# Asbestinventarisatattest

Dorpsstraat 7A, 1755 Pajottegem

Attestnummer : 20250723-000144.000

**Niet-asbestveilig**

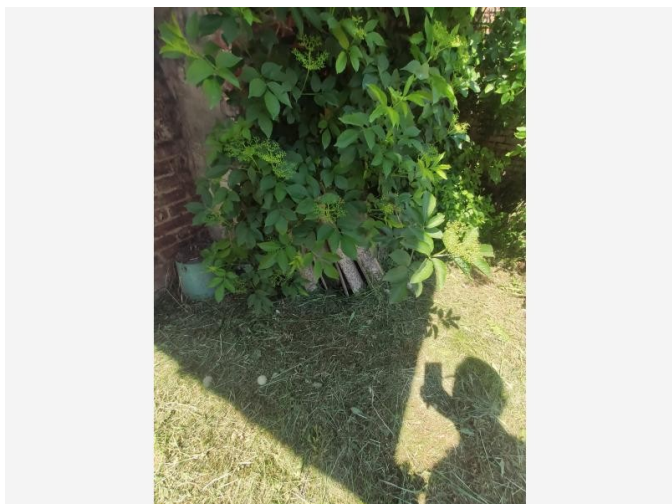
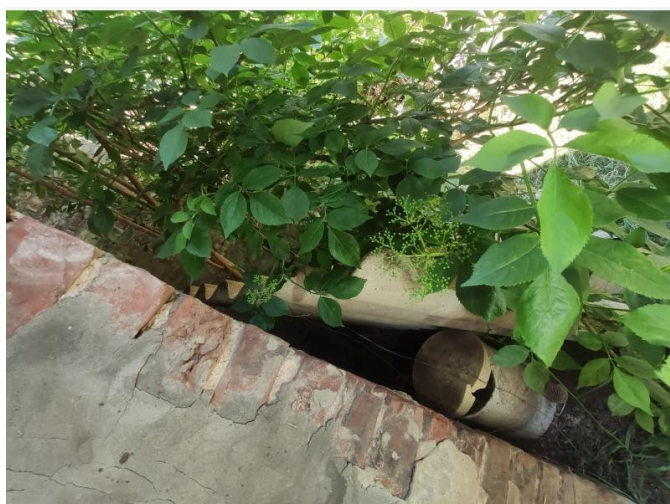
| Beschrijving | Golfplaten |
| Asbestmaterialen | <ul style="list-style-type: none"><li>• Dak- en gevelbekleding - Golfplaat</li></ul> |
| Hoeveelheid (gewicht - aantal) | <ul style="list-style-type: none"><li>• 10,00 kg - 1 stuk</li></ul> |
| Opmerking | Het betreft enkele golfplaten naast het tuinhuis. De hoeveelheid is geschat. |

**Dringend verwijderen**

- Verwijder het asbestafval.
- Voer bijkomende staalname(s) uit.

- Eenvoudige handelingen: mag via doe-het-zelf of door werknemer(s) met opleidingsattest eenvoudige handelingen  
De toepassing mag zelf verwijderd worden onder de voorwaarden terug te vinden op:  
<https://ovam.vlaanderen.be/wie-mag-wat-verwijderen>

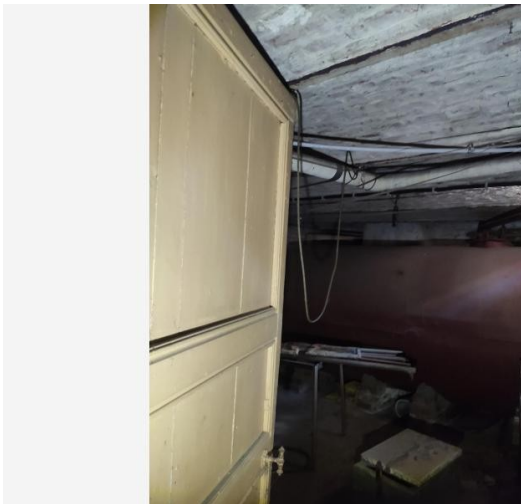
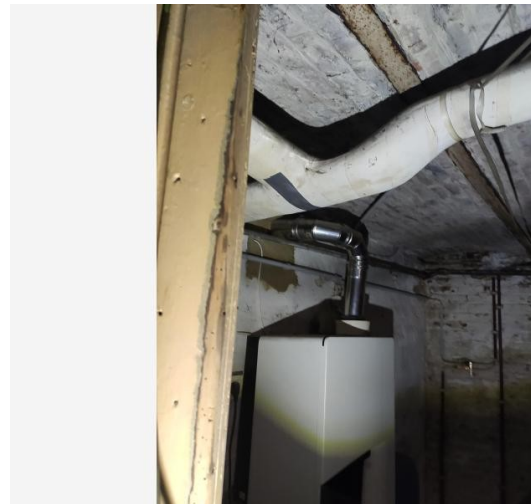
| Eindbeoordeling materiaalrisico | Verhoogd materiaalrisico en/of verhoogde kans op vezelvrijgave |

| Gebondenheid | Categorie 2: niet-hechtgebonden met matrix |
| Asbestsoort (vezeltype) | Amfibool aanwezig, uitgezonderd crocidoliet |
| Asbestconcentratie | Hoog ( $\geq 50\%$ ) |
| Toestand van het materiaal | Licht beschadigd, licht verweerd. Intact calciumsilicaatmateriaal of categorie III 'gebondenheid' |

| # | Type | Referentie | Resultaat |
|---|---|---|---|
| 2.1 | Mengmonster | 5519 | Amosiet |
| 2.2 | Mengmonster | 5520 | Amosiet |

| Opmerking | Het betreft de gipsgebonden thermische isolatie rond de leidingen op het kelderverdiep. De hoeveelheid is geschat. De rechte stukken en bochten werden apart bemonsterd. |

Verwijderen

- Scherm in afwachting van verwijdering het asbestmateriaal af van luchtstromingen en verstoring: bijvoorbeeld door het te verpakken, te fixeren, af te dekken, signalisatie - afbakening aan te brengen, ...

- Hermetische zone (erkend asbestverwijderaar)  
Verwijderingsvoorschriften volgens Codex over het welzijn op het werk Art. VI.3-61.

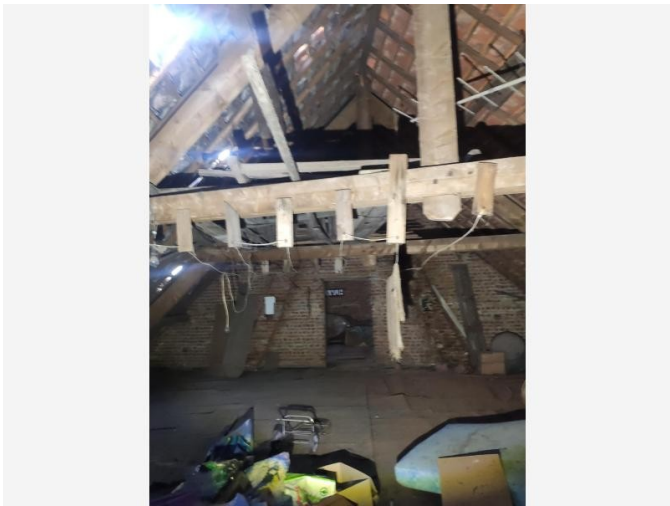
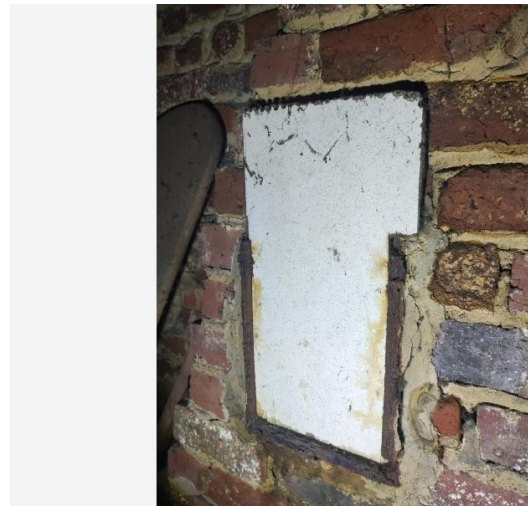
| Eindbeoordeling materiaalrisico | Verhoogd materiaalrisico en/of verhoogde kans op vezelvrijgave |

| Gebondenheid | Categorie 1: hechtgebonden in oorsprong |
| Asbestsoort (vezeltype) | Crocidoliet aanwezig |
| Toestand van het materiaal | Licht beschadigd, licht verweerd. Intact calciumsilicaatmateriaal of categorie III 'gebondenheid' |

| Opmerking | Het betreft de schouwplaat (zie foto) in de 1ste zolderruimte. De hoeveelheid is geschat. |

Verwijderen

- Zorg voor een veilig beheer. Vermijd het beschadigen van het asbestmateriaal. Controleer de toestand jaarlijks op wijzigingen.
- Voer bijkomende staalname(s) uit.

- Eenvoudige handelingen: enkel door erkend asbestverwijderaar  
Verwijderingsvoorschriften volgens Codex over het welzijn op het werk Art. VI.3-54.

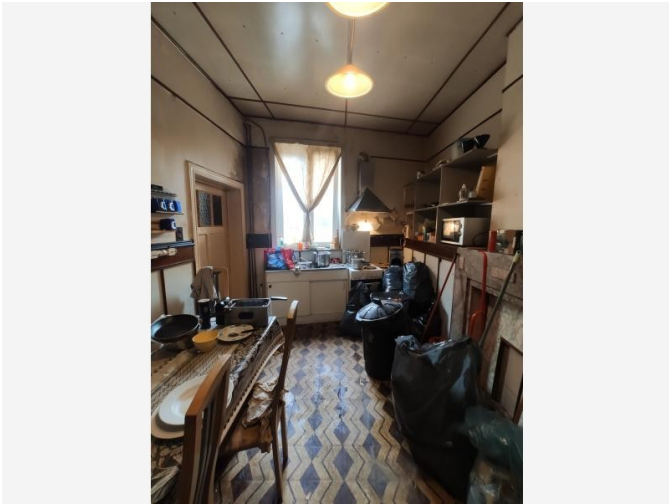
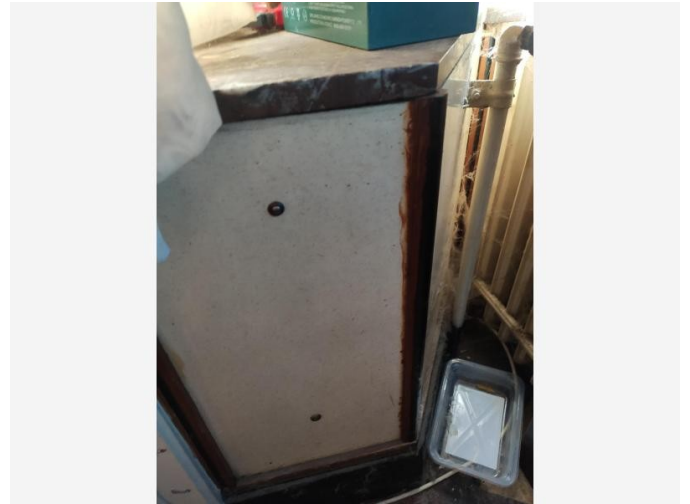
| Eindbeoordeling materiaalrisico | Verhoogd materiaalrisico en/of verhoogde kans op vezelvrijgave |

| Gebondenheid | Categorie 1: hechtgebonden in oorsprong |
| Asbestsoort (vezeltype) | Crocidoliet aanwezig |
| Toestand van het materiaal | Licht beschadigd, licht verweerd. Intact calciumsilicaatmateriaal of categorie III 'gebondenheid' |

| Opmerking | Het betreft de wand- en plafondplaten van het type zie foto op het gelijkvloers. De hoeveelheid is geschat. |

Verwijderen

- Zorg voor een veilig beheer. Vermijd het beschadigen van het asbestmateriaal. Controleer de toestand jaarlijks op wijzigingen.
- Voer bijkomende staalname(s) uit.

- Eenvoudige handelingen: enkel door erkend asbestverwijderaar  
Verwijderingsvoorschriften volgens Codex over het welzijn op het werk Art. VI.3-54.

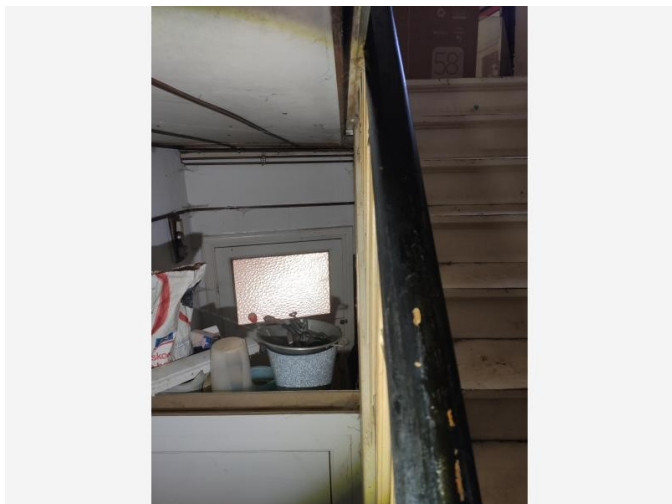
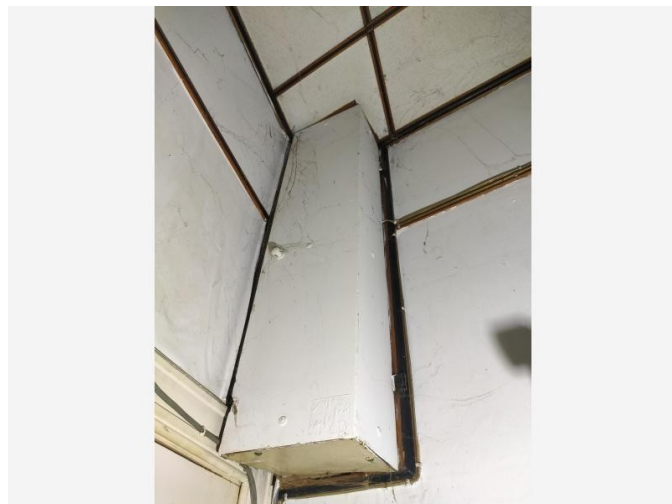
| Opmerking | Het betreft de wandkast in de trappenhal op het gelijkvloers. De hoeveelheid is geschat. |

Verwijderen

- Zorg voor een veilig beheer. Vermijd het beschadigen van het asbestmateriaal. Controleer de toestand jaarlijks op wijzigingen.
- Voer bijkomende staalname(s) uit.

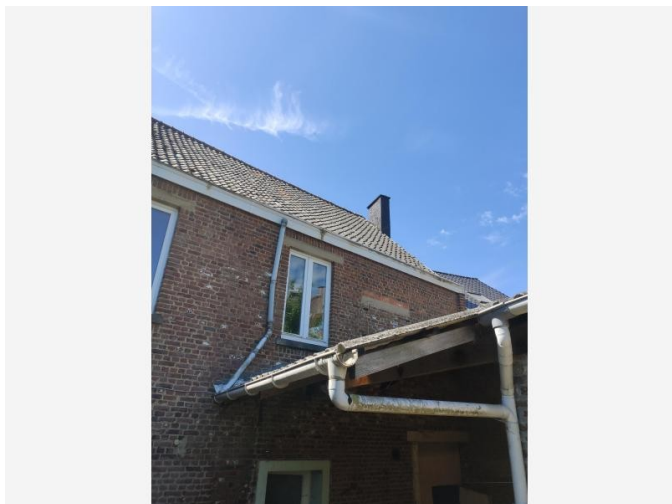
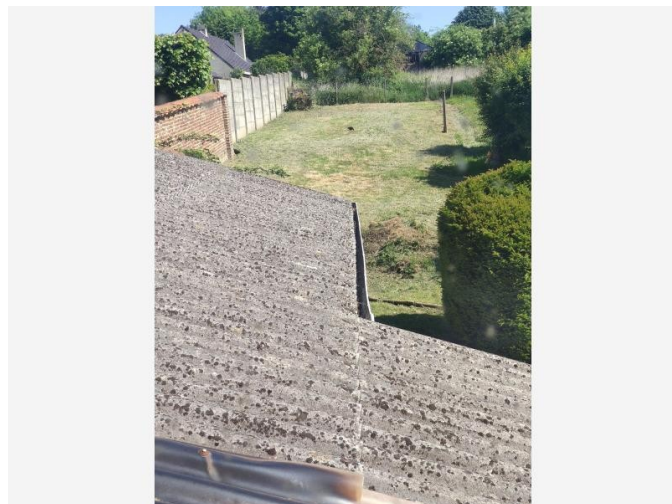
| Opmerking | Het betreft de golfplaten dakbedekking achteraan het gebouw. De hoeveelheid is geschat. |

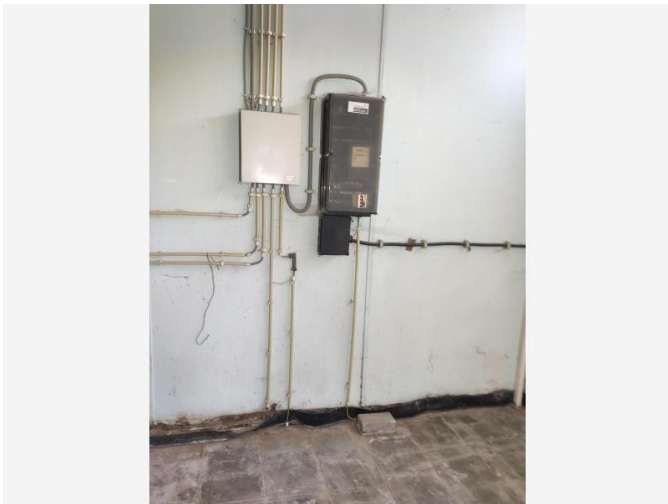
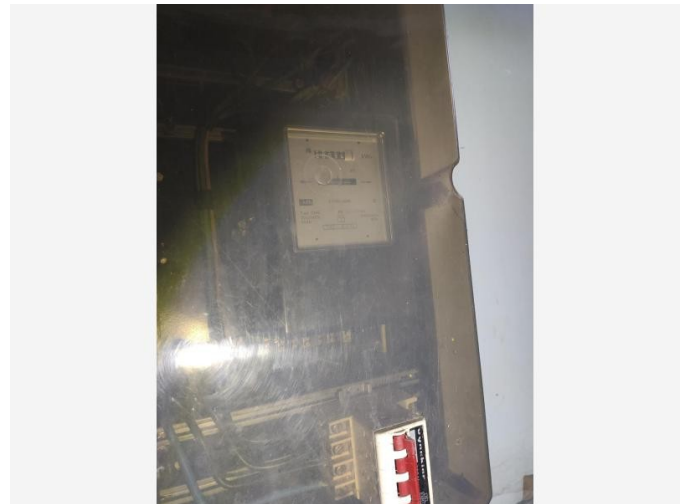
| Opmerking | Het betreft de elektriciteitsmeter met risicoproductiejaar 1974 in de garage en een bakje in de stookruimte. De hoeveelheid is geschat. |
