# Asbestinventarisatetest

Hoogveld 19, 9300 Aalst

Attestnummer : 20251119-000365.000

Uitgegeven op : 19.11.2025

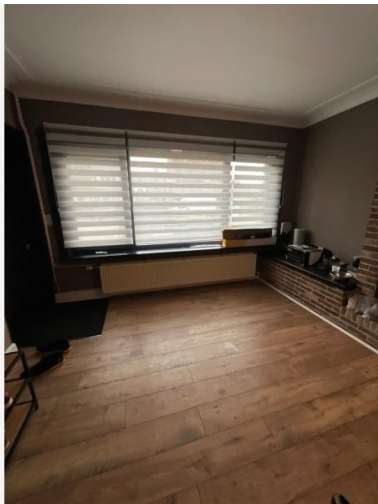
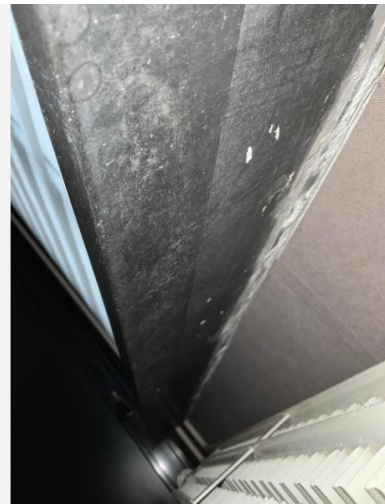
Het asbestmateriaal valt onder de mijlpaal van 2040.

| Eindbeoordeling materiaalarisico | Laag materiaalarisico en/of verlaagde kans op vezelvrijgave |

| Toestand van het materiaal | Licht beschadigd, licht verweerd. Intact calciumsilicaatmateriaal of categorie III 'gebondenheid' |

| Opmerking | <p>Visueel verdacht beschouwd.</p> <p>4stuks</p> <p>De vermelde oppervlaktes, diktes, gewichten en volumes betreffen een beredeneerde schatting. Er worden geen rechten verleend aan deze oppervlaktes/diktes/volumes.</p> |

- Zorg voor een veilig beheer. Vermijd het beschadigen van het asbestmateriaal. Controleer de toestand jaarlijks op wijzigingen.
- Voer bijkomende staalname(s) uit.

- Eenvoudige handelingen: mag via doe-het-zelf of door werknemer(s) met opleidingsattest eenvoudige handelingen  
EH via doe-het zelf : De dorpels of tabletten kunnen voorzichtig losgebeiteld worden, zonder de toepassing zelf te breken , extra bevochtigen om stof te voorkomen Standaard dragen van de nodige wegwerp beschermingsmiddelen FFP 3 masker , handschoenen en tyvec CAT III type 5-6 , afwasbaar schoeisel Verpakken in dubbel plastic folie , sluit luchtdicht af en afvoeren naar het containerpark als hechtgebonden asbestafval. Voor hechtgebonden toepassingen: Bij verwijdering door doe-het-zelf moet men dit afval dubbel en luchtdicht verpakt aandienen bij het gemeentelijk recyclagepark. Men raadpleegt best op voorhand de voorwaarden van het recyclagepark. Zie ook link Zie <https://ovam.vlaanderen.be/wie-mag-wat-verwijderen> <https://ovam.vlaanderen.be/voorzorgsmaatregelen-bij-asbestverwijdering> <https://ovam.vlaanderen.be/asbestafval-afvoeren> Zie ook wetgevend kader (website van de OVAM en CODEX boek VI titel 3). <http://werk.belgie.be/sites/default/files/content/documents/Welzijn%20op%20het>

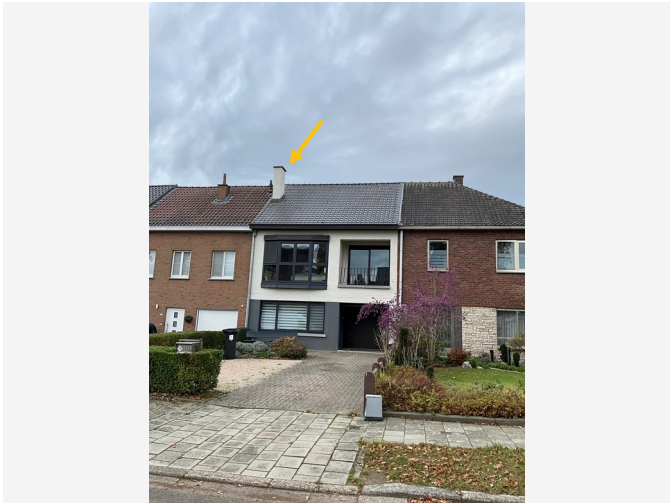
Situeringsfoto

**Reden:** Het te onderzoeken materiaal situeert zich hoger dan 3,50 m te rekenen vanaf een veilige ondergrond

**Uitleg van de asbestdeskundige:** Bij werken (dak of reiniging schouw) kan een stelling geplaatst worden, het is niet duidelijk of er asbestverdachte materialen aanwezig zijn in en rond de schouw.

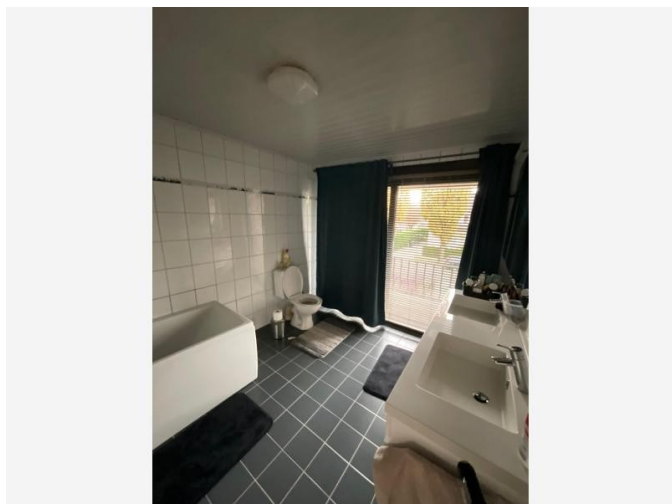
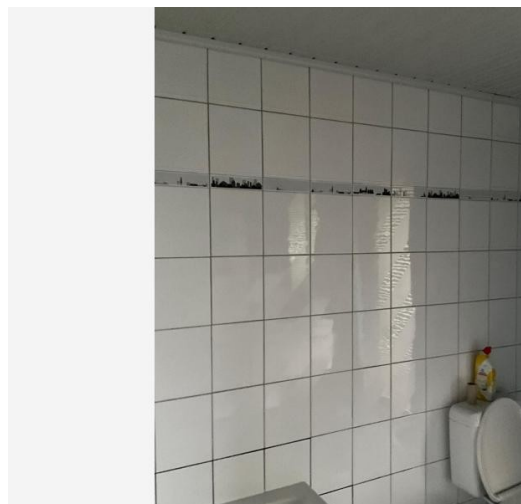
In het inspectieprotocol is een monsternamen van tegellijm verplicht om dit te identificeren als niet-asbesthoudend. Er waren geen facturen ter beschikking die bevestigen dat de tegels na 2001 waren geplaatst. Er waren geen bestaande beschadigingen aan de wandtegels om de lijm voldoende te kunnen inspecteren. Om dit af te toetsen is het aangewezen om bij eventuele renovatiewerken aan de tegels verder onderzoek/staalname te laten uitvoeren ter controle.

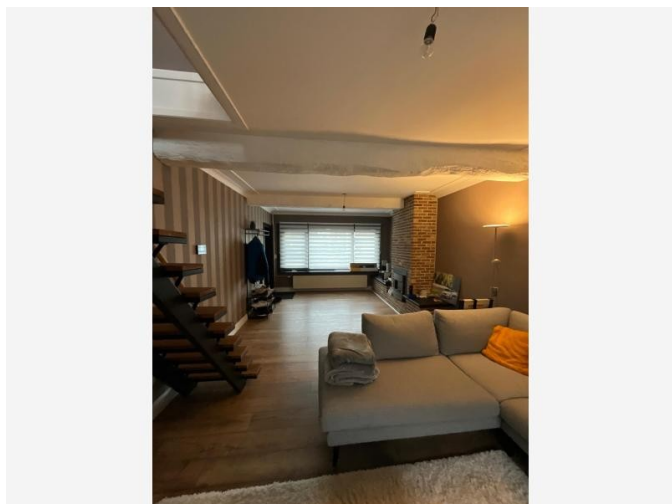
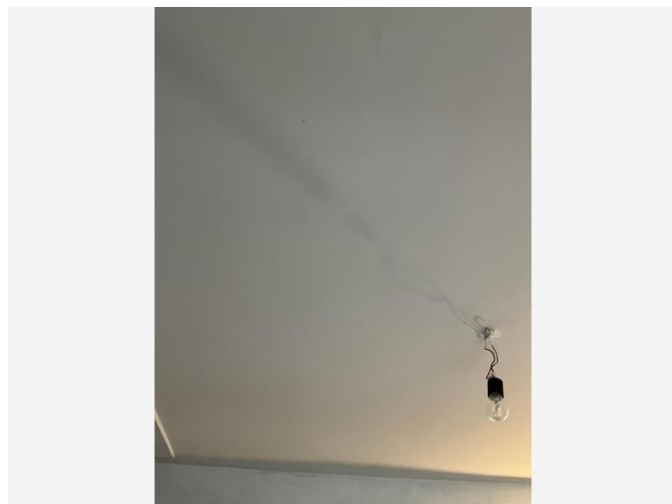
Alle plafonds zijn afgewerkt met valse plafonds in plaatmateriaal. Het is niet duidelijk of er pleisterwerk of ander verdacht asbestmateriaal aanwezig is achter / op deze valse plafonds, het is aangewezen om bijkomend onderzoek uit te voeren bij werken. Het plafond bestaat uit gipskarton, Zonder destructieve handeling is het niet mogelijk om na te gaan of er asbesthoudende materialen aanwezig zijn achter de plafond afwerking. Als bij sloop of renovatie blijkt dat er achter deze plafonds nog pleisterwerk of asbest verdachte toepassingen aanwezig zijn, moet dit bemonsterd worden.

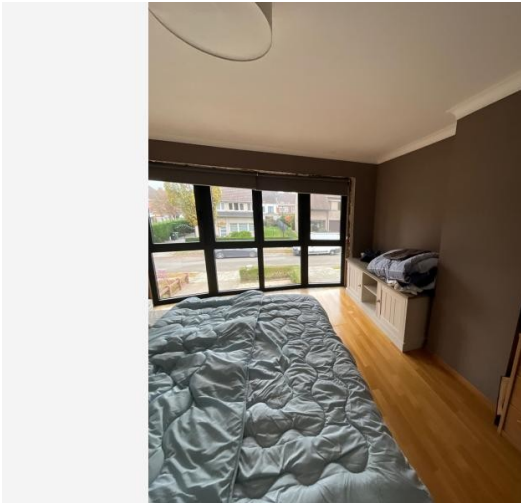
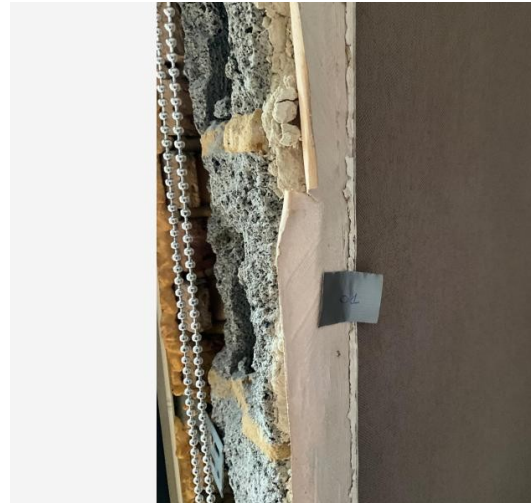
## Fiche 5: Muurpleister

Geen asbest

| # | Type | Referentie | Resultaat |
|---|---|---|---|
| 5.1 | Mengmonster | 01 | Geen asbest |

| Opmerking | <p>Volgens het inspectieprotocol is een monstername van het pleisterwerk verplicht om dit te identificeren als niet-asbesthoudend.</p> <p>Locatie staalnames: individuele ruimte:slaapkamer / natte ruimte:keuken/ stookplaats:niet bepleisterd / traphal:vd1</p> <p>De vermelde oppervlaktes en volumes betreffen een beredeneerde schatting. Er worden geen rechten verleend aan deze oppervlaktes/volumes. De dikte is een schatting die voorkomt uit de monsterplaatsen en is daarom niet altijd representatief.</p> <p>Er bevinden zich enkele valse wanden. Het is niet duidelijk of er pleisterwerk of asbest toepassingen aanwezig zijn achter/op deze valse wanden, het is aangewezen om bijkomend onderzoek uit te voeren bij werken.</p> |

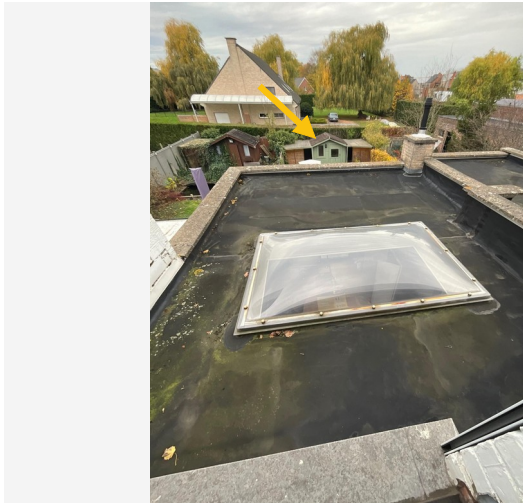
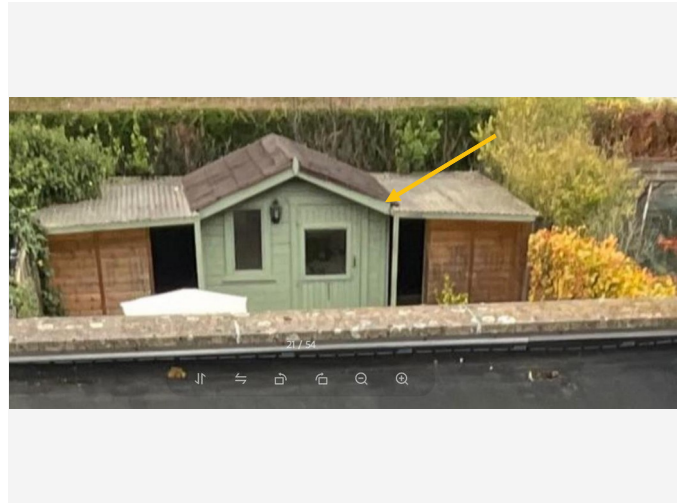
Geen asbest

| # | Type | Referentie | Resultaat |
|---|---|---|---|
| 6.1 | Puntmonster | 03 | Geen asbest |

| Opmerking | <p>Er werd een staal genomen aan een uitstekend stuk waardoor de waterdichtheid van de dakbedekking niet in het gedrang komt.</p> <p>De vermelde oppervlaktes, diktes en volumes betreffen een beredeneerde schatting. Er worden geen rechten verleend aan deze oppervlaktes/diktes/volumes</p> |

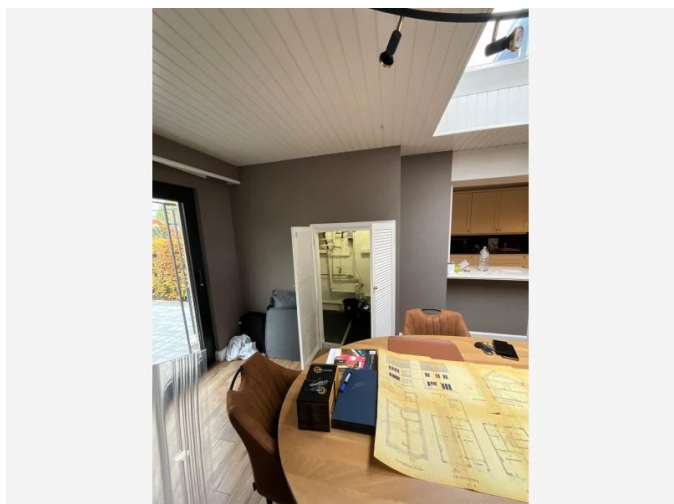
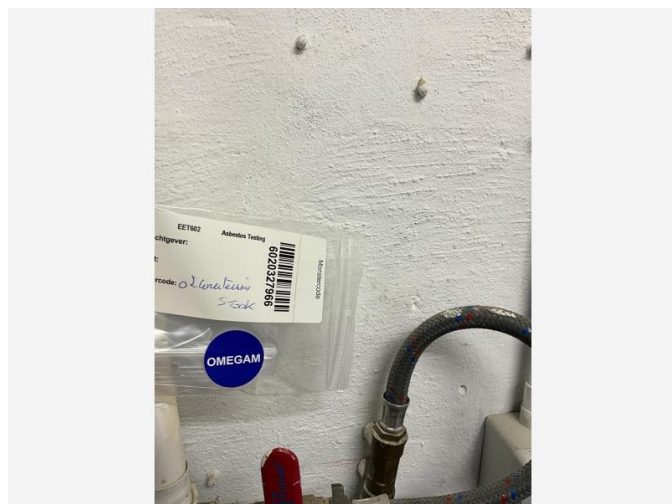
## Fiche 7: Cementering stooklokaal binnentoepassing (met staalname)

Geen asbest

| # | Type | Referentie | Resultaat |
|---|---|---|---|
| 7.1 | Mengmonster | 02 | Geen asbest |

| Opmerking | <p>De vermelde oppervlaktes en volumes betreffen een beredeneerde schatting. Er worden geen rechten verleend aan deze oppervlaktes/volumes. De dikte is een schatting die voorkomt uit de monsterplaatsen en is daarom niet altijd representatief.</p> <p>( staal genomen van twee plaatsen)</p> |

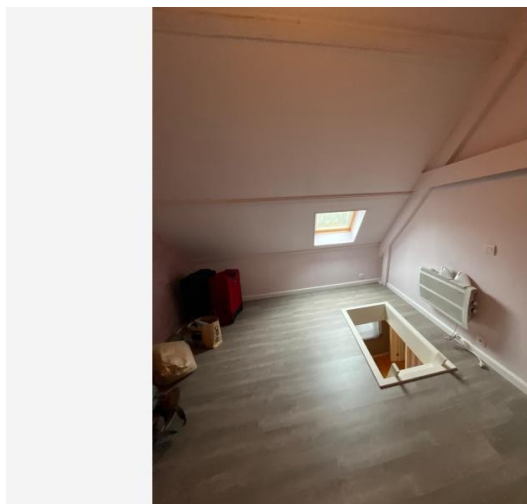
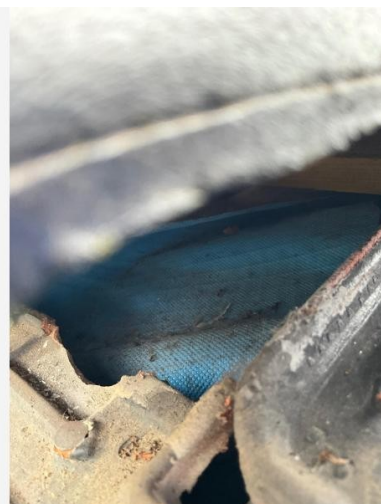
### Fiche 8: Onderdak niet verdacht

| Beschrijving | Notitie | Terug te vinden op plannen |
|---|---|---|
| Fiche 8: Onderdak niet verdacht | Het dak werd gecontroleerd (via een dakraam ,optillen van een dakpan). Er is geen verdacht onderdak vastgesteld .<br><br>Deze handeling is een steekproef , er is geen garantie dat het volledige dak met éénzelfde materiaal is opgebouwd. Dit kan enkel via destructief onderzoek vastgesteld worden. | Plan 1.4: Dakplan |

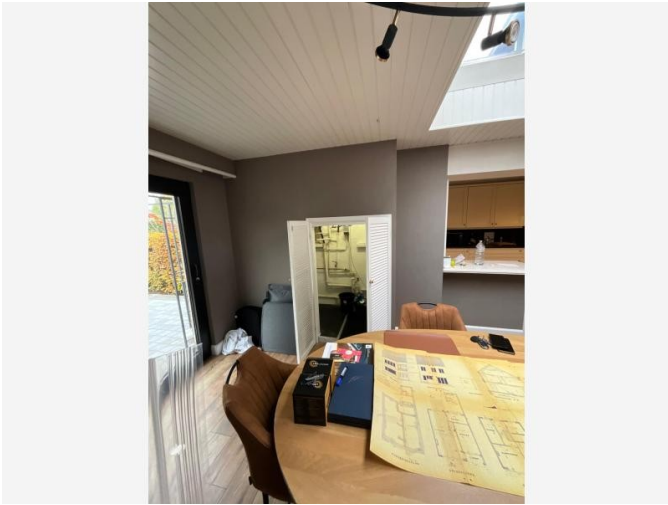
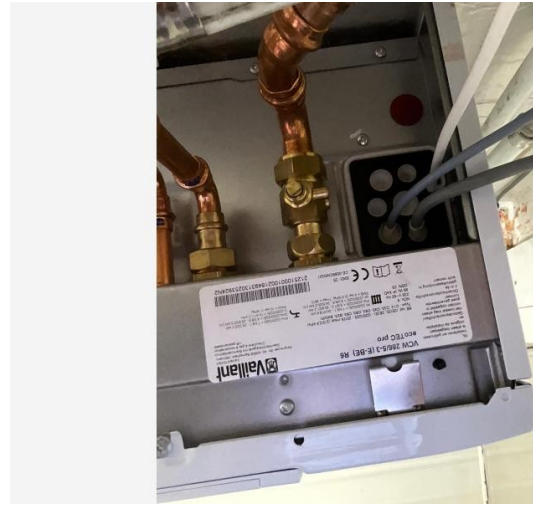
## Fiche 9: CV-ketel (niet verdacht)

| Beschrijving | Notitie | Terug te vinden op plannen |
|---|---|---|
| Fiche 9: CV-ketel (niet verdacht) | De CV-ketel (dichtingen, isolerend materiaal) is niet asbestverdacht. | - |

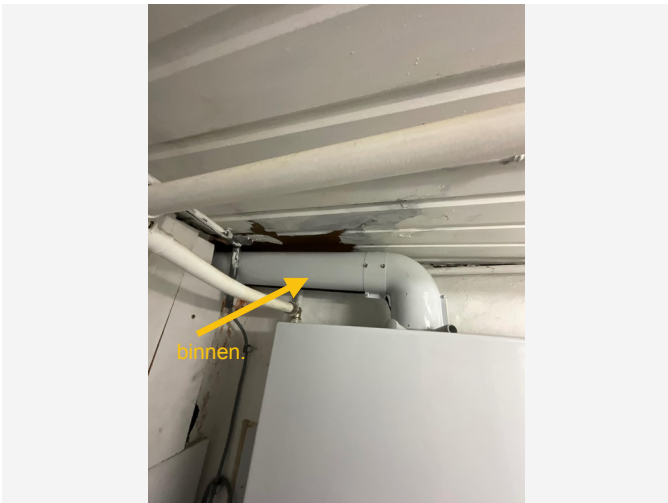
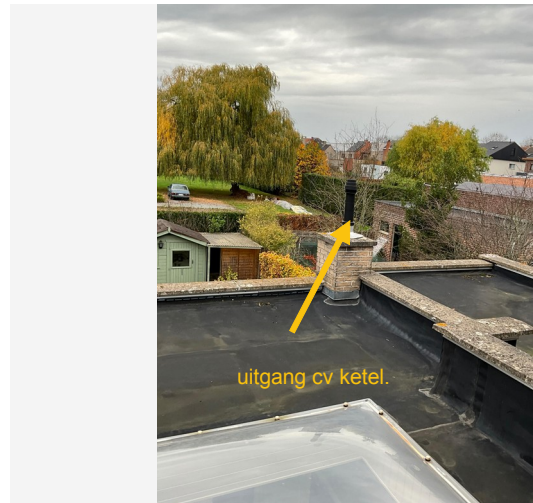
## Fiche 10: schouw

| Beschrijving | Notitie | Terug te vinden op plannen |
|---|---|---|
| Fiche 10: schouw | rookgaskanaal cv ketel. | Plan 1.2: Glv<br>Plan 1.4: Dakplan |

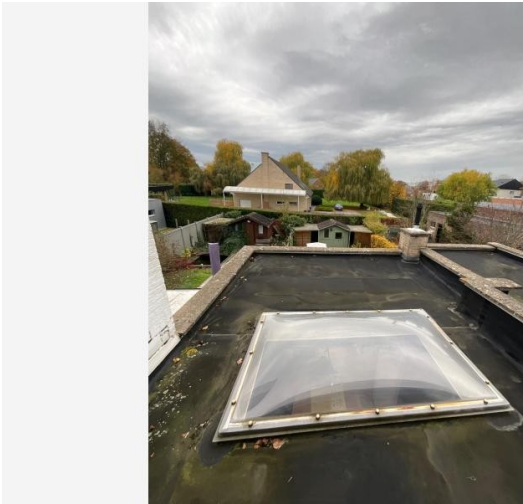
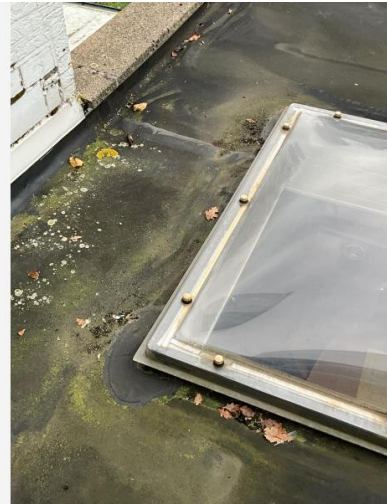
## Fiche 11: Dakbedekking plat dak (niet verdacht)

| Beschrijving | Notitie | Terug te vinden op plannen |
|---|---|---|
| Fiche 11: Dakbedekking plat dak (niet verdacht) | De dakbedekking (EPDM) is niet asbestverdacht. Het is niet uitgesloten dat de EPDM werd gelegd op bestaande, mogelijk asbestverdachte roofing. Bij werken, laat dit controleren. | Plan 1.4: Dakplan |

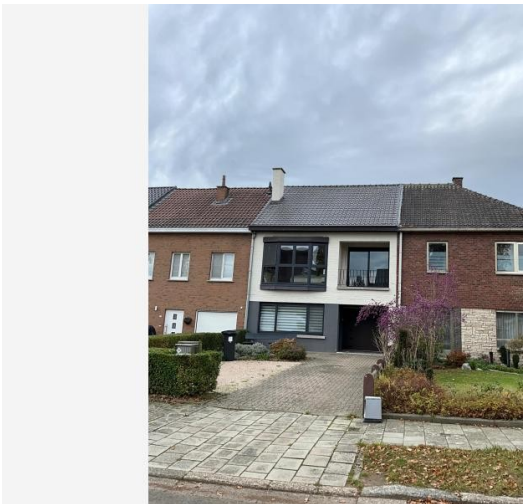
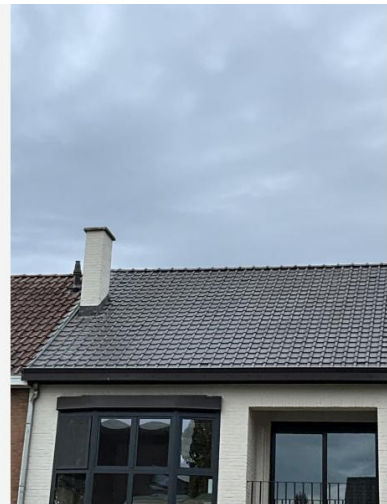
## Fiche 12: Dakbedekking bestaande uit pannen (niet verdacht)

| Beschrijving | Notitie | Terug te vinden op plannen |
|---|---|---|
| Fiche 12: Dakbedekking bestaande uit pannen (niet verdacht) | De dakbedekking is niet-asbestverdacht. | - |

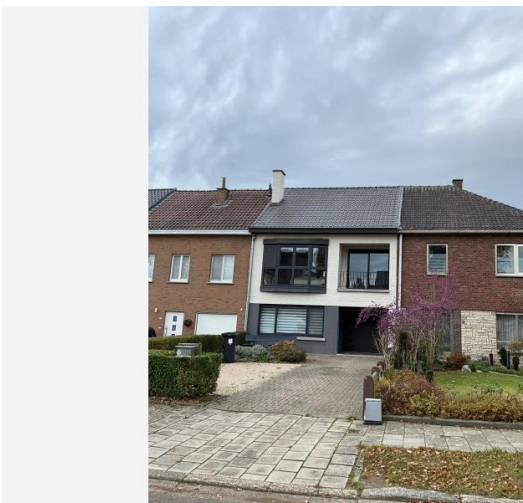
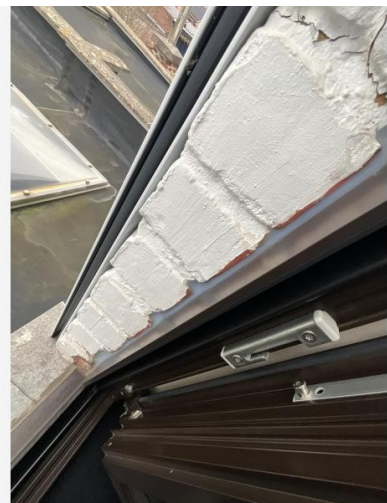
## Fiche 13: Kit niet verdacht (visueel vastgesteld)

| Beschrijving | Notitie | Terug te vinden op plannen |
|---|---|---|
| Fiche 13: Kit niet verdacht (visueel vastgesteld) | De gebruikte siliconen kit is niet asbestverdacht | Plan 1.1: Woning plan |
