# Asbestinventarisatetest

Beysstraat 83, 1770 Liedekerke

Attestnummer : 20251119-000378.000

**Asbestveilig** (maar niet asbestvrij)

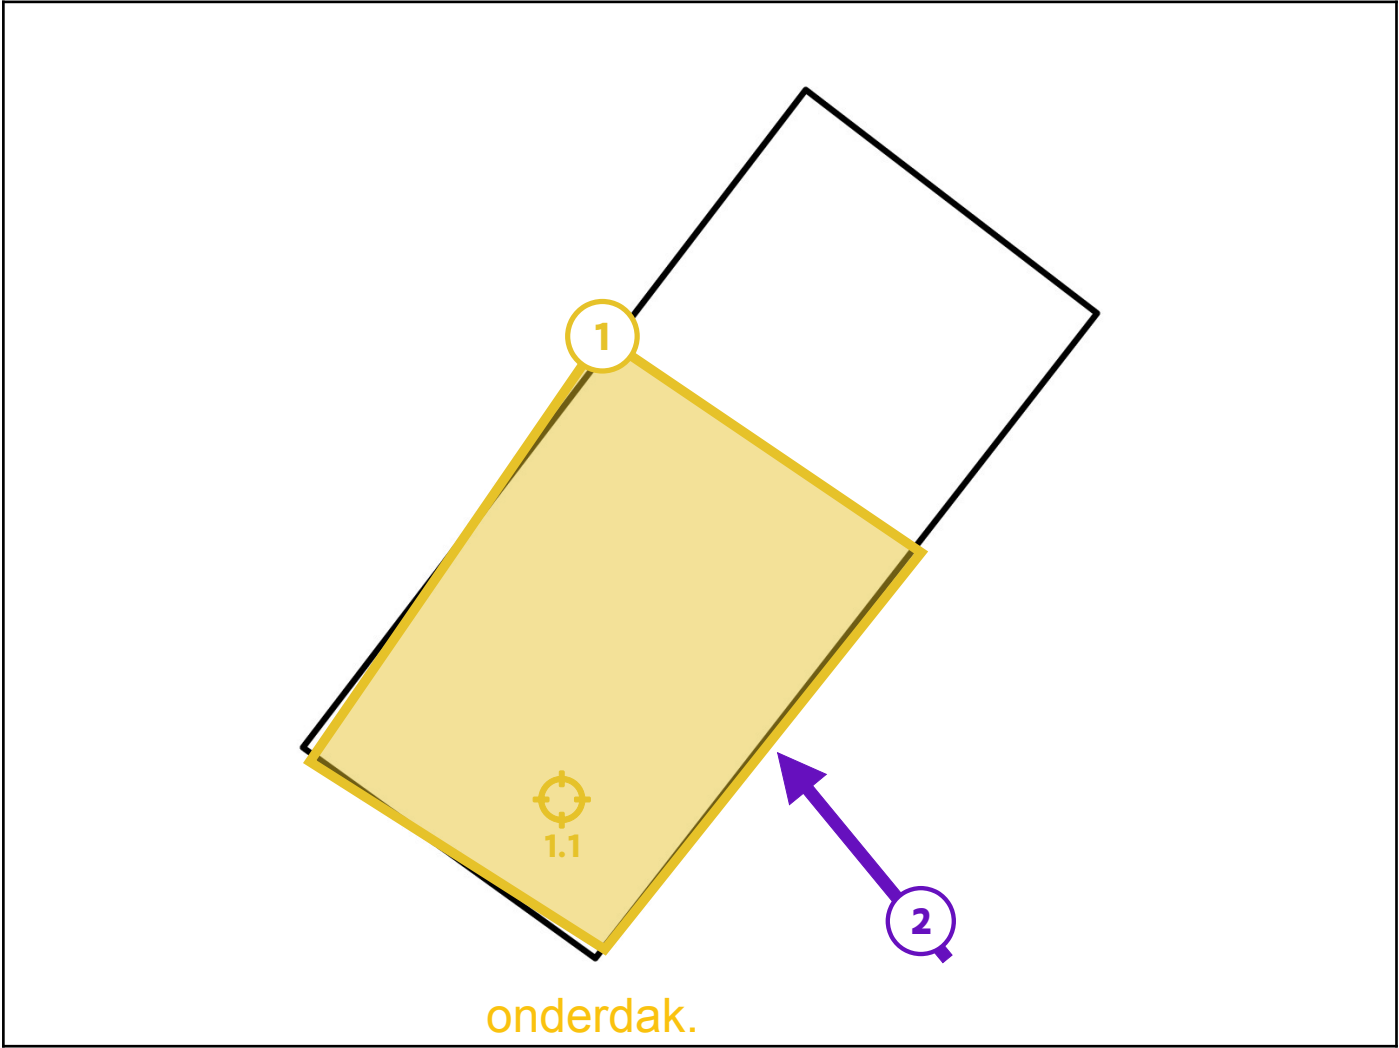
# Plan 1.5: Dak plan

| Beschrijving | Type | Actie |
|---|---|---|
| 1. Onderdak (staalname) | Asbestmateriaal | Zorgvuldig beheren |
| 2. Schouw op het dak (beperkingsfiche) | Beperking | - |

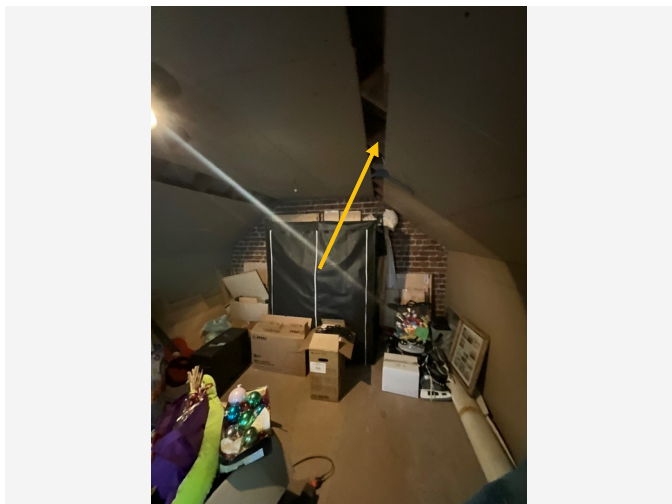
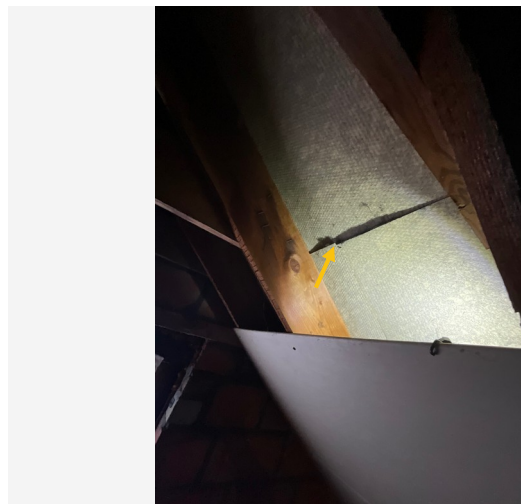
| Fiche 1: Onderdak (staalname)..... | 22 |

Het asbestmateriaal valt onder de mijlpaal van 2040.

| Eindbeoordeling materiaalrisico | Laag materiaalrisico en/of verlaagde kans op vezelvrijgave |
| Opmerking | onderdakplaten zitten tussen de dakbedekking en constructiebalken |

| Toestand van het materiaal | Licht beschadigd, licht verweerd. Intact calciumsilicaatmateriaal of categorie III 'gebondenheid' |

| # | Type | Referentie | Resultaat |
|---|---|---|---|
| 1.1 | Puntmonster | 02 | Chrysotiel |

| Asbestmateriaal | Plaat, paneel, tablet - Type Menuiserite |

- Zorg voor een veilig beheer en verwijder dit asbestmateriaal wanneer het bij werken eenvoudig bereikbaar wordt. Controleer de toestand jaarlijks op wijzigingen.

(dak werker met 8u basisopleiding asbest) indien de platen eenvoudig te verwijderen zijn zonder kans op breken kan dit via doe-het-zelf of door werknemer(s) met opleidingsattest eenvoudige handelingen; Dek de zoldervloer af met plastic folie . Standaard dragen van de nodige wegwerp beschermingsmiddelen FFP 3 masker , handschoenen en tyvec CAT III type 5-6 , afspoelbaar schoeisel Verwijder de dakpannen. Fixeer het plaatmateriaal , de asbesthoudende platen één voor één en in hun geheel verwijderen. Niet gooien, niet breken. Verwijder onder verneveling of tussentijds voldoende bevochtigen tijdens de volledige duur van de werken. Dubbel verpakken in plastic folie , luchtdicht verpakken of plaats in container met asbestbag. Reinig Nadien de draagstructuur met vochtige doeken (+stofzuiger met absoluut filter kan niet gehuurd worden dus voor een particulier niet mogelijk .) Alle werknemer(s) moeten wel beschikken over een opleidingsattest eenvoudige handelingen 8u. Een vastgesteld asbesthoudend onderdak mag niet definitief

ingesloten worden, dit dient verplicht verwijderd te worden als het bij werken bereikbaar wordt. (vb bij vernieuwen van de dakbedekking onderdak mee verwijderen) Voor hechtgebonden toepassingen: Bij verwijdering door doe-het-zelf moet men dit afval dubbel en luchtdicht verpakt aandienen bij het gemeentelijk recyclagepark. Men raadpleegt best op voorhand de voorwaarden van het recyclagepark.

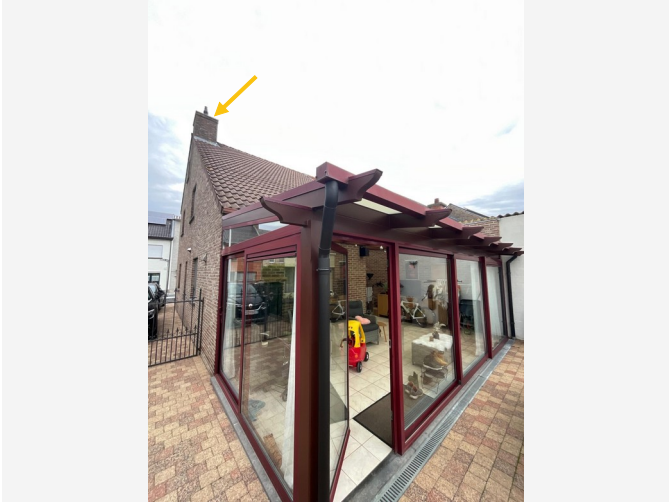
| Fiche 2: Schouw op het dak (beperkingsfiche)..... | 27 |

**Reden:** Het te onderzoeken materiaal situeert zich hoger dan 3,50 m te rekenen vanaf een veilige ondergrond

**Uitleg van de asbestdeskundige:** Bij werken (dak of reiniging schouw) kan een stelling geplaatst worden , het is niet duidelijk of er asbestverdachte materialen aanwezig zijn in en rond de schouw.

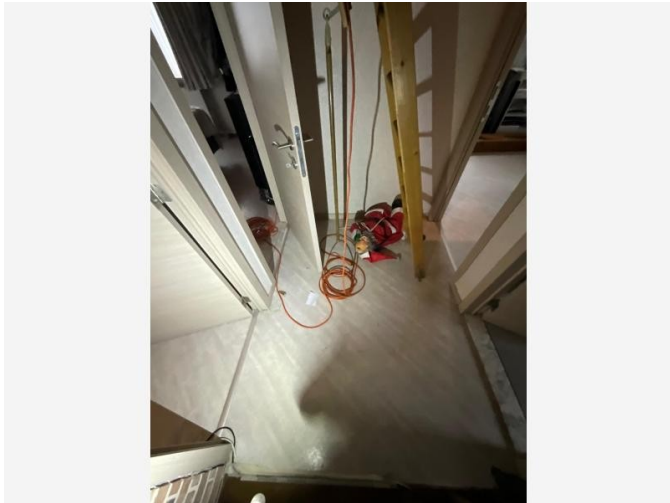
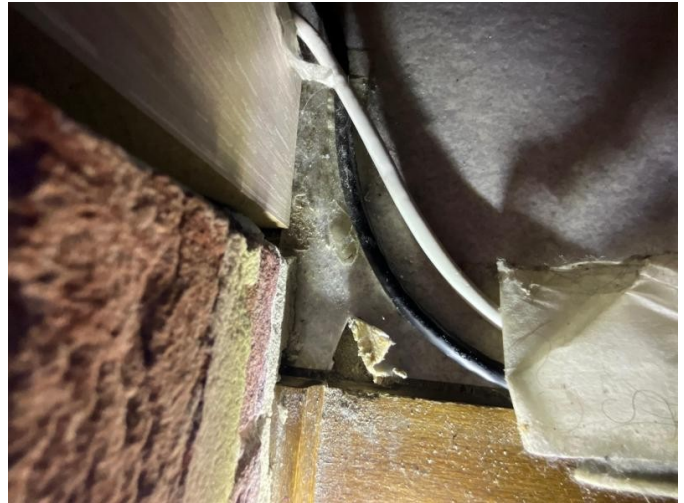
| Fiche 3: Vinylvloer niet verdacht..... | 29 |

Volgens expertise kunnen we deze vinyl als niet asbest verdacht beschouwen (soepel en flexibel van structuur.) (onderkant met jute/koord) Het is niet gekend wat eronder bevindt extra controle aangewezen bij vloer werken.

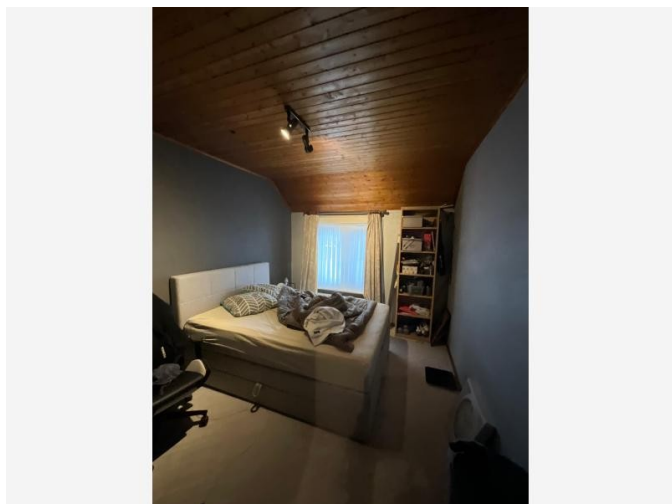
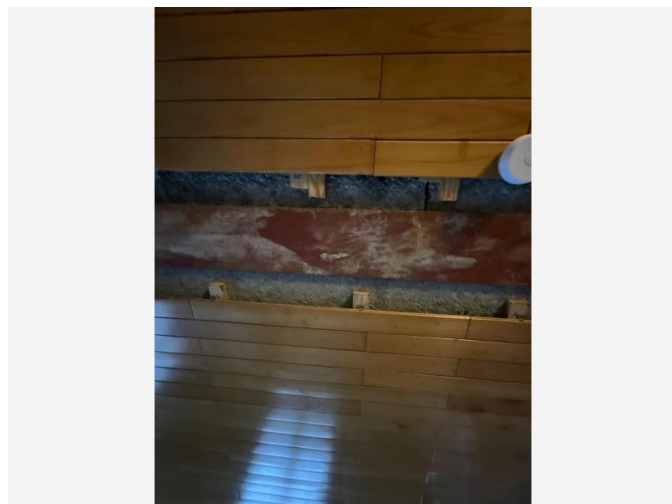
| Fiche 4: Valse plafonds..... | 30 |

Alle plafonds zijn afgewerkt met valse plafonds in plaatmateriaal. Het is niet duidelijk of er pleisterwerk of ander verdacht asbestmateriaal aanwezig is achter / op deze valse plafonds, het is aangewezen om bijkomend onderzoek uit te voeren bij werken. Het plafond bestaat uit .....Zonder destructieve handeling is het niet mogelijk om na te gaan of er asbesthoudende materialen aanwezig zijn achter de plafond afwerking. Als bij sloop of renovatie blijkt dat er achter deze plafonds nog pleisterwerk of asbest verdachte toepassingen aanwezig zijn, moet dit bemonsterd worden.

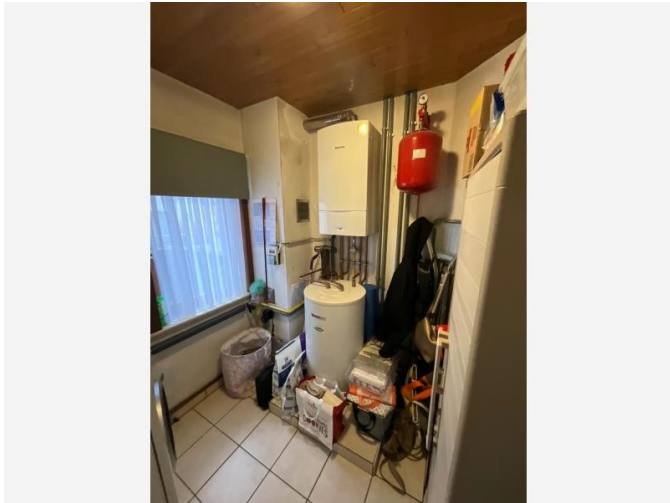
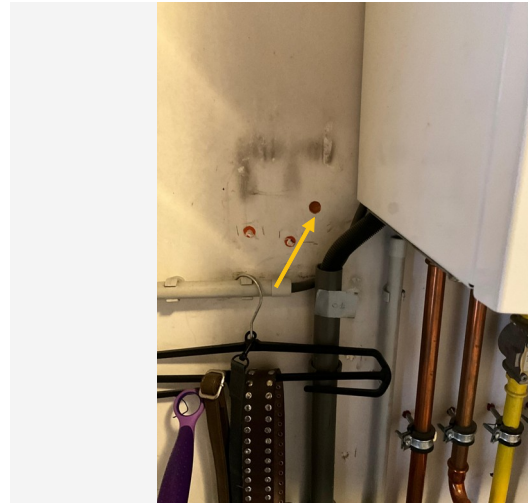
## Fiche 5: Muurpleister

### Conclusie

| # | Type | Referentie | Resultaat |
|---|---|---|---|
| 5.1 | Mengmonster | 01 | Geen asbest |

| Opmerking | <p>Volgens het inspectieprotocol is een monstername van het pleisterwerk verplicht om dit te identificeren als niet-asbesthoudend.</p> <p>Locatie staalnames: individuele ruimte:slaapkamer / natte ruimte:keuken/ stookplaats:cv/ traphal:glv</p> <p>De vermelde oppervlaktes en volumes betreffen een beredeneerde schatting. Er worden geen rechten verleend aan deze oppervlaktes/volumes. De dikte is een schatting die voorkomt uit de monsterplaatsen en is daarom niet altijd representatief.</p> <p>Er bevinden zich enkele valse wanden. Het is niet duidelijk of er pleisterwerk of asbest toepassingen aanwezig zijn achter/op deze valse wanden, het is aangewezen om bijkomend onderzoek uit te voeren bij werken.</p> |

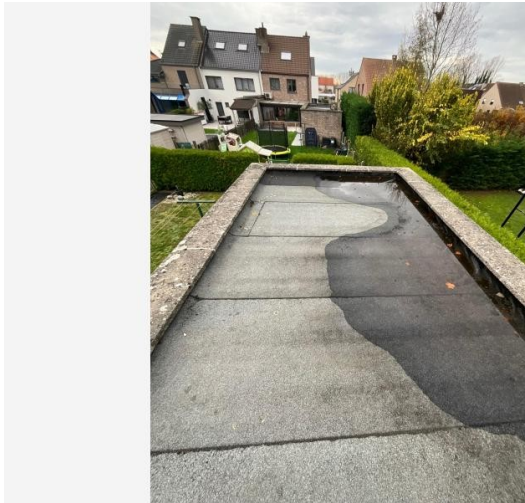
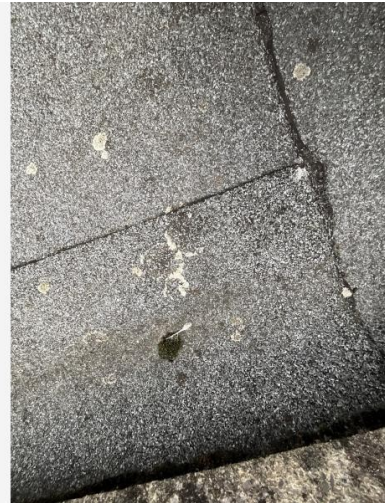
## Fiche 6: Roofing (met staalname)

Geen asbest

| # | Type | Referentie | Resultaat |
|---|---|---|---|
| 6.1 | Puntmonster | 03 | Geen asbest |

| Opmerking | <p>Er werd een staal genomen aan een uitstekend stuk roofing waardoor de waterdichtheid niet in het gedrang komt .</p> <p>Er kan niet uitgesloten worden dat er onderlagen aanwezig zijn ( bij dakwerken extra controle aangewezen)</p> <p>De vermelde oppervlaktes, diktes en volumes betreffen een beredeneerde schatting. Er worden geen rechten verleend aan deze oppervlaktes/diktes/volumes.</p> |

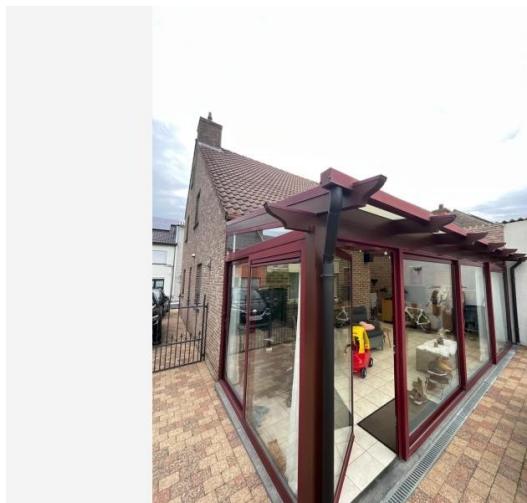
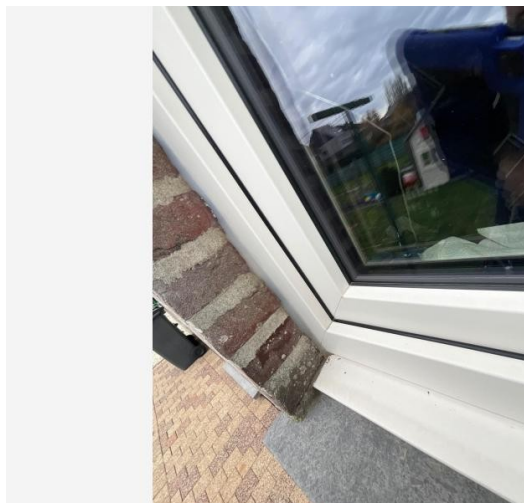
### Fiche 7: Kit niet verdacht (visueel vastgesteld)

| Beschrijving | Notitie | Terug te vinden op plannen |
|---|---|---|
| Fiche 7: Kit niet verdacht (visueel vastgesteld) | De gebruikte siliconen kit is niet asbestverdacht | Plan 1.4: Woning plan |

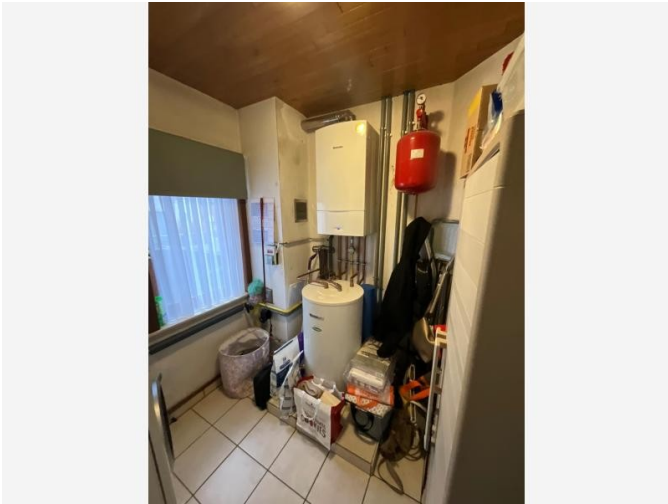
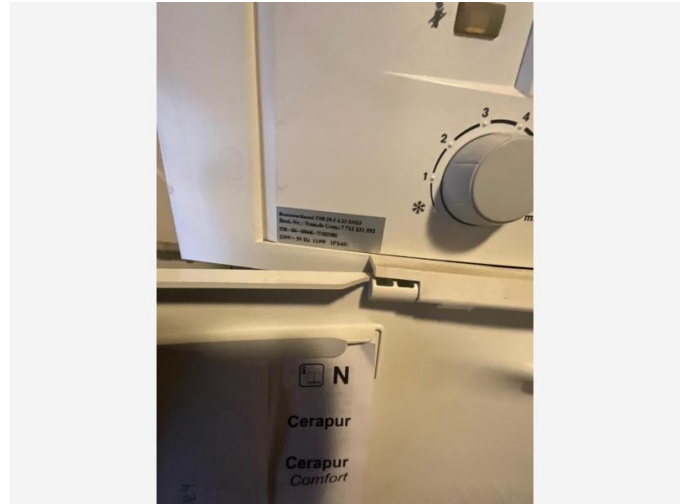
## Fiche 8: CV Ketel/boiler

| Beschrijving | Notitie | Terug te vinden op plannen |
|---|---|---|
| Fiche 8: CV Ketel/boiler | De CV ketel werd gecontroleerd en is niet asbest verdacht geen risico bouwjaar. | Plan 1.1: GLV |

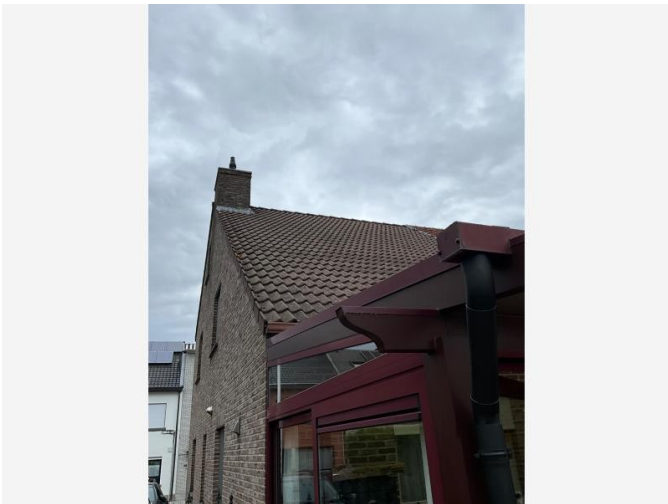
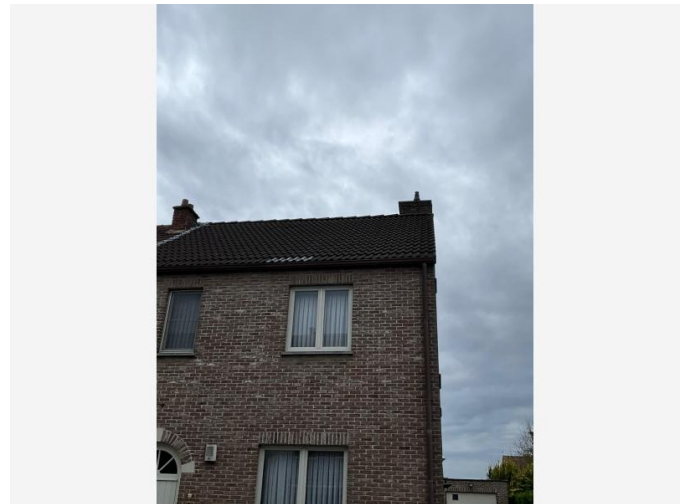
## Fiche 9: Dakbedekking bestaande uit pannen (niet verdacht)

| Beschrijving | Notitie | Terug te vinden op plannen |
|---|---|---|
| Fiche 9: Dakbedekking bestaande uit pannen (niet verdacht) | De dakbedekking is niet-asbestverdacht. | Plan 1.3: Woning |
