# Asbestinventarisatattest

Savooistraat 28, 9400 Ninove

Attestnummer : 20251118-000202.000

Uitgegeven op : 18.11.2025

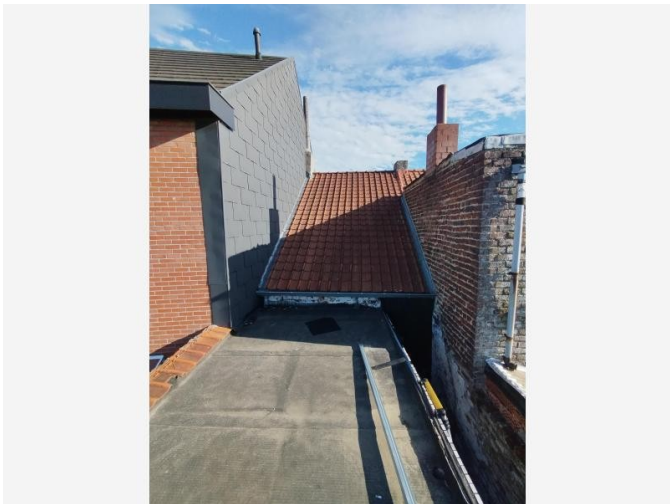
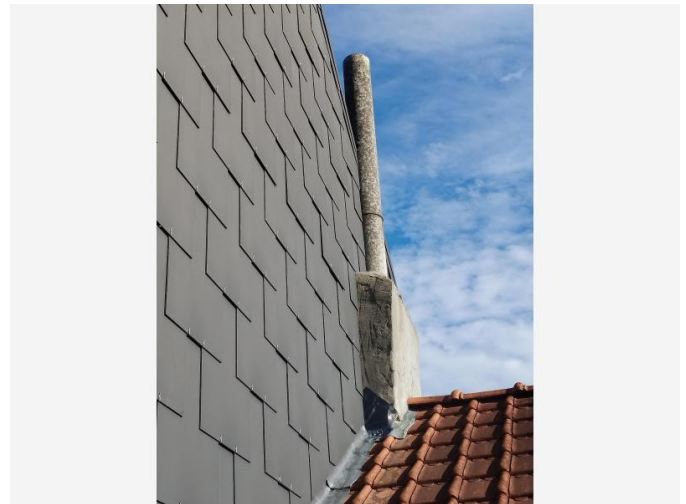
| Eindbeoordeling materiaalrisico | Laag materiaalrisico en/of verlaagde kans op vezelvrijgave |

| Toestand van het materiaal | Onbeschadigd, niet verweerd |

| Beschrijving | Gevelleien naastliggende woning |
| Opmerking | <p>De gevelleien behoren tot de naastliggende woning.</p> <p>De vermelde oppervlaktes en volumes betreffen een beredeneerde schatting. Er worden geen rechten verleend aan deze oppervlaktes/volumes.</p> |

Verwijderen

- Verwijder dit asbestmateriaal zo snel mogelijk. Volg de toestand goed op.
- Hemelwater dat afspoelt van asbestcement daken of gevels kan asbestdeeltjes bevatten. Gebruik het enkel voor gesloten circuits (bv. spoelen toiletten). Reinig na het vervangen van het dak of de gevel de dakgoten en regenwaterput of -ton om asbesthoudend sediment of slib te verwijderen
- Voer bijkomende staalname(s) uit.

- Eenvoudige handelingen: mag via doe-het-zelf of door werknemer(s) met opleidingsattest eenvoudige handelingen  
Standaard dragen van de nodige wegwerp beschermingsmiddelen FFP 3 masker, handschoenen en tyvec CAT III type 5-6.

Indien mogelijk de ondervloer afdekken, leien voorzichtig verwijderen, extra fixeren, niet breken, niet gooien, onmiddellijk verpakken of voorzichtig in container met asbest bag plaatsen.

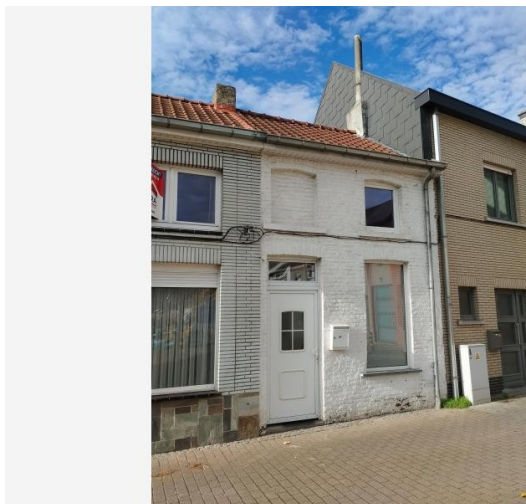
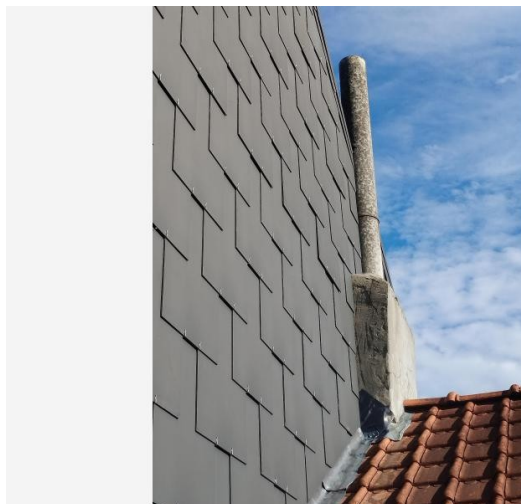
| Eindbeoordeling materiaalrisico | Verhoogd materiaalrisico en/of verhoogde kans op vezelvrijgave |

| Toestand van het materiaal | Licht beschadigd, licht verweerd. Intact calciumsilicaatmateriaal of categorie III 'gebondenheid' |

| Beschrijving | Schouwbus |
| Opmerking | <p>Op het dak is een schouwbus aanwezig.</p> <p>De vermelde oppervlaktes, diktes en volumes betreffen een berekende schatting. Er worden geen rechten verleend aan deze oppervlaktes/diktes/volumes.</p> |

Verwijderen

- Verwijder dit asbestmateriaal zo snel mogelijk. Volg de toestand goed op.
- Voer bijkomende staalname(s) uit.

- Eenvoudige handelingen: mag via doe-het-zelf of door werknemer(s) met opleidingsattest eenvoudige handelingen  
EH via doe-het zelf De buis kan voorzichtig losgebeiteld worden, extra bevochtigen om stof te voorkomen  
Standaard dragen van de nodige wegwerp beschermingsmiddelen FFP 3 masker, handschoenen en tyvec CAT III type 5-6, afwasbaar schoeisel Bij de gemeente/containerpark afsluitzakken halen om dubbel in te pakken, sluit luchtdicht af en breng naar het plaatselijk containerpark als hechtgebonden asbestafval. Voor hechtgebonden toepassingen: Bij verwijdering door doe-het-zelf moet men dit afval dubbel en luchtdicht verpakt aandielen bij het gemeentelijk recyclagepark. Men raadpleegt best op voorhand de voorwaarden van het recyclagepark. Zie ook link Zie <https://ovam.vlaanderen.be/wie-mag-wat-verwijderen>  
<https://ovam.vlaanderen.be/voorzorgsmaatregelen-bij-asbestverwijdering>  
<https://ovam.vlaanderen.be/asbestafval-afvoeren> Zie ook wetgevend kader (website van de OVAM en CODEX boek VI titel 3). <http://werk.belgie.be/sites/default/files/content/documents/Welzijn%20op%20het%20werk/Regelgeving/Codex%20boek%20VI%20titel%203%20Asbest.pdf> methodiek verwijderingsmethodes

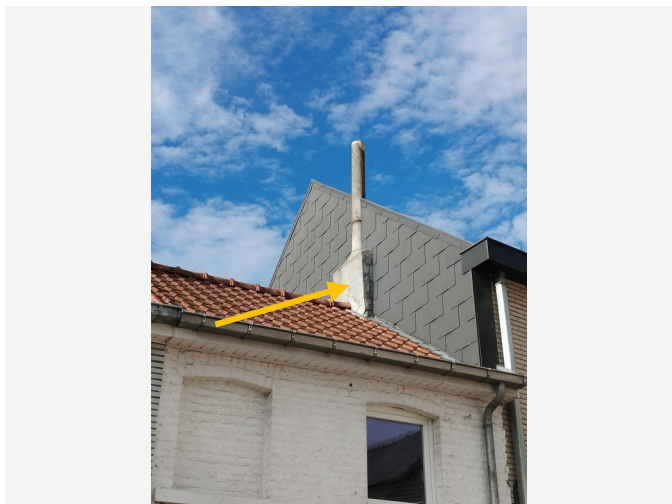
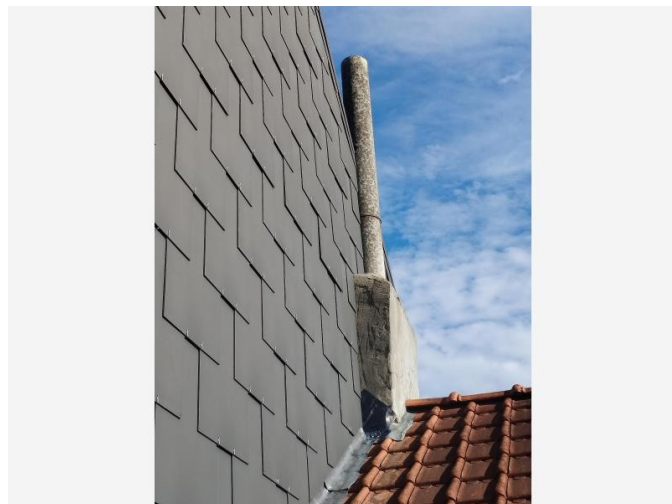
| Eindbeoordeling materiaalrisico | Laag materiaalrisico en/of verlaagde kans op vezelvrijgave |

| Toestand van het materiaal | Licht beschadigd, licht verweerd. Intact calciumsilicaatmateriaal of categorie III 'gebondenheid' |

| Beschrijving | Cementering schouw |
| Opmerking | <p>Betreft: +/- 2m<sup>2</sup>.</p> <p>De vermelde oppervlaktes en gewichten betreffen een beredeneerde schatting. Er worden geen rechten verleend aan deze oppervlaktes/volumes.</p> |

Zorgvuldig beheren

- Zorg voor een veilig beheer. Vermijd het beschadigen van het asbestmateriaal. Controleer de toestand jaarlijks op wijzigingen.
- Voer bijkomende staalname(s) uit.

- Hermetische zone (erkend asbestverwijderaar)  
De saneerder motiveert de verwijderingsmethode in het werkplan.

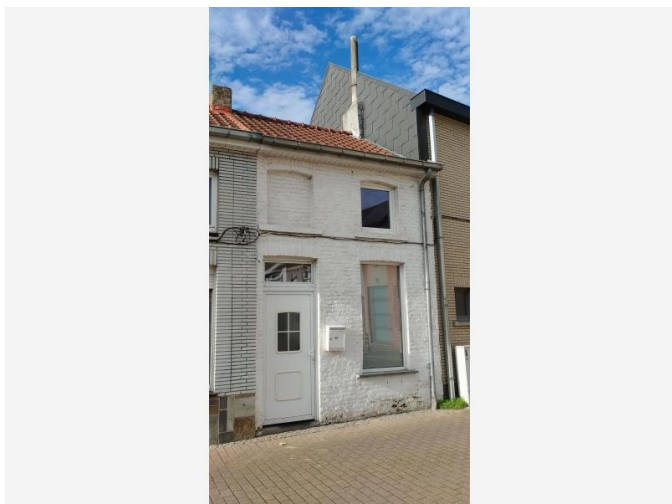
**Reden:** Dakgoot hoger dan 3,5m

De afwerking van de dakgoten kon niet van dichtbij geïnspecteerd worden nog slib/sediment (> 3,50m). Het gebruikte materiaal is niet vast te stellen. Er kan bijgevolg niet geconcludeerd worden of deze dakgoot werd afgewerkt met asbestverdachte bitumen.

Bij renovatiewerken of dakwerken kan een stelling geplaatst worden waarbij een extra controle/staalname aangewezen is.

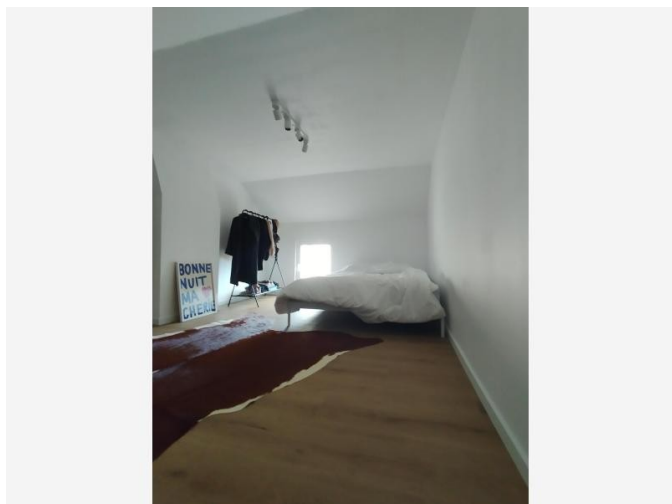
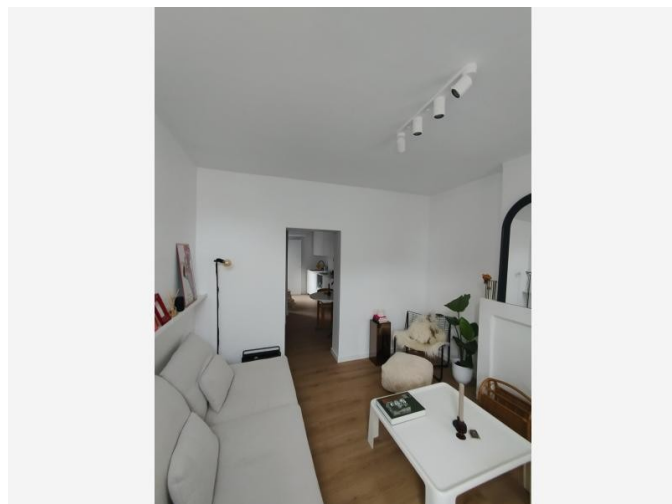
Alle plafonds zijn afgewerkt met valse plafonds in plaatmateriaal. Het is niet duidelijk of er pleisterwerk of ander verdacht asbestmateriaal aanwezig is achter / op deze valse plafonds, het is aangewezen om bijkomend onderzoek uit te voeren bij werken. Het plafond bestaat uit gipsplaten/osb. Zonder destructieve handeling is het niet mogelijk om na te gaan of er asbesthoudende materialen aanwezig zijn achter de plafond afwerking. Als bij sloop of renovatie blijkt dat er achter deze plafonds nog pleisterwerk of asbest verdachte toepassingen aanwezig zijn, moet dit bemonsterd worden.

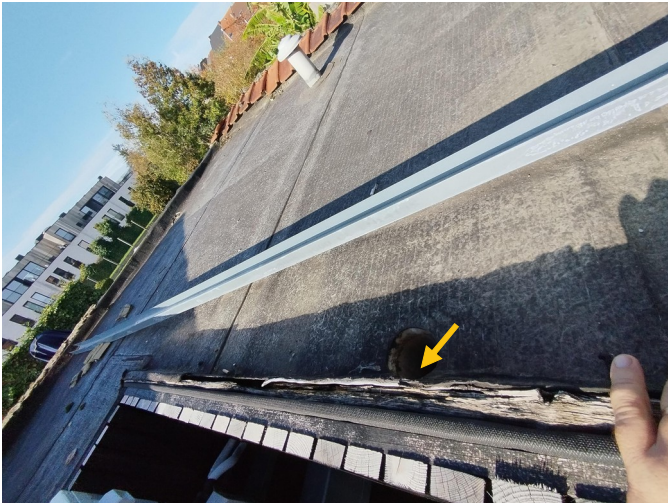
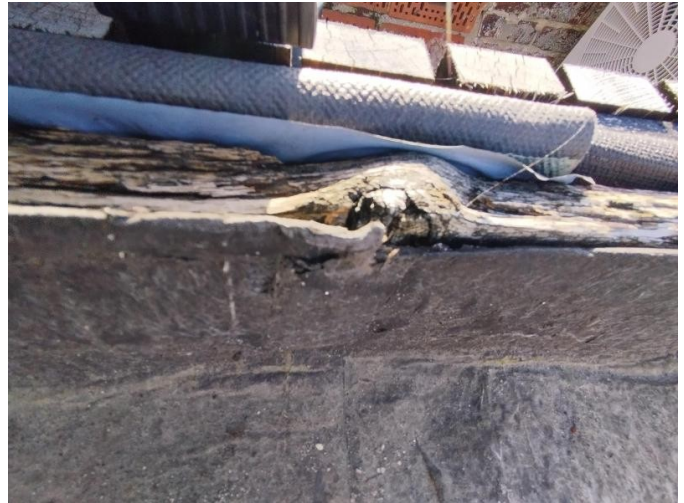
## Fiche 6: Bitumen plat dak

Geen asbest

| # | Type | Referentie | Resultaat |
|---|---|---|---|
| 6.1 | Puntmonster | 002 | Geen asbest |

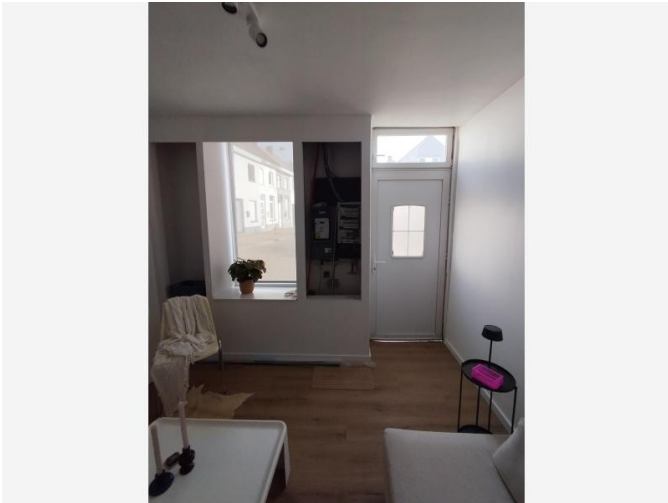
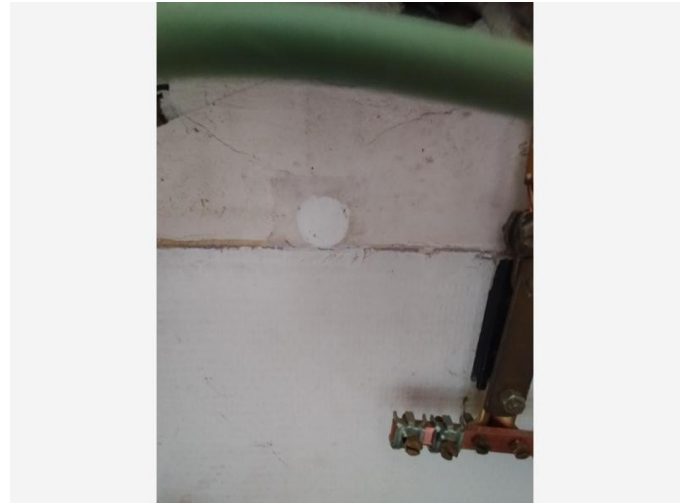
## Fiche 7: Muurpleister

Geen asbest

| # | Type | Referentie | Resultaat |
|---|---|---|---|
| 7.1 | Mengmonster | 001 | Geen asbest |

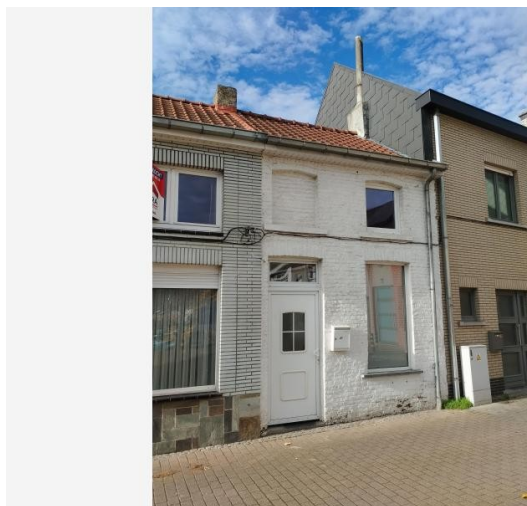
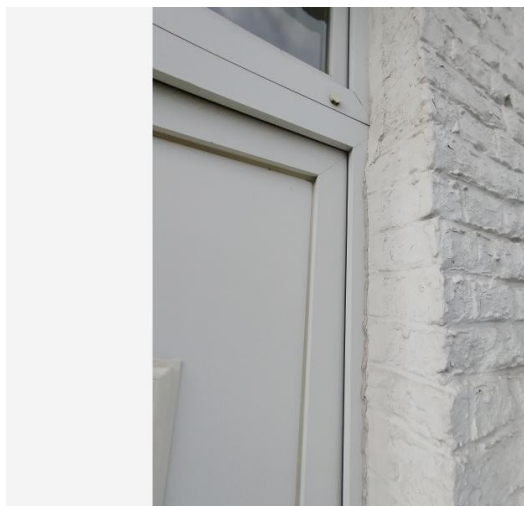
### Fiche 8: Kit ramen en deuren buitenschil

| Beschrijving | Notitie | Terug te vinden op plannen |
|---|---|---|
| Fiche 8: Kit ramen en deuren buitenschil | De gebruikte siliconen kit is niet asbestverdacht. | - |

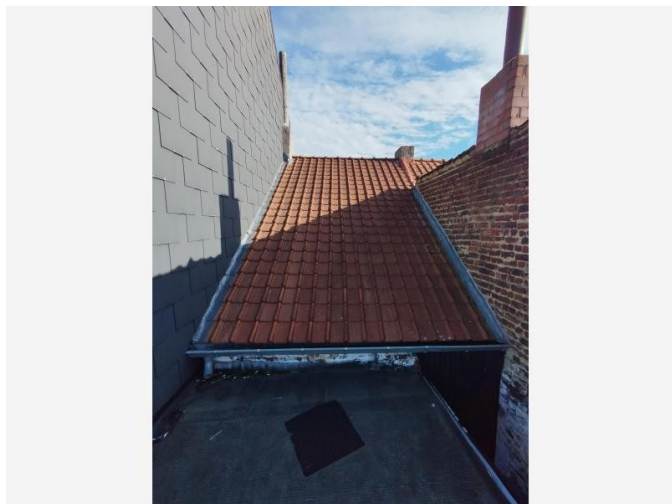
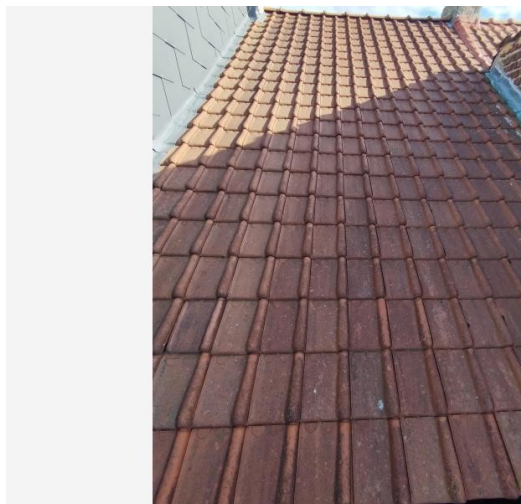
## Fiche 9: Dakbedekking hellend dak

| Beschrijving | Notitie | Terug te vinden op plannen |
|---|---|---|
| Fiche 9: Dakbedekking hellend dak | Dakpannen zijn niet verdacht. | - |

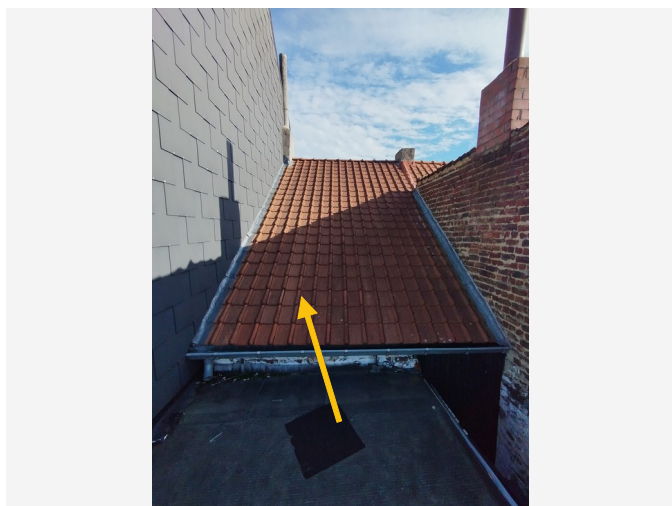
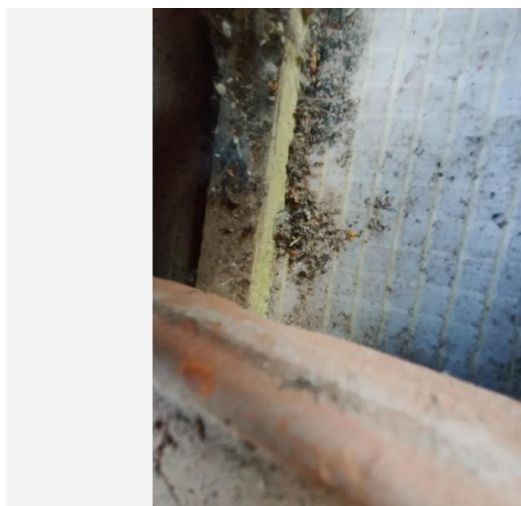
## Fiche 10: Onderdak

| Beschrijving | Notitie | Terug te vinden op plannen |
|---|---|---|
| Fiche 10: Onderdak | Het onderdak werd gecontroleerd via optillen van een dakpan. Er werd geen verdacht onderdak vastgesteld. (Dampscherm aanwezig) | - |
