# Asbestinventarisatetest

Heldergemstraat 220A, 9450 Haaltert

Attestnummer : 20251125-000187.000

**Asbestveilig** (maar mogelijk niet asbestvrij)

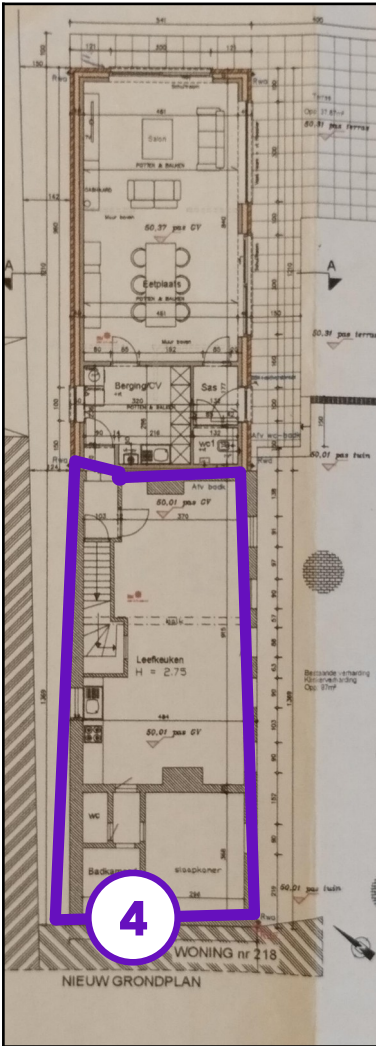
# Plan 1.1: gelijkvloers volledig

overall valse wanden in het oude deel  
overall valse plafonds in het oude deel

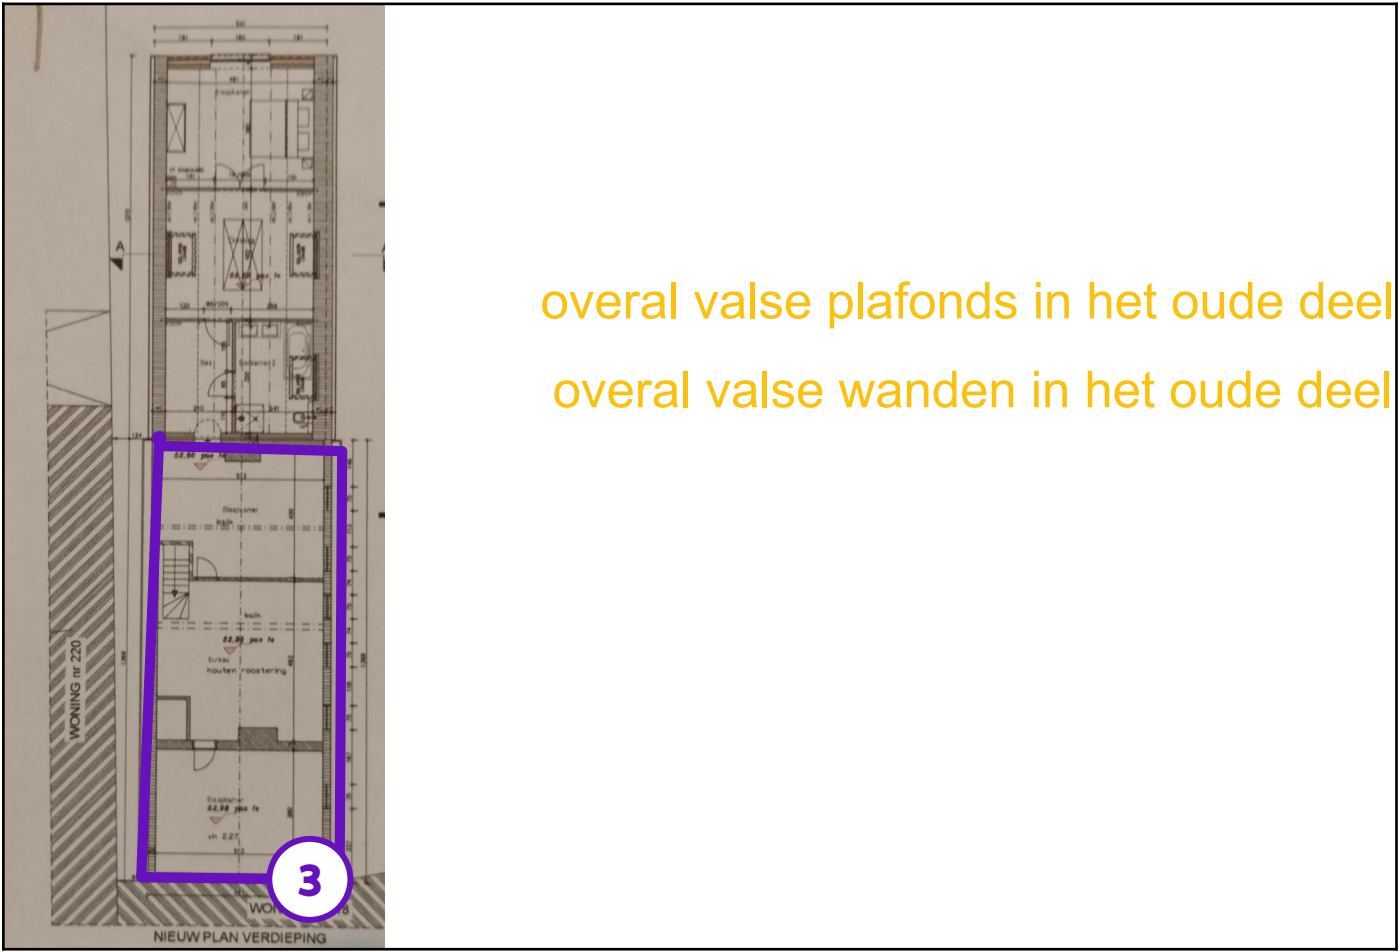
# Plan 1.2: 1e verdieping volledig

overall valse plafonds in het oude deel  
overall valse wanden in het oude deel

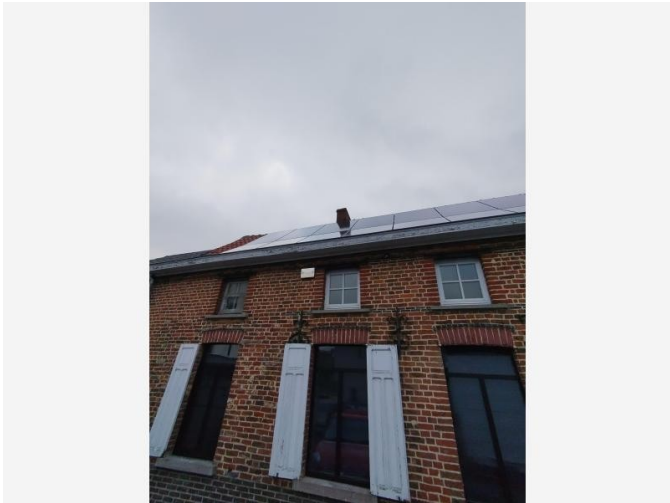
*Situeringsfoto*

**Reden:** Het te onderzoeken materiaal situeert zich hoger dan 3,50 m te rekenen vanaf een veilige ondergrond

**Uitleg van de asbestdeskundige:** Bij werken (dak of reiniging schouw) kan een stelling geplaatst worden, het is niet duidelijk of er asbestverdachte materialen aanwezig zijn in en rond de schouw.

Deze schouwen zijn buiten gebruik aangezien de verwarming gebeurt via warmtepompen.

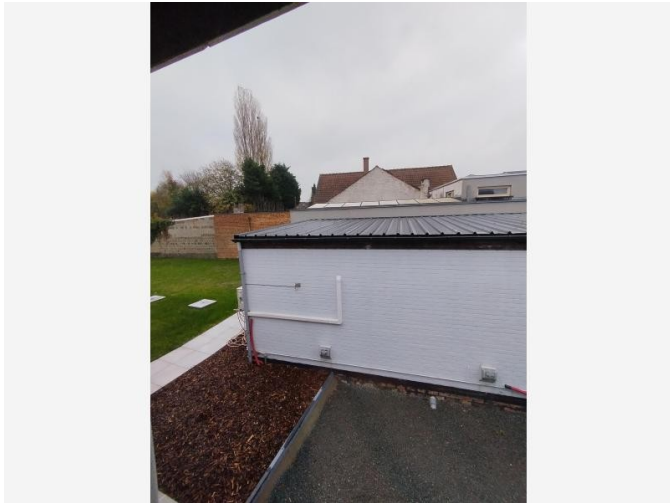
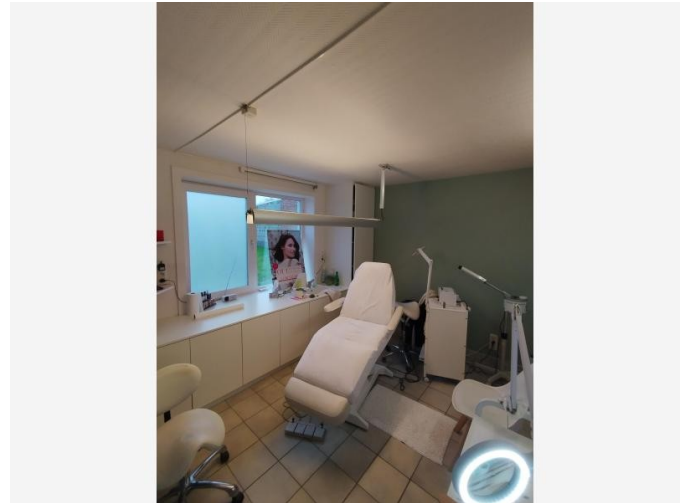
Polyvalente ruimte; bakstenen en dak in metalen platen. Geen asbestverdachte materialen waargenomen.  
Binnenmuren en -plafonds zijn afgewerkt in gipskarton. Geen asbestverdachte raamkit aanwezig.

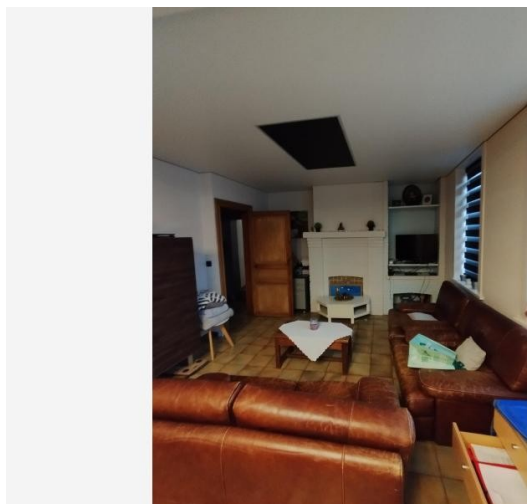
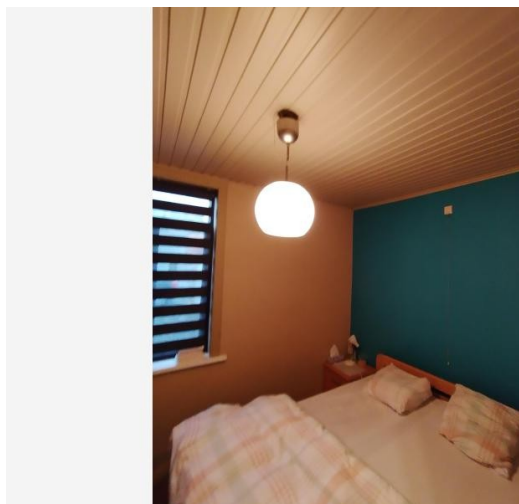
Alle plafonds zijn afgewerkt met valse plafonds in plaatmateriaal of spanplafond in het oude deel. Het is niet duidelijk of er pleisterwerk of ander verdacht asbestmateriaal aanwezig is achter / op deze valse plafonds, het is aangewezen om bijkomend onderzoek uit te voeren bij werken.

Het nieuwe deel heeft nieuw bepleisterde plafonds (zie facturen).

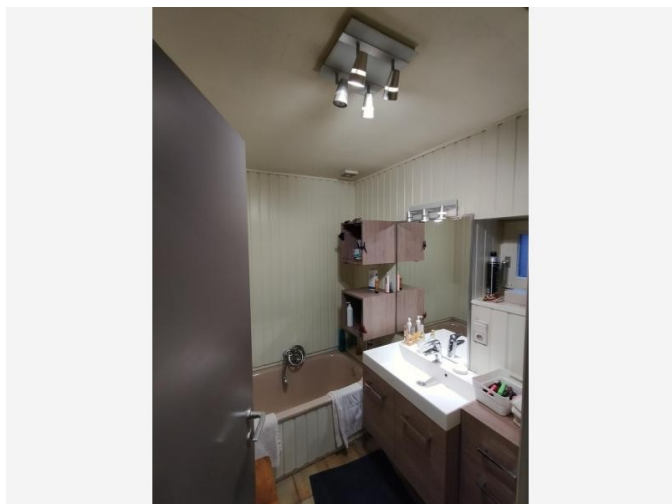
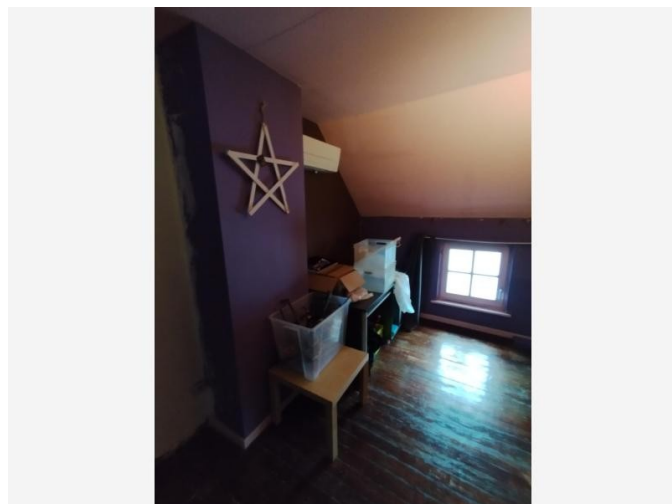
Alle binnenwanden zijn afgewerkt met valse wanden. Het is niet duidelijk of er pleisterwerk of asbest toepassingen aanwezig zijn achter/op deze valse wanden, het is aangewezen om bijkomend onderzoek uit te voeren bij werken.

Zonder destructieve handeling is het niet mogelijk om na te gaan of er asbesthoudende materialen aanwezig zijn achter de wand afwerking. Als bij sloop of renovatie blijkt dat er achter deze wanden nog pleisterwerk of asbest verdachte toepassingen aanwezig zijn, moet dit bemonsterd worden.

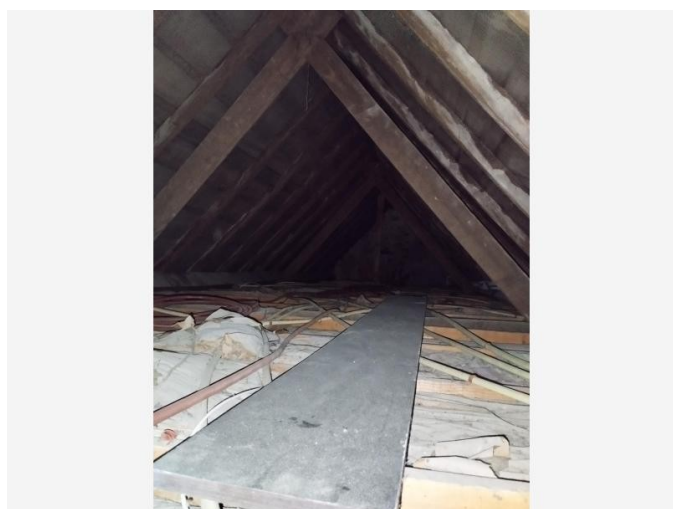
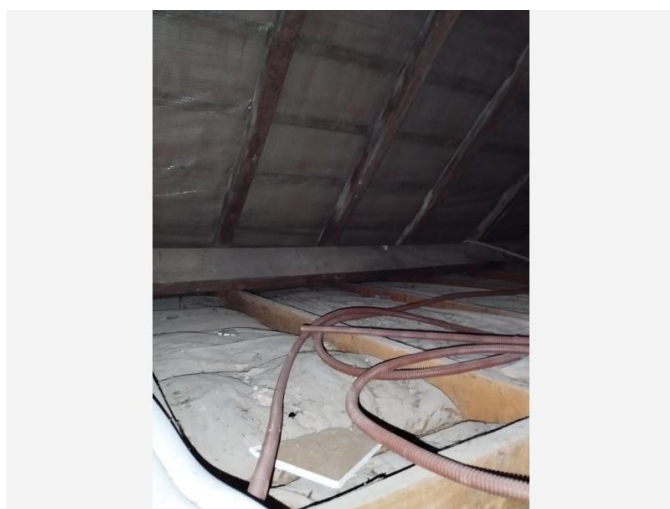
### Fiche 5: Onderdak

| Beschrijving | Notitie | Terug te vinden op plannen |
|---|---|---|
| Fiche 5: Onderdak | <p>Het dak werd gecontroleerd (via zolderluik)<br/>Er is geen verdacht onderdak vastgesteld enkel een folie .</p> <p>Deze handeling is een steekproef , er is geen garantie dat het volledige dak met éénzelfde materiaal is opgebouwd. Dit kan enkel via destructief onderzoek vastgesteld worden.</p> <p>In het nieuwe deel is het dak een volledige nieuwe constructie (zie factuur).</p> | Plan 1.5: woning plan |

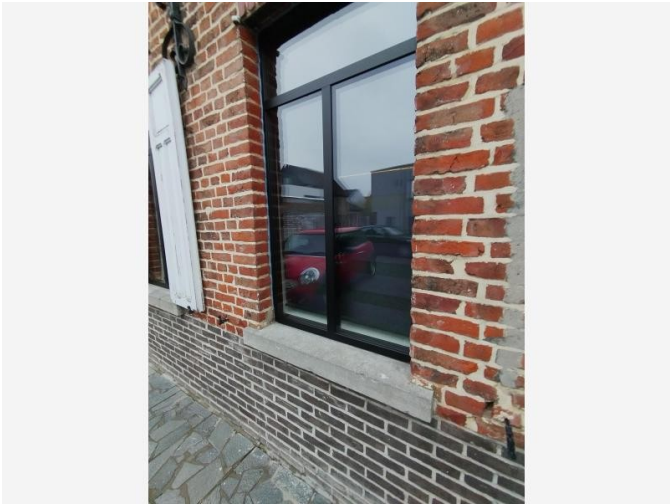
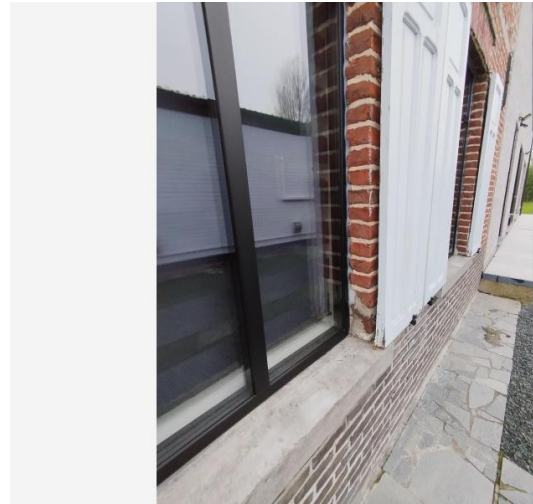
## Fiche 6: Kit niet verdacht (visueel vastgesteld)

| Beschrijving | Notitie | Terug te vinden op plannen |
|---|---|---|
| Fiche 6: Kit niet verdacht (visueel vastgesteld) | De gebruikte siliconen kit is niet asbestverdacht | - |

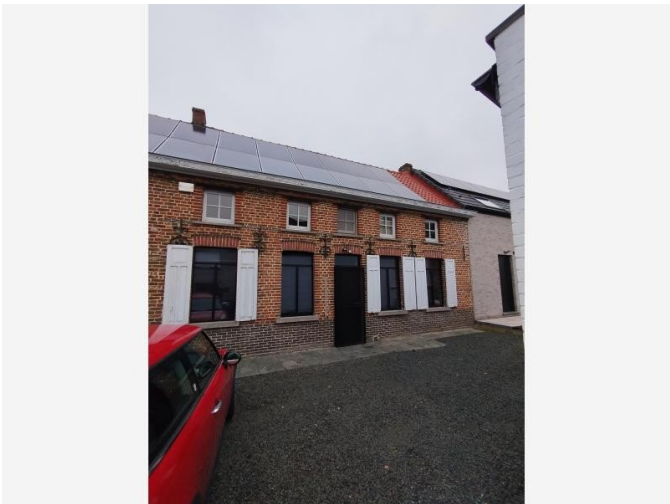
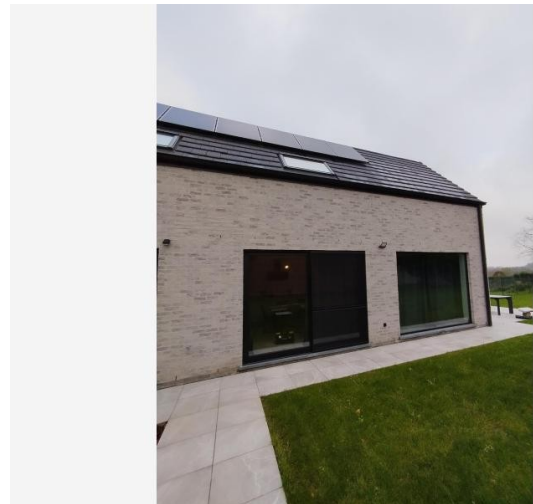
## Fiche 7: dak in dakpannen

| Beschrijving | Notitie | Terug te vinden op plannen |
|---|---|---|
| Fiche 7: dak in dakpannen | Dak in dakpannen. Voor het nieuwe deel zie factuur. | Plan 1.5: woning plan |

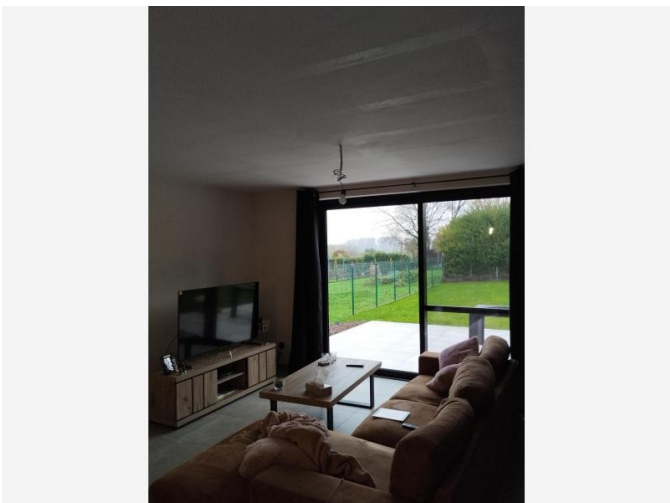
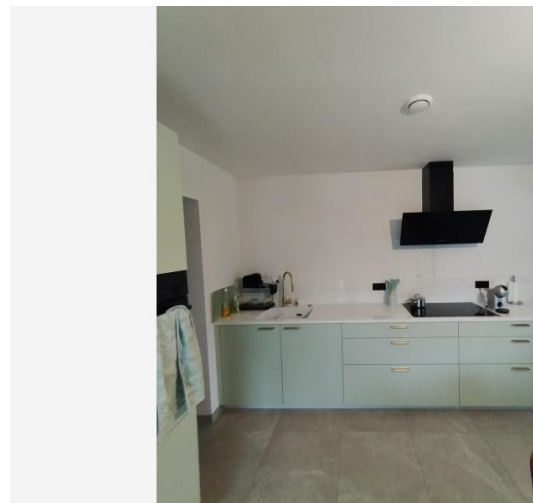
## Fiche 8: pleister muren + plafond

| Beschrijving | Notitie | Terug te vinden op plannen |
|---|---|---|
| Fiche 8: pleister muren + plafond | nieuw bepleisterde muren en plafond in 2022. (aanbouw is nieuw) | - |
