# Asbestinventarisat attest

Linhoutstraat 63, 1770 Liedekerke

Attestnummer : 20250507-000217.000

Uitgegeven op : 07.05.2025

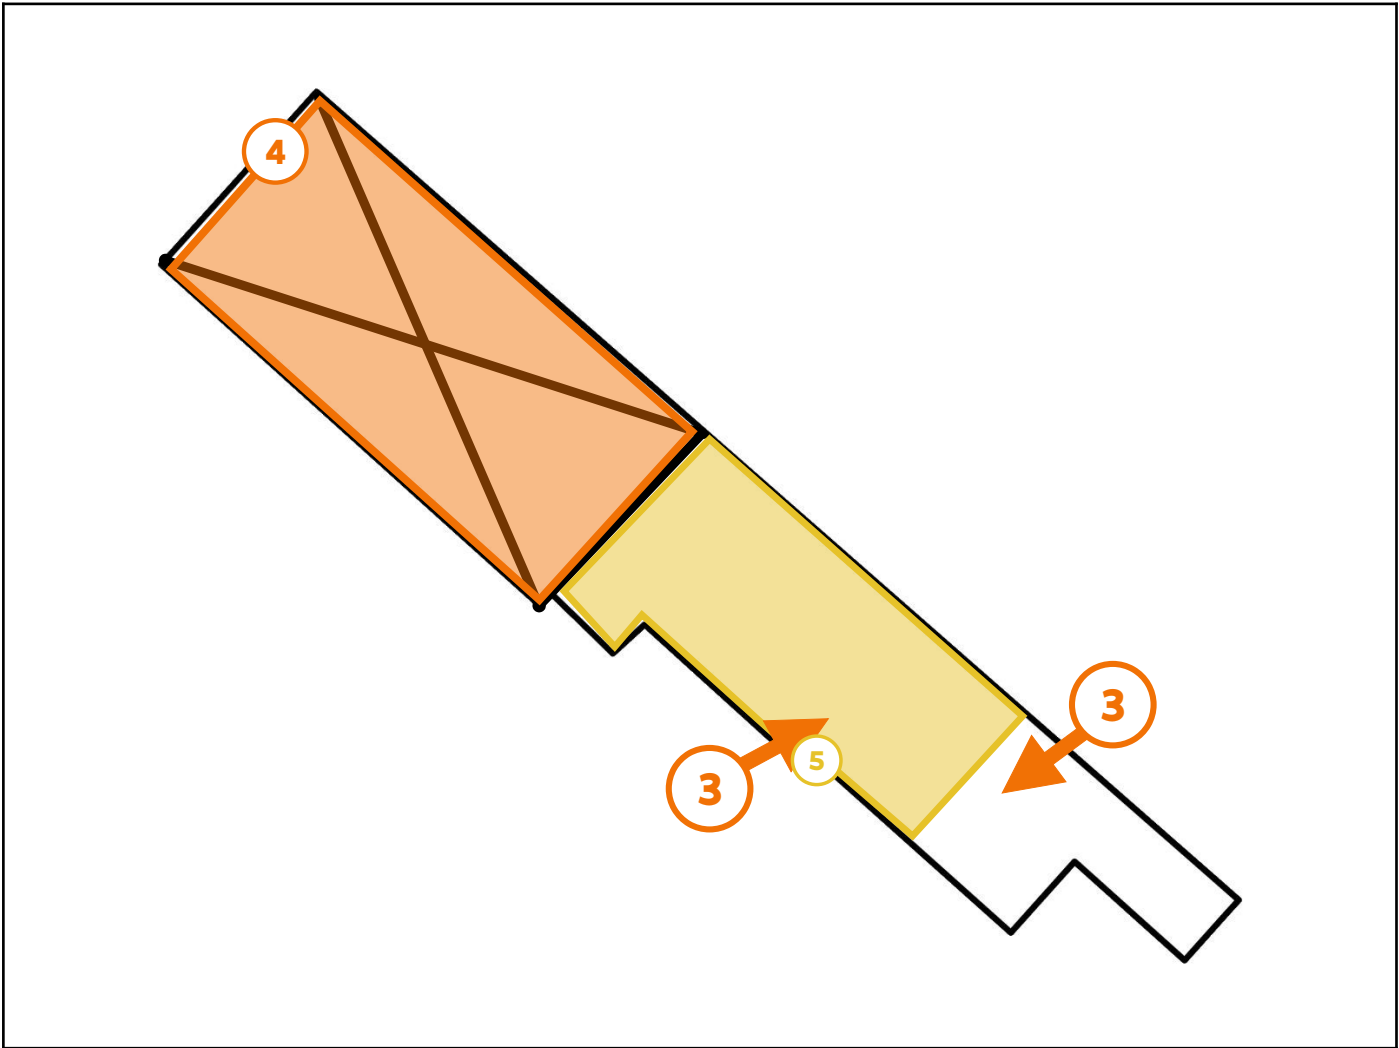
# Plan 1.5: Linthoutstraat 63 - Dak

| Beschrijving | Type | Actie |
|---|---|---|
| 3. Rookgaskanaal in asbestcement | Asbestmateriaal | Verwijderen |
| 4. Leien - Hellend dak - Buiten | Asbestmateriaal | Verwijderen |
| 5. Roofing - Plat dak - Buiten | Asbestmateriaal | Zorgvuldig beheren |

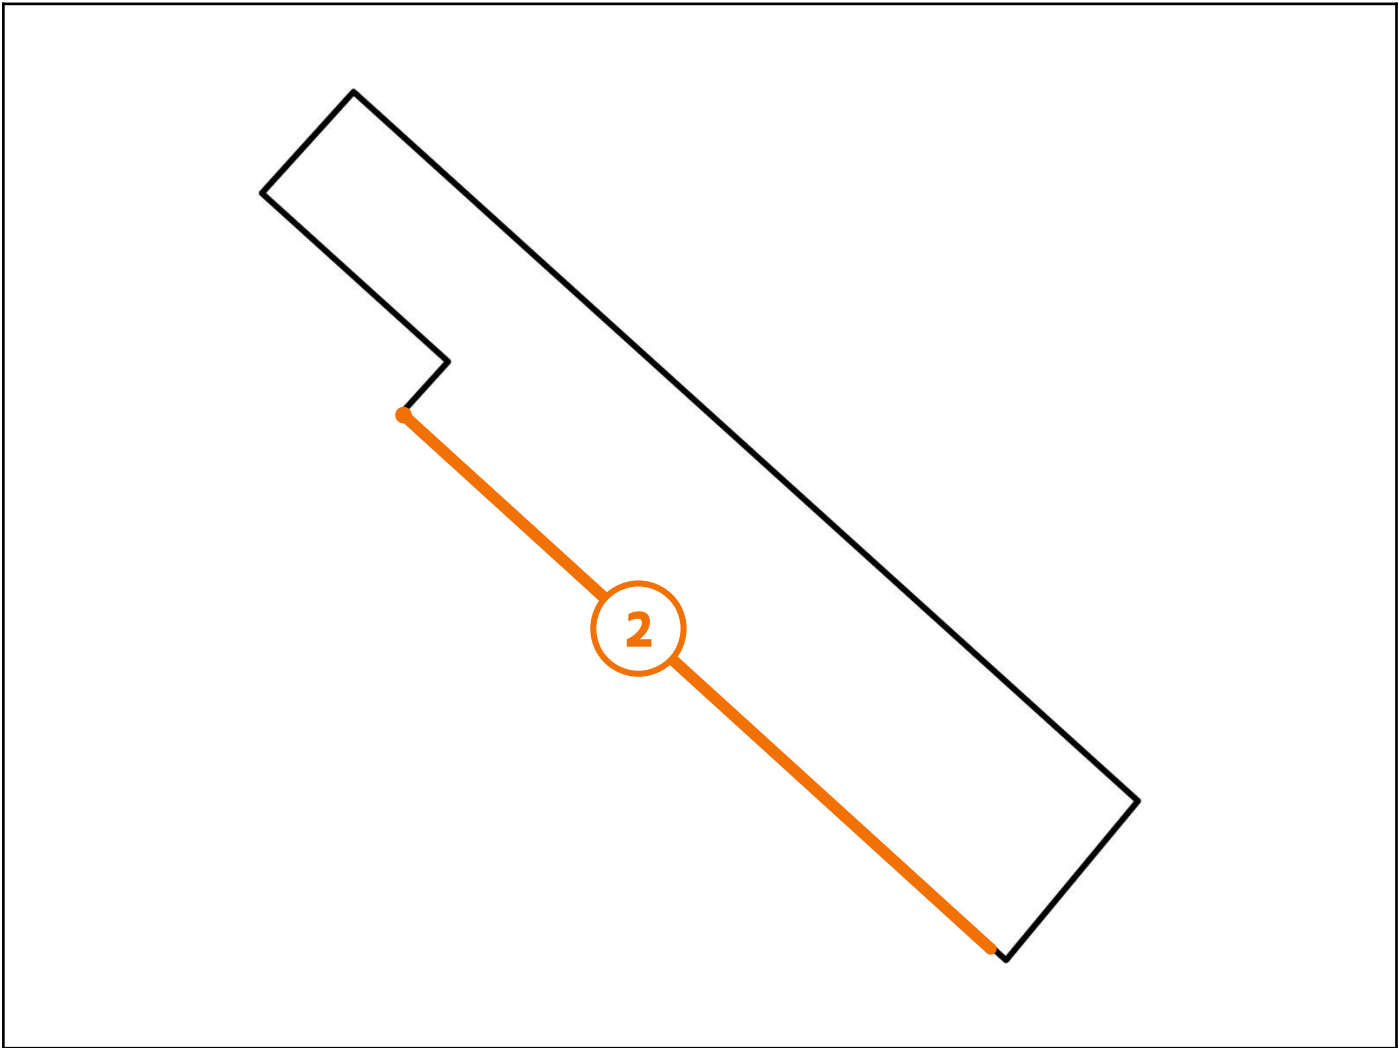
# Plan 3.1: Bijgebouw plan

| Beschrijving | Type | Actie |
|---|---|---|
| 2. Golfplaten - Wand - Tuinhuis | Asbestmateriaal | Verwijderen |

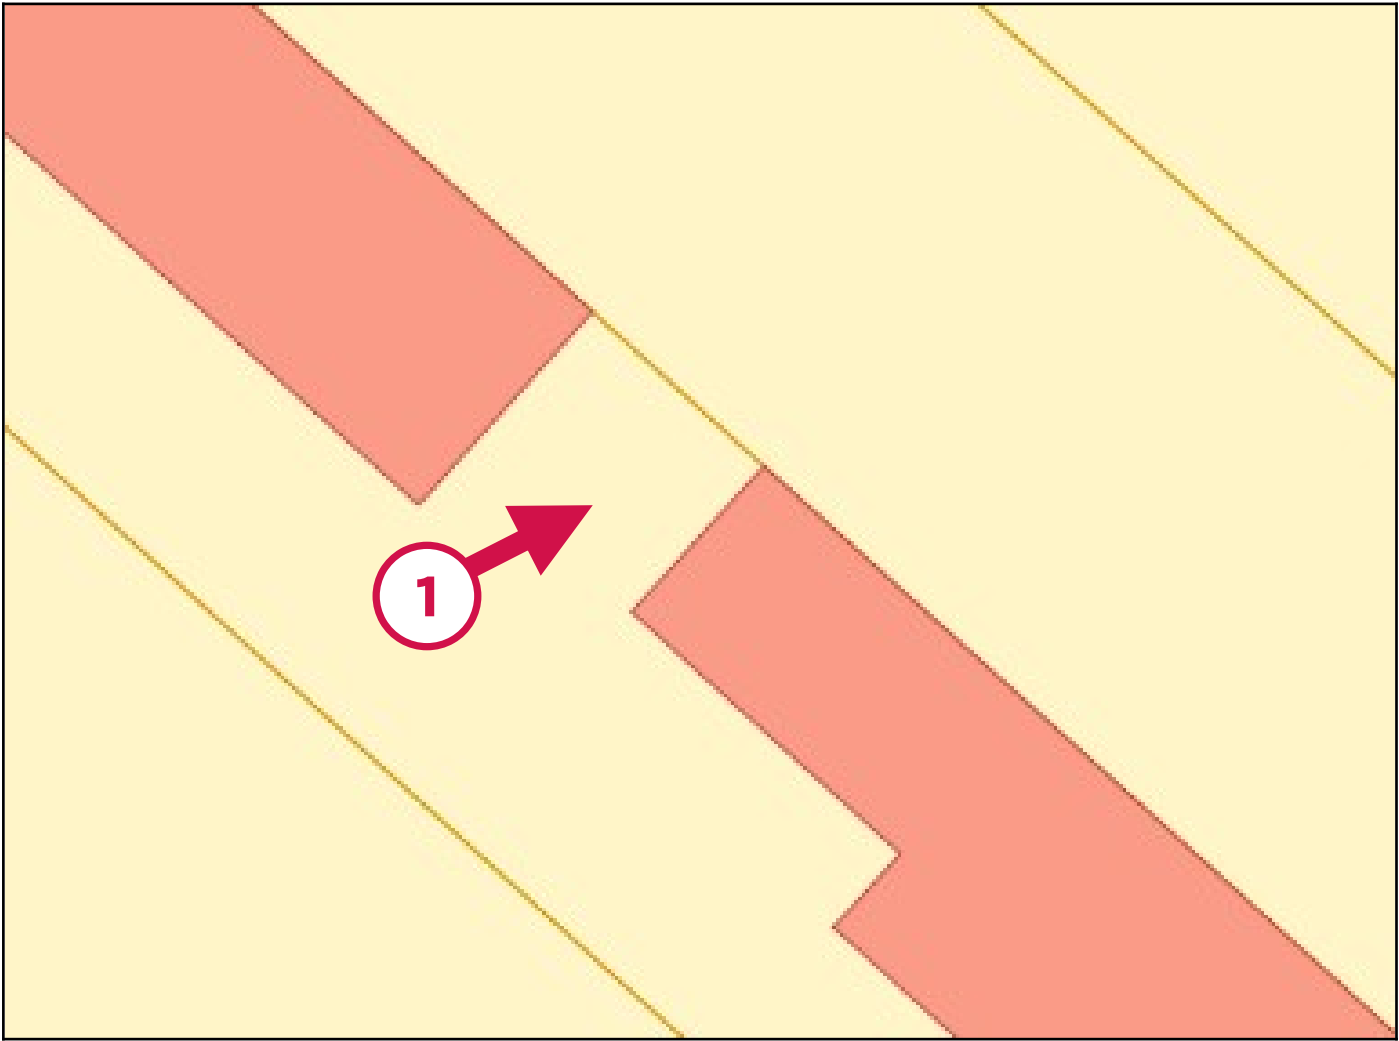
# Plan 4.1: Vaststellingen buiten de constructies

| Beschrijving | Type | Actie |
|---|---|---|
| 1. Golfplaten - Restanten - Tuin | Asbestmateriaal | Dringend verwijderen |

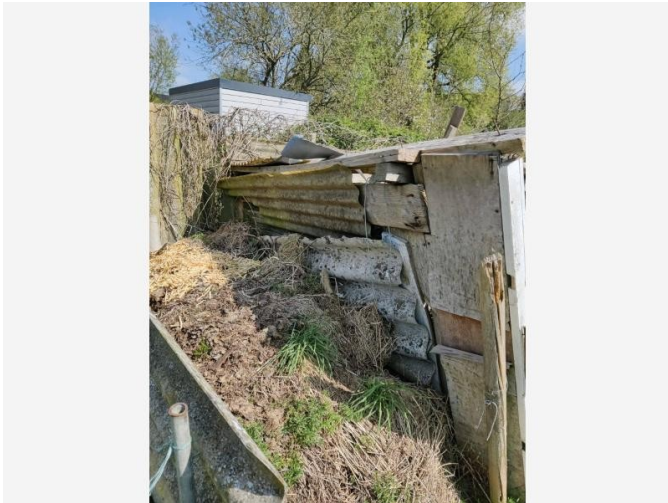
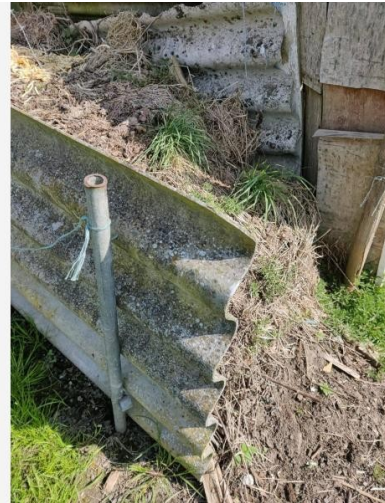
Het asbestmateriaal valt onder de mijlpaal van 2040.

**Dringend verwijderen**

| Aanwezige resten | Er liggen losse, gedemonteerde stukken golfplaat verspreid over het grasveld in de buurt van het tuinhuis. |
| Asbestmaterialen | <ul style="list-style-type: none"><li>Dak- en gevelbekleding - Golfplaat</li></ul> |
| Hoeveelheid (gewicht - aantal) | <ul style="list-style-type: none"><li>60,00 kg - 1 stuk</li></ul> |

- Scherm in afwachting van verwijdering het asbestafval af van luchtstromingen en verstoring: bijvoorbeeld door het te verpakken, te fixeren, af te dekken, signalisatie - afbakening aan te brengen, ....
- Verwijder het asbestafval.

- Eenvoudige handelingen: mag via doe-het-zelf of door werknemer(s) met opleidingsattest eenvoudige handelingen  
Losliggende golfplaten kunnen breken en schadelijk stof vrijgeven. Om gezondheidsrisico's en verspreiding van asbestvezels te vermijden, is veilige verwijdering en correcte verpakking noodzakelijk.
- Eenvoudige handelingen: enkel door erkend asbestverwijderaar  
Losliggende golfplaten vormen een risico op vezelverspreiding door verwerking of breuk. Een erkend verwijderaar garandeert veilige afhandeling, conform de regelgeving en met minimale blootstelling.

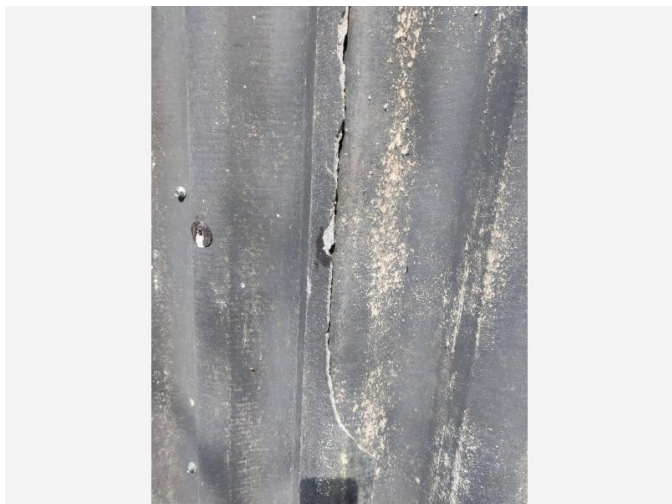
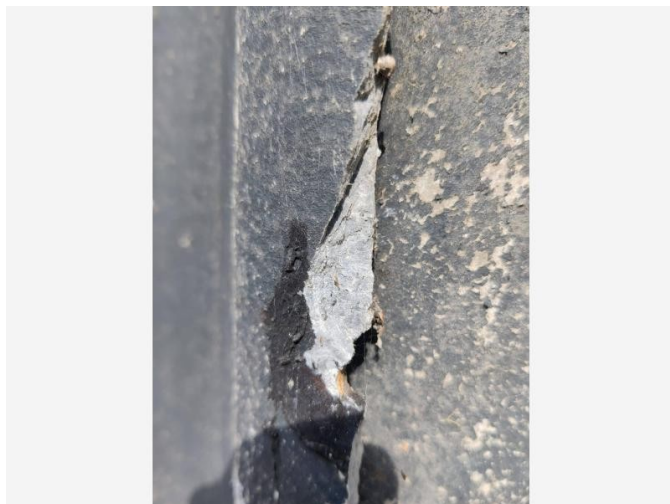
Het asbestmateriaal valt onder de mijlpaal van 2034.

Verwijderen

| Eindbeoordeling materiaalisico | Verhoogd materiaalisico en/of verhoogde kans op vezelvrijgave |

| Gebondenheid | Categorie 1: hechtgebonden in oorsprong |
| Asbestsoort (vezeltype) | Crocidoliet aanwezig |
| Asbestconcentratie | Laag (< 50%) |
| Afschermingsgraad van het gehele materiaal | Geheel of deels vrij aan de buitenlucht |
| Toestand van het materiaal | Matig beschadigd, matig verweerd |

| Beschrijving | Golfplaten - Wand - Tuinhuis |
| Hoeveelheid (oppervlakte - aantal) | <ul style="list-style-type: none"><li>• 41,00 m<sup>2</sup> - 1 stuk</li></ul> |

- Verwijder dit asbestmateriaal zo snel mogelijk. Volg de toestand goed op.

- Eenvoudige handelingen: mag via doe-het-zelf of door werknemer(s) met opleidingsattest eenvoudige handelingen  
Bevochtig het materiaal, draag beschermende kledij (FFP3-masker, overall, handschoenen) en schroef de platen voorzichtig los zonder ze te breken. Verpak ze luchtdicht (dubbel) en lever in bij een erkend recyclagepark.
- Eenvoudige handelingen: enkel door erkend asbestverwijderaar  
Een erkend asbestverwijderaar demonteert de wandplaten veilig, met aangepaste bescherming, stofbeheersing en afscherming van de werf. Verwijdering en afvoer gebeuren volgens de geldende veiligheids- en milieunormen.

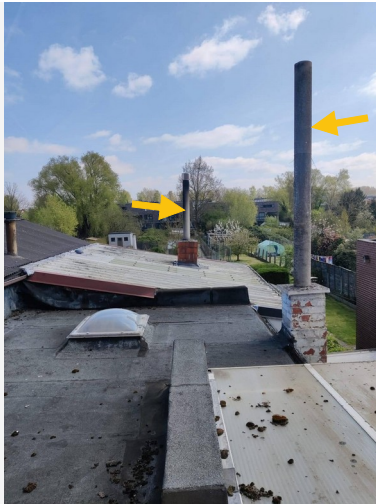
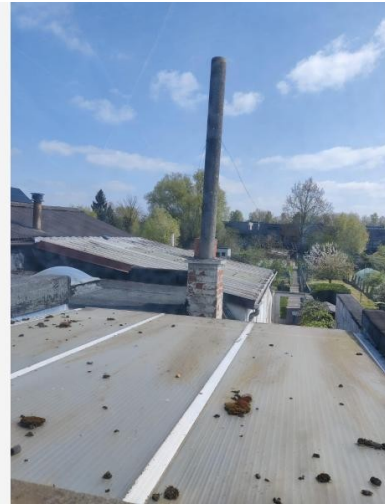
Het asbestmateriaal valt onder de mijlpaal van 2034.

Verwijderen

Dit type buis bevat meestal asbest.

| Eindbeoordeling materiaalrisico | Laag materiaalrisico en/of verlaagde kans op vezelvrijgave |

| Asbestsoort (vezeltype) | Crocidoliet aanwezig |
| Toestand van het materiaal | Licht beschadigd, licht verweerd. Intact calciumsilicaatmateriaal of categorie III 'gebondenheid' |

| Beschrijving | Rookgaskanaal in asbestcement |
| Hoeveelheid (lengte - omtrek - dikte - aantal) | <ul style="list-style-type: none"><li>• 2,00 m - 42,00 cm - 2,00 cm - 2 stuks</li></ul> |

- Zorg voor een veilig beheer. Vermijd het beschadigen van het asbestmateriaal. Controleer de toestand jaarlijks op wijzigingen.
- Voer bijkomende staalname(s) uit.

- Eenvoudige handelingen: enkel door erkend asbestverwijderaar  
Er werd geen staal genomen van het materiaal, dit met kans op breuk - schade.

Verwijdering: Vermoedelijk loopt de buis door in een kanaal in de gemetste schouw, dit vereist specifieke bijkomende maatregelen en voldoende expertise om deze buis correct te verwijderen zonder de buis stuk te maken. Bij het verwijderen kan stof voorkomen.

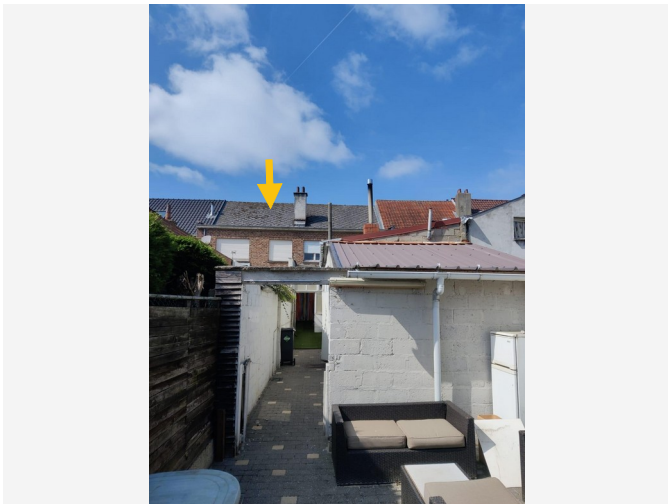
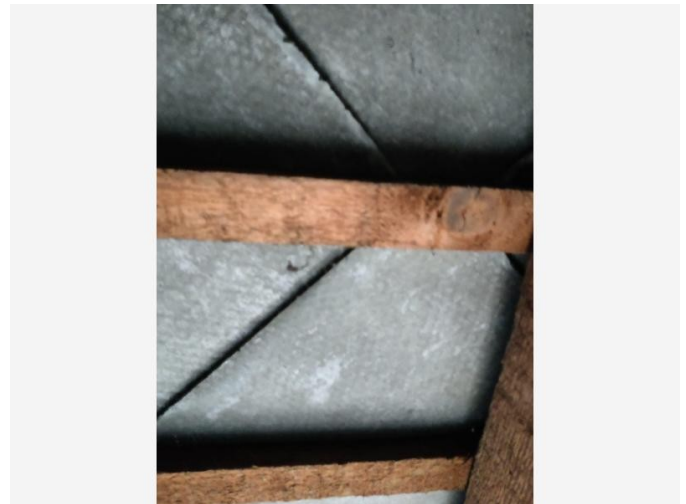
Het asbestmateriaal valt onder de mijlpaal van 2034.

Verwijderen

| Eindbeoordeling materiaalrisico | Verhoogd materiaalrisico en/of verhoogde kans op vezelvrijgave |

| Asbestsoort (vezeltype) | Crocidoliet aanwezig |
| Toestand van het materiaal | Matig beschadigd, matig verweerd |

| Beschrijving | Leien - Hellend dak - Buiten |
| Hoeveelheid (oppervlakte - aantal) | • 67,53 m <sup>2</sup> - 1 stuk |
| Opmerking | Op basis van onze expertise als deskundigen hebben we deze leien als asbesthoudend geclassificeerd, zonder staalname. De opgegeven volumes zijn slechts schattingen en mogen niet worden gebruikt als maatstaf voor heffingen. |

- Zorg voor een veilig beheer. Vermijd het beschadigen van het asbestmateriaal. Controleer de toestand jaarlijks op wijzigingen.
- Hemelwater dat afspoelt van asbestcement daken of gevels kan asbestdeeltjes bevatten. Gebruik het enkel voor gesloten circuits (bv. spoelen toiletten). Reinig na het vervangen van het dak of de gevel de dakgoten en regenwaterput of -ton om asbesthoudend sediment of slib te verwijderen
- Voer bijkomende staalname(s) uit.

- Eenvoudige handelingen: mag via doe-het-zelf of door werknemer(s) met opleidingsattest eenvoudige handelingen  
Raadpleeg de actuele wetgeving op de website van OVAM. Onder strikte voorwaarden is het eventueel toegestaan om deze toepassing zelf te verwijderen.
- Eenvoudige handelingen: enkel door erkend asbestverwijderaar  
Gezien de staat van de leien, die redelijk verweerd zijn, en hoewel deze eventueel door eenvoudige handelingen verwijderd kunnen worden, adviseer ik als deskundige om de verwijdering te laten uitvoeren

door een erkende asbestverwijderaar. Dit garandeert de veiligheid van zowel de bewoners als de burens.

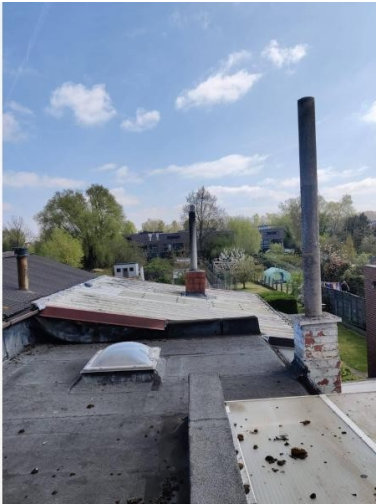
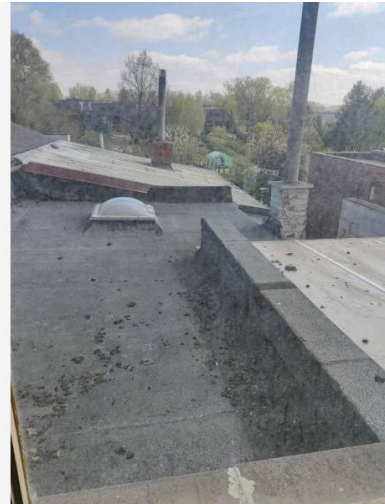
Het asbestmateriaal valt onder de mijlpaal van 2040.

Zorgvuldig beheren

| Eindbeoordeling materiaalisico | Laag materiaalisico en/of verlaagde kans op vezelvrijgave |

| Asbestsoort (vezeltype) | Alleen chrysotiel |
| Toestand van het materiaal | Licht beschadigd, licht verweerd. Intact calciumsilicaatmateriaal of categorie III 'gebondenheid' |

| Verplichte verwijdering of inkapseling (KB van 9 maart 2003, 2005). |

| Beschrijving | Roofing - Plat dak - Buiten |
| Hoeveelheid (oppervlakte - aantal) | • 56,39 m <sup>2</sup> - 1 stuk |

- Zorg voor een veilig beheer. Vermijd het beschadigen van het asbestmateriaal. Controleer de toestand jaarlijks op wijzigingen.
- Hemelwater dat afspoelt van asbestcement daken of gevels kan asbestdeeltjes bevatten. Gebruik het enkel voor gesloten circuits (bv. spoelen toiletten). Reinig na het vervangen van het dak of de gevel de dakgoten en regenwaterput of -ton om asbesthoudend sediment of slib te verwijderen
- Voer bijkomende staalname(s) uit.

- Eenvoudige handelingen: enkel door erkend asbestverwijderaar  
Zorg ervoor dat de verwijdering van mogelijks asbesthoudende roofing gebeurt door een erkend asbestverwijderaar. Laat vooraf bijkomende stalen nemen tot op de drager, scherm de werf goed af en volg alle veiligheidsvoorschriften strikt op. Vermijd zelf contact met het materiaal en zorg voor correcte afvoer via een erkende verwerker.

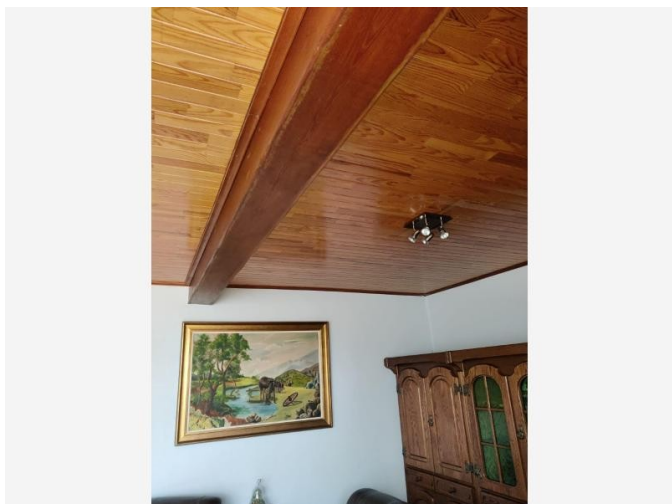
Vrije foto

De plafonds zijn gemaakt van niet-asbestverdachte materialen (bijvoorbeeld laminaat, gyproc, ...), deze toepassingen zijn niet asbestverdacht. We hebben echter niet kunnen vaststellen of er mogelijk asbestverdachte of asbesthoudende materialen achter deze toepassingen aanwezig zijn. Bij renovatie of sloop is het aangeraden om een destructief onderzoek te laten uitvoeren van deze toepassingen.

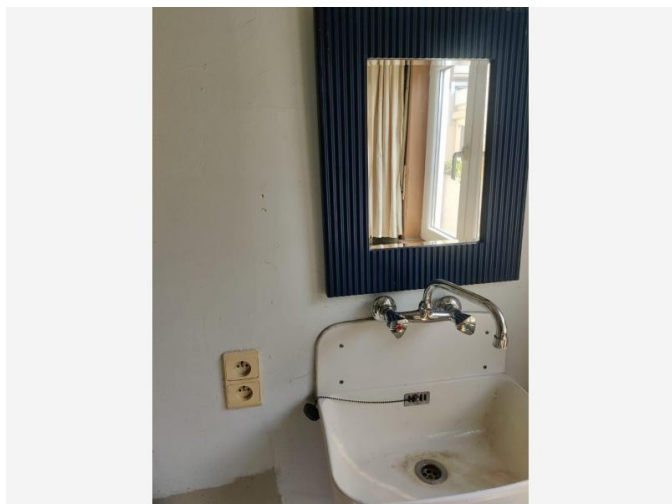
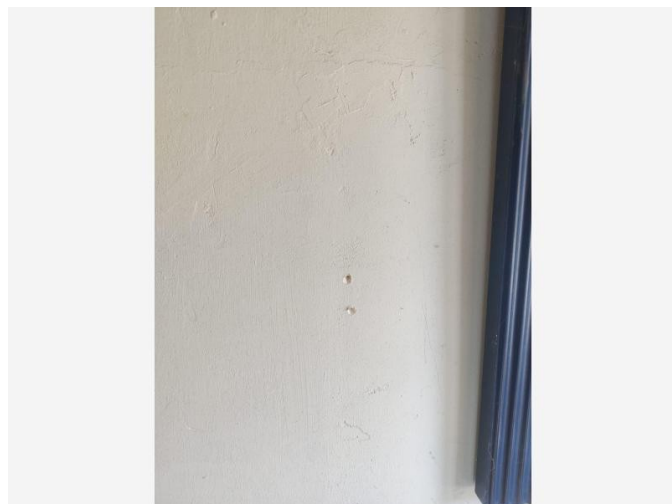
## Fiche 7: Pleisterwerk muren

Geen asbest

| # | Type | Referentie | Resultaat |
|---|---|---|---|
| 7.1 | Mengmonster | MM01 | Geen asbest |

| Beschrijving | Pleisterwerk muren |
