# Asbestinventarisatetest

Ringlaan 91, 9470 Denderleeuw

Attestnummer : 20251130-000056.000

**Asbestveilig** (maar niet asbestvrij)

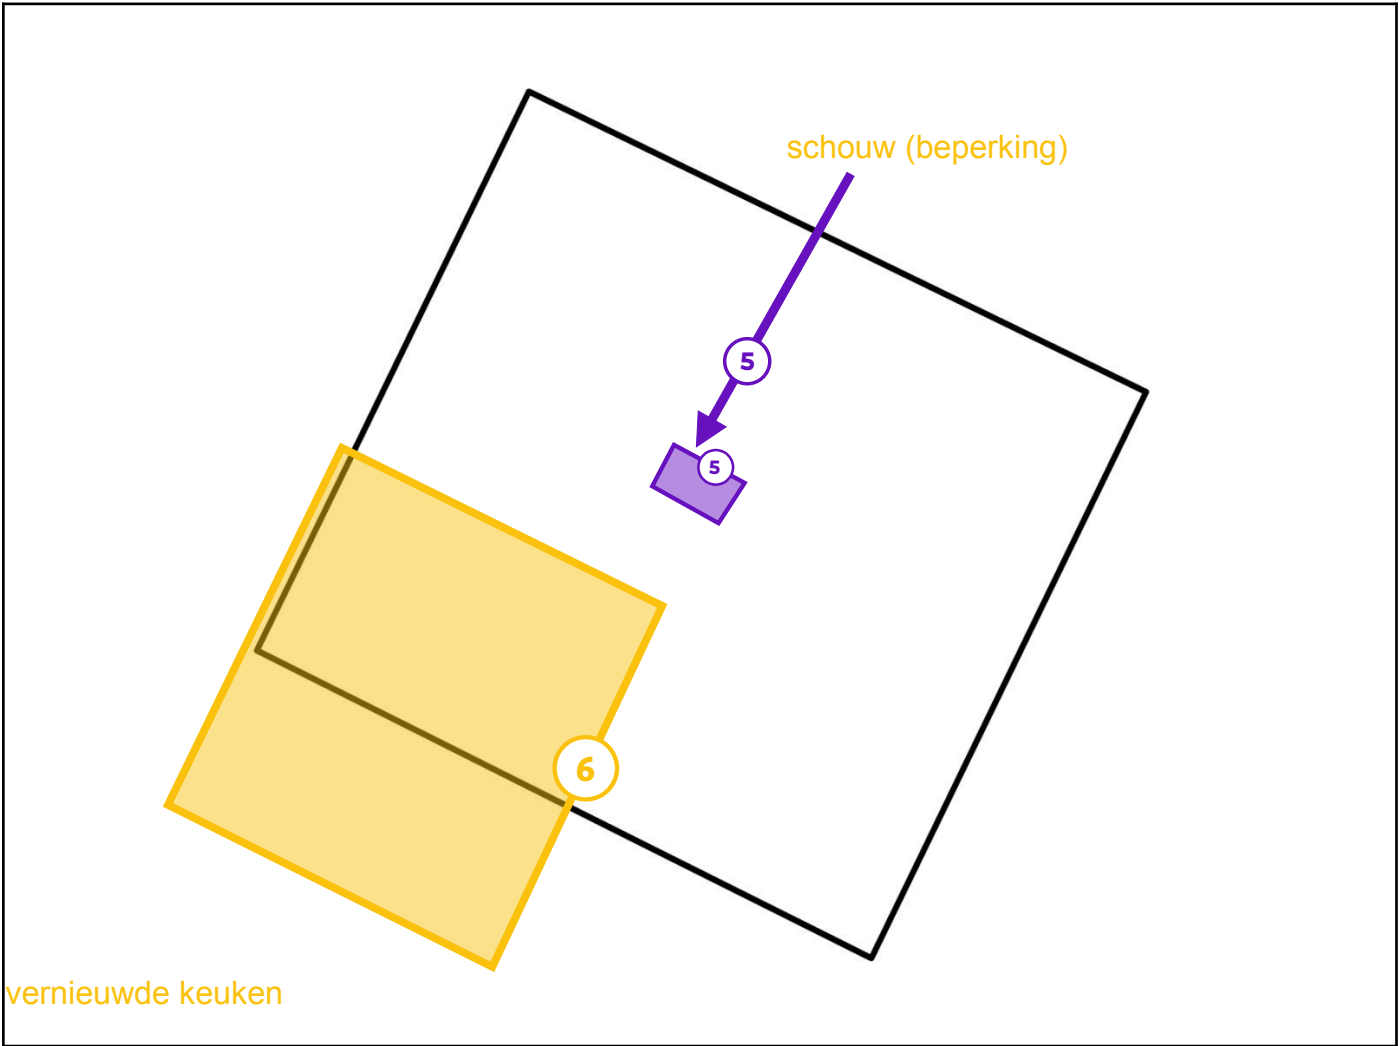
# Plan 1.1: Woning plan

| Beschrijving | Type | Actie |
|---|---|---|
| 5. Schouw op het dak | Beperking | - |
| 6. Keuken | Uitsluiting | - |

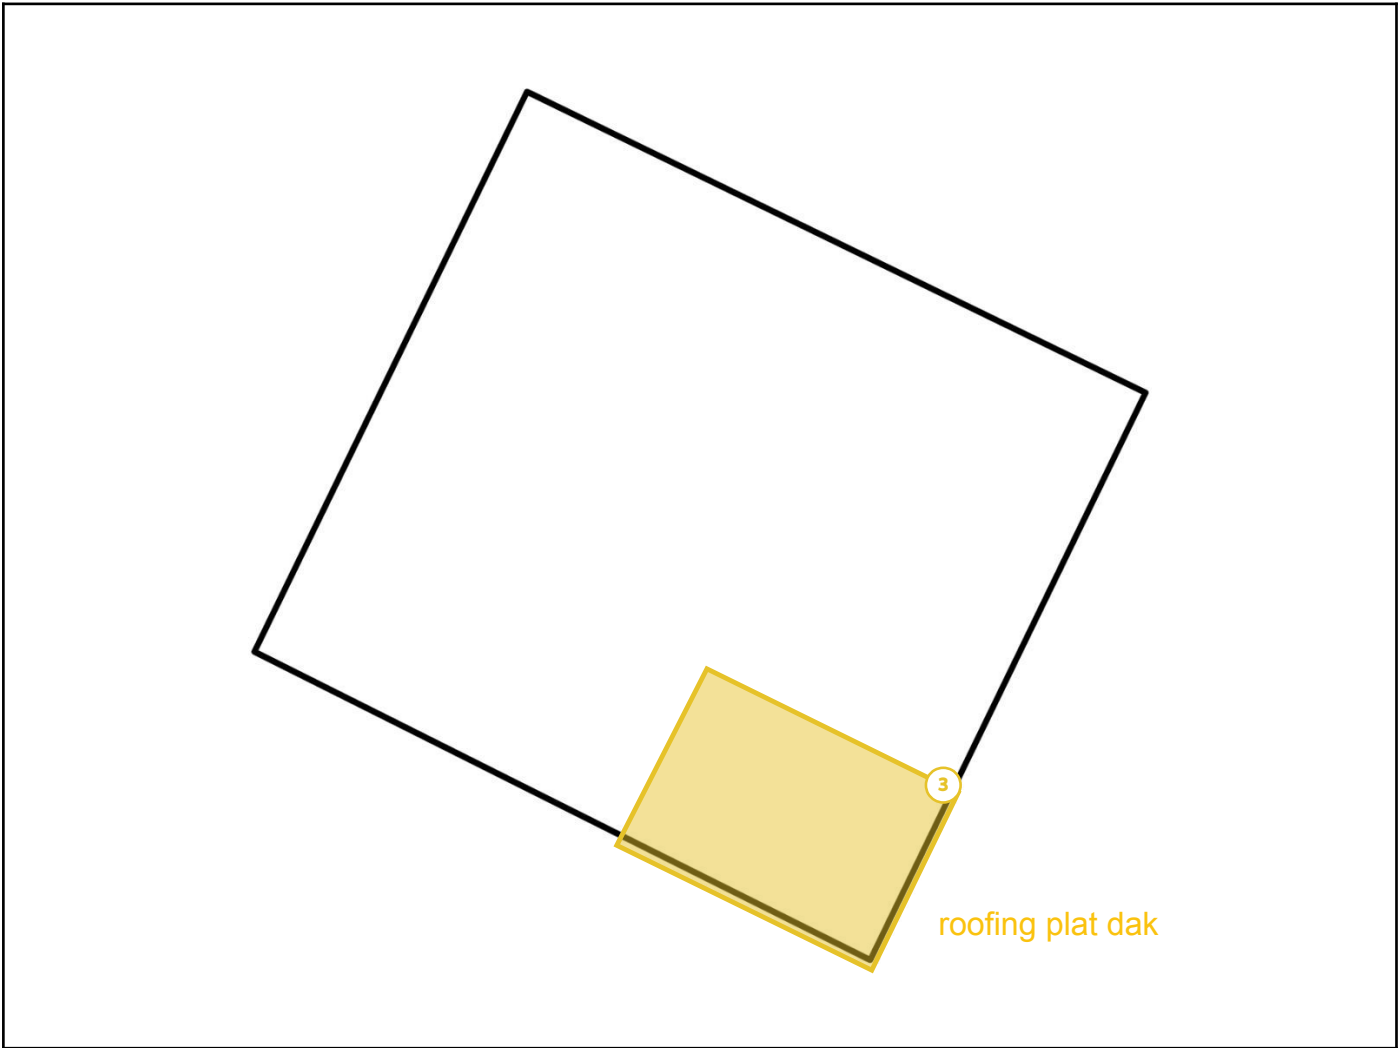
# Plan 1.2: Woning plan

| Beschrijving | Type | Actie |
|---|---|---|
| 3. Roofing (zonder staalname: kans lekkage) | Asbestmateriaal | Zorgvuldig beheren |

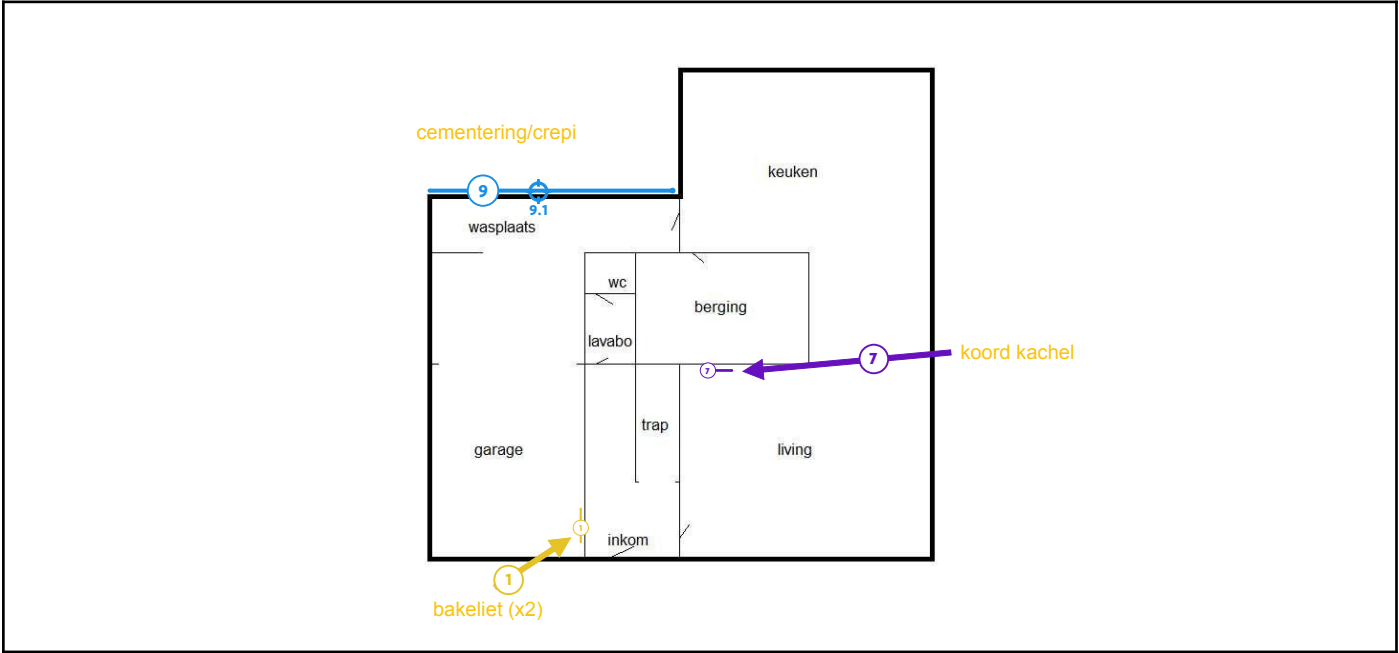
# Plan 1.3: Schets woning glv

| Beschrijving | Type | Actie |
|---|---|---|
| 1. Bakeliet elektrische installatie | Asbestmateriaal | Zorgvuldig beheren |
| 7. Kachelkoord | Advies | - |
| 9. Cementering buiten | Geen asbest | - |

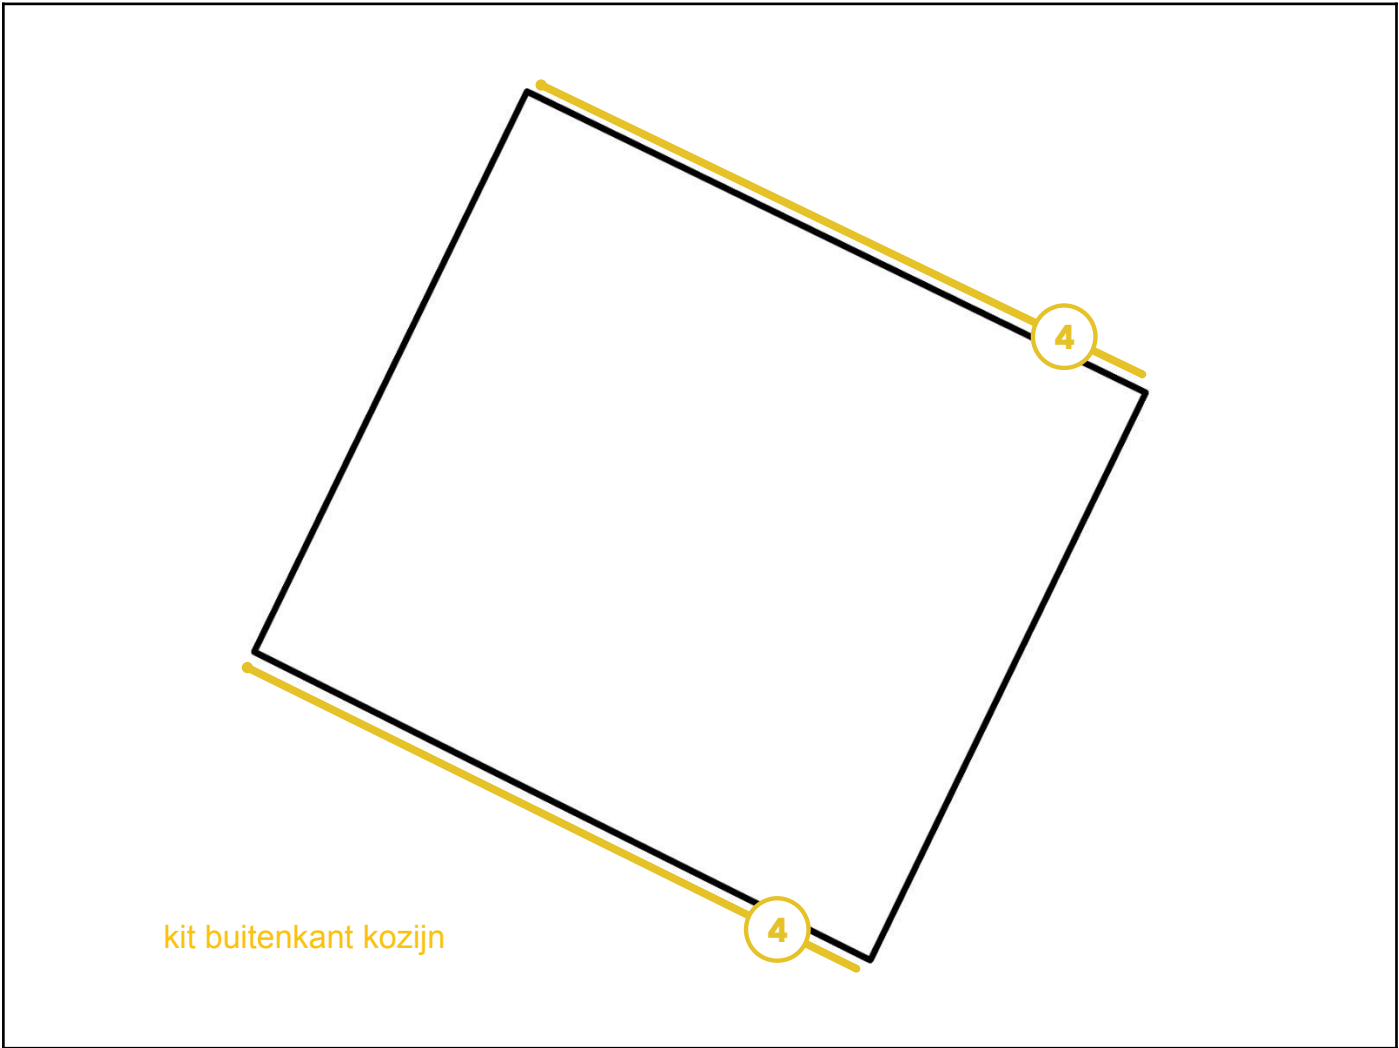
# Plan 1.8: Woning plan

| Beschrijving | Type | Actie |
|---|---|---|
| 4. Kit kozijn-muur houten raam | Asbestmateriaal | Zorgvuldig beheren |

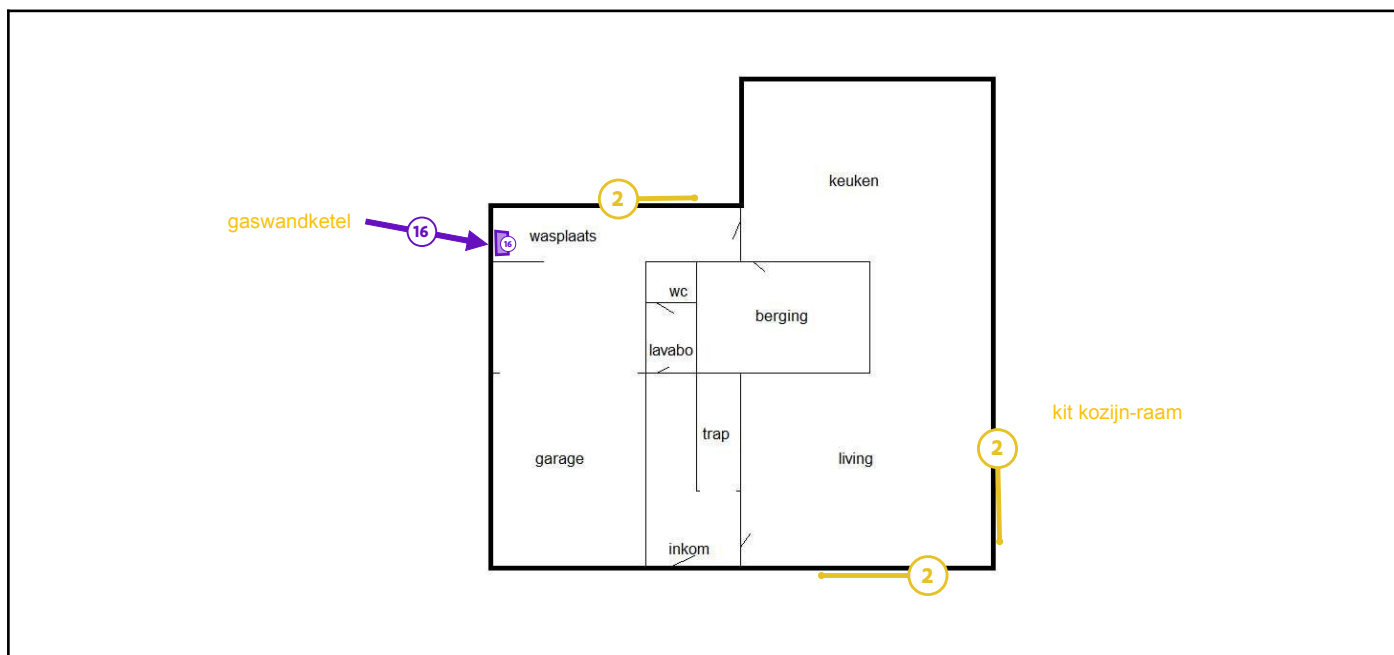
## Plan 1.9: Schets woning glv

| Beschrijving | Type | Actie |
|---|---|---|
| 2. Kit kozijn-raam houten raam. | Asbestmateriaal | Zorgvuldig beheren |
| 16. Gaswandketel | Overige ruimte of materiaal | - |

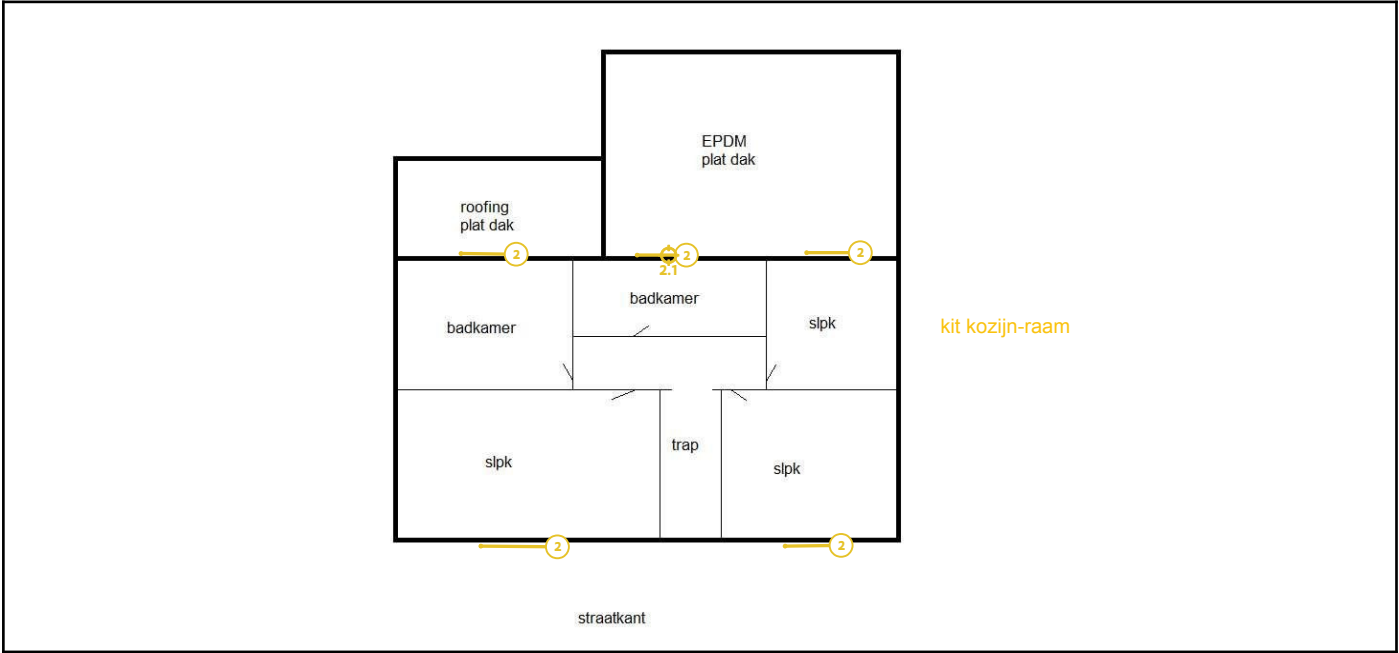
# Plan 1.10: Schets woning V+1

| Beschrijving | Type | Actie |
|---|---|---|
| 2. Kit kozijn-raam houten raam. | Asbestmateriaal | Zorgvuldig beheren |
| 2.1 Code: 003 | Puntmonster | - |

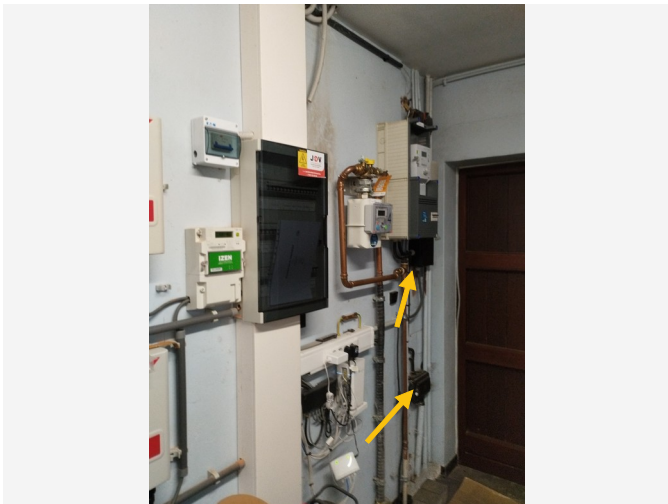
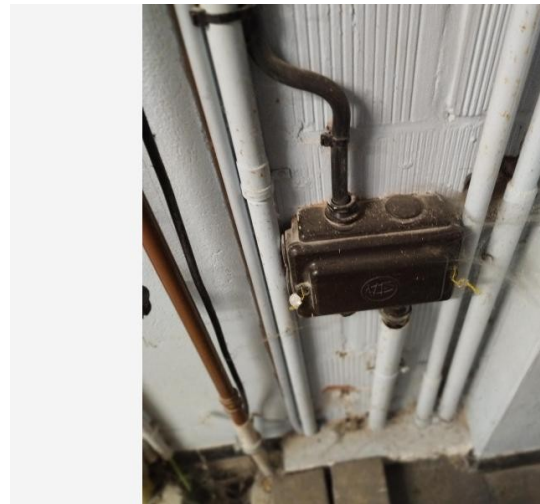
## Conclusie

Het asbestmateriaal valt onder de mijlpaal van 2040.

Zorgvuldig beheren

De toepassing is eigendom van de nutsmaatschappij. Bij verwijdering /vervangen van het toestel is een bijkomende staalname aangewezen om de berking van afvalstromen te beheersen. Dit valt dan onder de verantwoordelijkheid van de netwerkbeheerder.

| Eindbeoordeling materiaalarisico | Laag materiaalarisico en/of verlaagde kans op vezelvrijgave |

| Asbestsoort (vezeltype) | Crocidoliet aanwezig |

| Beschrijving | Bakeliet elektrische installatie |
| Opmerking | Het is moeilijk te bepalen of de bakeliettoepassingen in de woning ook effectief asbesthoudend zijn (het kan ook gaan om de asbestvrije variant). Er werd geen monster genomen omwille van beschadiging aan een elektrisch gerelateerde toepassing, extra controle bij verwijdering van het verdacht materiaal. Vermoedelijk zal de toepassing verwijderd worden bij aanpassing van het elektriciteitsnetwerk. |

- Zorg voor een veilig beheer. Vermijd het beschadigen van het asbestmateriaal. Controleer de toestand jaarlijks op wijzigingen.
- Voer bijkomende staalname(s) uit.
- Een bijkomend onderzoek zou kunnen gebeuren na demontage van de toepassing, zodat dit op een veilige en verantwoorde manier kan gebeuren. Het bijkomend onderzoek kan bijdragen tot een betere inschatting van het risico en helpt om de (mogelijke) asbestafvalstroom te beperken.

- Eenvoudige handelingen: mag via doe-het-zelf of door werknemer(s) met opleidingsattest eenvoudige handelingen  
Mag niet door doe -het-zelf verwijderd worden

De toepassing dient verwijderd te worden door de netbeheerder, vermoedelijk word dit uitgevoerd wanneer de oude meterkast vervangen word door een digitale meter. Zie ook link Zie <https://ovam.vlaanderen.be/wie-mag-wat-verwijderen> <https://ovam.vlaanderen.be/voorzorgsmaatregelen->

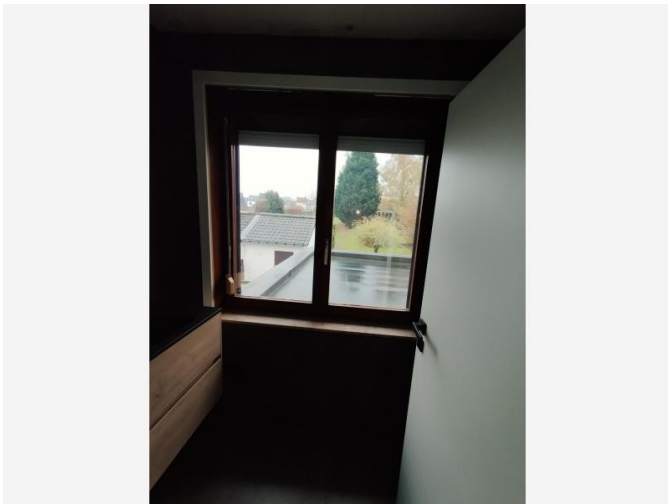
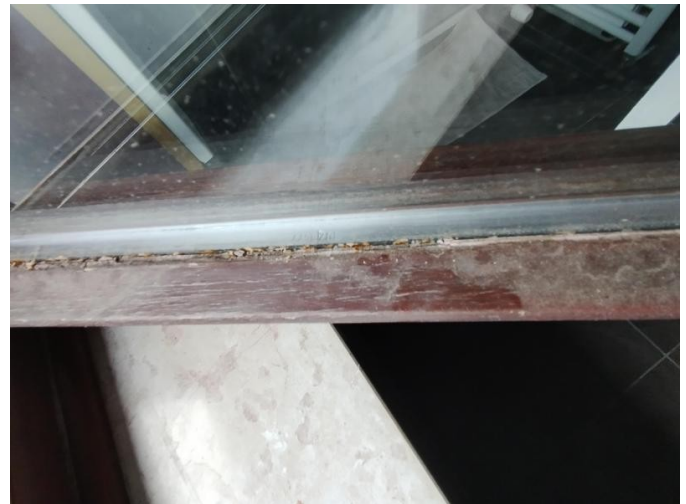
Het asbestmateriaal valt onder de mijlpaal van 2040.

Zorgvuldig beheren

| Eindbeoordeling materiaalrisico | Laag materiaalrisico en/of verlaagde kans op vezelvrijgave |

| Asbestsoort (vezeltype) | Alleen chrysotiel |
| Toestand van het materiaal | Licht beschadigd, licht verweerd. Intact calciumsilicaatmateriaal of categorie III 'gebondenheid' |

| # | Type | Referentie | Resultaat |
|---|---|---|---|
| 2.1 | Puntmonster | 003 | Chrysotiel |

| Beschrijving | Kit kozijn-raam houten raam. |
| Opmerking | <p>Vele ramen zijn met een silicone/gummy toepassing afgewerkt. Extra controle bij werken is aangewezen.</p> <p>Notitie hoeveelheden betreft +/- 64 lm Het gewicht en lm is een berekende schatting. Er worden geen rechten verleend aan deze oppervlaktes. De dikte is een schatting die voorkomt uit de monsterplaatsen en is daarom niet altijd representatief.</p> |

- Zorg voor een veilig beheer. Vermijd het beschadigen van het asbestmateriaal. Controleer de toestand jaarlijks op wijzigingen.

- Eenvoudige handelingen: mag via doe-het-zelf of door werknemer(s) met opleidingsattest eenvoudige handelingen  
Stopverf houten ramen:

Wordt sterk afgeraden deze toepassing via doe-het zelf te verwijderen omwille van reële kans op vezelvrijgave. verwijdering doe het zelf: De toepassing extra fixeren en losbeitelen , verpakken in dubbel plastic afvalzakken , luchtdicht afsluiten en afvoeren naar een plaatselijk containerpark als asbesthoudend afval. Standaard dragen van de nodige wegwerp beschermingsmiddelen FFP 3 masker , handschoenen en tyvec CAT III type 5-6 , afwasbaar schoeisel Voor hechtgebonden toepassingen: Bij verwijdering door doe-het-zelf moet men dit afval dubbel en luchtdicht verpakt aandienen bij het gemeentelijk recyclagepark. Men raadpleegt best op voorhand de voorwaarden van het recyclagepark. EH opgeleid personeel : idem werkmethode als doe het zelf , extra gebruik van een stofzuiger met absoluut filter Zie ook link Zie <https://ovam.vlaanderen.be/wie-mag-wat-verwijderen> <https://ovam.vlaanderen.be/voorzorgsmaatregelen-bij-asbestverwijdering> <https://ovam.vlaanderen.be/asbestafval-afvoeren> Zie ook wetgevend kader (website

- Eenvoudige handelingen: enkel door erkend asbestverwijderaar EH erkend saneerder. De saneerder motiveert de verwijderingsmethode in het werkplan. Verwijdering met puntafzuiging dmv een stofzuiger met absoluut filter of (methode inslijpen baksteen voor mastiek gevel/raamkader).

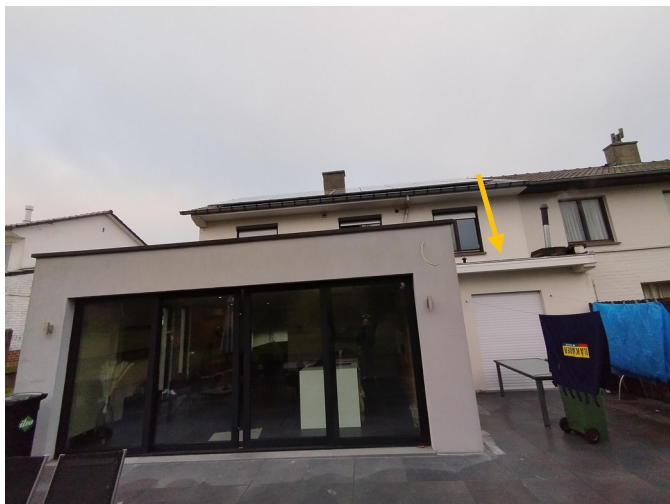
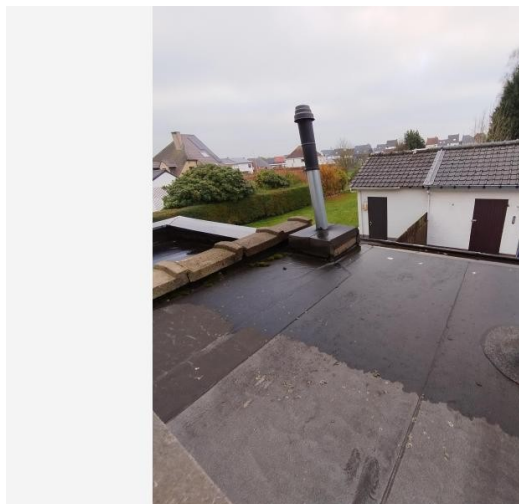
Het asbestmateriaal valt onder de mijlpaal van 2040.

Zorgvuldig beheren

| Eindbeoordeling materiaalrisico | Laag materiaalrisico en/of verlaagde kans op vezelvrijgave |

| Asbestsoort (vezeltype) | Alleen chrysotiel |

| Beschrijving | Roofing (zonder staalname: kans lekkage) |
| Opmerking | <p>Volgens het inspectieprotocol is een monstername van roofing verplicht om dit te identificeren als niet-asbesthoudend. Een monstername is echter niet mogelijk wegens kans op lekkage. De toepassing wordt in de databank als asbestverdacht beschouwd. Mogelijks kunnen er ook asbestverdachte onderlagen aanwezig zijn. Het is aangewezen om extra controle uit te voeren bij eventuele renovatiewerken. De vermelde oppervlaktes, diktes en volumes betreffen een beredeneerde schatting. Er worden geen rechten verleend aan deze oppervlaktes/diktes/volumes.</p> |

- Zorg voor een veilig beheer. Vermijd het beschadigen van het asbestmateriaal. Controleer de toestand jaarlijks op wijzigingen.
- Voer bijkomende staalname(s) uit.

- Eenvoudige handelingen: mag via doe-het-zelf of door werknemer(s) met opleidingsattest eenvoudige handelingen  
Gezien het risico op vrijstelling van asbestvezels bij de verwijderingswerken, adviseren wij de werken te laten uitvoeren door een aannemer/medewerker die hiertoe de nodig opleiding heeft gevolgd, en niet via doe-het-zelf. Volgens de richtlijnen in de Codex Welzijn op het Werk, boek VI titel 3 asbest, mag hechtgebonden asbest die beschadigd is of waarbij er vrije vezels zichtbaar zijn en die verwerkt is in een buitentoepassing via de methode van eenvoudige handelingen verwijderd worden, indien er geen derden aanwezig zijn en voor zover de verwijdering geen aanleiding geeft tot een wijziging van de toestand. Standaard dragen van de nodige wegwerp beschermingsmiddelen FFP 3 masker, handschoenen en tyvec CAT III type 5-6, afwasbaar schoeisel Voor hechtgebonden toepassingen: Bij verwijdering door doe-het-zelf moet men dit afval dubbel en luchtdicht verpakt aandienen bij het gemeentelijk recyclagepark. Men raadpleegt best op voorhand de voorwaarden van het recyclagepark.

- Eenvoudige handelingen: enkel door erkend asbestverwijderaar  
EH erkend saneerder, verwijdering dient te gebeuren volgens de geldende voorschriften en veiligheidsnormen Zie ook link Zie <https://ovam.vlaanderen.be/wie-mag-wat-verwijderen>  
<https://ovam.vlaanderen.be/voorzorgsmaatregelen-bij-asbestverwijdering>  
<https://ovam.vlaanderen.be/asbestafval-afvoeren> Zie ook wetgevend kader (website van de OVAM en CODEX boek VI titel 3). <http://werk.belgie.be/sites/default/files/content/documents/Welzijn%20op%20het%20werk/Regelgeving/Codex%20boek%20VI%20titel%203%20Asbest.pdf> methodiek verwijderingsmethodes worden achteraan in het attest verder toegelicht

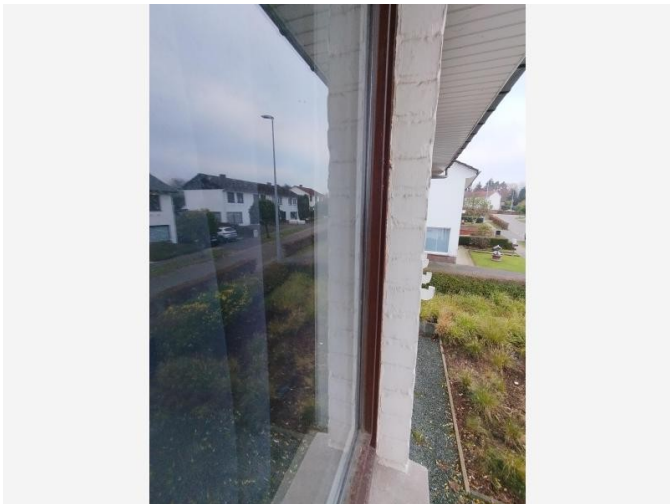
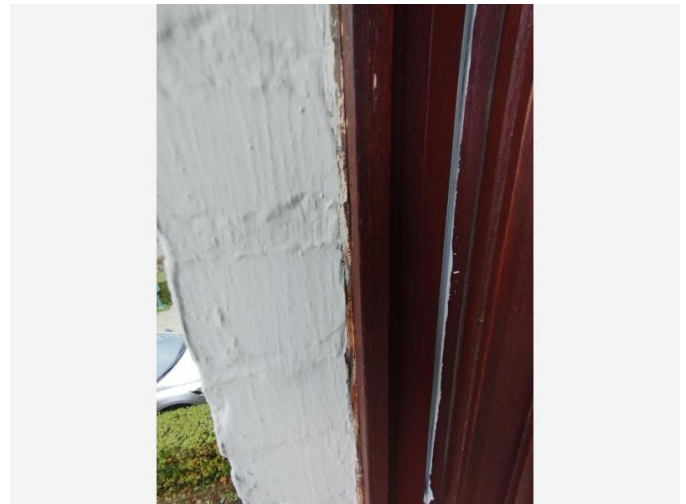
| Opmerking | <p>Niet alle ramen werden met de toepassing afgewerkt. Enkele ramen werden met cement afgewerkt.</p> <p>Notitie hoeveelheden betreft +/- 64 lm Het gewicht en lm is een beredeneerde schatting. Er worden geen rechten verleend aan deze oppervlaktes.</p> |

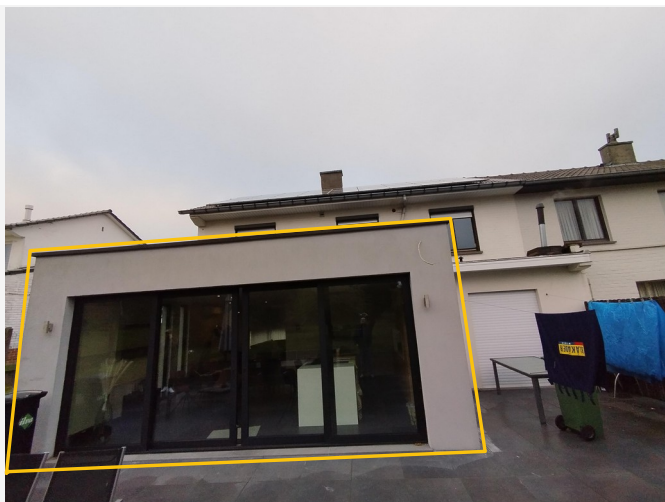
Situeringsfoto

| Opmerking | Achterbouw: het gedeelte keuken werd in 2016 bijgebouwd. |

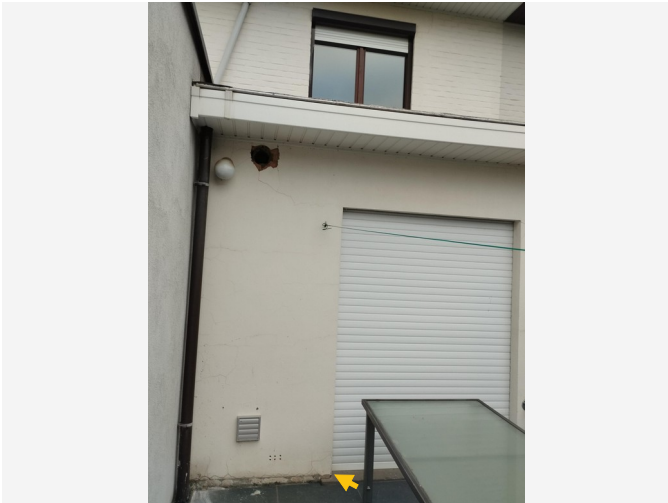
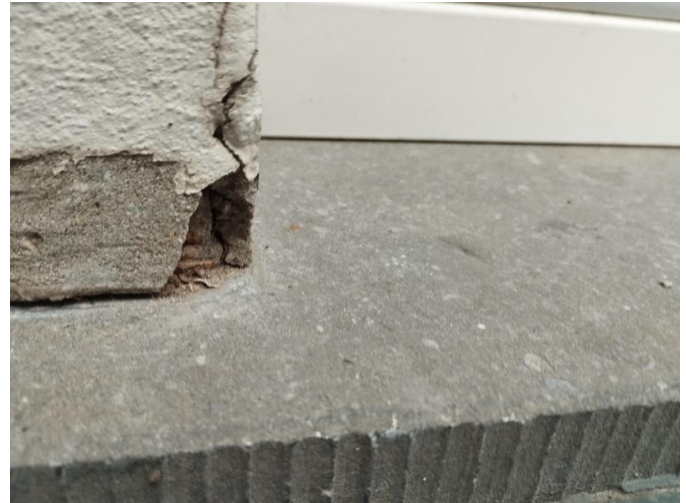
## Fiche 9: Cementering buiten

Geen asbest

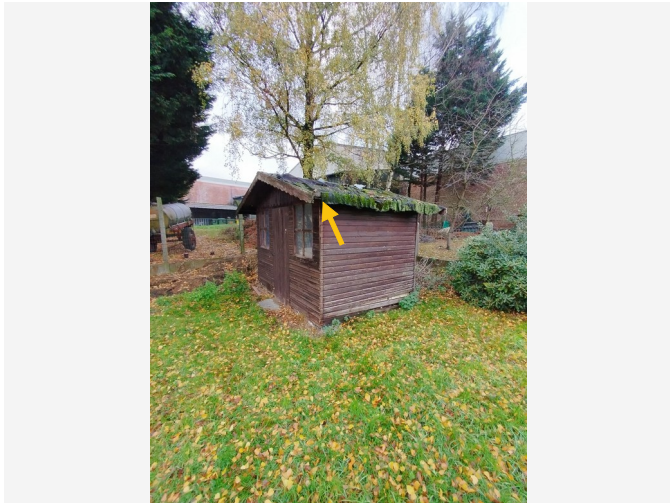
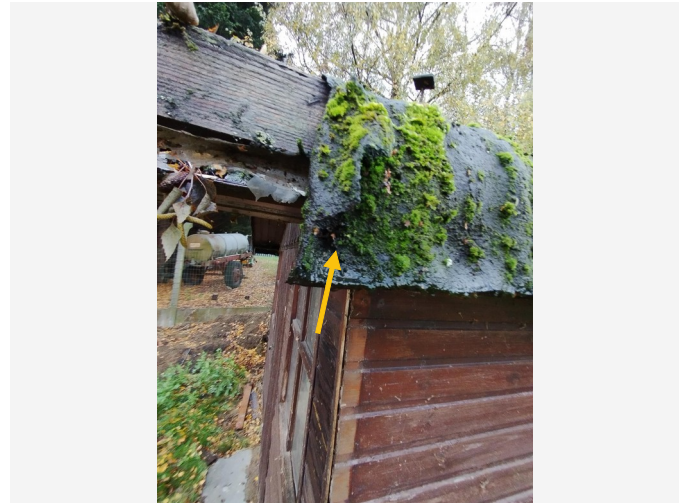
## Fiche 10: Bitumen golfplaten

Geen asbest

| Opmerking | <p>Er werden stalen genomen aan uitstekende stukken waardoor de waterdichtheid van de dakbedekking niet in het gedrang komt.</p> <p>De vermelde oppervlaktes, diktes en volumes betreffen een beredeneerde schatting. Er worden geen rechten verleend aan deze oppervlaktes/diktes/volumes</p> |

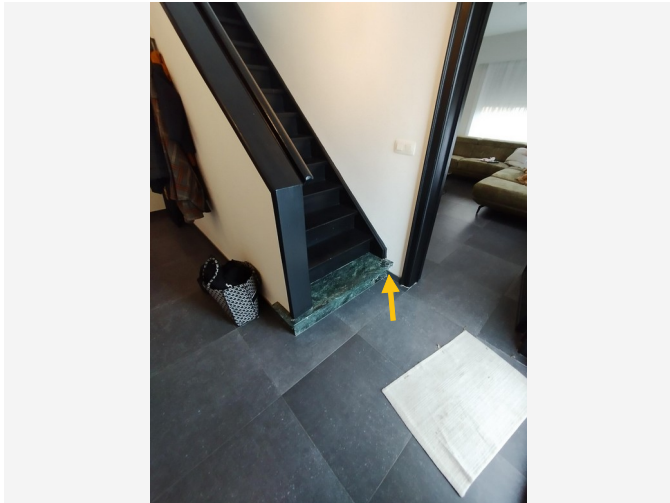
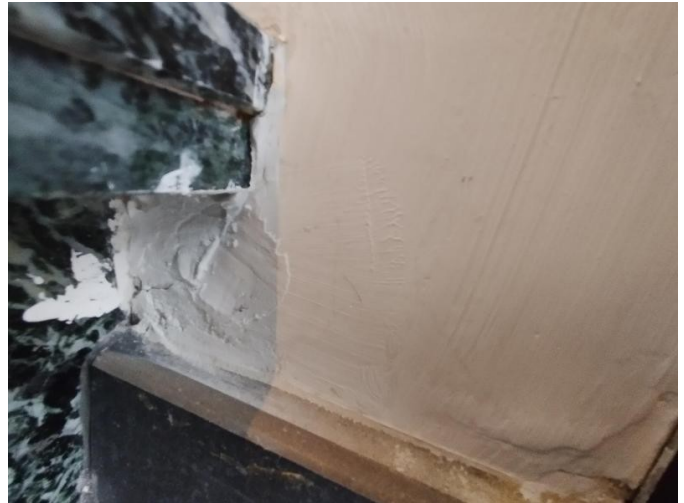
## Fiche 12: Muurpleister

Geen asbest

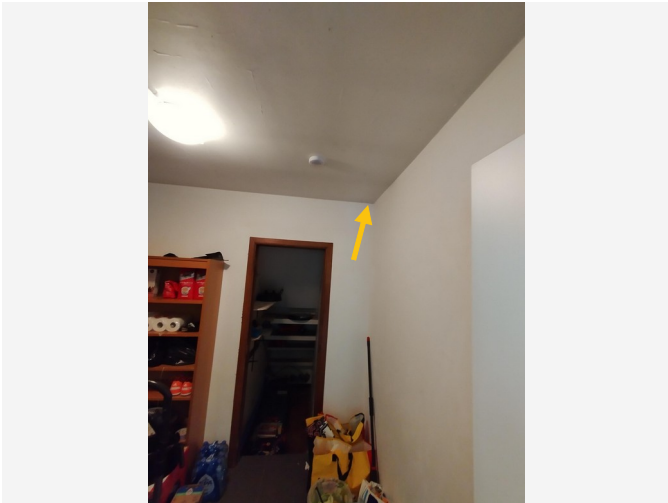
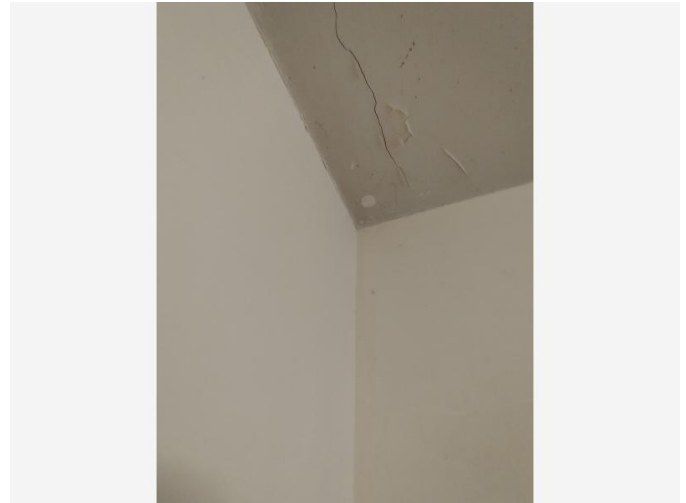
## Fiche 13: Plafondpleister

Geen asbest

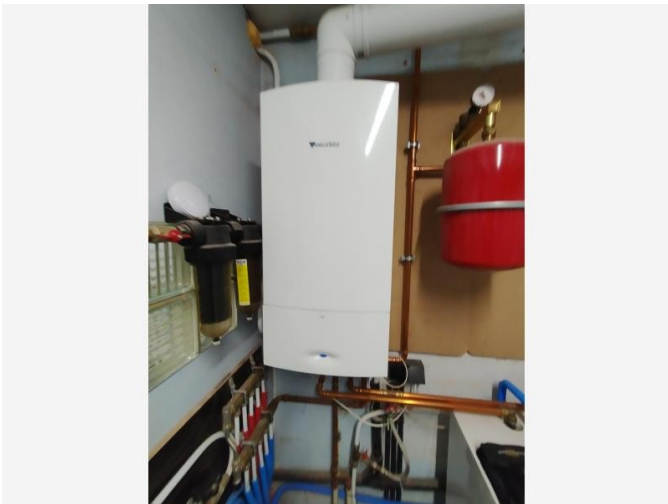
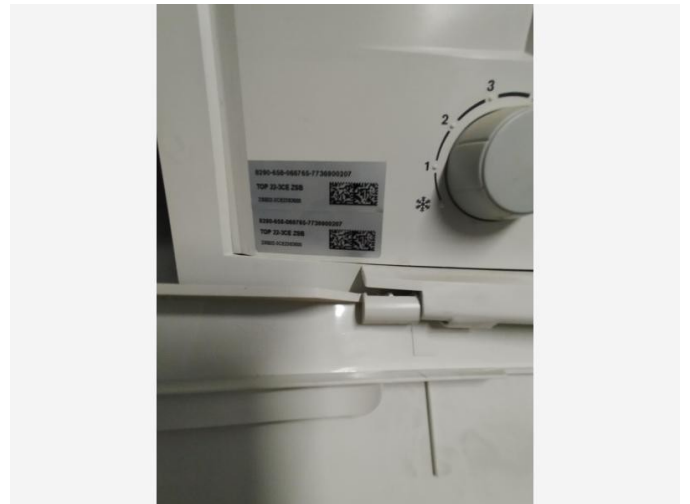
## Fiche 16: Gaswandketel

| Beschrijving | Notitie | Terug te vinden op plannen |
|---|---|---|
| Fiche 16: Gaswandketel | Bouwjaar toestel 2017. Niet verdacht. | Plan 1.9: Schets woning glv |
