# Asbestinventarisatattest

Eichemstraat 182, 9400 Ninove

Attestnummer : 20250929-000293.000

Uitgegeven op : 29.09.2025

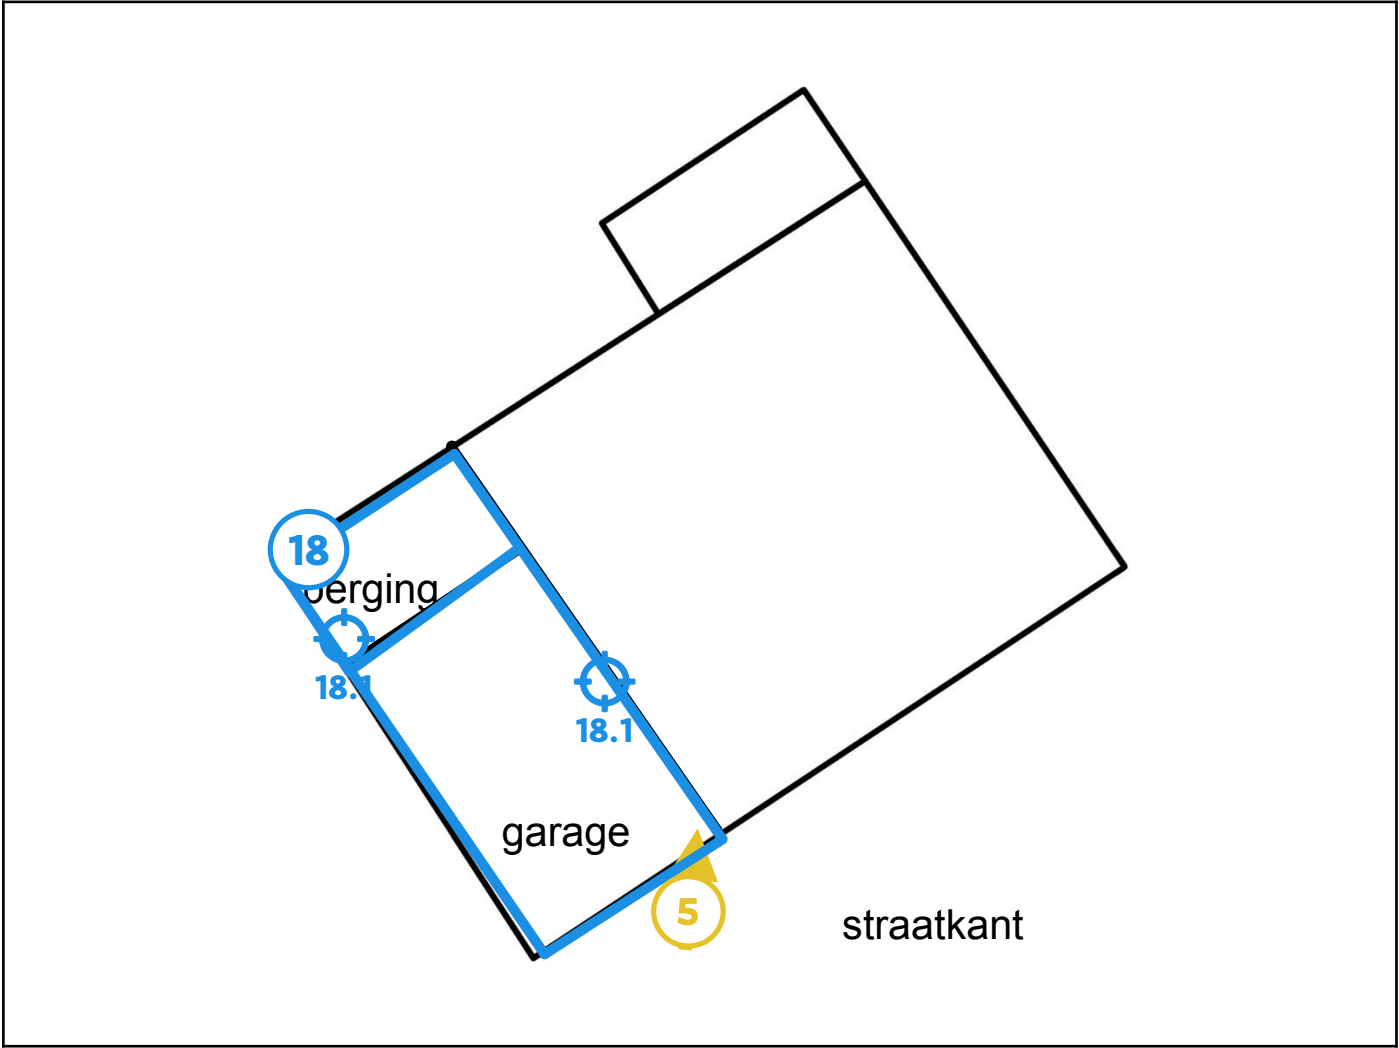
# Plan 1.4: woning plan

| Beschrijving | Type | Actie |
|---|---|---|
| 5. Bakeliet toep.(schakelaars-stopcontact.-verdeeldozen-radiatorknoppen | Asbestmateriaal | Zorgvuldig beheren |

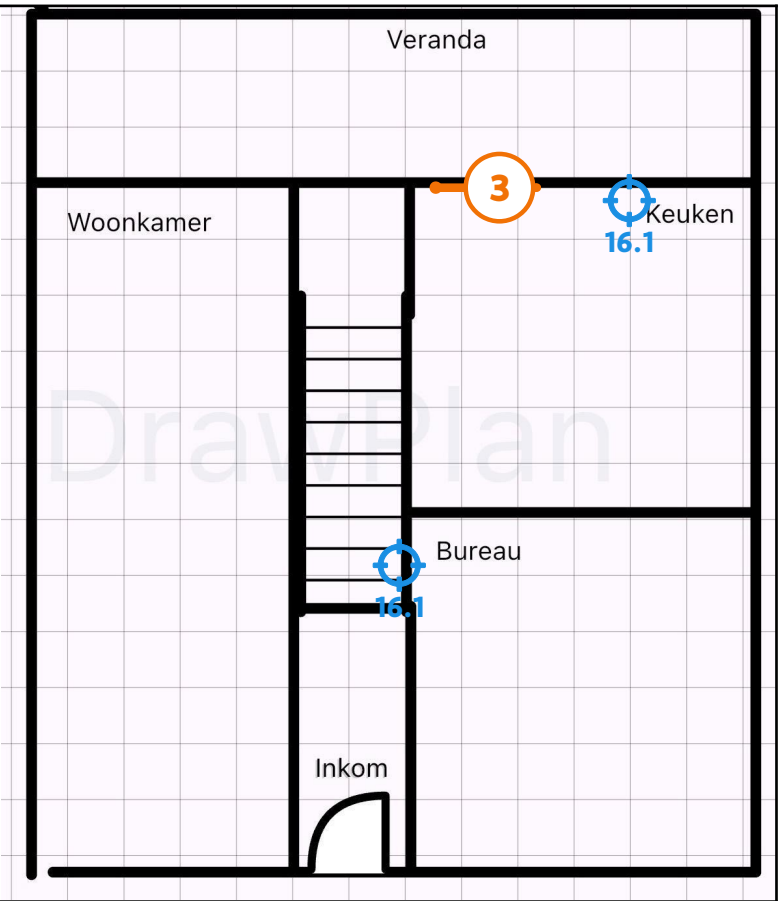
### Plan 1.6: glv

| Beschrijving | Type | Actie |
|---|---|---|
| 3. Glasal (visueel vastgesteld) | Asbestmateriaal | Verwijderen |

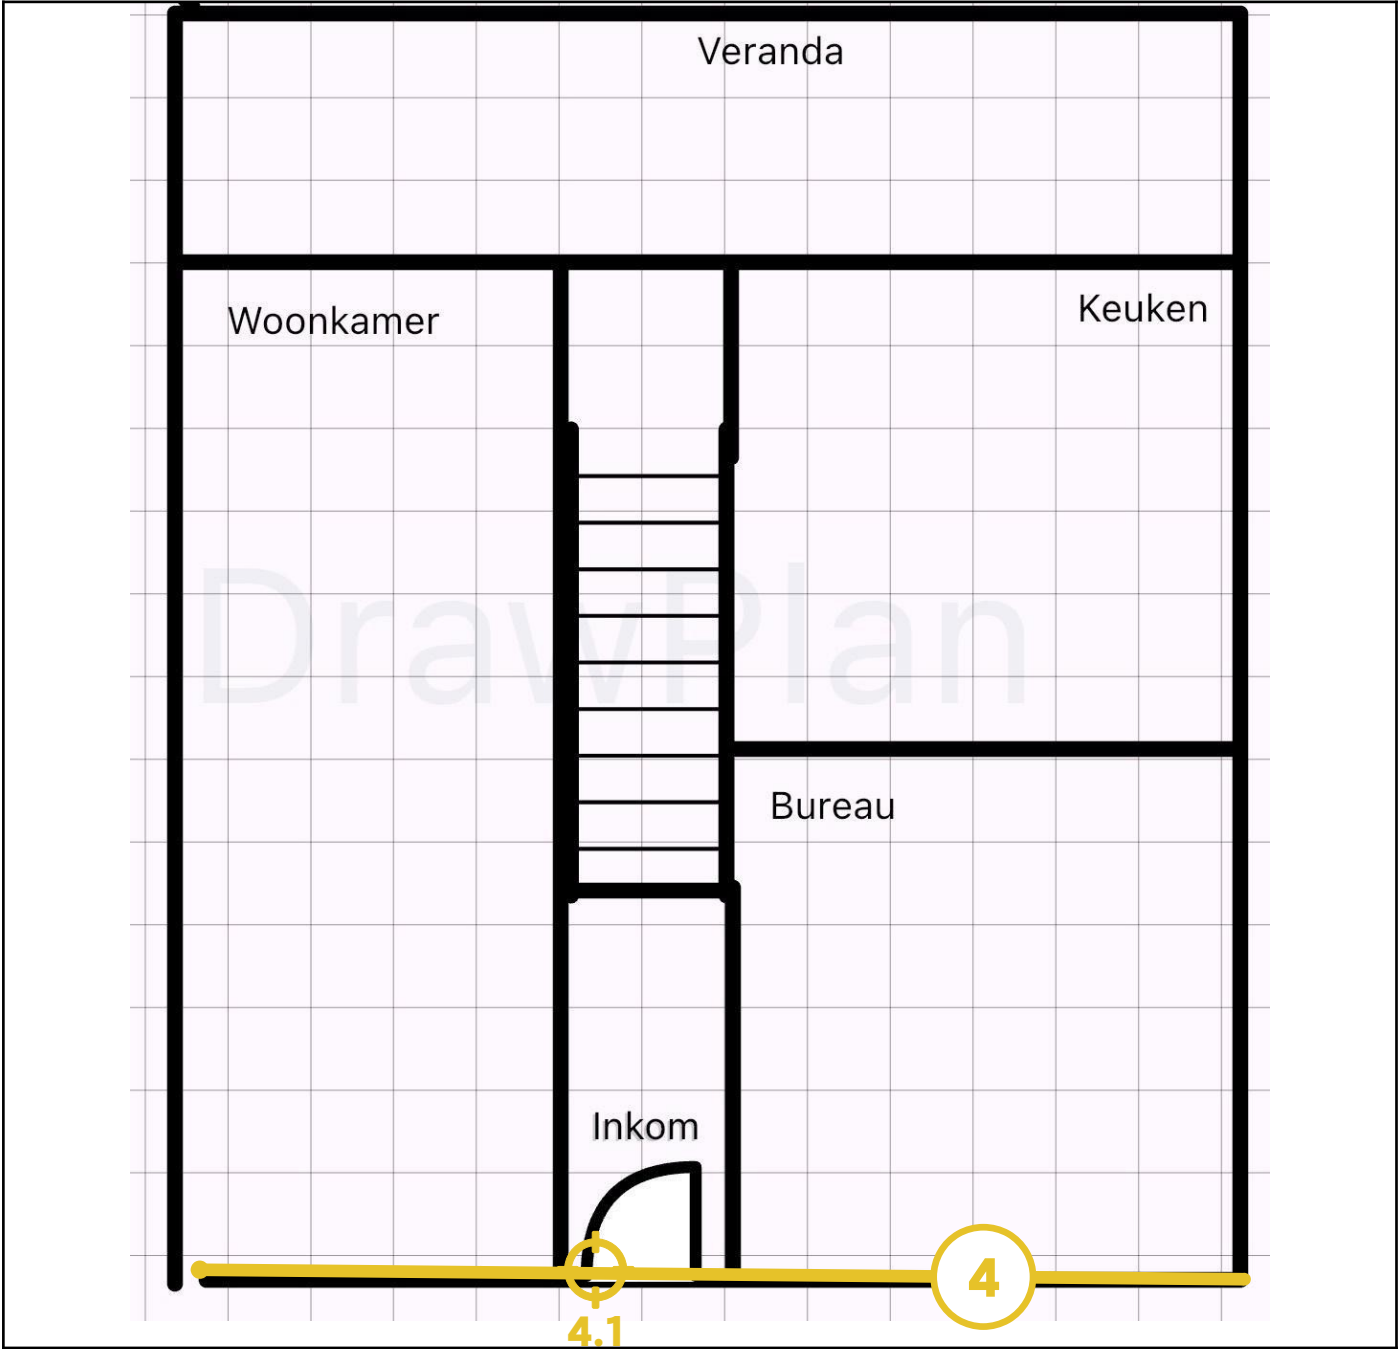
Plan 1.7: glv kopie

| Beschrijving | Type | Actie |
|---|---|---|
| 4. Kit kozijn-muur (met staalname) aluminium raam | Asbestmateriaal | Zorgvuldig beheren |

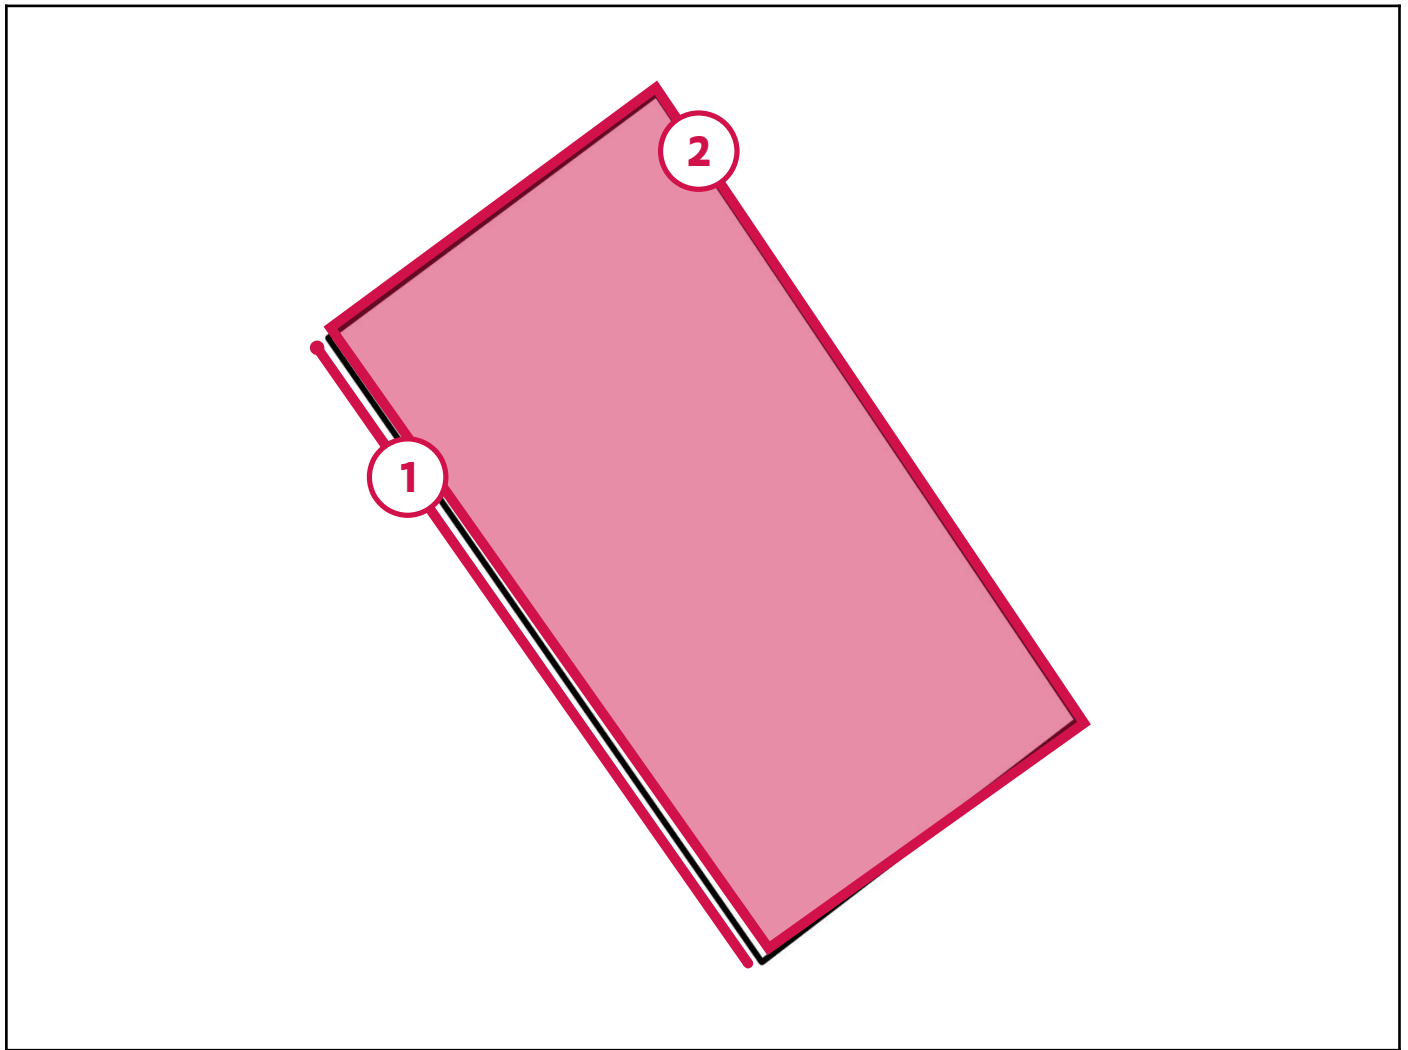
## Plan 2.1: tuinhuis plan

| Beschrijving | Type | Actie |
|---|---|---|
| 1. Slib/sediment dakgoot | Asbestmateriaal | Dringend verwijderen |
| 2. Golfplaten visueel vastgesteld (zonder staal) | Asbestmateriaal | Dringend verwijderen |

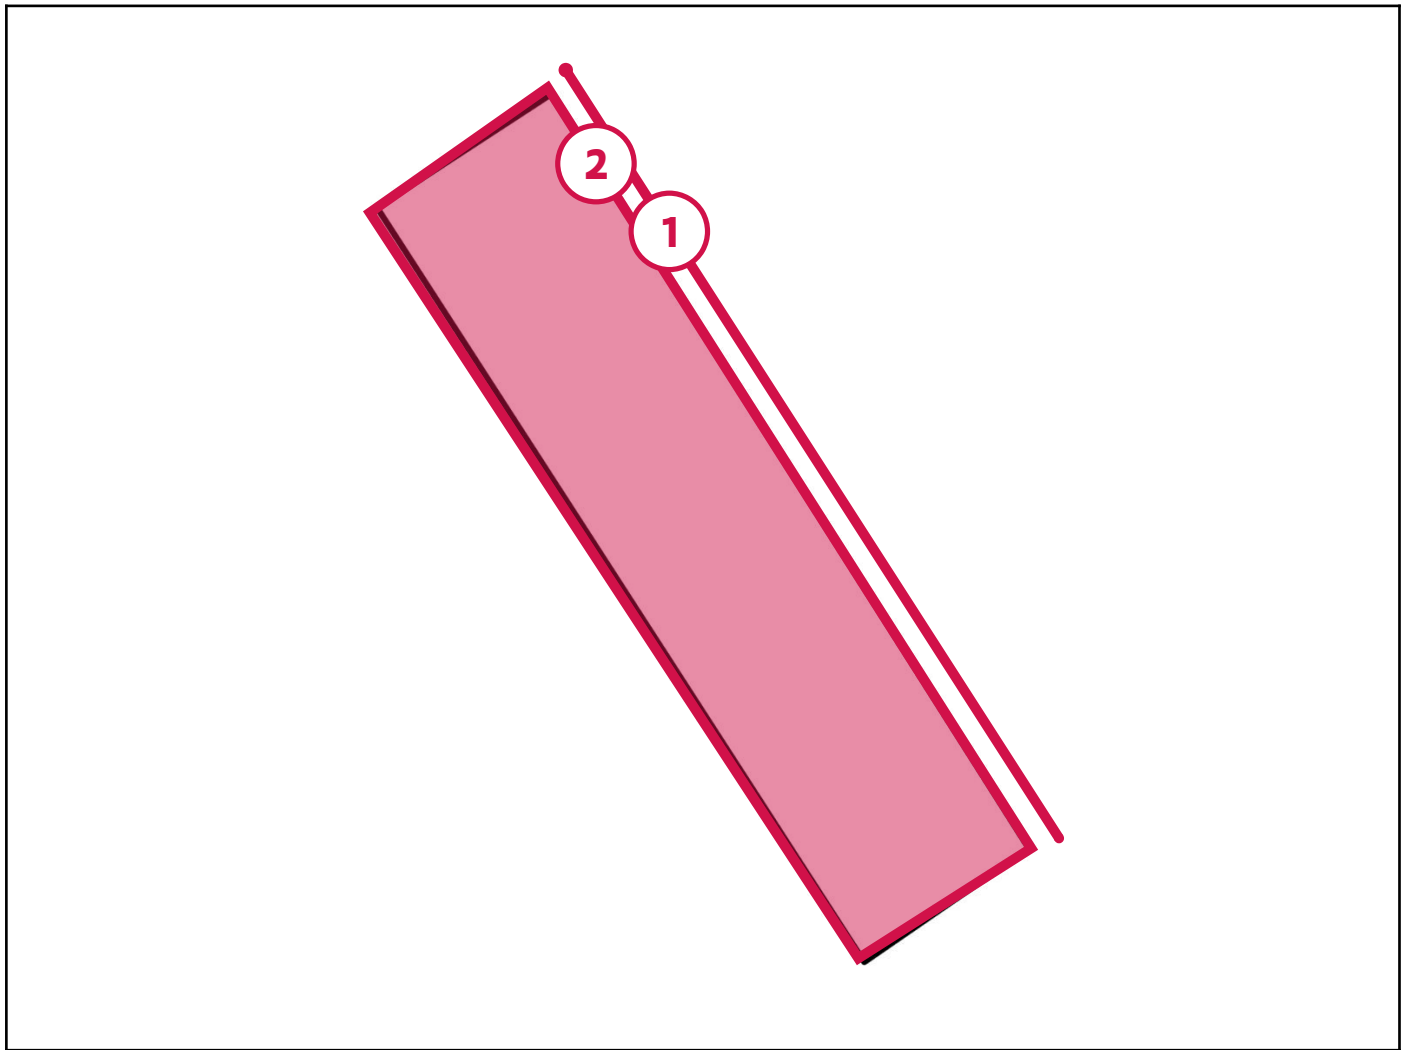
## Plan 3.1: stal plan

| Beschrijving | Type | Actie |
|---|---|---|
| 1. Slib/sediment dakgoot | Asbestmateriaal | Dringend verwijderen |
| 2. Golfplaten visueel vastgesteld (zonder staal) | Asbestmateriaal | Dringend verwijderen |

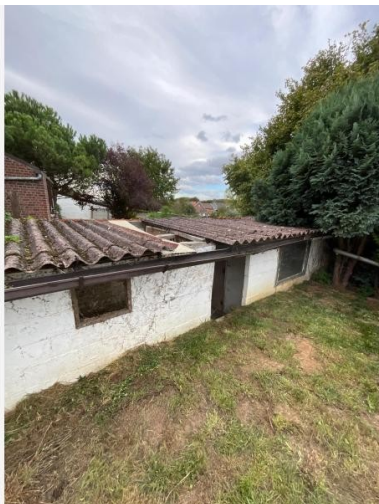
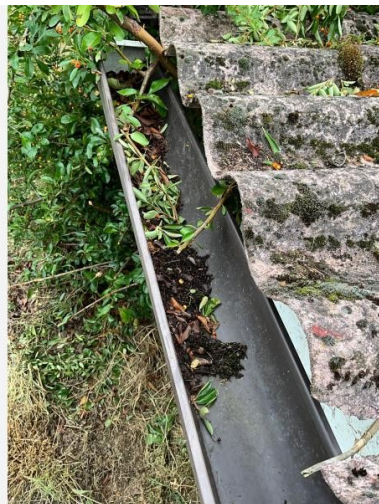
Het asbestmateriaal valt onder de mijlpaal van 2040.

**Dringend verwijderen**

- Verwijder het asbestafval.
- Voer bijkomende staalname(s) uit.

- Eenvoudige handelingen: mag via doe-het-zelf of door werknemer(s) met opleidingsattest eenvoudige handelingen  
Reinig de dakgoten om asbesthoudend sediment of slib te verwijderen.

Voor verwijdering het slib extra bevochtigen of fixeren om stof te voorkomen , niet breken om stof te beperken .

Schep het mos in dubbel plastic zak , sluit dit luchtdicht af , en breng dit naar een plaatselijk containerpark.

Reinig de dakgoot en het gebruikt materiaal met overvloedig water.

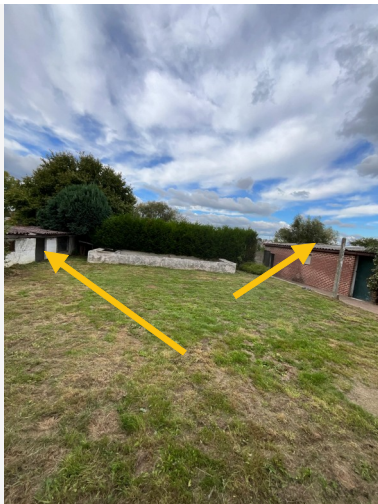
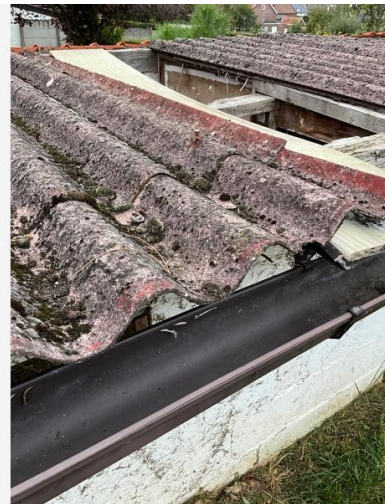
Het asbestmateriaal valt onder de mijlpaal van 2034.

**Dringend verwijderen**

| Eindbeoordeling materiaalrisico | Hoog materiaalrisico en/of hoge kans op vezelvrijgave |
| Opmerking | mosgroei is matig beschadigd |

| Asbestsoort (vezeltype) | Crocidoliet aanwezig |
| Toestand van het materiaal | Zwaar beschadigd, zwaar verweerd |

| Beschrijving | Golfplaten visueel vastgesteld (zonder staal) |

- Verwijder dit asbestmateriaal zo snel mogelijk. Volg de toestand goed op.
- Hemelwater dat afspoelt van asbestcement daken of gevels kan asbestdeeltjes bevatten. Gebruik het enkel voor gesloten circuits (bv. spoelen toiletten). Reinig na het vervangen van het dak of de gevel de dakgoten en regenwaterput of -ton om asbesthoudend sediment of slib te verwijderen
- Voer bijkomende staalname(s) uit.

- Eenvoudige handelingen: mag via doe-het-zelf of door werknemer(s) met opleidingsattest eenvoudige handelingen  
EH via doe-het zelf Standaard dragen van de nodige wegwerp beschermingsmiddelen FFP 3 masker , handschoenen en tyvec CAT III type 5-6 , afwasbaar schoeisel Indien mogelijk de ondervloer afdekken , golfplaten voorzichtig verwijderen, extra fixeren, niet breken , niet gooien, onmiddellijk dubbel verpakken , luchtdicht afsluiten of voorzichtig in container met asbest bag plaatsen. Voldoende benevelen/bevochtigen tijdens de duur van de werken. Indien golfplaten in slechte staat zijn en kans bestaat op breken : Eenvoudige handeling opgeleid personeel , alle werknemer(s) moeten wel beschikken over een opleidingsattest eenvoudige handelingen 8u Voor hechtgebonden toepassingen: Bij verwijdering door doe-het-zelf moet men

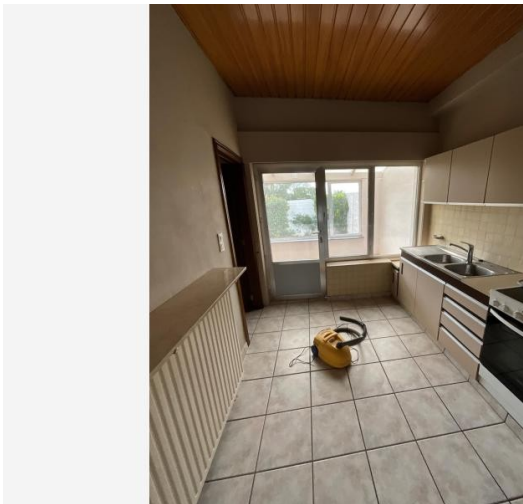
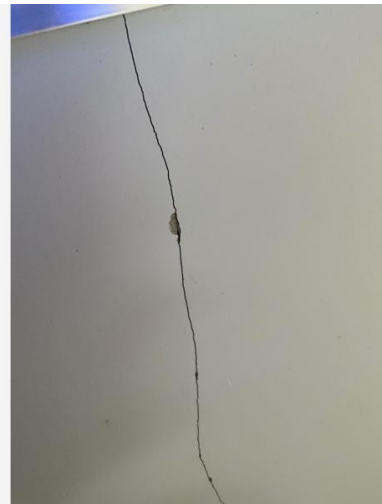
Het asbestmateriaal valt onder de mijlpaal van 2040.

Verwijderen

- Zorg voor een veilig beheer. Vermijd het beschadigen van het asbestmateriaal. Controleer de toestand jaarlijks op wijzigingen.
- Voer bijkomende staalname(s) uit.

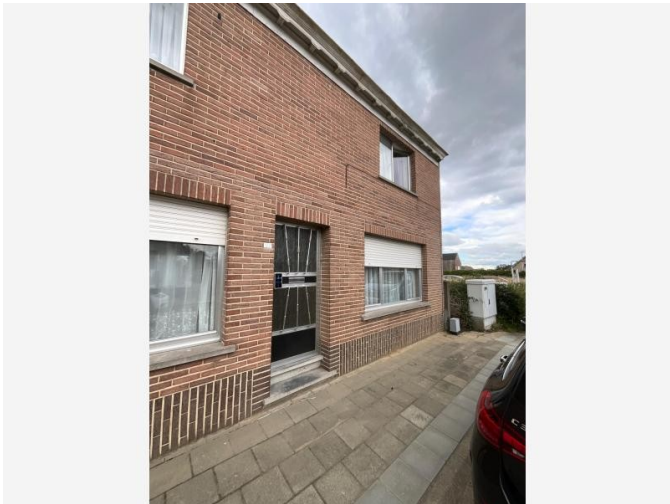
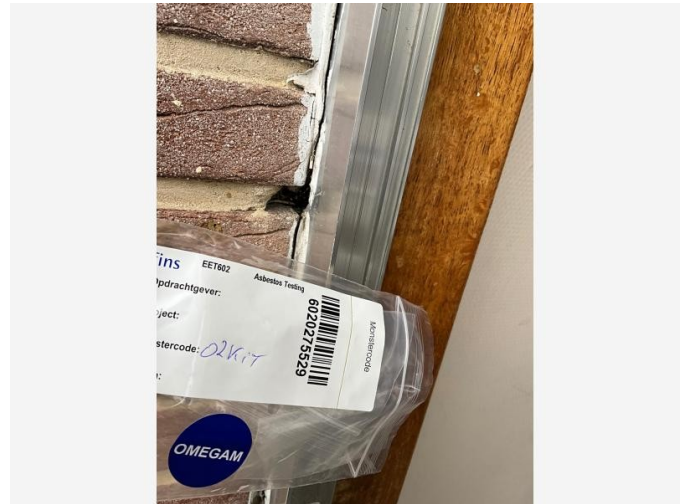
## Fiche 4: Kit kozijn-muur (met staalname) aluminium raam

Asbestmateriaal

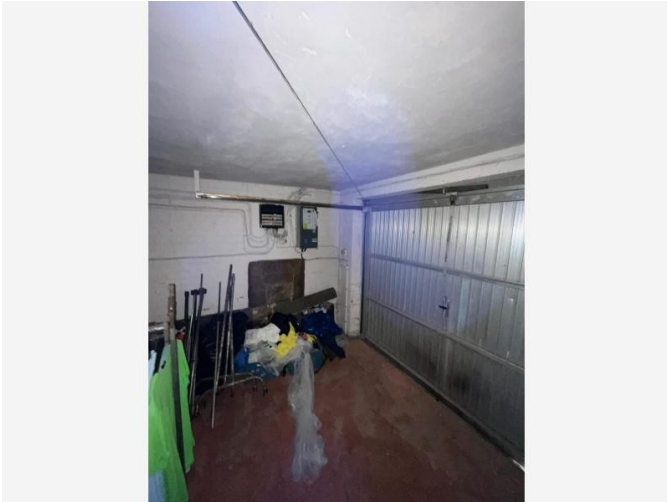
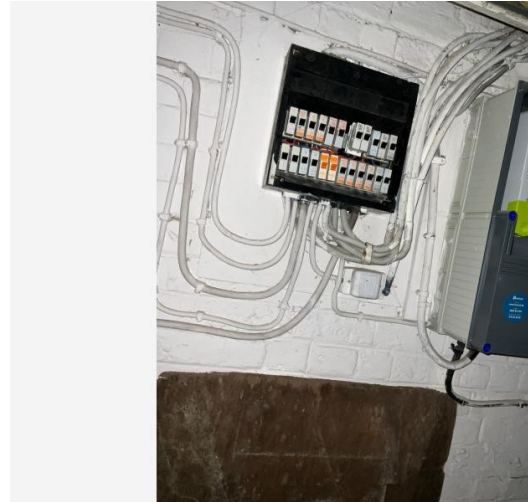
## Fiche 5: Bakeliet toep.(schakelaars-stopcontact.-verdeel dozen-radiator knoppen

Asbestmateriaal

| Opmerking | <p>Het is moeilijk te bepalen of de bakeliettoepassingen in de woning ook effectief asbesthoudend zijn (het kan ook gaan om de asbestvrije variant).</p> <p>Er werd geen monster genomen o.w.v. beschadiging aan een elektrisch gerelateerde toepassing, extra controle bij verwijdering van het verdacht materiaal.</p> |

- Eenvoudige handelingen: mag via doe-het-zelf of door werknemer(s) met opleidingsattest eenvoudige handelingen  
Schakelaars, stopcontacten en andere gelijkaardige toepassingen kunnen eenvoudig losgeschroefd worden --> EH doe-het-zelf. Afgesloten of verzegelde kast --> EH opgeleid techniek personeel 8u basisopleiding asbest. Voor elektrische infrastructuur en uitrusting dient u vooraleer men deze toepassing gaat bevochtigen de elektriciteit af te sluiten (zoniet elektrocutie-/brandgevaar). standaard dragen van de nodige wegwerp beschermingsmiddelen FFP 3 masker , handschoenen en tyvec CAT III type 5-6 , afspoelbaar schoeisel Losschroeven en dubbel verpakken in plastic , sluit luchtdicht af en breng dit als hechtgebonden afval naar een plaatselijk containerpark. Voor hechtgebonden toepassingen: Bij verwijdering door doe-het-zelf moet men dit afval dubbel en luchtdicht verpakt aandienen bij het gemeentelijk recyclagepark. Men raadpleegt best op voorhand de voorwaarden van het recyclagepark.
