# Asbestinventarisatetest

Ledebaan 122, 9300 Aalst

Attestnummer : **20251130-000013.000**

**Asbestveilig** (maar mogelijk niet asbestvrij)

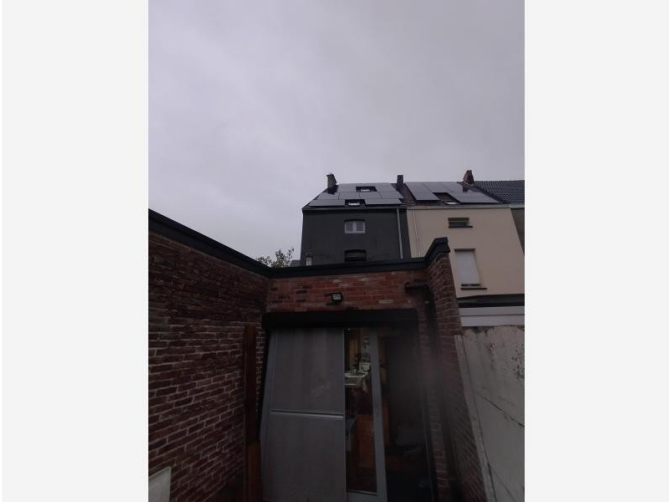
*Situeringsfoto*

### Tijdelijke beperking

**Reden:** Het te onderzoeken materiaal situeert zich hoger dan 3,50 m te rekenen vanaf een veilige ondergrond

**Uitleg van de asbestdeskundige:** Bij werken (dak of reiniging schouw) kan een stelling geplaatst worden, het is niet duidelijk of er asbestverdachte materialen aanwezig zijn in de schouw.

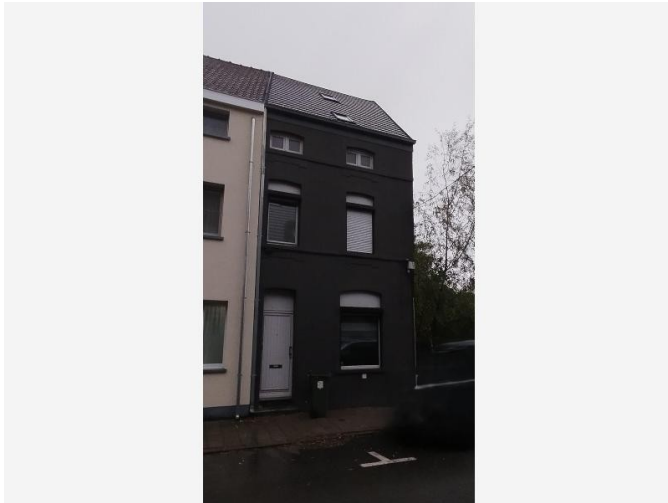
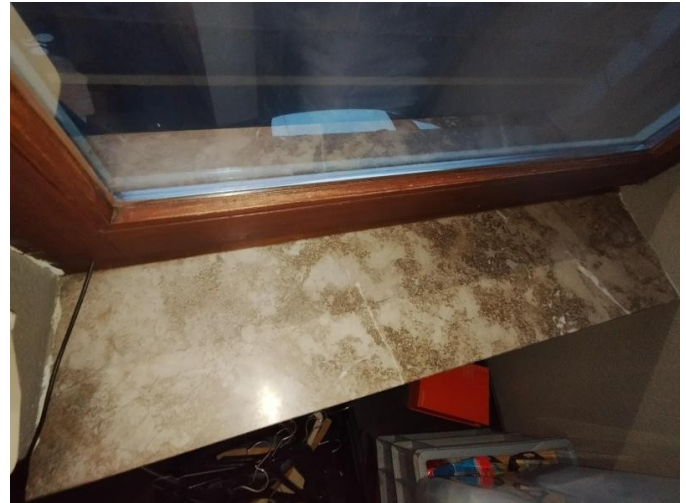
Alle raam en deurdorpels werden gecontroleerd, er werden geen verdachte materialen opgemerkt.

| Basis voor advies | De asbestdeskundige beoordeelt het materiaal als niet-asbestverdacht. |

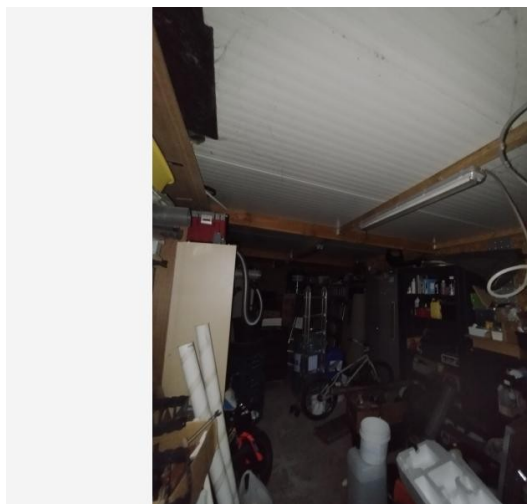
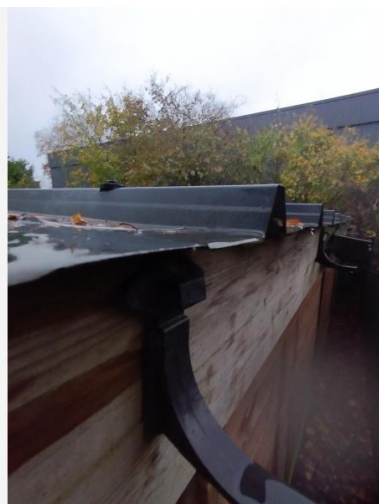
Tuinhuis gecontroleerd, er werden geen verdachte materialen opgemerkt. Houten structuur met metalen dak.

| Basis voor advies | De asbestdeskundige beoordeelt het materiaal als niet-asbestverdacht. |

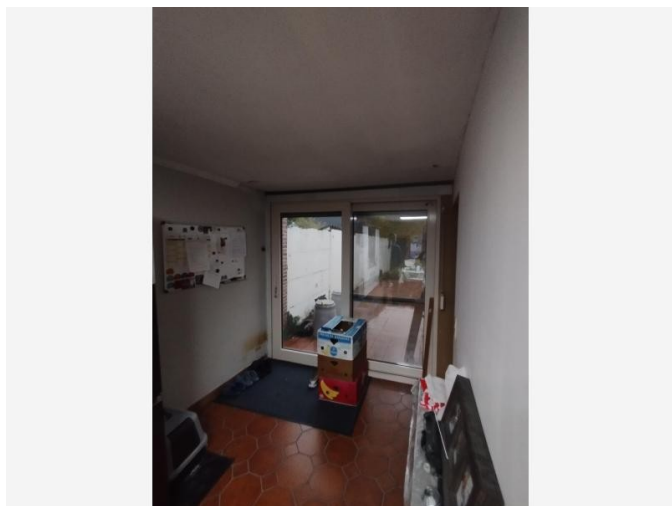
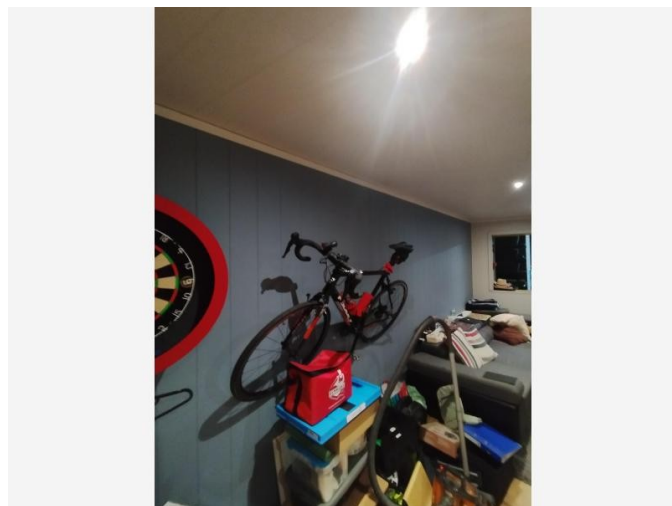
Alle plafonds zijn afgewerkt met valse plafonds in plaatmateriaal. Het is niet duidelijk of er pleisterwerk of ander verdacht asbestmateriaal aanwezig is achter / op deze valse plafonds, het is aangewezen om bijkomend onderzoek uit te voeren bij werken. Het plafond bestaat uit gipskartonplaten. Zonder destructieve handeling is het niet mogelijk om na te gaan of er asbesthoudende materialen aanwezig zijn achter de plafond afwerking. Als bij sloop of renovatie blijkt dat er achter deze plafonds nog pleisterwerk of asbest verdachte toepassingen aanwezig zijn, moet dit bemonsterd worden.

| Basis voor advies | De asbestdeskundige beoordeelt het materiaal als niet-asbestverdacht. |

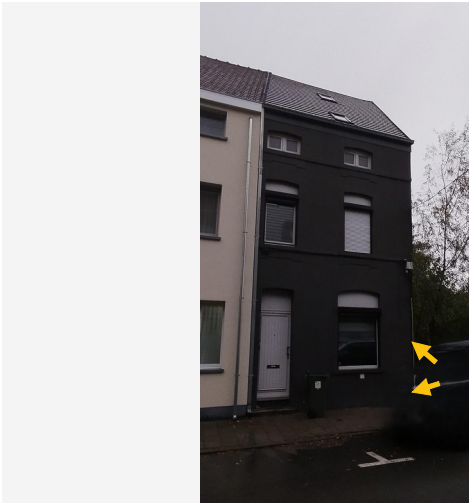
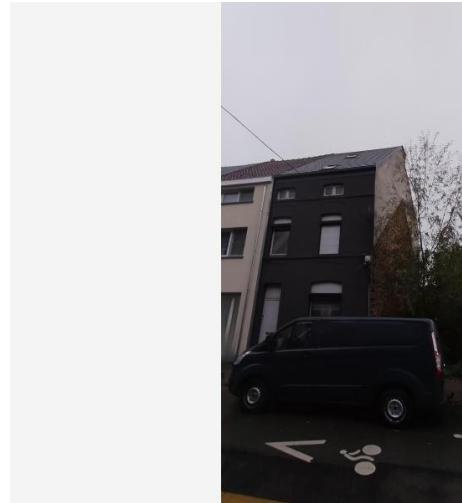
## Fiche 5: Crepi buitentoepassing

Geen asbest

| # | Type | Referentie | Resultaat |
|---|---|---|---|
| 5.1 | Mengmonster | 002 | Geen asbest |

| Opmerking | <p>In het inspectieprotocol is een monstername van crepi verplicht om dit te identificeren als niet-asbesthoudend.</p> <p>De vermelde oppervlaktes, diktes, gewichten en volumes betreffen een beredeneerde schatting. Er worden geen rechten verleend aan deze oppervlaktes/diktes/volumes.</p> |

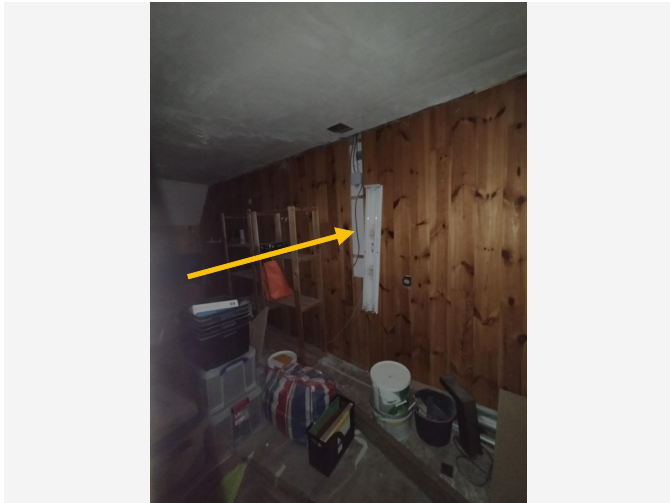
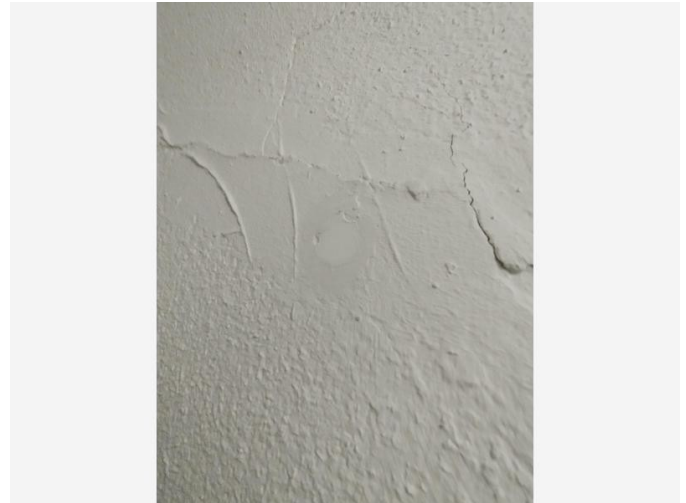
## Fiche 6: Muurpleister

Geen asbest

| # | Type | Referentie | Resultaat |
|---|---|---|---|
| 6.1 | Mengmonster | 001 | Geen asbest |

| Opmerking | <p>Volgens het inspectieprotocol is een monstername van het pleisterwerk verplicht om dit te identificeren als niet-asbesthoudend.</p> <p>Locatie staalnames: individuele ruimte: slpk / natte ruimte: keuken / stookplaats: geen stookketel / traphal: inkomhal en V+1</p> <p>De vermelde oppervlaktes en volumes betreffen een beredeneerde schatting. Er worden geen rechten verleend aan deze oppervlaktes/volumes. De dikte is een schatting die voorkomt uit de monsterplaatsen en is daarom niet altijd representatief.</p> <p>Er bevinden zich enkele valse wanden (gipskartonplaten en houten planken). Het is niet duidelijk of er pleisterwerk of asbest toepassingen aanwezig zijn achter/op deze valse wanden, het is aangewezen om bijkomend onderzoek uit te voeren bij werken.</p> |

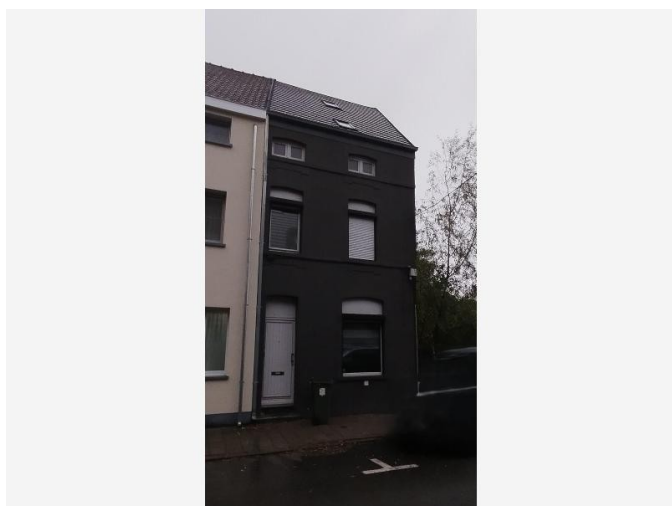
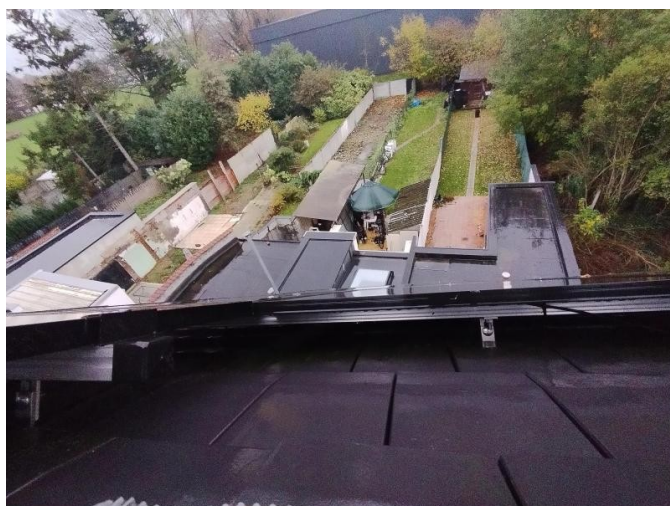
### Fiche 7: Dakbedekking

| Beschrijving | Notitie | Terug te vinden op plannen |
|---|---|---|
| Fiche 7: Dakbedekking | Het dak werd gecontroleerd, er werden geen verdachte materialen opgemerkt. (dakpannen) | - |

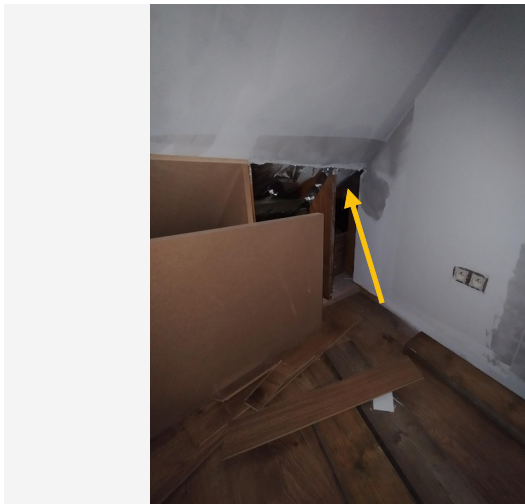
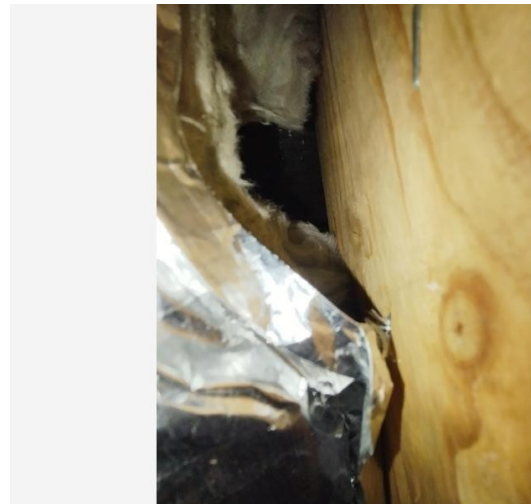
## Fiche 8: Onderdak

| Beschrijving | Notitie | Terug te vinden op plannen |
|---|---|---|
| Fiche 8: Onderdak | Het onderdak werd gecontroleerd (verplaatsen van isolatie). Er werden geen verdachte materialen opgemerkt. (dampscherm) | - |

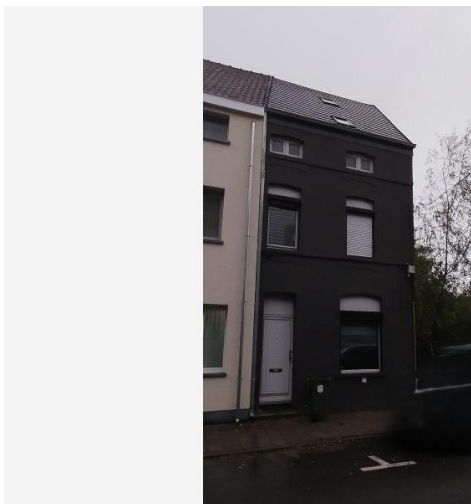
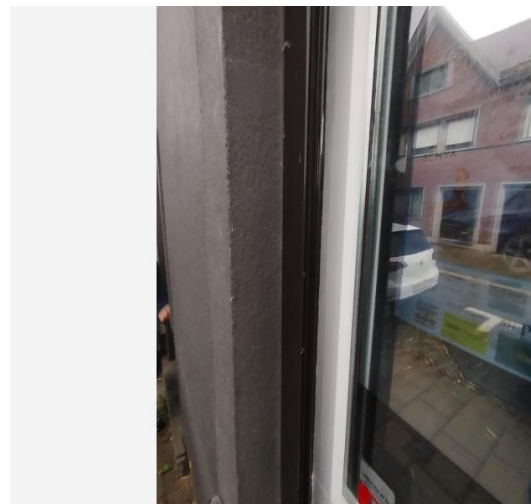
## Fiche 9: Kit niet verdacht

| Beschrijving | Notitie | Terug te vinden op plannen |
|---|---|---|
| Fiche 9: Kit niet verdacht | De gebruikte siliconen kit is niet asbestverdacht. | - |

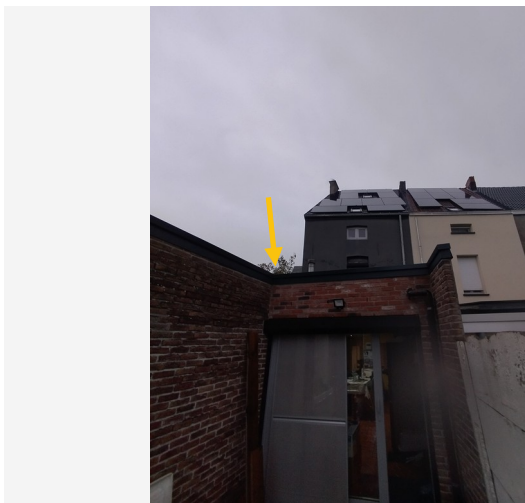
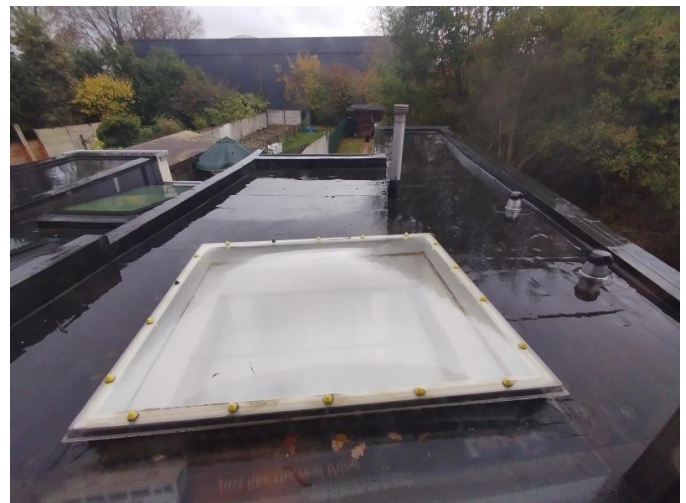
## Fiche 10: Epdm plat dak

| Beschrijving | Notitie | Terug te vinden op plannen |
|---|---|---|
| Fiche 10: Epdm plat dak | EPDM plat dak- (+/- 16m <sup>2</sup> ). Het is niet duidelijk of er asbestverdachte onderlagen aanwezig zijn. Het is aangewezen om extra controle uit te voeren bij eventuele renovatiewerken. De vermelde oppervlaktes, diktes en volumes betreffen een beredeneerde schatting. Er worden geen rechten verleend aan deze oppervlaktes/diktes/volumes. | Plan 1.1: Woning plan |
