# Asbestinventarisatetest

Lippenslaan 373/32, 8300 Knokke-Heist

Attestnummer : 20251209-000398.001

# Zone 1: Hoofdgebouw

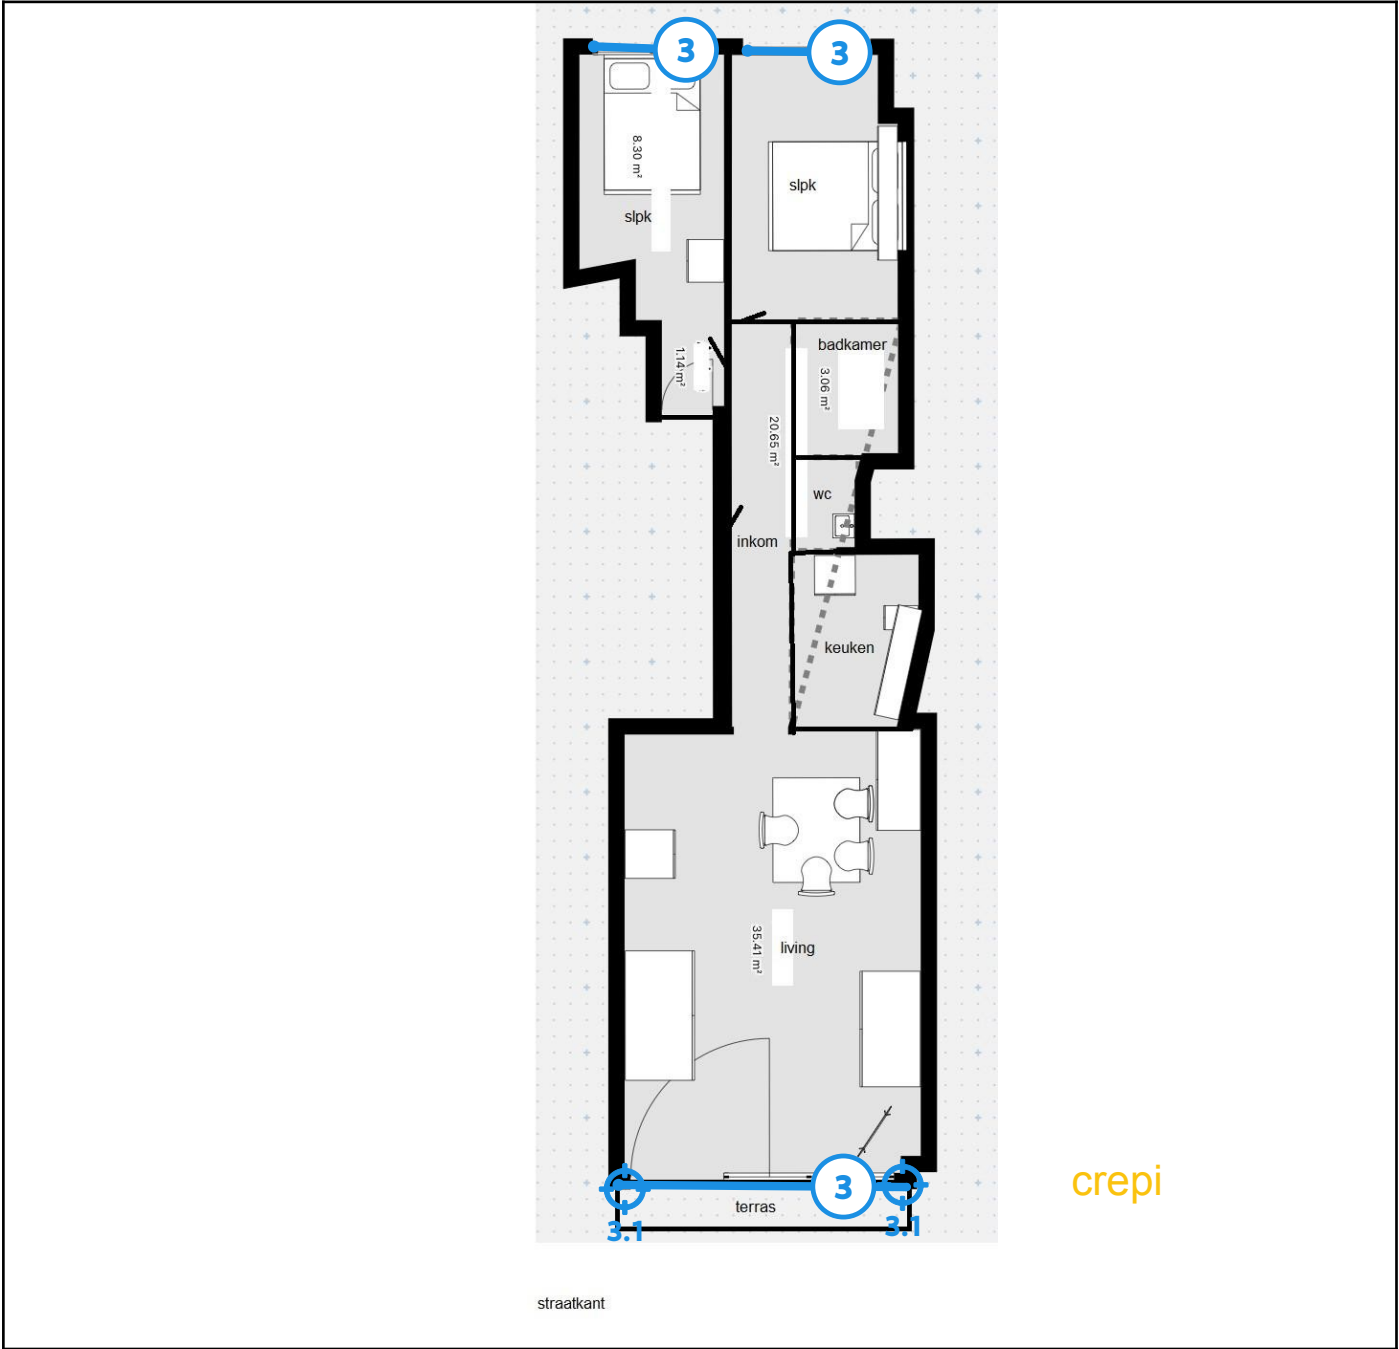
# Plan 1.1: Schets appartement

| Beschrijving | Type | Actie |
|---|---|---|
| 3. Crepi buitentoepassing | Geen asbest | - |

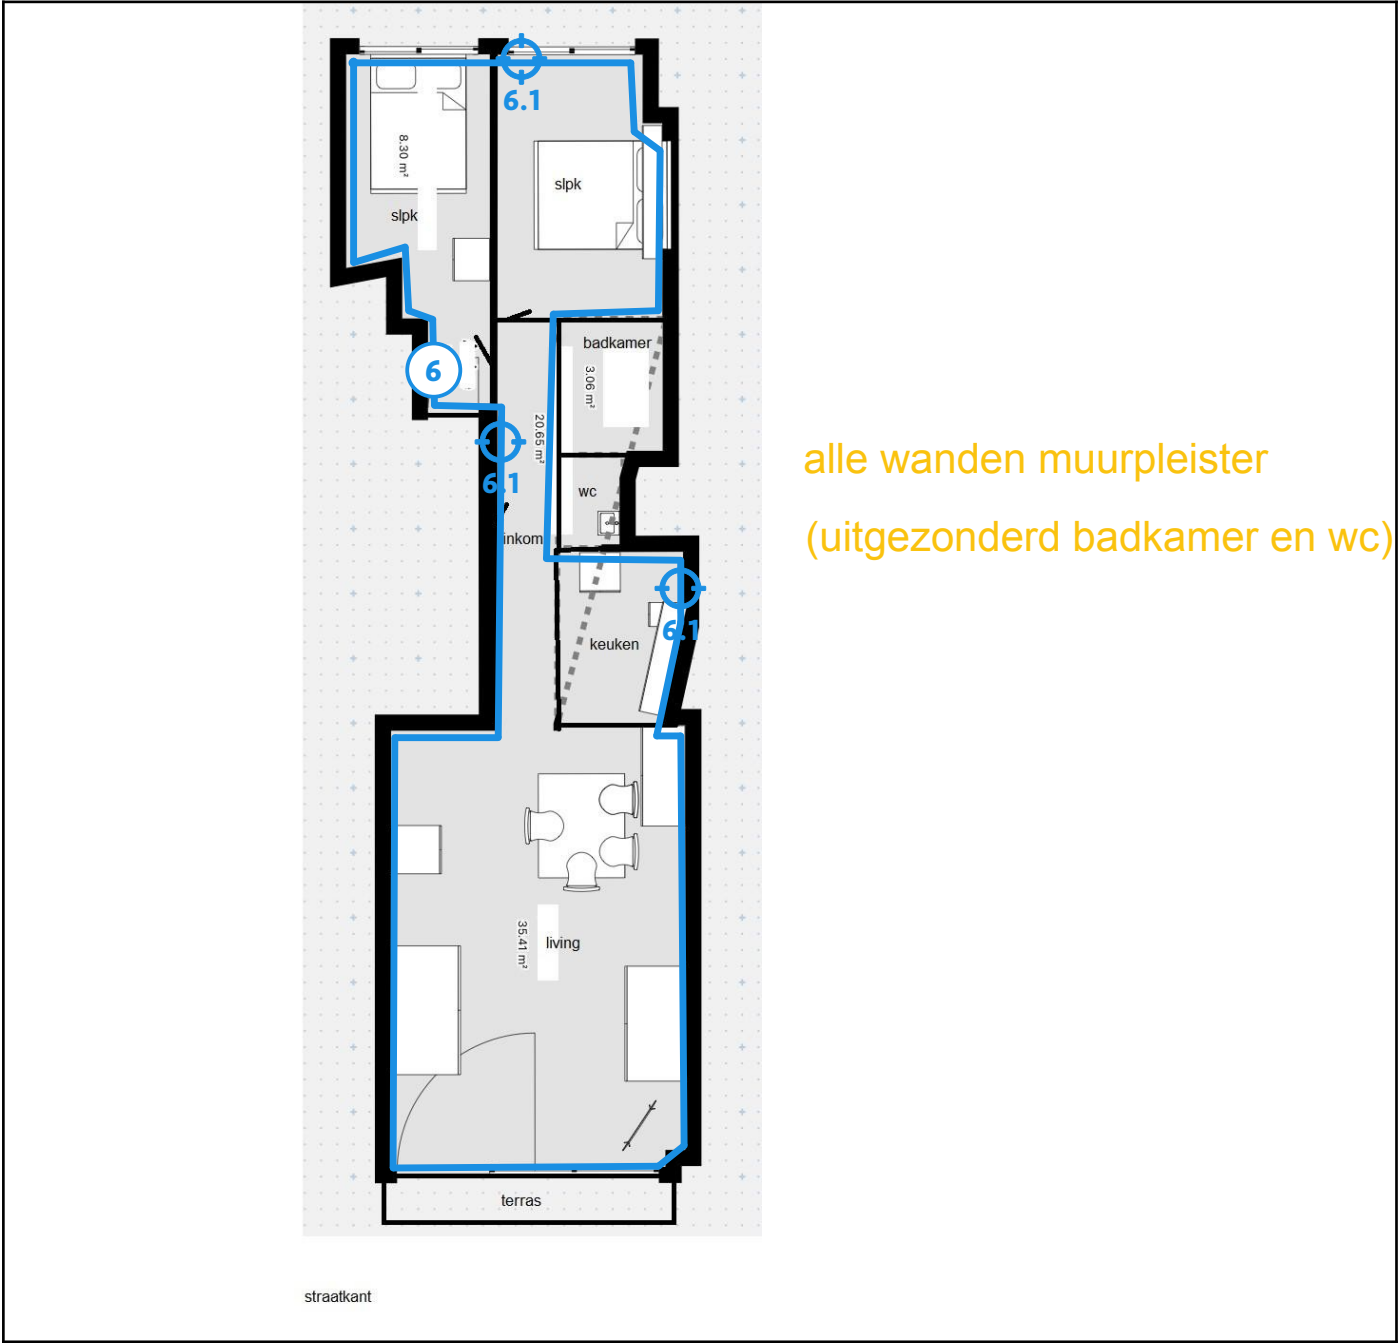
# Plan 1.2: Schets appartement

| Beschrijving | Type | Actie |
|---|---|---|
| 6. Muurpleister | Geen asbest | - |

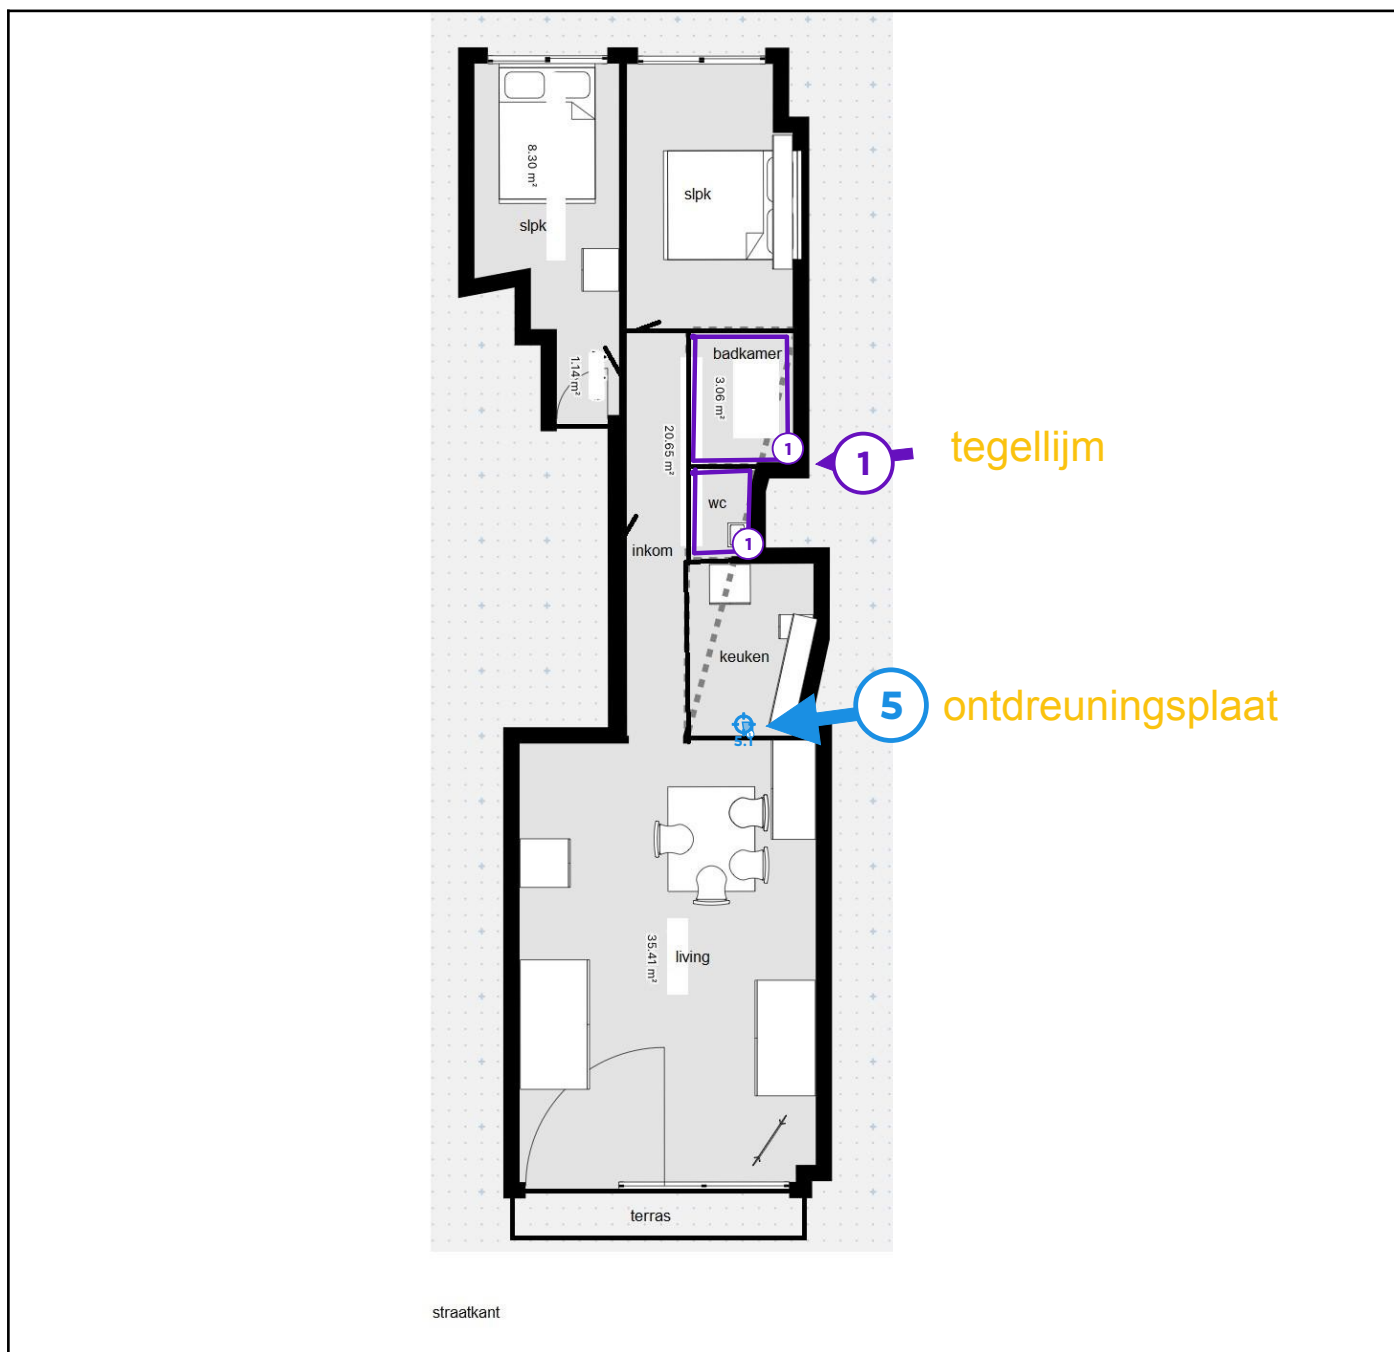
## Plan 1.3: Schets appartement

| Beschrijving | Type | Actie |
|---|---|---|
| 1. Tegellijm niet zichtbaar | Advies | - |
| 5. Ontdreuningsplaat spoelbak | Geen asbest | - |

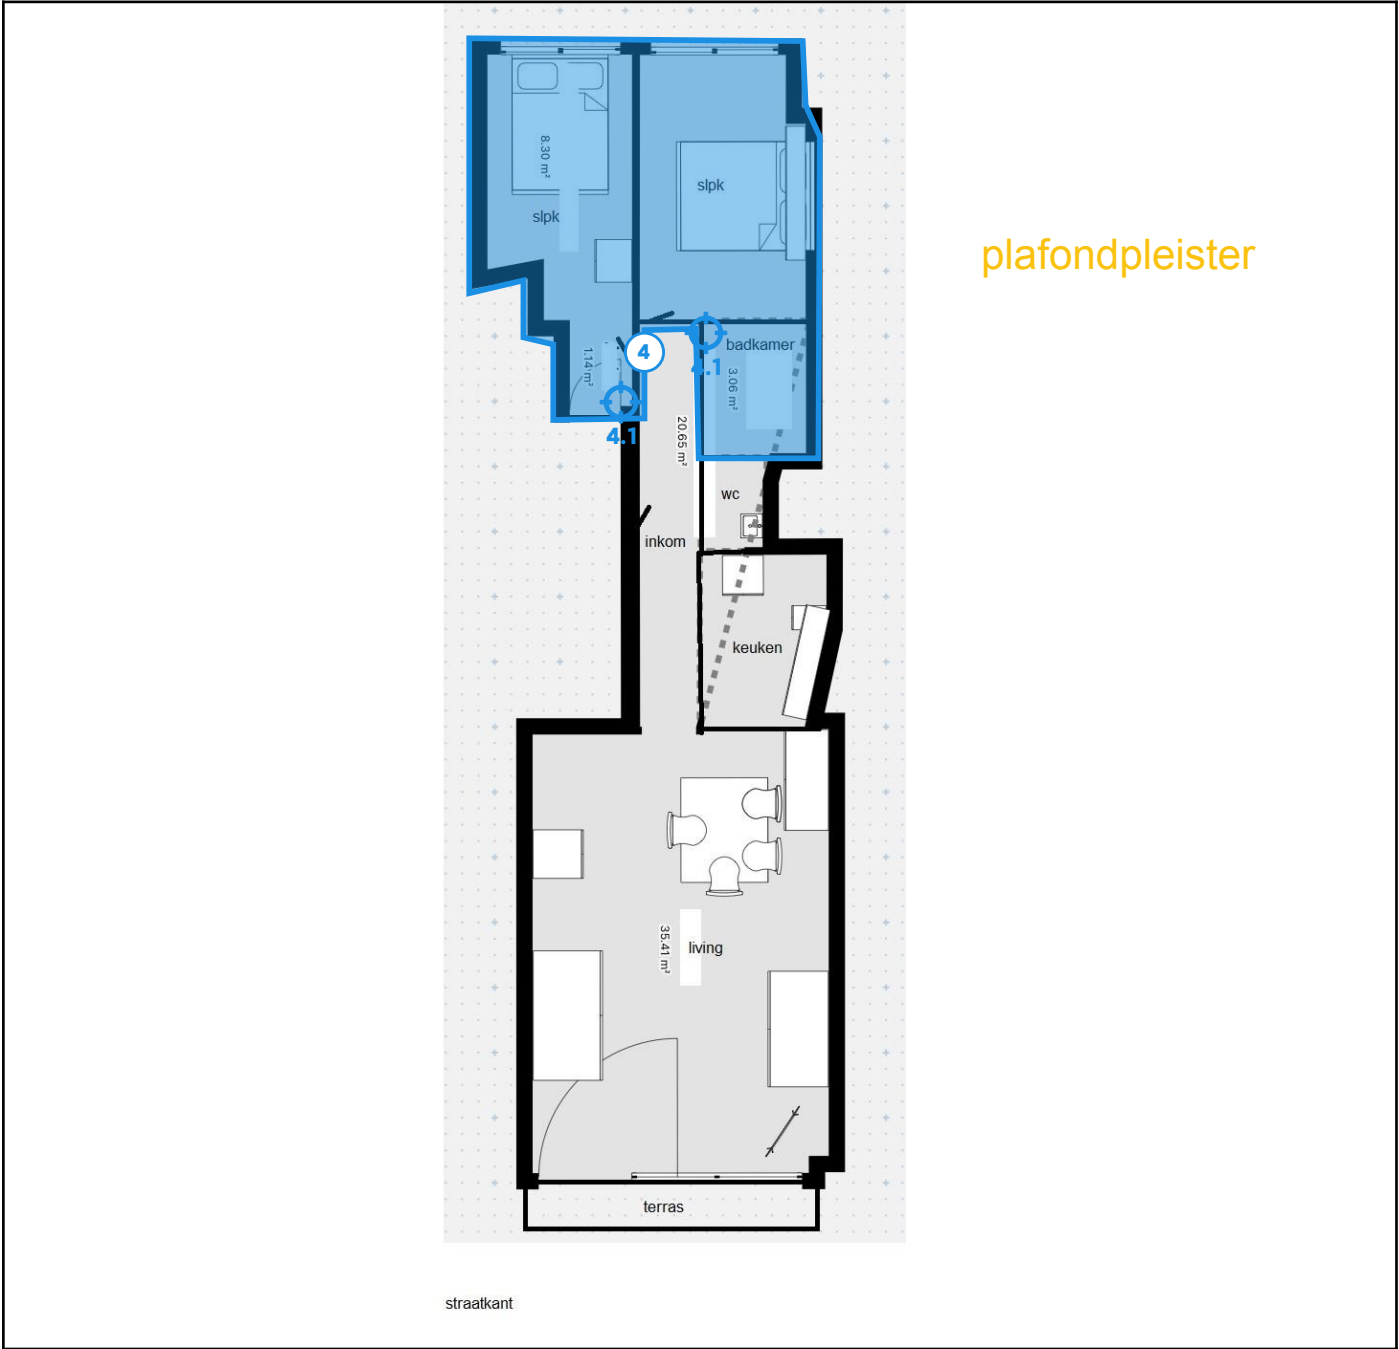
# Plan 1.4: Schets appartement

| Beschrijving | Type | Actie |
|---|---|---|
| 4. Plafondpleister | Geen asbest | - |

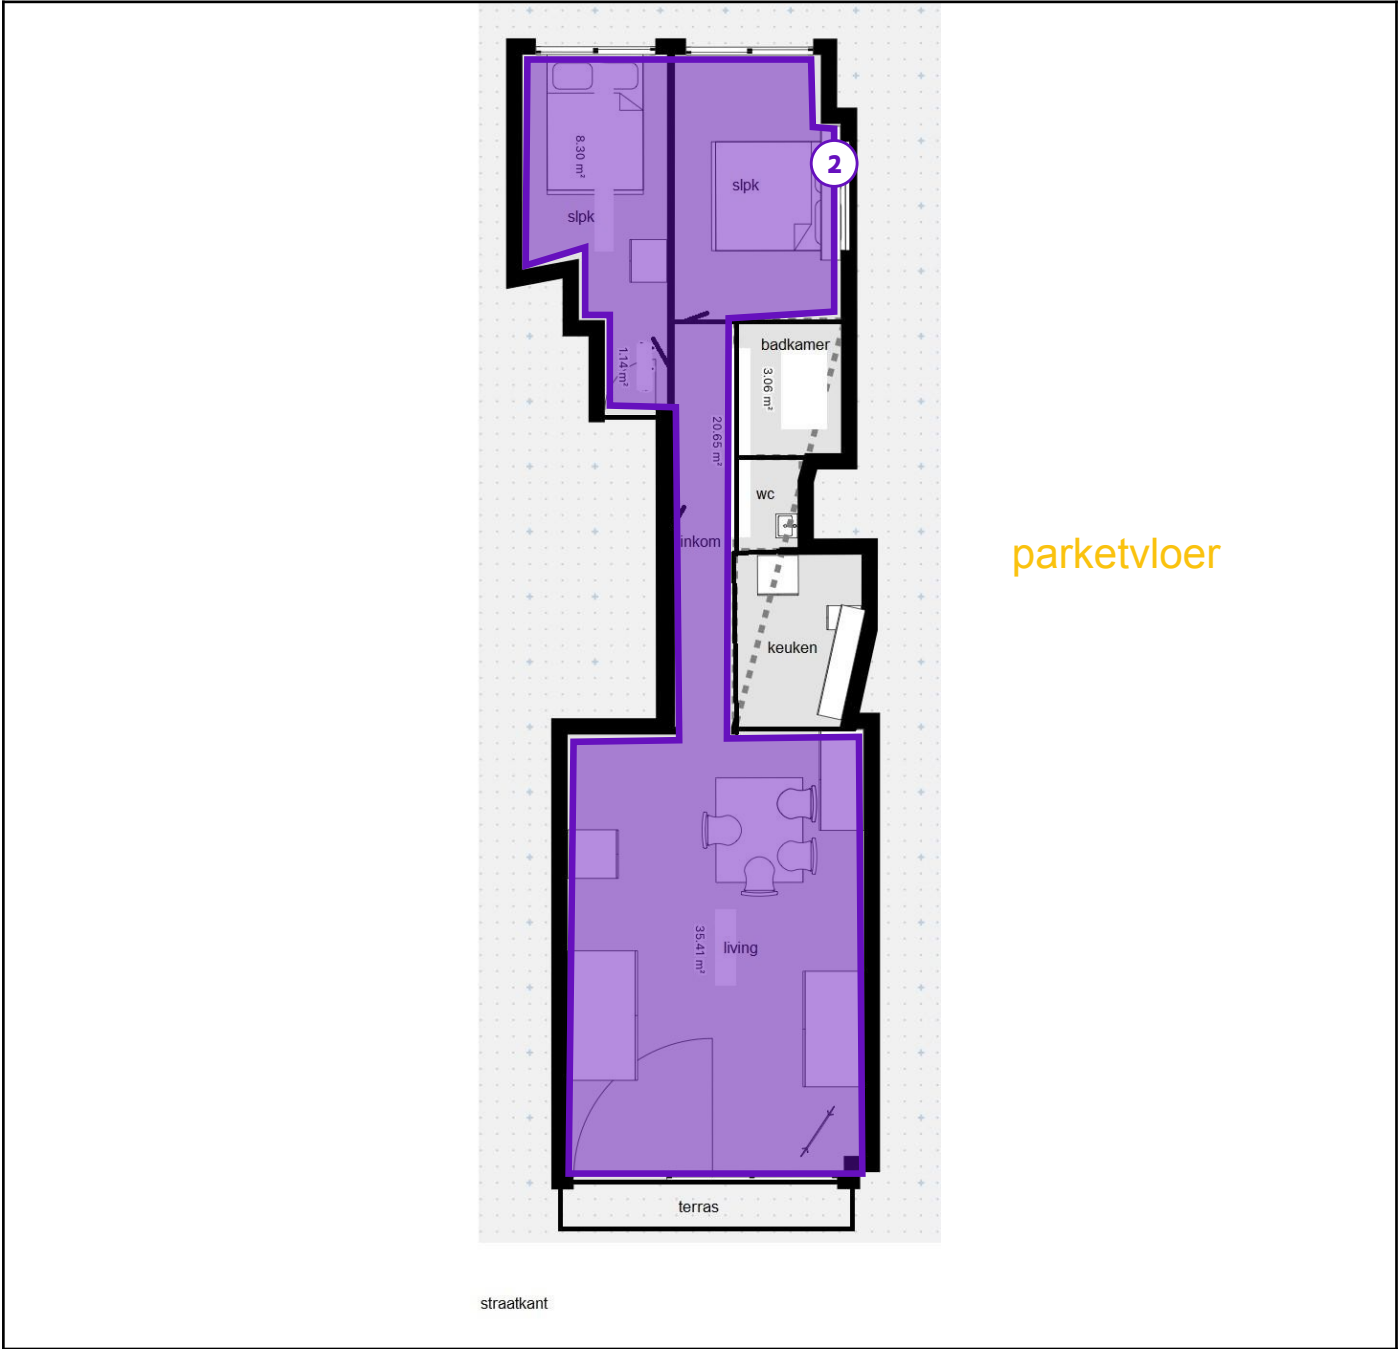
# Plan 1.5: Schets appartement

| Beschrijving | Type | Actie |
|---|---|---|
| 2. Lijm voor parketvloer | Advies | - |

In het verleden werd vaak asbesthoudende zwarte lijm gebruikt voor het vastlijmen van parkettegels/vloer.

Er waren geen losliggende planken of beschadigingen.

Bij renovatie extra controle uit te voeren.

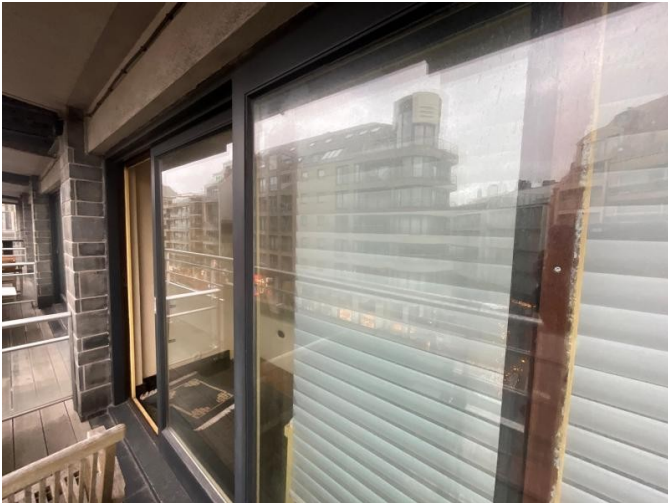
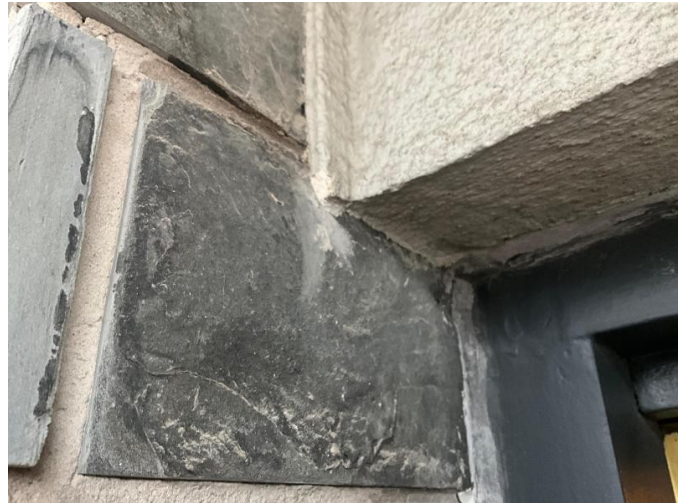
## Fiche 3: Crepi buitentoepassing

### Conclusie

Geen asbest

| # | Type | Referentie | Resultaat |
|---|---|---|---|
| 3.1 | Mengmonster | 004 | Geen asbest |

| Opmerking | <p>Betreft: +/- 3m<sup>2</sup>. Opdrachtgever geeft toelating monstername. De crepi maakt deel uit van de gemeenschappelijke delen.</p> <p>In het inspectieprotocol is een monstername van crepi verplicht om dit te identificeren als niet-asbesthoudend.</p> <p>De vermelde oppervlaktes, diktes, gewichten en volumes betreffen een beredeneerde schatting. Er worden geen rechten verleend aan deze oppervlaktes/diktes/volumes.</p> |

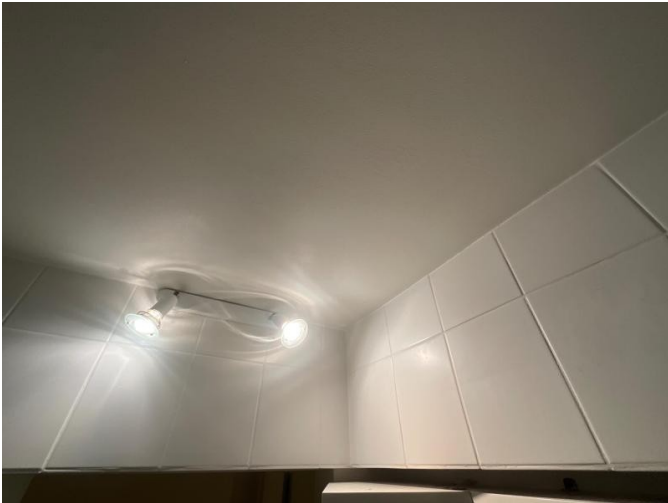
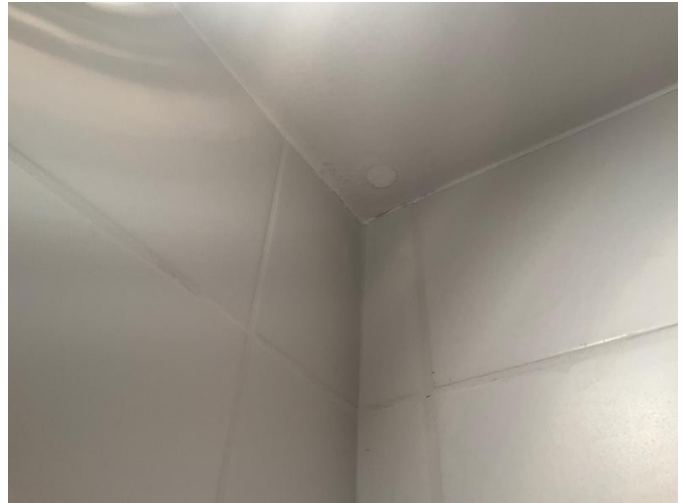
## Fiche 4: Plafondpleister

### Conclusie

Geen asbest

| # | Type | Referentie | Resultaat |
|---|---|---|---|
| 4.1 | Mengmonster | 002 | Geen asbest |

| Opmerking | <p>Volgens het inspectieprotocol is een monstername van het pleisterwerk verplicht om dit te identificeren als niet-asbesthoudend.</p> <p>Locatie staalnames: individuele ruimte: slpk / natte ruimte: badkamer / stookplaats: nvt / traphal: valse plafonds.</p> <p>De vermelde oppervlaktes en volumes betreffen een beredeneerde schatting. Er worden geen rechten verleend aan deze oppervlaktes/volumes. De dikte is een schatting die voorkomt uit de monsterplaatsen en is daarom niet altijd representatief.</p> <p>Er bevinden zich enkele plafonds (gipskartonplaten/osb). Het is niet duidelijk of er pleisterwerk of asbest toepassingen aanwezig zijn achter/op deze valse plafonds, het is aangewezen om bijkomend onderzoek uit te voeren bij werken.</p> |

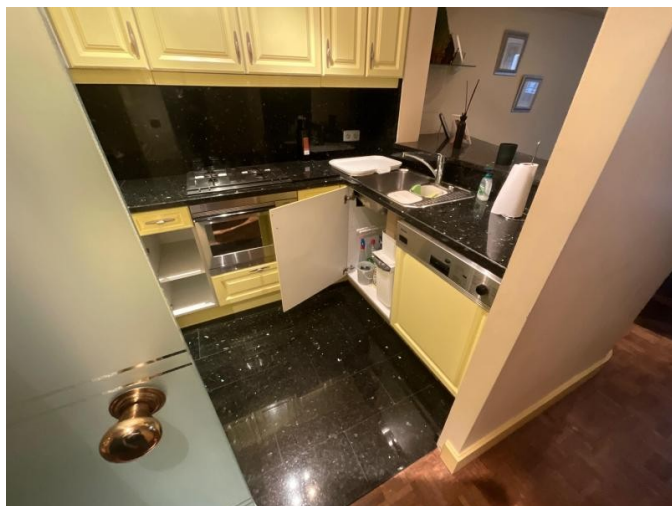
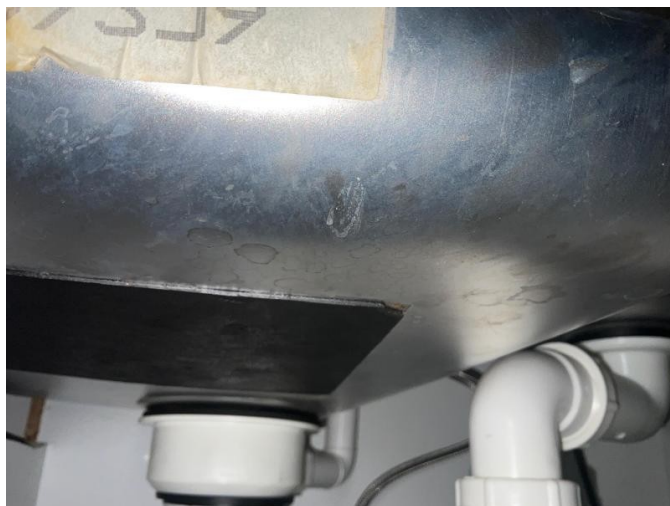
## Fiche 5: Ontdreuningsplaat spoelbak

### Conclusie

Geen asbest

| # | Type | Referentie | Resultaat |
|---|---|---|---|
| 5.1 | Puntmonster | 003 | Geen asbest |

| Opmerking | <p>Verdachte toepassing werd bemonsterd.</p> <p>De vermelde oppervlaktes, diktes en volumes betreffen een beredeneerde schatting. Er worden geen rechten verleend aan deze oppervlaktes/diktes/volumes.</p> |

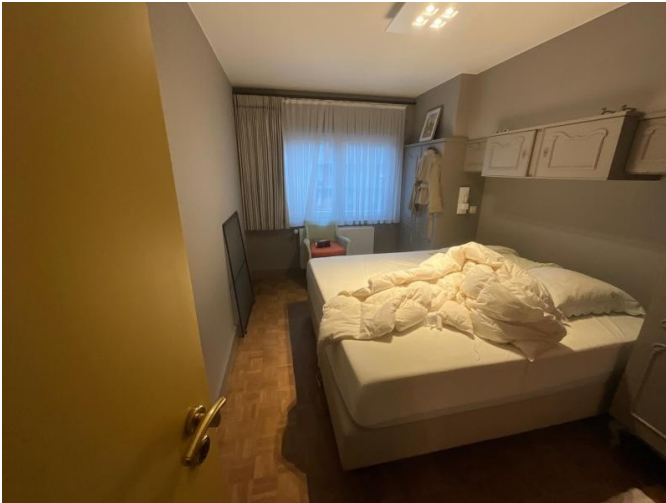
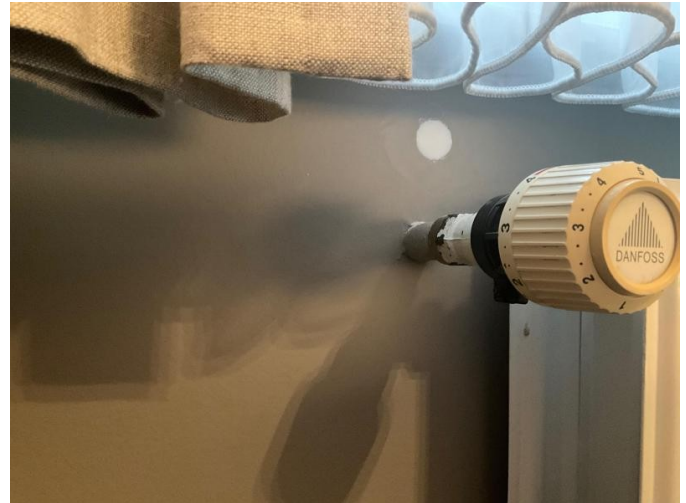
## Fiche 6: Muurpleister

### Conclusie

Geen asbest

| # | Type | Referentie | Resultaat |
|---|---|---|---|
| 6.1 | Mengmonster | 001 | Geen asbest |

| Opmerking | <p>Volgens het inspectieprotocol is een monstername van het pleisterwerk verplicht om dit te identificeren als niet-asbesthoudend.</p> <p>Locatie staalnames: individuele ruimte: slpk / natte ruimte: keuken / stookplaats: nvt / traphal: inkomhal.</p> <p>De vermelde oppervlaktes en volumes betreffen een beredeneerde schatting. Er worden geen rechten verleend aan deze oppervlaktes/volumes. De dikte is een schatting die voorkomt uit de monsterplaatsen en is daarom niet altijd representatief.</p> |

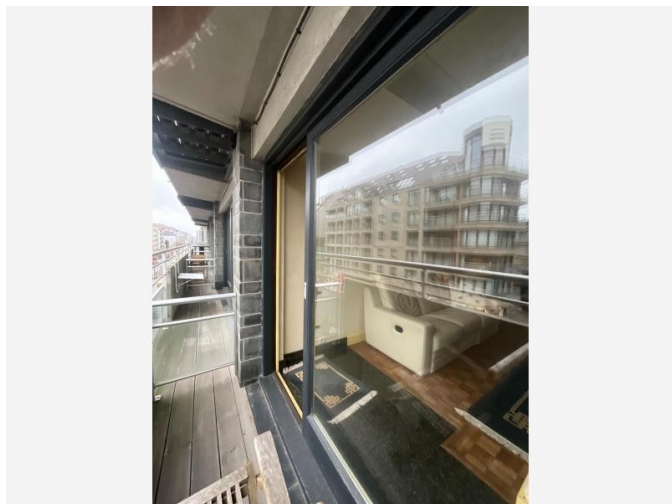
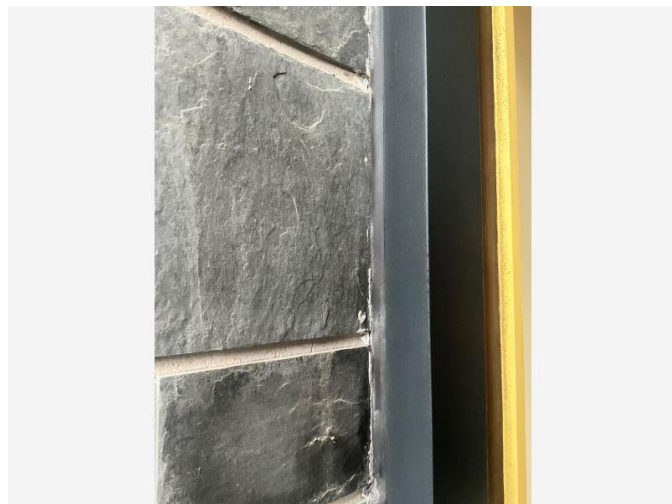
### Fiche 7: Kit niet verdacht

| Beschrijving | Notitie | Terug te vinden op plannen |
|---|---|---|
| Fiche 7: Kit niet verdacht | De gebruikte siliconen kit is niet asbestverdacht | - |
