# Asbestinventarisatetest

Krepelstraat 35, 9400 Ninove

Attestnummer : 20251201-000318.000

Uitgegeven op : 01.12.2025

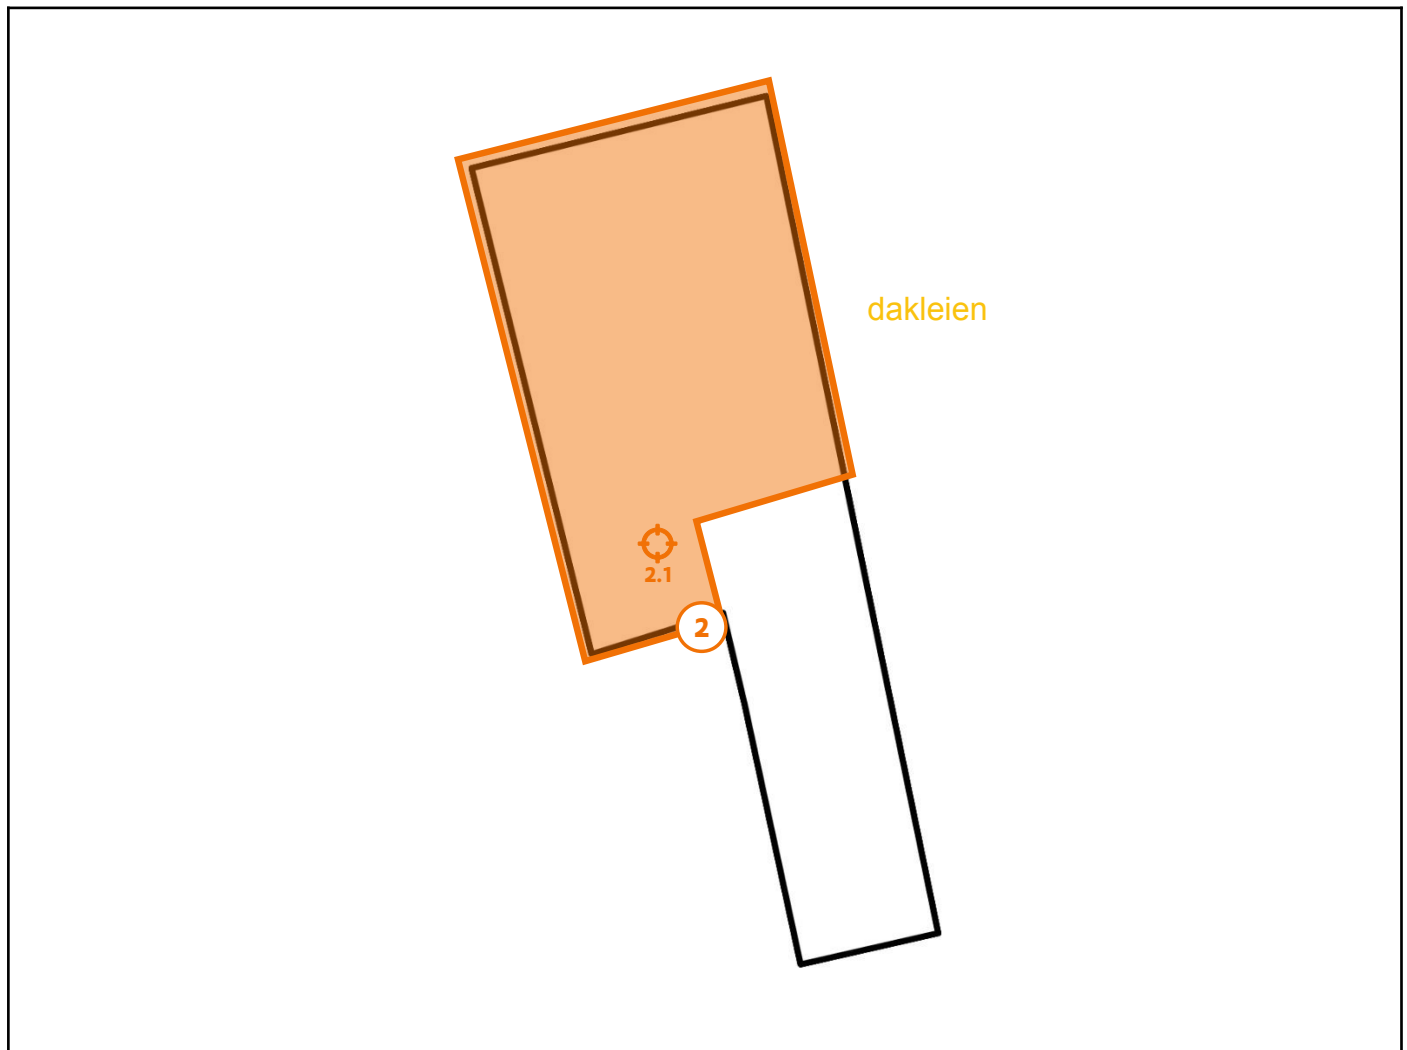
## Plan 1.5: Woning plan

| Beschrijving | Type | Actie |
|---|---|---|
| 2. Dakleien | Asbestmateriaal | <a href="#">Verwijderen</a> |

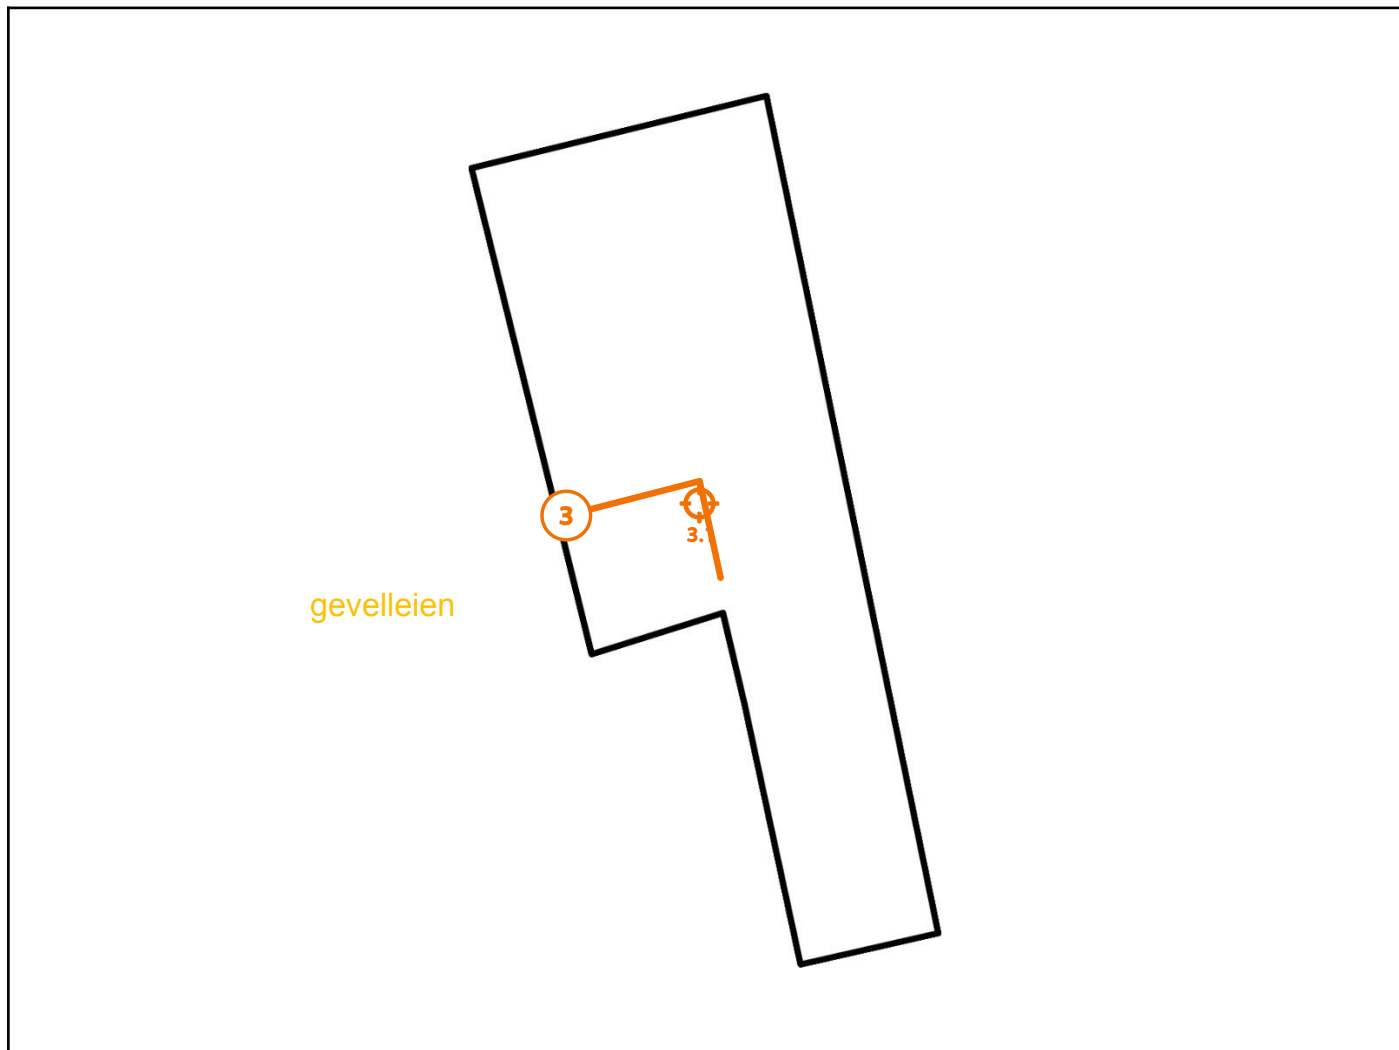
## Plan 1.6: Woning plan

| Beschrijving | Type | Actie |
|---|---|---|
| 3. Gevelleien | Asbestmateriaal | <a href="#">Verwijderen</a> |

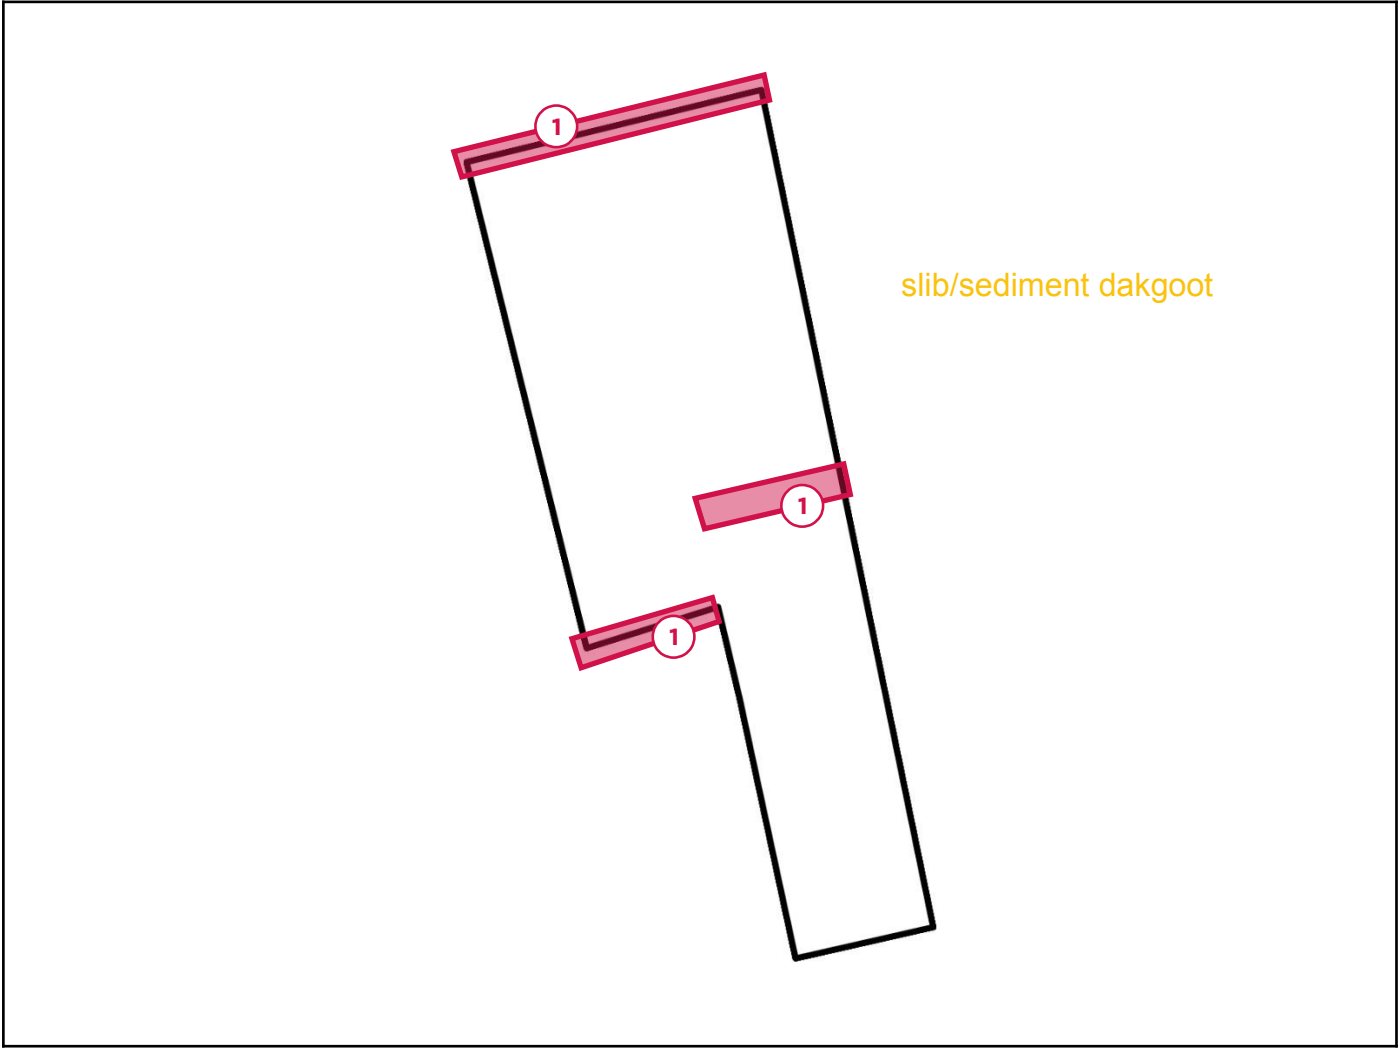
# Plan 1.8: Woning plan

| Beschrijving | Type | Actie |
|---|---|---|
| 1. Slib/sediment dakgoot. | Asbestmateriaal | Dringend verwijderen |

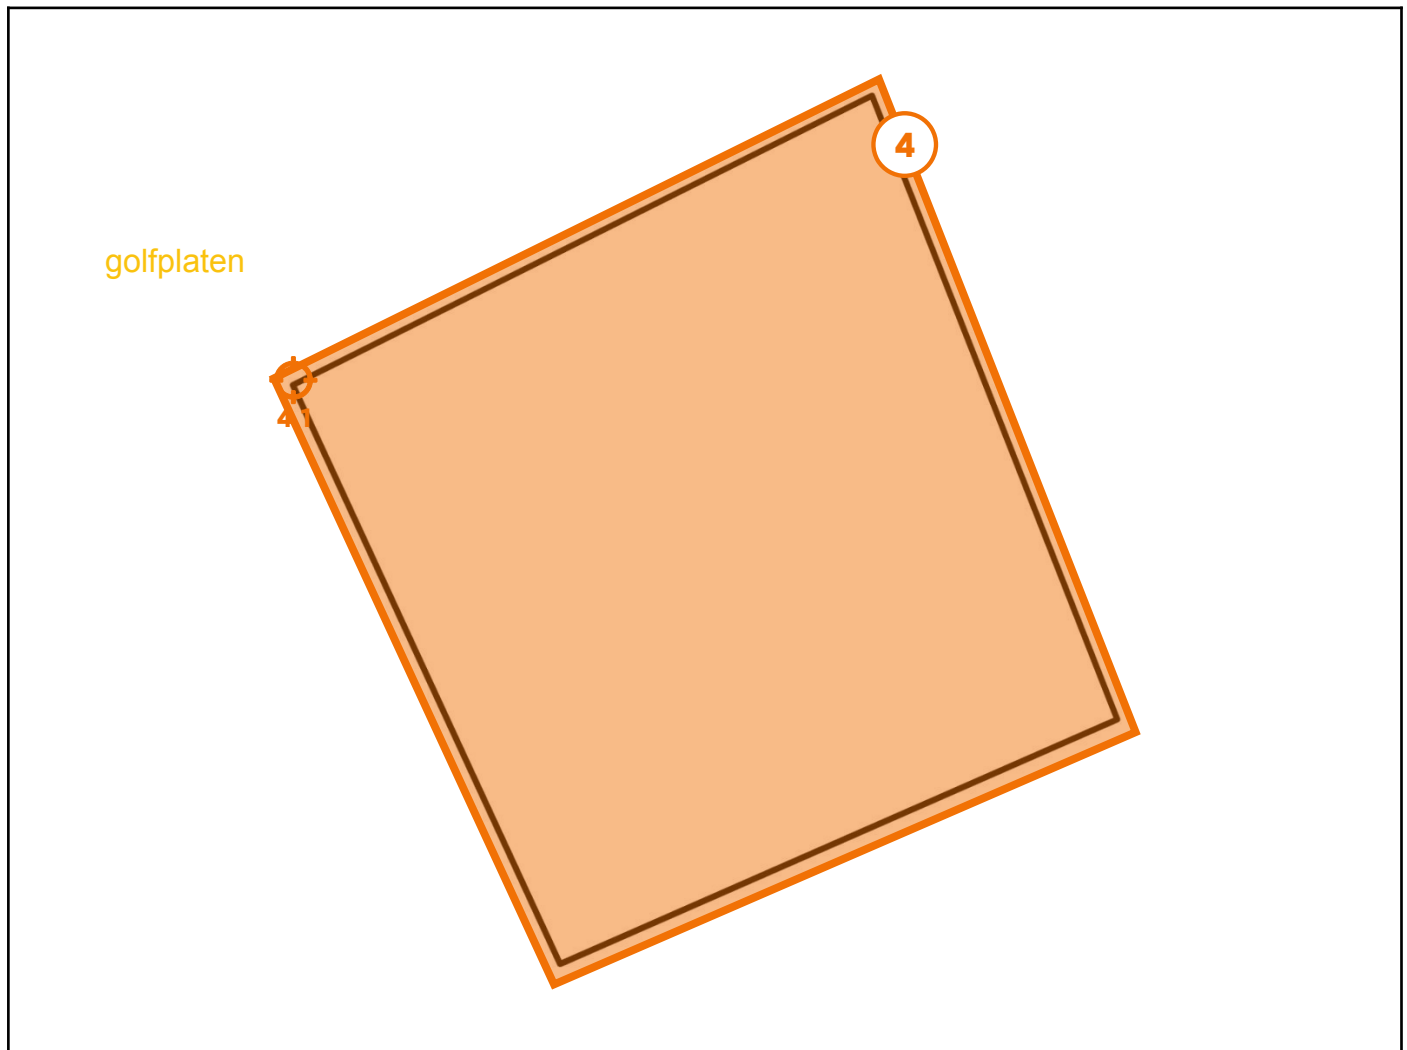
## Plan 3.1: Tuinhuis plan

| Beschrijving | Type | Actie |
|---|---|---|
| 4. Golfplaten tuinhuis | Asbestmateriaal | <a href="#">Verwijderen</a> |

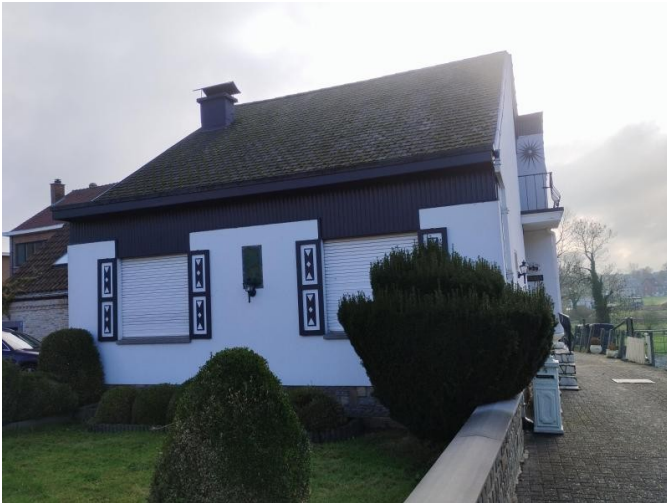
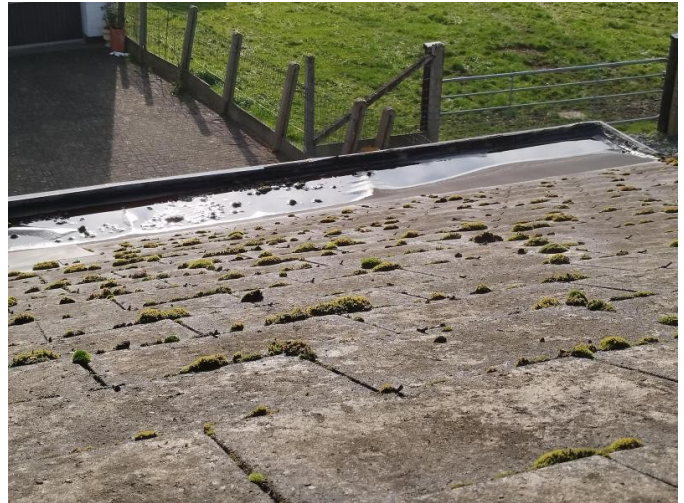
Het asbestmateriaal valt onder de mijlpaal van 2040.

**Dringend verwijderen**

- Verwijder het asbestafval.
- Voer bijkomende staalname(s) uit.

- Eenvoudige handelingen: mag via doe-het-zelf of door werknemer(s) met opleidingsattest eenvoudige handelingen  
Reinig de dakgoten om asbesthoudend sediment of slib te verwijderen.

Dit kan aanleiding geven tot blootstelling, gebruik standaard dragen van de nodige wegwerp beschermingsmiddelen FFP 3 masker , handschoenen en tyvec CAT III type 5-6

Voor verwijdering het slib extra bevochtigen of fixeren om stof te voorkomen , niet breken om stof te beperken .

Schep het mos in dubbel plastic zak , sluit dit luchtdicht af , en breng dit naar een erkend verwerker . Slib behoort tot niet hechtgebonden afval.

Reinig de dakgoot en het gebruikt materiaal met overvloedig water.

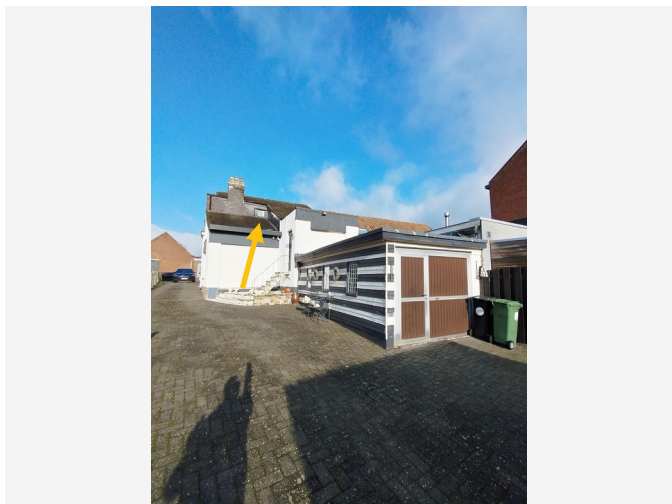
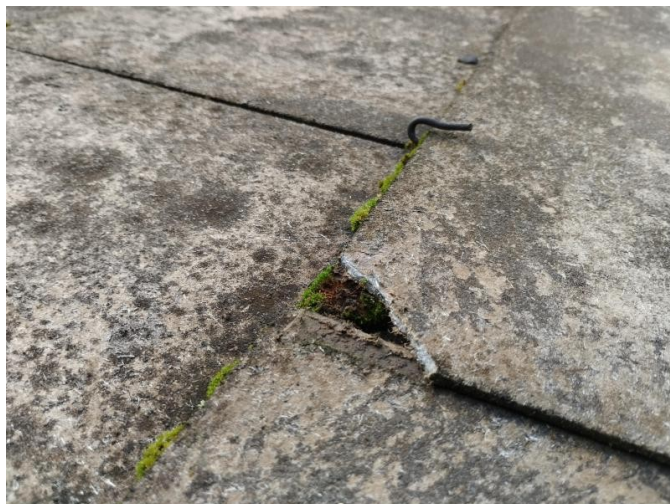
| Opmerking | De leien zijn visueel en volgens expertise als asbestverdacht beschouwd. De vermelde oppervlaktes, diktes en volumes betreffen een beredeneerde schatting. Er worden geen rechten verleend aan deze oppervlaktes/diktes/volumes. |

Standaard dragen van de nodige wegwerp beschermingsmiddelen FFP 3 masker, handschoenen en tyvec CAT III type 5-6, afwasbaar schoeisel. Indien mogelijk de ondervloer afdekken, leien voorzichtig verwijderen, extra fixeren, niet breken, niet gooien, onmiddellijk verpakken of voorzichtig in container met asbest bag plaatsen. Voldoende benevelen/bevochtigen tijdens de duur van de werken. Gebruik geen stortkokers. Voor hechtgebonden toepassingen: Bij verwijdering door doe-het-zelf moet men dit afval dubbel en luchtdicht verpakt aandienen bij het gemeentelijk recyclagepark. Men raadpleegt best op voorhand de voorwaarden

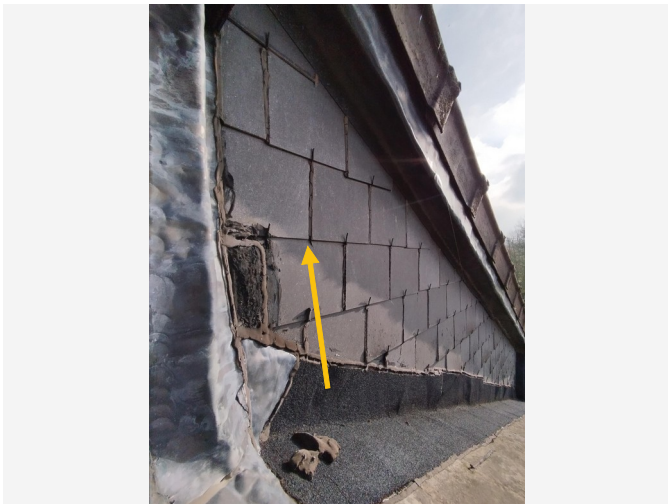
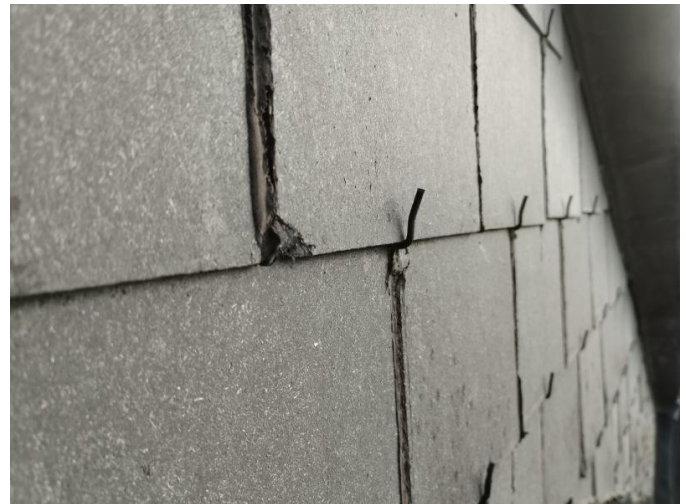
| Opmerking | <p>Er werd een staal genomen aan een uitstekend stuk waardoor de waterdichtheid van de dakbedekking niet in het gedrang komt.</p> <p>De vermelde oppervlaktes, diktes en volumes betreffen een beredeneerde schatting. Er worden geen rechten verleend aan deze oppervlaktes/diktes/volumes.</p> |

- Eenvoudige handelingen: mag via doe-het-zelf of door werknemer(s) met opleidingsattest eenvoudige handelingen  
EH via doe-het zelf Standaard dragen van de nodige wegwerp beschermingsmiddelen FFP 3 masker , handschoenen en tyvec CAT III type 5-6 , afwasbaar schoeisel Indien mogelijk de ondervloer afdekken , leien voorzichtig verwijderen, extra fixeren, niet breken , niet gooien, onmiddellijk verpakken of voorzichtig in container met asbest bag plaatsen. Voldoende benevelen/bevochtigen tijdens de duur van de werken. Gebruik geen storkokers. Voor hechtgebonden toepassingen: Bij verwijdering door doe-het-zelf moet men dit afval dubbel en luchtdicht verpakt aandienen bij het gemeentelijk recyclagepark. Men raadpleegt best op voorhand de voorwaarden van het recyclagepark. Indien leien in slechte staat zijn en kans bestaat op breken : Eenvoudige handeling opgeleid personeel , alle werknemer(s) moeten wel beschikken over een opleidingsattest eenvoudige handelingen 8u Zie ook link Zie <https://ovam.vlaanderen.be/wie-mag-wat->

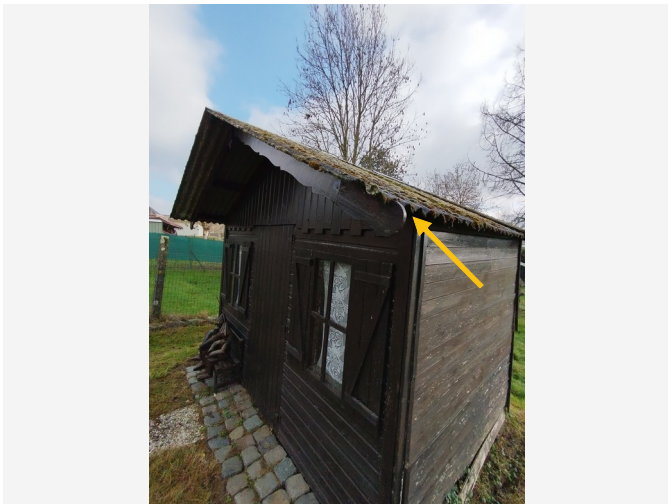
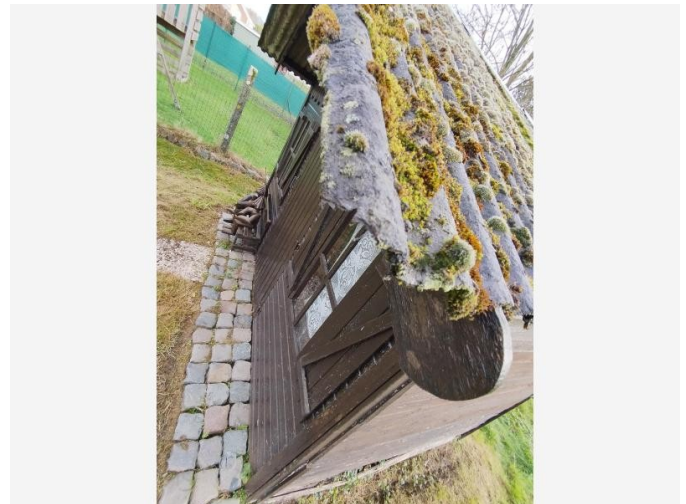
| Opmerking | <p>Er werd een staal genomen aan een uitstekend stuk waardoor de waterdichtheid van de dakbedekking niet in het gedrang komt.</p> <p>De vermelde oppervlaktes, diktes en volumes betreffen een beredeneerde schatting. Er worden geen rechten verleend aan deze oppervlaktes/diktes/volumes</p> |

- Eenvoudige handelingen: mag via doe-het-zelf of door werknemer(s) met opleidingsattest eenvoudige handelingen  
EH via doe-het zelf Standaard dragen van de nodige wegwerp beschermingsmiddelen FFP 3 masker , handschoenen en tyvec CAT III type 5-6 , afwasbaar schoeisel Indien mogelijk de ondervloer afdekken , golfplaten voorzichtig verwijderen, extra fixeren, niet breken , niet gooien, onmiddellijk dubbel verpakken , luchtdicht afsluiten of voorzichtig in container met asbest bag plaatsen. Voldoende benevelen/bevochtigen tijdens de duur van de werken. Indien golfplaten in slechte staat zijn en kans bestaat op breken : Eenvoudige handeling opgeleid personeel , alle werknemer(s) moeten wel beschikken over een opleidingsattest eenvoudige handelingen 8u Voor hechtgebonden toepassingen: Bij verwijdering door doe-het-zelf moet men dit afval dubbel en luchtdicht verpakt aandienen bij het gemeentelijk recyclagepark. Men raadpleegt best op voorhand de voorwaarden van het recyclagepark. Zie ook link Zie <https://ovam.vlaanderen.be/wie-mag-wat->

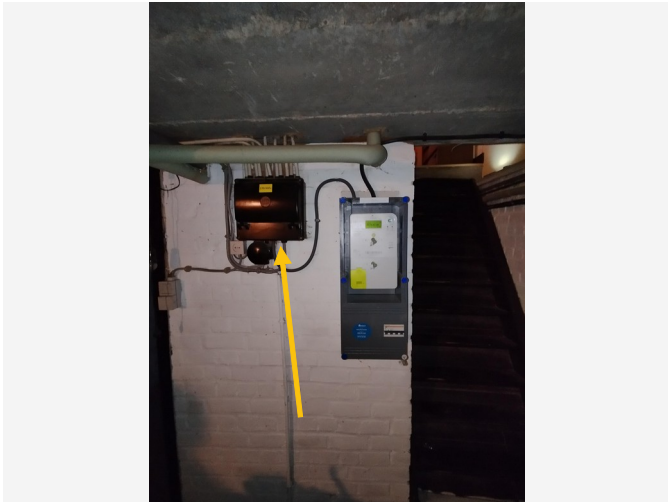
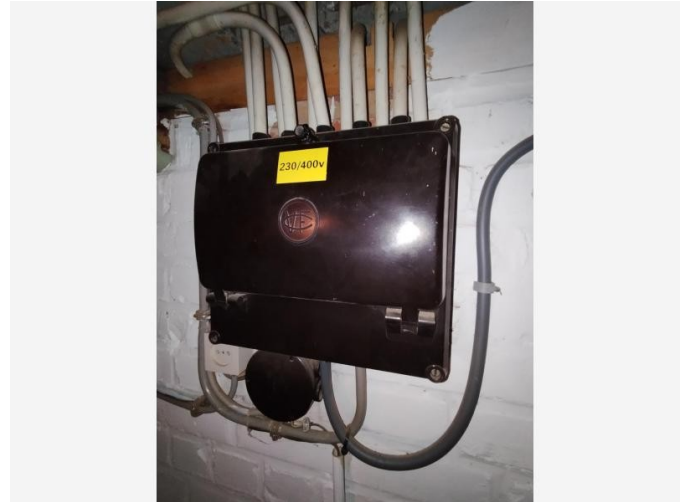
## Fiche 6: Bakeliet toep.(schakelaars, stopcontacten en verdeeldozen)

| Opmerking | <p>Het is moeilijk te bepalen of de bakeliettoepassingen in de woning ook effectief asbesthoudend zijn (het kan ook gaan om de asbestvrije variant).</p> <p>Er werd geen monster genomen oww beschadiging aan een elektrisch gerelateerde toepassing, extra controle bij verwijdering van het verdacht materiaal.</p> |

- Eenvoudige handelingen: mag via doe-het-zelf of door werknemer(s) met opleidingsattest eenvoudige handelingen  
Schakelaars, stopcontacten en andere gelijkaardige toepassingen kunnen eenvoudig losgeschroefd worden --> EH doe-het-zelf. Afgesloten of verzegelde kast --> EH opgeleid techniek personeel 8u basisopleiding asbest. Voor elektrische infrastructuur en uitrusting dient u vooraleer men deze toepassing gaat bevochtigen de elektriciteit af te sluiten (zoniet elektrocutie-/brandgevaar). standaard dragen van de nodige wegwerp beschermingsmiddelen FFP 3 masker , handschoenen en tyvec CAT III type 5-6 , afspoelbaar schoeisel Losschroeven en dubbel verpakken in plastic , sluit luchtdicht af en breng dit als hechtgebonden afval naar een plaatselijk containerpark. Voor hechtgebonden toepassingen: Bij verwijdering door doe-het-zelf moet men dit afval dubbel en luchtdicht verpakt aandienen bij het gemeentelijk recyclagepark. Men raadpleegt best op voorhand de voorwaarden van het recyclagepark.

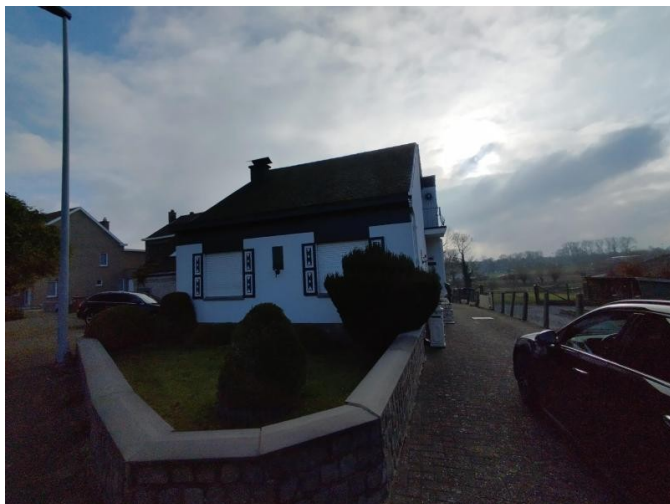
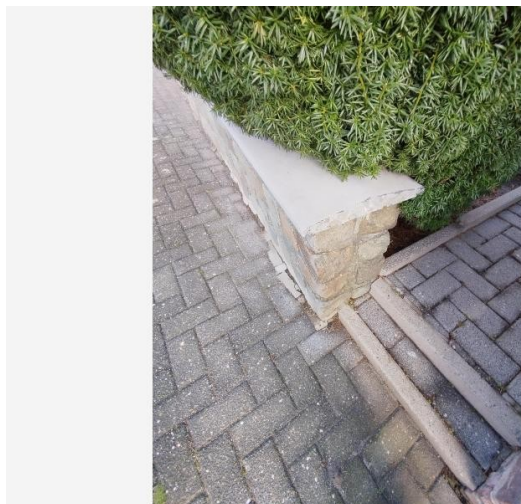
| Opmerking | De vermelde oppervlaktes, diktes, gewichten en volumes betreffen een beredeneerde schatting. Er worden geen rechten verleend aan deze oppervlaktes/diktes/volumes. Schrijf bij notitie het aantal lopende meters |

- Eenvoudige handelingen: mag via doe-het-zelf of door werknemer(s) met opleidingsattest eenvoudige handelingen  
EH via doe-het zelf : De dekstenen kunnen voorzichtig losgebeiteld worden , extra bevochtigen om stof te voorkomen Standaard dragen van de nodige wegwerp beschermingsmiddelen FFP 3 masker , handschoenen en tyvec CAT III type 5-6 , afspoelbaar schoeisel Verpakken in dubbel plastic folie , sluit luchtdicht af en breng naar het containerpark als hechtgebonden asbestafval. Voor hechtgebonden toepassingen: Bij verwijdering door doe-het-zelf moet men dit afval dubbel en luchtdicht verpakt aandienen bij het gemeentelijk recyclagepark. Men raadpleegt best op voorhand de voorwaarden van het recyclagepark. Zie ook link Zie <https://ovam.vlaanderen.be/wie-mag-wat-verwijderen> <https://ovam.vlaanderen.be/voorzorgsmaatregelen-bij-asbestverwijdering> <https://ovam.vlaanderen.be/asbestafval-afvoeren> Zie ook wetgevend kader (website van de OVAM en CODEX boek VI titel 3).

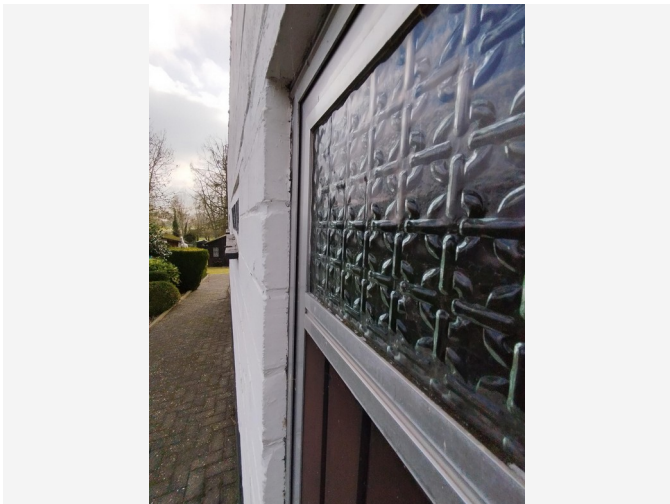
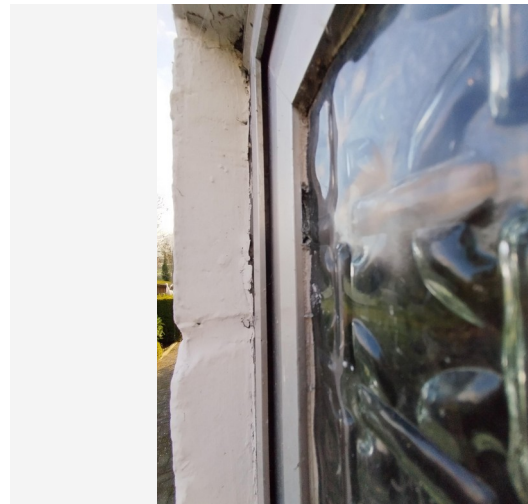
| Opmerking | Notitie hoeveelheden betreft +/- 4 lm Het gewicht en lm is een berekende schatting. Er worden geen rechten verleend aan deze oppervlaktes. De dikte is een schatting die voorkomt uit de monsterplaatsen en is daarom niet altijd representatief. |

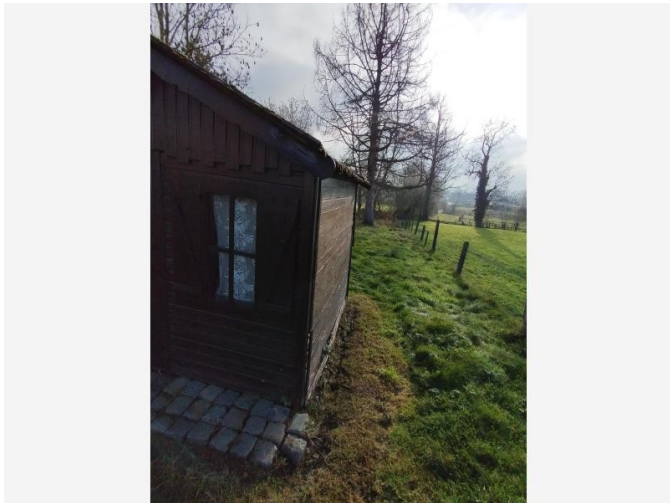
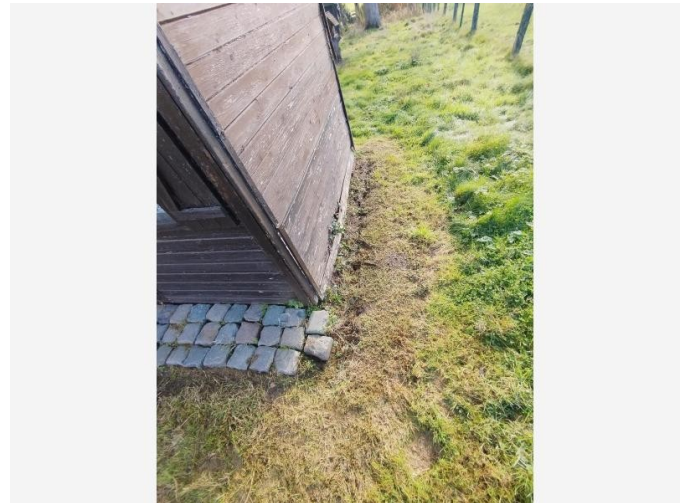
Afdruipzone/afvloeizone

Bron
