# Asbestinventarisatetest

Gezellestraat 45, 9400 Ninove

Attestnummer : 20251120-000403.000

**Asbestveilig** (maar mogelijk niet asbestvrij)

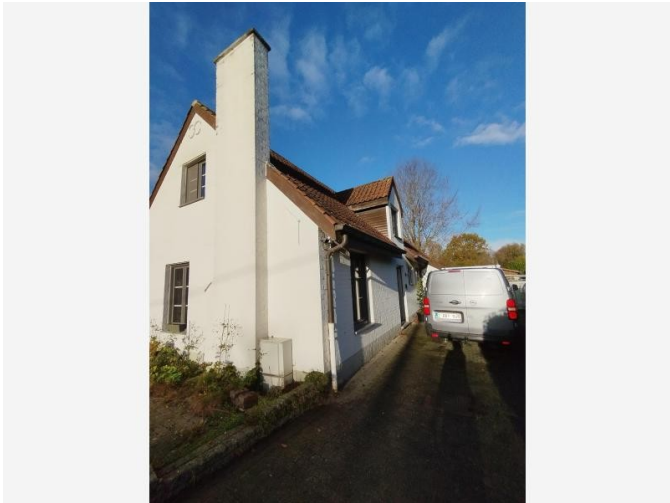
Situeringsfoto

#### Tijdelijke beperking

**Reden:** Het te onderzoeken materiaal situeert zich hoger dan 3,50 m te rekenen vanaf een veilige ondergrond

**Uitleg van de asbestdeskundige:** Bij werken (dak of reiniging schouw) kan een stelling geplaatst worden, het is niet duidelijk of er asbestverdachte materialen aanwezig zijn in en rond de schouw.

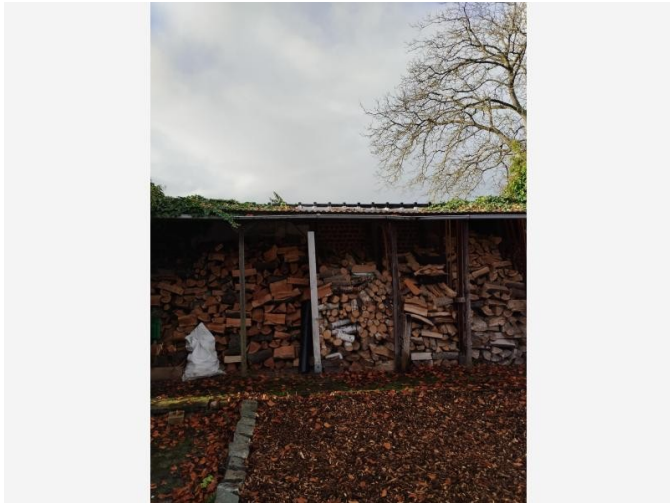
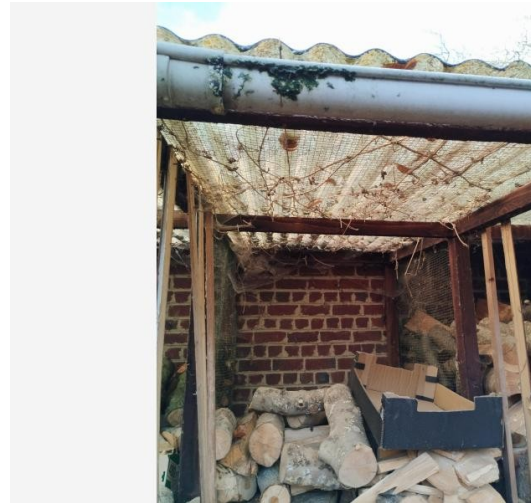
afdak in houtopslag met een dakbedekking van plastic golfplaten.

| Basis voor advies | De asbestdeskundige beoordeelt het materiaal als niet-asbestverdacht. |

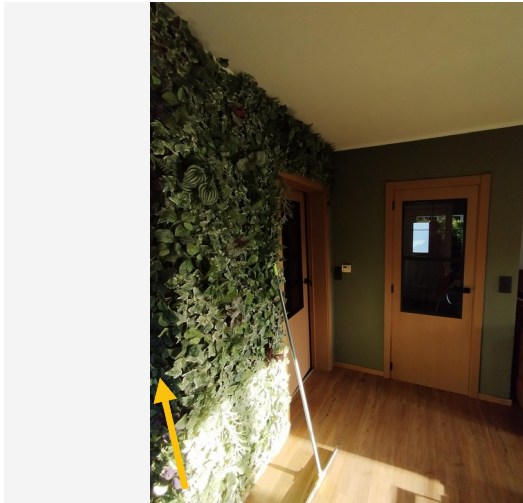
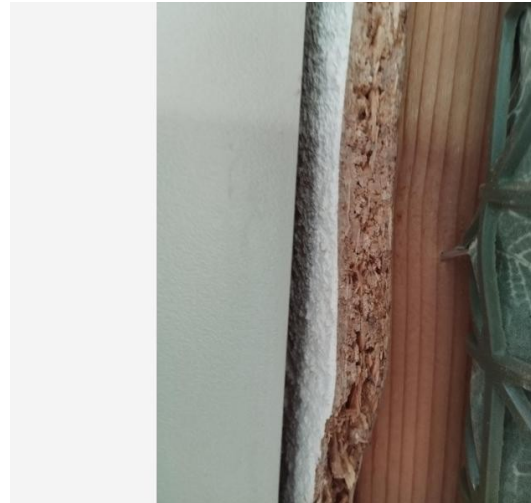
De woning is opgetrokken in houtconstructie. De binnenwanden bestaan uit houten panelen met een zeer dunne afwerkingslaag.

| Basis voor advies | De asbestdeskundige beoordeelt het materiaal als niet-asbestverdacht. |

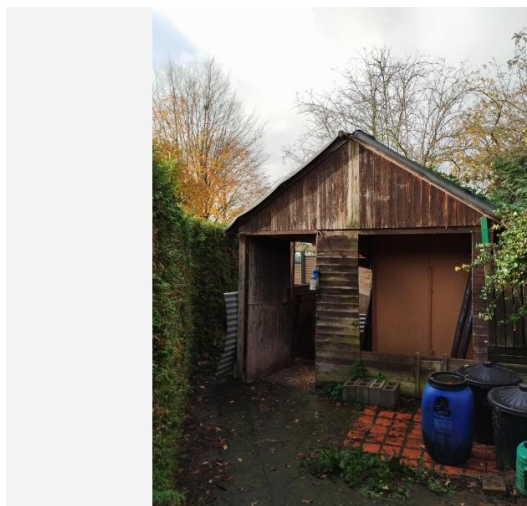
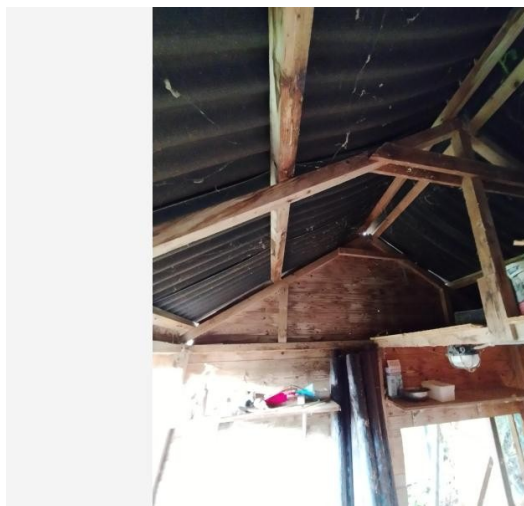
Houten stal met osb platen binnenin voor de afwerking en nieuwe (2024) bitumen golfplaten.

| Basis voor advies | De asbestdeskundige beoordeelt het materiaal als niet-asbestverdacht. |

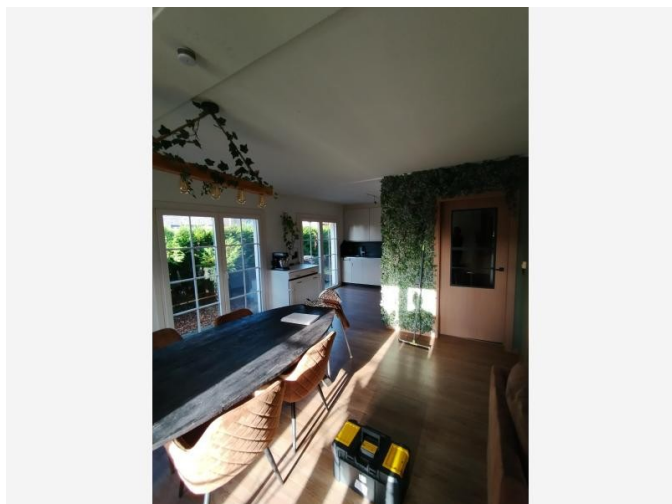
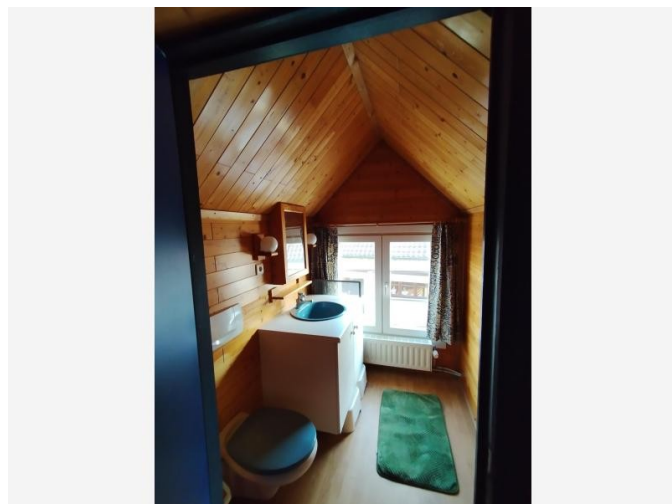
Alle binnenwanden zijn afgewerkt met valse wanden.

Zonder destructieve handeling is het niet mogelijk om na te gaan of er asbesthoudende materialen aanwezig zijn achter de wand afwerking. Als bij sloop of renovatie blijkt dat er achter deze wanden asbest verdachte toepassingen aanwezig zijn, moet dit bemonsterd worden.

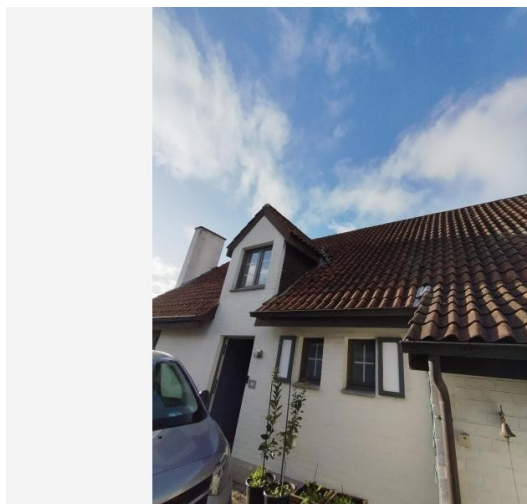
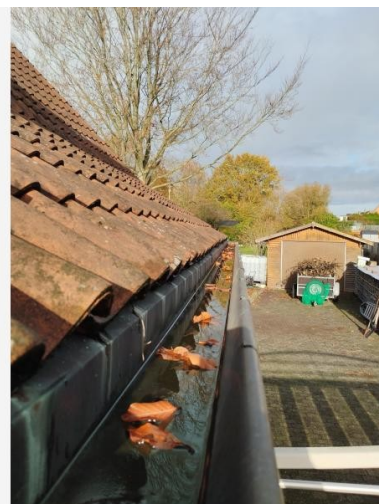
De dakgoot werd gecontroleerd, het materiaal is niet asbest-verdacht.

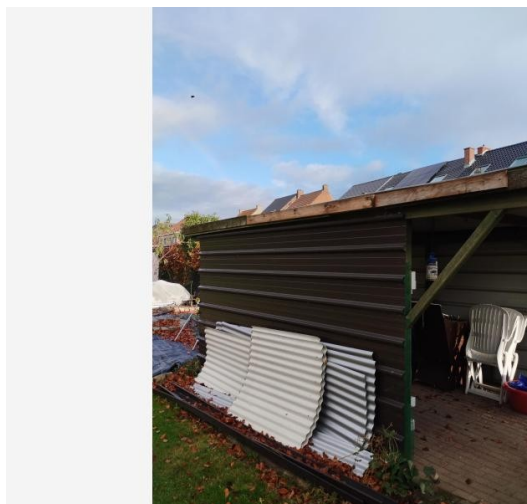
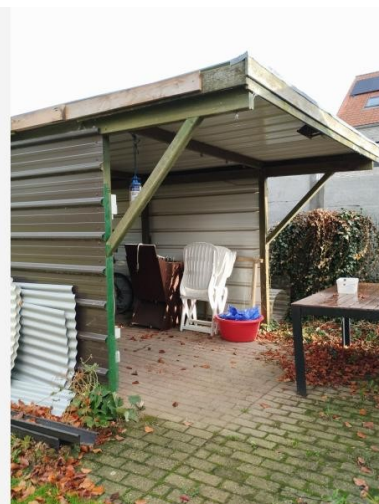
Afdak in metalen platen.

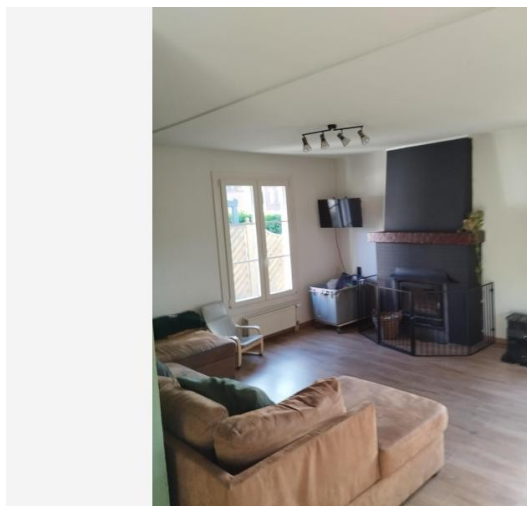
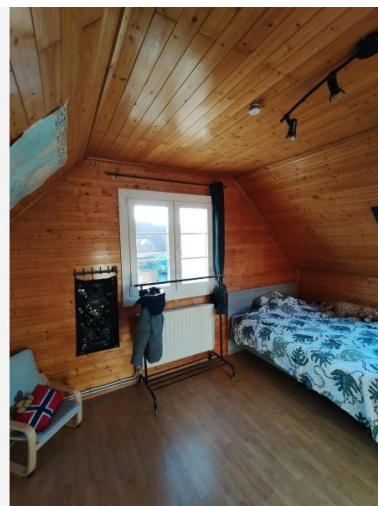
Alle plafonds zijn afgewerkt met valse plafonds in plaatmateriaal van hout. Het is niet duidelijk of er pleisterwerk of ander verdacht asbestmateriaal aanwezig is achter / op deze valse plafonds, het is aangewezen om bijkomend onderzoek uit te voeren bij werken.

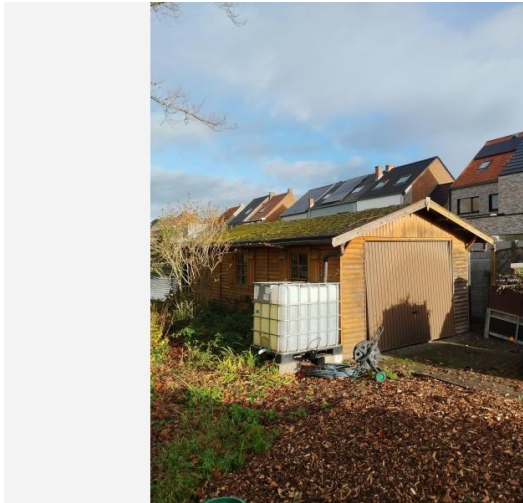
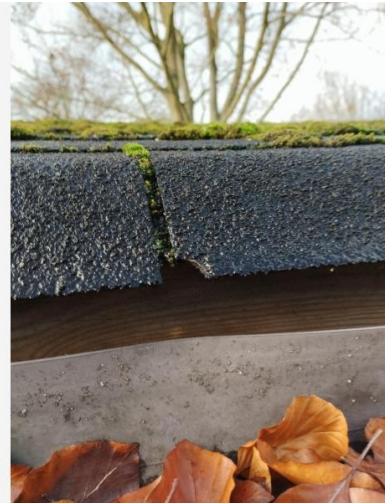
## Fiche 9: Roofing garage (met staalname)

Geen asbest

| # | Type | Referentie | Resultaat |
|---|---|---|---|
| 9.1 | Puntmonster | 01 | Geen asbest |

| Opmerking | <p>Er werd een staal genomen aan een uitstekend stuk roofing waardoor de waterdichtheid niet in het gedrang komt .</p> <p>De vermelde oppervlaktes, diktes en volumes betreffen een beredeneerde schatting. Er worden geen rechten verleend aan deze oppervlaktes/diktes/volumes.</p> |

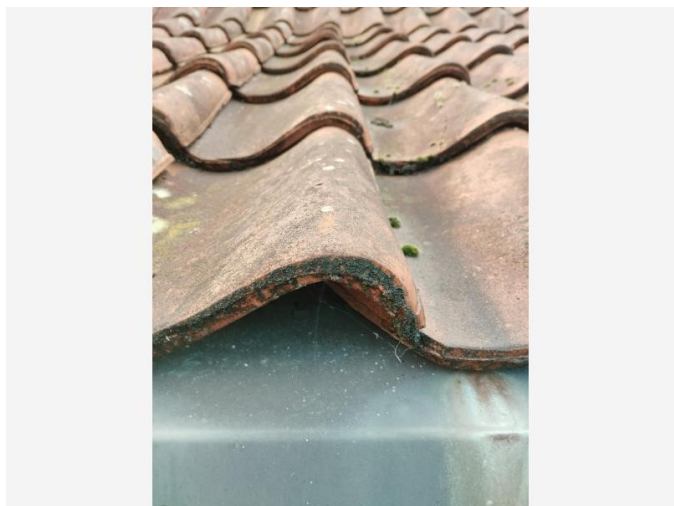
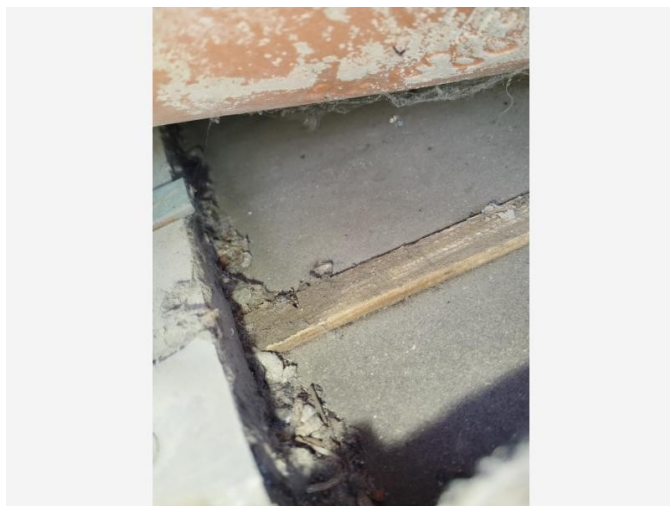
## Fiche 10: Onderdak (staalname)

Geen asbest

| # | Type | Referentie | Resultaat |
|---|---|---|---|
| 10.1 | Puntmonster | 03 | Geen asbest |

| Opmerking | <p>De vermelde oppervlaktes, diktes en volumes betreffen een berekeneerde schatting. Er worden geen rechten verleend aan deze oppervlaktes/diktes/volumes.</p> <p>Deze handeling is een steekproef , er is geen garantie dat het volledige dak met éénzelfde materiaal is opgebouwd. Dit kan enkel via destructief onderzoek vastgesteld worden.</p> |

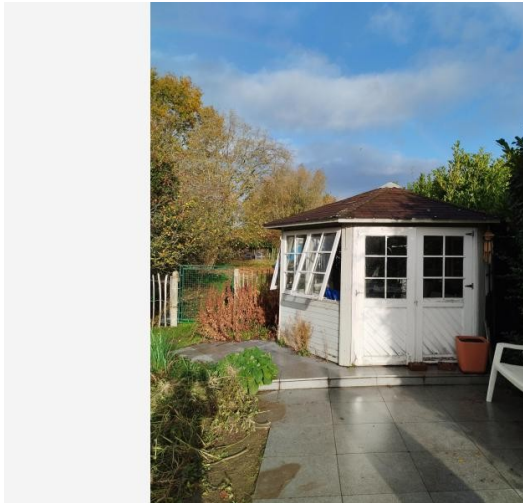
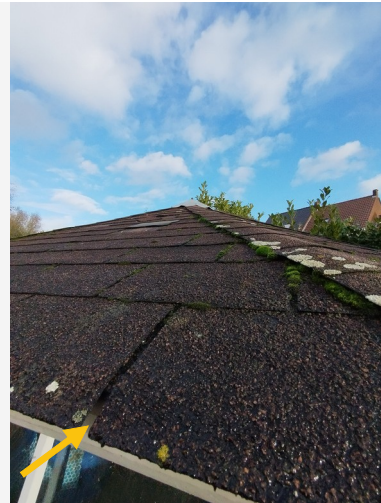
## Fiche 11: Roofing prieel (met staalname)

Geen asbest

| # | Type | Referentie | Resultaat |
|---|---|---|---|
| 11.1 | Puntmonster | 02 | Geen asbest |

| Opmerking | <p>Houten prieeltje met roofing dakbedekking.</p> <p>Er werd een staal genomen aan een uitstekend stuk roofing waardoor de waterdichtheid niet in het gedrang komt</p> <p>De vermelde oppervlaktes, diktes en volumes betreffen een beredeneerde schatting. Er worden geen rechten verleend aan deze oppervlaktes/diktes/volumes.</p> |

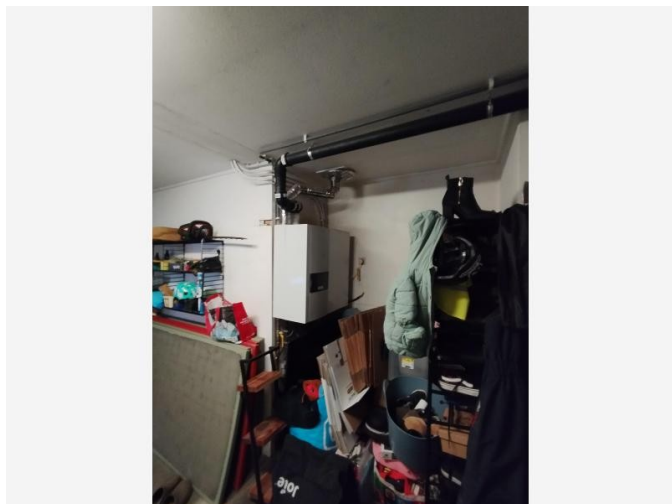
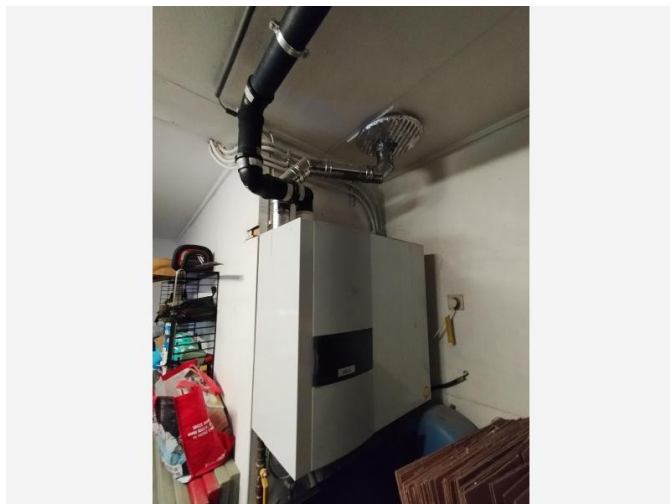
### Fiche 12: CV Ketel/boiler

| Beschrijving | Notitie | Terug te vinden op plannen |
|---|---|---|
| Fiche 12: CV Ketel/boiler | De CV ketel werd gecontroleerd en is niet asbest verdacht. | Plan 1.1: gelijkvloers |

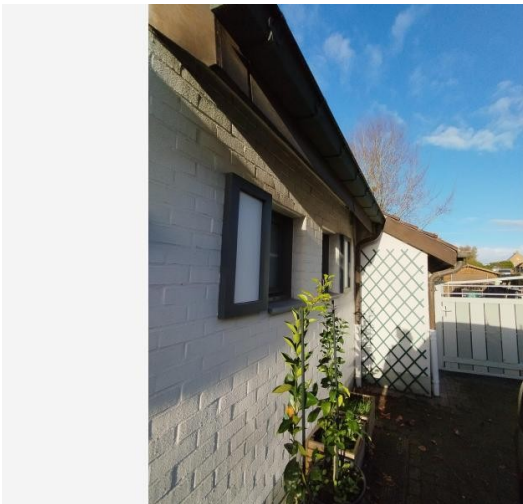
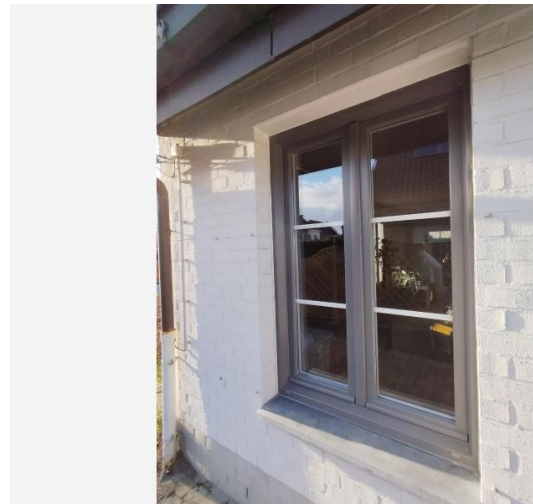
## Fiche 14: Kit niet verdacht (visueel vastgesteld)

| Beschrijving | Notitie | Terug te vinden op plannen |
|---|---|---|
| Fiche 14: Kit niet verdacht (visueel vastgesteld) | De gebruikte siliconen kit is niet asbestverdacht | - |

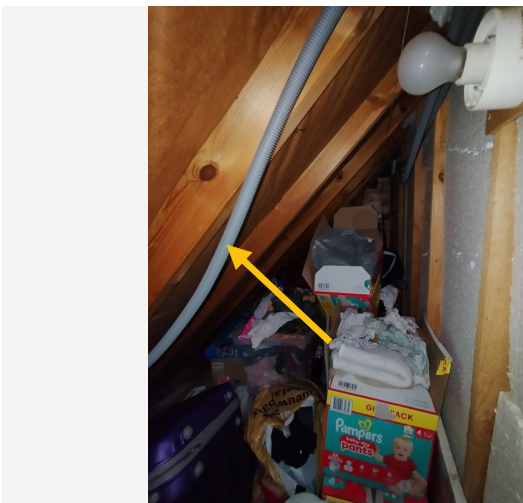
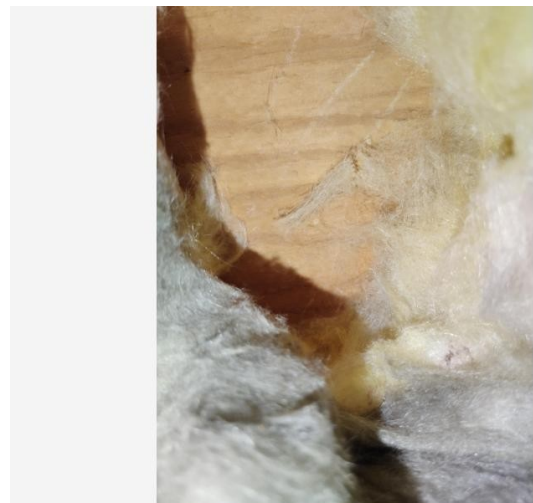
## Fiche 15: onderdak binnenkant zolder

| Beschrijving | Notitie | Terug te vinden op plannen |
|---|---|---|
| Fiche 15: onderdak binnenkant zolder | <p>Via de zolderberging is onder de isolatie een houten plaat te zien.</p> <p>Bij het optillen van een dakpan langs de buitenzijde is een ander type onderdak vastgesteld (en bemonsterd).</p> <p>Dit zijn steekproeven en het is niet duidelijk of het hele dak uit dezelfde type onderdakplaten bestaat.</p> | Plan 1.2: 1e verdieping |

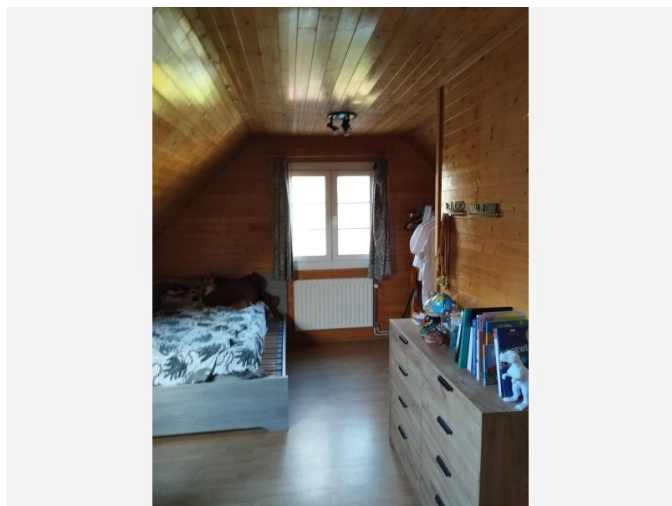
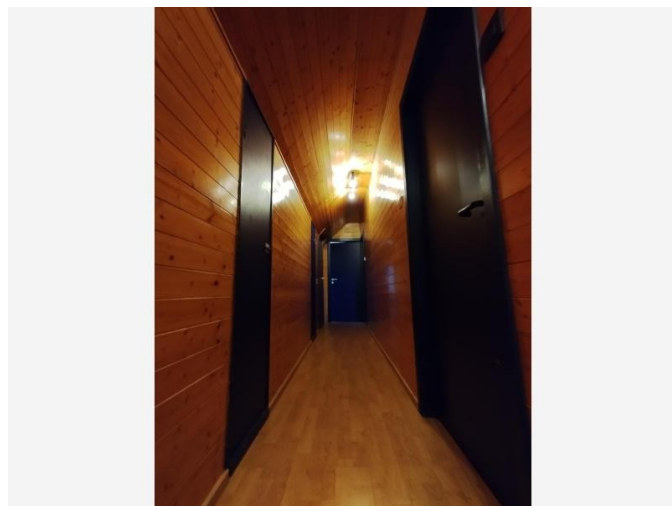
### Fiche 17: Muurpleister

| Beschrijving | Notitie | Terug te vinden op plannen |
|---|---|---|
| Fiche 17: Muurpleister | Er is geen muurpleister aanwezig. | Plan 1.1: gelijkvloers |
