# Asbestinventarisatetest

Hoogstraat 82A/12, 9472 Denderleeuw

Attestnummer : **20251218-000501.000**

Uitgegeven op : **18.12.2025**

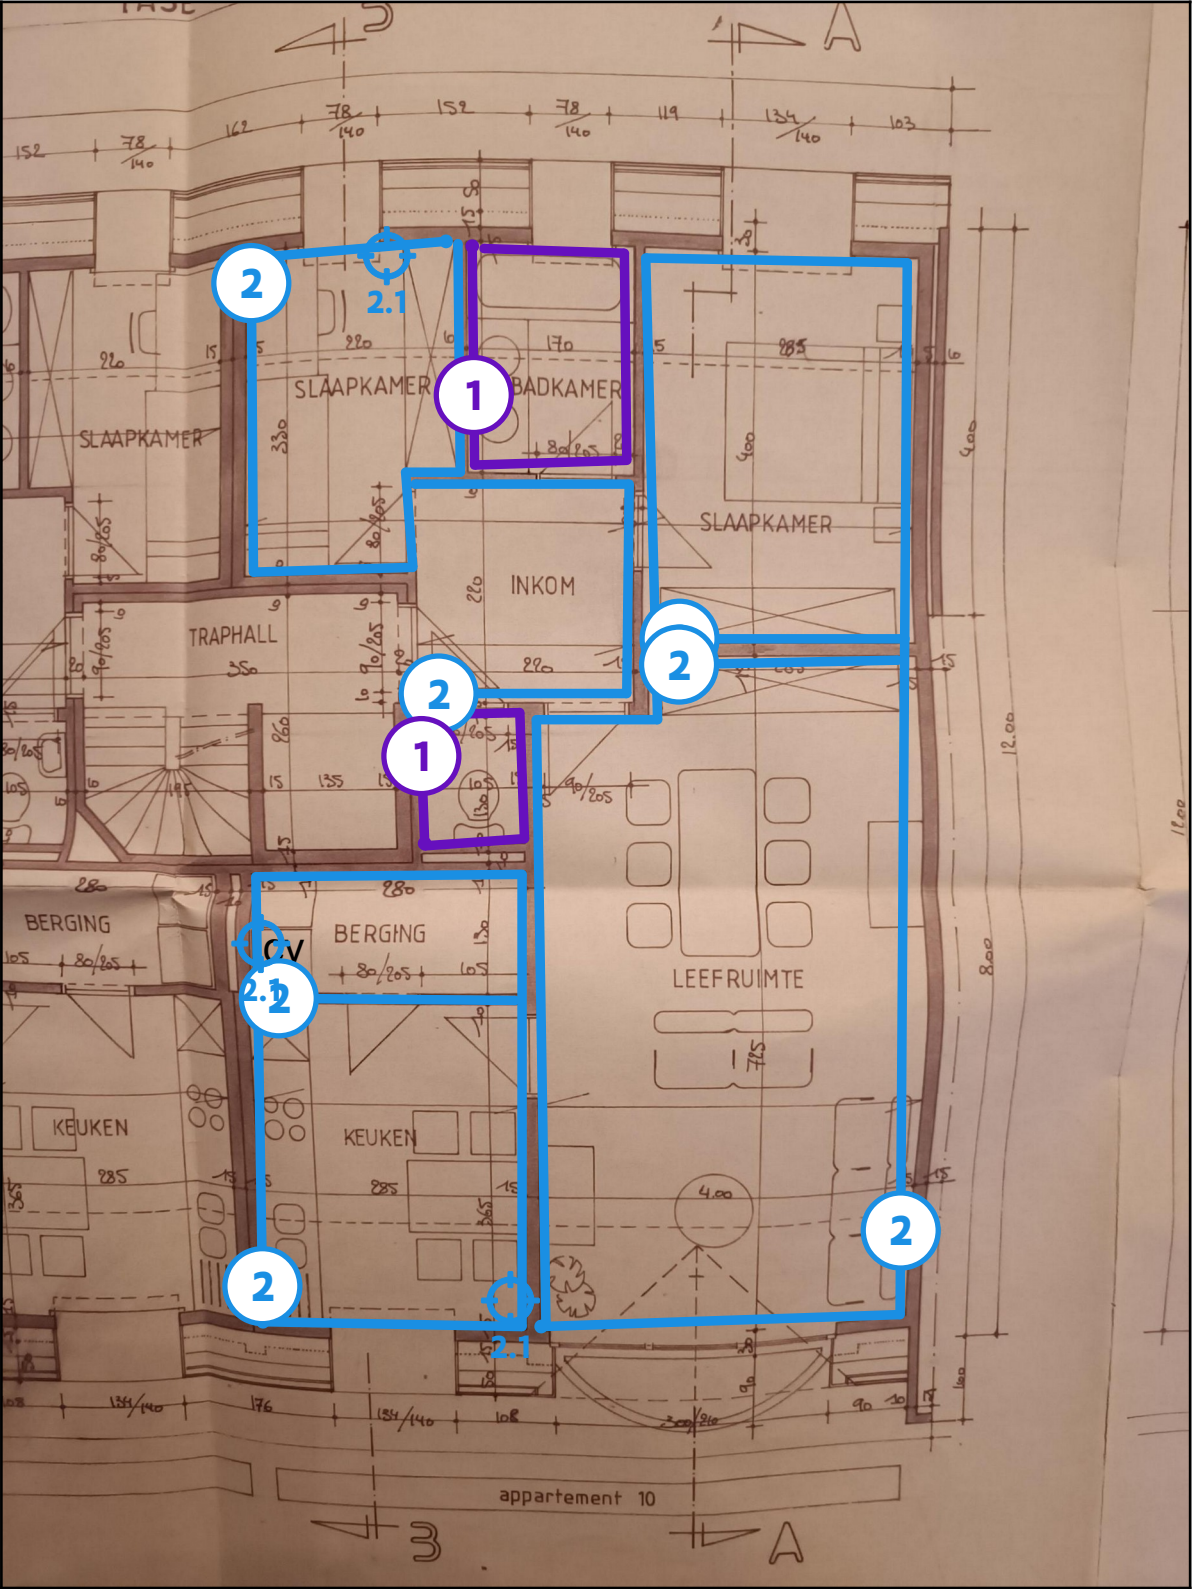
# Plan 1.1: Grond

| 1. Tegellijm niet zichtbaar | Advies | - |
| 2. Muurpleister | Geen asbest | - |

| 3. Plafondpleister | Geen asbest | - |
| 4. Kit niet verdacht (visueel vastgesteld) | Overige ruimte of materiaal | - |

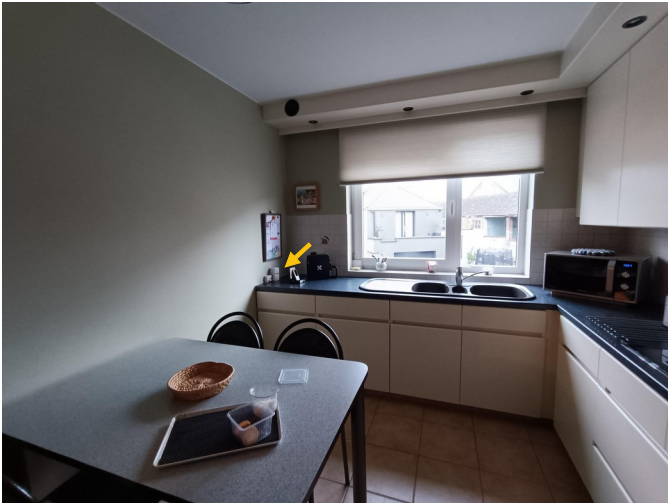
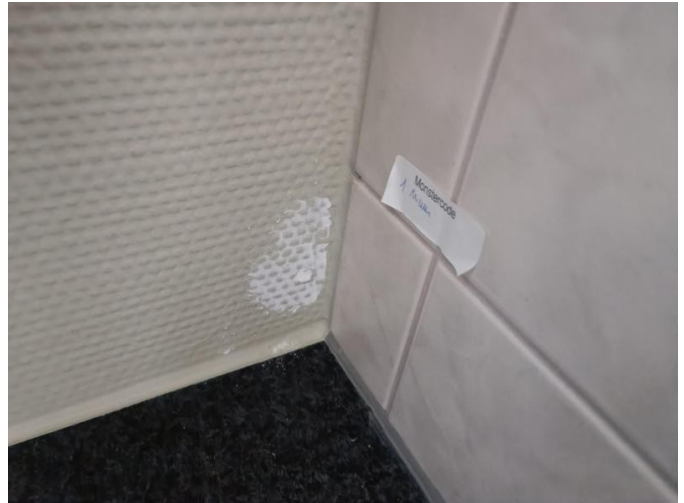
## Fiche 2: Muurpleister

Geen asbest

| # | Type | Referentie | Resultaat |
|---|---|---|---|
| 2.1 | Mengmonster | 1 | Geen asbest |

| Opmerking | <p>Volgens het inspectieprotocol is een monstername van het pleisterwerk verplicht om dit te identificeren als niet-asbesthoudend.</p> <p>Locatie staalnames: individuele ruimte: slaapkamer / natte ruimte: keuken/ stookplaats: ok / traphal: behoort tot de gemeenschappelijke delen</p> <p>De vermelde oppervlaktes en volumes betreffen een beredeneerde schatting. Er worden geen rechten verleend aan deze oppervlaktes/volumes. De dikte is een schatting die voorkomt uit de monsterplaatsen en is daarom niet altijd representatief.</p> <p>Er bevinden zich enkele valse wanden. Het is niet duidelijk of er pleisterwerk of asbest toepassingen aanwezig zijn achter/op deze valse wanden, het is aangewezen om bijkomend onderzoek uit te voeren bij werken.</p> |

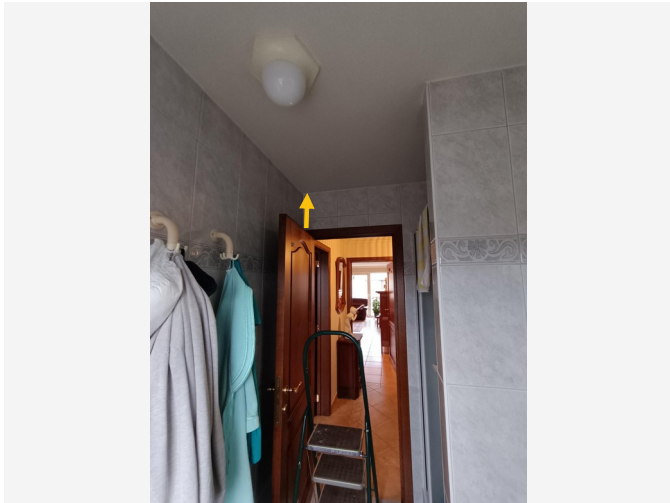
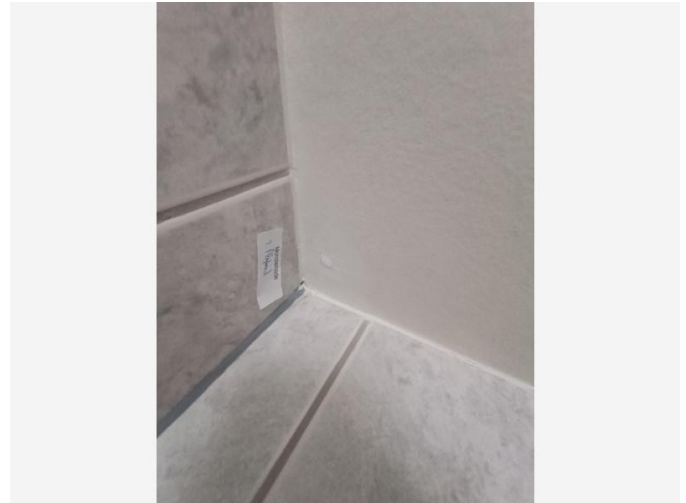
## Fiche 3: Plafondpleister

Geen asbest

| # | Type | Referentie | Resultaat |
|---|---|---|---|
| 3.1 | Mengmonster | 2 | Geen asbest |

| Opmerking | <p>Volgens het inspectieprotocol is een monstername van het pleisterwerk verplicht om dit te identificeren als niet-asbesthoudend.</p> <p>Locatie staalnames: individuele ruimte: slaapkamen/ natte ruimte: badkamer/ stookplaats: ok/ traphal: behoort tot de gemeenschappelijke delen</p> <p>De vermelde oppervlaktes en volumes betreffen een beredeneerde schatting. Er worden geen rechten verleend aan deze oppervlaktes/volumes. De dikte is een schatting die voorkomt uit de monsterplaatsen en is daarom niet altijd representatief.</p> <p>Er bevinden zich enkele plafonds . Het is niet duidelijk of er pleisterwerk of asbest toepassingen aanwezig zijn achter/op deze valse plafonds, het is aangewezen om bijkomend onderzoek uit te voeren bij werken</p> |

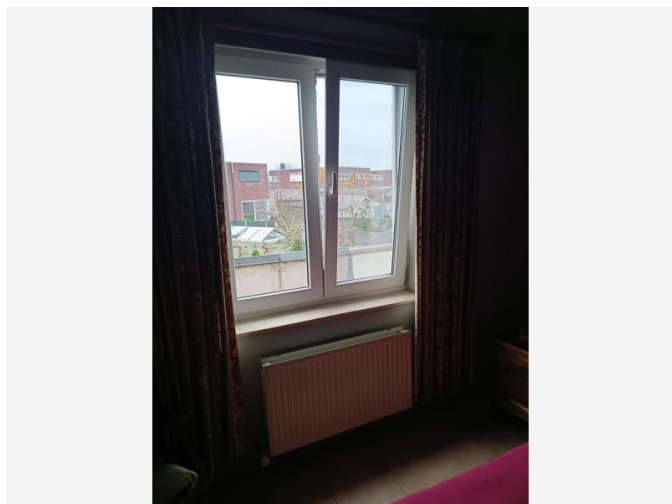
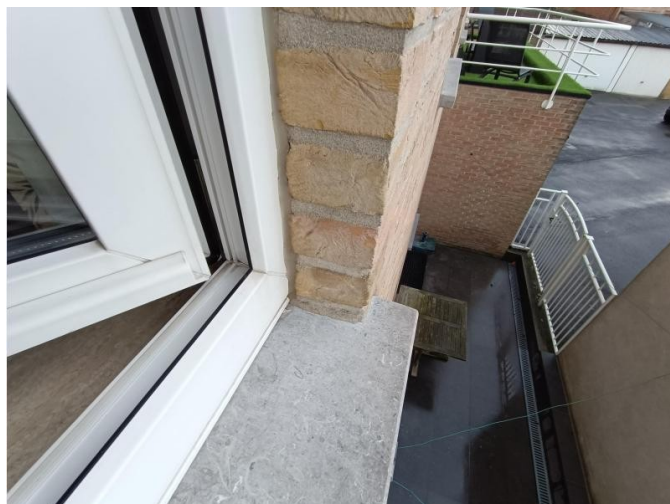
### Fiche 4: Kit niet verdacht (visueel vastgesteld)

| Beschrijving | Notitie | Terug te vinden op plannen |
|---|---|---|
| Fiche 4: Kit niet verdacht (visueel vastgesteld) | De gebruikte siliconen kit is niet asbestverdacht | Plan 1.2: Grond |

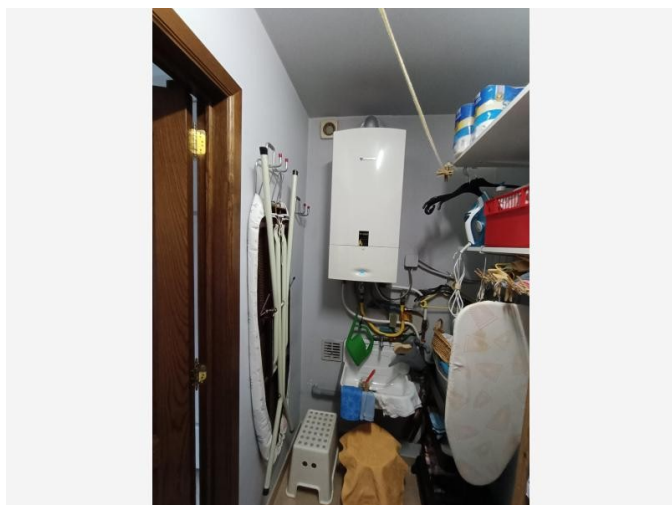
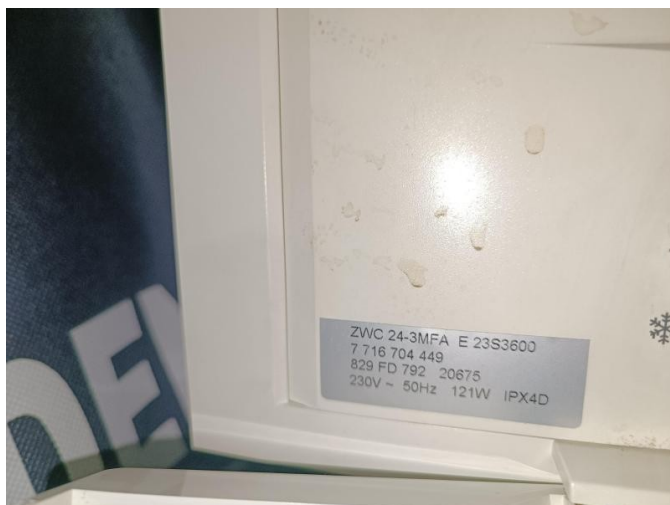
### Fiche 5: CV-ketel (niet verdacht)

| Beschrijving | Notitie | Terug te vinden op plannen |
|---|---|---|
| Fiche 5: CV-ketel (niet verdacht) | De CV-ketel (dichtingen, isolerend materiaal) is niet asbestverdacht. | - |
