# Asbestinventarisatattest

Leopoldlaan 200/3, 9400 Ninove

Attestnummer : 20251109-000025.000

Uitgegeven op : 09.11.2025

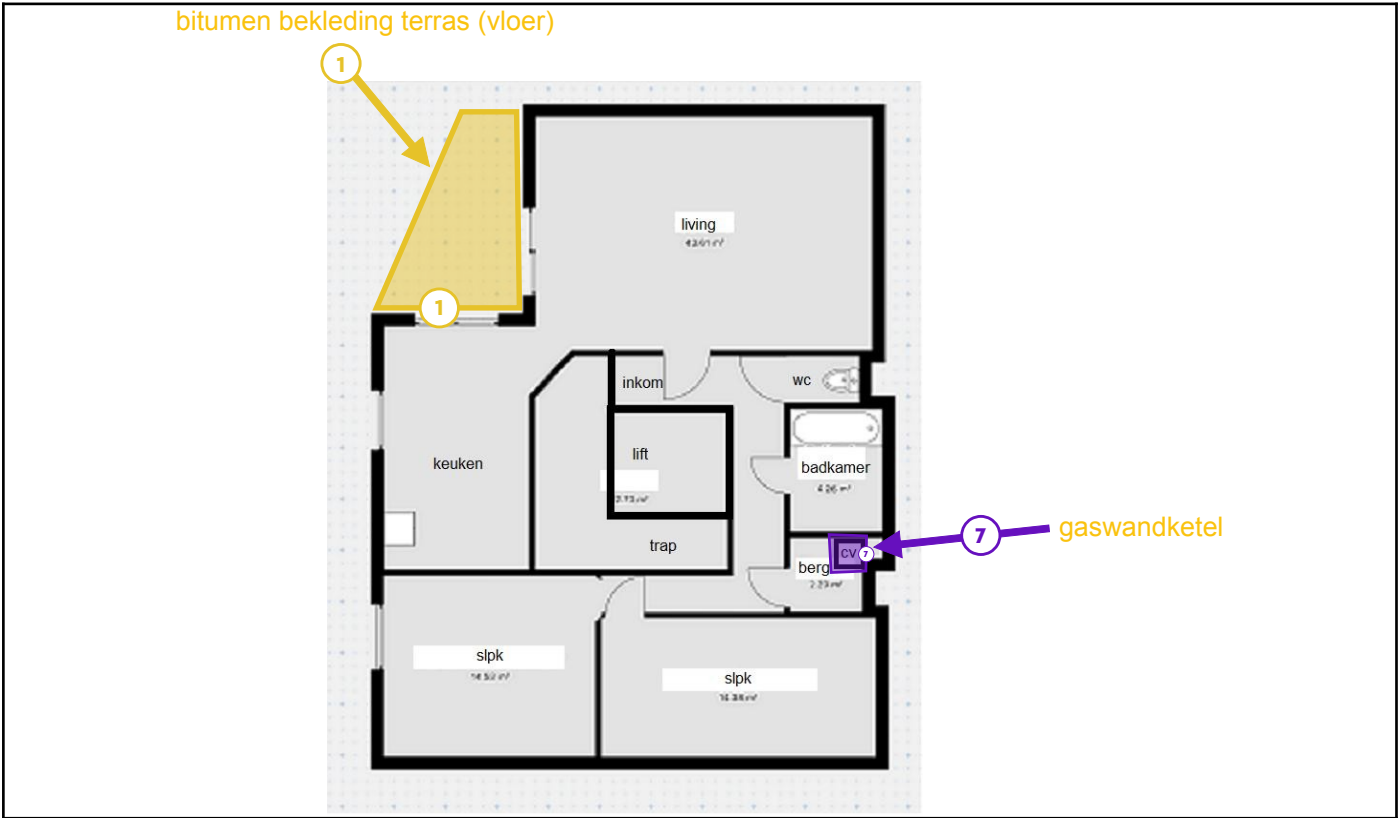
# Plan 1.1: Schets appartement

| Beschrijving | Type | Actie |
|---|---|---|
| 1. Roofing bekleding terras | Asbestmateriaal | Zorgvuldig beheren |

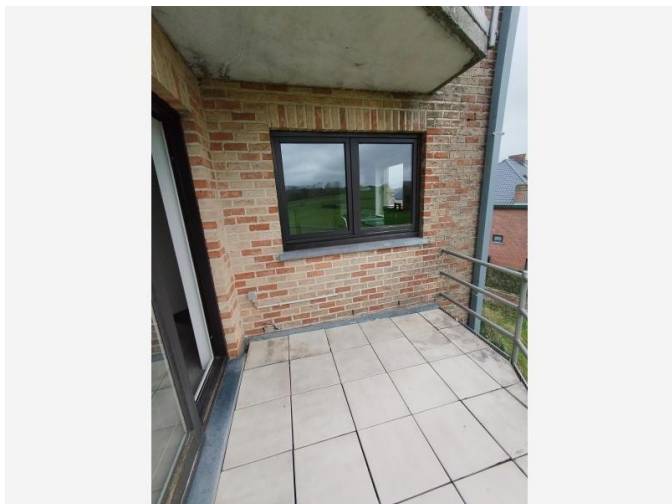
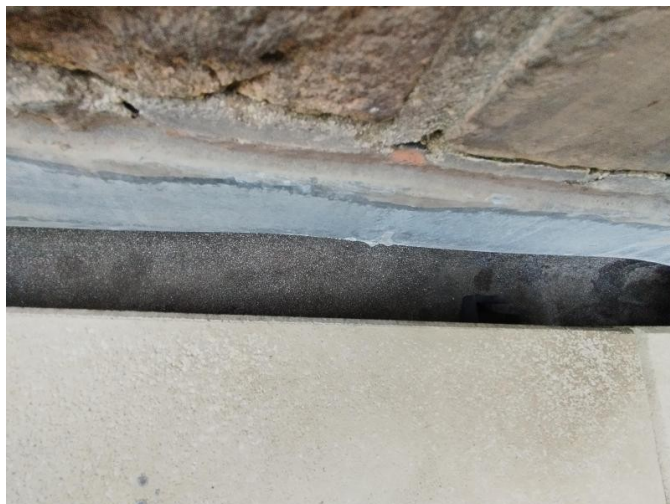
| Eindbeoordeling materiaalrisico | Laag materiaalrisico en/of verlaagde kans op vezelvrijgave |

| Toestand van het materiaal | Licht beschadigd, licht verweerd. Intact calciumsilicaatmateriaal of categorie III 'gebondenheid' |

| Beschrijving | Roofing bekleding terras |
| Asbestmateriaal | Dak- en gevelbekleding - Roofing |
| Hoeveelheid (oppervlakte - aantal) | • 5,00 m <sup>2</sup> - 1 stuk |
| Opmerking | <p>Volgens het inspectieprotocol is een monstername van roofing verplicht om dit te identificeren als niet-asbesthoudend. Een monstername is echter niet mogelijk wegens kans op lekkage. De toepassing wordt in de databank als asbestverdacht beschouwd. Mogelijks kunnen er ook asbestverdachte onderlagen aanwezig zijn. Het is aangewezen om extra controle uit te voeren bij eventuele renovatiewerken. De vermelde oppervlaktes, diktes en volumes betreffen een beredeneerde schatting. Er worden geen rechten verleend aan deze oppervlaktes/diktes/volumes.</p> |

Zorgvuldig beheren

- Zorg voor een veilig beheer. Vermijd het beschadigen van het asbestmateriaal. Controleer de toestand jaarlijks op wijzigingen.
- Voer bijkomende staalname(s) uit.

- Eenvoudige handelingen: mag via doe-het-zelf of door werknemer(s) met opleidingsattest eenvoudige handelingen  
Gezien het risico op vrijstelling van asbestvezels bij de verwijderingswerken, adviseren wij de werken te laten uitvoeren door een aannemer/medewerker die hiertoe de nodig opleiding heeft gevolgd, en niet via doe-het-zelf. Volgens de richtlijnen in de Codex Welzijn op het Werk, boek VI titel 3 asbest, mag hechtgebonden asbest die beschadigd is of waarbij er vrije vezels zichtbaar zijn en die verwerkt is in een buitentoepassing via de methode van eenvoudige handelingen verwijderd worden, indien er geen derden aanwezig zijn en voor zover de verwijdering geen aanleiding geeft tot een wijziging van de toestand. Standaard dragen van de nodige wegwerp beschermingsmiddelen FFP 3 masker, handschoenen en tyvec CAT III type 5-6, afwasbaar schoeisel Voor hechtgebonden toepassingen: Bij verwijdering door doe-het-zelf moet men dit afval dubbel en luchtdicht verpakt aandienen bij het gemeentelijk recyclagepark. Men raadpleegt best op voorhand de voorwaarden van het recyclagepark.

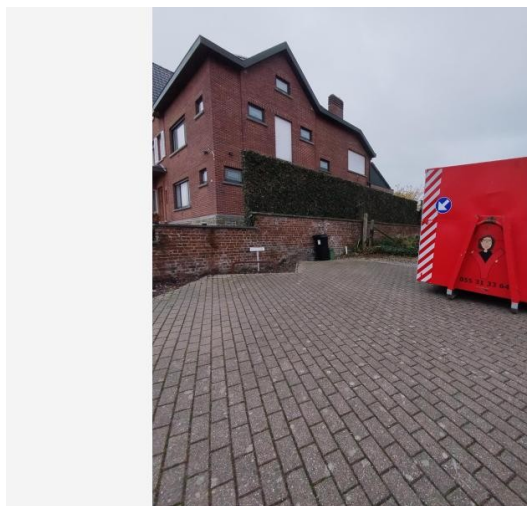
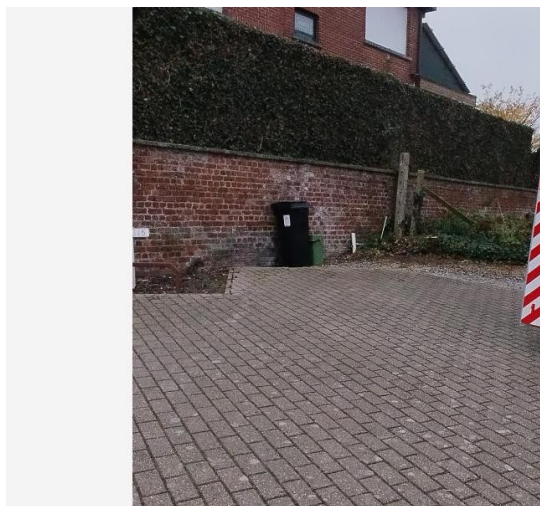
De staanplaats voor wagen werd gecontroleerd. Er werden geen verdachte materialen opgemerkt.

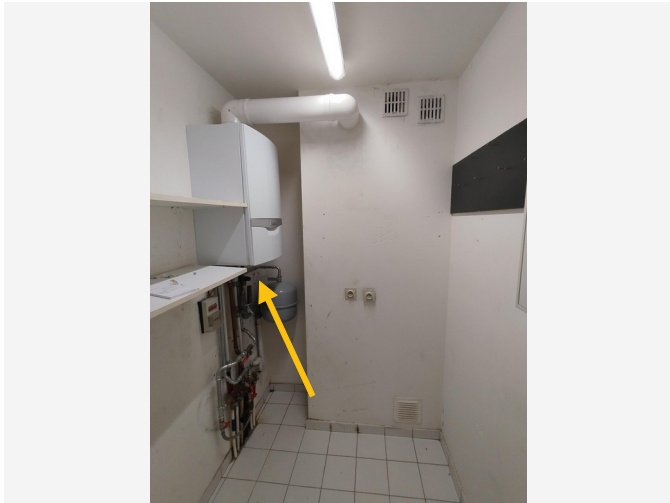
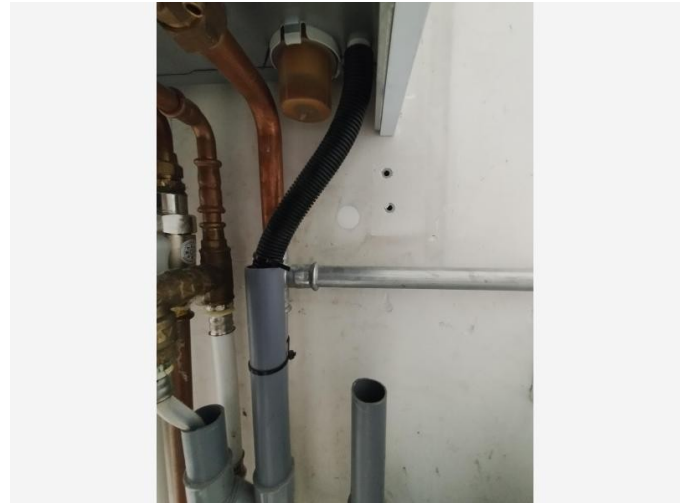
## Fiche 3: Muurpleister

Geen asbest

| # | Type | Referentie | Resultaat |
|---|---|---|---|
| 3.1 | Mengmonster | 001 | Geen asbest |

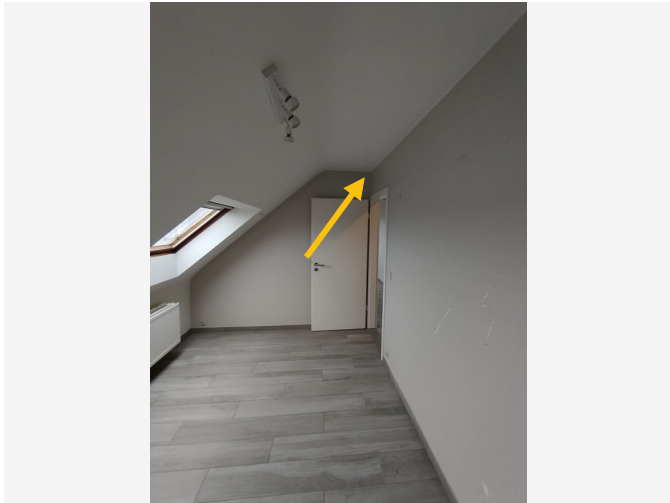
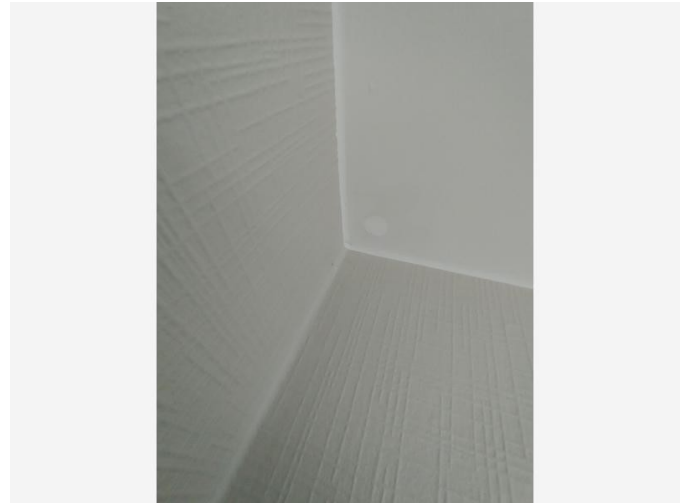
## Fiche 4: Plafondpleister

Geen asbest

| # | Type | Referentie | Resultaat |
|---|---|---|---|
| 4.1 | Mengmonster | 002 | Geen asbest |

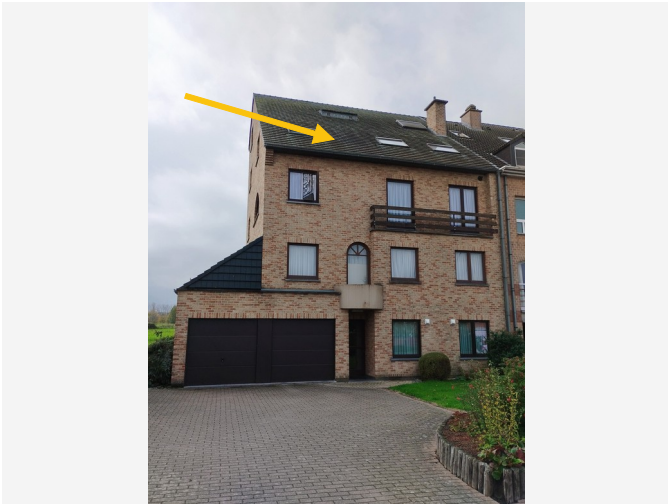
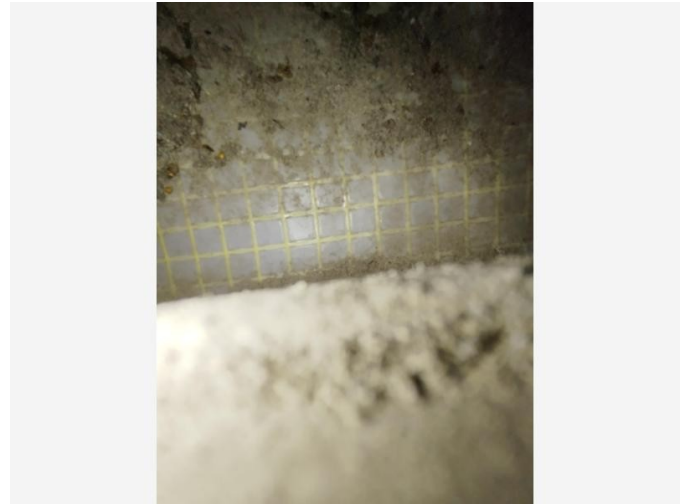
## Fiche 5: Constructie dak (onderdak)

| Beschrijving | Notitie | Terug te vinden op plannen |
|---|---|---|
| Fiche 5: Constructie dak (onderdak) | <p>Het dak behoort tot de gemeenschappelijke delen van het gebouw. Deze zal beschreven worden in het attest van de gemeenschappelijke delen.</p> <p>Het onderdak werd gecontroleerd via optillen van een dakpan.</p> <p>Er werden geen verdachte materialen opgemerkt. Dampscherm aanwezig.</p> | - |

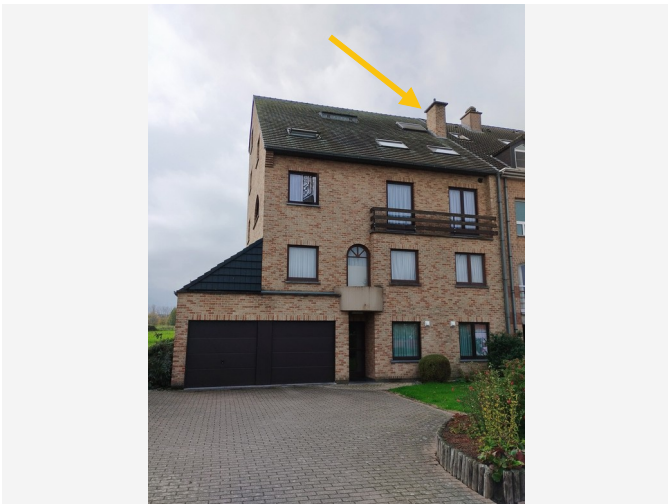
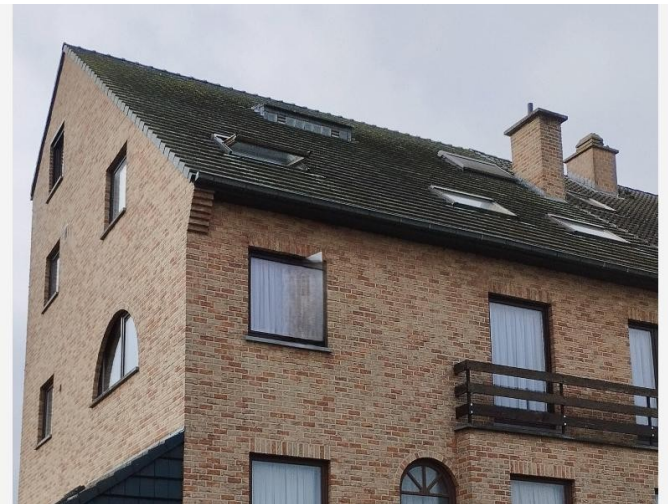
## Fiche 6: Schouw

| Beschrijving | Notitie | Terug te vinden op plannen |
|---|---|---|
| Fiche 6: Schouw | <p>De schouw van het gebouw behoort tot de gemeenschappelijke delen en zal beschreven worden in het attest van de gemeenschappelijke delen.</p> <p>Er is een schouw aanwezig .</p> | - |

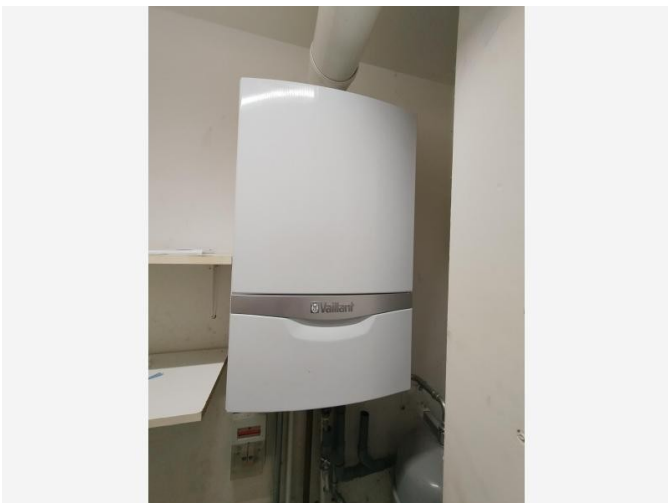
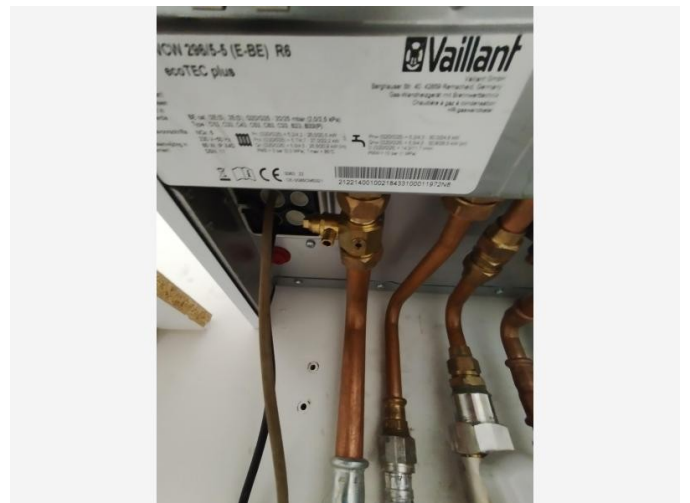
## Fiche 7: Gaswandketel

| Beschrijving | Notitie | Terug te vinden op plannen |
|---|---|---|
| Fiche 7: Gaswandketel | De gaswandketel is van bouwjaar 2022, dit is geen verdacht bouwjaar. | Plan 1.1: Schets appartement |

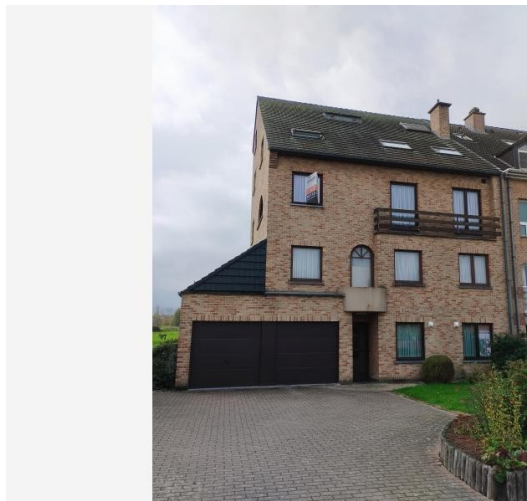
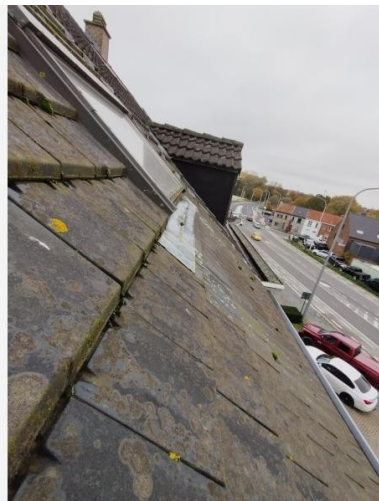
## Fiche 8: Dakbekleding

| Beschrijving | Notitie | Terug te vinden op plannen |
|---|---|---|
| Fiche 8: Dakbekleding | <p>Het dak behoort tot de gemeenschappelijke delen van het gebouw. Deze zal beschreven worden in het attest van de gemeenschappelijke delen.</p> <p>Het dak werd gecontroleerd, er werden geen verdachte materialen opgemerkt. (Dakpannen).</p> | - |

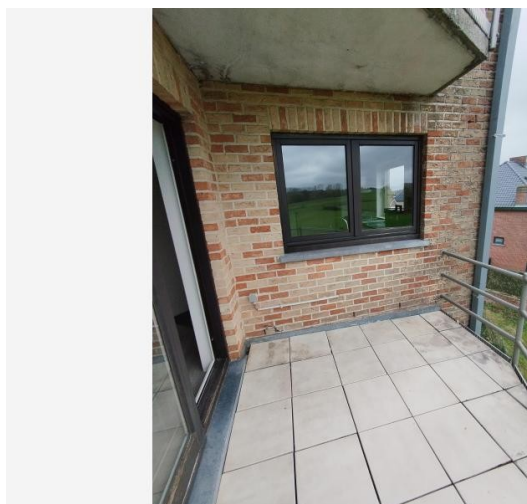
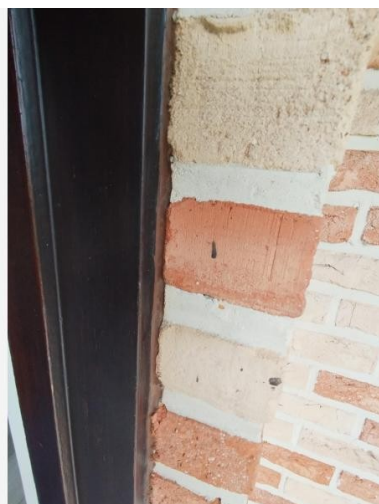
## Fiche 9: Kit ramen en deuren buitenschil

| Beschrijving | Notitie | Terug te vinden op plannen |
|---|---|---|
| Fiche 9: Kit ramen en deuren buitenschil | De gebruikte siliconen kit is niet asbestverdacht. | - |
