# Asbestinventarisatattest

Hoogstraat 62, 9506 Geraardsbergen

Attestnummer : 20251222-000290.000

Uitgegeven op : 22.12.2025

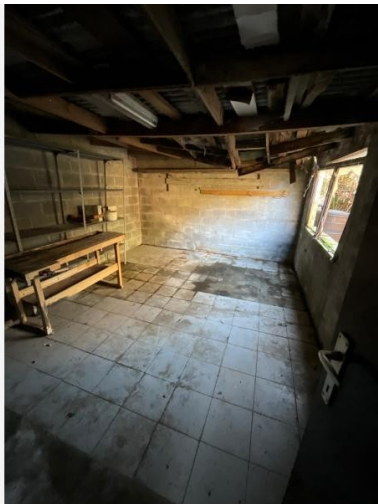
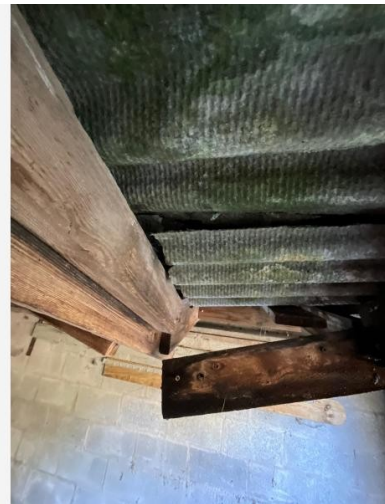
| Eindbeoordeling materiaalarisico | Verhoogd materiaalarisico en/of verhoogde kans op vezelvrijgave |

| Gebondenheid | Categorie 1: hechtgebonden in oorsprong |
| Asbestsoort (vezeltype) | Alleen chrysotiel |
| Asbestconcentratie | Laag (< 50%) |
| Afschermingsgraad van het gehele materiaal | Geheel of deels (ook) vrij aan de binnenlucht |
| Toestand van het materiaal | Matig beschadigd, matig verweerd |

| # | Type | Referentie | Resultaat |
|---|---|---|---|
| 1.1 | Puntmonster | 04 | Chrysotiel |

| Beschrijving | Golfplaten (met staalname) |
| Asbestmateriaal | Dak- en gevelbekleding - Golfplaat |

Het asbestmateriaal valt onder de mijlpaal van 2034.

- Verwijder dit asbestmateriaal zo snel mogelijk. Volg de toestand goed op.
- Hemelwater dat afspoelt van asbestcement daken of gevels kan asbestdeeltjes bevatten. Gebruik het enkel voor gesloten circuits (bv. spoelen toiletten). Reinig na het vervangen van het dak of de gevel de dakgoten en regenwaterput of -ton om asbesthoudend sediment of slib te verwijderen

- Eenvoudige handelingen: mag via doe-het-zelf of door werknemer(s) met opleidingsattest eenvoudige handelingen  
EH via doe-het zelf Standaard dragen van de nodige wegwerp beschermingsmiddelen FFP 3 masker , handschoenen en tyvec CAT III type 5-6 , afwasbaar schoeisel Indien mogelijk de ondervloer afdekken , golfplaten voorzichtig verwijderen, extra fixeren, niet breken , niet gooien, onmiddellijk dubbel verpakken , luchtdicht afsluiten of voorzichtig in container met asbest bag plaatsen. Voldoende benevelen/bevochtigen tijdens de duur van de werken. Indien golfplaten in slechte staat zijn en kans bestaat op breken : Eenvoudige handeling opgeleid personeel , alle werknemer(s) moeten wel beschikken over een opleidingsattest eenvoudige handelingen 8u Voor hechtgebonden toepassingen: Bij verwijdering door doe-het-zelf moet men dit afval dubbel en luchtdicht verpakt aandienen bij het gemeentelijk recyclagepark. Men raadpleegt best op voorhand de voorwaarden van het recyclagepark. Zie ook link Zie <https://ovam.vlaanderen.be/wie-mag-wat->

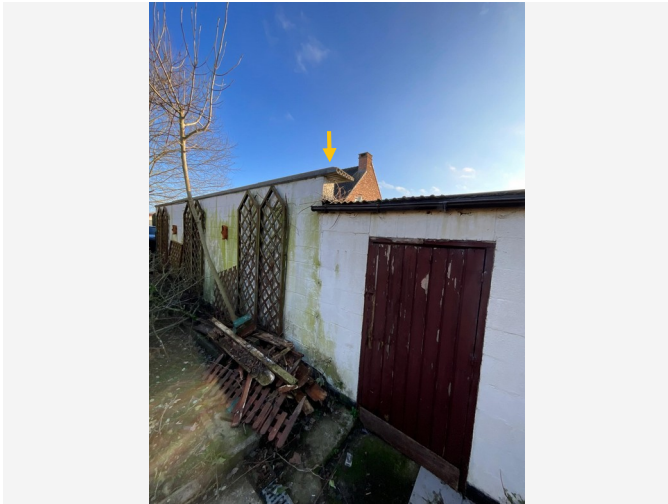
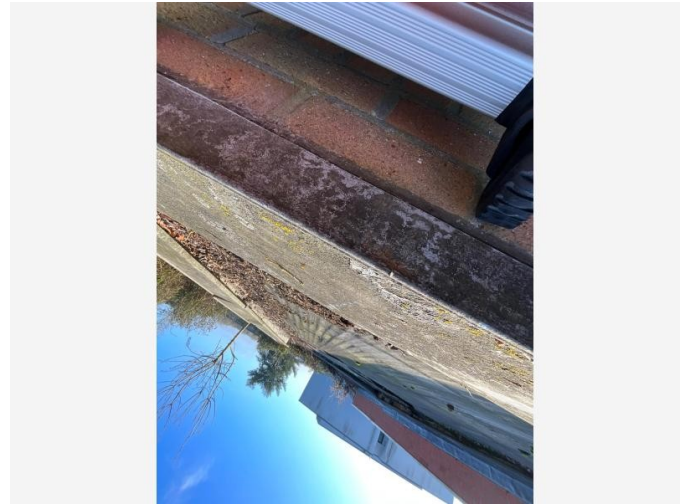
| Eindbeoordeling materiaalrisico | Verhoogd materiaalrisico en/of verhoogde kans op vezelvrijgave |

| Asbestsoort (vezeltype) | Crocidoliet aanwezig |
| Toestand van het materiaal | Matig beschadigd, matig verweerd |

| Beschrijving | Deksteen |
| Asbestmateriaal | Deksteen, muurkap - Vol |
| Identificatiemethode | <p>De asbestdeskundige beoordeelt het materiaal als asbestverdacht en dus asbesthoudend, en dit zonder monstername.</p> <p>Motivatie: De monstername brengt andere schade aan dan schade die inherent is aan de monstername.</p> |

Het asbestmateriaal valt onder de mijlpaal van 2040.

- Zorg voor een veilig beheer. Vermijd het beschadigen van het asbestmateriaal. Controleer de toestand jaarlijks op wijzigingen.
- Voer bijkomende staalname(s) uit.

- Eenvoudige handelingen: mag via doe-het-zelf of door werknemer(s) met opleidingsattest eenvoudige handelingen  
Deze toepassing kan door een aannemer die over een opleidingsattest eenvoudige handelingen beschikt of door een particulier (doe-het-zelf), verwijderd worden indien er geen verhoogd risico op vrijgave van asbestvezels (max. concentratie 0,01 vezels/cm<sup>3</sup> - CODEX Art. VI.3-54) ontstaat en de toepassing voorafgaand wordt gefixeerd/bevochtigd; de individuele elementen zonder machinale werktuigen (boormachine, slijpschijf, hogedrukreiniger,...) en zonder breken of gooien een voor een losgemaakt worden; en ten slotte dubbel en luchtdicht verpakt weggevoerd worden naar een erkend afvalpunt (recyclagepark).

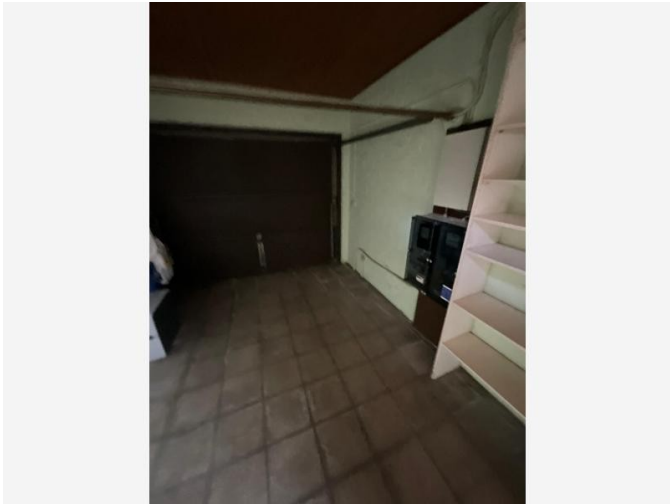
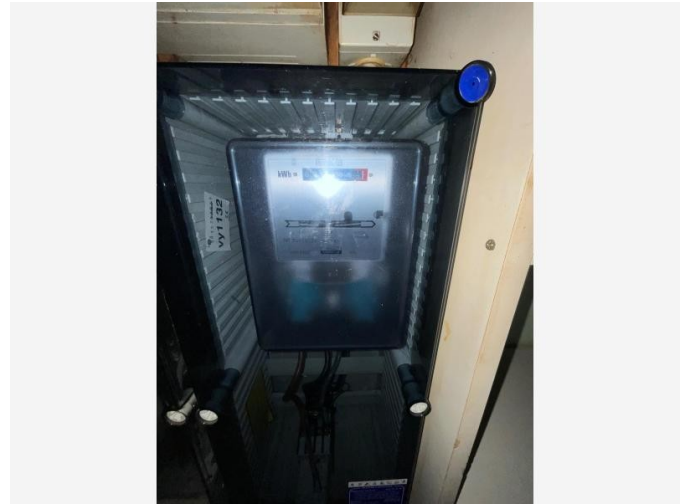
| Eindbeoordeling materiaalisico | Zeer laag materiaalisico en/of zeer lage kans op vezelvrijgave |

| Asbestsoort (vezeltype) | Crocidoliet aanwezig |
| Toestand van het materiaal | Onbeschadigd, niet verweerd |

| Beschrijving | Bakeliet Tellerkast. |
| Asbestmateriaal | Plaat, paneel, tablet - Type Bakeliet |
| Opmerking | Het is moeilijk te bepalen of de bakeliettoepassingen in de woning ook effectief asbesthoudend zijn (het kan ook gaan om de asbestvrije variant). Er werd geen monster genomen owv beschadiging aan een elektrisch gerelateerde toepassing, extra controle bij verwijdering van het verdacht materiaal. Vermoedelijk zal de toepassing verwijderd worden bij aanpassing van het elektriciteitsnetwerk. |

- Zorg voor een veilig beheer. Vermijd het beschadigen van het asbestmateriaal. Controleer de toestand jaarlijks op wijzigingen.
- Voer bijkomende staalname(s) uit.
- Een bijkomend onderzoek zou kunnen gebeuren na demontage van de toepassing, zodat dit op een veilige en verantwoorde manier kan gebeuren. Het bijkomend onderzoek kan bijdragen tot een betere inschatting van het risico en helpt om de (mogelijke) asbestafvalstroom te beperken.

- Eenvoudige handelingen: mag via doe-het-zelf of door werknemer(s) met opleidingsattest eenvoudige handelingen  
Mag niet door doe -het-zelf verwijderd worden

De toepassing dient verwijderd te worden door de netbeheerder, vermoedelijk word dit uitgevoerd wanneer de oude meterkast vervangen word door een digitale meter. Zie ook link Zie <https://ovam.vlaanderen.be/wie-mag-wat-verwijderen> <https://ovam.vlaanderen.be/voorzorgsmaatregelen->

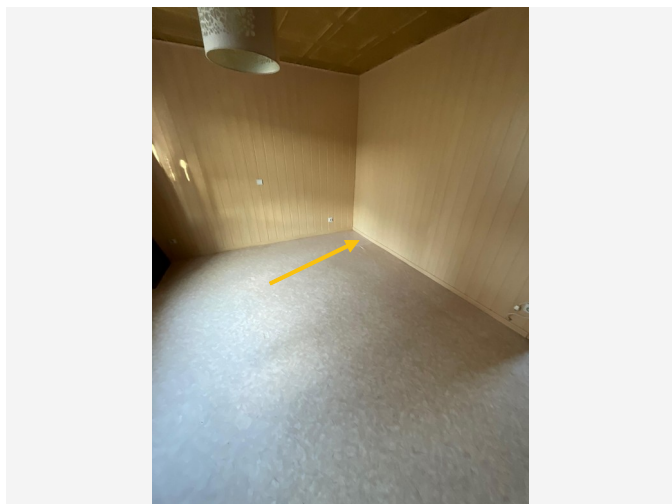
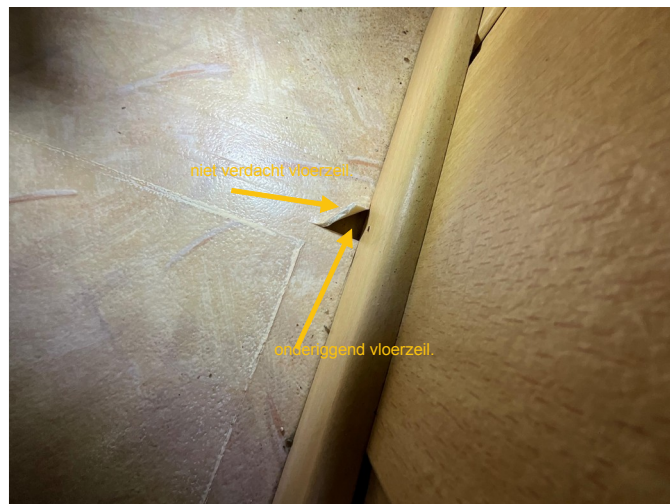
Volgens expertise kunnen we deze vinyl als niet asbest verdacht beschouwen (soepel en flexibel van structuur.)  
(onderkant met jute/koord

2de vloerzeil zichtbaar onder het eerste vloerzeil, extra controle aangewezen bij vloer werken. destructief onderzoek.

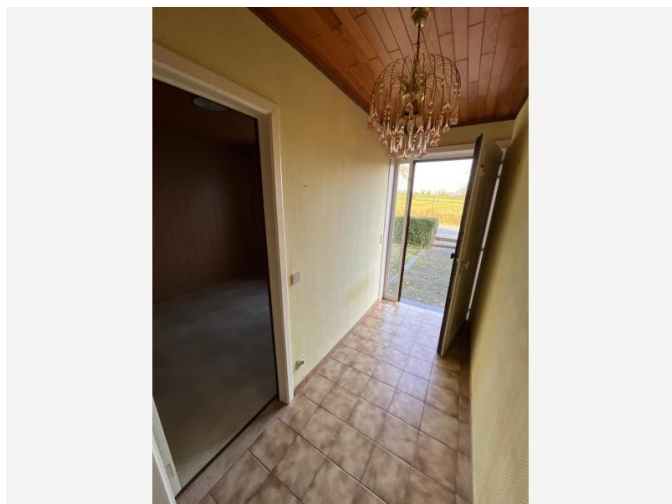
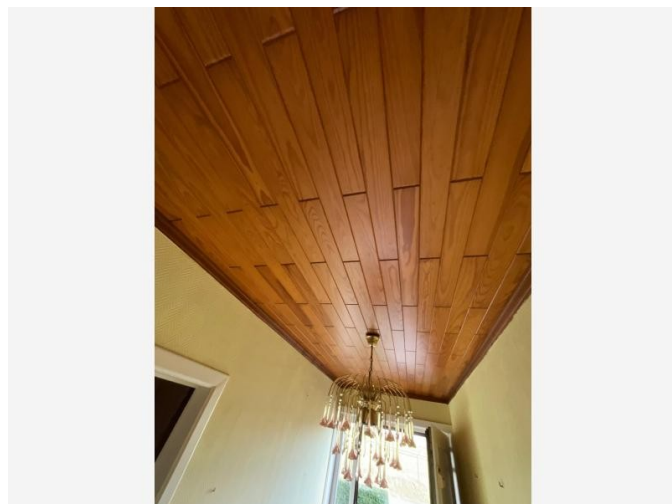
Alle plafonds zijn afgewerkt met valse plafonds in plaatmateriaal. Het is niet duidelijk of er pleisterwerk of ander verdacht asbestmateriaal aanwezig is achter / op deze valse plafonds, het is aangewezen om bijkomend onderzoek uit te voeren bij werken. Het plafond bestaat uit gyproc of hout. Zonder destructieve handeling is het niet mogelijk om na te gaan of er asbesthoudende materialen aanwezig zijn achter de plafond afwerking. Als bij sloop of renovatie blijkt dat er achter deze plafonds nog pleisterwerk of asbest verdachte toepassingen aanwezig zijn, moet dit bemonsterd worden.

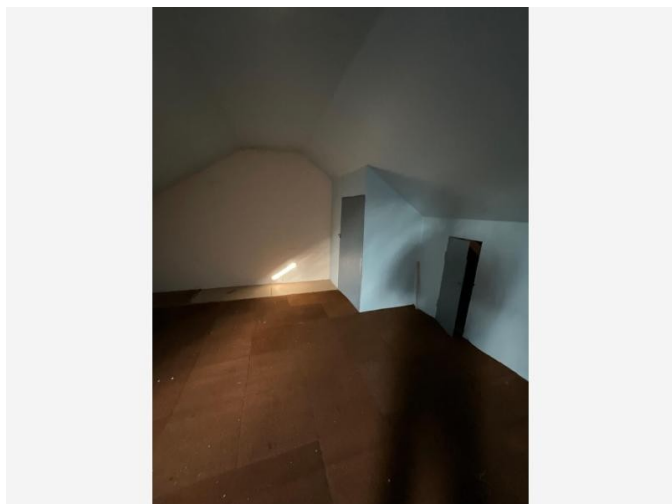
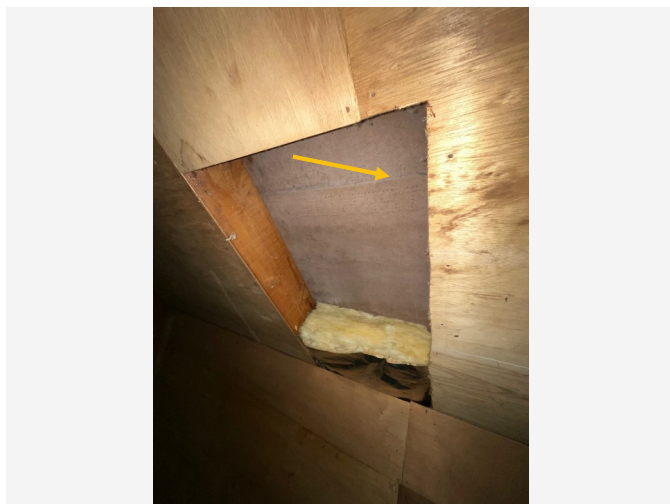
## Fiche 6: Onderdak (staalname)

Geen asbest

| # | Type | Referentie | Resultaat |
|---|---|---|---|
| 6.1 | Puntmonster | 03 | Geen asbest |

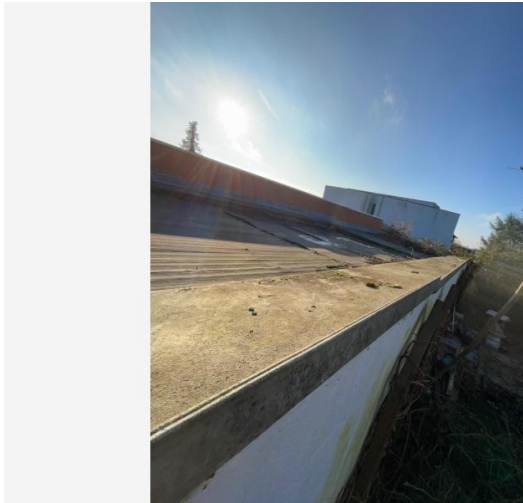
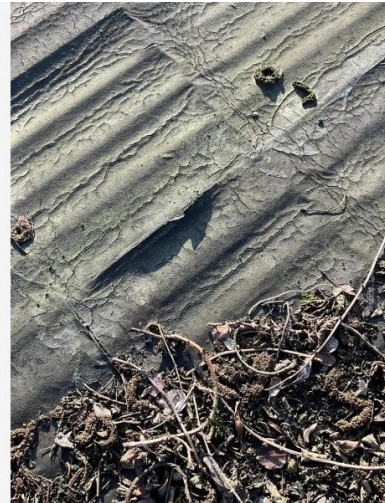
## Fiche 7: Roofing garage (met staalname)

Geen asbest

| # | Type | Referentie | Resultaat |
|---|---|---|---|
| 7.1 | Puntmonster | 05 | Geen asbest |

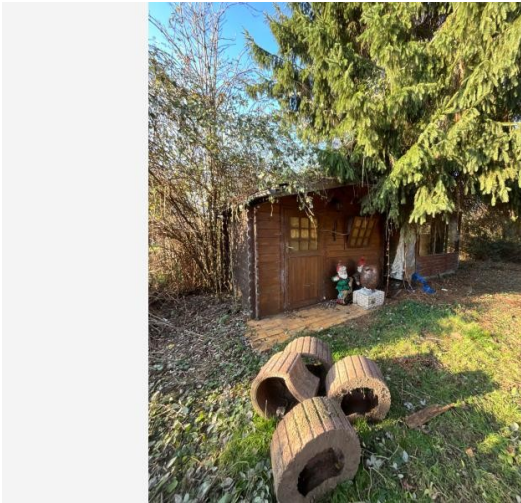
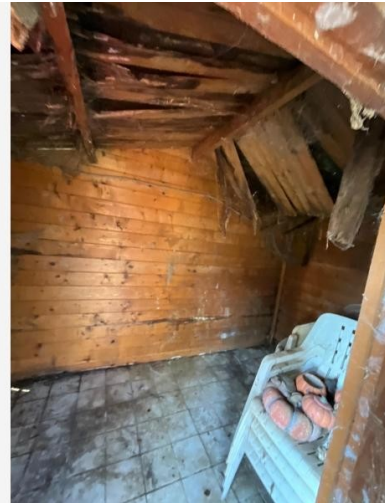
## Fiche 8: Roofing tuinhuis (met staalname)

Geen asbest

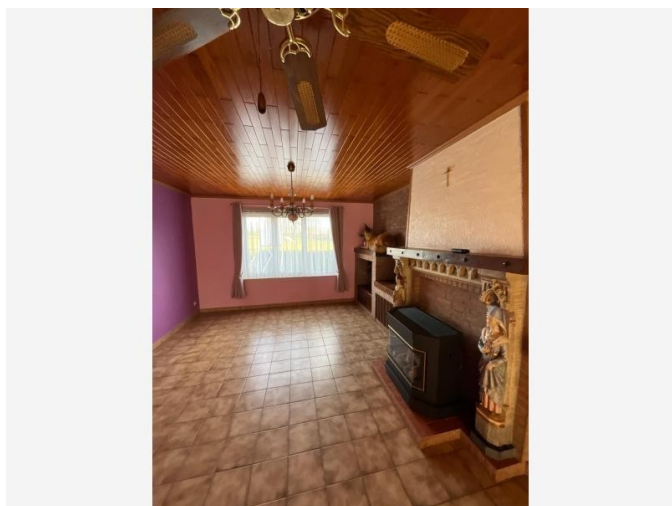
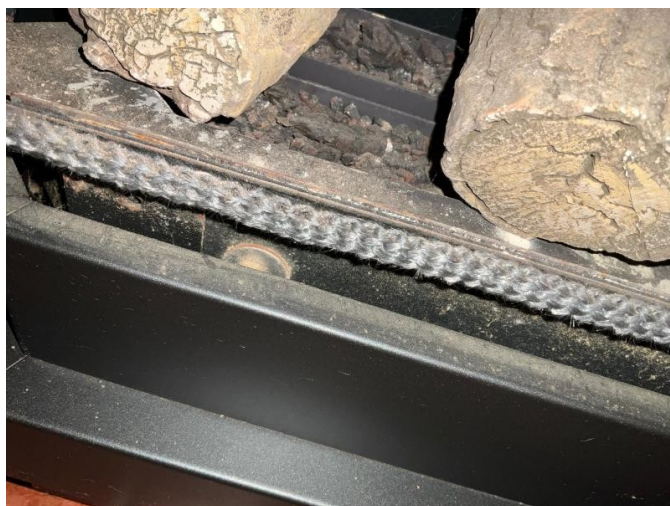
### Fiche 11: Kachelkoord (visueel niet verdacht)

| Beschrijving | Notitie | Terug te vinden op plannen |
|---|---|---|
| Fiche 11: Kachelkoord (visueel niet verdacht) | de koord werd visueel herkend als een synthetische koord en is niet asbesthoudend. | Plan 1.1: Glv |
