# Asbestinventarisatattest

Faluintjesstraat 33, 9310 Aalst

Attestnummer : 20251221-000064.000

Uitgegeven op : 21.12.2025

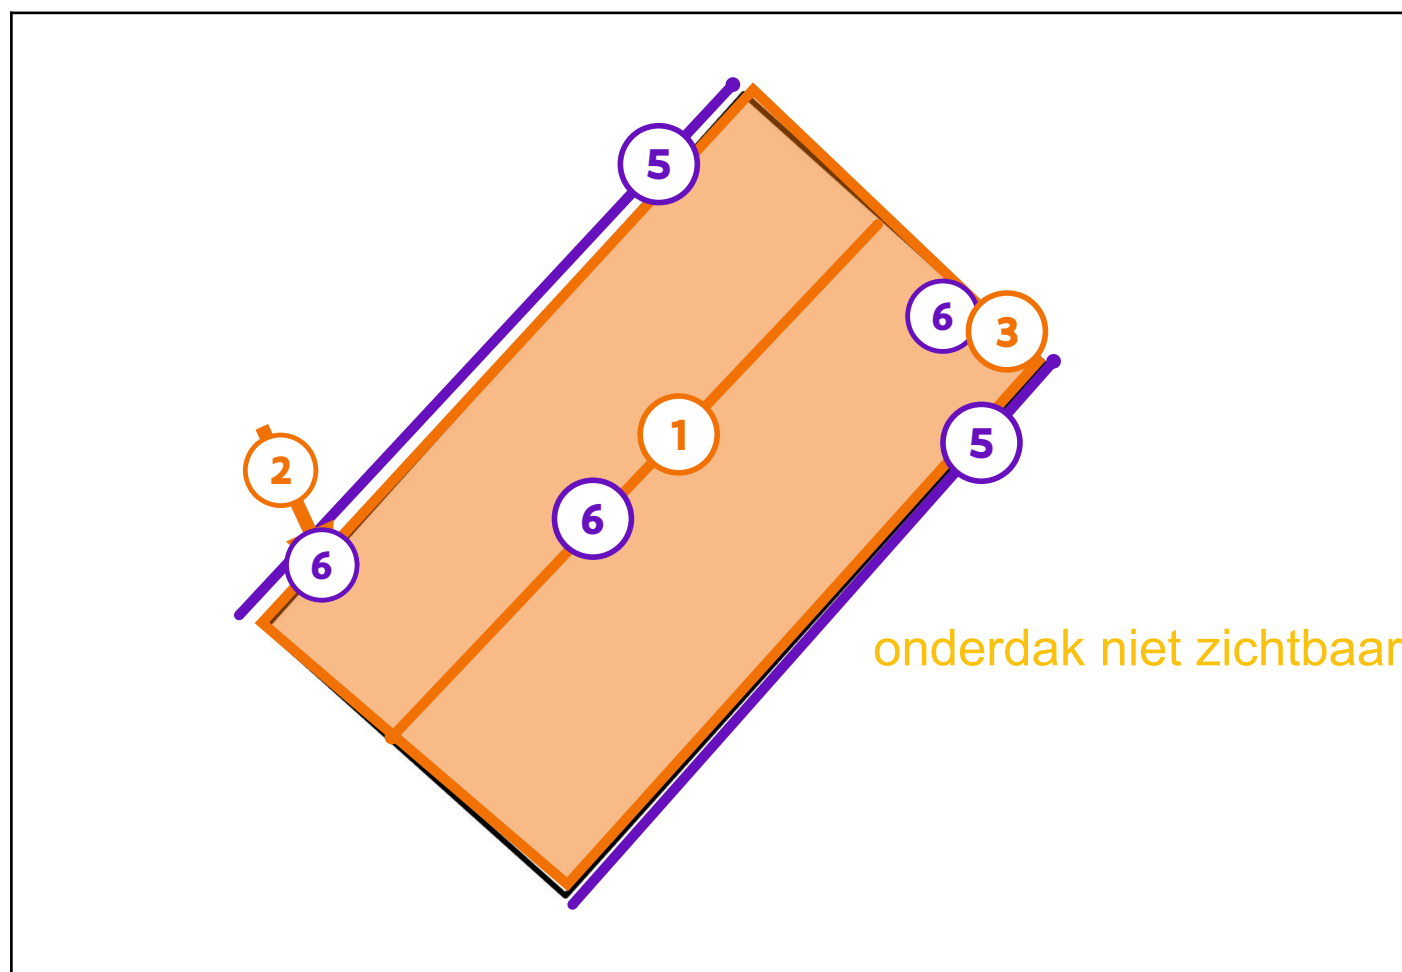
## Plan 1.4: Hoofdgebouw plan dak

| Beschrijving | Type | Actie |
|---|---|---|
| 1. Nokpannen | Asbestmateriaal | Verwijderen |
| 2. Schouwbus (visueel vastgesteld) | Asbestmateriaal | Verwijderen |
| 3. Dakleien | Asbestmateriaal | Verwijderen |
| 4. onderdak | Beperking | - |
| 5. Slib/sediment dakgoot | Beperking | - |
| 6. Schouw op het dak (beperkingsfiche) | Beperking | - |

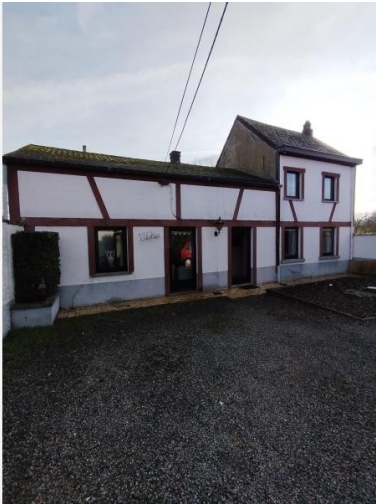
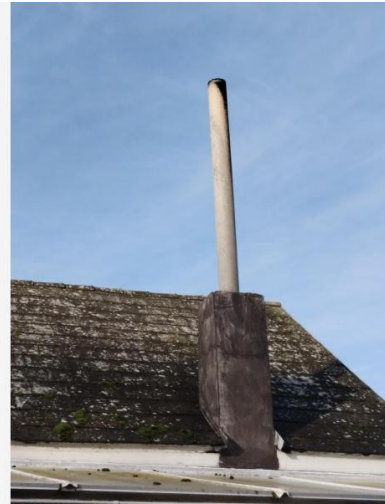
| Eindbeoordeling materiaalrisico | Laag materiaalrisico en/of verlaagde kans op vezelvrijgave |

| Gebondenheid | Categorie 1: hechtgebonden in oorsprong |
| Asbestsoort (vezeltype) | Crocidoliet aanwezig |
| Asbestconcentratie | Laag (< 50%) |
| Afschermingsgraad van het gehele materiaal | Geheel of deels vrij aan de buitenlucht |
| Toestand van het materiaal | Licht beschadigd, licht verweerd. Intact calciumsilicaatmateriaal of categorie III 'gebondenheid' |

| Beschrijving | Nokpannen |
| Asbestmateriaal | Dak- en gevelbekleding - Nok, windveer, boeiboord |
| Opmerking | <p>De opgegeven volumes betreffen een beredeneerde schatting, er worden geen rechten toegekend aan deze schatting.</p> <p>De materialen zijn visueel herkend als asbest verdacht.</p> |

Het asbestmateriaal valt onder de mijlpaal van 2034.

Verwijderen

- Verwijder dit asbestmateriaal zo snel mogelijk. Volg de toestand goed op.
- Hemelwater dat afspoelt van asbestcement daken of gevels kan asbestdeeltjes bevatten. Gebruik het enkel voor gesloten circuits (bv. spoelen toiletten). Reinig na het vervangen van het dak of de gevel de dakgoten en regenwaterput of -ton om asbesthoudend sediment of slib te verwijderen
- Voer bijkomende staalname(s) uit.

- Eenvoudige handelingen: mag via doe-het-zelf of door werknemer(s) met opleidingsattest eenvoudige handelingen  
EH via doe-het zelf Standaard dragen van de nodige wegwerp beschermingsmiddelen FFP 3 masker , handschoenen en tyvec CAT III type 5-6 , afwasbaar schoeisel Indien mogelijk de ondervloer afdekken , nokpannen voorzichtig verwijderen, extra fixeren, niet breken , niet gooien, onmiddellijk dubbel verpakken , luchtdicht afsluiten of voorzichtig in container met asbest bag plaatsen. Voldoende benevelen/bevochtigen tijdens de duur van de werken. Indien nokpannen in slechte staat zijn en kans bestaat op breken : Eenvoudige handeling opgeleid personeel , alle werknemer(s) moeten wel beschikken over een opleidingsattest eenvoudige handelingen 8u Voor hechtgebonden toepassingen: Bij verwijdering door doe-

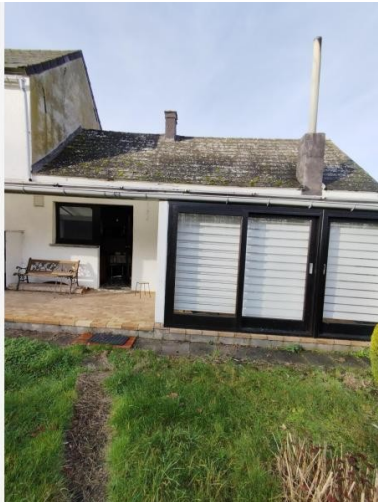
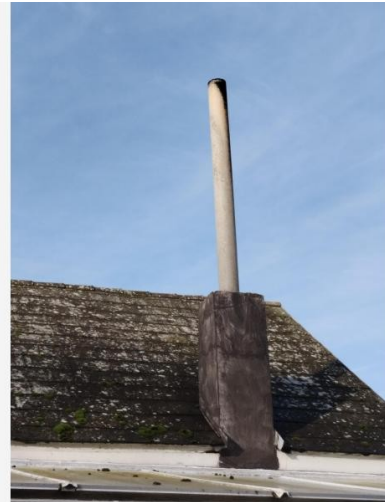
| Eindbeoordeling materiaalrisico | Verhoogd materiaalrisico en/of verhoogde kans op vezelvrijgave |

| Gebondenheid | Categorie 1: hechtgebonden in oorsprong |
| Asbestsoort (vezeltype) | Crocidoliet aanwezig |
| Asbestconcentratie | Laag (< 50%) |
| Afschermingsgraad van het gehele materiaal | Geheel of deels (ook) vrij aan binnenluchtstromen |
| Toestand van het materiaal | Licht beschadigd, licht verweerd. Intact calciumsilicaatmateriaal of categorie III 'gebondenheid' |

| Beschrijving | Schouwbus (visueel vastgesteld) |
| Asbestmateriaal | Rookgaskanaal |
| Opmerking | <p>Op het dak is een schouwbus aanwezig.</p> <p>De vermelde oppervlaktes, diktes en volumes betreffen een berekeneerde schatting. Er worden geen rechten verleend aan deze oppervlaktes/diktes/volumes.</p> |

Het asbestmateriaal valt onder de mijlpaal van 2034.

Verwijderen

- Verwijder dit asbestmateriaal zo snel mogelijk. Volg de toestand goed op.
- Voer bijkomende staalname(s) uit.

- Eenvoudige handelingen: mag via doe-het-zelf of door werknemer(s) met opleidingsattest eenvoudige handelingen  
EH via doe-het zelf De buis kan voorzichtig losgebeiteld worden , extra bevochtigen om stof te voorkomen  
Standaard dragen van de nodige wegwerp beschermingsmiddelen FFP 3 masker , handschoenen en tyvec CAT III type 5-6 , afwasbaar schoeisel Bij de gemeente/containerpark afsluitzakken halen om dubbel in te pakken , sluit luchtdicht af en breng naar het plaatselijk containerpark als hechtgebonden asbestafval. Voor hechtgebonden toepassingen: Bij verwijdering door doe-het-zelf moet men dit afval dubbel en luchtdicht verpakt aandielen bij het gemeentelijk recyclagepark. Men raadpleegt best op voorhand de voorwaarden van het recyclagepark. Zie ook link Zie <https://ovam.vlaanderen.be/wie-mag-wat-verwijderen>  
<https://ovam.vlaanderen.be/voorzorgsmaatregelen-bij-asbestverwijdering>

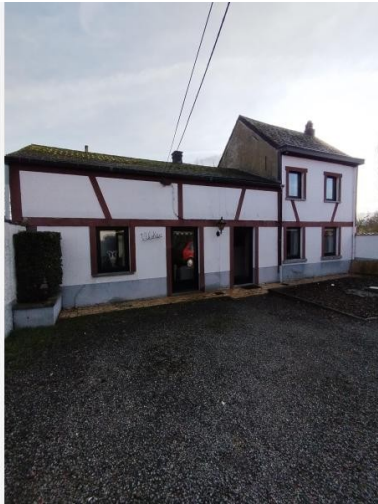
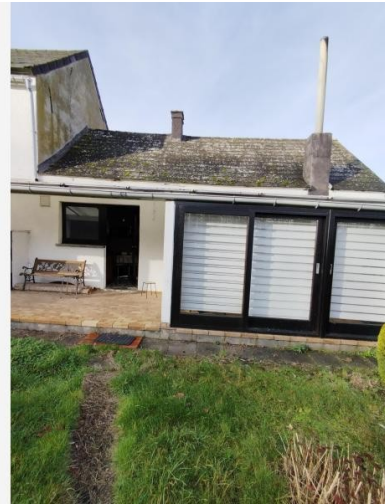
| Eindbeoordeling materiaalrisico | Verhoogd materiaalrisico en/of verhoogde kans op vezelvrijgave |

| Gebondenheid | Categorie 1: hechtgebonden in oorsprong |
| Asbestsoort (vezeltype) | Crocidoliet aanwezig |
| Asbestconcentratie | Laag (< 50%) |

Het asbestmateriaal valt onder de mijlpaal van 2034.

Verwijderen

- Verwijder dit asbestmateriaal zo snel mogelijk. Volg de toestand goed op.
- Hemelwater dat afspoelt van asbestcement daken of gevels kan asbestdeeltjes bevatten. Gebruik het enkel voor gesloten circuits (bv. spoelen toiletten). Reinig na het vervangen van het dak of de gevel de dakgoten en regenwaterput of -ton om asbesthoudend sediment of slib te verwijderen
- Voer bijkomende staalname(s) uit.

- Eenvoudige handelingen: mag via doe-het-zelf of door werknemer(s) met opleidingsattest eenvoudige handelingen  
EH via doe-het zelf Standaard dragen van de nodige wegwerp beschermingsmiddelen FFP 3 masker , handschoenen en tyvec CAT III type 5-6 , afwasbaar schoeisel Indien mogelijk de ondervloer afdekken , leien voorzichtig verwijderen, extra fixeren, niet breken , niet gooien, onmiddellijk verpakken of voorzichtig in container met asbest bag plaatsen. Voldoende benevelen/bevochtigen tijdens de duur van de werken. Gebruik geen storkokers. Voor hechtgebonden toepassingen: Bij verwijdering door doe-het-zelf moet men dit afval dubbel en luchtdicht verpakt aandienen bij het gemeentelijk recyclagepark. Men raadpleegt best op voorhand de voorwaarden van het recyclagepark. Indien leien in slechte staat zijn en kans bestaat op breken

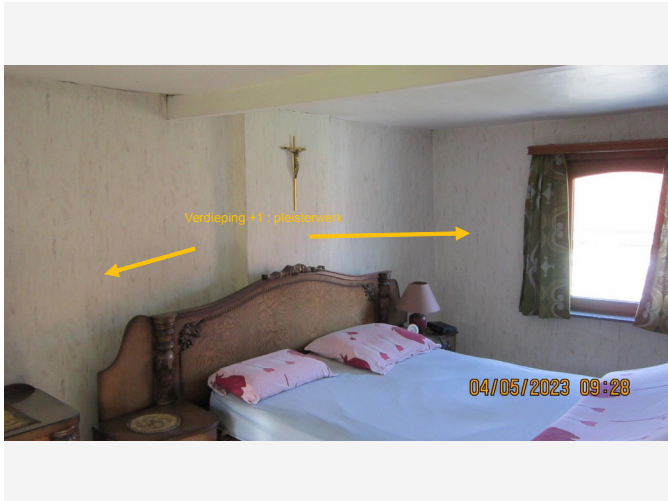
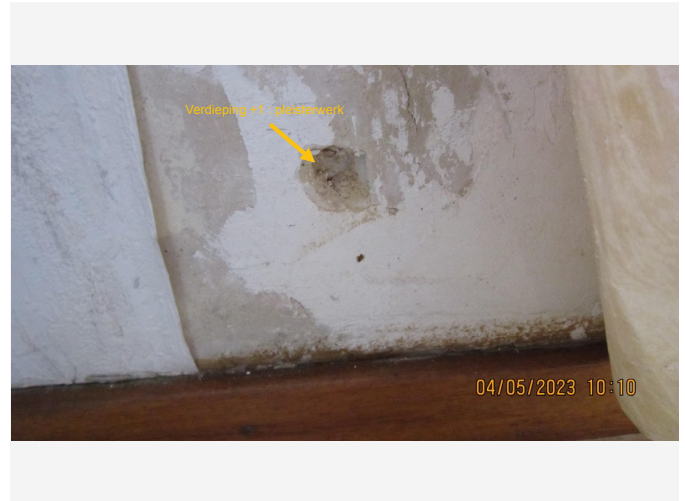
## Fiche 14: Verdieping +1 : pleisterwerk

Geen asbest

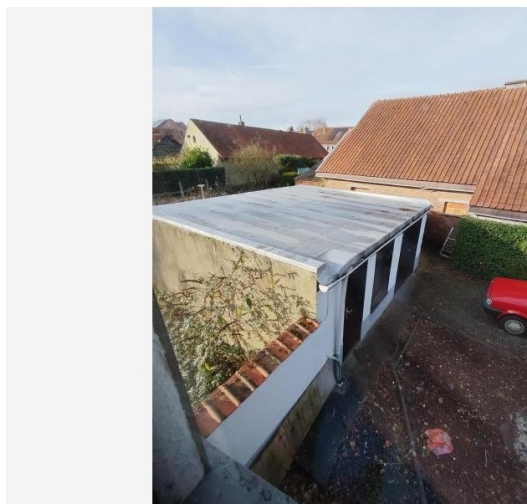
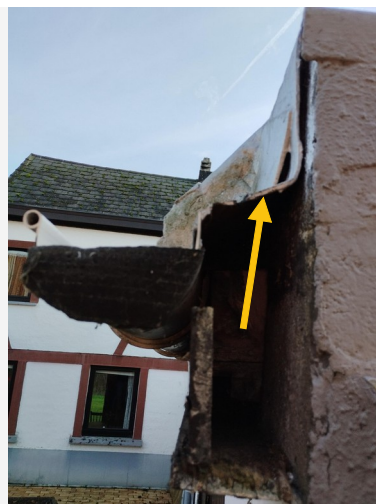
## Fiche 15: Roofing garage (met staalname)

Geen asbest

| Opmerking | <p>Er werd een staal genomen aan een uitstekend stuk roofing waardoor de waterdichtheid niet in het gedrang komt .</p> <p>Er kan niet uitgesloten worden dat er onderlagen aanwezig zijn ( bij dakwerken extra controle aangewezen)</p> <p>De vermelde oppervlaktes, diktes en volumes betreffen een beredeneerde schatting. Er worden geen rechten verleend aan deze oppervlaktes/diktes/volumes.</p> |
