# Asbestinventarisatetest

Heuvel 16, 9320 Aalst

Attestnummer : **20240507-000426.000**

Uitgegeven op : **07.05.2024**

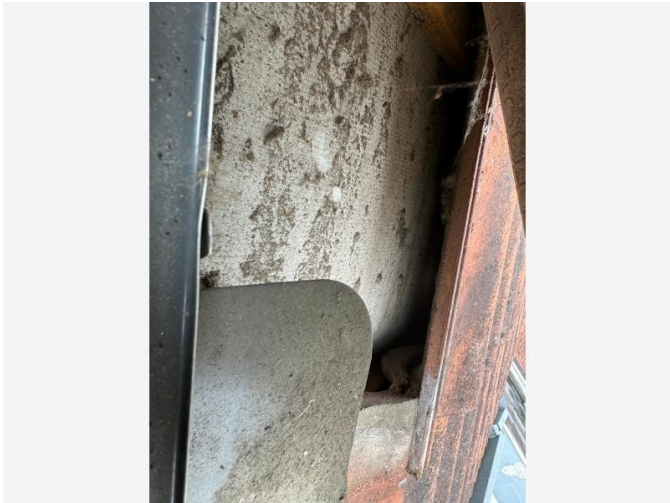
| Fiche 1: Onderdak hoofdgebouw..... | 20 |

Het onderdak bestaat uit een kunststof flexibel dampscherm type delta. De binnenzijde van de zolderverdieping is volledig uitgewerkt als leefruimte en dus luchtdicht afgesloten met afwerkingsmateriaal.

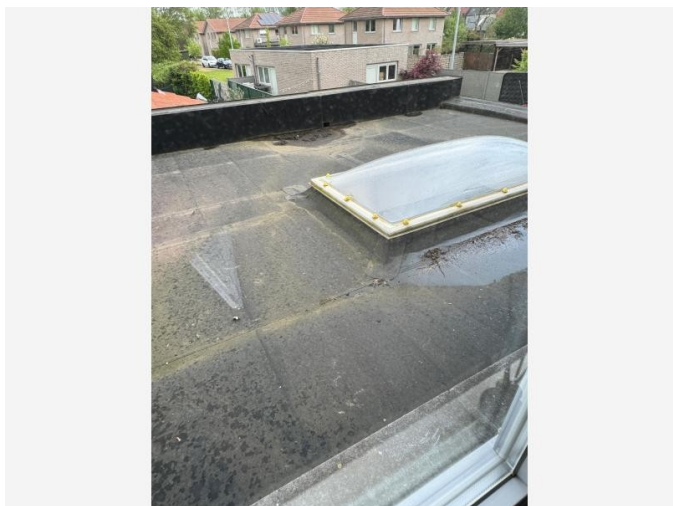
| Fiche 3: Dakbedekking hoofdgebouw..... | 22 |

De dakbedekking van het plat dak (uitbouw keuken) heeft een toplaag uit rubber type EPDM. Het is echter niet waarneembaar of er zich onder deze toepassing nog andere toepassingen bevinden conform de richtlijnen voor een niet-destructief onderzoek.

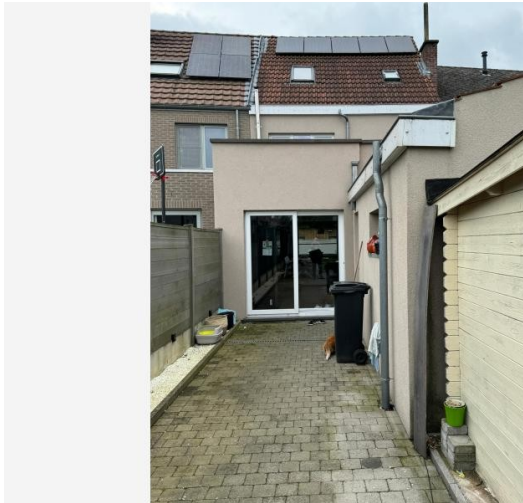
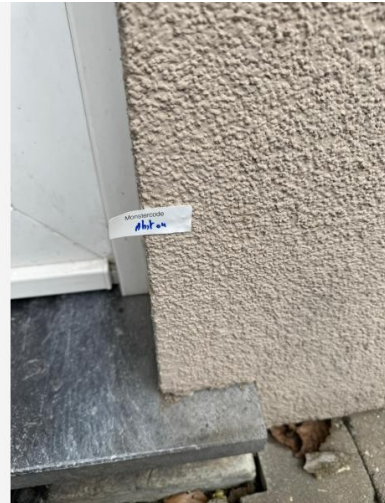
## Fiche 4: Gevelbekleding crepi

Geen asbest

| Opmerking | De crepilaag is aangebracht op een thermische PU hardschuimlaag van +/- 5 cm. |

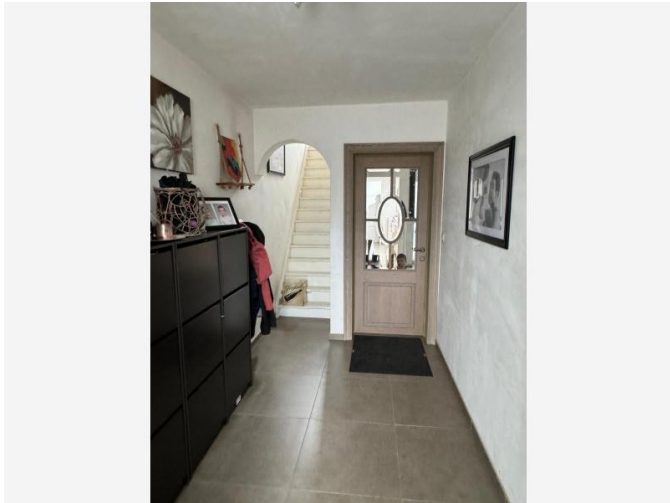
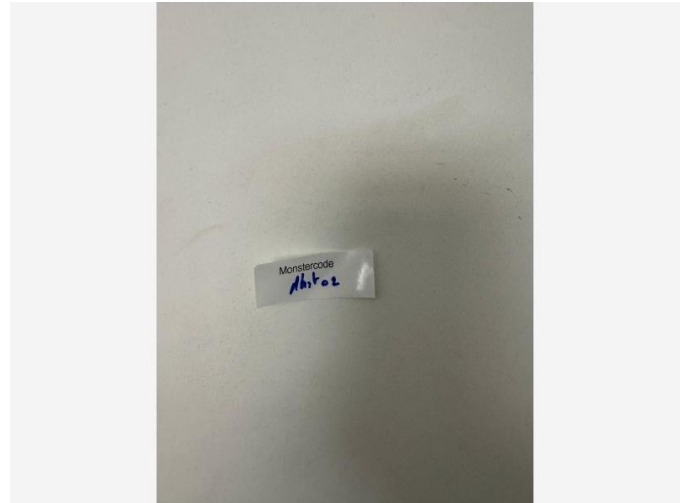
## Fiche 5: Plafondpleister

Geen asbest

| Opmerking | <p>Enkel de plafondafwerking in de living en de gang bestaat uit een waarneembare smeerpleisterlaag. Alle andere plafonds zijn afgewerkt met pleisterplaten type Gyproc. Het is echter niet waarneembaar of er zich onder deze toepassing nog andere toepassingen bevinden conform de richtlijnen voor een niet-destructief onderzoek. Desgevallend zijn de keuken en de badkamer niet opgenomen als bemonsterde (natte) ruimte in het mengmonster.</p> |

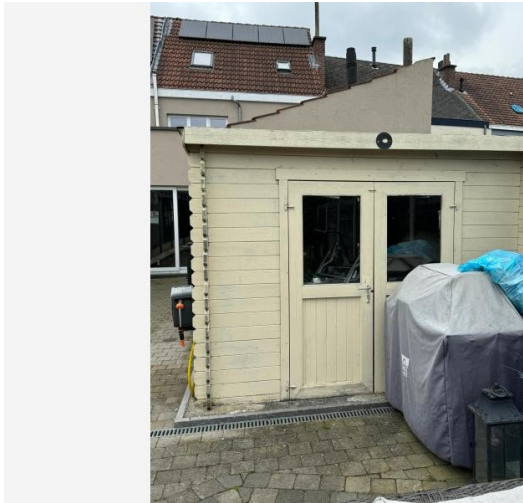
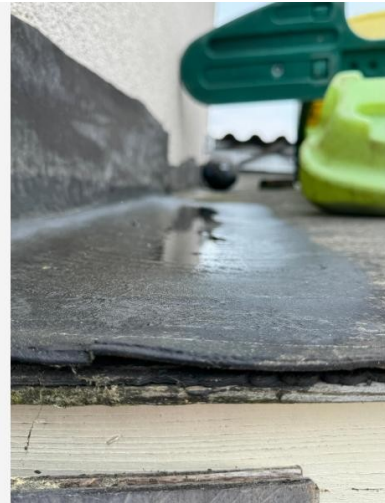
## Fiche 6: Dakbedekking tuinberging

Geen asbest

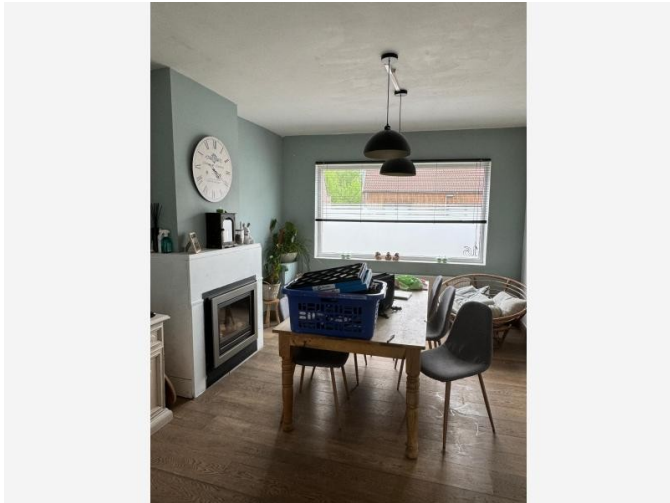
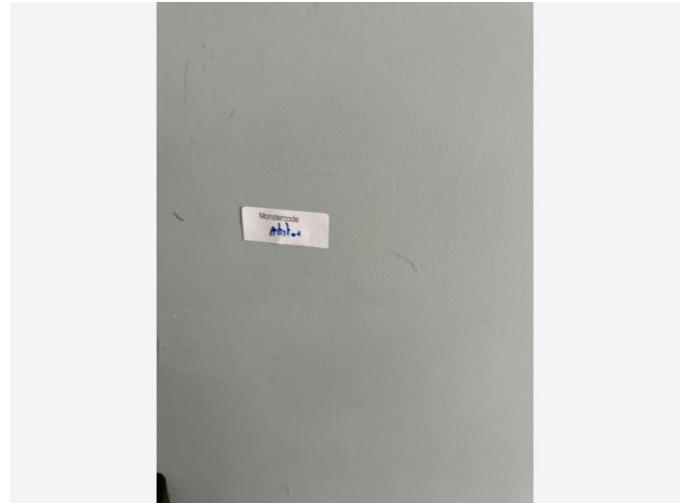
Geen asbest
