# Asbestinventarisatetest

Damstraat 38, 9340 Lede

Attestnummer : 20251218-000090.000

Uitgegeven op : 18.12.2025

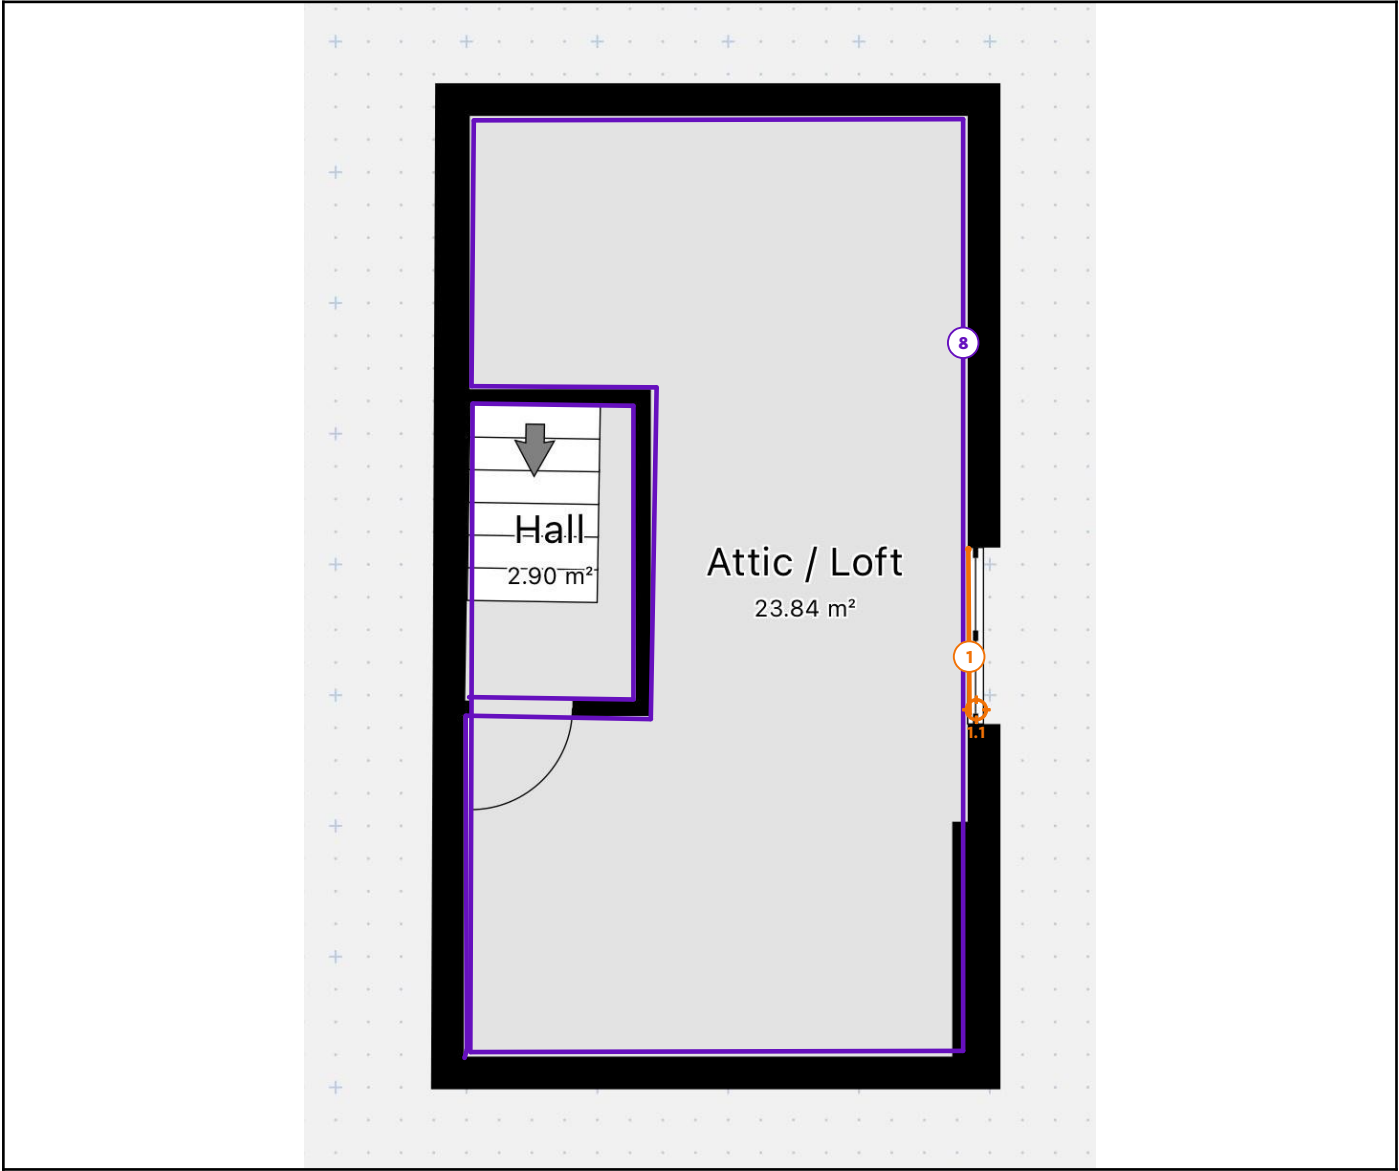
# Plan 1.4: ZOLDER - WONING - WANDEN

| Beschrijving | Type | Actie |
|---|---|---|
| 1. Kit kozijn-raam (met staalname) aluminium raam | Asbestmateriaal | <div>Verwijderen</div> |

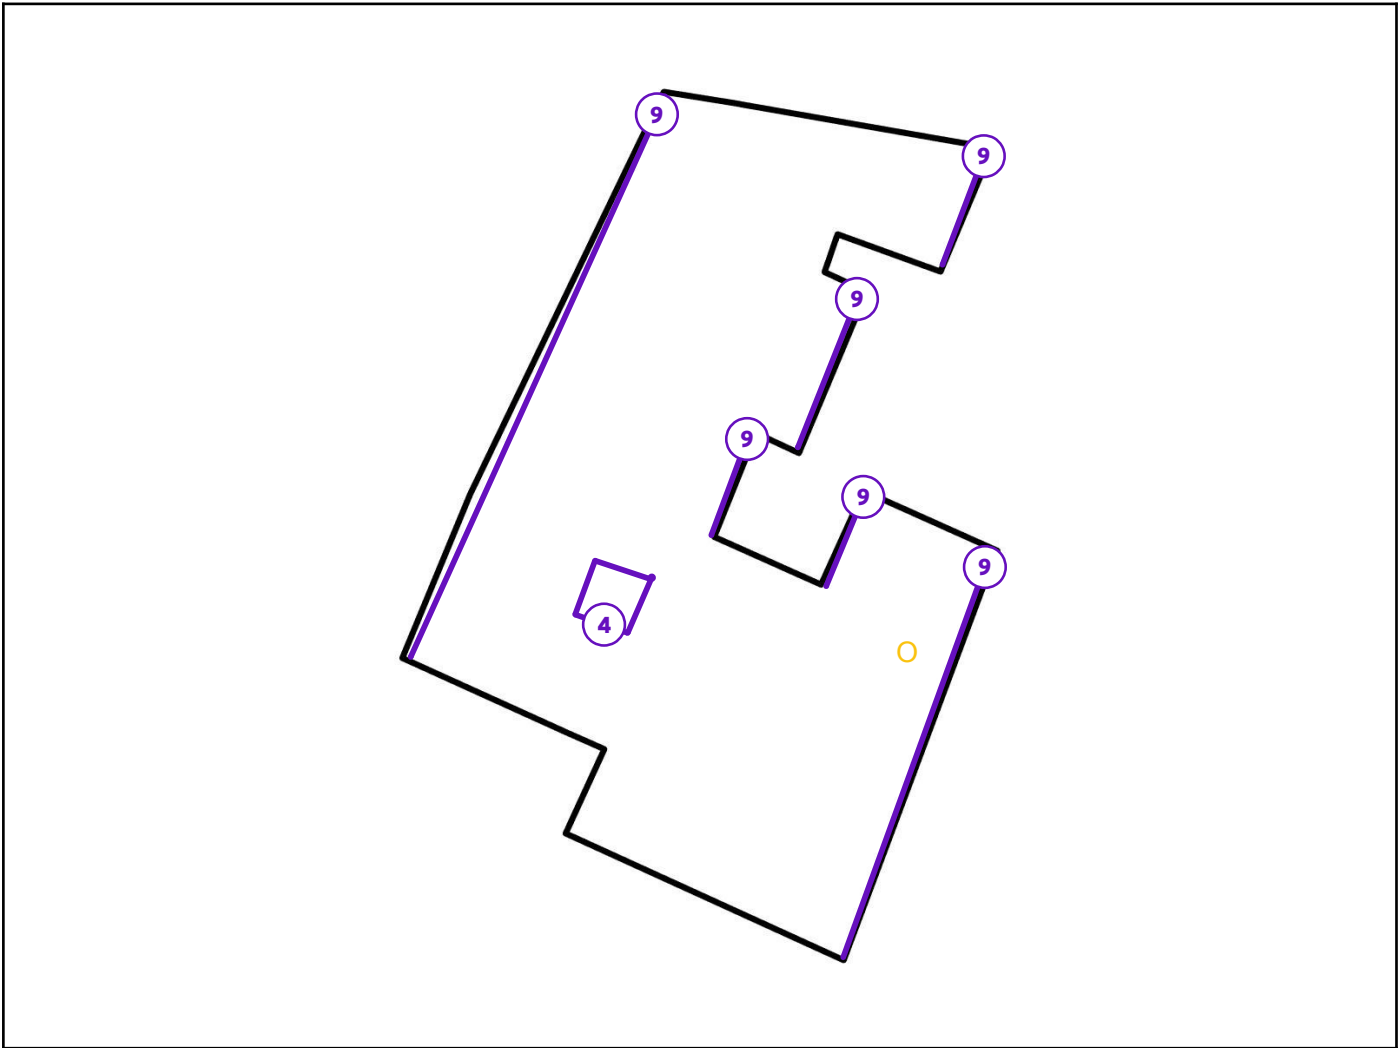
## Plan 1.8: WONING - Dakgoot bevat niet asbestverdachte laag

| Beschrijving | Type | Actie |
|---|---|---|
| 2. Schouwbuis (visueel vastgesteld) | Asbestmateriaal | Verwijderen |
| 4. Schouw(en) op het dak (beperkingsfiche) | Beperking | - |

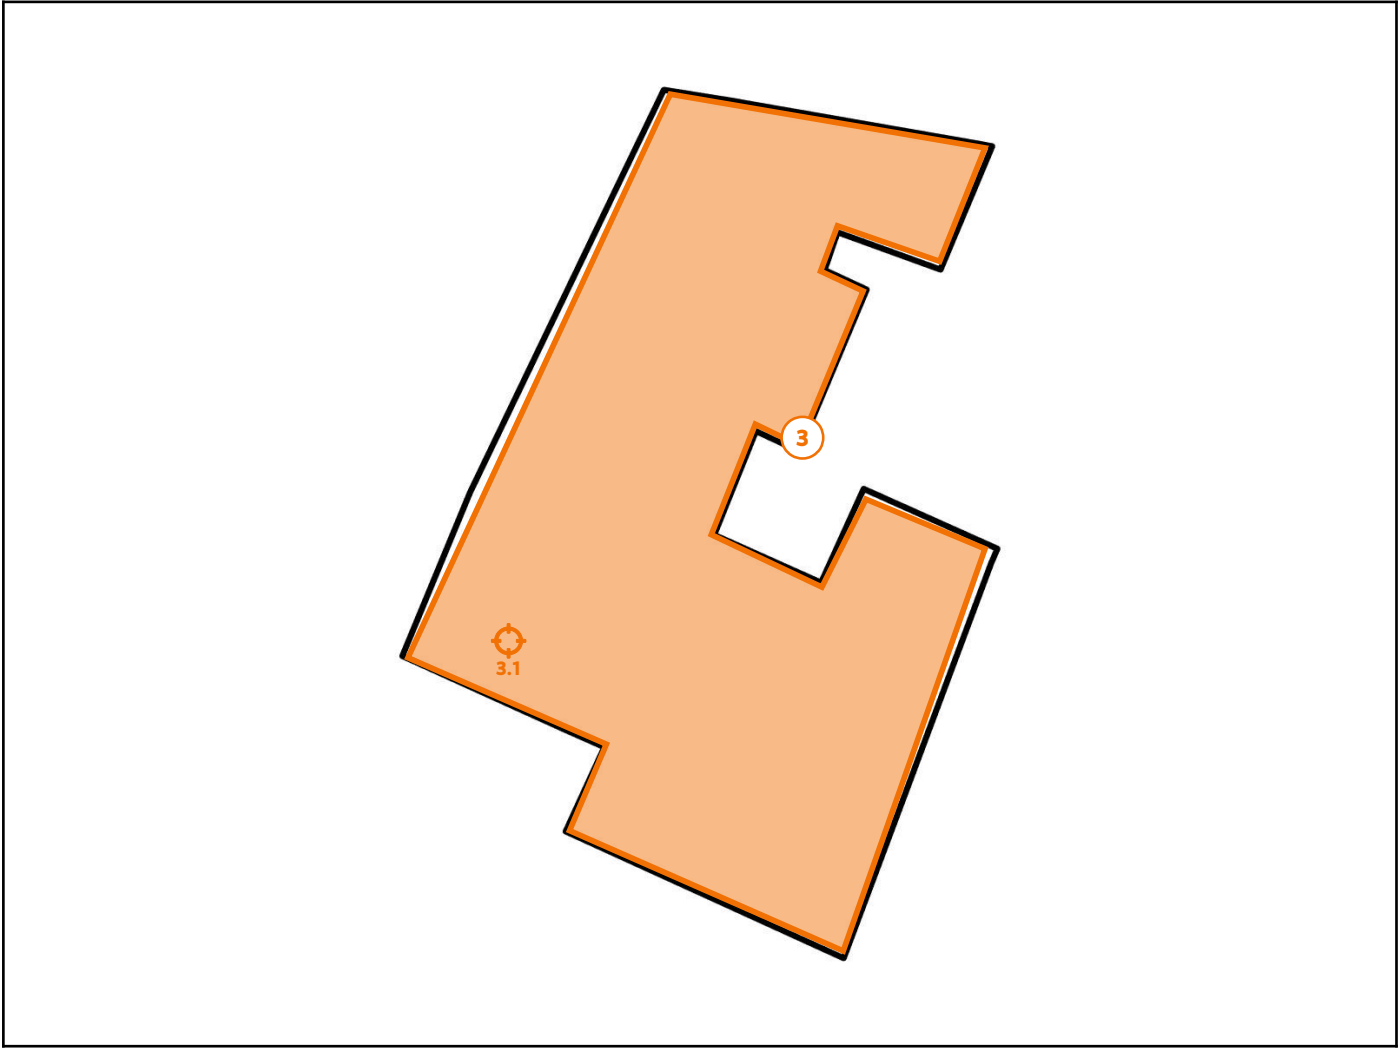
## Plan 1.9: WONING - Onderdak (staalname)

| Beschrijving | Type | Actie |
|---|---|---|
| 3. WONING - Onderdak (staalname) | Asbestmateriaal | Maatregelen nemen |

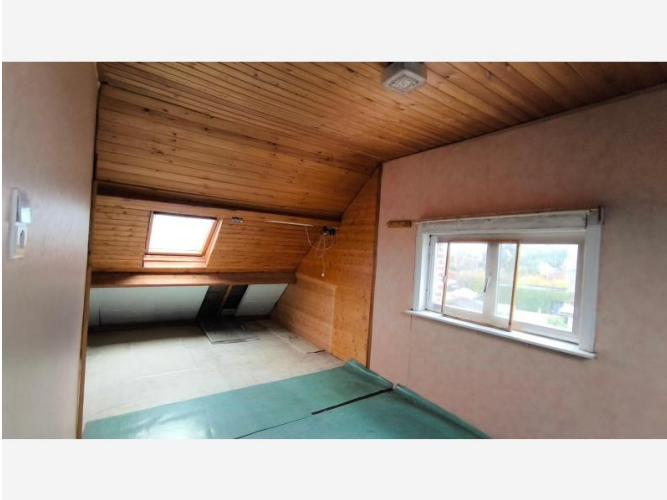
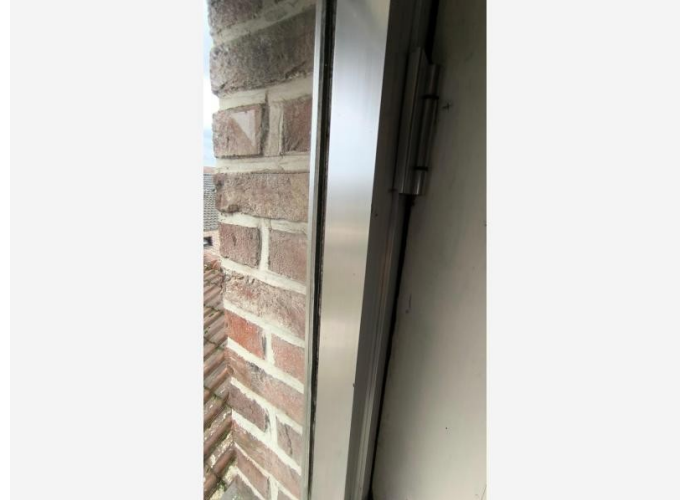
# Fiche 1: Kit kozijn-raam (met staalname) aluminium raam

| Eindbeoordeling materiaalrisico | Verhoogd materiaalrisico en/of verhoogde kans op vezelvrijgave |

| Gebondenheid | Categorie 1: hechtgebonden in oorsprong |
| Asbestsoort (vezeltype) | Alleen chrysotiel |
| Asbestconcentratie | Laag (< 50%) |
| Afschermingsgraad van het gehele materiaal | Geheel of deels (ook) vrij aan de binnenlucht |
| Toestand van het materiaal | Matig beschadigd, matig verweerd |

| # | Type | Referentie | Resultaat |
|---|---|---|---|
| 1.1 | Puntmonster | M04 - MASTIEK ALU | Chrysotiel |

Verwijderen

- Zorg voor een veilig beheer. Vermijd het beschadigen van het asbestmateriaal. Controleer de toestand jaarlijks op wijzigingen.

- Eenvoudige handelingen: mag via doe-het-zelf of door werknemer(s) met opleidingsattest eenvoudige handelingen  
kit aluminium ramen: Wordt sterk afgeraden deze toepassing via doe-het zelf te verwijderen omwille van reële kans op vezelvrijgave. verwijdering doe het zelf en EH opgeleid personeel : De toepassing extra fixeren en losbeitelen Standaard dragen van de nodige wegwerp beschermingsmiddelen FFP 3 masker , handschoenen en tyvec CAT III type 5-6 , afspoelbaar schoeisel

- Eenvoudige handelingen: enkel door erkend asbestverwijderaar EH erkend saneerder.

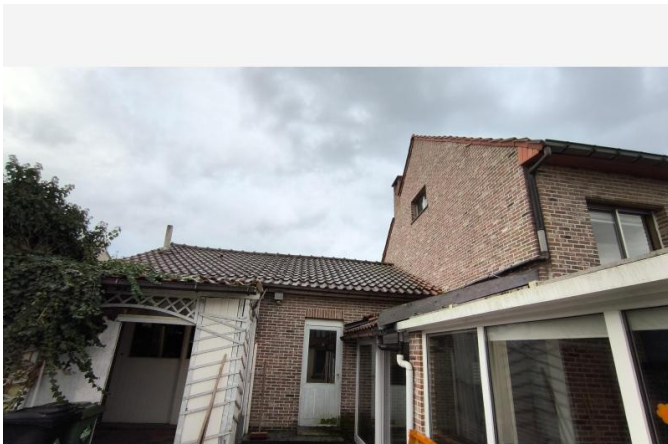
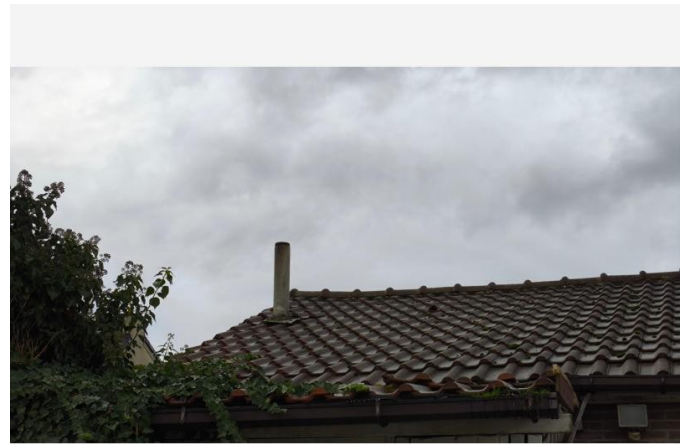
| Eindbeoordeling materiaalrisico | Verhoogd materiaalrisico en/of verhoogde kans op vezelvrijgave |

| Asbestsoort (vezeltype) | Crocidoliet aanwezig |
| Toestand van het materiaal | Licht beschadigd, licht verweerd. Intact calciumsilicaatmateriaal of categorie III 'gebondenheid' |

| Beschrijving | Schouwbus (visueel vastgesteld) |
| Opmerking | <p>Op het dak is een schouwbus aanwezig.</p> <p>De vermelde oppervlaktes, diktes en volumes betreffen een berekenende schatting. Er worden geen rechten verleend aan deze oppervlaktes/diktes/volumes.</p> |

Verwijderen

- Verwijder dit asbestmateriaal zo snel mogelijk. Volg de toestand goed op.
- Voer bijkomende staalname(s) uit.

- Eenvoudige handelingen: mag via doe-het-zelf of door werknemer(s) met opleidingsattest eenvoudige handelingen  
EH via doe-het zelf De buis kan voorzichtig losgebeiteld worden , extra bevochtigen om stof te voorkomen  
Standaard dragen van de nodige wegwerp beschermingsmiddelen FFP 3 masker , handschoenen en tyvec CAT III type 5-6 , afwasbaar schoeisel Bij de gemeente/containerpark afsluitzakken halen om dubbel in te pakken , sluit luchtdicht af en breng naar het plaatselijk containerpark als hechtgebonden asbestafval. Voor hechtgebonden toepassingen: Bij verwijdering door doe-het-zelf moet men dit afval dubbel en luchtdicht verpakt aandielen bij het gemeentelijk recyclagepark. Men raadpleegt best op voorhand de voorwaarden van het recyclagepark. Zie ook link Zie <https://ovam.vlaanderen.be/wie-mag-wat-verwijderen>  
<https://ovam.vlaanderen.be/voorzorgsmaatregelen-bij-asbestverwijdering>

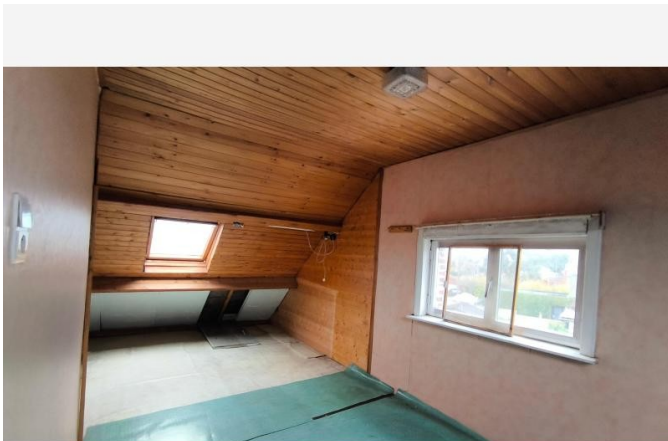
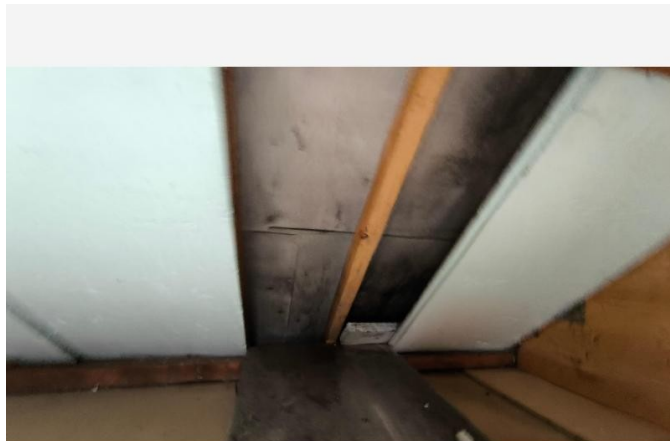
| Eindbeoordeling materiaalrisico | Verhoogd materiaalrisico en/of verhoogde kans op vezelvrijgave |
| Opmerking | onderdakplaten zitten tussen de dakbedekking en constructiebalken |

| Asbestsoort (vezeltype) | Alleen chrysotiel |
| Toestand van het materiaal | Matig beschadigd, matig verweerd |

| # | Type | Referentie | Resultaat |
|---|---|---|---|
| 3.1 | Puntmonster | M01 - ONDERDAK | Chrysotiel |

| Beschrijving | WONING - Onderdak (staalname) |

Maatregelen nemen

- Zorg voor een veilig beheer en verwijder dit asbestmateriaal wanneer het bij werken eenvoudig bereikbaar wordt. Controleer de toestand jaarlijks op wijzigingen.

- Eenvoudige handelingen: mag via doe-het-zelf of door werknemer(s) met opleidingsattest eenvoudige handelingen  
Opgeleid personeel

(dak werker met 8u basisopleiding asbest) indien de platen eenvoudig te verwijderen zijn zonder kans op breken kan dit via doe-het-zelf of door werknemer(s) met opleidingsattest eenvoudige handelingen; Dek de zoldervloer af met plastic folie . Standaard dragen van de nodige wegwerp beschermingsmiddelen FFP 3 masker , handschoenen en tyvec CAT III type 5-6 , afspoelbaar schoeisel Verwijder de dakpannen. Fixeer het plaatmateriaal , de asbesthoudende platen één voor één en in hun geheel verwijderen. Niet gooien, niet breken. Verwijder onder verneveling of tussentijds voldoende bevochtigen tijdens de volledige duur van de werken. Dubbel verpakken in plastic folie , luchtdicht verpakken of plaats in container met asbestbag. Reinig Nadien de draagstructuur met vochtige doeken (+stofzuiger met absoluut filter kan niet gehuurd worden dus voor een particulier niet mogelijk .) Alle werknemer(s) moeten wel beschikken over een opleidingsattest eenvoudige handelingen 8u. Een vastgesteld asbesthoudend onderdak mag niet definitief

ingesloten worden, dit dient verplicht verwijderd te worden als het bij werken bereikbaar wordt. (vb bij vernieuwen van de dakbedekking onderdak mee verwijderen) Voor hechtgebonden toepassingen: Bij verwijdering door doe-het-zelf moet men dit afval dubbel en luchtdicht verpakt aandienen bij het gemeentelijk recyclagepark. Men raadpleegt best op voorhand de voorwaarden van het recyclagepark.

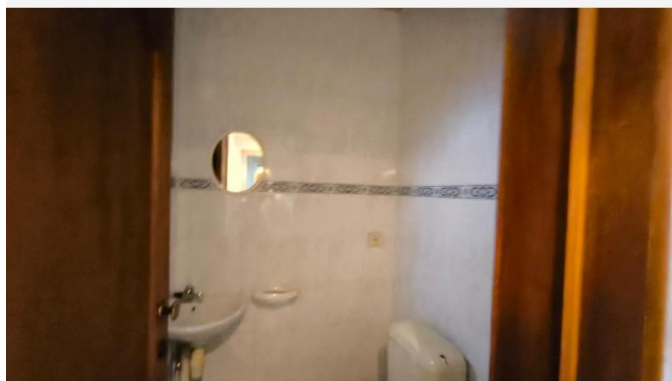
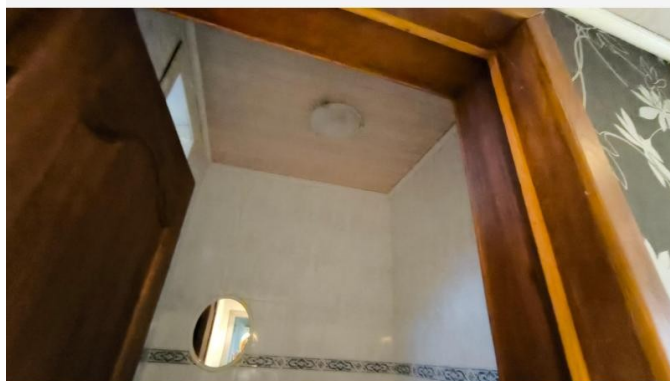
## Fiche 5: WONING - Tegellijm niet zichtbaar (verdacht)

| Basis voor advies | Beoordeling op basis van expertise, zonder een vaststelling door de asbestdeskundige. |

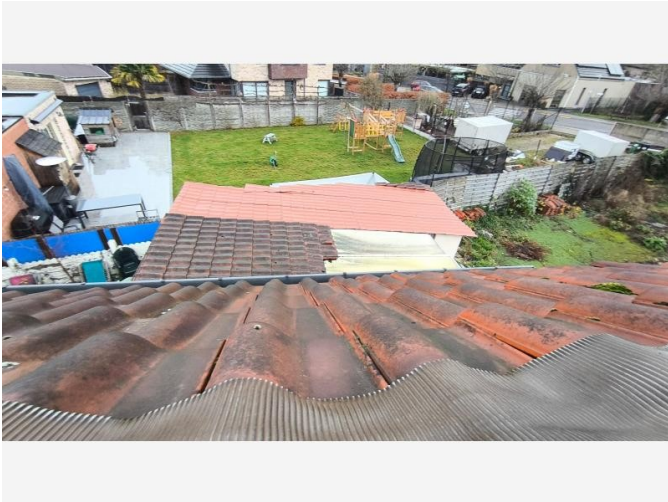
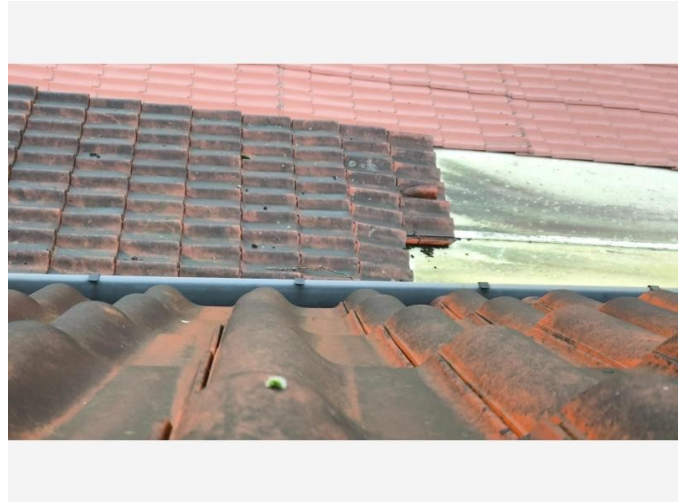
## Fiche 9: WONING - Dakgoot bevat niet asbestverdachte laag

| Basis voor advies | De asbestdeskundige beoordeelt het materiaal als niet-asbestverdacht. |

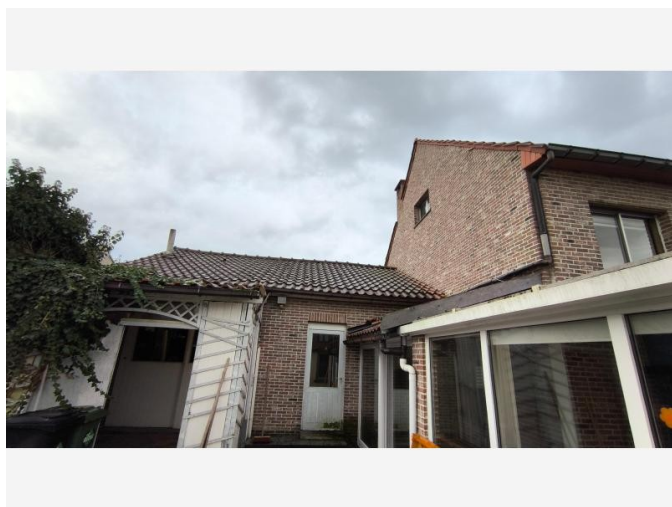
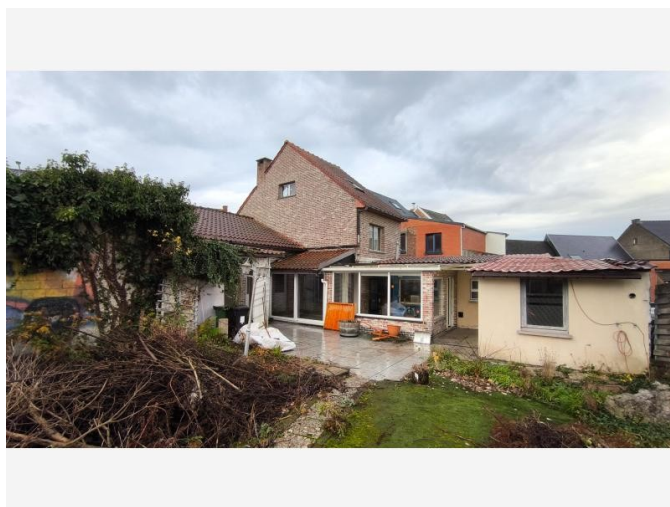
### Fiche 13: WONING – Dakbedekking dakpannen ( niet verdacht )

| Beschrijving | Notitie | Terug te vinden op plannen |
|---|---|---|
| Fiche 13: WONING - Dakbedekking dakpannen ( niet verdacht ) | <p>Observatie – Dakpannen</p> <p>Tijdens de inspectie werd vastgesteld dat de dakpannen visueel niet verdacht zijn op de aanwezigheid van asbesthoudende materialen.</p> <p>Er werden geen andere types dakpannen of dakbedekkingsmaterialen aangetroffen binnen deze constructie.</p> <p>Op basis van de visuele waarneming wordt de dakbedekking dan ook beschouwd als niet verdacht.</p> | - |

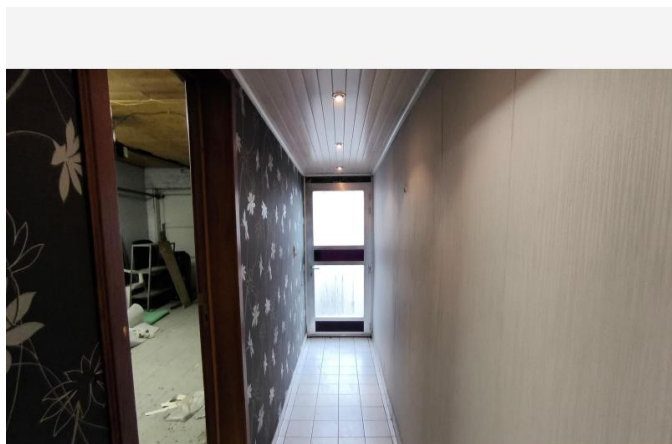
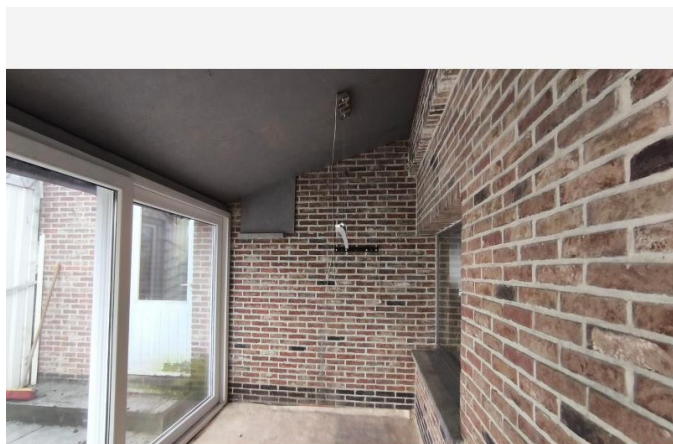
## Fiche 17: NIET AANWEZIG – Pleisterwerk

| <p>Fiche 17: NIET AANWEZIG - Pleisterwerk</p> | <p>Observatie – Pleisterwerk</p> <p>Tijdens de inspectie werd geen pleisterwerk aangetroffen dat kon worden beoordeeld.</p> <p>Het is echter niet met zekerheid uit te sluiten dat er zich in niet-zichtbare of afwerklagen toch pleisterwerk of pleisterhoudende materialen bevinden.</p> <p>Om met 100% zekerheid te kunnen vaststellen dat er geen asbesthoudend pleisterwerk aanwezig is, zou een volledig destructief onderzoek noodzakelijk zijn.</p> | <p>-</p> |
