# Asbestinventarisatetest

Daalbeekstraat 20, 1760 Roosdaal

Attestnummer : 20260105-000043.000

**Asbestveilig** (maar niet asbestvrij)

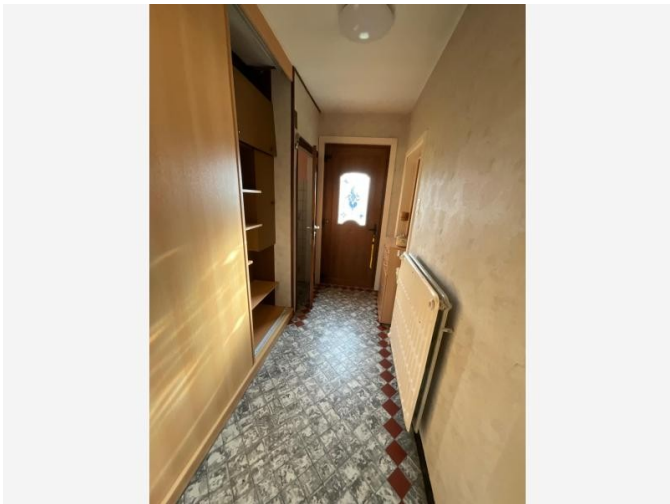
Het asbestmateriaal valt onder de mijlpaal van 2040.

Zorgvuldig beheren

De toepassing is eigendom van de nutsmaatschappij. Bij verwijdering /vervangen van het toestel is een bijkomende staalname aangewezen om de berking van afvalstromen te beheersen. Dit valt dan onder de verantwoordelijkheid van de netwerkbeheerder.

| Eindbeoordeling materiaalisico | Laag materiaalisico en/of verlaagde kans op vezelvrijgave |

| Asbestsoort (vezeltype) | Crocidoliet aanwezig |
| Asbestconcentratie | Laag (< 50%) |
| Toestand van het materiaal | Onbeschadigd, niet verweerd |

| Opmerking | Het is moeilijk te bepalen of de bakeliettoepassingen in de woning ook effectief asbesthoudend zijn (het kan ook gaan om de asbestvrije variant). Er werd geen monster genomen owv beschadiging aan een elektrisch gerelateerde toepassing, extra controle bij verwijdering van het verdacht materiaal. Vermoedelijk zal de toepassing verwijderd worden bij aanpassing van het elektriciteitsnetwerk. |

- Zorg voor een veilig beheer. Vermijd het beschadigen van het asbestmateriaal. Controleer de toestand jaarlijks op wijzigingen.
- Voer bijkomende staalname(s) uit.
- Een bijkomend onderzoek zou kunnen gebeuren na demontage van de toepassing, zodat dit op een veilige en verantwoorde manier kan gebeuren. Het bijkomend onderzoek kan bijdragen tot een betere inschatting van het risico en helpt om de (mogelijke) asbestafvalstroom te beperken.

De toepassing dient verwijderd te worden door de netbeheerder, vermoedelijk word dit uitgevoerd wanneer de oude meterkast vervangen word door een digitale meter. Zie ook link Zie <https://ovam.vlaanderen.be/wie-mag-wat-verwijderen> <https://ovam.vlaanderen.be/voorzorgsmaatregelen->

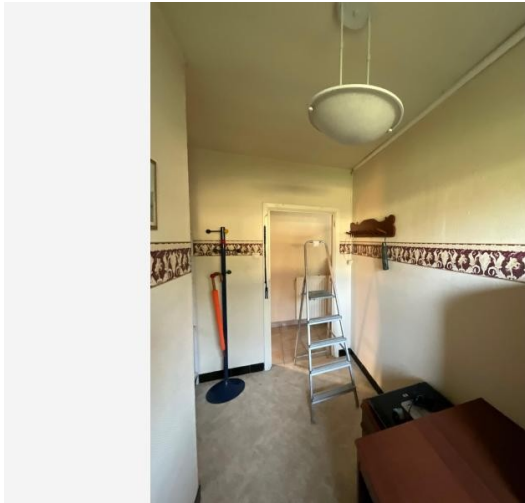
## Fiche 3: Vinylvloer niet verdacht

Volgens expertise kunnen we deze vinyl als niet asbest verdacht beschouwen (soepel en flexibel van structuur.) (onderkant met jute/koord) Het is niet gekend wat eronder bevindt extra controle aangewezen bij vloer werken.

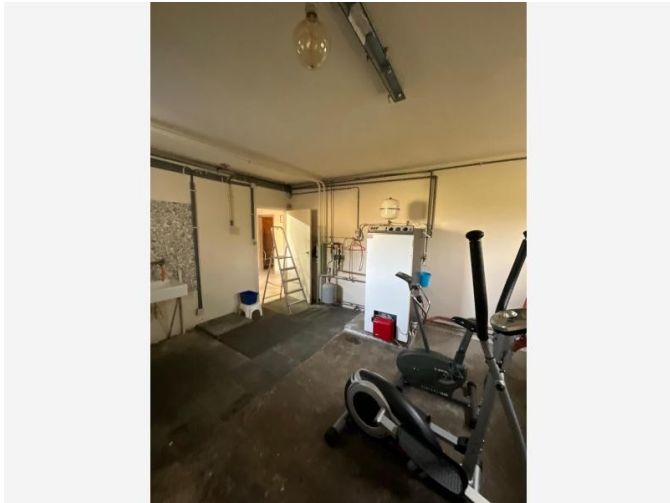
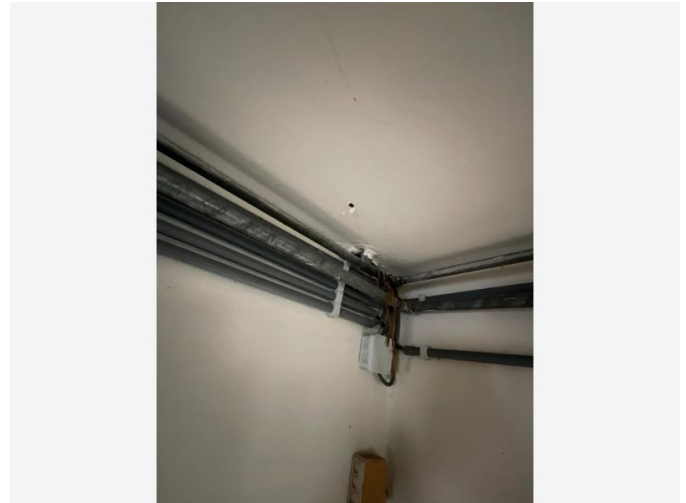
## Fiche 6: Plafondpleister

Geen asbest

| # | Type | Referentie | Resultaat |
|---|---|---|---|
| 6.1 | Mengmonster | 02 | Geen asbest |

| Opmerking | <p>Volgens het inspectieprotocol is een monstername van het pleisterwerk verplicht om dit te identificeren als niet-asbesthoudend.</p> <p>Locatie staalnames: individuele ruimte:slaapkamer / natte ruimte:keuken / stookplaats: cv/ traphal:niet aanwezig.</p> <p>De vermelde oppervlaktes en volumes betreffen een beredeneerde schatting. Er worden geen rechten verleend aan deze oppervlaktes/volumes. De dikte is een schatting die voorkomt uit de monsterplaatsen en is daarom niet altijd representatief.</p> <p>Er bevinden zich enkele plafonds . Het is niet duidelijk of er pleisterwerk of asbest toepassingen aanwezig zijn achter/op deze valse plafonds, het is aangewezen om bijkomend onderzoek uit te voeren bij werken</p> |

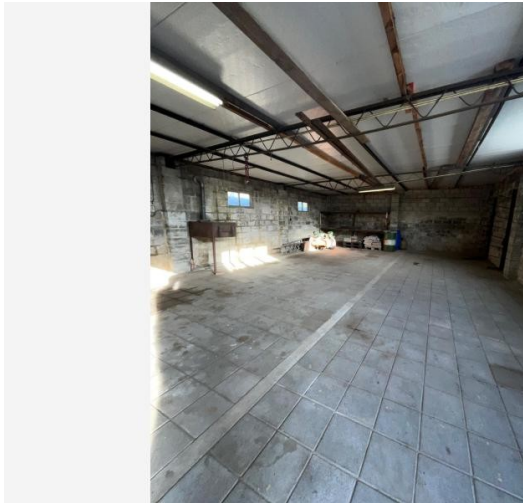
## Fiche 7: Stopverf (staalname)

Geen asbest

| # | Type | Referentie | Resultaat |
|---|---|---|---|
| 7.1 | Puntmonster | 03 | Geen asbest |

| Opmerking | <p>hoeveelheden betreft 4lm</p> <p>Het gewicht en lm is een beredeneerde schatting. Er worden geen rechten verleend aan deze oppervlaktes. De dikte is een schatting die voorkomt uit de monsterplaatsen en is daarom niet altijd representatief.</p> |

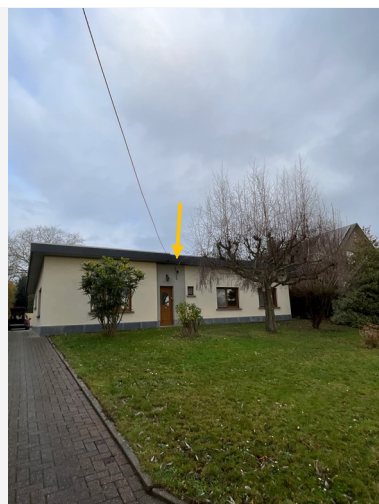
### Fiche 8: Roofing/epdm plat dak (niet verdacht - factuurbewijs)

| Beschrijving | Notitie | Terug te vinden op plannen |
|---|---|---|
| Fiche 8: Roofing/epdm plat dak (niet verdacht - factuurbewijs) | De roofing werd vernieuwd in . 2017 (zie bewijsdocumenten). We nemen aan dat bitumen geplaatst na 2001 niet asbesthoudend zijn. Het is niet duidelijk of er asbestverdachte onderlagen aanwezig. Het is aangewezen om extra controle uit te voeren bij eventuele renovatiewerken. De vermelde oppervlaktes, diktes en volumes betreffen een beredeneerde schatting. Er worden geen rechten verleend aan deze oppervlaktes/diktes/volumes. | Plan 1.5: Woningdak |

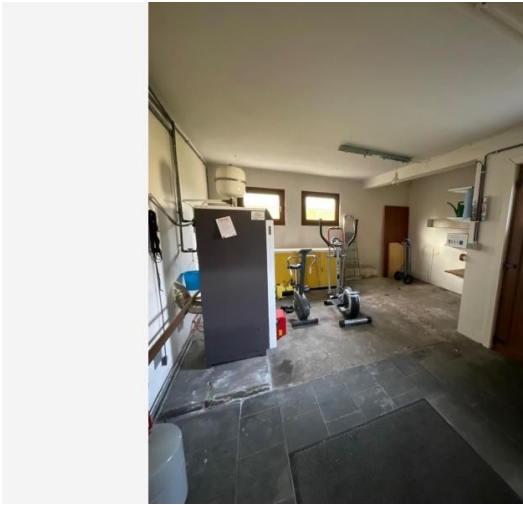
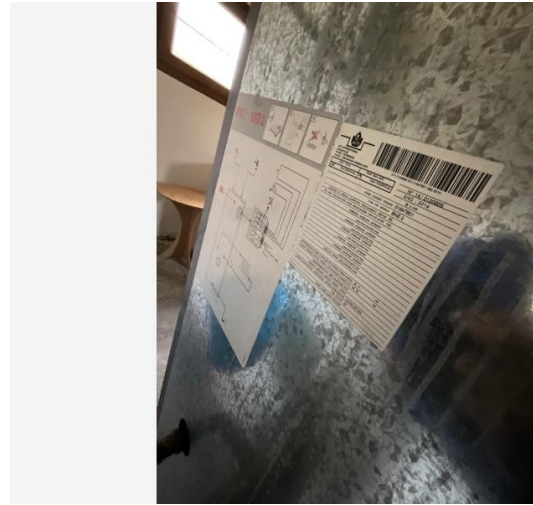
## Fiche 12: CV Ketel/boiler

| Beschrijving | Notitie | Terug te vinden op plannen |
|---|---|---|
| Fiche 12: CV Ketel/boiler | De CV ketel werd gecontroleerd en is niet asbest verdacht geen risico bouwjaar. | Plan 1.2: Glv |

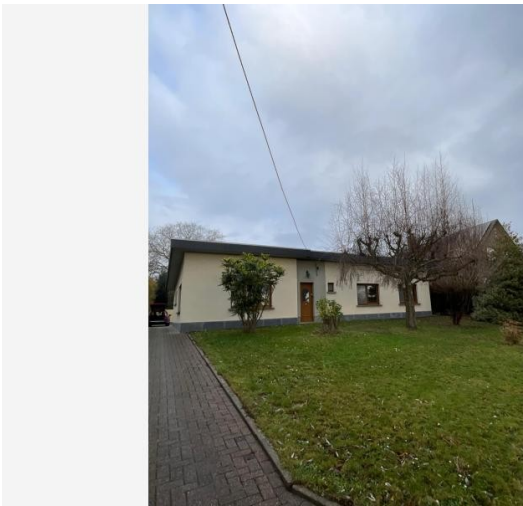
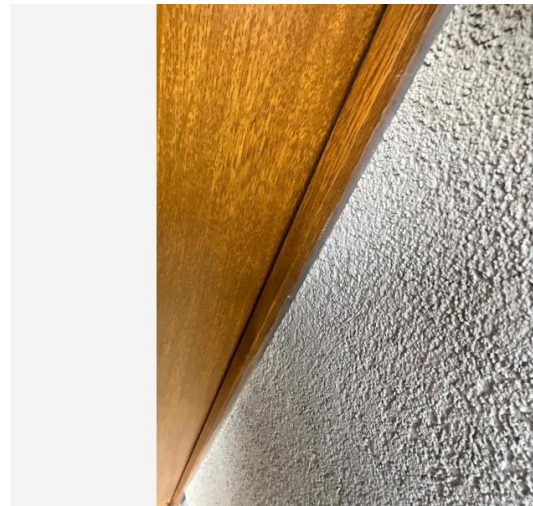
## Fiche 13: Kit niet verdacht (visueel vastgesteld)

| Beschrijving | Notitie | Terug te vinden op plannen |
|---|---|---|
| Fiche 13: Kit niet verdacht (visueel vastgesteld) | De gebruikte siliconen kit is niet asbestverdacht | Plan 1.1: Woning plan |
