# Asbestinventarisatetest

Bolleweg 82, 9300 Aalst

Attestnummer : 20251209-000472.000

**Niet-asbestveilig**

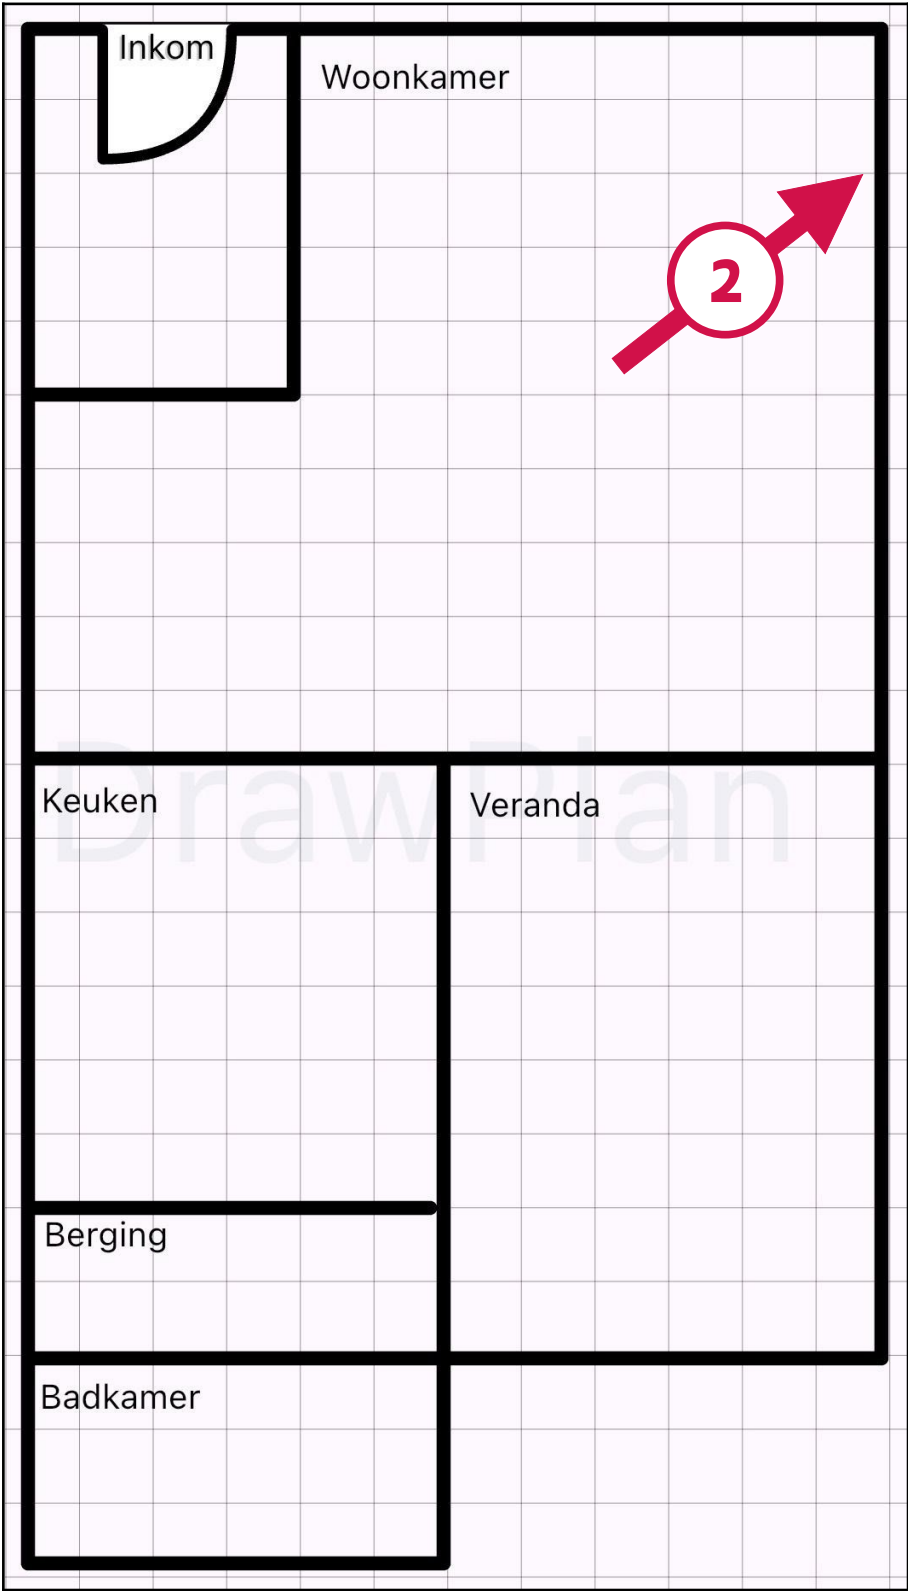
Plan 1.1: Glv

| 2. Kachelkoord (visueel vastgesteld) | Asbestmateriaal | Dringend verwijderen |

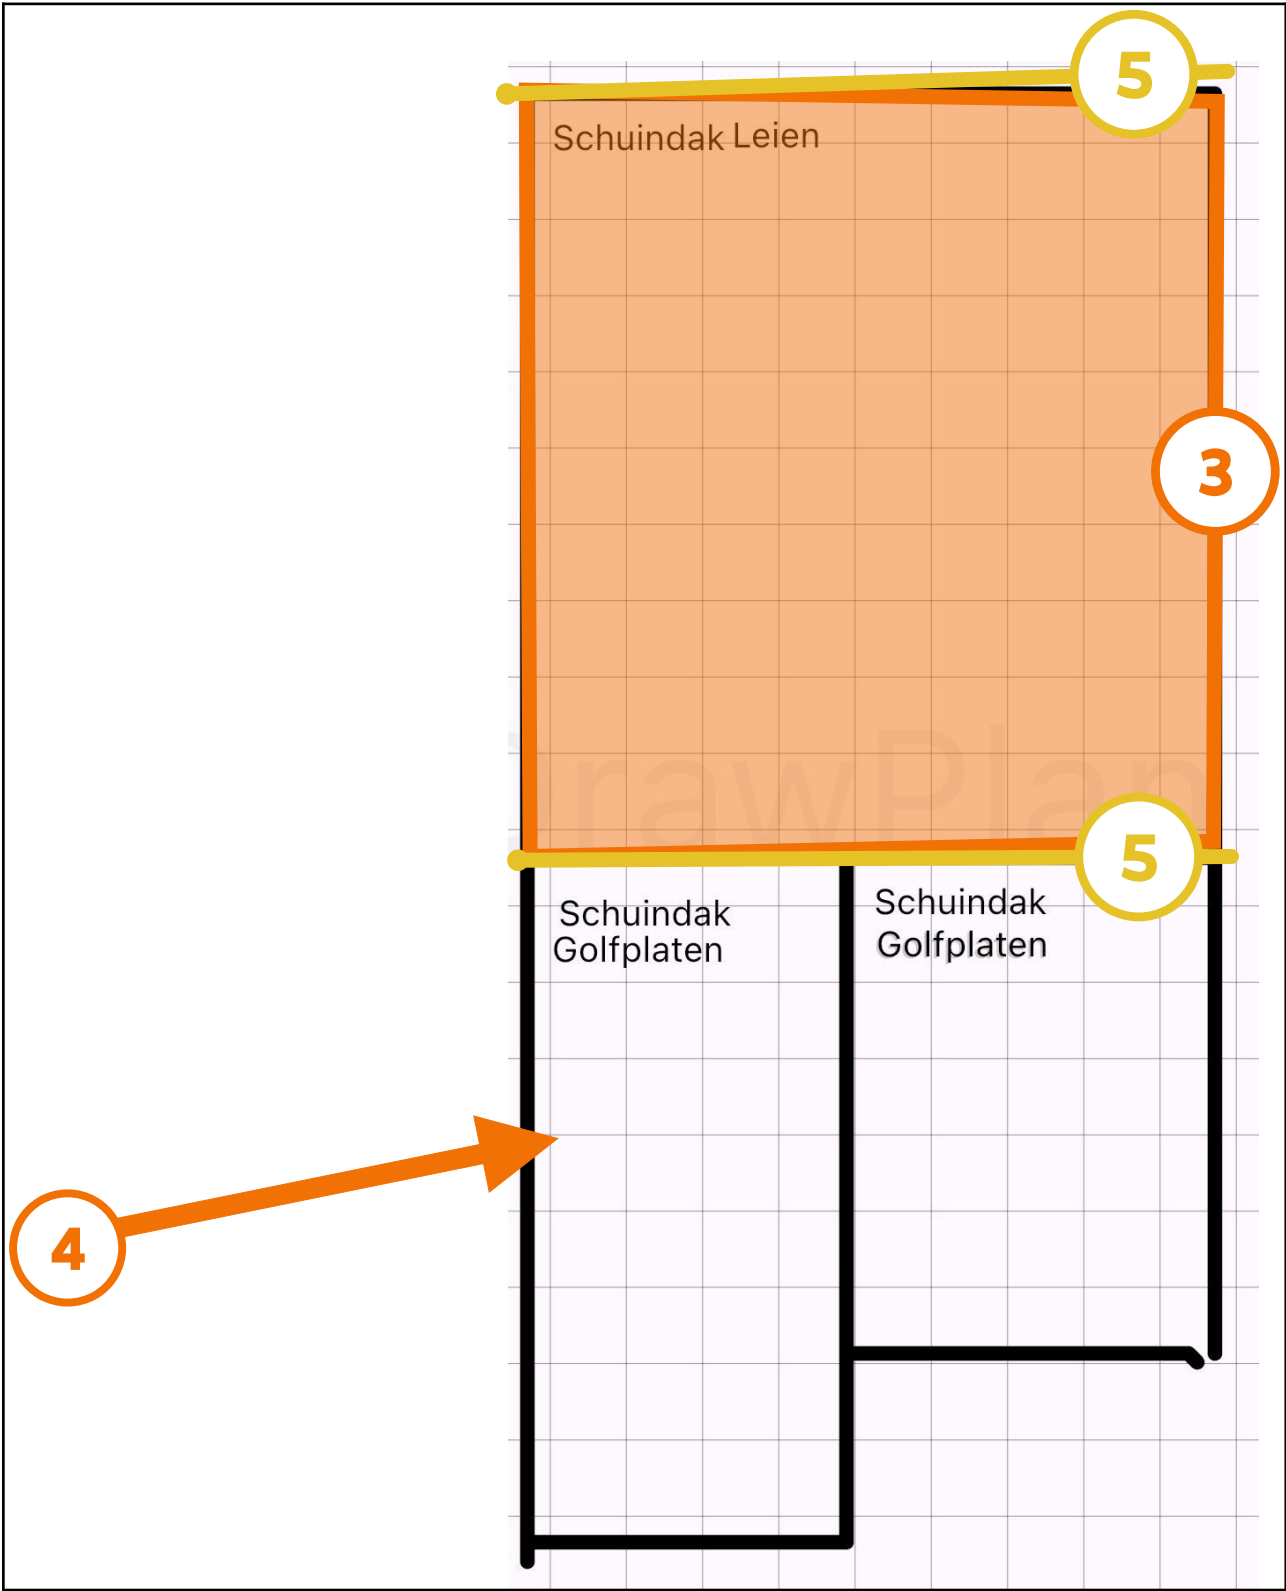
Plan 1.4: dakplan

| 3. Daleien | Asbestmateriaal | Verwijderen |
| 4. Schouwbus (visueel vastgesteld) | Asbestmateriaal | Verwijderen |
| 5. Dakgoot roofing | Asbestmateriaal | Zorgvuldig beheren |

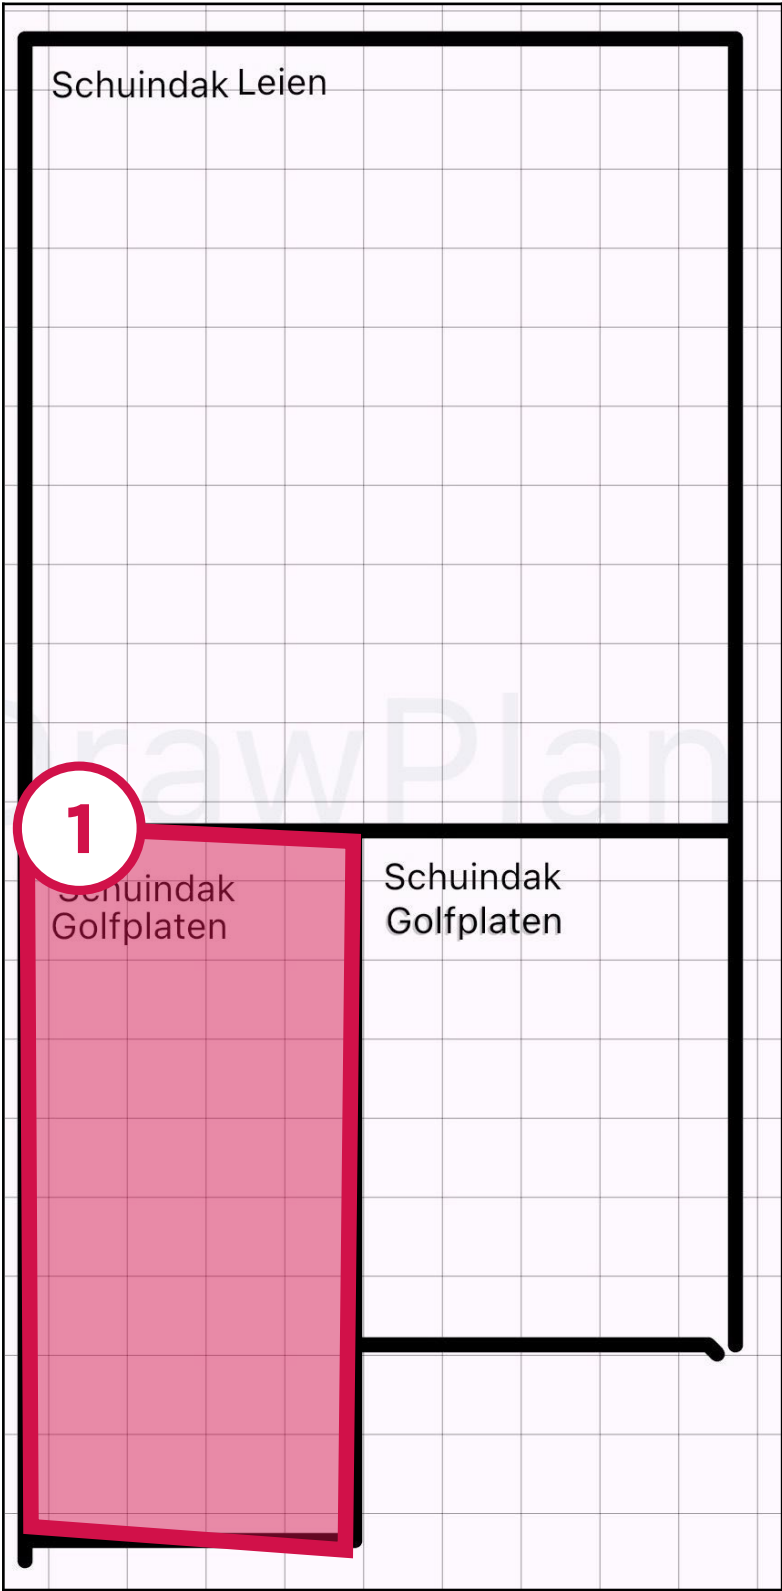
Plan 1.13: dakplan

| 1. Golfplaten visueel vastgesteld (zonder staal) | Asbestmateriaal | Dringend verwijderen |

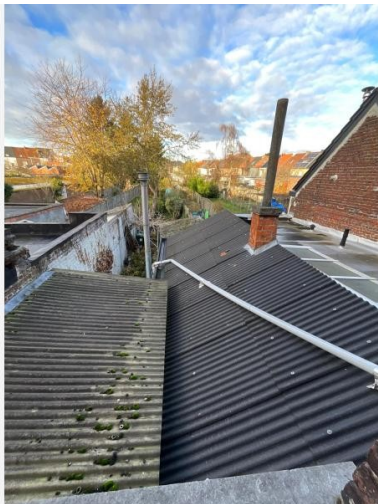
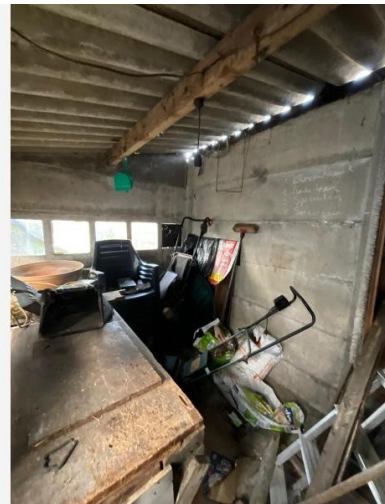
| Eindbeoordeling materiaalrisico | Hoog materiaalrisico en/of hoge kans op vezelvrijgave |
| Opmerking | mosgroei is matig beschadigd |

| Asbestsoort (vezeltype) | Crocidoliet aanwezig |
| Toestand van het materiaal | Matig beschadigd, matig verweerd |

| Beschrijving | Golfplaten visueel vastgesteld (zonder staal) |
| Opmerking | <p>De golfplaten zijn visueel vastgesteld. Het is aangewezen om bijkomend onderzoek uit te voeren bij renovatiewerken. De vermelde oppervlaktes, diktes en volumes betreffen een beredeneerde schatting. Er worden geen rechten verleend aan deze oppervlaktes/diktes/volumes.</p> |

**Dringend verwijderen**

- Verwijder dit asbestmateriaal zo snel mogelijk. Volg de toestand goed op.
- Hemelwater dat afspoelt van asbestcement daken of gevels kan asbestdeeltjes bevatten. Gebruik het enkel voor gesloten circuits (bv. spoelen toiletten). Reinig na het vervangen van het dak of de gevel de dakgoten en regenwaterput of -ton om asbesthoudend sediment of slib te verwijderen
- Voer bijkomende staalname(s) uit.

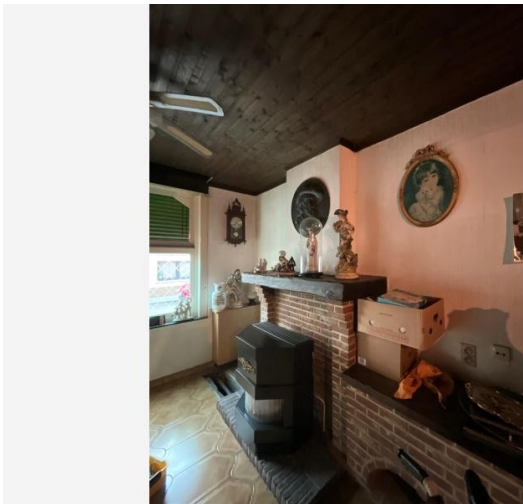
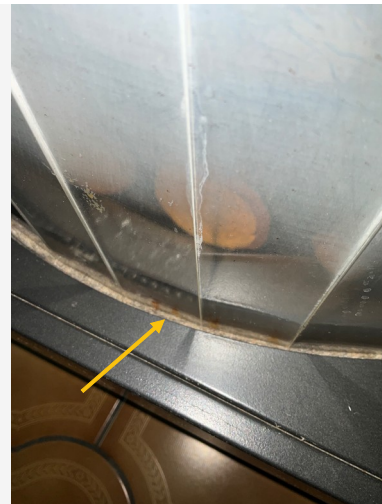
| Eindbeoordeling materiaalrisico | Hoog materiaalrisico en/of hoge kans op vezelvrijgave |

| Asbestconcentratie | Hoog ( $\geq 50\%$ ) |
| Toestand van het materiaal | Licht beschadigd, licht verweerd. Intact calciumsilicaatmateriaal of categorie III 'gebondenheid' |

| Beschrijving | Kachelkoord (visueel vastgesteld) |
| Opmerking | De koord is visueel vastgesteld als asbestverdacht , er werd geen monster genomen oww de dichting te behouden. |

**Dringend verwijderen**

- Verwijder dit asbestmateriaal zo snel mogelijk. Volg de toestand goed op.
- Voer bijkomende staalname(s) uit.

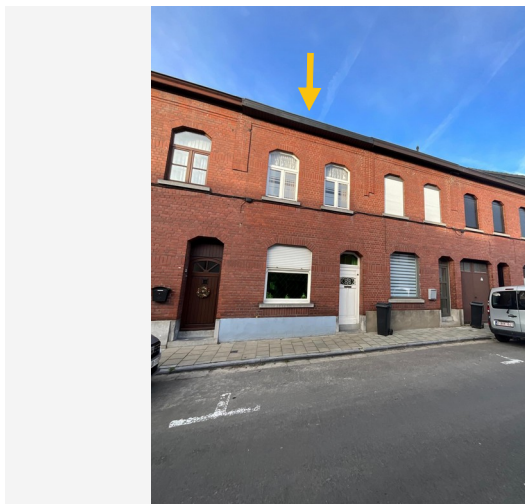
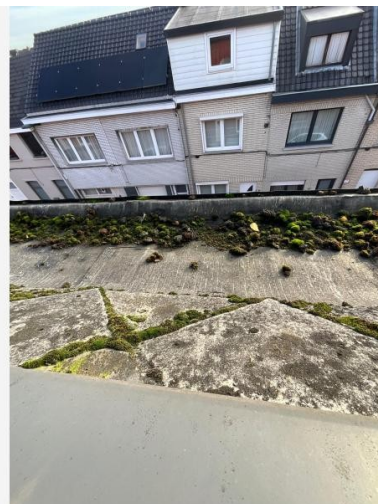
| Eindbeoordeling materiaalrisico | Verhoogd materiaalrisico en/of verhoogde kans op vezelvrijgave |

Verwijderen

- Verwijder dit asbestmateriaal zo snel mogelijk. Volg de toestand goed op.
- Hemelwater dat afspoelt van asbestcement daken of gevels kan asbestdeeltjes bevatten. Gebruik het enkel voor gesloten circuits (bv. spoelen toiletten). Reinig na het vervangen van het dak of de gevel de dakgoten en regenwaterput of -ton om asbesthoudend sediment of slib te verwijderen
- Voer bijkomende staalname(s) uit.

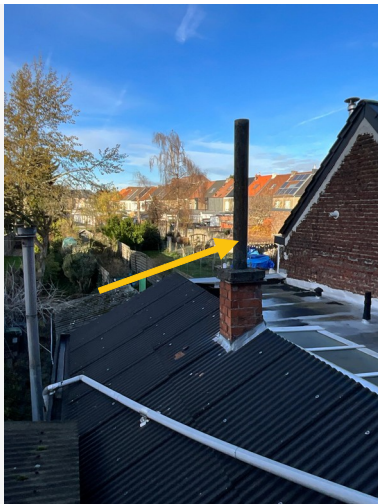
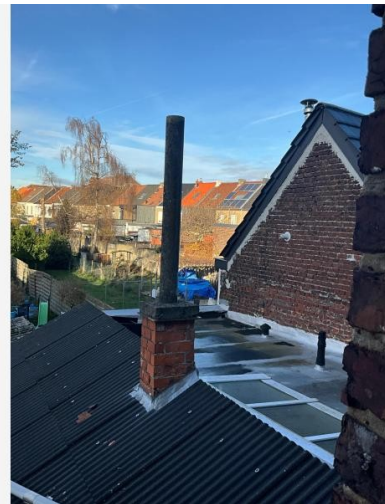
| Opmerking | <p>Op het dak is een schouwbus aanwezig.</p> <p>De vermelde oppervlaktes, diktes en volumes betreffen een beredeneerde schatting. Er worden geen rechten verleend aan deze oppervlaktes/diktes/volumes.</p> |

- Eenvoudige handelingen: mag via doe-het-zelf of door werknemer(s) met opleidingsattest eenvoudige handelingen  
EH via doe-het zelf De buis kan voorzichtig losgebeiteld worden , extra bevochtigen om stof te voorkomen  
Standaard dragen van de nodige wegwerp beschermingsmiddelen FFP 3 masker , handschoenen en tyvec CAT III type 5-6 , afwasbaar schoeisel Bij de gemeente/containerpark afsluitzakken halen om dubbel in te pakken , sluit luchtdicht af en breng naar het plaatselijk containerpark als hechtgebonden asbestafval. Voor hechtgebonden toepassingen: Bij verwijdering door doe-het-zelf moet men dit afval dubbel en luchtdicht verpakt aandielen bij het gemeentelijk recyclagepark. Men raadpleegt best op voorhand de voorwaarden van het recyclagepark. Zie ook link Zie <https://ovam.vlaanderen.be/wie-mag-wat-verwijderen>  
<https://ovam.vlaanderen.be/voorzorgsmaatregelen-bij-asbestverwijdering>

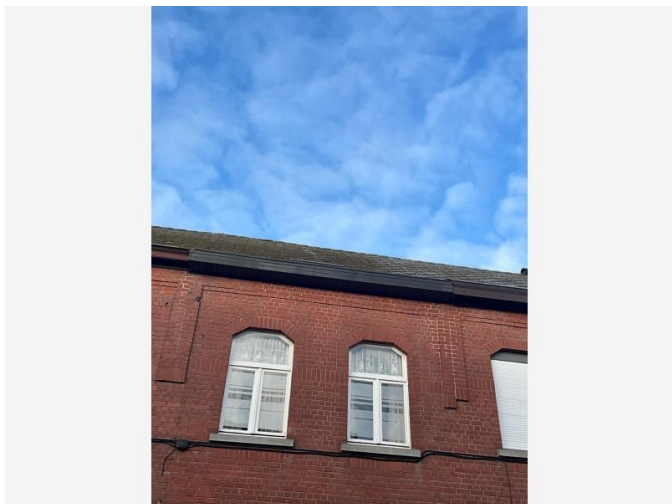
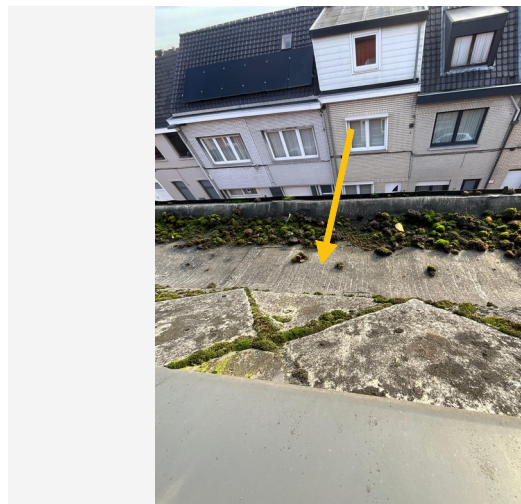
| Opmerking | <p>Het is niet duidelijk of er asbestverdachte onderlagen aanwezig zijn. Extra controle/staalname aangewezen bij renovatiewerken. De vermelde oppervlaktes, diktes en volumes betreffen een beredeneerde schatting. Er worden geen rechten verleend aan deze oppervlaktes/diktes/volumes.</p> |
