# Asbestinventarisatetest

Krepelstraat 34, 9400 Ninove

Attestnummer : 20251204-000433.000

Uitgegeven op : 04.12.2025

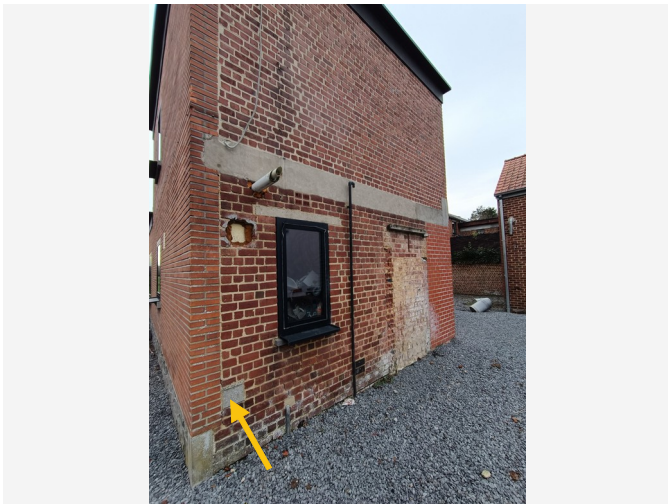
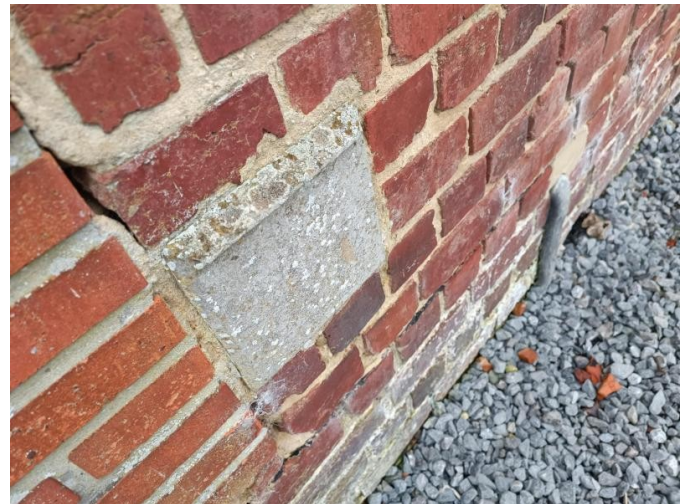
Het asbestmateriaal valt onder de mijlpaal van 2040.

| Eindbeoordeling materiaalarisico | Verhoogd materiaalarisico en/of verhoogde kans op vezelvrijgave |

| Gebondenheid | Categorie 1: hechtgebonden in oorsprong |
| Asbestsoort (vezeltype) | Crocidoliet aanwezig |
| Asbestconcentratie | Laag (< 50%) |
| Afschermingsgraad van het gehele materiaal | Geheel of deels vrij aan de buitenlucht |
| Toestand van het materiaal | Matig beschadigd, matig verweerd |

| Beschrijving | Roetluik met houder (visueel) |
| Asbestmateriaal | Brandwerende afsluiting (prefab geheel) - Luik |

- Zorg voor een veilig beheer. Vermijd het beschadigen van het asbestmateriaal. Controleer de toestand jaarlijks op wijzigingen.
- Voer bijkomende staalname(s) uit.

- Eenvoudige handelingen: mag via doe-het-zelf of door werknemer(s) met opleidingsattest eenvoudige handelingen  
Het roetluikje kan voorzichtig uitgeschoven of losgebeiteld worden , extra bevochtigen om stof te voorkomen

Standaard dragen van de nodige wegwerp beschermingsmiddelen FFP 3 masker , handschoenen en tyvec CAT III type 5-6 , afwasbaar schoeisel

Verpakken in dubbel plastic folie , luchtdicht afsluiten en afvoeren naar het containerpark als hechtgebonden asbestafval.

Roetluik opening (houder - kader) Standaard dragen van de nodige wegwerp beschermingsmiddelen FFP 3 masker , handschoenen en tyvec CAT III type 5-6 , afwasbaar schoeisel Extra bevochtigen van de

roetluikkader , beitel rondom , boven en onder voorzichtig los zonder de kader te breken , verpakken in dubbel plastic folie , luchtdicht afsluiten en afvoeren als hechtgebonden afval.

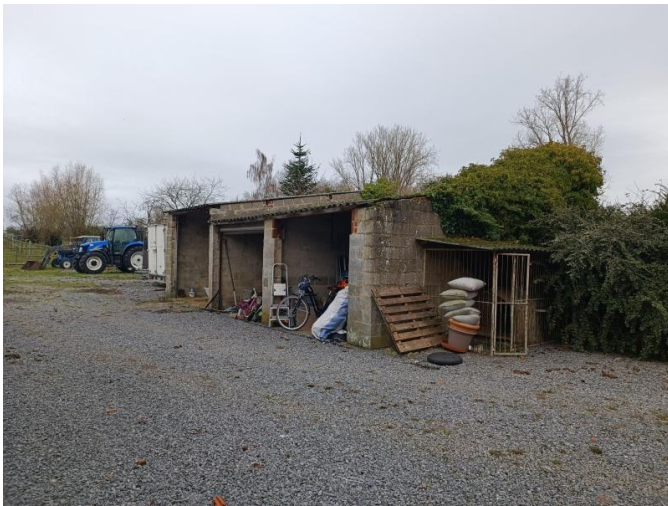
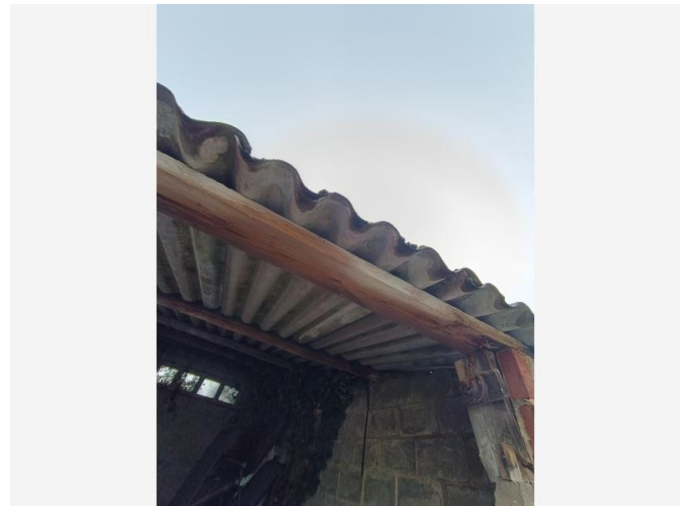
Het asbestmateriaal valt onder de mijlpaal van 2034.

| Eindbeoordeling materiaalrisico | Verhoogd materiaalrisico en/of verhoogde kans op vezelvrijgave |

| Gebondenheid | Categorie 1: hechtgebonden in oorsprong |
| Asbestsoort (vezeltype) | Crocidoliet aanwezig |
| Asbestconcentratie | Laag (< 50%) |
| Afschermingsgraad van het gehele materiaal | Geheel of deels vrij aan de buitenlucht |
| Toestand van het materiaal | Matig beschadigd, matig verweerd |

| Beschrijving | Dak bestaande uit golfplaten |
| Asbestmateriaal | Dak- en gevelbekleding - Golfplaat |

- Verwijder dit asbestmateriaal zo snel mogelijk. Volg de toestand goed op.
- Hemelwater dat afspoelt van asbestcement daken of gevels kan asbestdeeltjes bevatten. Gebruik het enkel voor gesloten circuits (bv. spoelen toiletten). Reinig na het vervangen van het dak of de gevel de dakgoten en regenwaterput of -ton om asbesthoudend sediment of slib te verwijderen

- Eenvoudige handelingen: mag via doe-het-zelf of door werknemer(s) met opleidingsattest eenvoudige handelingen  
Deze toepassing kan door een aannemer die over een opleidingsattest eenvoudige handelingen beschikt of door een particulier (doe-het-zelf), verwijderd worden indien er geen verhoogd risico op vrijgave van asbestvezels (max. concentratie 0,01 vezels/cm<sup>3</sup> - CODEX Art. VI.3-54) ontstaat en de toepassing voorafgaand wordt gefixeerd/bevochtigd; de individuele elementen zonder machinale werktuigen (boormachine, slijpschijf, hogedrukreiniger,...) en zonder breken of gooien een voor een losgemaakt worden; en ten slotte dubbel en luchtdicht verpakt weggevoerd worden naar een erkend afvalpunt (recyclagepark).

In de zone mogen geen derden en/of minderjarigen aanwezig zijn en moet elke betrokken persoon steeds gepaste persoonlijke beschermingsmiddelen dragen: minimaal een FFP3-mondmasker (EN 149),

wegwerpoverall met kap (minimaal Cat III, type 5/6), wegwerphandschoenen en overschoenen of afspoelbaar schoeisel.

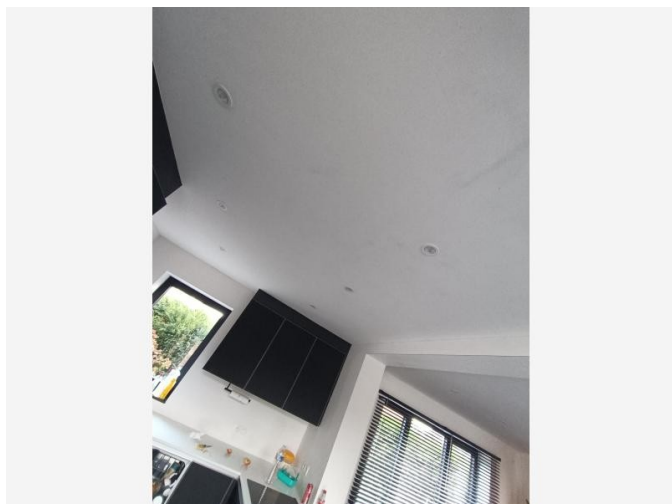
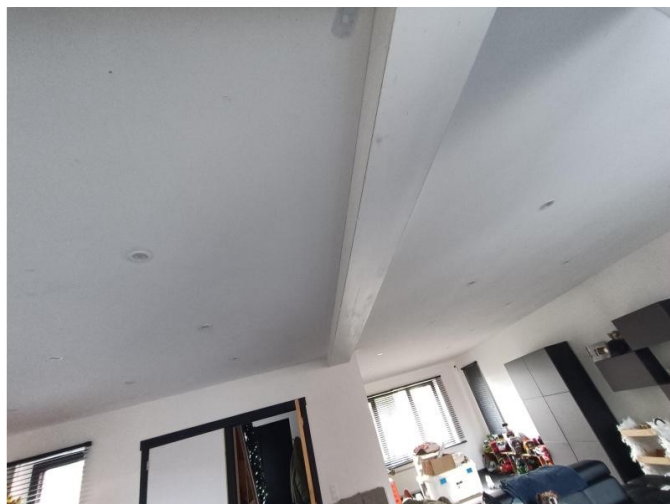
Sommige plafonds zijn afgewerkt met valse plafonds in plaatmateriaal. Het is niet duidelijk of er pleisterwerk of ander verdacht asbestmateriaal aanwezig is achter / op deze valse plafonds, het is aangewezen om bijkomend onderzoek uit te voeren bij werken. Het plafond bestaat uit gipsplaten. Zonder destructieve handeling is het niet mogelijk om na te gaan of er asbesthoudende materialen aanwezig zijn achter de plafond afwerking. Als bij sloop of renovatie blijkt dat er achter deze plafonds nog pleisterwerk of asbest verdachte toepassingen aanwezig zijn, moet dit bemonsterd worden.

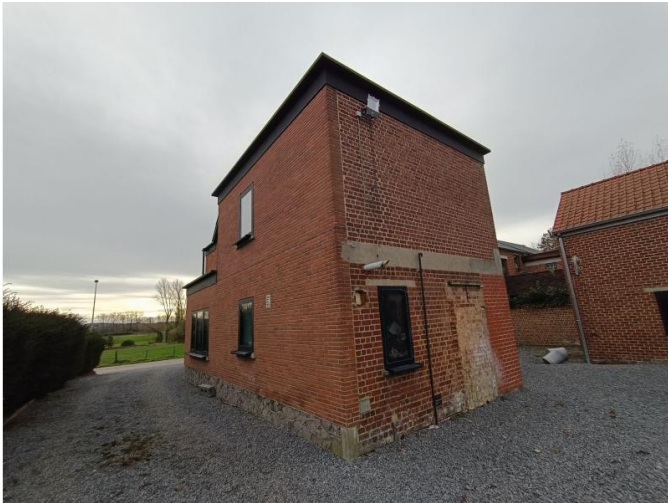
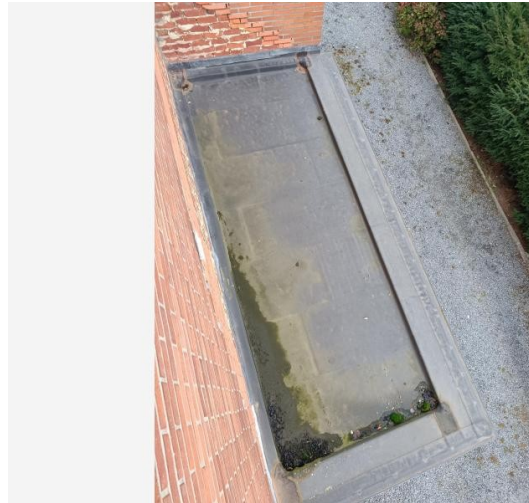
Het is niet duidelijk of er asbestverdachte onderlagen aanwezig. Het is aangewezen om extra controle uit te voeren bij eventuele renovatiewerken.

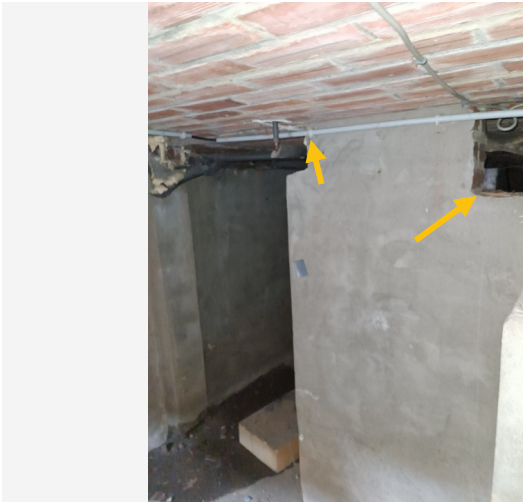
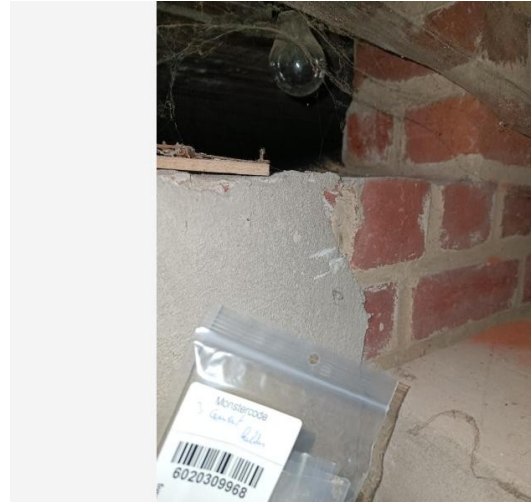
## Fiche 5: Cementering binnentoepassing (met staalname)

Geen asbest

| # | Type | Referentie | Resultaat |
|---|---|---|---|
| 5.1 | Mengmonster | 3 | Geen asbest |

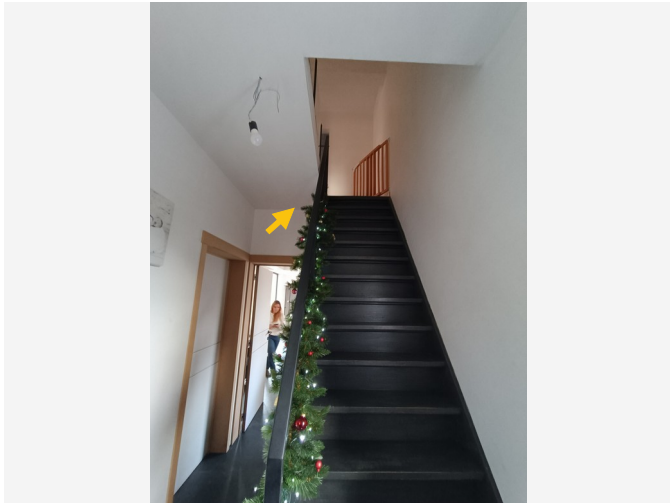
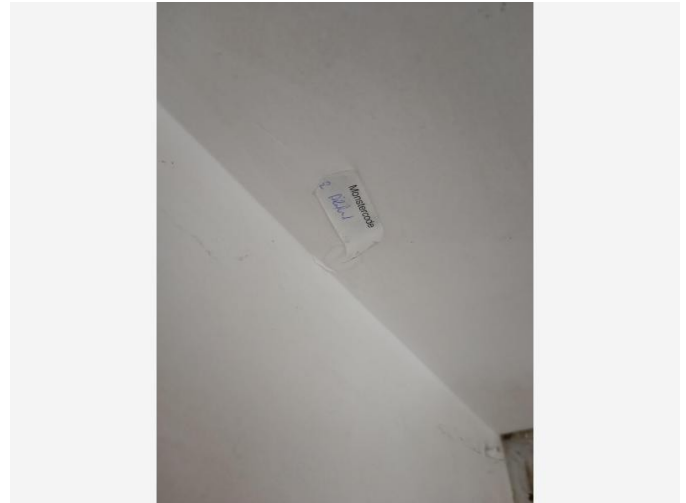
## Fiche 6: Plafondpleister

Geen asbest

| # | Type | Referentie | Resultaat |
|---|---|---|---|
| 6.1 | Mengmonster | 2 | Geen asbest |

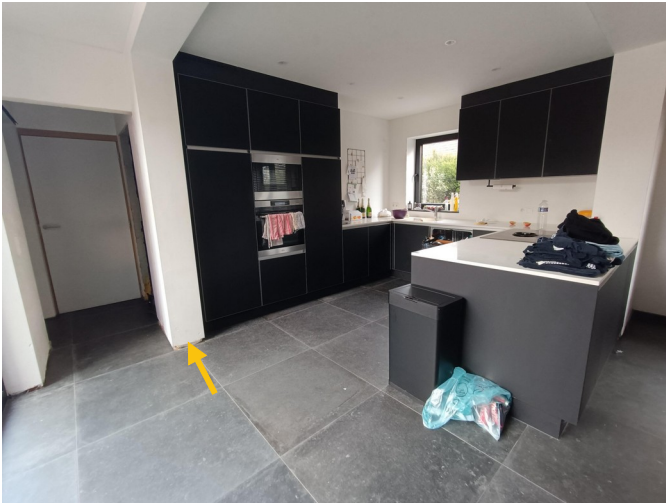
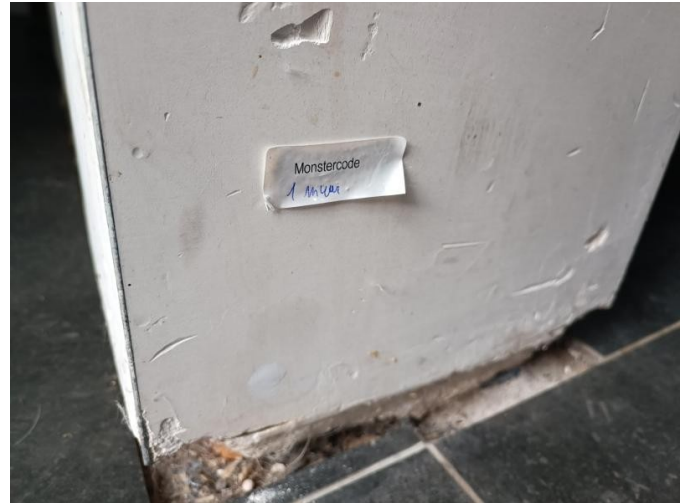
## Fiche 7: Muurpleister

Geen asbest

| # | Type | Referentie | Resultaat |
|---|---|---|---|
| 7.1 | Mengmonster | 1 | Geen asbest |

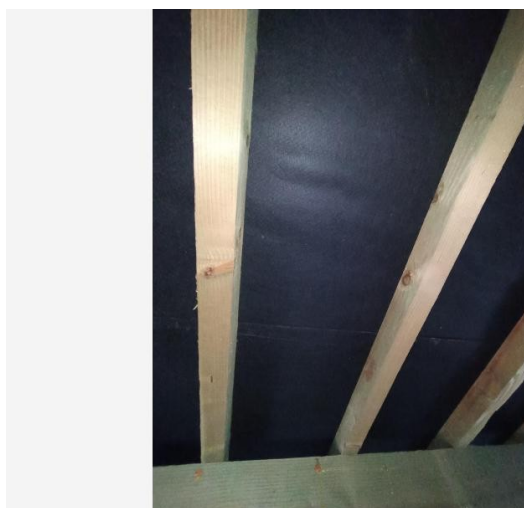
### Fiche 8: Onderdak niet verdacht

| Beschrijving | Notitie | Terug te vinden op plannen |
|---|---|---|
| Fiche 8: Onderdak niet verdacht | Het dak werd gecontroleerd (via de zolder).<br>Er is geen verdacht onderdak vastgesteld .<br><br>Deze handeling is een steekproef , er is geen garantie dat het volledige dak met éénzelfde materiaal is opgebouwd. Dit kan enkel via destructief onderzoek vastgesteld worden. | - |

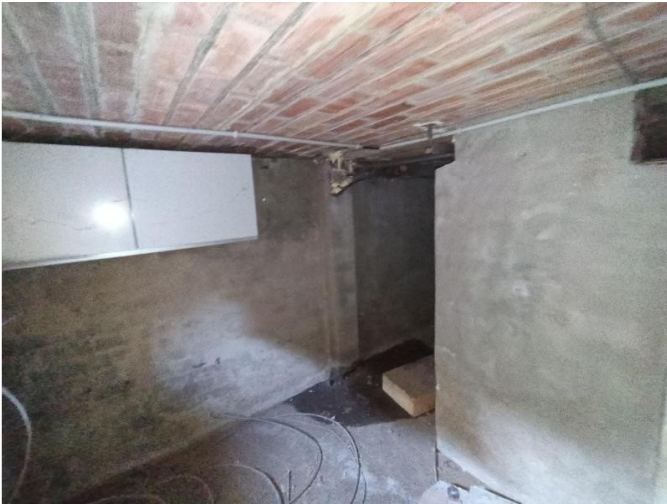
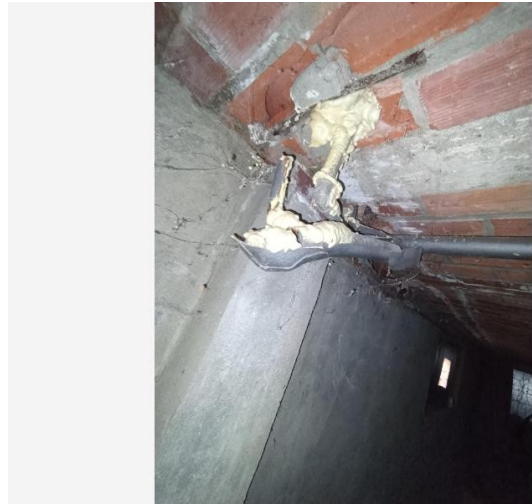
## Fiche 9: Leidingisolatie (niet verdacht)

| Beschrijving | Notitie | Terug te vinden op plannen |
|---|---|---|
| Fiche 9: Leidingisolatie (niet verdacht) | De leidingisolatie is niet-asbestverdacht. | - |

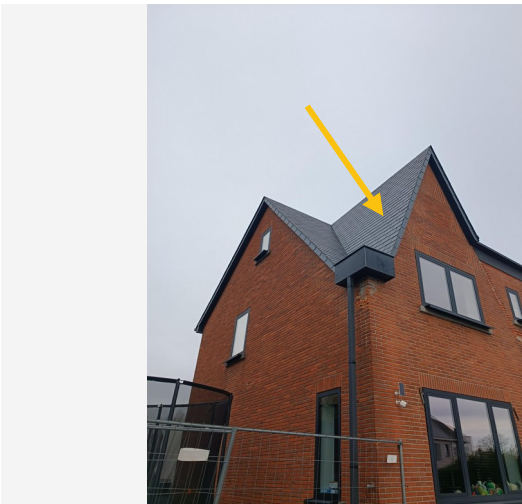
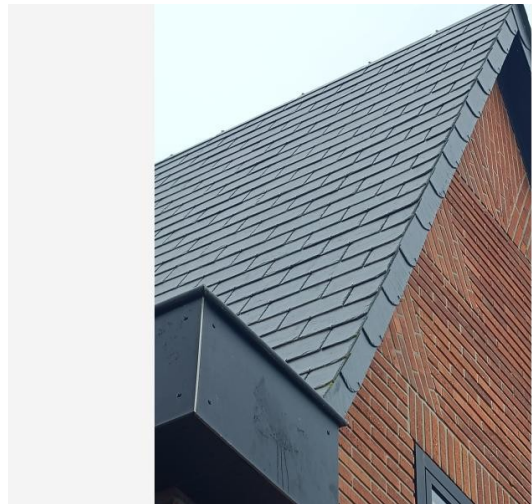
## Fiche 10: Dakbedekking bestaande uit natuurleien (niet verdacht)

| Beschrijving | Notitie | Terug te vinden op plannen |
|---|---|---|
| Fiche 10: Dakbedekking bestaande uit natuurleien (niet verdacht) | De dakbedekking is niet-asbestverdacht. | Plan 1.6: Woning plan |

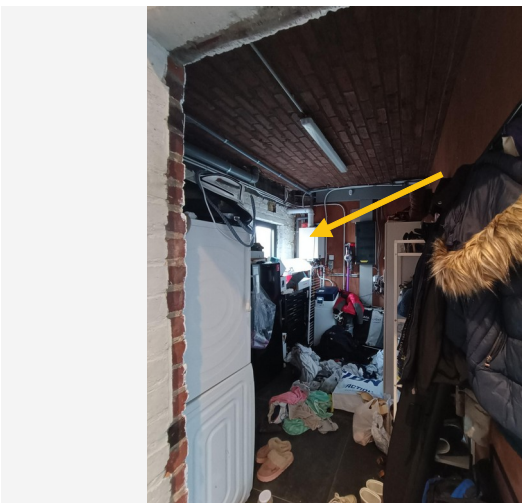
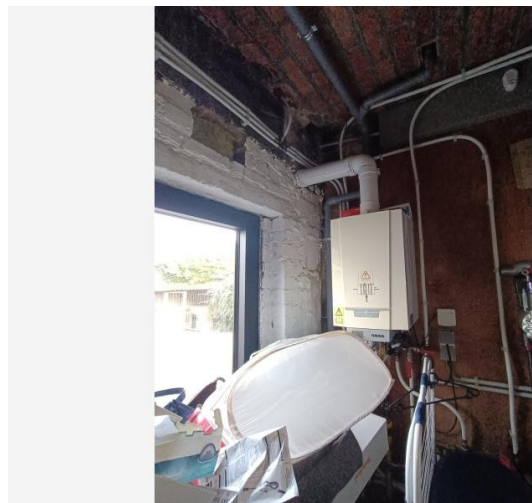
## Fiche 11: CV-ketel

| Beschrijving | Notitie | Terug te vinden op plannen |
|---|---|---|
| Fiche 11: CV-ketel | De CV-ketel is van 2015 | Plan 1.2: Gelijkvloers |

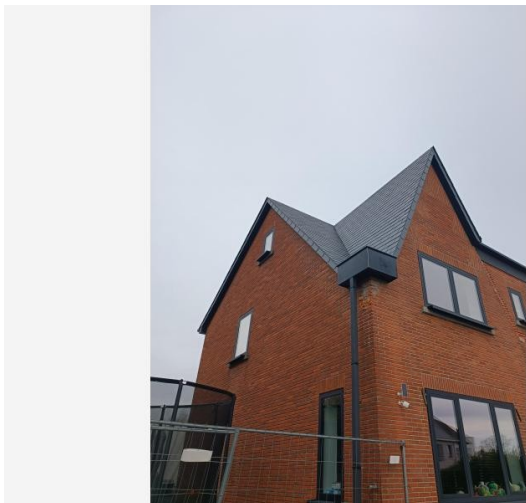
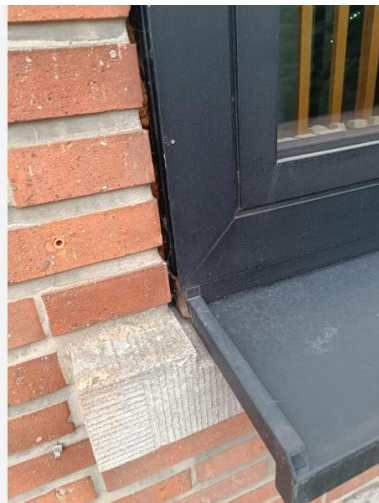
## Fiche 12: Kit aan de ramen

| Beschrijving | Notitie | Terug te vinden op plannen |
|---|---|---|
| Fiche 12: Kit aan de ramen | De kit aan de ramen is niet asbestverdacht. | - |
