# Asbestinventarisatetest

Commijn 5, 1547 Bever

Attestnummer : 20251222-000223.000

Uitgegeven op : 22.12.2025

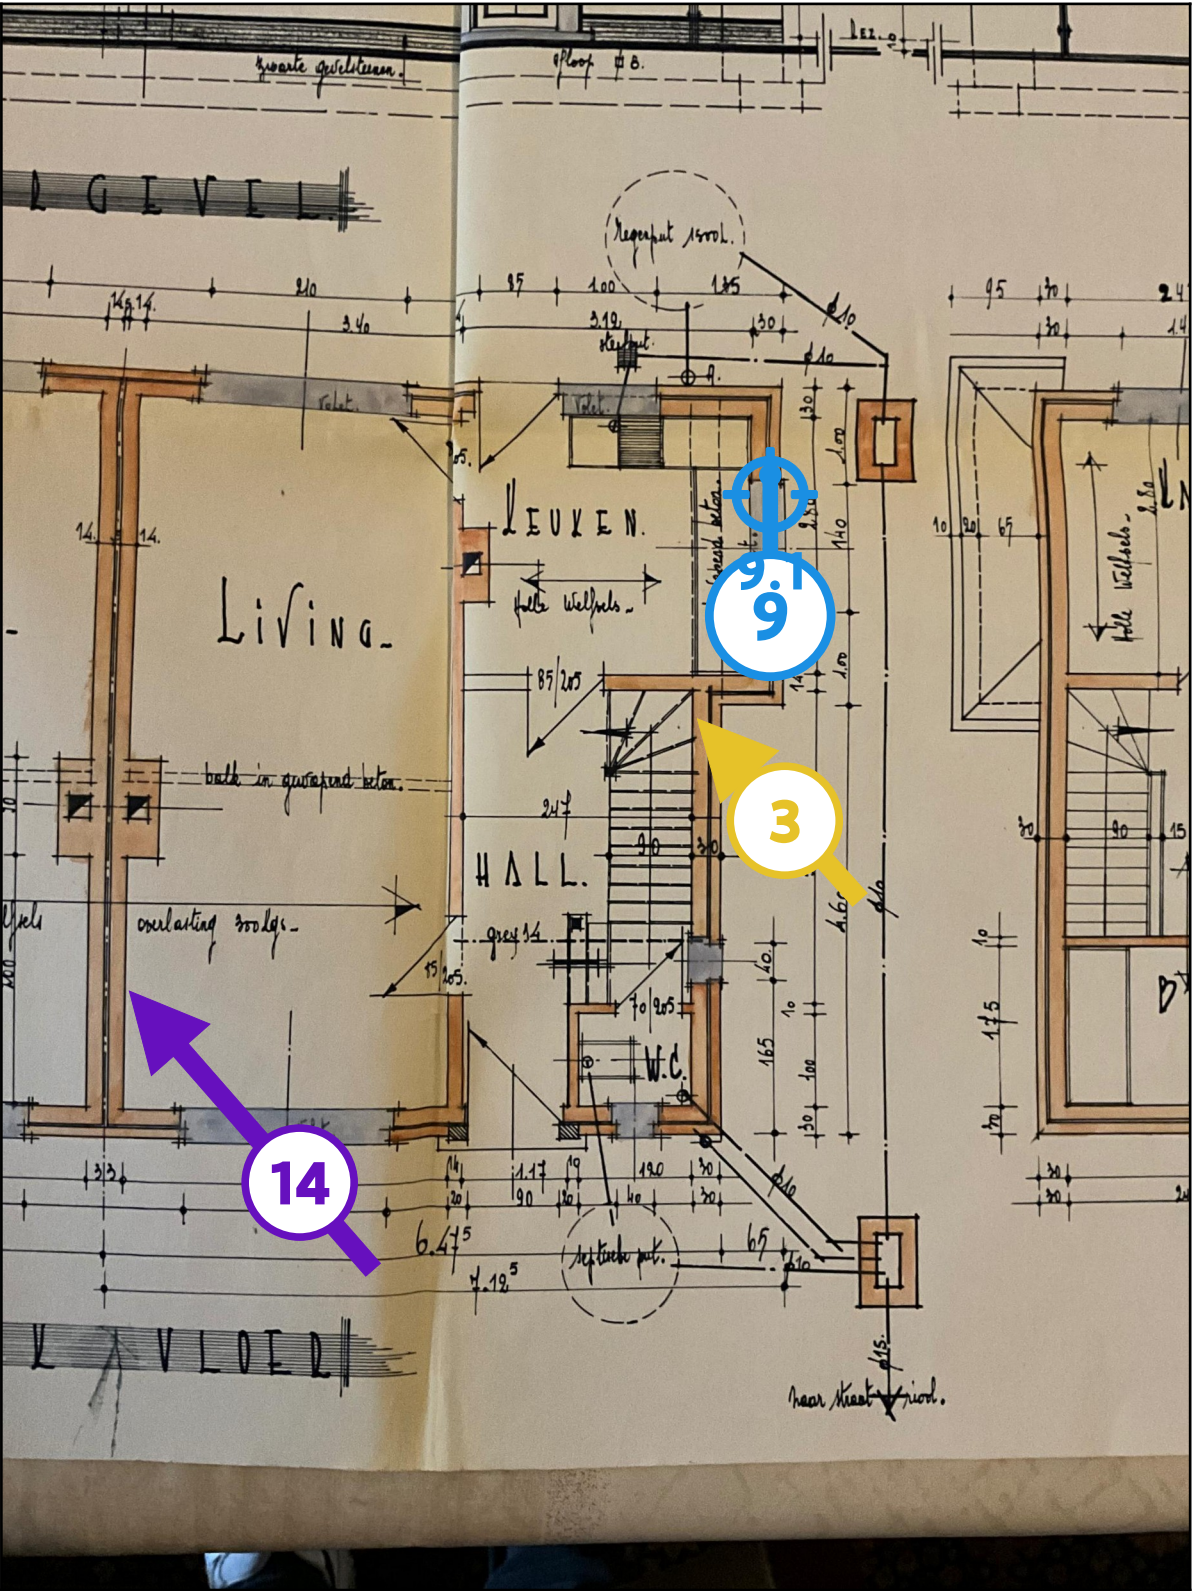
Plan 1.1: Glv

| 3. Bakeliet Tellerkast. | Asbestmateriaal | Zorgvuldig beheren |

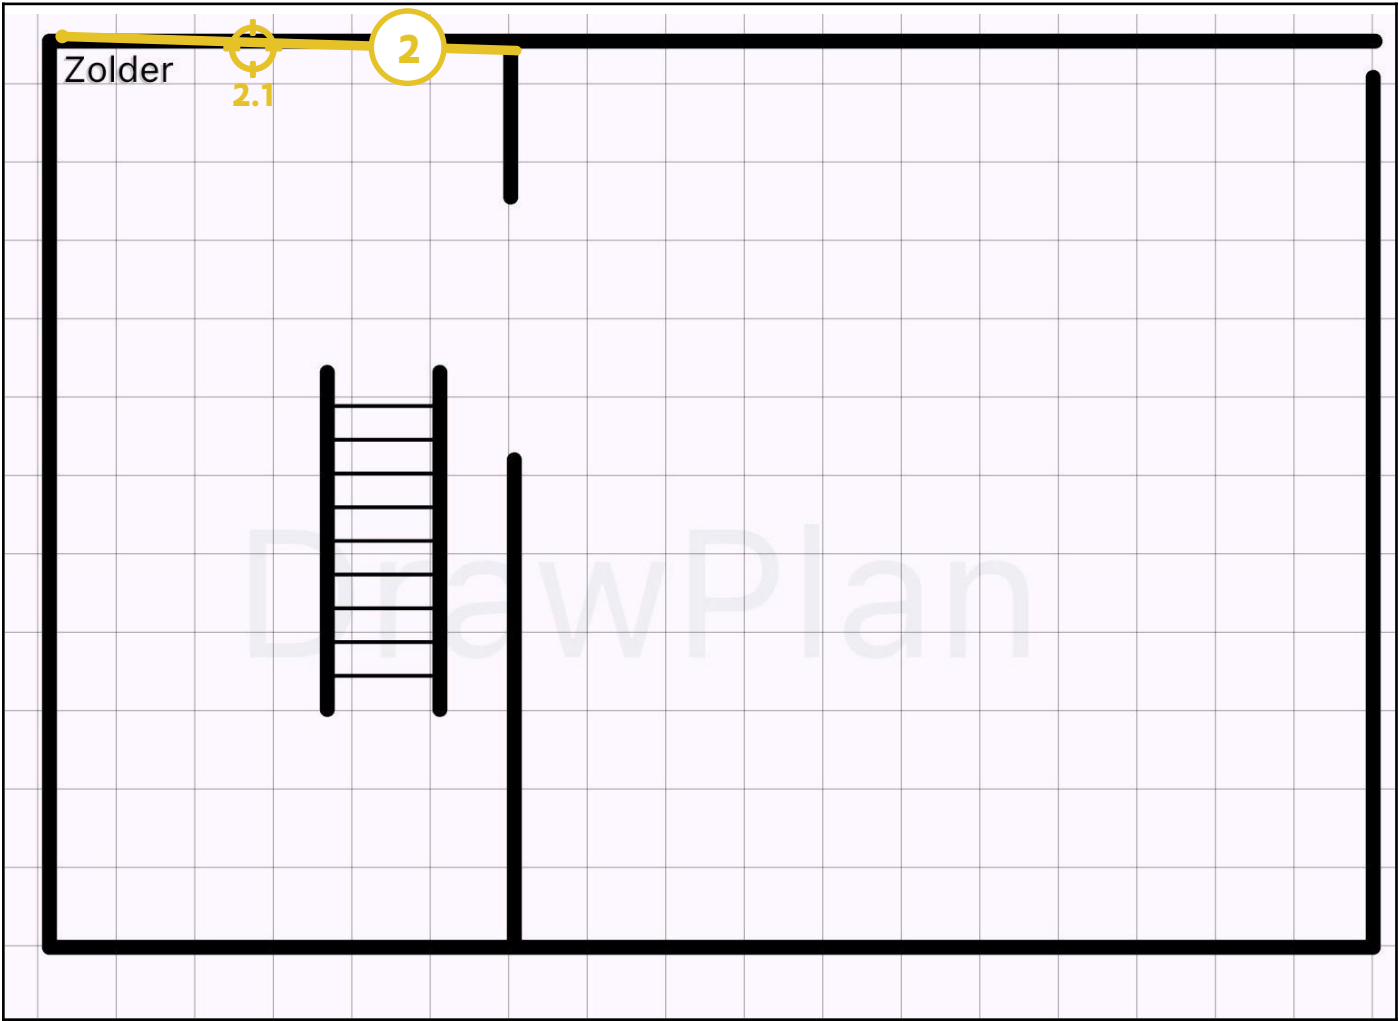
# Plan 1.3: Zolder

| Beschrijving | Type | Actie |
|---|---|---|
| 2. Onderdak (deels)(staalname) | Asbestmateriaal | Zorgvuldig beheren |

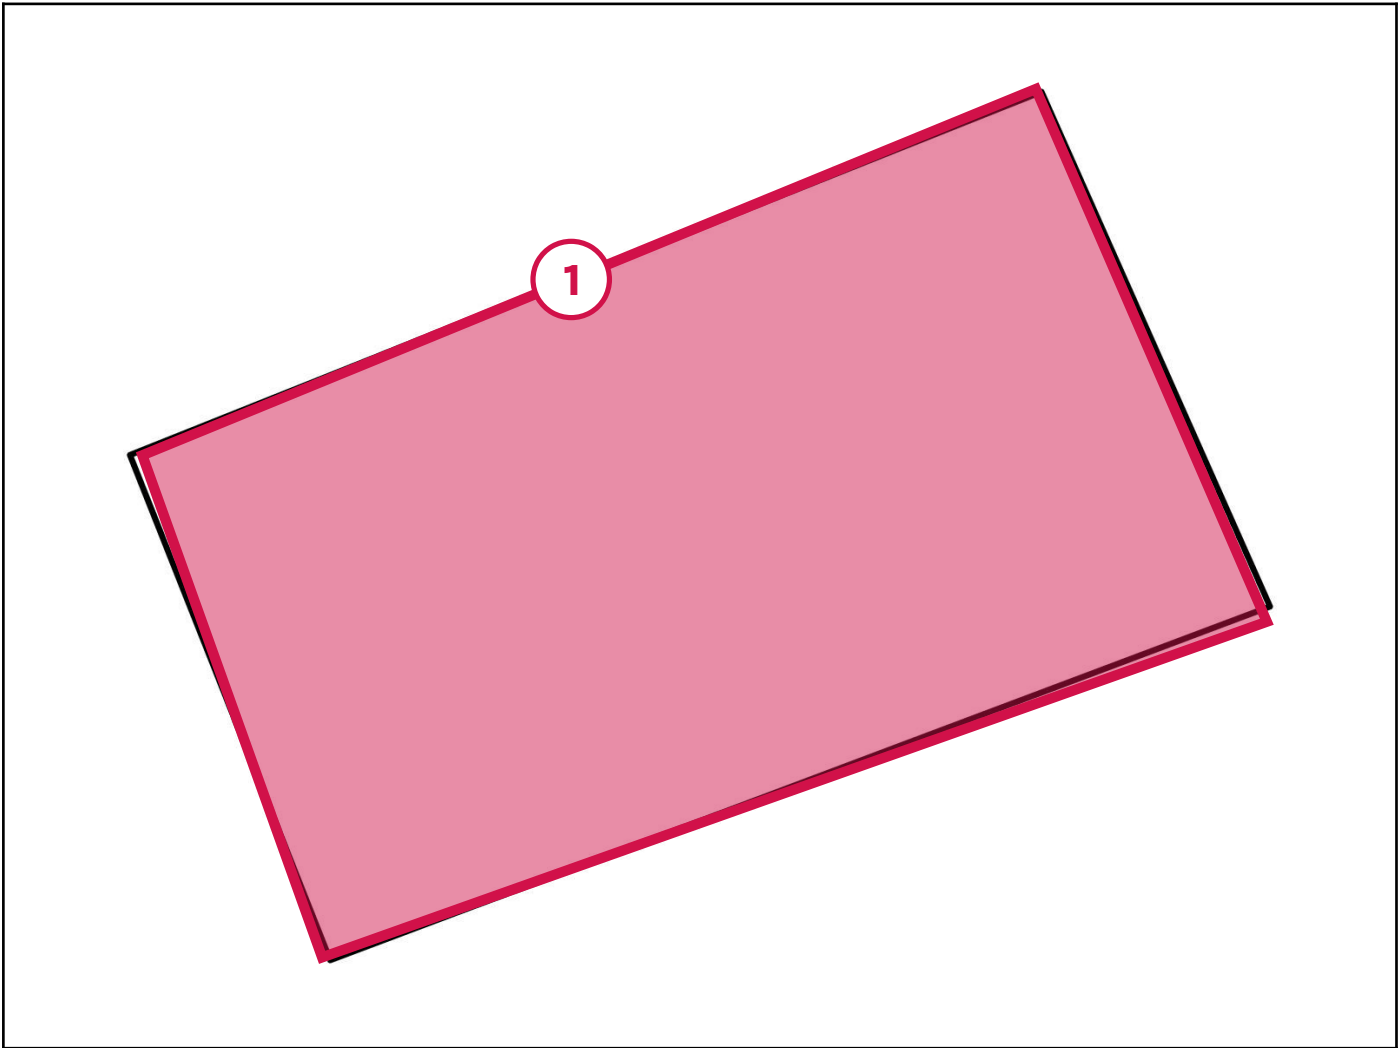
# Plan 4.1: Stal plan

| Beschrijving | Type | Actie |
|---|---|---|
| 1. Golfplaten visueel vastgesteld (zonder staal) | Asbestmateriaal | Dringend verwijderen |

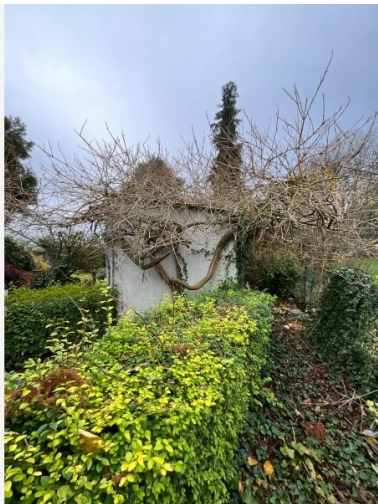
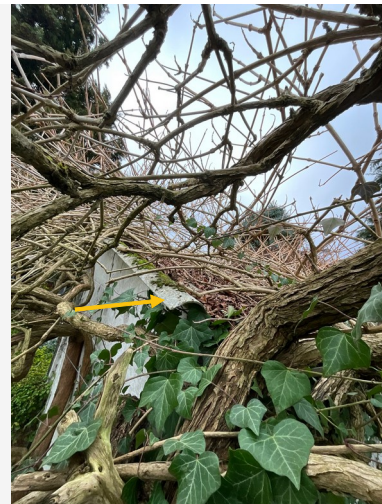
**Dringend verwijderen**

| Eindbeoordeling materiaalrisico | Hoog materiaalrisico en/of hoge kans op vezelvrijgave |
| Opmerking | mosgroei is matig beschadigd |

| Gebondenheid | Categorie 1: hechtgebonden in oorsprong |
| Asbestsoort (vezeltype) | Crocidoliet aanwezig |
| Toestand van het materiaal | Matig beschadigd, matig verweerd |

| Beschrijving | Golfplaten visueel vastgesteld (zonder staal) |
| Asbestmateriaal | Dak- en gevelbekleding - Golfplaat |

- Verwijder dit asbestmateriaal zo snel mogelijk. Volg de toestand goed op.
- Hemelwater dat afspoelt van asbestcement daken of gevels kan asbestdeeltjes bevatten. Gebruik het enkel voor gesloten circuits (bv. spoelen toiletten). Reinig na het vervangen van het dak of de gevel de dakgoten en regenwaterput of -ton om asbesthoudend sediment of slib te verwijderen
- Voer bijkomende staalname(s) uit.

- Eenvoudige handelingen: mag via doe-het-zelf of door werknemer(s) met opleidingsattest eenvoudige handelingen  
EH via doe-het zelf Standaard dragen van de nodige wegwerp beschermingsmiddelen FFP 3 masker , handschoenen en tyvec CAT III type 5-6 , afwasbaar schoeisel Indien mogelijk de ondervloer afdekken , golfplaten voorzichtig verwijderen, extra fixeren, niet breken , niet gooien, onmiddellijk dubbel verpakken , luchtdicht afsluiten of voorzichtig in container met asbest bag plaatsen. Voldoende benevelen/bevochtigen tijdens de duur van de werken. Indien golfplaten in slechte staat zijn en kans bestaat op breken : Eenvoudige handeling opgeleid personeel , alle werknemer(s) moeten wel beschikken over een opleidingsattest eenvoudige handelingen 8u Voor hechtgebonden toepassingen: Bij verwijdering door doe-het-zelf moet men

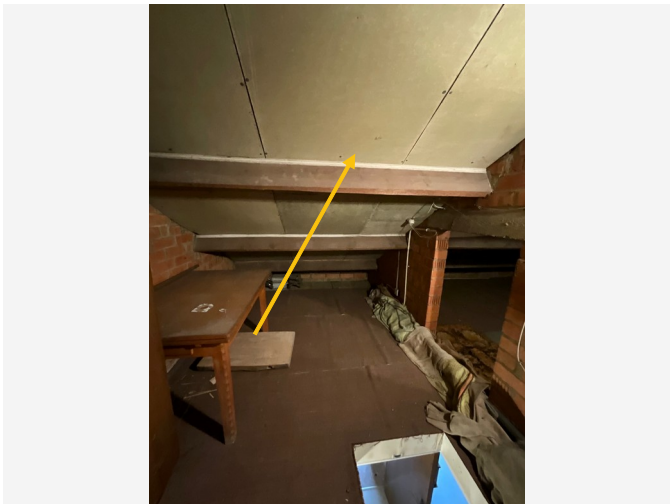
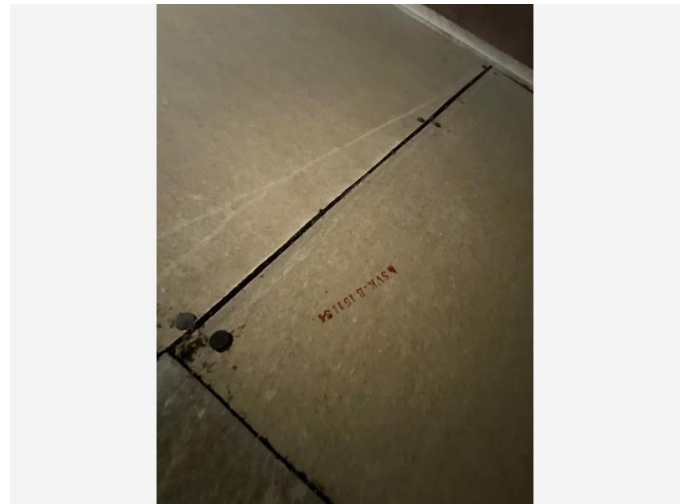
Zorgvuldig beheren

| Eindbeoordeling materiaalrisico | Laag materiaalrisico en/of verlaagde kans op vezelvrijgave |
| Opmerking | onderdakplaten zitten tussen de dakbedekking en constructiebalken |

| Asbestsoort (vezeltype) | Alleen chrysotiel |
| Toestand van het materiaal | Licht beschadigd, licht verweerd. Intact calciumsilicaatmateriaal of categorie III 'gebondenheid' |

| # | Type | Referentie | Resultaat |
|---|---|---|---|
| 2.1 | Puntmonster | 03 | Chrysotiel |

| Beschrijving | Onderdak (deels)(staalname) |

- Zorg voor een veilig beheer en verwijder dit asbestmateriaal wanneer het bij werken eenvoudig bereikbaar wordt. Controleer de toestand jaarlijks op wijzigingen.

- Eenvoudige handelingen: mag via doe-het-zelf of door werknemer(s) met opleidingsattest eenvoudige handelingen  
Opgeleid personeel

(dak werker met 8u basisopleiding asbest) indien de platen eenvoudig te verwijderen zijn zonder kans op breken kan dit via doe-het-zelf of door werknemer(s) met opleidingsattest eenvoudige handelingen; Dek de zoldervloer af met plastic folie . Standaard dragen van de nodige wegwerp beschermingsmiddelen FFP 3 masker , handschoenen en tyvec CAT III type 5-6 , afspoelbaar schoeisel Verwijder de dakpannen. Fixeer het plaatmateriaal , de asbesthoudende platen één voor één en in hun geheel verwijderen. Niet gooien, niet breken. Verwijder onder verneveling of tussentijds voldoende bevochtigen tijdens de volledige duur van de werken. Dubbel verpakken in plastic folie , luchtdicht verpakken of plaats in container met asbestbag. Reinig Nadien de draagstructuur met vochtige doeken (+stofzuiger met absoluut filter kan niet gehuurd worden dus voor een particulier niet mogelijk .) Alle werknemer(s) moeten wel beschikken over een opleidingsattest eenvoudige handelingen 8u. Een vastgesteld asbesthoudend onderdak mag niet definitief

ingesloten worden, dit dient verplicht verwijderd te worden als het bij werken bereikbaar wordt. (vb bij vernieuwen van de dakbedekking onderdak mee verwijderen) Voor hechtgebonden toepassingen: Bij verwijdering door doe-het-zelf moet men dit afval dubbel en luchtdicht verpakt aandienen bij het gemeentelijk recyclagepark. Men raadpleegt best op voorhand de voorwaarden van het recyclagepark.

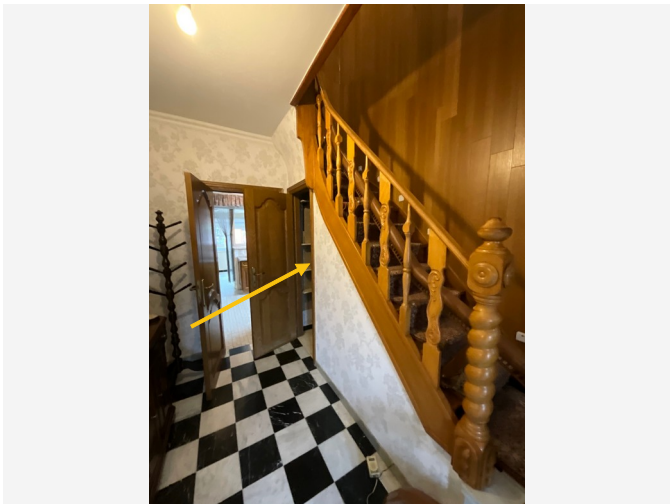
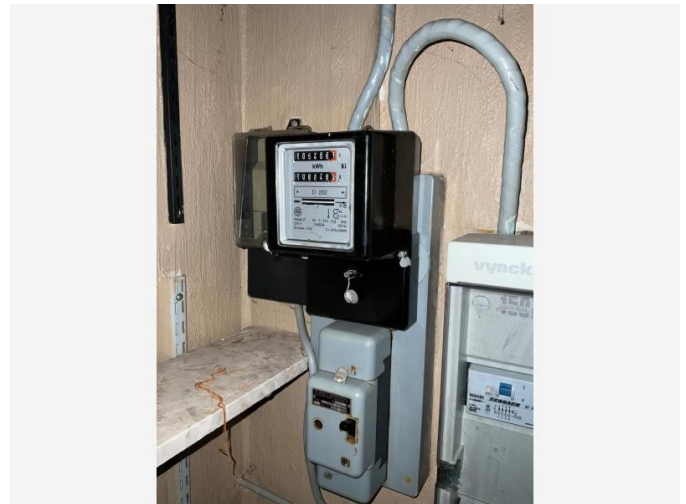
Zorgvuldig beheren

| Opmerking | Het is moeilijk te bepalen of de bakeliettoepassingen in de woning ook effectief asbesthoudend zijn (het kan ook gaan om de asbestvrije variant). Er werd geen monster genomen owv beschadiging aan een elektrisch gerelateerde toepassing, extra controle bij verwijdering van het verdacht materiaal. Vermoedelijk zal de toepassing verwijderd worden bij aanpassing van het elektriciteitsnetwerk. |

- Zorg voor een veilig beheer. Vermijd het beschadigen van het asbestmateriaal. Controleer de toestand jaarlijks op wijzigingen.
- Voer bijkomende staalname(s) uit.
- Een bijkomend onderzoek zou kunnen gebeuren na demontage van de toepassing, zodat dit op een veilige en verantwoorde manier kan gebeuren. Het bijkomend onderzoek kan bijdragen tot een betere inschatting van het risico en helpt om de (mogelijke) asbestafvalstroom te beperken.

- Eenvoudige handelingen: mag via doe-het-zelf of door werknemer(s) met opleidingsattest eenvoudige handelingen  
Mag niet door doe -het-zelf verwijderd worden
