# Asbestinventarisatattest

Botermelkstraat 3, 9300 Aalst

Attestnummer : 20250115-000244.001

**Niet-asbestveilig**

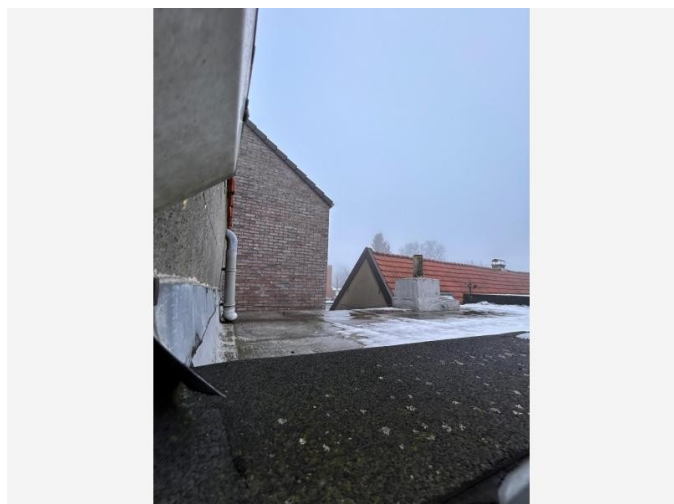
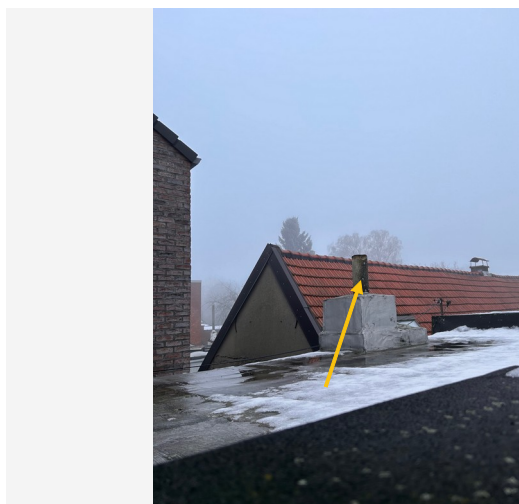
| Fiche 1: Rookgaskanaal in asbest cement..... | 10 |

Dit type buis bevat meestal asbest.

| Eindbeoordeling materiaalisico | Laag materiaalisico en/of verlaagde kans op vezelvrijgave |

| Asbestsoort (vezeltype) | Crocidoliet aanwezig |
| Toestand van het materiaal | Licht beschadigd, licht verweerd. Intact calciumsilicaatmateriaal of categorie III 'gebondenheid' |

| Beschrijving | Rookgaskanaal in asbest cement |
| Opmerking | Deze oppervlakte werd niet gemeten, maar geschat op basis van een benadering voor alle aanwezige rookgaskanalen. Deze schatting mag niet worden gebruikt als maatstaf voor heffingen. |

Verwijderen

- Zorg voor een veilig beheer. Vermijd het beschadigen van het asbestmateriaal. Controleer de toestand jaarlijks op wijzigingen.
- Voer bijkomende staalname(s) uit.

- Eenvoudige handelingen: enkel door erkend asbestverwijderaar  
Er werd geen staal genomen van het materiaal, dit met kans op breuk - schade.

Vermoedelijk loopt de buis door in een kanaal in de gemetste schouw, dit vereist specifieke bijkomende maatregelen en voldoende expertise om deze buis correct te verwijderen zonder de buis stuk te maken. Bij het verwijderen kan stof voorkomen.

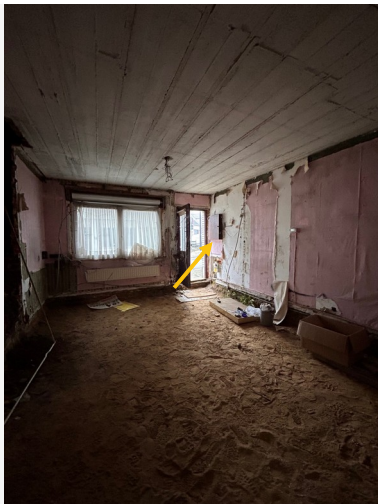
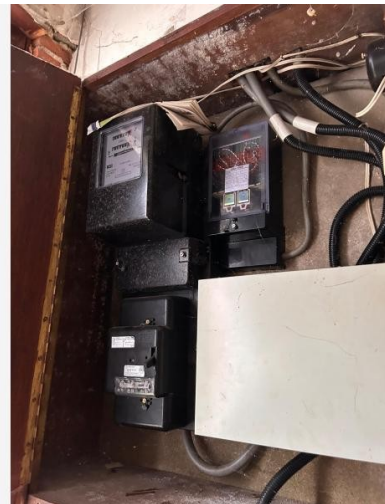
| Fiche 2: Bakeliet tellerkast..... | 13 |

| Eindbeoordeling materiaalrisico | Laag materiaalrisico en/of verlaagde kans op vezelvrijgave |

| Asbestsoort (vezeltype) | Crocidoliet aanwezig |
| Toestand van het materiaal | Onbeschadigd, niet verweerd |

| Beschrijving | Bakeliet tellerkast |

Zorgvuldig beheren

- Zorg voor een veilig beheer. Vermijd het beschadigen van het asbestmateriaal. Controleer de toestand jaarlijks op wijzigingen.
- Voer bijkomende staalname(s) uit.

- Eenvoudige handelingen: mag via doe-het-zelf of door werknemer(s) met opleidingsattest eenvoudige handelingen  
Deze toepassing mag volgens de huidige wetgeving worden verwijderd via eenvoudige handelingen. Aangezien deze toepassing echter eigendom is van de nutsvoorzieningsmaatschappij, mag deze uitsluitend worden verwijderd door hen of door een door hen aangestelde onderaannemer die beschikt over de nodige attesten en opleidingen. Daarom wordt hier verwezen naar de methode van een erkende verwijderaar, maar in feite dient dit via de nutsvoorzieningsmaatschappij te verlopen.

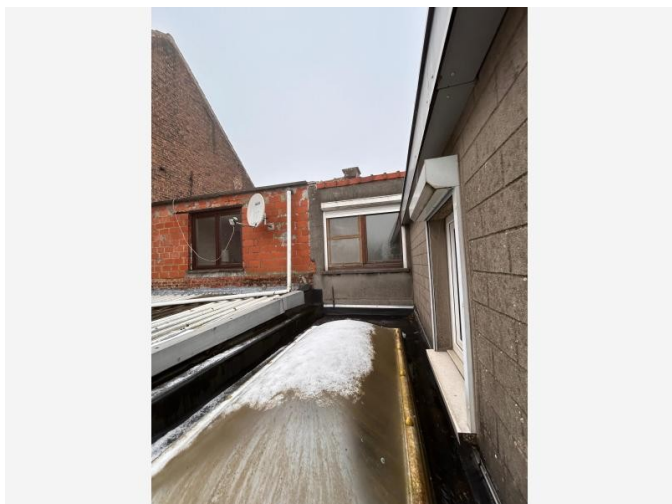
Situeringsfoto

| Fiche 3: Schoorsteen rookgaskanaal..... | 17 |

**Reden:** Het te onderzoeken materiaal situeert zich hoger dan 3,50 m te rekenen vanaf een veilige ondergrond

**Uitleg van de asbestdeskundige:** Het rookgaskanaal is niet beoordeeld. Aan de binnenzijde is de kachel aangesloten. Aan de buitenzijde is het hoger dan 3,5 meter om de schoorsteen te inspecteren. Het is niet zichtbaar of er een asbestverdacht rookgaskanaal aanwezig is in de schoorsteen. Conform ons inspectieprotocol mogen wij een beperking inroepen voor hoogtes hoger dan 3,5 m. Indien men dit wil laten onderzoeken, dient er een nieuwe afspraak gemaakt te worden en moet er een hoogtewerker voorzien worden, evenals iemand die bevoegd is om deze te bedienen en eventueel een techniek die de al dan niet aanwezige schouwwhoed kan afnemen en weer terugplaatsen.

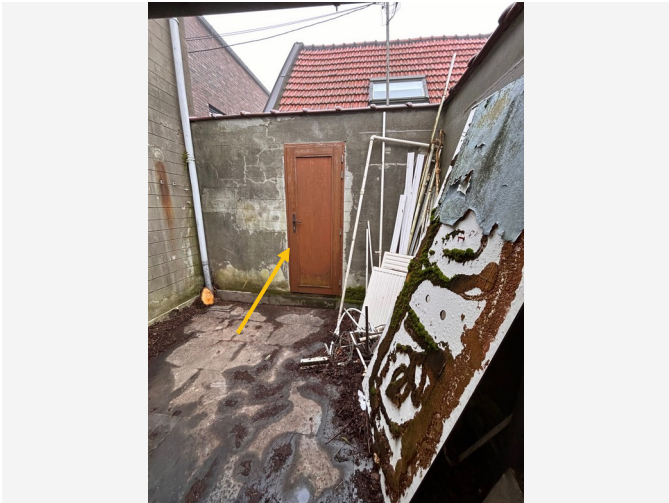
*Situeringsfoto*

| Fiche 4: Beperking deur koer..... | 18 |

**Reden:** Slotvaste toegangspoort, -deur of -luik

**Uitleg van de asbestdeskundige:** Slotvaste toegangspoort - deur in de koer. Toegang was niet mogelijk.

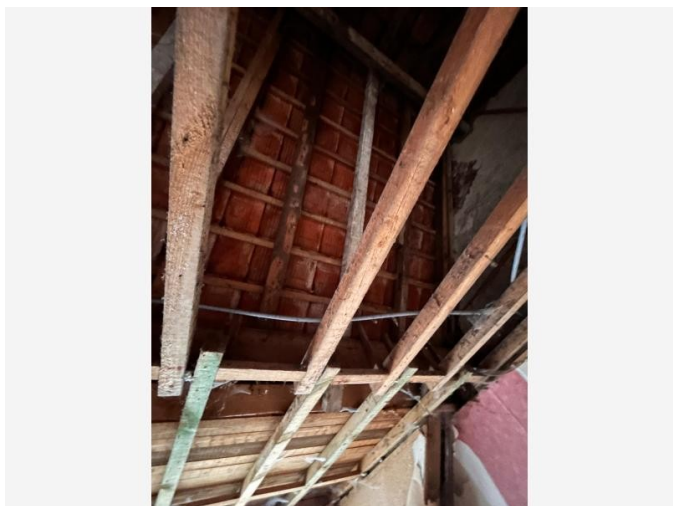
Vrije foto

| Fiche 5: Geen onderdak aanwezig..... | 20 |

Tijdens de inspectie van dit gebouw hebben we vastgesteld dat er geen onderdak aanwezig is in de dakstructuur.

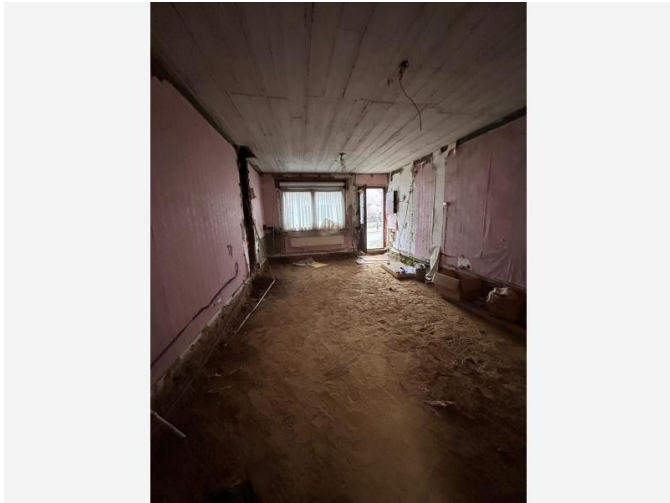
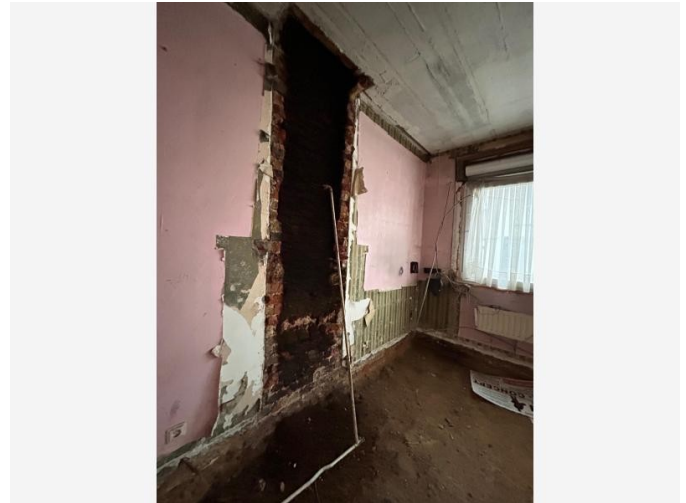
## Fiche 6: Staalname pleisterwerk muren

Geen asbest

| # | Type | Referentie | Resultaat |
|---|---|---|---|
| 6.1 | Mengmonster | 110125-P1-1 | Geen asbest |
