# Asbestinventarisatattest

Bareelstraat 8, 9506 Geraardsbergen

Attestnummer : 20260108-000205.000

**Niet-asbestveilig**

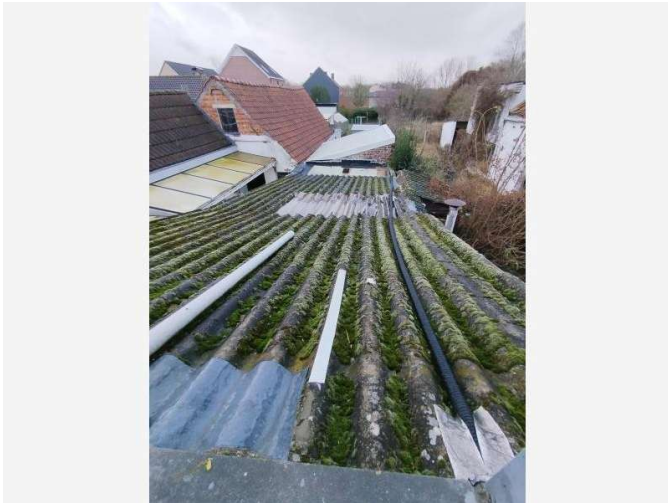
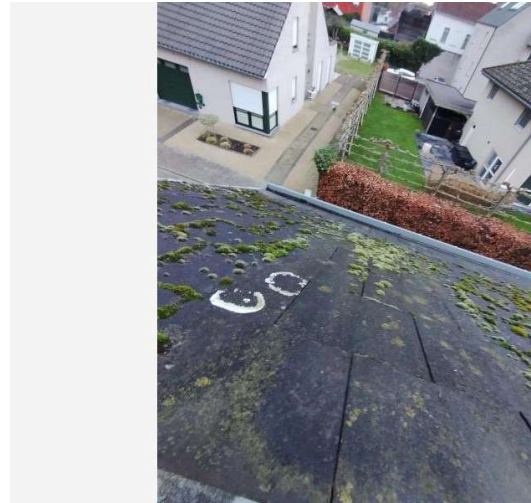
## Conclusie

**Dringend verwijderen**

| Beschrijving | Slib/sediment dakgoot |
| Bron van de resten | Leien hoofddak woning en golfplaten boven keuken. |
| Gebondenheid resten | Niet hecht |
| Identificatiemethode | De asbestdeskundige beoordeelt het materiaal als asbestverdacht en dus asbesthoudend, en dit zonder monstername. |

- Verwijder het asbestafval.
- Voer bijkomende staalname(s) uit.

- Eenvoudige handelingen: mag via doe-het-zelf of door werknemer(s) met opleidingsattest eenvoudige handelingen  
Reinig de dakgoten om asbesthoudend sediment of slib te verwijderen.

Voor verwijdering het slib extra bevochtigen of fixeren om stof te voorkomen , niet breken om stof te beperken .

Schep het mos in dubbel plastic zak , sluit dit luchtdicht af , en breng dit naar een erkend verwerker . Slib behoort tot niet hechtgebonden afval.

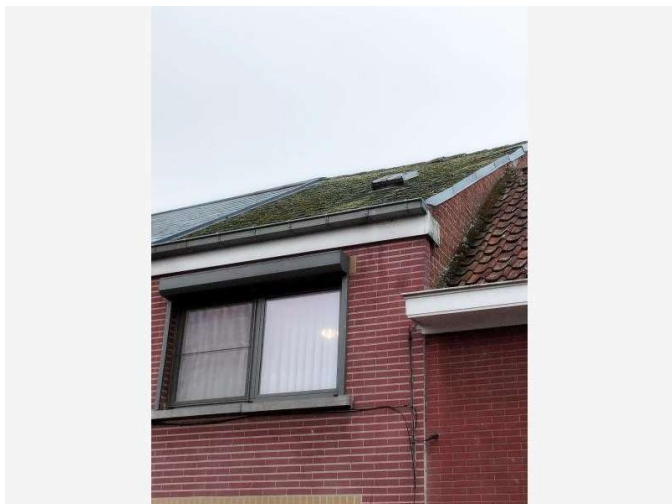
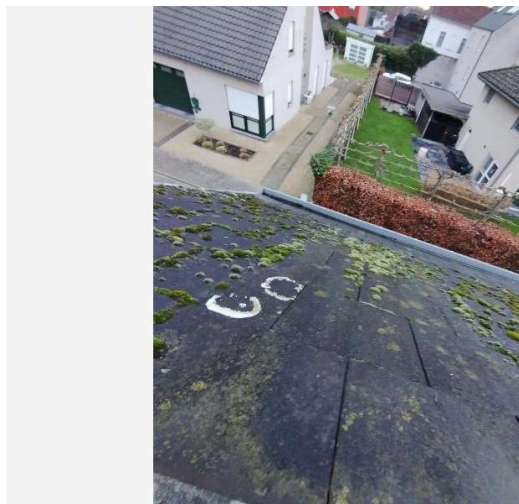
**Dringend verwijderen**

| Eindbeoordeling materiaalrisico | Hoog materiaalrisico en/of hoge kans op vezelvrijgave |

| Asbestsoort (vezeltype) | Crocidoliet aanwezig |
| Toestand van het materiaal | Matig beschadigd, matig verweerd |

| Beschrijving | Dakleien (zadeldak) |

- Verwijder dit asbestmateriaal zo snel mogelijk. Volg de toestand goed op.
- Hemelwater dat afspoelt van asbestcement daken of gevels kan asbestdeeltjes bevatten. Gebruik het enkel voor gesloten circuits (bv. spoelen toiletten). Reinig na het vervangen van het dak of de gevel de dakgoten en regenwaterput of -ton om asbesthoudend sediment of slib te verwijderen
- Voer bijkomende staalname(s) uit.

- Eenvoudige handelingen: mag via doe-het-zelf of door werknemer(s) met opleidingsattest eenvoudige handelingen  
EH via doe-het zelf.

Standaard dragen van de nodige wegwerp beschermingsmiddelen FFP 3 masker , handschoenen en tyvec CAT III type 5-6 , afwasbaar schoeisel Indien mogelijk de ondervloer afdekken , leien voorzichtig verwijderen, extra fixeren, niet breken , niet gooien, onmiddellijk verpakken of voorzichtig in container met asbest bag plaatsen. Voldoende benevelen/bevochtigen tijdens de duur van de werken. Gebruik geen storkokers. Voor hechtgebonden toepassingen: Bij verwijdering door doe-het-zelf moet men dit afval dubbel en luchtdicht verpakt aandielen bij het gemeentelijk recyclagepark. Men raadpleegt best op voorhand de voorwaarden

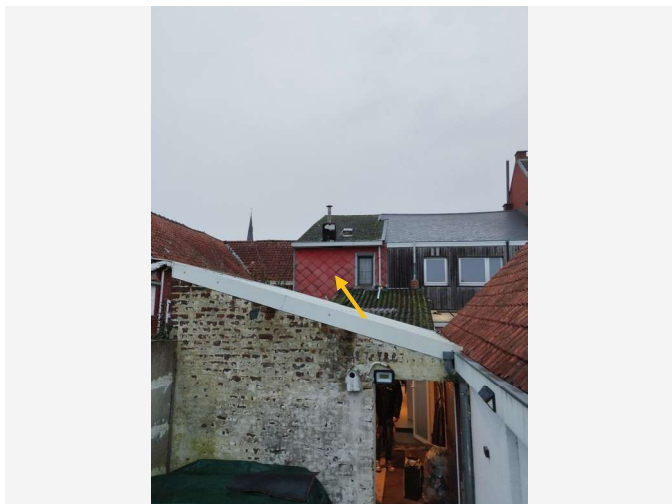
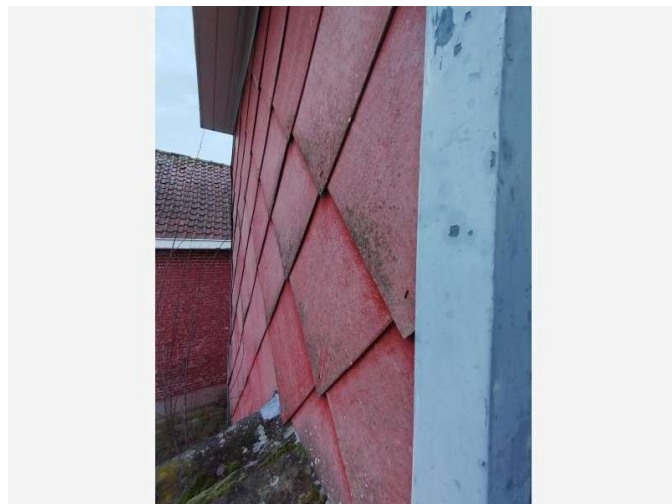
| Opmerking | De leien zijn visueel en volgens expertise als asbestverdacht beschouwd. De vermelde oppervlaktes, diktes en volumes betreffen een beredeneerde schatting. Er worden geen rechten verleend aan deze oppervlaktes/diktes/volumes. |

Standaard dragen van de nodige wegwerp beschermingsmiddelen FFP 3 masker, handschoenen en tyvec CAT III type 5-6, afwasbaar schoeisel Indien mogelijk de ondervloer afdekken, leien voorzichtig verwijderen, extra fixeren, niet breken, niet gooien, onmiddellijk verpakken of voorzichtig in container met asbest bag plaatsen. Voldoende benevelen/bevochtigen tijdens de duur van de werken. Gebruik geen stortkokers. Voor hechtgebonden toepassingen: Bij verwijdering door doe-het-zelf moet men dit afval dubbel en luchtdicht verpakt aandienen bij het gemeentelijk recyclagepark. Men raadpleegt best op voorhand de voorwaarden

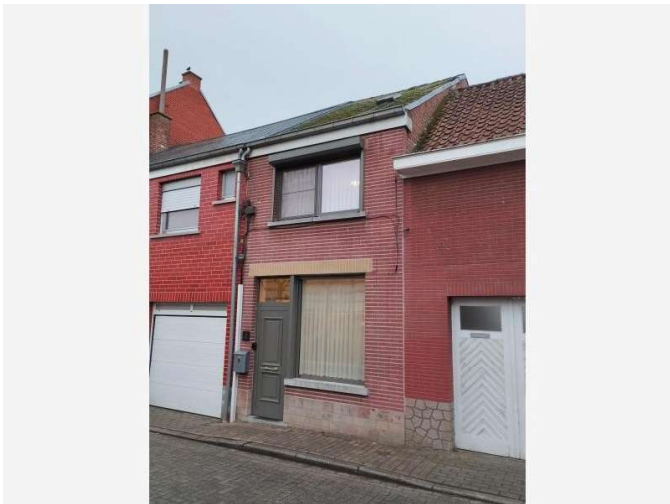
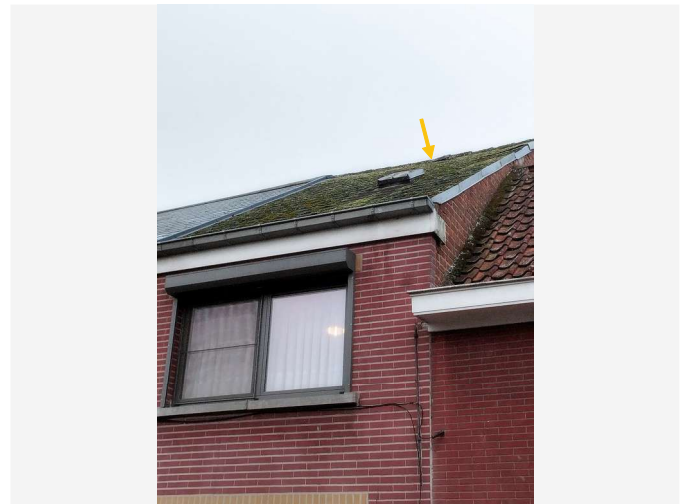
| Opmerking | De leien zijn visueel en volgens expertise als asbestverdacht beschouwd. De vermelde oppervlaktes, diktes en volumes betreffen een beredeneerde schatting. Er worden geen rechten verleend aan deze oppervlaktes/diktes/volumes. |

- u zich vooraf goed informeert op [www.asbestinfo.be](http://www.asbestinfo.be)
- u zich beschermt met een FFP3 mondkap, wegwerphandschoenen, wegwerpoveral Cat III type 5-6, afspoelbaar schoeisel
- er geen minderjarigen of derden aanwezig zijn
- u beschikt over PE-folie en zakken om loskomende deeltjes en het afval op te vangen en te verpakken
- u beschikt over een vernevelaar (water) of fixeermiddel om het abestmateriaal te bevochtigen tijdens de volledige duur van de werken
- u weet hoe u asbestmateriaal veilig kan demonteren zonder stof of breuken
- u beschikt over natte doeken om eventuele resten en stof weg te nemen

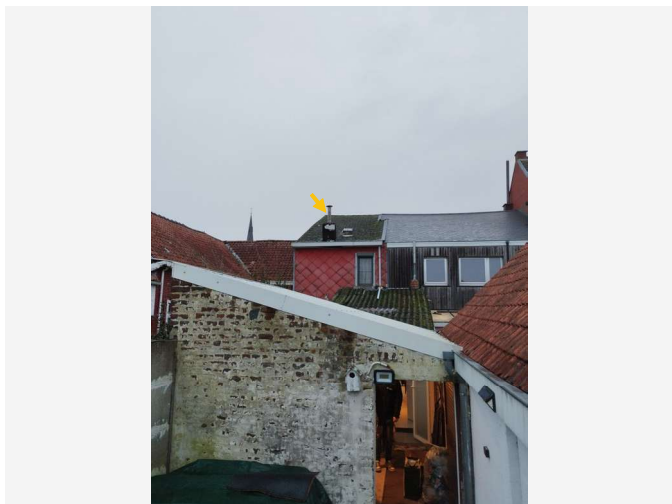
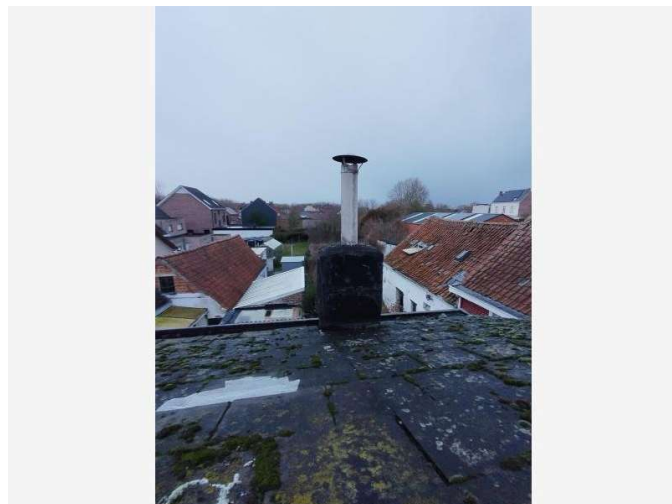
| Opmerking | De vermelde oppervlaktes en volumes betreffen een beredeneerde schatting. Er worden geen rechten verleend aan deze oppervlaktes/volumes. |

- Eenvoudige handelingen: mag via doe-het-zelf of door werknemer(s) met opleidingsattest eenvoudige handelingen  
EH via doe-het zelf De buis kan voorzichtig losgebeiteld worden, extra bevochtigen om stof te voorkomen  
Standaard dragen van de nodige wegwerp beschermingsmiddelen FFP 3 masker, handschoenen en tyvec CAT III type 5-6, afwasbaar schoeisel Bij de gemeente/containerpark afsluitzakken halen om dubbel in te pakken, sluit luchtdicht af en breng naar het plaatselijk containerpark als hechtgebonden asbestafval. Voor hechtgebonden toepassingen: Bij verwijdering door doe-het-zelf moet men dit afval dubbel en luchtdicht verpakt aandielen bij het gemeentelijk recyclagepark. Men raadpleegt best op voorhand de voorwaarden van het recyclagepark. Zie ook link Zie <https://ovam.vlaanderen.be/wie-mag-wat-verwijderen>  
<https://ovam.vlaanderen.be/voorzorgsmaatregelen-bij-asbestverwijdering>  
<https://ovam.vlaanderen.be/asbestafval-afvoeren> Zie ook wetgevend kader (website van de OVAM en CODEX boek VI titel 3). <http://werk.belgie.be/sites/default/files/content/documents/Welzijn%20op%20het%20werk/Regelgeving/Codex%20boek%20VI%20titel%203%20Asbest.pdf> methodiek verwijderingsmethodes

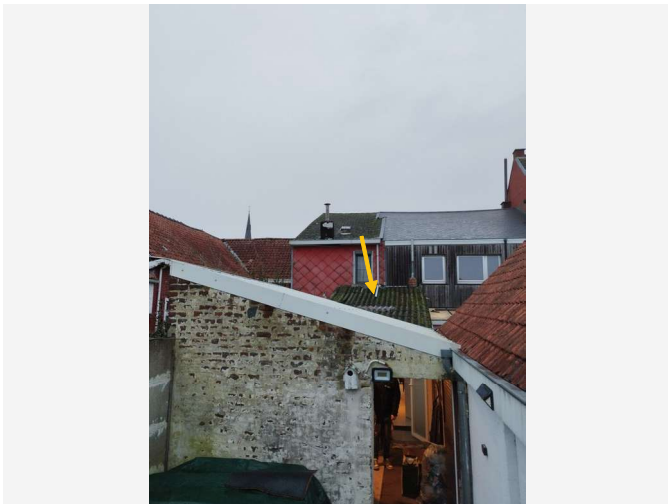
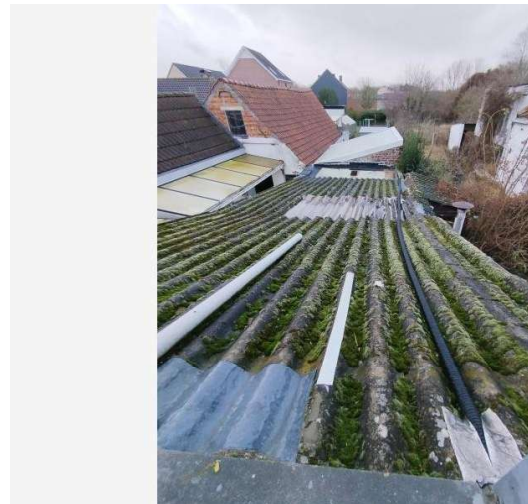
| Opmerking | <p>Op het dak is een schouwbus aanwezig.</p> <p>De vermelde oppervlaktes, diktes en volumes betreffen een beredeneerde schatting. Er worden geen rechten verleend aan deze oppervlaktes/diktes/volumes.</p> |

- Eenvoudige handelingen: mag via doe-het-zelf of door werknemer(s) met opleidingsattest eenvoudige handelingen  
EH via doe-het zelf Standaard dragen van de nodige wegwerp beschermingsmiddelen FFP 3 masker, handschoenen en tyvec CAT III type 5-6, afwasbaar schoeisel Indien mogelijk de ondervloer afdekken, golfplaten voorzichtig verwijderen, extra fixeren, niet breken, niet gooien, onmiddellijk dubbel verpakken, luchtdicht afsluiten of voorzichtig in container met asbest bag plaatsen. Voldoende benevelen/bevochtigen tijdens de duur van de werken. Indien golfplaten in slechte staat zijn en kans bestaat op breken : Eenvoudige handeling opgeleid personeel, alle werknemer(s) moeten wel beschikken over een opleidingsattest eenvoudige handelingen 8u Voor hechtgebonden toepassingen: Bij verwijdering door doe-het-zelf moet men

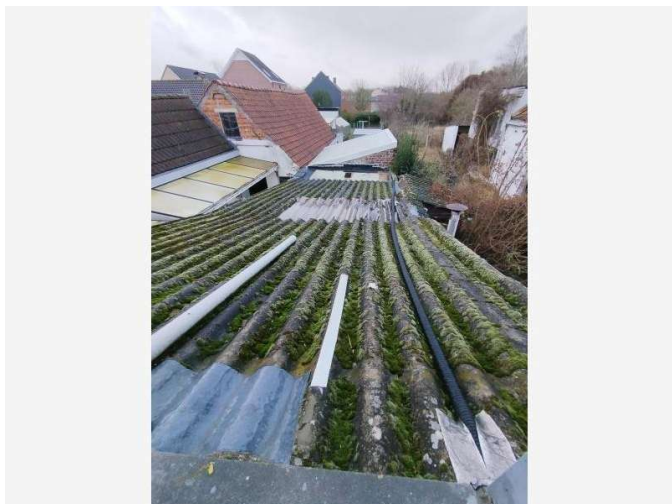
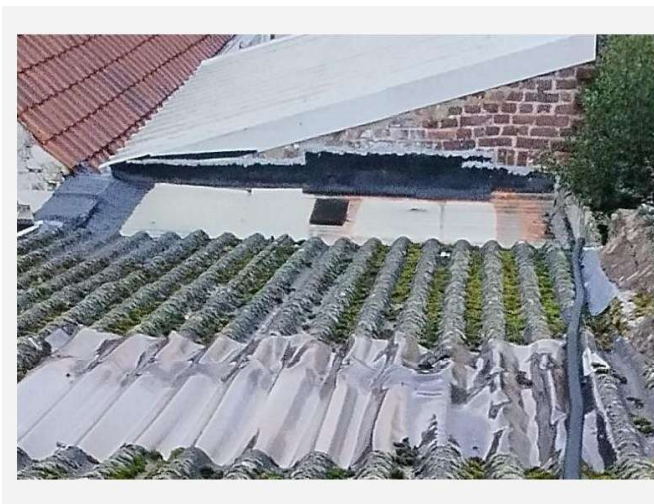
| Opmerking | <p>De golfplaten zijn visueel vastgesteld. Het is aangewezen om bijkomend onderzoek uit te voeren bij renovatiewerken. De vermelde oppervlaktes, diktes en volumes betreffen een beredeneerde schatting. Er worden geen rechten verleend aan deze oppervlaktes/diktes/volumes.</p> |

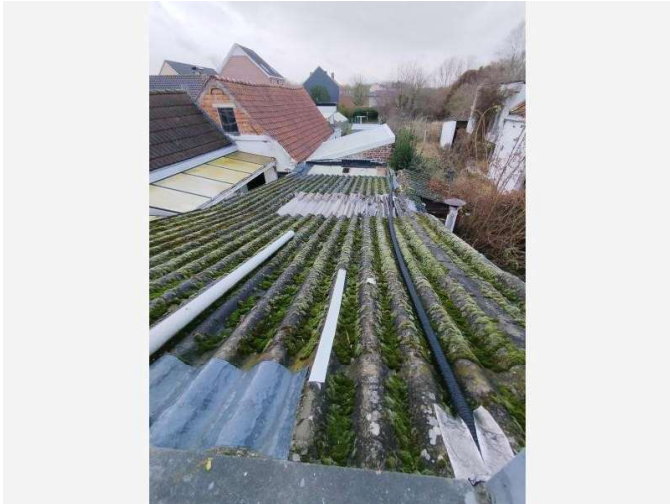
## Fiche 8: Onderdak (cement-golfplaten keuken/badkamer)

Beperking

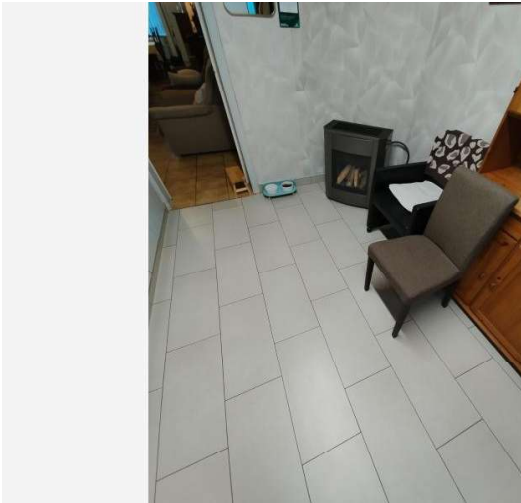
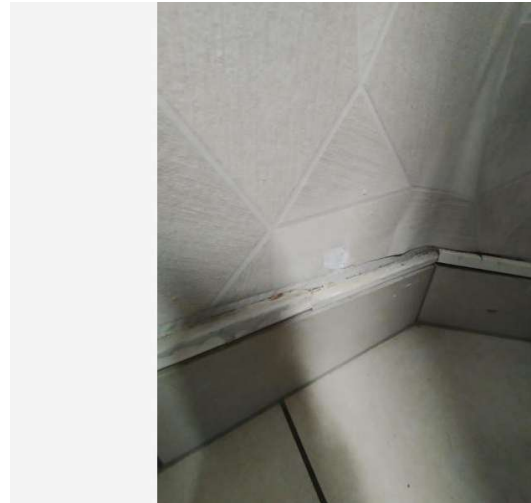
## Fiche 13: Muurpleister

Geen asbest

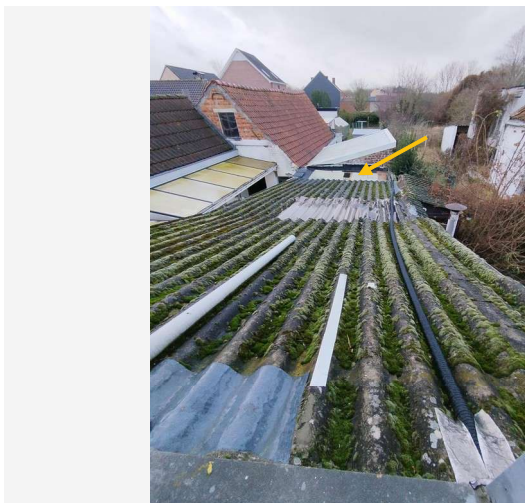
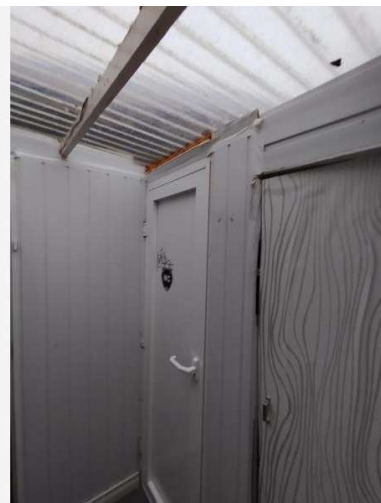
## Fiche 17: Golfplaten in kunststof boven berging/wc

| Beschrijving | Notitie | Terug te vinden op plannen |
|---|---|---|
| Fiche 17: Golfplaten in kunststof boven berging/wc | De kunststoffen/glasvezel golfplaten zijn niet asbestverdacht. | - |

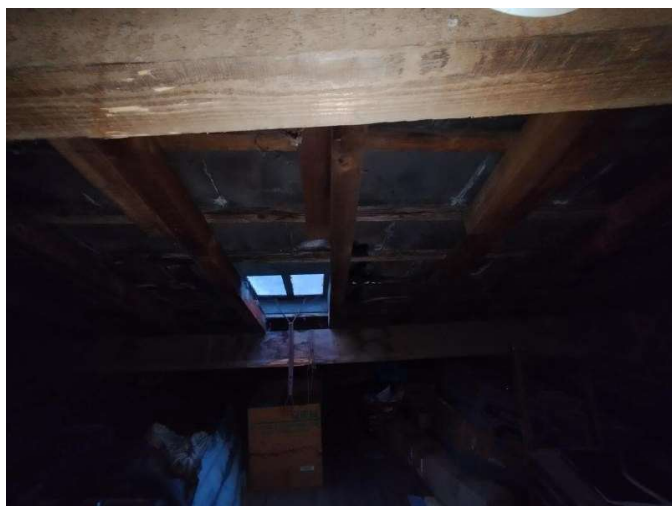
## Fiche 22: Onderdak (zadeldak)

| Beschrijving | Notitie | Terug te vinden op plannen |
|---|---|---|
| Fiche 22: Onderdak (zadeldak) | Er is geen onderdak vastgesteld onder het hellend dak van de woning. De dakbedekking is zichtbaar vanop de zolder. | - |
