# Asbestinventarisatetest

Osbroekstraat 10, 9300 Aalst

Attestnummer : **20260115-000255.000**

Uitgegeven op : **15.01.2026**

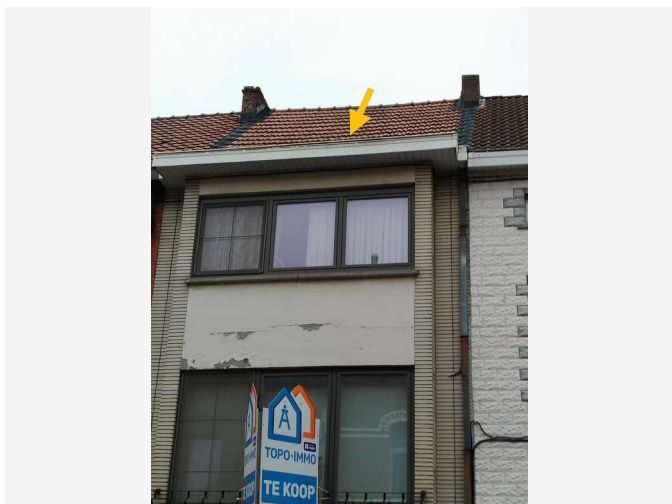
Situeringsfoto

**Reden:** Dakgoot niet zichtbaar

**Uitleg van de asbestdeskundige:** Middellange termijnbeperking

De afwerking van de dakgoten kon niet van dichtbij geïnspecteerd worden (> 3,50m). Het gebruikte materiaal is niet vast te stellen. Er kan bijgevolg niet geconcludeerd worden of deze dakgoot werd afgewerkt met asbestverdachte bitumen.

Bij renovatiewerken of dakwerken kan een stelling geplaatst worden waarbij een extra controle/staalname aangewezen is.

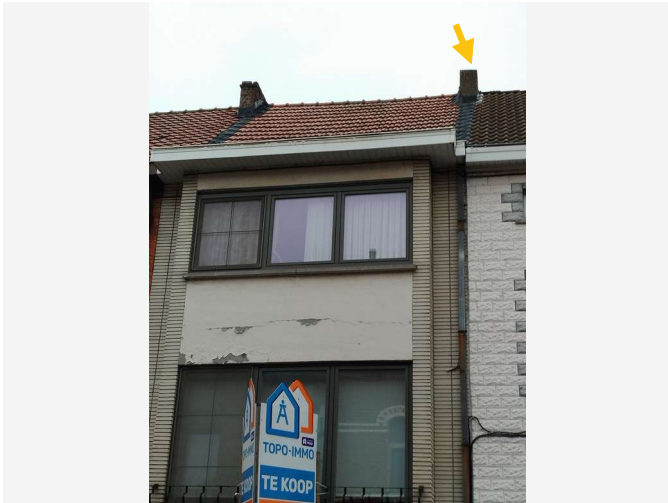
Situeringsfoto

**Reden:** Het te onderzoeken materiaal situeert zich hoger dan 3,50 m te rekenen vanaf een veilige ondergrond

**Uitleg van de asbestdeskundige:** Bij werken (dak of reiniging schouw) kan een stelling geplaatst worden, het is niet duidelijk of er asbestverdachte materialen aanwezig zijn in/rond de schouw.

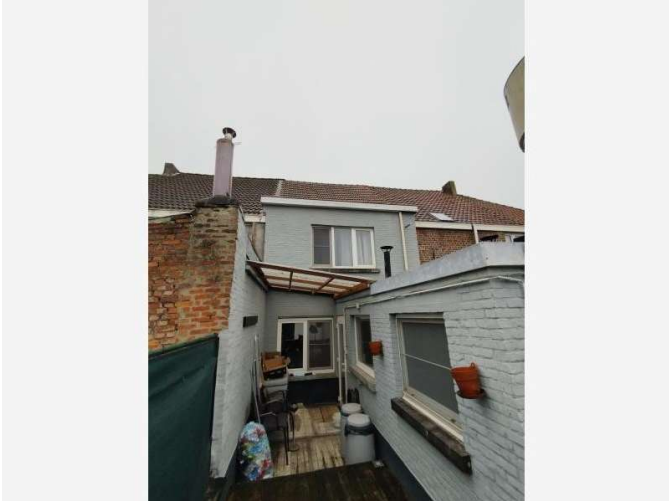
*Situeringsfoto*

**Reden:** Er is geen volledige risicobeoordeling mogelijk

**Uitleg van de asbestdeskundige:** Deze verplicht te beschrijven ruimte of materiaal is niet waarneembaar waardoor er op dit ogenblik in de databank geen adviesfiche voor kan opgesteld worden.

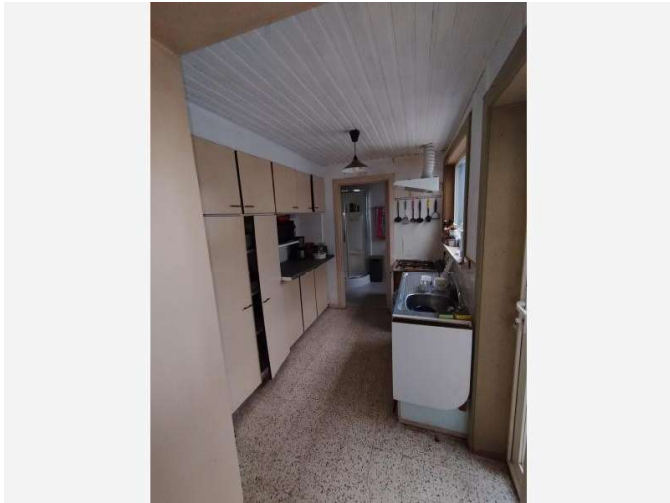
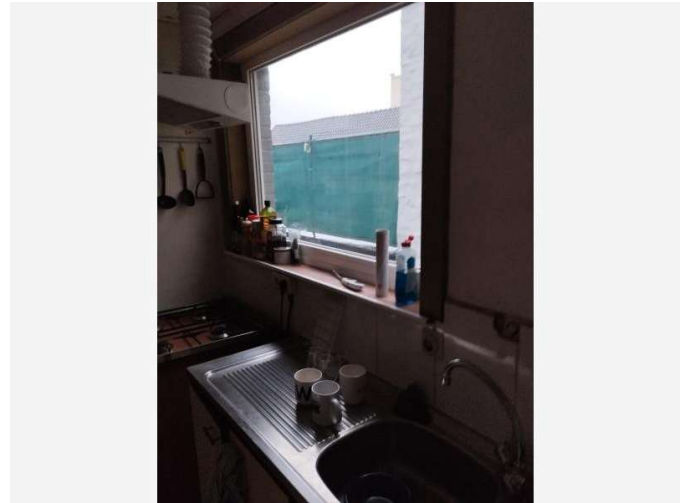
De binnenwanden van de keuken zijn afgewerkt met valse wanden. Het is niet duidelijk om welk type plaatmateriaal het gaat. De wanden zijn behangen en intact. Auditief klinken deze niet asbestverdacht, maar het is aangewezen om bijkomend onderzoek uit te voeren bij werken.

Zonder destructieve handeling is het niet mogelijk om na te gaan of er asbesthoudende materialen aanwezig zijn achter de wand afwerking. Als bij sloop of renovatie blijkt dat er achter deze wanden nog pleisterwerk of asbest verdachte toepassingen aanwezig zijn, moet dit bemonsterd worden.

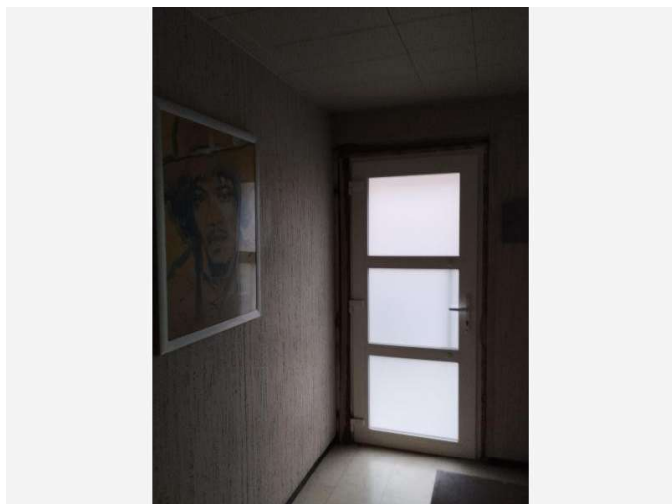
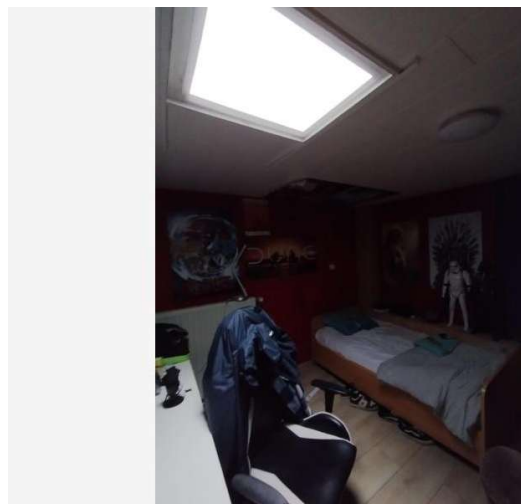
De plafond op de kamer van het gelijkvloers is afgewerkt met valse plafonds in plaatmateriaal (hout). Het is niet duidelijk of er pleisterwerk of ander verdacht asbestmateriaal aanwezig is achter / op deze valse plafonds, het is aangewezen om bijkomend onderzoek uit te voeren bij werken.

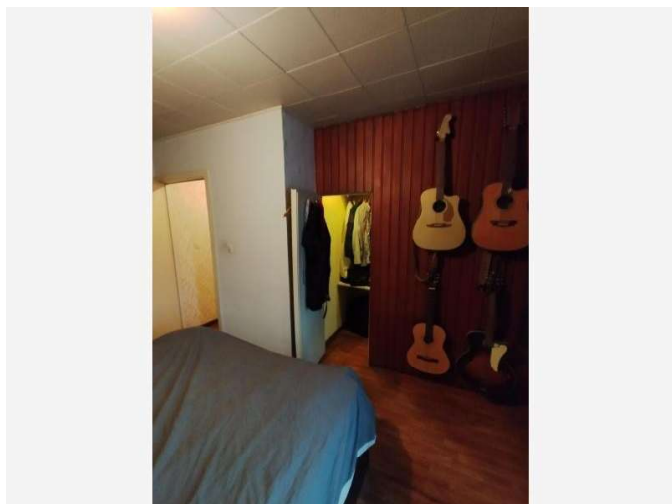
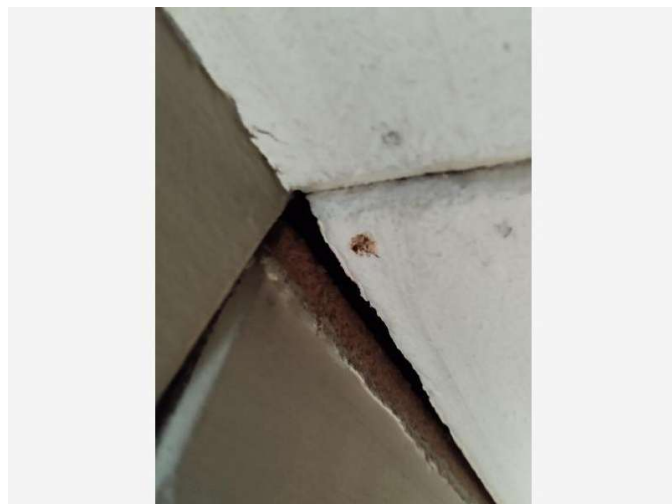
De plafonds op de 2e verdieping zijn afgewerkt met valse plafonds in houten plafondplaten. Het is niet duidelijk of er pleisterwerk of ander verdacht asbestmateriaal aanwezig is achter / op deze valse plafonds, het is aangewezen om bijkomend onderzoek uit te voeren bij werken. Zonder destructieve handling is het niet mogelijk om na te gaan of er asbesthoudende materialen aanwezig zijn achter de plafond afwerking. Als bij sloop of renovatie blijkt dat er achter deze plafonds nog pleisterwerk of asbest verdachte toepassingen aanwezig zijn, moet dit bemonsterd worden.

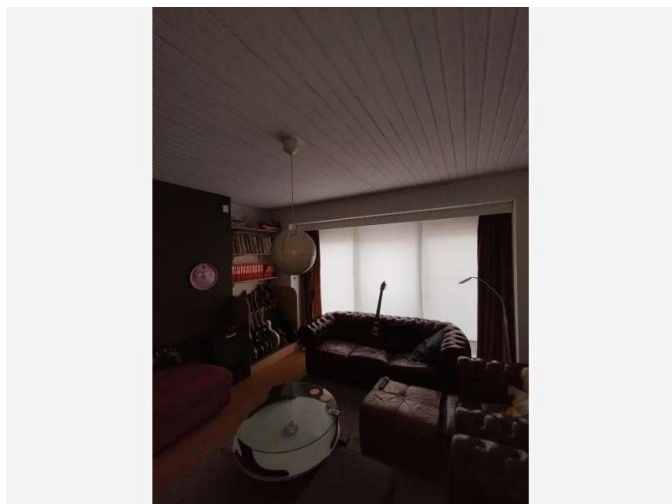
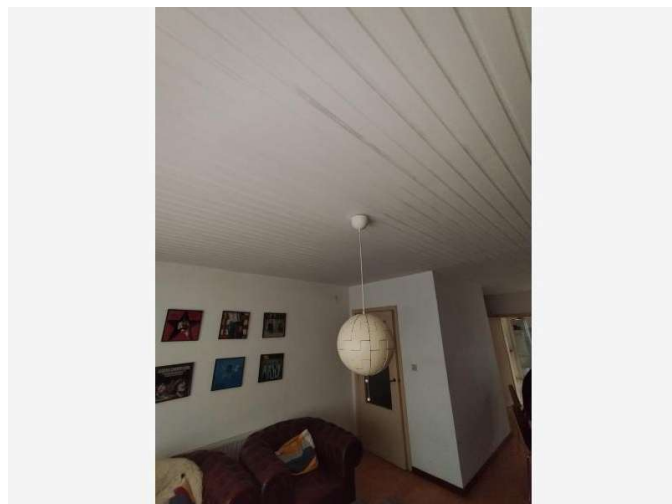
De plafonds op de eerste verdieping zijn afgewerkt met valse plafonds in plaatmateriaal in houten latten. Het is niet duidelijk of er pleisterwerk of ander verdacht asbestmateriaal aanwezig is achter / op deze valse plafonds, het is aangewezen om bijkomend onderzoek uit te voeren bij werken. Zonder destructieve handeling is het niet mogelijk om na te gaan of er asbesthoudende materialen aanwezig zijn achter de plafond afwerking. Als bij sloop of renovatie blijkt dat er achter deze plafonds nog pleisterwerk of asbest verdachte toepassingen aanwezig zijn, moet dit bemonsterd worden.

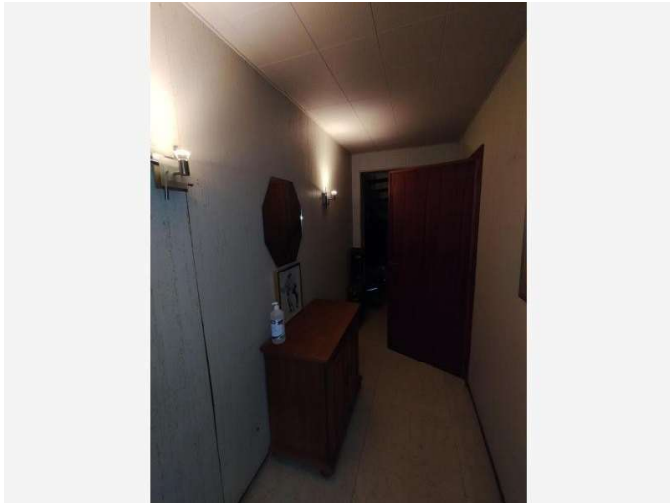
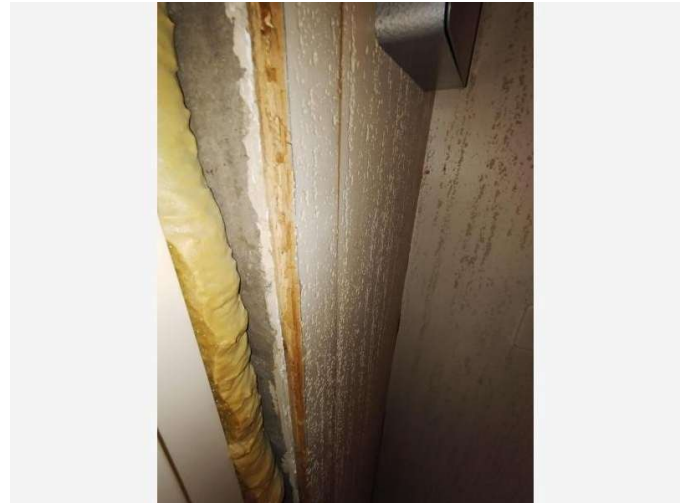
De binnenwanden van de inkomhal en trappenhal zijn afgewerkt met valse wanden in hout met kurkstructuur. Het is niet duidelijk of er pleisterwerk of asbest toepassingen aanwezig zijn achter/op deze valse wanden, het is aangewezen om bijkomend onderzoek uit te voeren bij werken.

Zonder destructieve handeling is het niet mogelijk om na te gaan of er asbesthoudende materialen aanwezig zijn achter de wand afwerking. Als bij sloop of renovatie blijkt dat er achter deze wanden nog pleisterwerk of asbest verdachte toepassingen aanwezig zijn, moet dit bemonsterd worden.

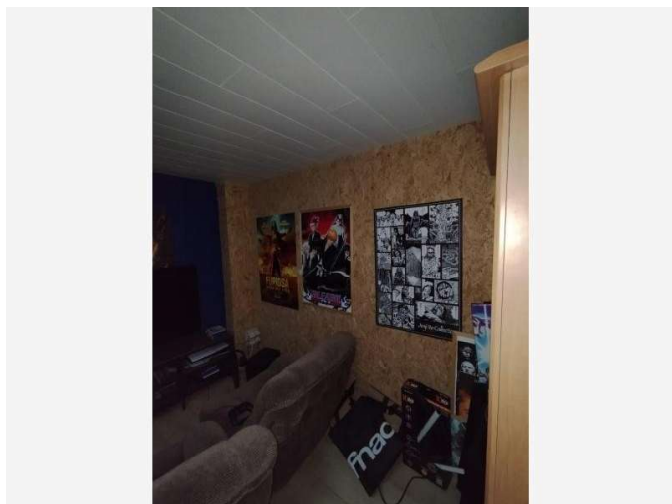
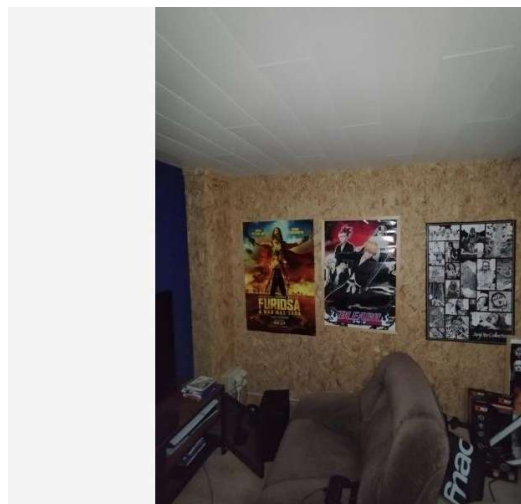
De binnenwanden van de kamer op het gelijkvloers zijn wanden in multiplex.

Zonder destructieve handeling is het niet mogelijk om na te gaan of er asbesthoudende materialen aanwezig zijn achter de wand afwerking. Als bij sloop of renovatie blijkt dat er achter deze wanden nog pleisterwerk of asbest verdachte toepassingen aanwezig zijn, moet dit bemonsterd worden.

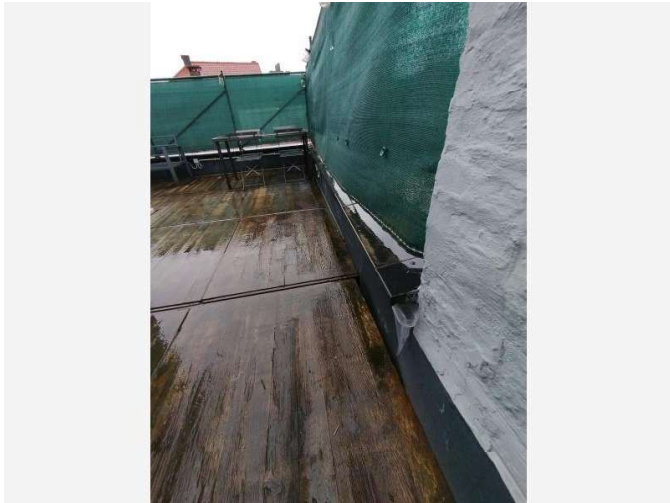
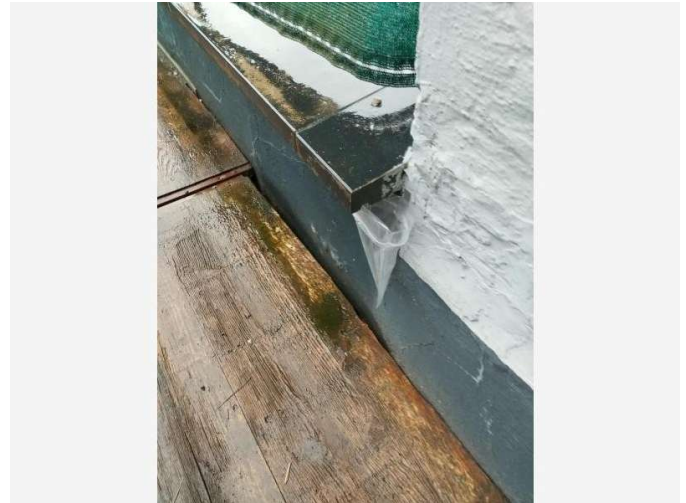
## Fiche 10: Dekstenen terras

Geen asbest

| # | Type | Referentie | Resultaat |
|---|---|---|---|
| 10.1 | Puntmonster | 3 | Geen asbest |

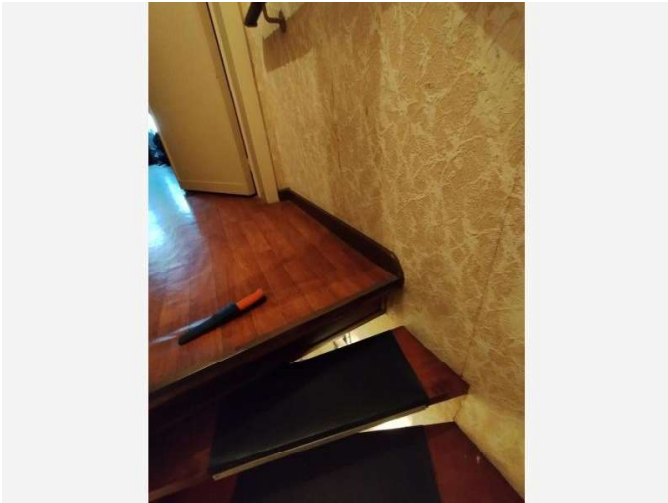
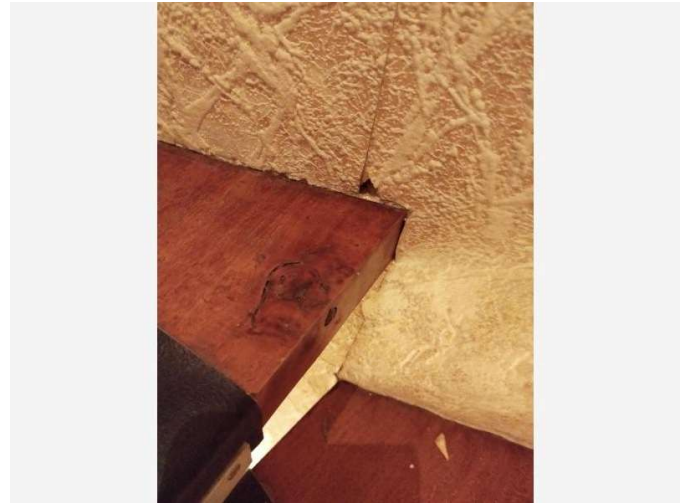
## Fiche 11: Muurpleister

Geen asbest

| # | Type | Referentie | Resultaat |
|---|---|---|---|
| 11.1 | Mengmonster | 1 | Geen asbest |

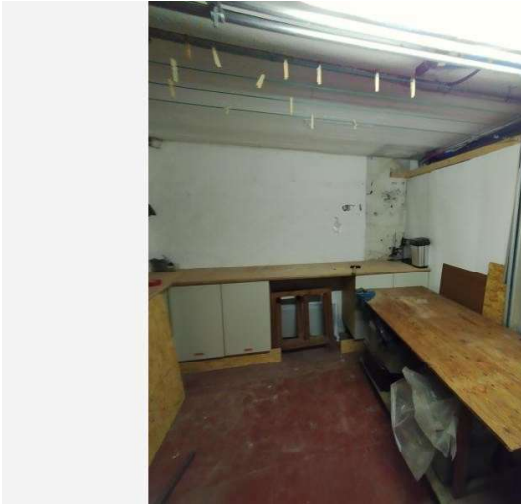
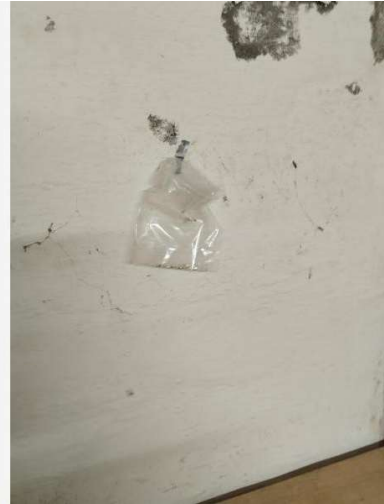
## Fiche 12: Cementering binnentoepassing (met staalname)

Geen asbest

| # | Type | Referentie | Resultaat |
|---|---|---|---|
| 12.1 | Mengmonster | 2 | Geen asbest |

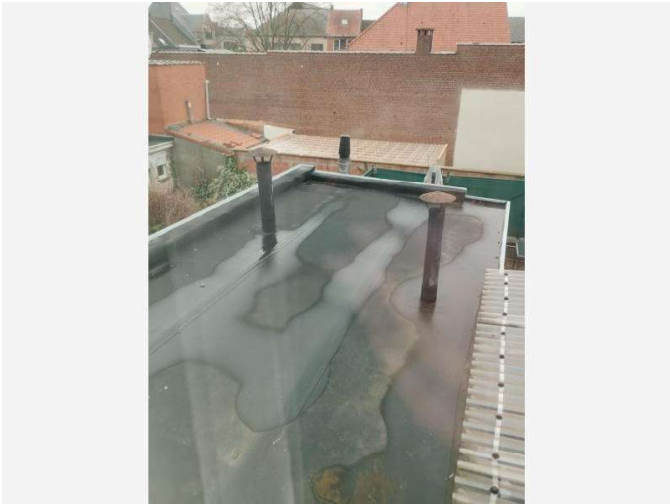
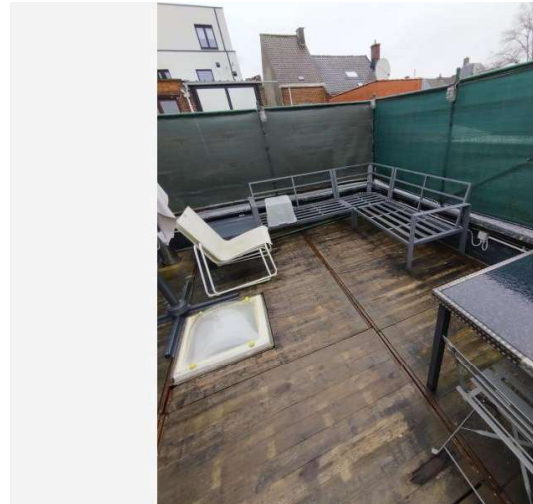
## Fiche 13: epdm platte daken

| Beschrijving | Notitie | Terug te vinden op plannen |
|---|---|---|
| Fiche 13: epdm platte daken | <p>Plat dak boven keuken en badkamer en onder het terras is bekleed met epdm.</p> <p>Het is niet duidelijk of er asbestverdachte onderlagen aanwezig. Het is aangewezen om extra controle uit te voeren bij eventuele renovatiewerken. De vermelde oppervlaktes, diktes en volumes betreffen een beredeneerde schatting. Er worden geen rechten verleend aan deze oppervlaktes/diktes/volumes.</p> | Plan 1.2: 1e verdieping |

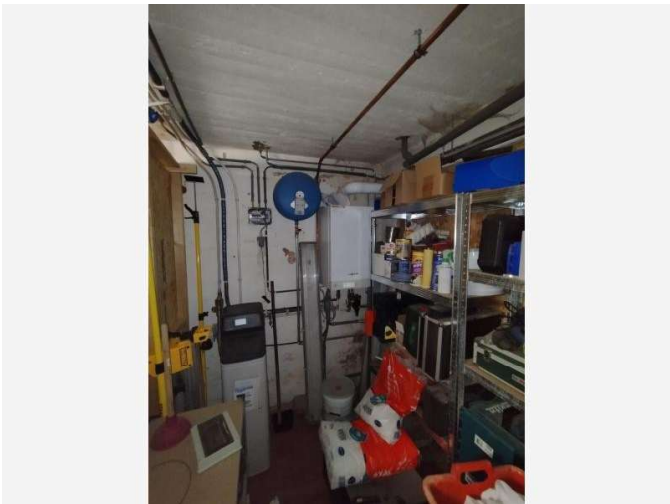
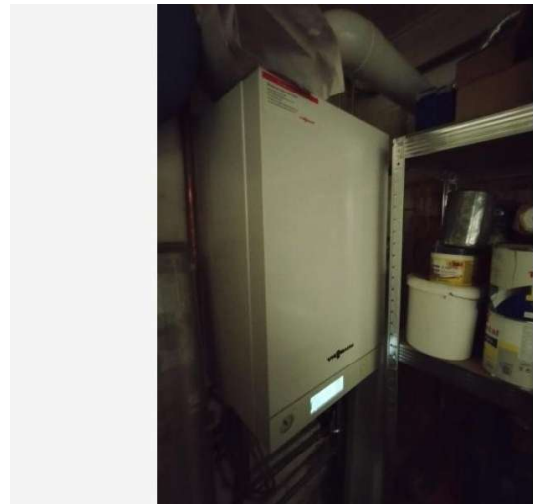
## Fiche 14: CV Ketel

| Beschrijving | Notitie | Terug te vinden op plannen |
|---|---|---|
| Fiche 14: CV Ketel | De CV ketel werd gecontroleerd en is niet asbest verdacht. | Plan 1.1: gelijkvloers |

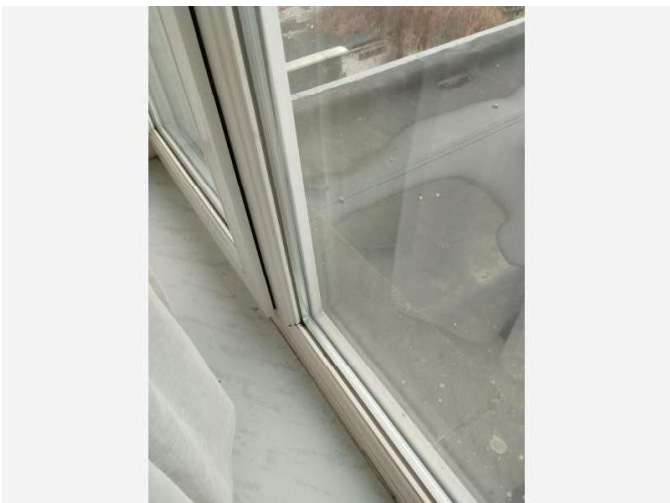
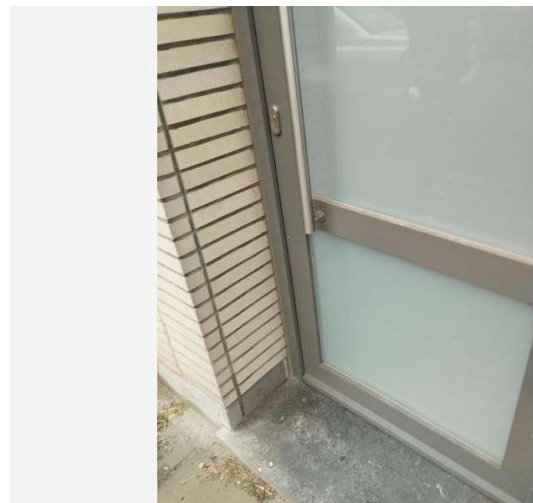
## Fiche 15: Kit niet verdacht (visueel vastgesteld)

| Beschrijving | Notitie | Terug te vinden op plannen |
|---|---|---|
| Fiche 15: Kit niet verdacht (visueel vastgesteld) | De gebruikte siliconen kit is niet asbestverdacht | Plan 1.1: gelijkvloers<br>Plan 1.2: 1e verdieping |

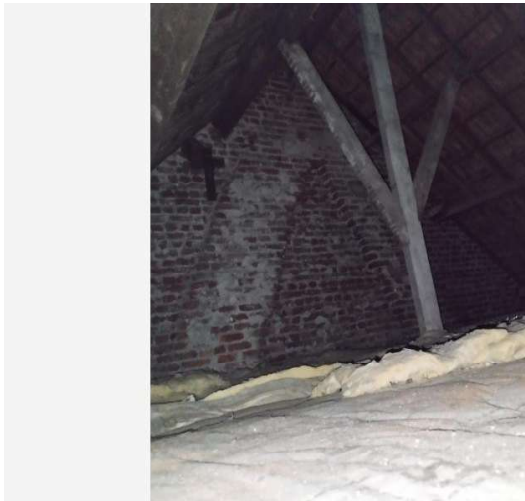
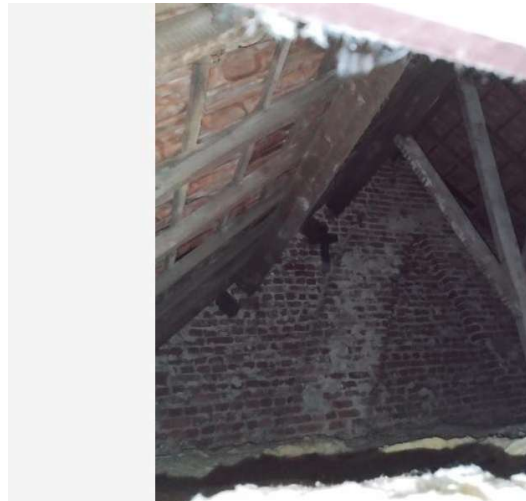
## Fiche 16: Onderdak niet verdacht

| Beschrijving | Notitie | Terug te vinden op plannen |
|---|---|---|
| Fiche 16: Onderdak niet verdacht | <p>Het dak werd gecontroleerd (via een dakraam ,optillen van een dakpan). Er is geen verdacht onderdak vastgesteld .</p> <p>Deze handeling is een steekproef , er is geen garantie dat het volledige dak met éénzelfde materiaal is opgebouwd. Dit kan enkel via destructief onderzoek vastgesteld worden.</p> | Plan 1.4: Hoofdgebouw plan dak |
