# Asbestinventarisatetest

d'Uitseweg 12, 9320 Aalst

Attestnummer : **20250411-000119.000**

Uitgegeven op : **11.04.2025**

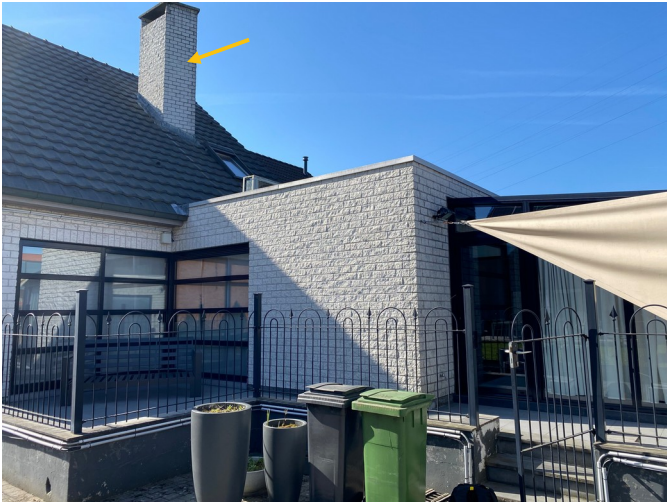
# Fiche 1: IDENTIFICATIE VAN SCHOORSTEEN ROOKGASKANAAL

**Reden:** Het te onderzoeken materiaal situeert zich hoger dan 3,50 m te rekenen vanaf een veilige ondergrond

**Uitleg van de asbestdeskundige:** Het rookgaskanaal is niet beoordeeld. Aan de binnenzijde is de kachel aangesloten. Aan de buitenzijde is het hoger dan 3,5 meter om de schoorsteen te inspecteren. Het is niet zichtbaar of er een asbestverdacht rookgaskanaal aanwezig is in de schoorsteen. Conform ons inspectieprotocol mogen wij een beperking inroepen voor hoogtes hoger dan 3,5 m. Indien men dit wil laten onderzoeken, dient er een nieuwe afspraak gemaakt te worden en moet er een hoogtewerker voorzien worden, evenals iemand die bevoegd is om deze te bedienen en eventueel een techniek die de al dan niet aanwezige schouwheid kan afnemen en weer terugplaatsen.

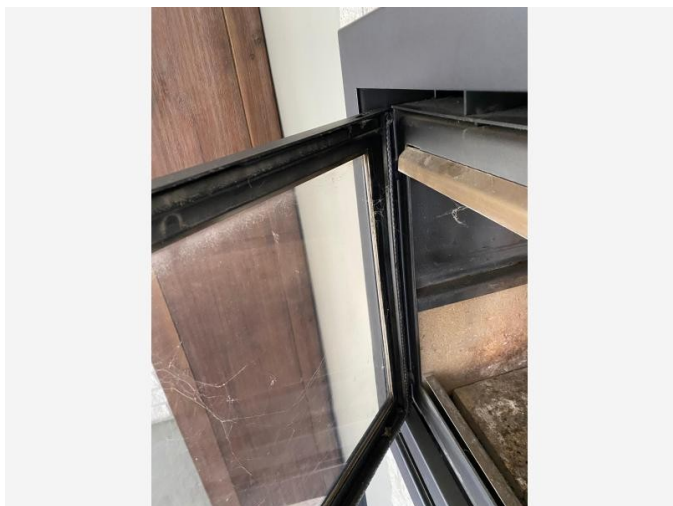
Tijdens de inspectie van de koord in de kachel heb ik, op basis van mijn ervaring, kunnen vaststellen dat de koord niet asbesthoudend of asbestverdacht is.

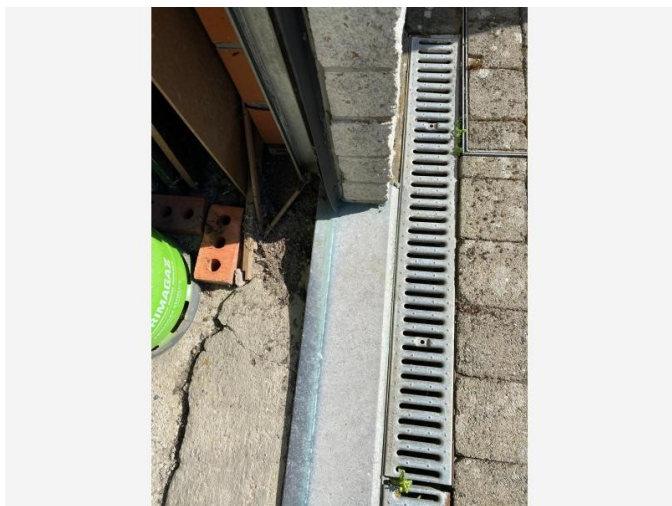
Tijdens de inspectie van de verschillende types raamtabletten ( natuursteen) heb ik, op basis van mijn ervaring, kunnen vaststellen dat deze raamtabletten niet asbesthoudend of asbestverdacht is.

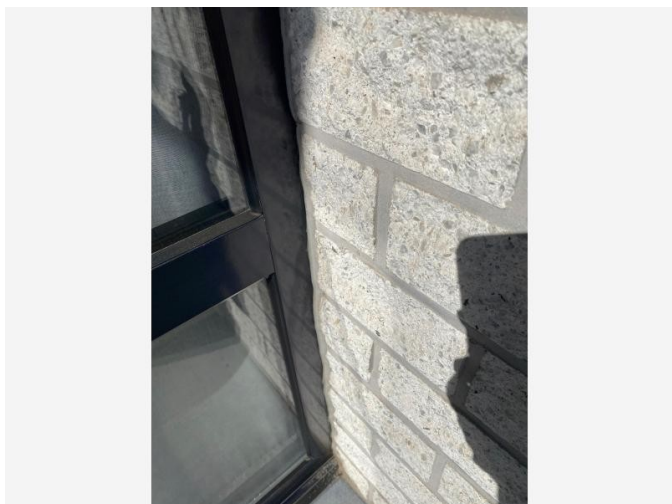
ALLE RAMEN & DEUREN WERDEN NAGEZIEN - VOORZIEN VAN SOEPELE ELASTISCHE SILLICONE WAARDOOR NIET VERDACHT. Tijdens de inspectie van alle ramen & deuren heb ik, op basis van mijn ervaring, kunnen vaststellen dat de gebruikte afdichting niet asbesthoudend of asbestverdacht is.

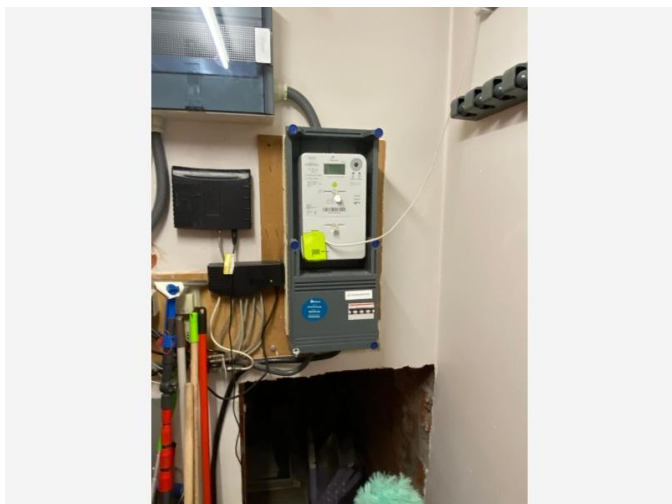
Tijdens de inspectie van de elektriciteitskast heb ik, op basis van mijn ervaring, kunnen vaststellen dat de elektriciteitskast niet asbesthoudend of asbestverdacht is.

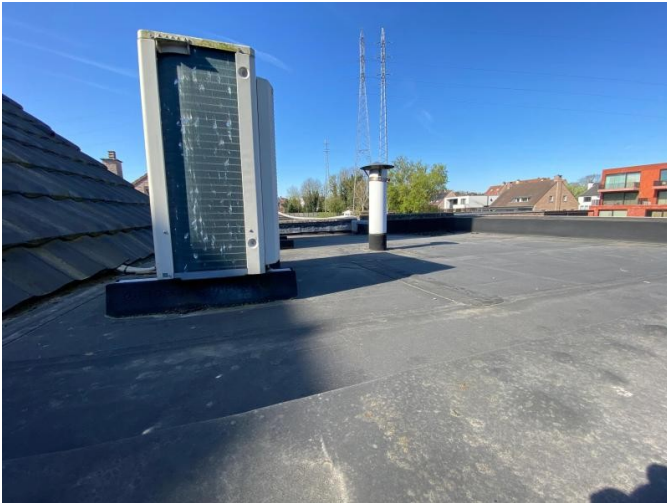
Het plat dak is afgewerkt met EPDM, een materiaal dat niet asbestverdacht is. Er is echter geen zicht op eventuele oudere dakbedekkingen die zich daaronder kunnen bevinden. Het detecteren hiervan valt onder destructief onderzoek, wat niet vereist is voor het opstellen van een attest.

Wees wel attent: indien werkzaamheden aan de onderste lagen of renovaties aan het dak worden uitgevoerd, bestaat de mogelijkheid dat er nog asbestverdachte onderlagen aanwezig zijn, zeker als de constructie werd opgetrokken vóór 2001. Bij renovaties is het altijd aan te raden om een asbestdeskundige in te schakelen voor een destructief onderzoek van de betreffende ruimte of ruimtes.

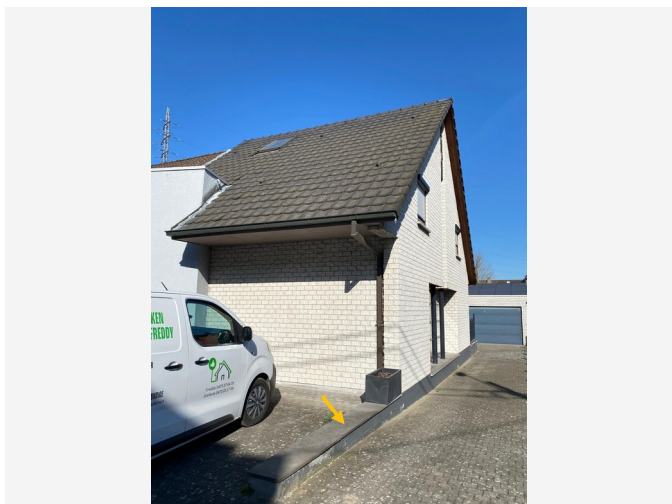
Tijdens de inspectie van de afboording tuinmuren heb ik, op basis van mijn ervaring, kunnen vaststellen dat de muurkappen niet asbesthoudend of asbestverdacht is. ( NATUURSTEEN & BETON)

Deze zijn aanwezig thv scheidingsmuur met de bureen & aan de tuinmuur thv de oprit/terras.

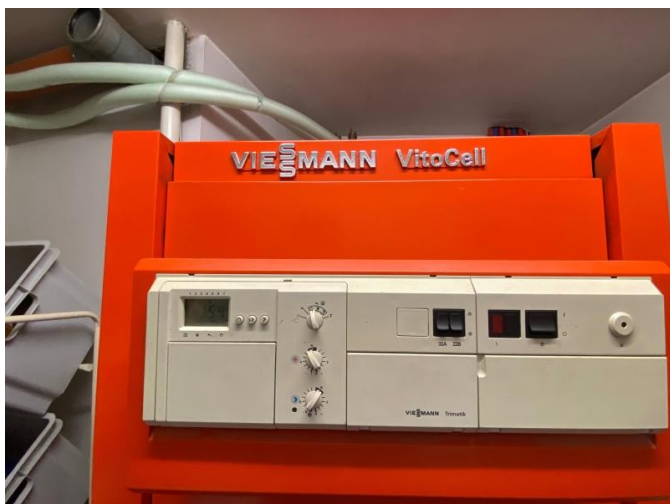
## Fiche 9: VERWARMINGSKETEL VIESMANN TYPE VITOCELL

Deze verwarmingsketel dateert van na de risicoperiode, vaststelling adhv type verwarmingsketel.  
ook het serienummer = zichtbaar op de verwarmingsketel werd als bewijsdocument toegevoegd.

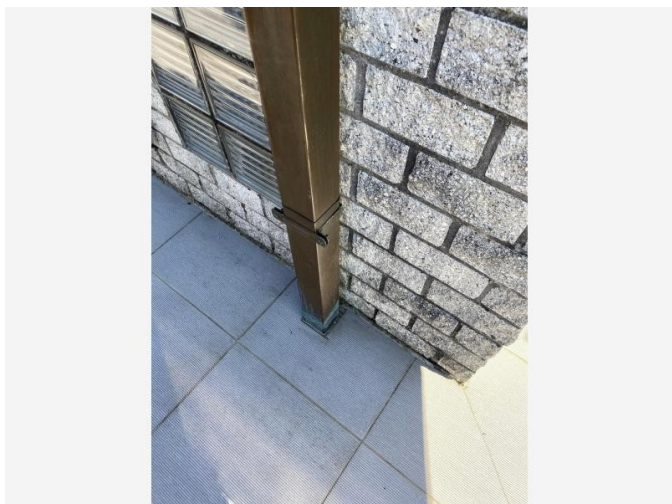
GEEN VERDACHTE VASTSTELLINGEN GEZIEN - NAZICHT ALLE BOVENGRONDSE AANSLUITINGEN = PVC ( BINNEN & BUITEN)

GEZIEN ER ONDERGRONDS GEEN VERDERE VASTSTELLINGEN MEER MOGELIJK ZIJN, ALSNOG AANDACHT HOUDEN DAT ER MOGELIJKS ONDERGRONDS WEL NOG ASBEST GERELATEERDE TOEPASSINGEN AANWEZIG KUNNEN ZIJN

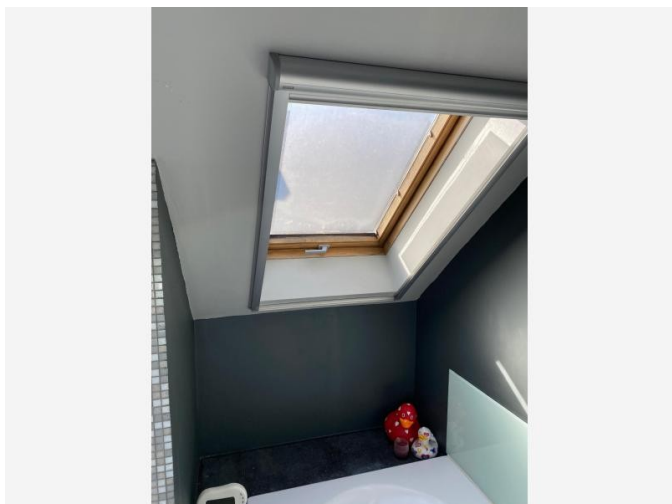
Foto's van productieplaatje als bewijsdocument toegevoegd aan het dossier.

Velux & fakro ramen uit deze periode bevatten geen asbesthoudende koord meer tussen het glas.

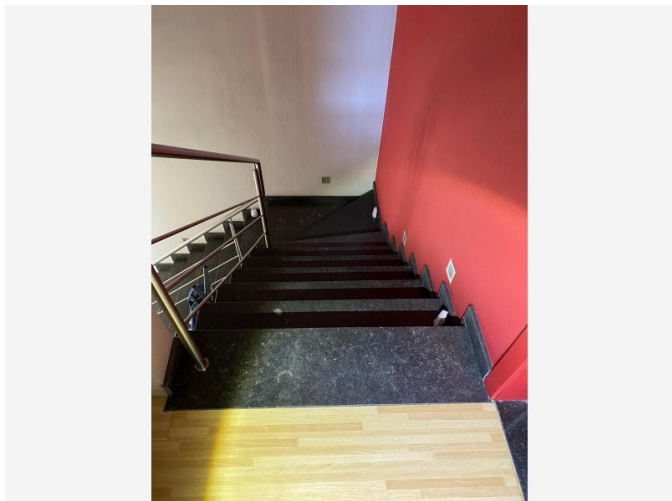
## Fiche 12: RAAMTABLETTEN/DEURDORPELS/TRAP BINNEN

Tijdens de inspectie van de verschillende types raamtabletten ( natuursteen)... heb ik, op basis van mijn ervaring, kunnen vaststellen dat deze raamtabletten niet asbesthoudend of asbestverdacht is. Meerdere foto's werden in bijlage achterliggend aan het attest toegevoegd. Ook het werkblad in de keuken werd nagezien = eveneens natuursteen.

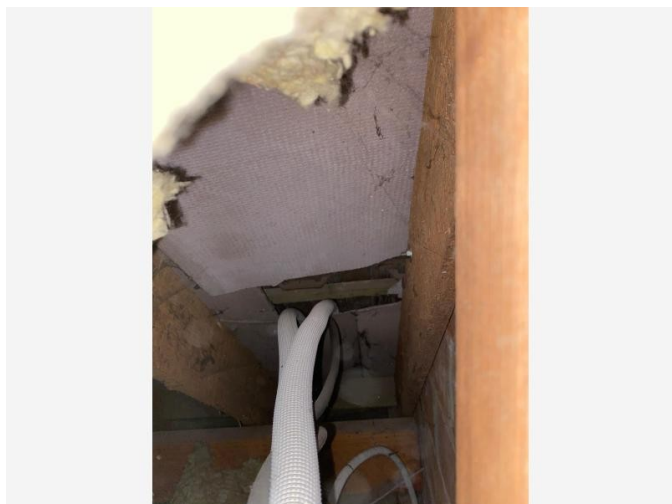
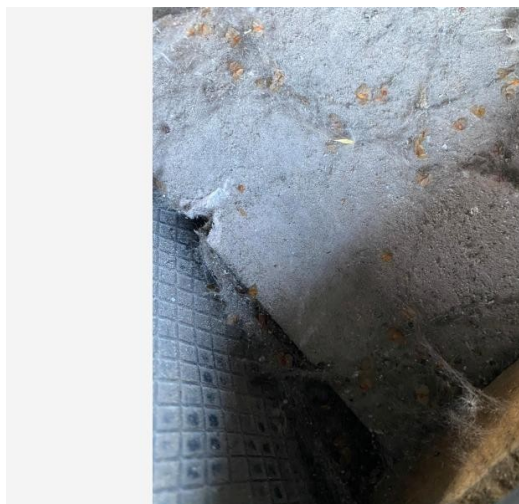
Geen asbest

| # | Type | Referentie | Resultaat |
|---|---|---|---|
| 14.1 | Puntmonster | MM3 | Geen asbest |

| Opmerking | <p>Deze oppervlakte, volumes en gewichten zijn niet gemeten, maar geschat op basis van een benadering van de aanwezige onderdakplaten (de opgegeven hoeveelheden mogen niet gebruikt worden als maatstaf voor heffingen)</p> <p>Ook op het bouwplan is er een verwijzing naar menuiserite NT, dat aantoont dat deze onderdakplaten niet asbesthoudend zijn.</p> |

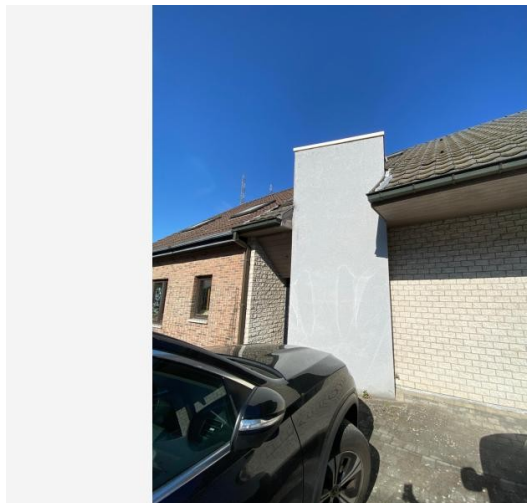
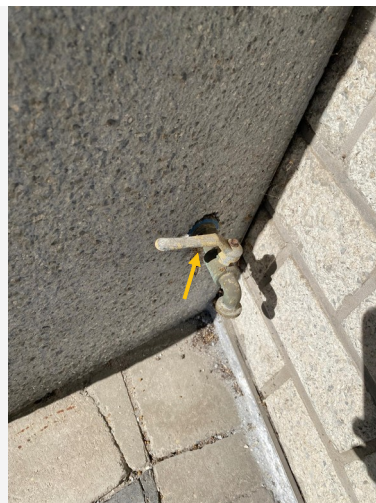
## Fiche 15: CEMENTBEPLEISTERING BUITENGEVELPLINT & CREPI VOORGEVEL

Geen asbest

| # | Type | Referentie | Resultaat |
|---|---|---|---|
| 15.1 | Mengmonster | MM5 | Geen asbest |

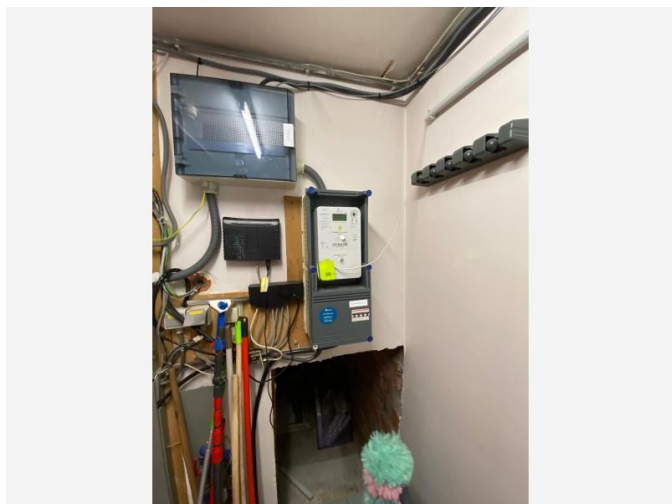
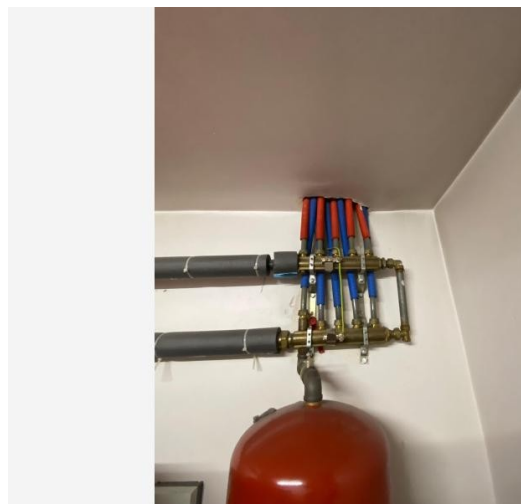
Geen asbest

| # | Type | Referentie | Resultaat |
|---|---|---|---|
| 16.1 | Mengmonster | MM2 | Geen asbest |

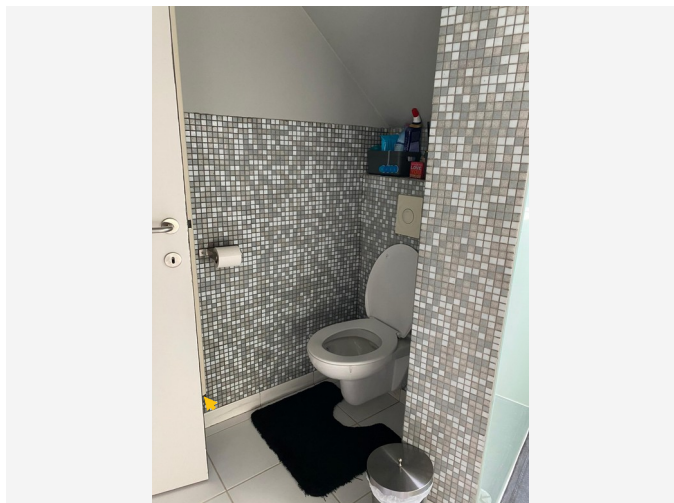
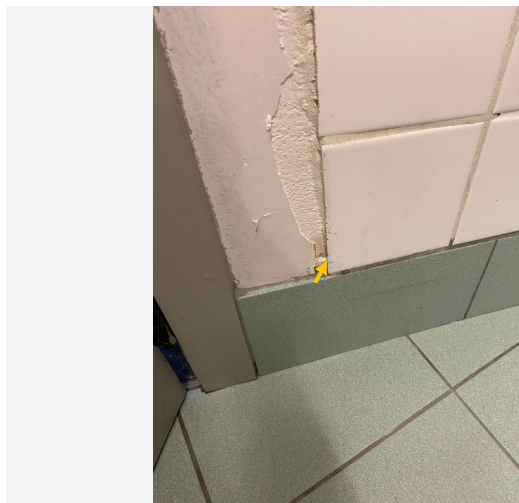
## Fiche 17: TEGELLIJM FAIENCETEGELS BADKAMER/BERGING

Geen asbest

| # | Type | Referentie | Resultaat |
|---|---|---|---|
| 17.1 | Mengmonster | MM4 | Geen asbest |

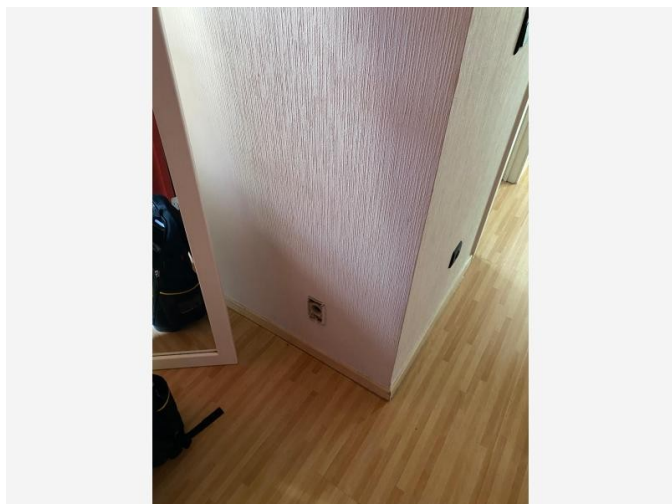
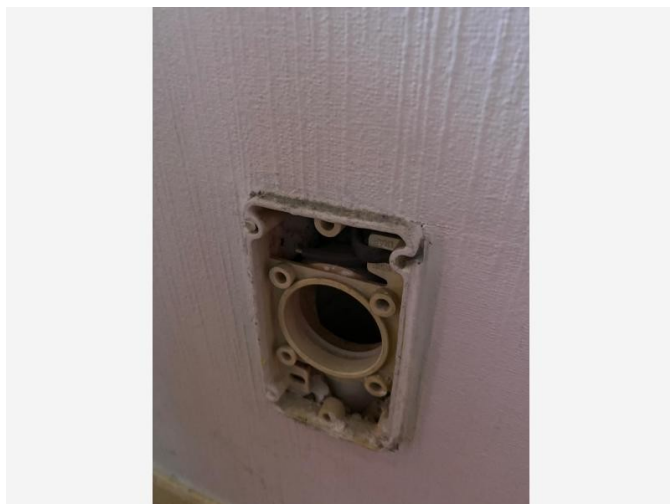
## Fiche 18: PLEISTERWERK WAND

Geen asbest

| # | Type | Referentie | Resultaat |
|---|---|---|---|
| 18.1 | Mengmonster | MM1 | Geen asbest |
