# Asbestinventarisatattest

Geldhofstraat 71, 9300 Aalst

Attestnummer : 20250415-000478.000

Uitgegeven op : 15.04.2025

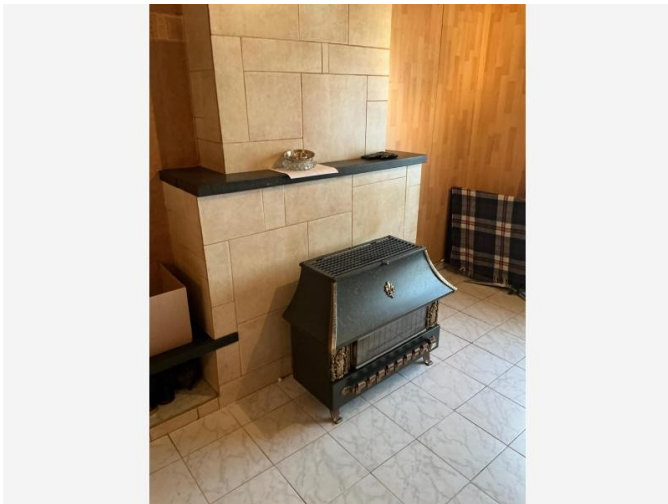
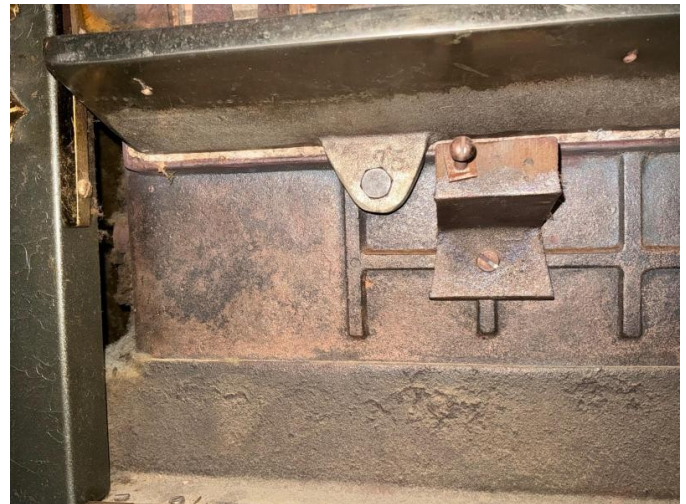
| Fiche 1: 13 dichtingskoord in kachel..... | 13 |

| Eindbeoordeling materiaalrisico | Hoog materiaalrisico en/of hoge kans op vezelvrijgave |

| Gebondenheid | Categorie 3: niet-hechtgebonden met weinig of geen matrix |
| Asbestsoort (vezeltype) | Alleen chrysotiel |
| Asbestconcentratie | Hoog ( $\geq 50\%$ ) |
| Afschermingsgraad van het gehele materiaal | Geheel of deels (ook) vrij aan binnenluchtstromen |
| Toestand van het materiaal | Licht beschadigd, licht verweerd. Intact calciumsilicaatmateriaal of categorie III 'gebondenheid' |

| # | Type | Referentie | Resultaat |
|---|---|---|---|
| 1.1 | Puntmonster | Koord1 | Chrysotiel |
| 1.2 | Puntmonster | Koord2 | Chrysotiel |

| Beschrijving | 13 dichtingskoord in kachel |
| Opmerking | asbestverdachte dichtingskoord |

**Dringend verwijderen**

- Zorg voor een veilig beheer. Vermijd het beschadigen van het asbestmateriaal. Controleer de toestand jaarlijks op wijzigingen.
- Verwijder dit asbestmateriaal zo snel mogelijk. Volg de toestand goed op.

Indien men de koord fixeerd met asbestfixeermiddel kan men de koord door een werknemer met opleidingsattest eenvoudige handelingen laten verwijderen, let wel op volgende dingen:

Draag voldoende PBM's voor de werken te beginnen: Een P3 stofmasker, een voor asbest geschikte stofoverall

en handschoenen, dek de vloer af met plastic en maak de zone rond de koord en de vloer nat voor de werken aan te vangen.

Maak eerst een risicoanalyse en bij twijfel doet men beroep op een erkend asbestverwijderaar.

- Eenvoudige handelingen: enkel door erkend asbestverwijderaar  
Bij twijfel kan men de verwijdering beter laten gebeuren door een erkend asbestverwijderaar dit volgens de regels van de kust aangaande verwijdering van losgebonden asbest toepassingen.

Er is een zeer hoge kans op vezelvrijgave bij gebrekkige verwijdering..

Het materiaal dient verwijderd te worden conform de bepalingen van de Codex over het welzijn op het werk, Boek VI, Titel 3 (het KB asbest van 16 03 2006).

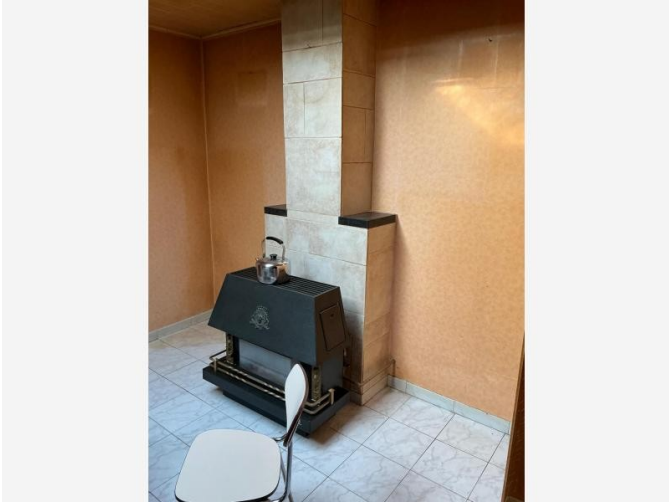
| Fiche 2: 301 niet toegankelijke schouwen..... | 17 |

**Reden:** Er is geen volledige risicobeoordeling mogelijk

**Uitleg van de asbestdeskundige:** De schouwen konden op het moment van de inventarisatie niet volledig nagekeken worden aan de binnenzijde.

Het is mogelijk dat er nog asbesthoudende toepassingen verborgen zitten.

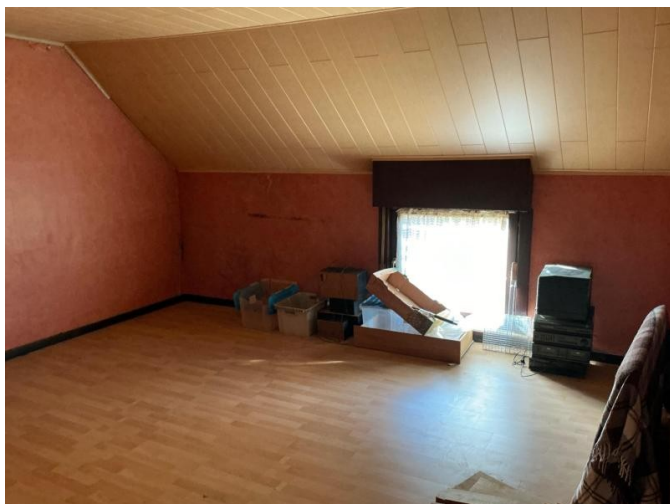
| Fiche 3: 204 vloerbekleding/tegels en lijmlagen..... | 19 |

De vloerebekledingen/tegels zijn niet asbest verdacht.

Het is goed mogelijk dat er nog oude vloerbekleding/tegels onder de huidige verborgen zitten.

Deze werden niet getest. Bijkomend onderzoek bij renovaties is aangewezen.

de deskundige kan geen uitspraak doen over mogelijk asbestverdachte de onderliggende materialen, dit behoort tot een destructief onderzoek

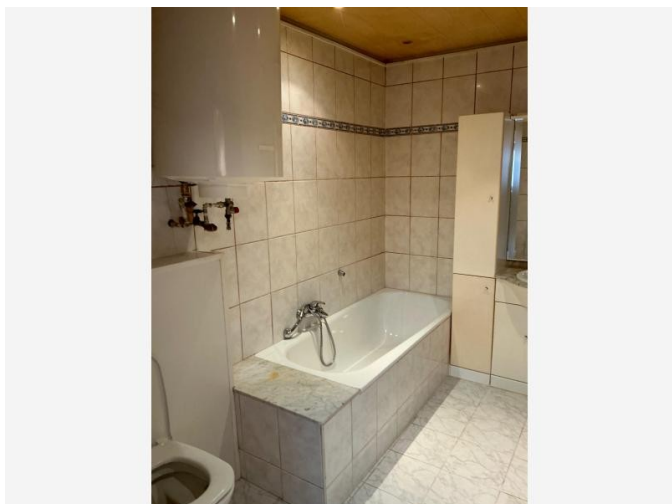
| Fiche 4: 207 lijmlaag achter faiencetegels..... | 20 |

De faiencelijm kon niet getest worden zonder de tegels zelf te beschadigen.

Bijkomend destructief onderzoek is nodig.

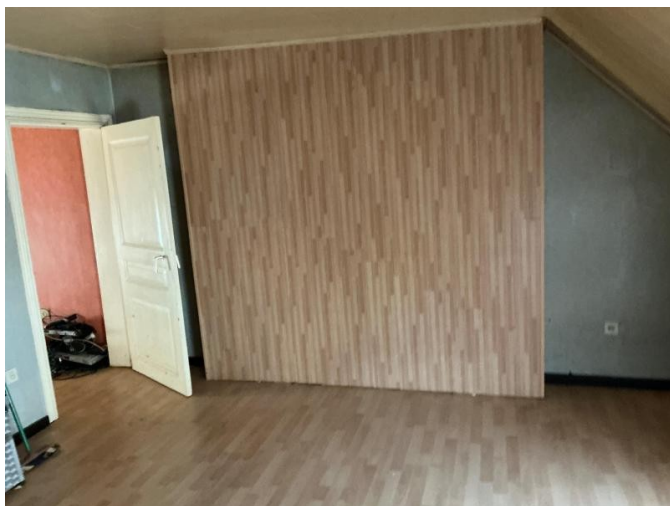
| Fiche 5: 201 valse wanden..... | 21 |

Er zijn valse wanden aanwezig uit hout/gipsplaat/pvc en dus niet asbestverdacht.

Het is echter mogelijk dat hierachter wel nog pleisterwerk of een andere asbestverdachte toepassing aanwezig is, dit kon niet getest worden in een niet-destructief onderzoek.

Er zijn valse wanden aanwezig uit hout/pvc/gipsplaat en worden als niet asbest verdacht beschouwd,

info: (indien de gipsplaten geplaatst zijn in de jaren 70 kan de vulpasta tussen de platen asbest bevatten, dit is zeer moeilijk te detecteren indien deze overschilderd of behangen zijn.)

De deskundige kan ook geen uitspraak doen over achterliggend asbest verdacht materiaal die zich mogelijk achter deze wanden bevinden, dit kon niet getest worden in een niet destructief onderzoek

Bij werken dient men de voegnaden op te sporen en hiervan een staal te nemen ( !!! enkel bij gipsplaten van de jaren 70 !!!! )

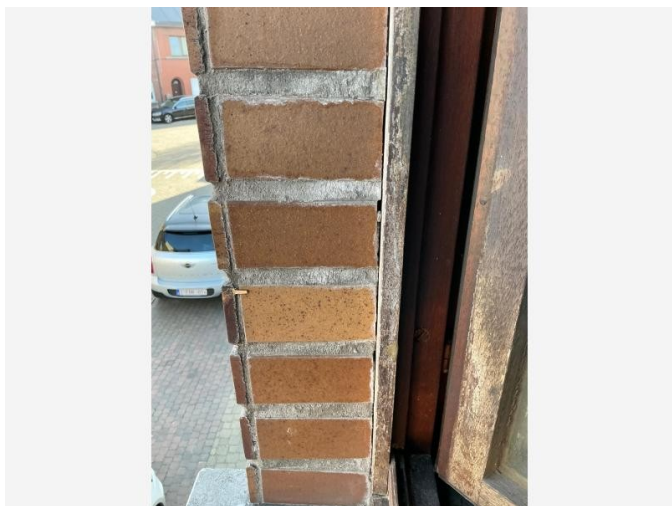
| Fiche 6: 203 Kit aan vensters..... | 23 |

De kit aan de vensters is te recent om asbest verdacht te zijn.

De kit is veerkrachtig en soepel, dit is een indicatie dat dit materiaal niet asbest verdacht is.

De deskundige kan enkel een oordeel vormen over de zichtbare delen van de kit, achterliggende lagen of materialen kunnen nog voorkomen, let hierbij op bij verwijdering. Draag daarom steeds de nodige PBM's bij verwijderingswerken en laat stalen nemen bij twijfel indien men nog oude harde mastiek tegenkomt na verwijdering

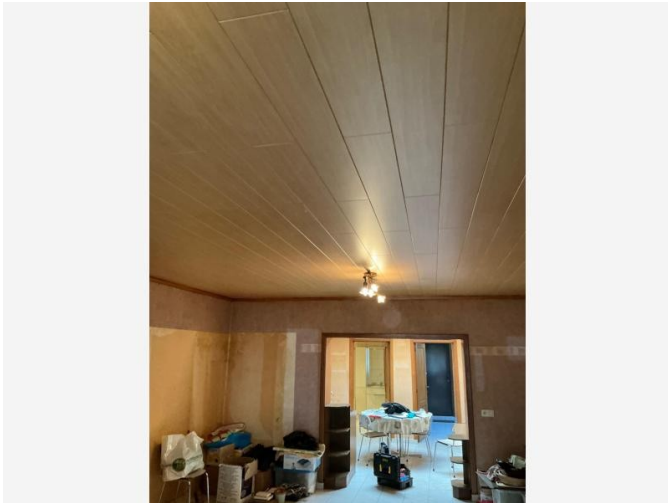
| Fiche 7: 202 verlaagde plafonds..... | 25 |

De plafonds zijn verlaagd met hout/gipsplaat/pvc en dus niet asbestverdacht.

Het is echter mogelijk dat hierachter wel nog pleisterwerk of een andere asbestverdachte toepassing aanwezig is, dit kon niet getest worden in een niet-destructief onderzoek.

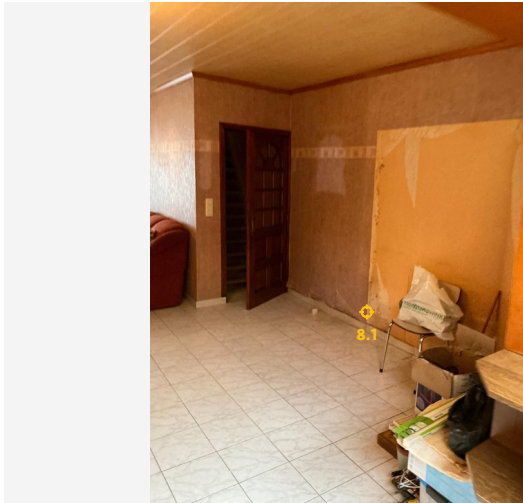
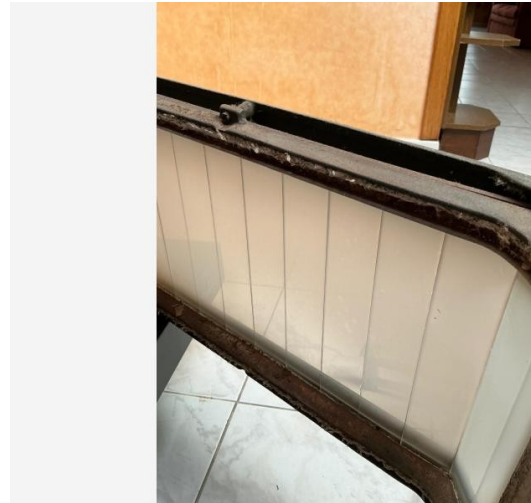
## Fiche 8: 1 pleisterwerk muren

Geen asbest

| # | Type | Referentie | Resultaat |
|---|---|---|---|
| 8.1 | Mengmonster | 0.1 | Geen asbest |

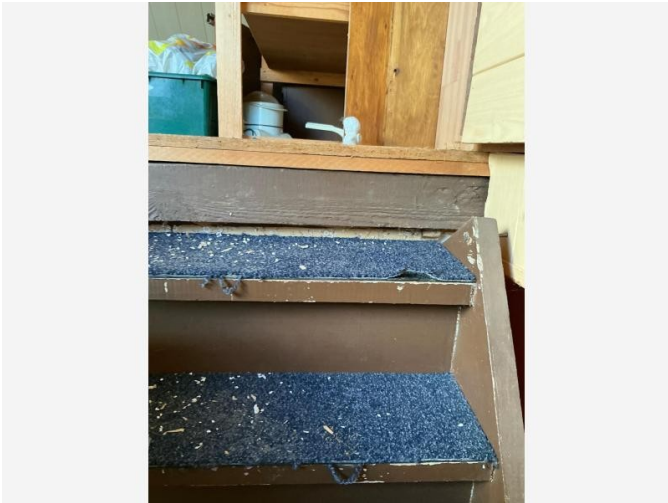
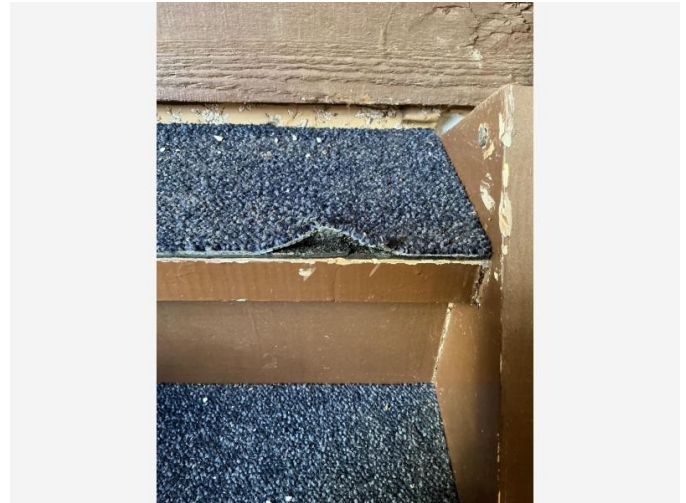
## Fiche 9: vloerbekleding trap zolder

Geen asbest

| # | Type | Referentie | Resultaat |
|---|---|---|---|
| 9.1 | Puntmonster | trap | Geen asbest |

| Opmerking | <p>Enkel de zichtbare vloerbekledingen werden getest.</p> <p>Bij renovatie kunnen er oudere vloerbekledingen zichtbaar worden, u laat deze best ook testen.</p> |

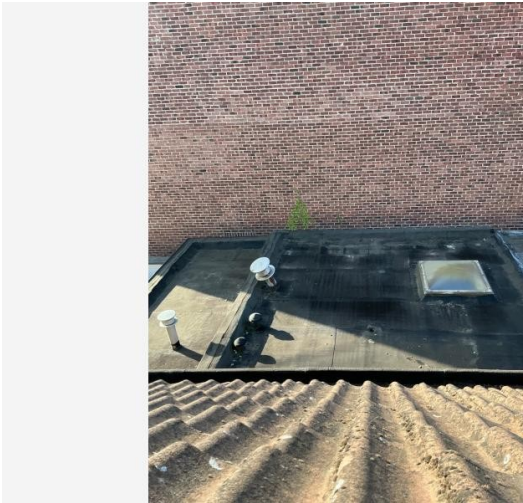
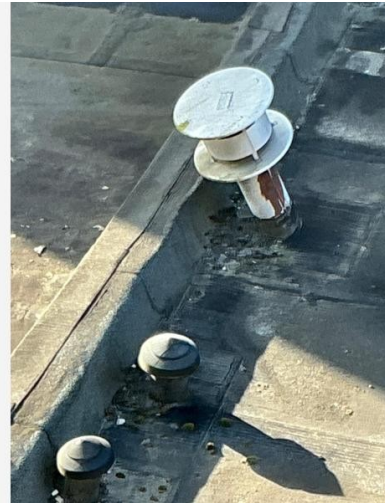
## Fiche 10: 11 roofing plat dak

Geen asbest

| # | Type | Referentie | Resultaat |
|---|---|---|---|
| 10.1 | Puntmonster | D0.1 | Geen asbest |
| 10.2 | Puntmonster | D1.1 | Geen asbest |

| Opmerking | Enkel de toplaag kon getest worden, onderliggende/oudere dakbedekkingen kunnen alsnog asbest bevatten. |
