# Asbestinventarisatetest

Ninoofsesteenweg 216, 1750 Lennik

Attestnummer : **20260215-000194.000**

**Asbestveilig** (maar mogelijk niet asbestvrij)

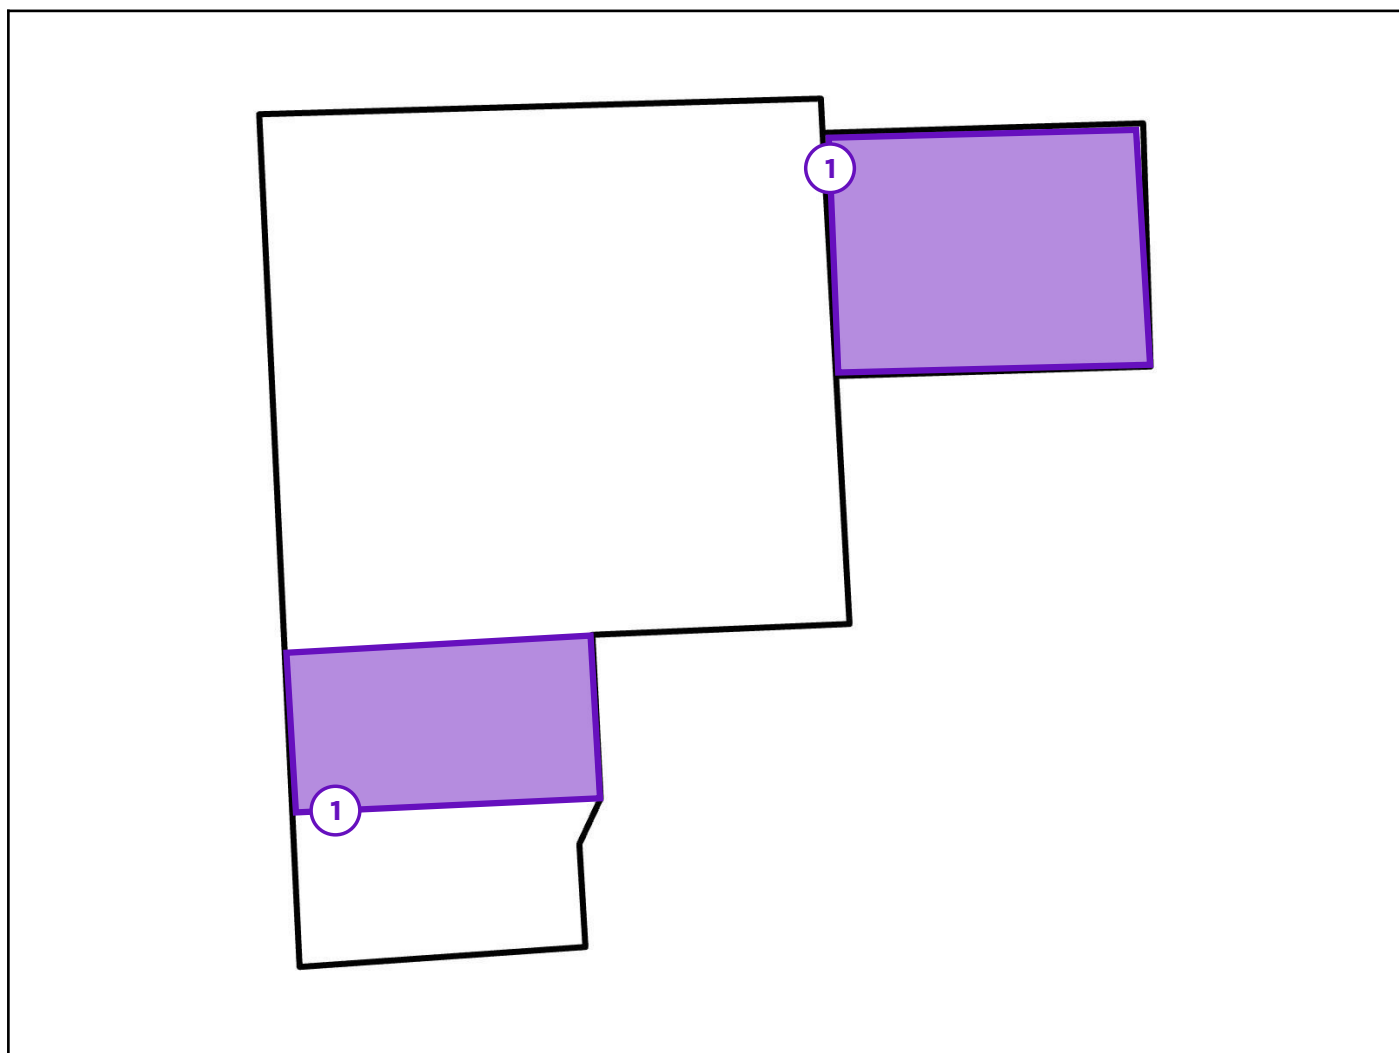
## Plan 1.9: Woning buitenschil

| Beschrijving | Type | Actie |
|---|---|---|
| 1. Onderdak: niet vast te stellen van het platte dak | Beperking | - |

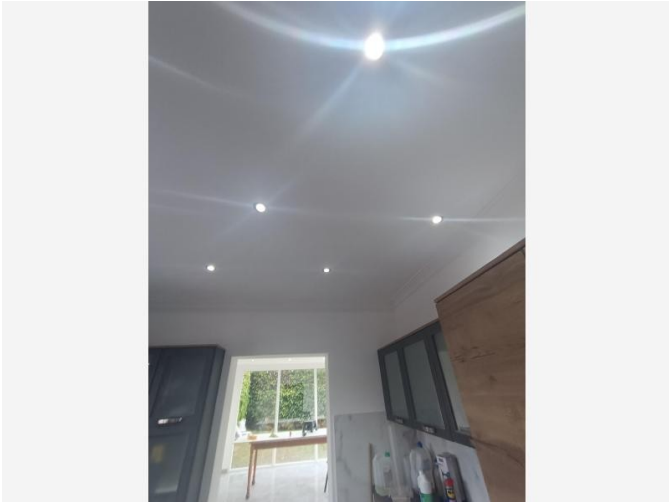
# Fiche 1: Onderdak: niet vast te stellen van het platte dak

**Reden:** Niet vast te stellen

**Uitleg van de asbestdeskundige:** Aanwezigheid onderdak kon niet vastgesteld worden: afwerking met gipsplaten aan de binnenkant.

Bij werken kan een destructief onderzoek via de binnenkant worden uitgevoerd.

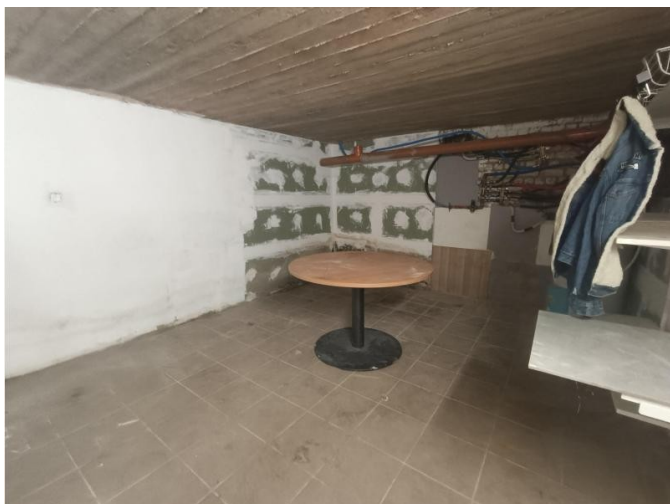
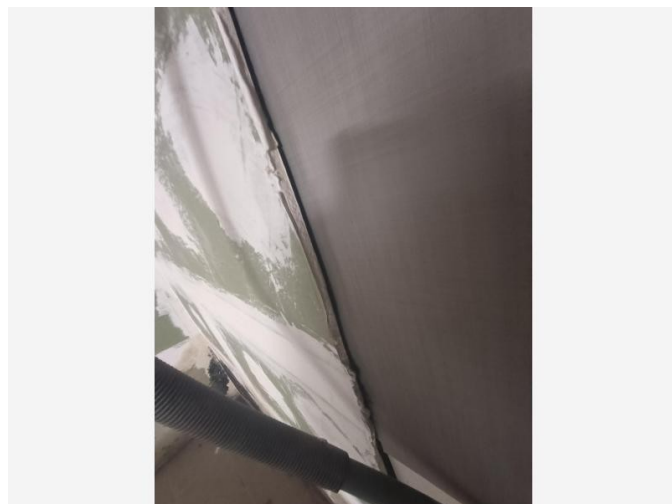
In het inspectieprotocol is een monsternamen van tegellijm verplicht om dit te identificeren als niet-asbesthoudend. Er waren geen facturen ter beschikking die bevestigen dat de tegels na 2001 waren geplaatst. Er waren geen bestaande beschadigingen aan de wandtegels om de lijm voldoende te kunnen inspecteren. Om dit af te toetsen is het aangewezen om bij eventuele renovatiewerken aan de tegels verder onderzoek/staalname te laten uitvoeren ter controle.

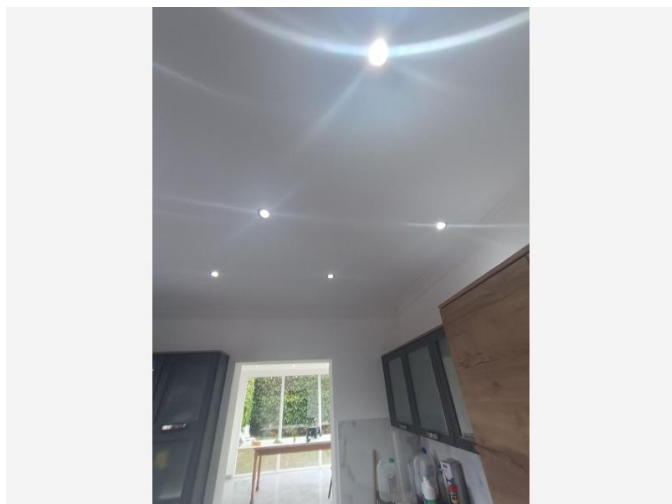
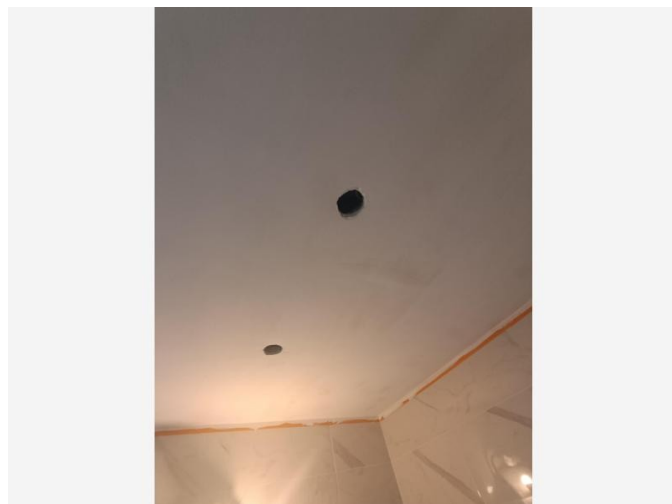
Binnenwanden zijn afgewerkt met valse wanden. Het is niet duidelijk of er pleisterwerk of asbest toepassingen aanwezig zijn achter/op deze valse wanden, het is aangewezen om bijkomend onderzoek uit te voeren bij werken.

Zonder destructieve handeling is het niet mogelijk om na te gaan of er asbesthoudende materialen aanwezig zijn achter de wand afwerking. Als bij sloop of renovatie blijkt dat er achter deze wanden nog pleisterwerk of asbest verdachte toepassingen aanwezig zijn, moet dit bemonsterd worden.

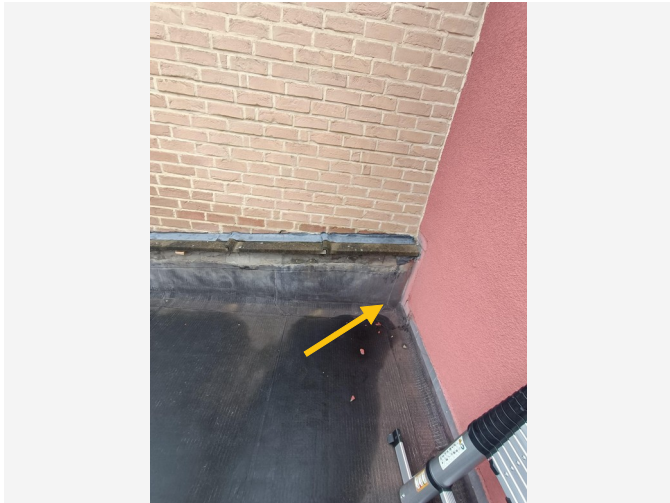
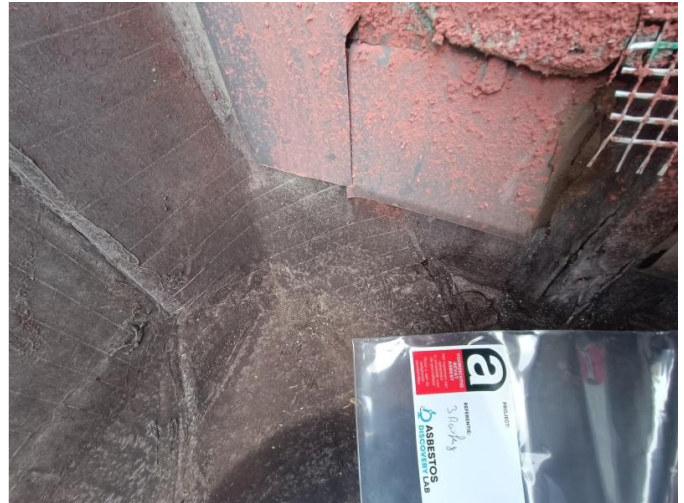
## Fiche 5: Roofing achteraan (met staalname)

Geen asbest

| # | Type | Referentie | Resultaat |
|---|---|---|---|
| 5.1 | Puntmonster | 3 | Geen asbest |

| Opmerking | <p>Er werd een staal genomen aan een uitstekend stuk roofing waardoor de waterdichtheid niet in het gedrang komt .</p> <p>Er kan niet uitgesloten worden dat er onderlagen aanwezig zijn ( bij dakwerken extra controle aangewezen)</p> <p>De vermelde oppervlaktes, diktes en volumes betreffen een beredeneerde schatting. Er worden geen rechten verleend aan deze oppervlaktes/diktes/volumes.</p> |

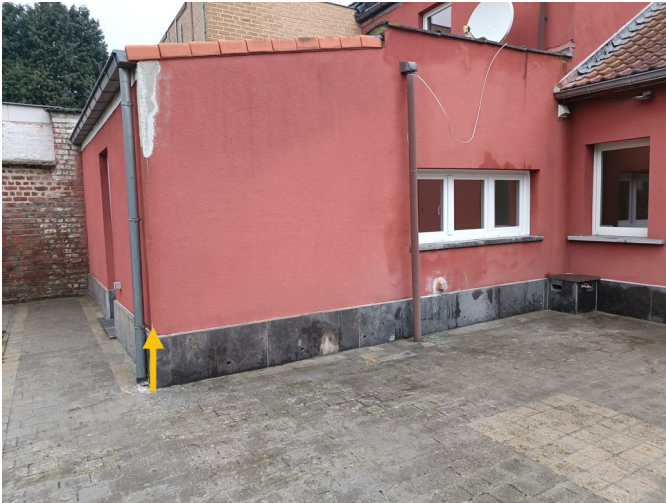
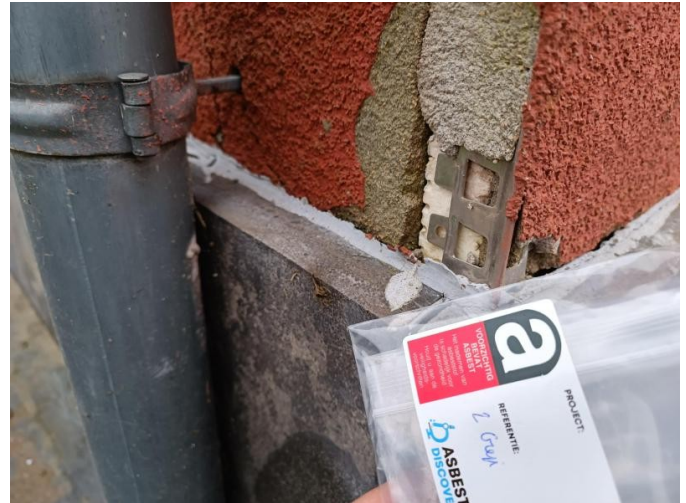
## Fiche 6: Crepi buitentoepassing (met staalname)

Geen asbest

| # | Type | Referentie | Resultaat |
|---|---|---|---|
| 6.1 | Mengmonster | 2 | Geen asbest |

| Opmerking | <p>In het inspectieprotocol is een monstername van crepi verplicht om dit te identificeren als niet-asbesthoudend.</p> <p>De vermelde oppervlaktes, diktes, gewichten en volumes betreffen een beredeneerde schatting. Er worden geen rechten verleend aan deze oppervlaktes/diktes/volumes.</p> |

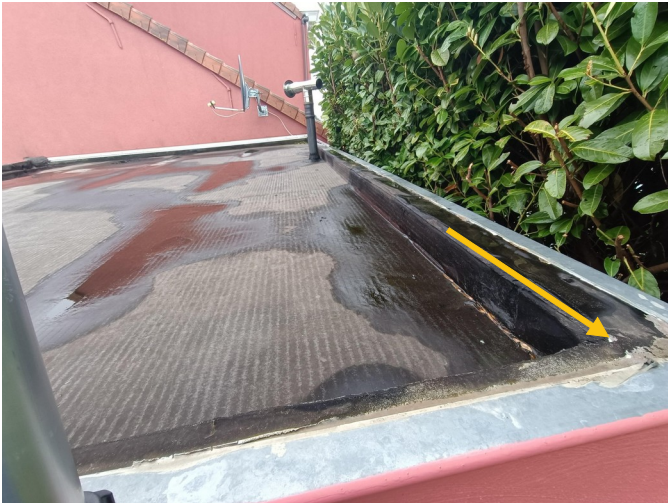
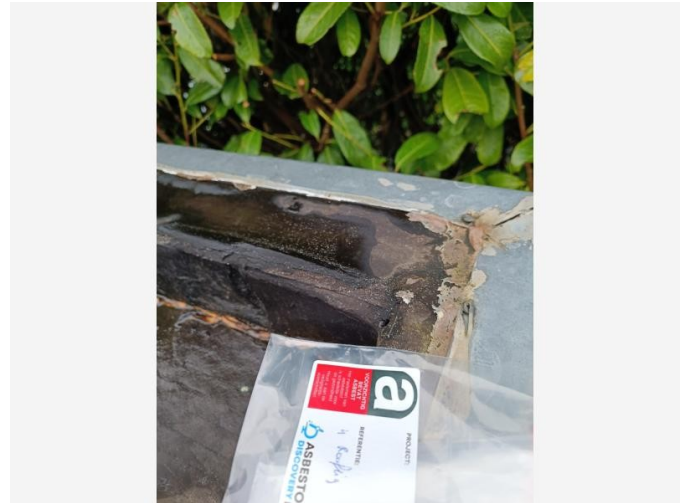
## Fiche 7: Roofing links (met staalname)

Geen asbest

| # | Type | Referentie | Resultaat |
|---|---|---|---|
| 7.1 | Puntmonster | 4 | Geen asbest |

| Opmerking | <p>Er werd een staal genomen aan een uitstekend stuk roofing waardoor de waterdichtheid niet in het gedrang komt .</p> <p>Er kan niet uitgesloten worden dat er onderlagen aanwezig zijn ( bij dakwerken extra controle aangewezen)</p> <p>De vermelde oppervlaktes, diktes en volumes betreffen een beredeneerde schatting. Er worden geen rechten verleend aan deze oppervlaktes/diktes/volumes.</p> |

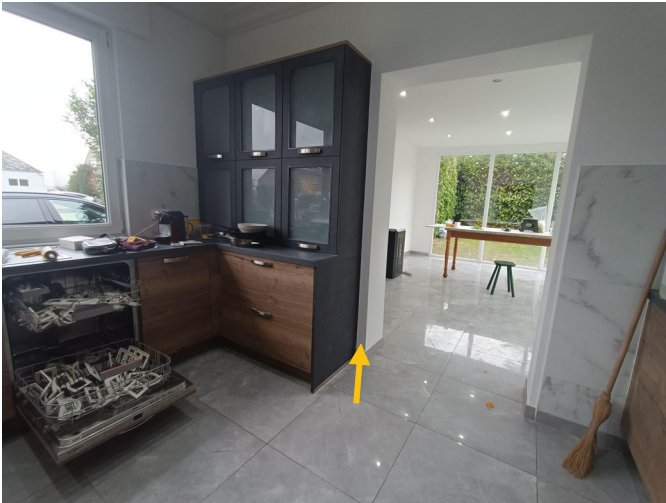
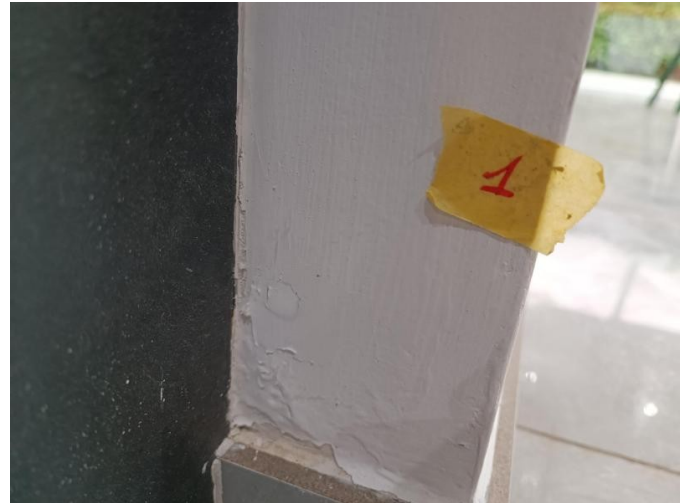
## Fiche 8: Muurpleister

Geen asbest

| # | Type | Referentie | Resultaat |
|---|---|---|---|
| 8.1 | Mengmonster | 1 | Geen asbest |

| Opmerking | <p>Volgens het inspectieprotocol is een monstername van het pleisterwerk verplicht om dit te identificeren als niet-asbesthoudend.</p> <p>Locatie staalnames: individuele ruimte: living/ natte ruimte: keuken / stookplaats: niet aanwezig/ traphal: naar kelder</p> <p>De vermelde oppervlaktes en volumes betreffen een beredeneerde schatting. Er worden geen rechten verleend aan deze oppervlaktes/volumes. De dikte is een schatting die voorkomt uit de monsterplaatsen en is daarom niet altijd representatief.</p> |

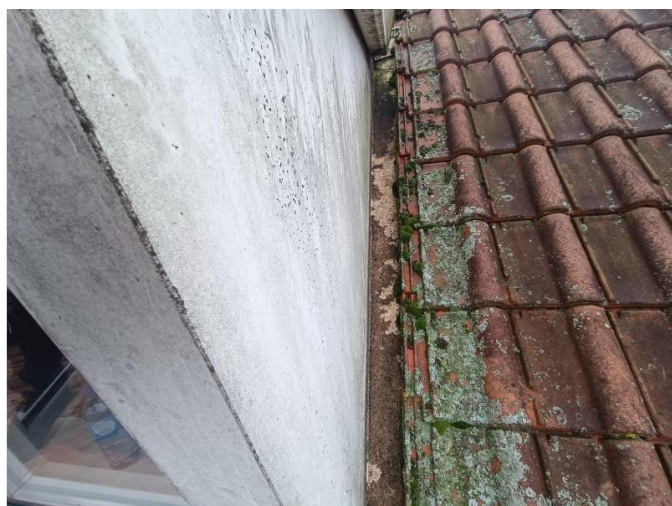
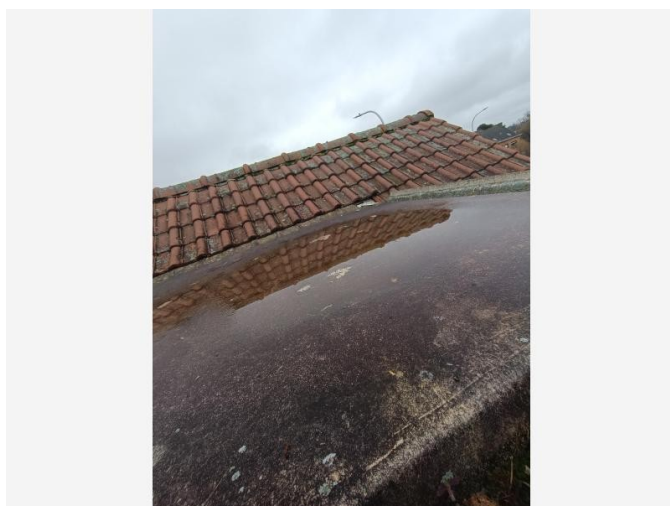
### Fiche 9: Dakbedekking bestaande uit pannen (niet verdacht)

| Beschrijving | Notitie | Terug te vinden op plannen |
|---|---|---|
| Fiche 9: Dakbedekking bestaande uit pannen (niet verdacht) | De dakbedekking is niet-asbestverdacht. | Plan 1.8: Woning buitenschil |

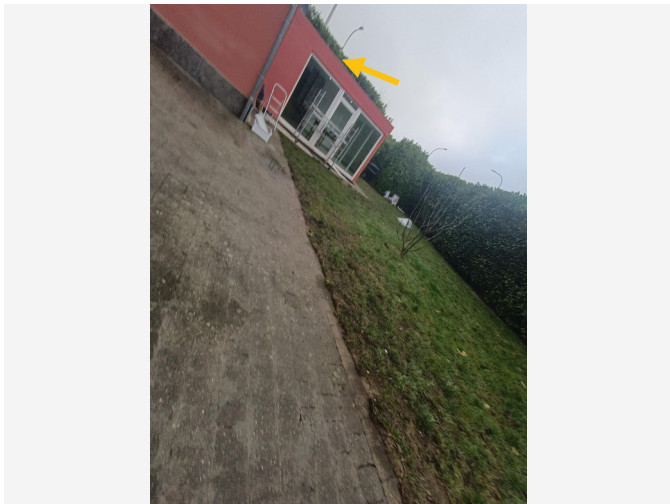
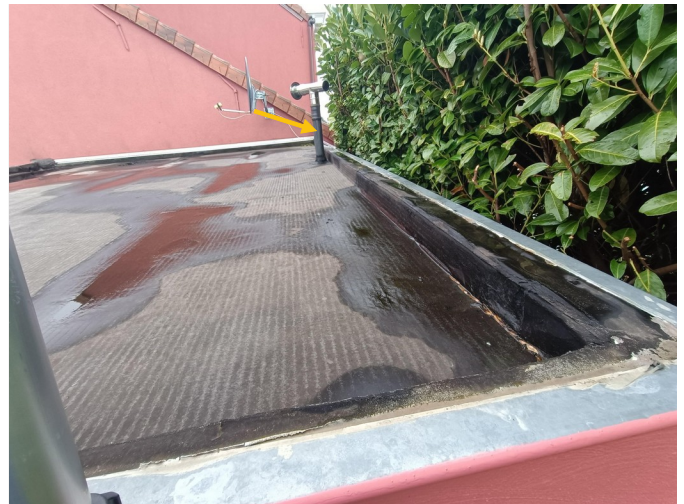
## Fiche 10: Schouwbuis niet verdacht.

| Beschrijving | Notitie | Terug te vinden op plannen |
|---|---|---|
| Fiche 10: Schouwbus niet verdacht. | De schouwbus wordt gecontroleerd en bevat geen asbest verdachte materialen. | Plan 1.8: Woning buitenschil |

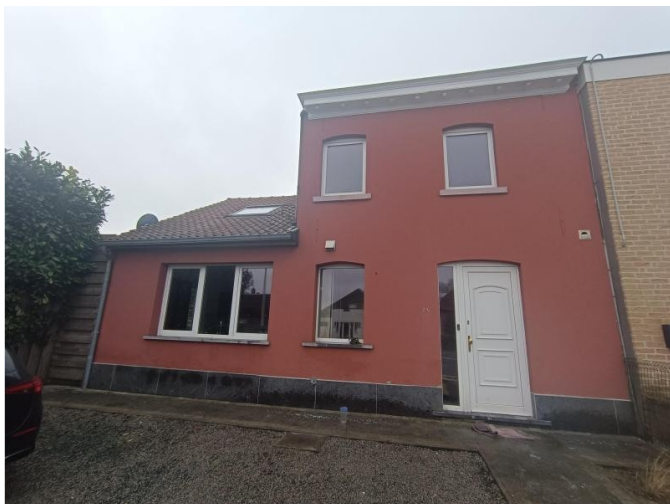
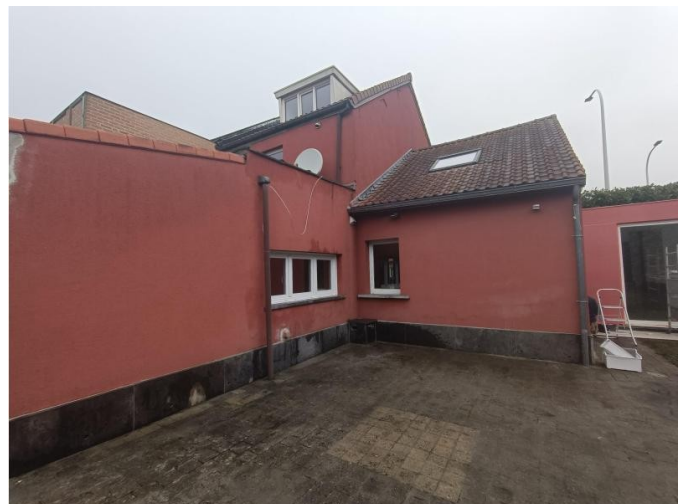
## Fiche 11: Kit aan de ramen

| Beschrijving | Notitie | Terug te vinden op plannen |
|---|---|---|
| Fiche 11: Kit aan de ramen | De kit aan de ramen is niet asbestverdacht. | - |

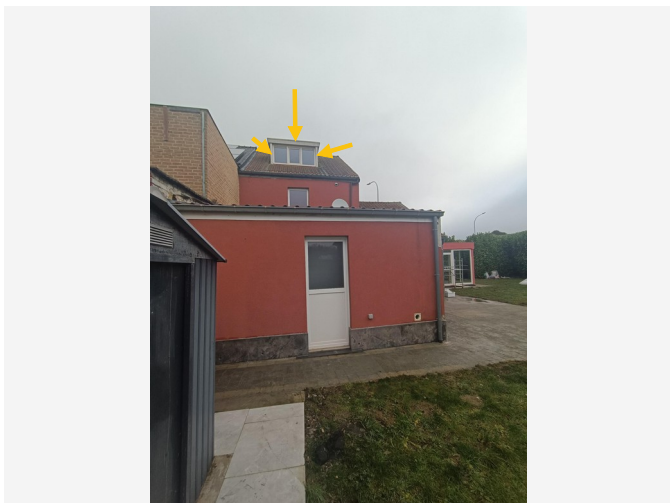
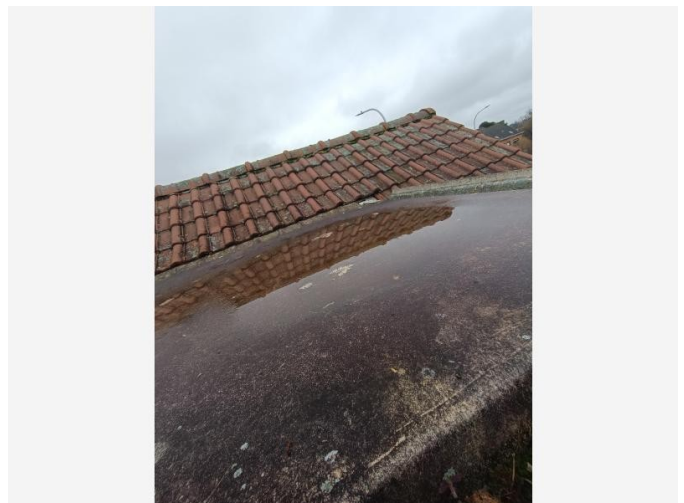
## Fiche 12: Plat dak badkamer eerste verdieping

| Beschrijving | Notitie | Terug te vinden op plannen |
|---|---|---|
| Fiche 12: Plat dak badkamer eerste verdieping | Het dak en de muren van de badkamer bestaat uit polyester. | Plan 1.10: Verdieping |

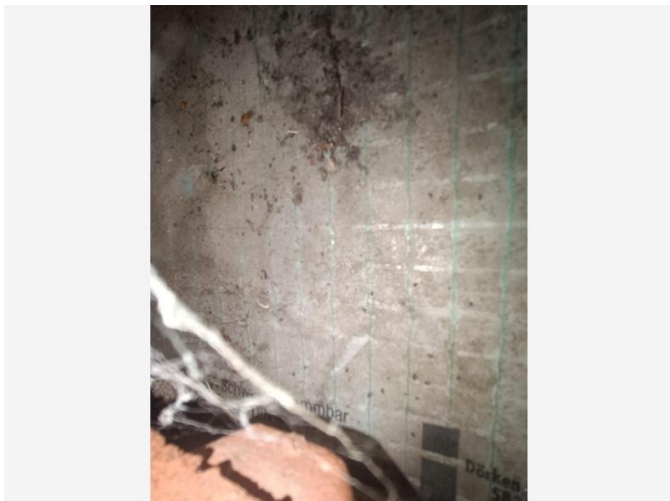
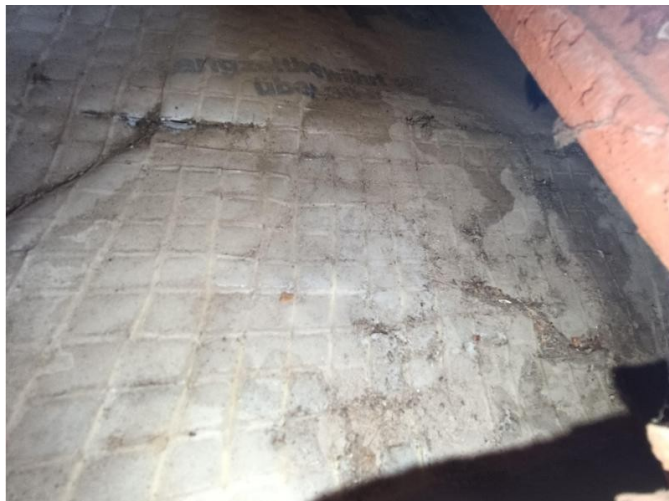
## Fiche 13: Onderdak niet verdacht

| Beschrijving | Notitie | Terug te vinden op plannen |
|---|---|---|
| Fiche 13: Onderdak niet verdacht | <p>Het dak werd gecontroleerd (via het opheffen van een dakpan). Er is geen verdacht onderdak vastgesteld .</p> <p>Deze handeling is een steekproef , er is geen garantie dat het volledige dak met éénzelfde materiaal is opgebouwd. Dit kan enkel via destructief onderzoek vastgesteld worden.</p> | - |
