# Asbestinventarisatattest

Keringstraat 59, 9506 Geraardsbergen

Attestnummer : 20260222-000197.001

**Niet-asbestveilig**

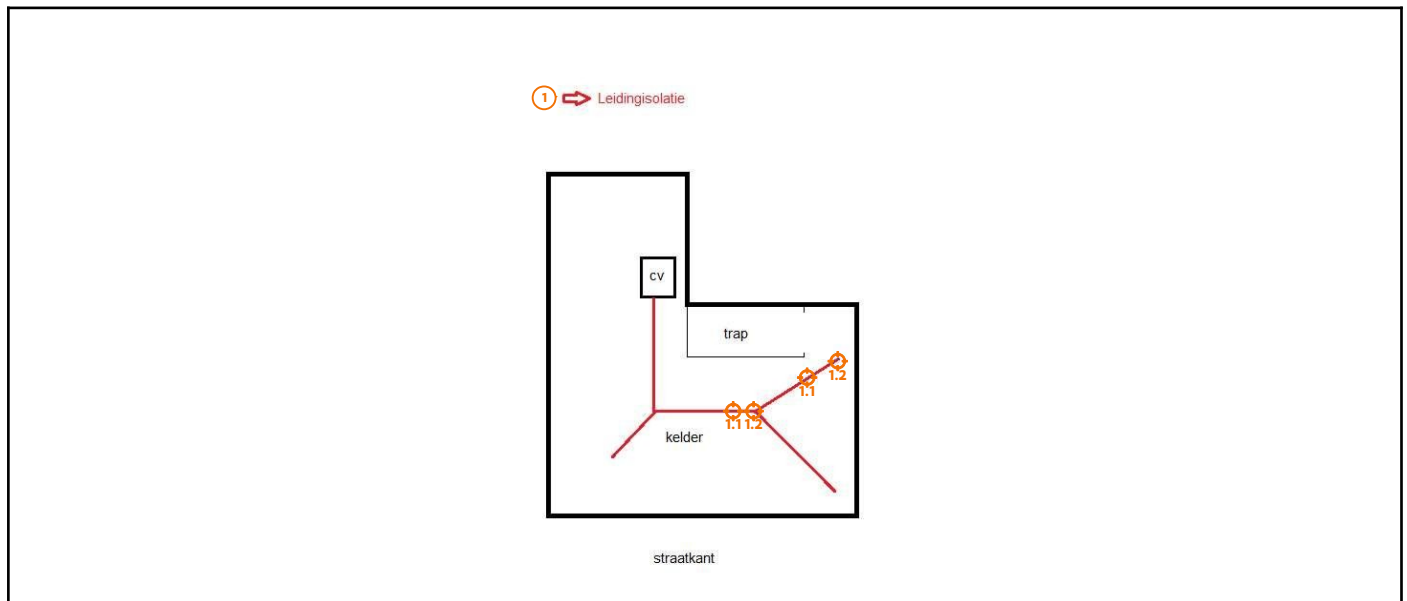
## Plan 1.4: Schets woning V-1

| Beschrijving | Type | Actie |
|---|---|---|
| 1. Leidingisolatie: bocht/recht | Asbestmateriaal | <a href="#">Verwijderen</a> |

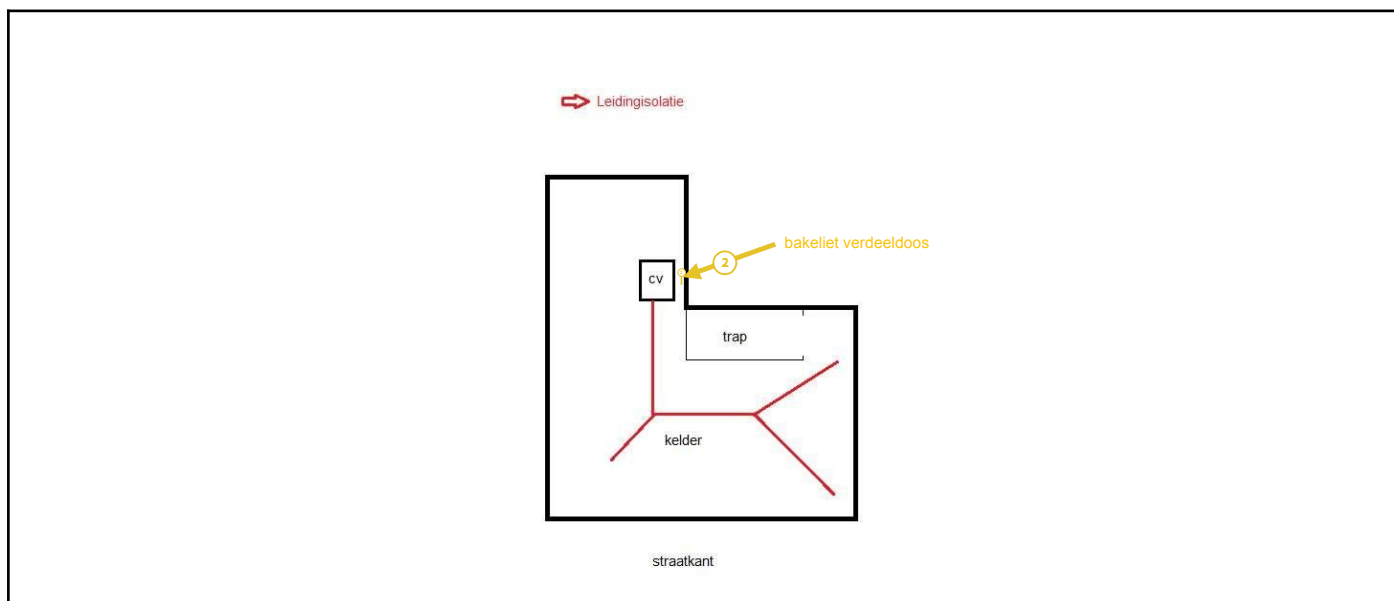
## Plan 1.17: Schets woning V-1

| Beschrijving | Type | Actie |
|---|---|---|
| 2. Bakeliet toep.(verdeeldozen) | Asbestmateriaal | Zorgvuldig beheren |

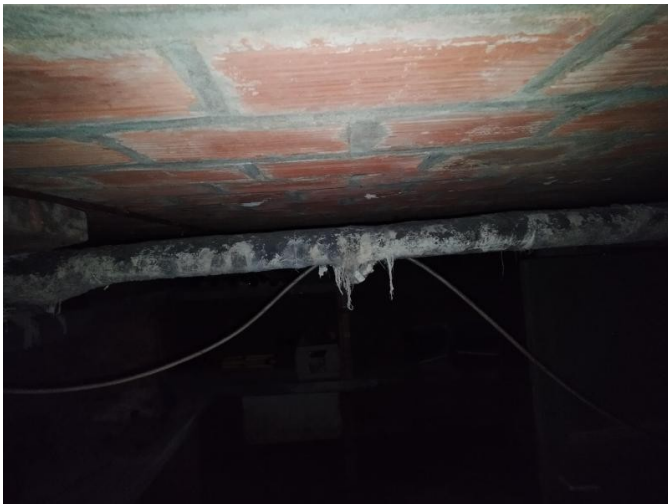
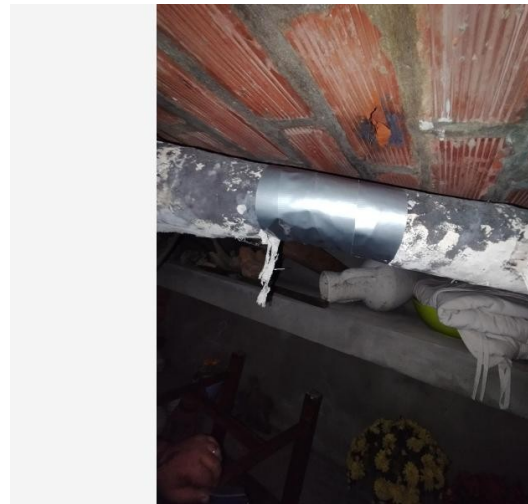
| Eindbeoordeling materiaalrisico | Verhoogd materiaalrisico en/of verhoogde kans op vezelvrijgave |

| Gebondenheid | Categorie 2: niet-hechtgebonden met matrix |
| Asbestsoort (vezeltype) | Amfibool aanwezig, uitgezonderd crocidoliet |
| Asbestconcentratie | Hoog ( $\geq 50\%$ ) |
| Afschermingsgraad van het gehele materiaal | Geheel of deels (ook) vrij aan de binnenlucht |
| Toestand van het materiaal | Licht beschadigd, licht verweerd. Intact calciumsilicaatmateriaal of categorie III 'gebondenheid' |

| # | Type | Referentie | Resultaat |
|---|---|---|---|
| 1.1 | Mengmonster | 003 | Amosiet |
| 1.2 | Mengmonster | 004 | Amosiet |

| Beschrijving | Leidingisolatie: bocht/recht |
| Hoeveelheid (lengte - omtrek - dikte - aantal) | <ul style="list-style-type: none"><li>• 18,00 m - 80,00 cm - 1,00 cm - 1 stuk</li></ul> |

Het asbestmateriaal valt onder de mijlpaal van 2034.

Verwijderen

- Scherm in afwachting van verwijdering het asbestmateriaal af van luchtstromingen en verstoring: bijvoorbeeld door het te verpakken, te fixeren, af te dekken, signalisatie - afbakening aan te brengen, ...
- Verwijder dit asbestmateriaal zo snel mogelijk. Volg de toestand goed op.

- Hermetische zone (erkend asbestverwijderaar)  
Toepassing mag niet door doe-het-zelf of opgeleid aannemer 8 basis asbest verwijderd worden! HZ Erkend asbestverwijderaar : Gipsisolatie wordt losgesneden van dragermateriaal (leiding), asbesthoudend gips zal gemakkelijk verbrokkelen en is losgebonden. Om geen asbestvezels te verspreiden naar de omgeving, dient dit in hermetische zone verwijderd te worden. Verzamel best zoveel mogelijk bewijsdocumenten na verwijdering voor een actualisatie van uw attest (facturen, stortingsbewijs en foto's). Asbest insluiten mag niet tenzij dit in afwachting van verwijdering nodig is om het risico te verlagen of om het veilig te beheren (tijdelijk afdekken) Zie ook link Zie <https://ovam.vlaanderen.be/wie-mag-wat-verwijderen>  
<https://ovam.vlaanderen.be/voorzorgsmaatregelen-bij-asbestverwijdering>  
<https://ovam.vlaanderen.be/asbestafval-afvoeren> Zie ook wetgevend kader (website van de OVAM en CODEX boek VI titel 3). <http://werk.belgie.be/sites/default/files/content/documents/Welzijn%20op%20het%20werk/Regelgeving/Codex%20boek%20VI%20titel%203%20Asbest.pdf> methodiek verwijderingsmethodes

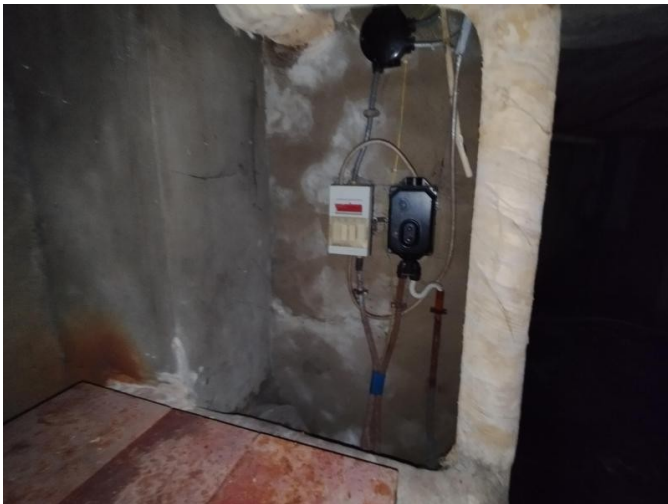
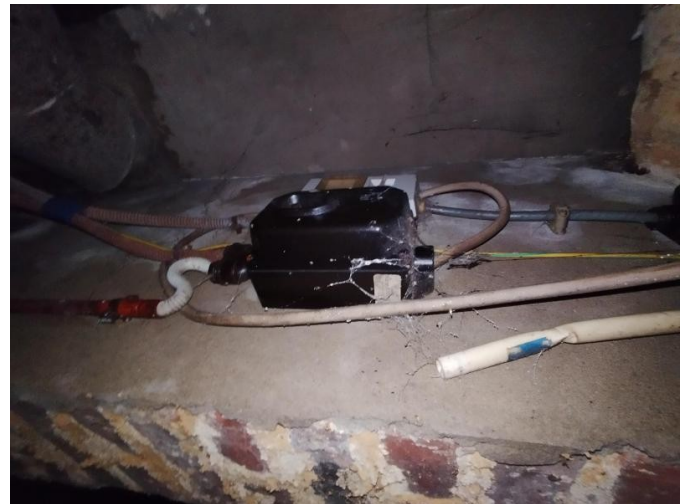
| Eindbeoordeling materiaalisico | Laag materiaalisico en/of verlaagde kans op vezelvrijgave |

| Gebondenheid | Categorie 1: hechtgebonden in oorsprong |
| Asbestsoort (vezeltype) | Crocidoliet aanwezig |
| Toestand van het materiaal | Onbeschadigd, niet verweerd |

| Beschrijving | Bakeliet toep.(verdeeldozen) |
| Opmerking | <p>Het is moeilijk te bepalen of de bakeliettoepassingen in de woning ook effectief asbesthoudend zijn (het kan ook gaan om de asbestvrije variant).</p> <p>Er werd geen monster genomen owv beschadiging aan een elektrisch gerelateerde toepassing, extra controle bij verwijdering van het verdacht materiaal.</p> |

Het asbestmateriaal valt onder de mijlpaal van 2040.

Zorgvuldig beheren

- Zorg voor een veilig beheer. Vermijd het beschadigen van het asbestmateriaal. Controleer de toestand jaarlijks op wijzigingen.
- Voer bijkomende staalname(s) uit.

- Eenvoudige handelingen: mag via doe-het-zelf of door werknemer(s) met opleidingsattest eenvoudige handelingen  
Schakelaars, stopcontacten en andere gelijkaardige toepassingen kunnen eenvoudig losgeschroefd worden --> EH doe-het-zelf. Afgesloten of verzegelde kast --> EH opgeleid technieker personeel 8u basisopleiding asbest. Voor elektrische infrastructuur en uitrusting dient u vooraleer men deze toepassing gaat bevochtigen de elektriciteit af te sluiten (zoniet elektrocutie-/brandgevaar). standaard dragen van de nodige wegwerp beschermingsmiddelen FFP 3 masker , handschoenen en tyvec CAT III type 5-6 , afspoelbaar schoeisel Losschroeven en dubbel verpakken in plastic , sluit luchtdicht af en breng dit als hechtgebonden afval naar een plaatselijk containerpark. Voor hechtgebonden toepassingen: Bij verwijdering door doe-het-zelf moet men dit afval dubbel en luchtdicht verpakt afdienen bij het gemeentelijk recyclagepark. Men raadpleegt best op voorhand de voorwaarden van het recyclagepark.

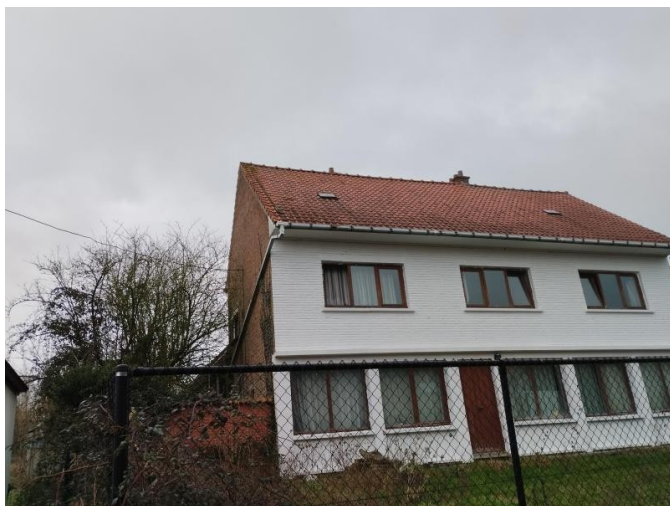
**Reden:** Het te onderzoeken materiaal situeert zich hoger dan 3,50 m te rekenen vanaf een veilige ondergrond

**Uitleg van de asbestdeskundige:** Bij werken (dak of reiniging schouw) kan een stelling geplaatst worden , het is niet duidelijk of er asbestverdachte materialen aanwezig zijn in/rond de schouw.

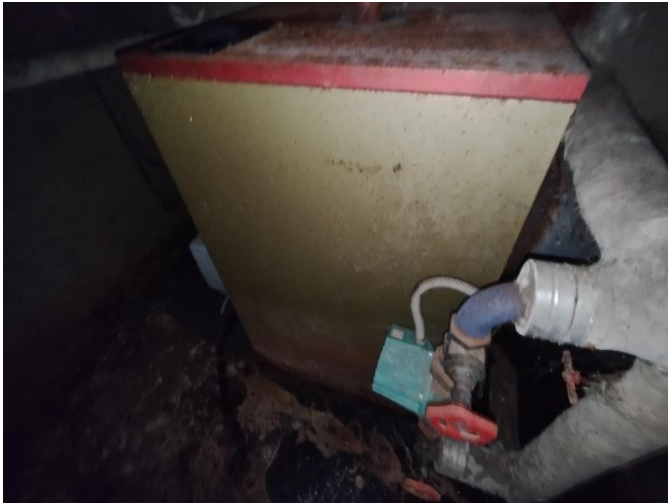
**Reden:** niet waarneembaar

Er is geen info gekend, zoals bouwjaar of gebruikt materiaal, laat de ketel controleren door een opgeleid techniker. 8u basis asbest

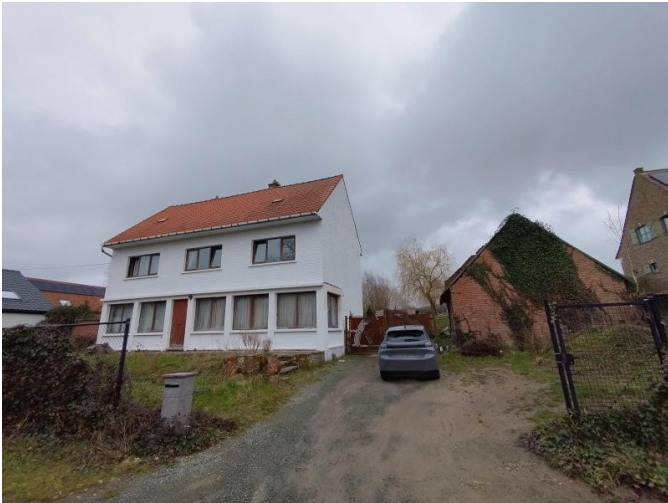
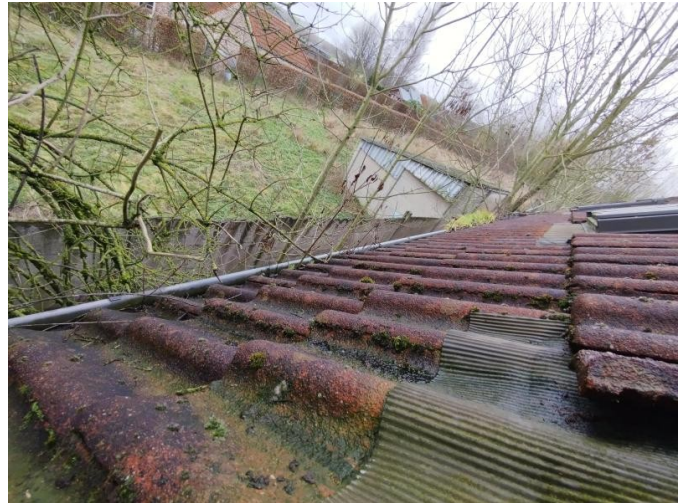
De dakgoot werd gecontroleerd, het materiaal is niet asbest-verdacht (zink).

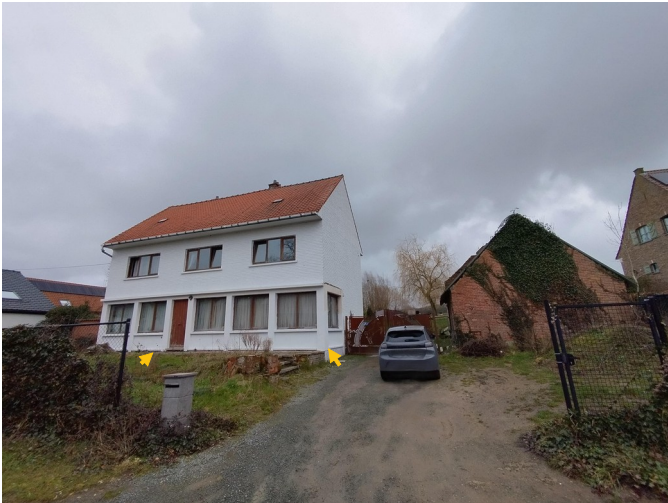
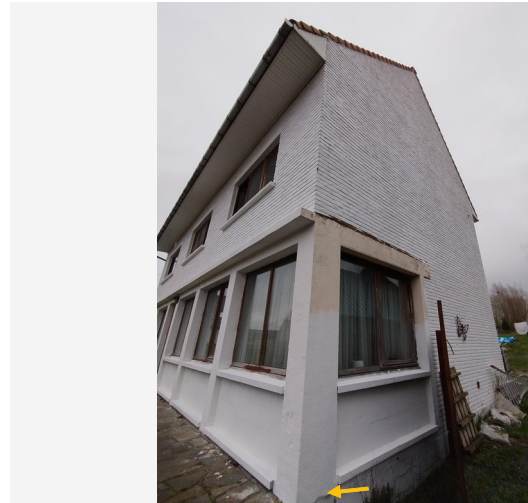
## Fiche 8: Crepi buitentoepassing

Geen asbest

| # | Type | Referentie | Resultaat |
|---|---|---|---|
| 8.1 | Mengmonster | 005 | Geen asbest |
