# Asbestinventarisatetest

Kerkveldstraat 20, 1760 Roosdaal

Attestnummer : 20260219-000165.000

**Niet-asbestveilig**

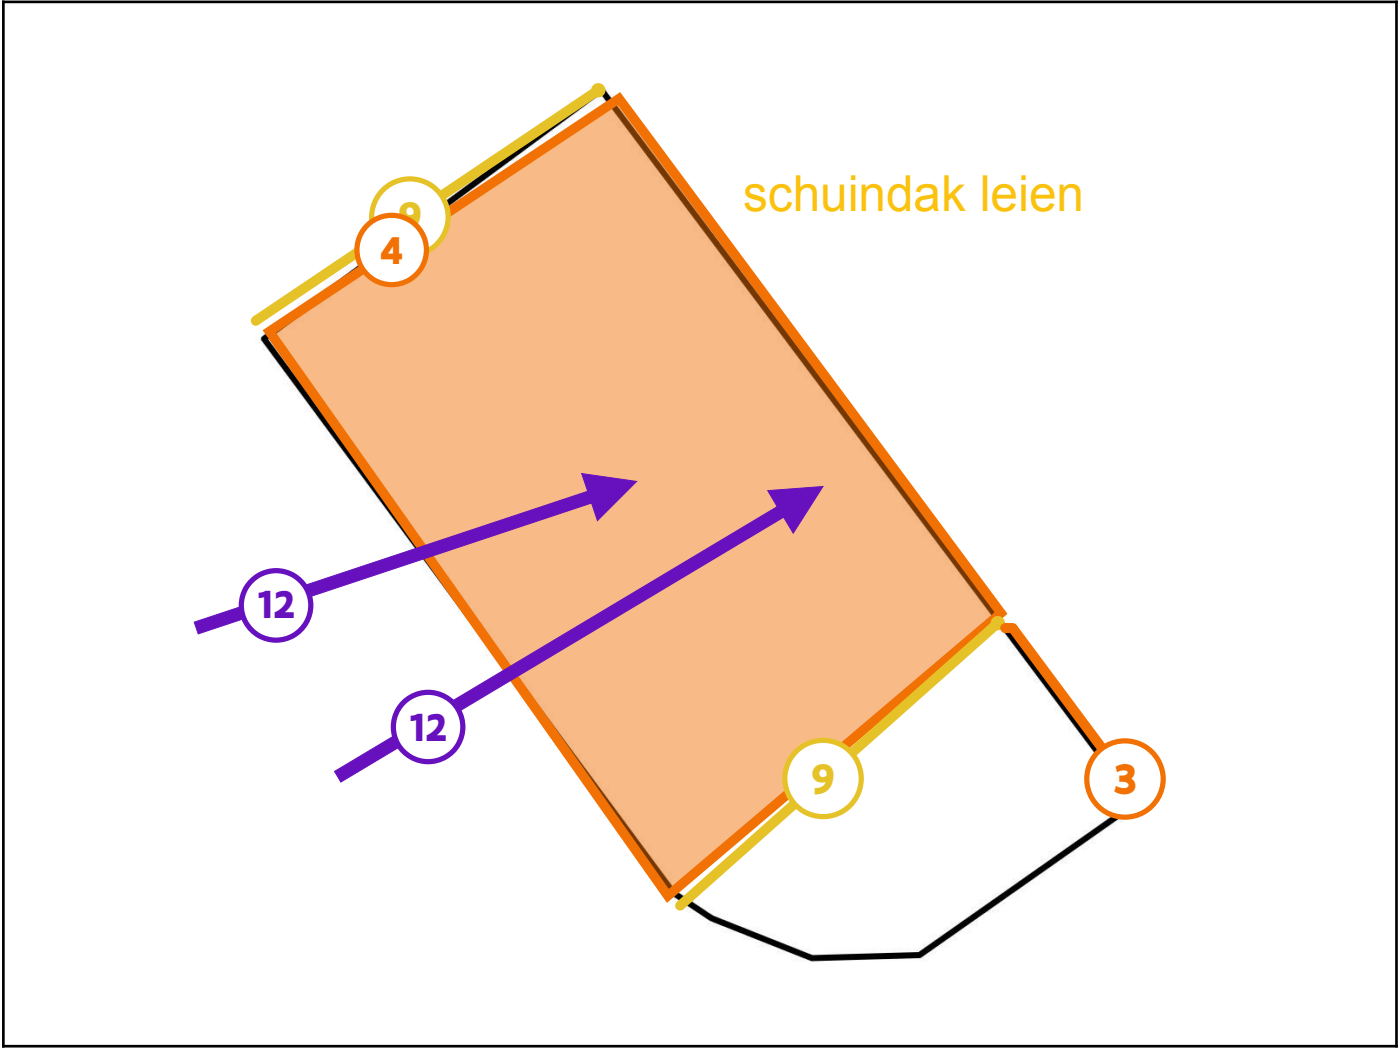
# Plan 1.1: Woning plan

| Beschrijving | Type | Actie |
|---|---|---|
| 3. Dekstenen (visueel vastgesteld) | Asbestmateriaal | Verwijderen |
| 4. Dakleien | Asbestmateriaal | Verwijderen |
| 9. Dakgoot roofing (visueel vastgesteld - geen monstername) | Asbestmateriaal | Zorgvuldig beheren |

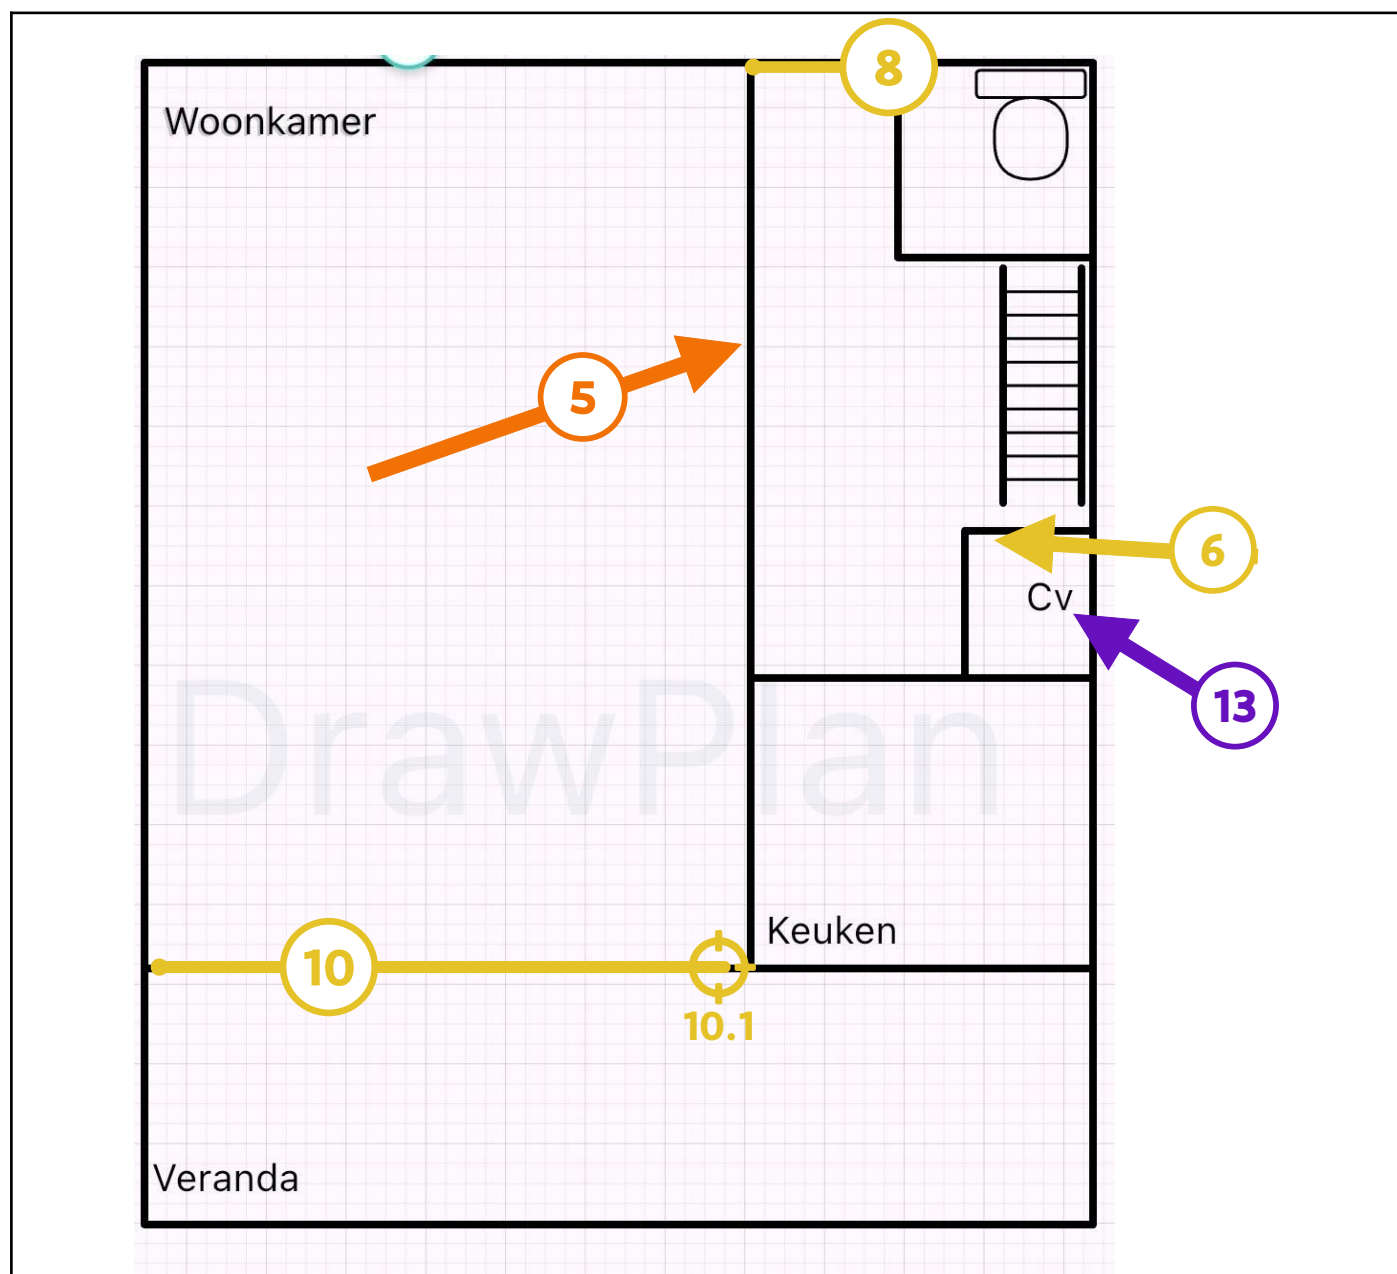
## Plan 1.3: Glv

| Beschrijving | Type | Actie |
|---|---|---|
| 5. Kachelkoord (visueel vastgesteld) | Asbestmateriaal | Verwijderen |
| 6. Bakeliet toep.(schakelaars-stopcontact.-verdeeldozen-radiatorknoppen) | Asbestmateriaal | Zorgvuldig beheren |
| 8. Glasal (visueel vastgesteld) | Asbestmateriaal | Zorgvuldig beheren |

| 10. Kit kozijn-muur (met staalname) aluminium raam | Asbestmateriaal | Zorgvuldig beheren |

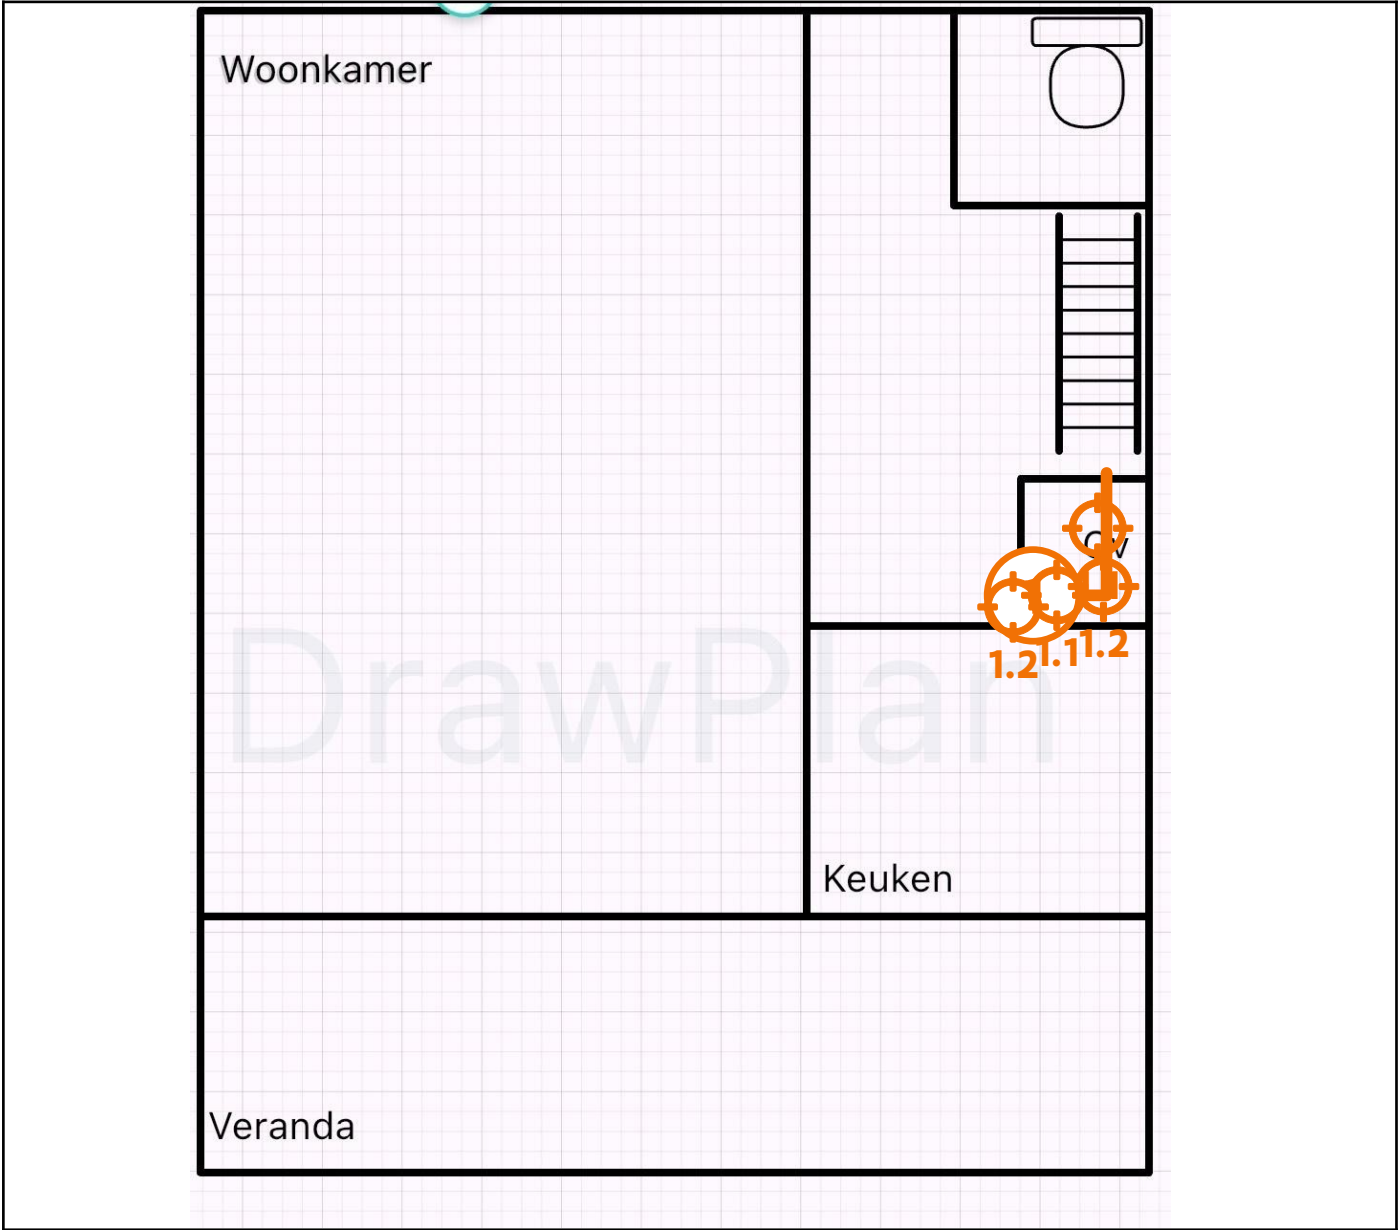
Plan 1.5: Glv

| Beschrijving | Type | Actie |
|---|---|---|
| 1. Leidingisolatie: verdacht bocht/recht (staalname) | Asbestmateriaal | <div>Verwijderen</div> |

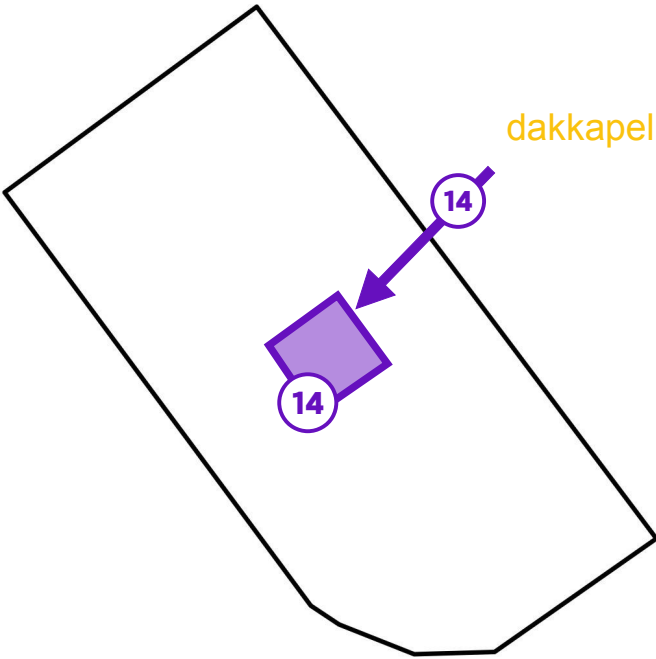
Plan 1.11: dakplan,

Dakkapel bevat leien.

| Beschrijving | Type | Actie |
|---|---|---|
| 2. gevelleien dakkapel | Asbestmateriaal | Verwijderen |

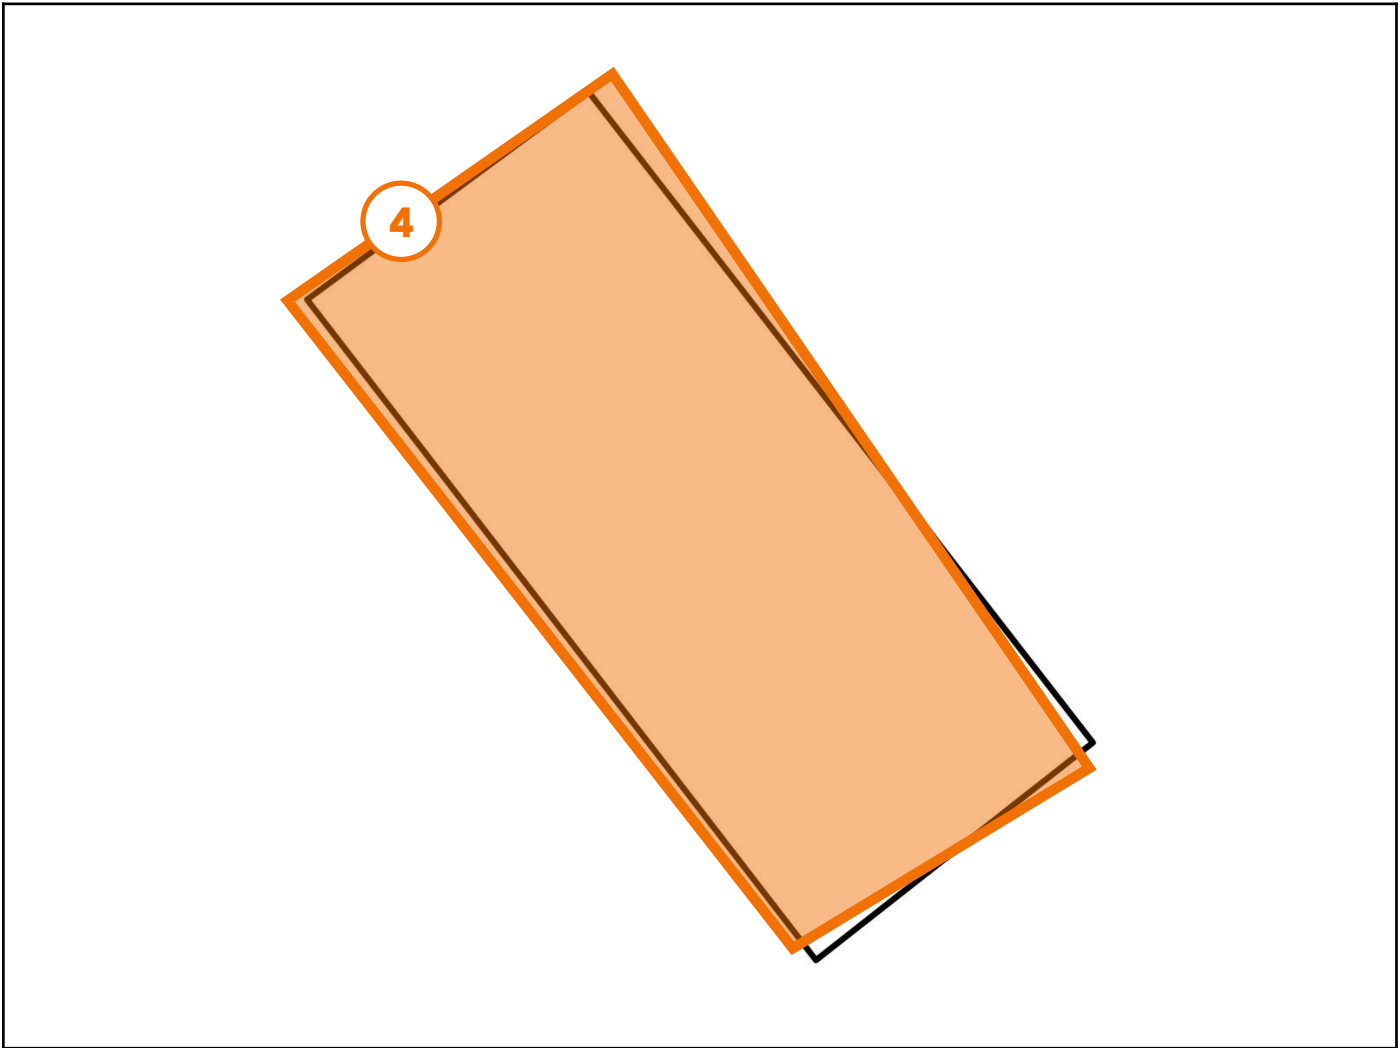
## Plan 2.1: Garage plan

| Beschrijving | Type | Actie |
|---|---|---|
| 4. Dakleien | Asbestmateriaal | <a href="#">Verwijderen</a> |

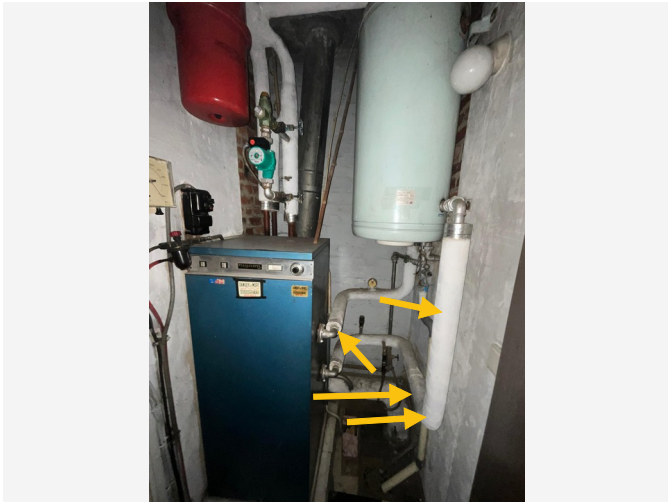
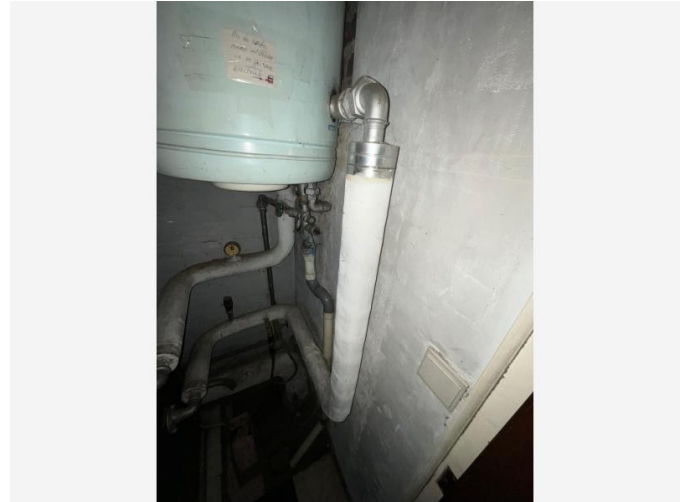
# Fiche 1: Leidingisolatie: verdacht bocht/recht (staalname)

| Eindbeoordeling materiaalrisico | Verhoogd materiaalrisico en/of verhoogde kans op vezelvrijgave |

| Gebondenheid | Categorie 2: niet-hechtgebonden met matrix |
| Asbestsoort (vezeltype) | Amfibool aanwezig, uitgezonderd crocidoliet |
| Asbestconcentratie | Hoog ( $\geq 50\%$ ) |
| Toestand van het materiaal | Licht beschadigd, licht verweerd. Intact calciumsilicaatmateriaal of categorie III 'gebondenheid' |

| # | Type | Referentie | Resultaat |
|---|---|---|---|
| 1.1 | Mengmonster | 04 | Amosiet |
| 1.2 | Mengmonster | 05 | Amosiet |

Verwijderen

- Scherm in afwachting van verwijdering het asbestmateriaal af van luchtstromingen en verstoring: bijvoorbeeld door het te verpakken, te fixeren, af te dekken, signalisatie - afbakening aan te brengen, ...
- Verwijder dit asbestmateriaal zo snel mogelijk. Volg de toestand goed op.

- Hermetische zone (erkend asbestverwijderaar)  
Toepassing mag niet door doe-het-zelf of opgeleid aannemer 8 basis asbest verwijderd worden! HZ Erkend asbestverwijderaar : Gipsisolatie wordt losgesneden van dragermateriaal (leiding), asbesthoudend gips zal gemakkelijk verbrossen en is losgebonden. Om geen asbestvezels te verspreiden naar de omgeving, dient dit in hermetische zone verwijderd te worden. Verzamel best zoveel mogelijk bewijsdocumenten na verwijdering voor een actualisatie van uw attest (facturen, stortingsbewijs en foto's). Asbest insluiten mag niet tenzij dit in afwachting van verwijdering nodig is om het risico te verlagen of om het veilig te beheren (tijdelijk afdekken) Zie ook link Zie <https://ovam.vlaanderen.be/wie-mag-wat-verwijderen>  
<https://ovam.vlaanderen.be/voorzorgsmaatregelen-bij-asbestverwijdering>  
<https://ovam.vlaanderen.be/asbestafval-afvoeren> Zie ook wetgevend kader (website van de OVAM en CODEX boek VI titel 3). <http://werk.belgie.be/sites/default/files/content/documents/Welzijn%20op%20het>

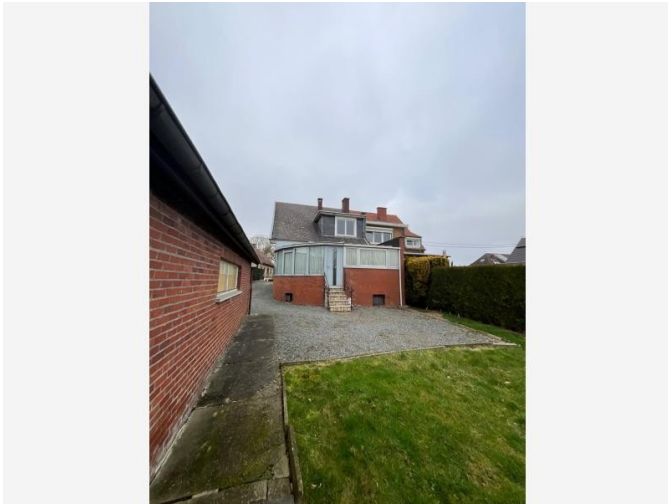
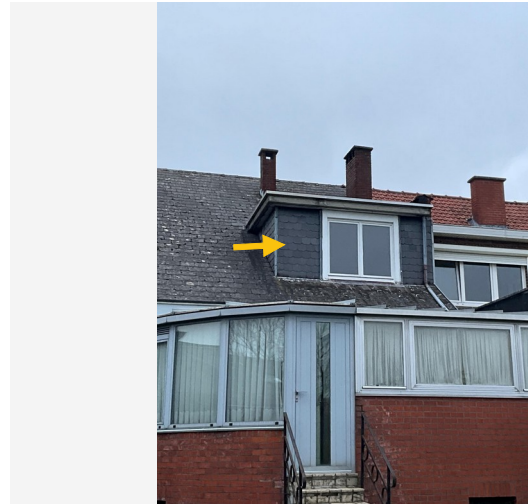
| Identificatiemethode | <p>De asbestdeskundige beoordeelt het materiaal als asbestverdacht en dus asbesthoudend, en dit zonder monstername.</p> <p>Motivatie: De monstername brengt andere schade aan dan schade die inherent is aan de monstername.</p> |

Verwijderen

- Eenvoudige handelingen: mag via doe-het-zelf of door werknemer(s) met opleidingsattest eenvoudige handelingen  
EH via doe-het zelf Standaard dragen van de nodige wegwerp beschermingsmiddelen FFP 3 masker , handschoenen en tyvec CAT III type 5-6 , afwasbaar schoeisel Indien mogelijk de ondervloer afdekken , leien voorzichtig verwijderen, extra fixeren, niet breken , niet gooien, onmiddellijk verpakken of voorzichtig in container met asbest bag plaatsen. Voldoende benevelen/bevochtigen tijdens de duur van de werken. Gebruik geen storkokers. Voor hechtgebonden toepassingen: Bij verwijdering door doe-het-zelf moet men dit afval dubbel en luchtdicht verpakt aandienen bij het gemeentelijk recyclagepark. Men raadpleegt best op voorhand de voorwaarden van het recyclagepark. Indien leien in slechte staat zijn en kans bestaat op breken

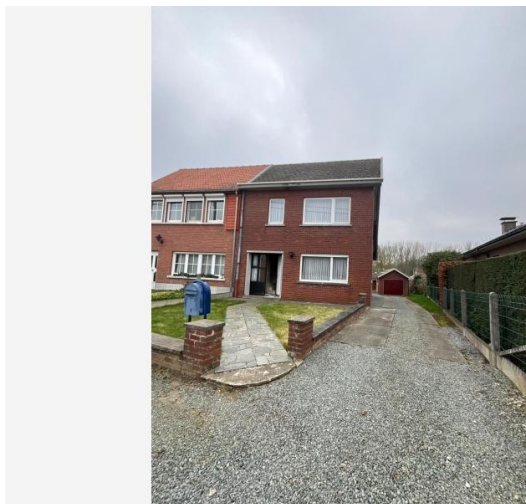
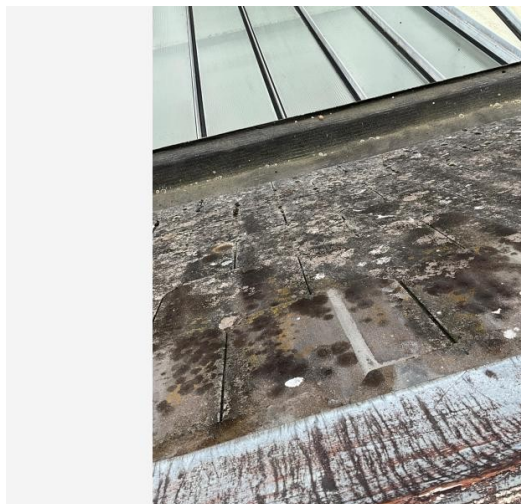
| Identificatiemethode | <p>De asbestdeskundige beoordeelt het materiaal als asbestverdacht en dus asbesthoudend, en dit zonder monstername.</p> <p>Motivatie: De monstername brengt andere schade aan dan schade die inherent is aan de monstername.</p> |
| Opmerking | <p>Er werd een staal genomen aan een uitstekend stuk waardoor de waterdichtheid van de dakbedekking niet in het gedrang komt.</p> <p>De vermelde oppervlaktes, diktes en volumes betreffen een beredeneerde schatting. Er worden geen rechten verleend aan deze oppervlaktes/diktes/volumes.</p> |

- Eenvoudige handelingen: mag via doe-het-zelf of door werknemer(s) met opleidingsattest eenvoudige handelingen  
EH via doe-het zelf Standaard dragen van de nodige wegwerp beschermingsmiddelen FFP 3 masker , handschoenen en tyvec CAT III type 5-6 , afwasbaar schoeisel Indien mogelijk de ondervloer afdekken , leien voorzichtig verwijderen, extra fixeren, niet breken , niet gooien, onmiddellijk verpakken of voorzichtig in container met asbest bag plaatsen. Voldoende benevelen/bevochtigen tijdens de duur van de werken. Gebruik geen storkokers. Voor hechtgebonden toepassingen: Bij verwijdering door doe-het-zelf moet men dit afval dubbel en luchtdicht verpakt aandienen bij het gemeentelijk recyclagepark. Men raadpleegt best op voorhand de voorwaarden van het recyclagepark. Indien leien in slechte staat zijn en kans bestaat op breken

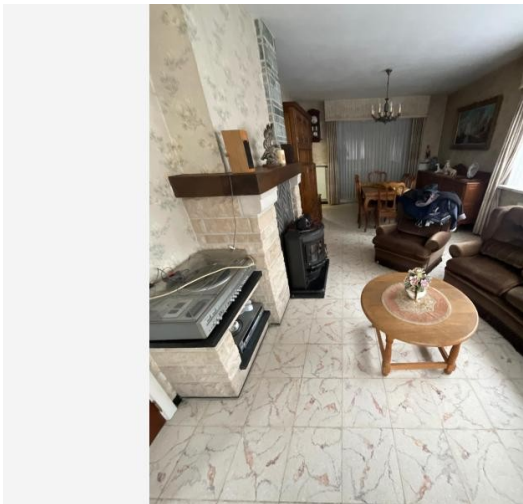
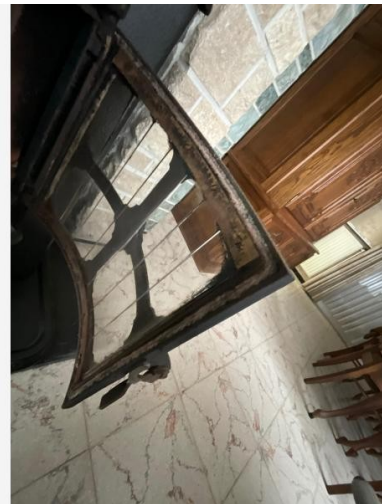
| Identificatiemethode | De asbestdeskundige beoordeelt het materiaal als asbestverdacht en dus asbesthoudend, en dit zonder monstername.<br><br>Motivatie: De monstername brengt andere schade aan dan schade die inherent is aan de monstername. |

Bij het verwijderen van asbestkoord komt relatief veel stof vrij , deze goed vochtig maken door verneveling , Standaard dragen van de nodige wegwerp beschermingsmiddelen FFP 3 masker , handschoenen en tyvec CAT III type 5-6 , afspoelbaar schoeisel Verpak de koord in dubbel plasticzak , sluit luchtdicht af. Voor niet-hechtgebonden toepassingen: Bij verwijdering door doe-het-zelf (opgelet: enkel toepasbaar bij beperkte hoeveelheden) kan dit asbestafval niet naar het recyclagepark. Dit afval moet dubbel en luchtdicht verpakt aangevend worden bij een categorie-I stortplaats, een geregistreerd asbestinzamelaar ([www.ovam.vlaanderen.be/asbestafval-afvoeren](http://www.ovam.vlaanderen.be/asbestafval-afvoeren)) of via een erkende asbestverwijderaar ([www.werk.belgie.be](http://www.werk.belgie.be) - Erkenningen). Zie ook link Zie <https://ovam.vlaanderen.be/wie-mag-wat-verwijderen>

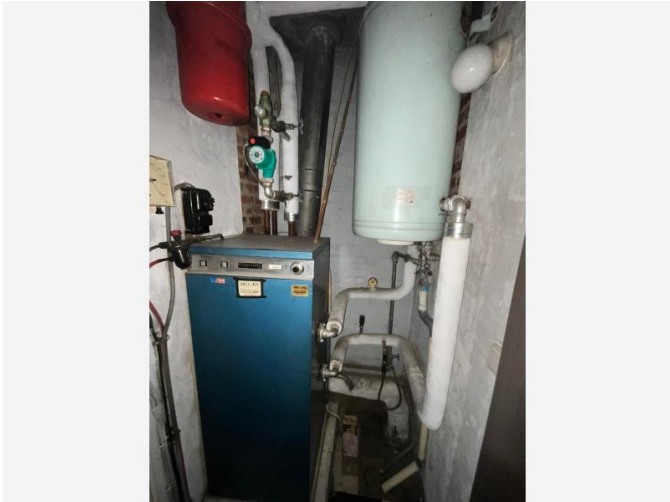
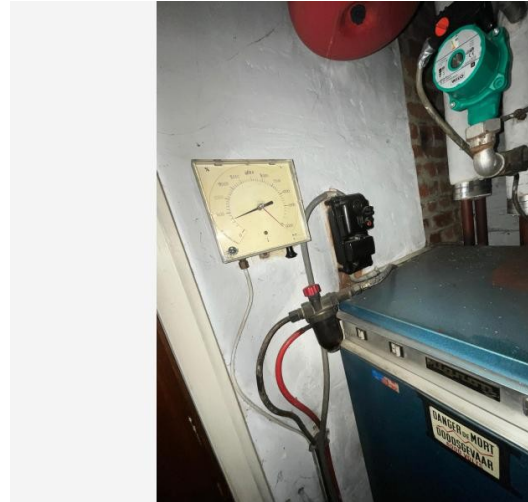
## Fiche 6: Bakeliet toep.(schakelaars-stopcontact.-verdeel dozen-radiator knoppen)

| Identificatiemethode | <p>De asbestdeskundige beoordeelt het materiaal als asbestverdacht en dus asbesthoudend, en dit zonder monstername.</p> <p>Motivatie: De monstername brengt andere schade aan dan schade die inherent is aan de monstername.</p> |
| Opmerking | <p>Het is moeilijk te bepalen of de bakeliettoepassingen in de woning ook effectief asbesthoudend zijn (het kan ook gaan om de asbestvrije variant).</p> <p>Er werd geen monster genomen owv beschadiging aan een elektrisch gerelateerde toepassing, extra controle bij verwijdering van het verdacht materiaal.</p> |

- Eenvoudige handelingen: mag via doe-het-zelf of door werknemer(s) met opleidingsattest eenvoudige handelingen  
Schakelaars, stopcontacten en andere gelijkaardige toepassingen kunnen eenvoudig losgeschroefd worden --> EH doe-het-zelf. Afgesloten of verzegelde kast --> EH opgeleid techniek personeel 8u basisopleiding asbest. Voor elektrische infrastructuur en uitrusting dient u vooraleer men deze toepassing gaat bevochtigen de elektriciteit af te sluiten (zoniet elektrocutie-/brandgevaar). standaard dragen van de nodige wegwerp beschermingsmiddelen FFP 3 masker , handschoenen en tyvec CAT III type 5-6 , afspoelbaar schoeisel Losschroeven en dubbel verpakken in plastic , sluit luchtdicht af en breng dit als hechtgebonden afval naar een plaatselijk containerpark. Voor hechtgebonden toepassingen: Bij verwijdering door doe-het-zelf moet men dit afval dubbel en luchtdicht verpakt aandienen bij het gemeentelijk recyclagepark. Men raadpleegt best op voorhand de voorwaarden van het recyclagepark.

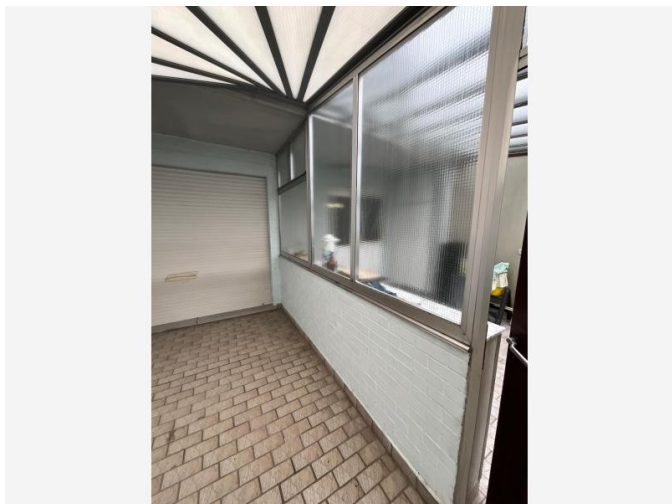
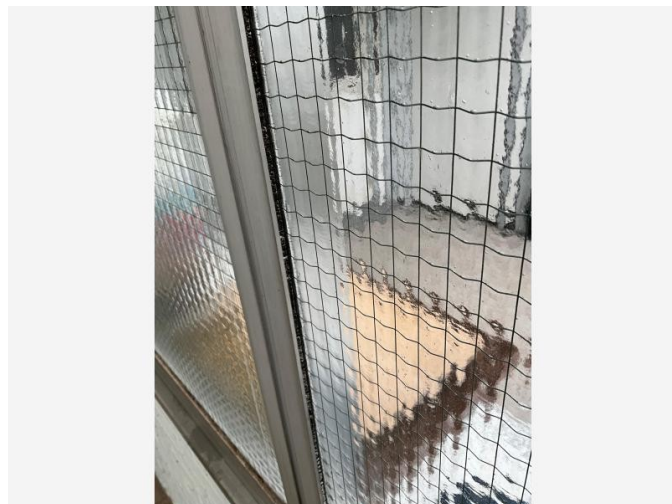
| Identificatiemethode | <p>De asbestdeskundige beoordeelt het materiaal als asbestverdacht en dus asbesthoudend, en dit zonder monstername.</p> <p>Motivatie: De monstername brengt andere schade aan dan schade die inherent is aan de monstername.</p> |
| Opmerking | <p>hoeveelheden betreft 10 lm</p> <p>Het gewicht en lm is een beredeneerde schatting. Er worden geen rechten verleend aan deze oppervlaktes. De dikte is een schatting die voorkomt uit de monsterplaatsen en is daarom niet altijd representatief.</p> |

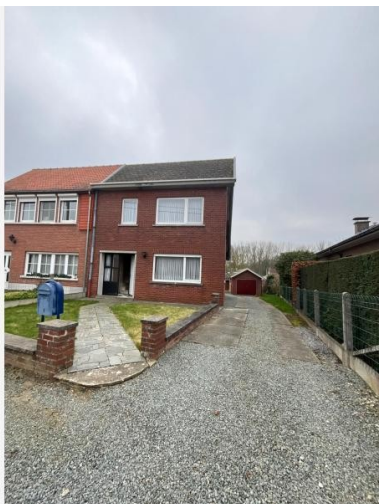
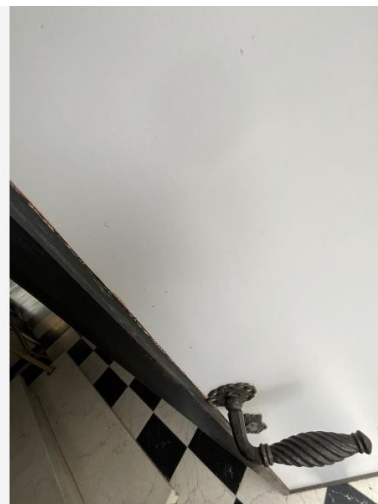
| Identificatiemethode | <p>De asbestdeskundige beoordeelt het materiaal als asbestverdacht en dus asbesthoudend, en dit zonder monstername.</p> <p>Motivatie: De monstername brengt andere schade aan dan schade die inherent is aan de monstername.</p> |

Mag en wil uzelf verwijderen: Zorg er dan voor dat: -u zich vooraf goed informeert op [www.asbestinfo.be](http://www.asbestinfo.be) -u zich beschermt met een FFP3 mondkap, wegwerphandschoenen, wegwerpoveral Cat III type 5-6, afspoelbaar schoeisel -er geen minderjarigen of derden aanwezig zijn -u beschikt over PE-folie en zakken om loskomende deeltjes en het afval op te vangen en te verpakken -u beschikt over een vernevelaar (water) of fixeermiddel om het abestmateriaal te bevochtigen tijdens de volledige duur van de werken -u weet hoe u asbestmateriaal veilig kan demonteren zonder stof of breuken -u beschikt over natte doeken om eventuele resten en stof weg te nemen

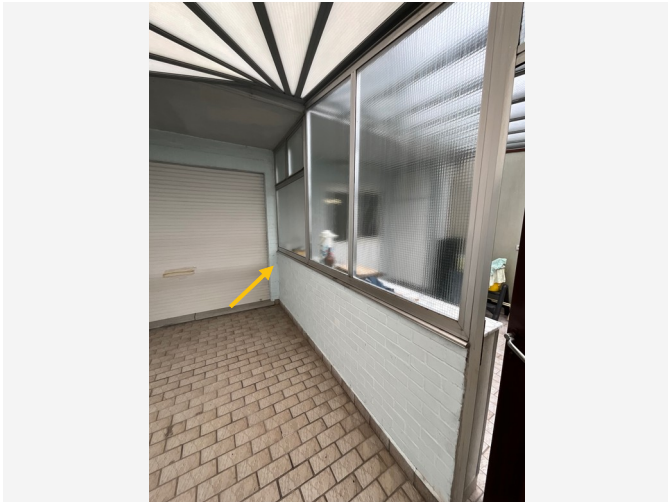
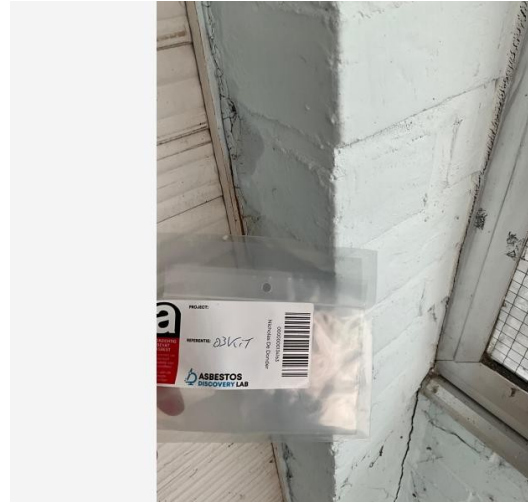
## Fiche 10: Kit kozijn-muur (met staalname) aluminium raam

| Opmerking | Notitie hoeveelheden betreft +/- 10lm Het gewicht en lm is een beredeneerde schatting. Er worden geen rechten verleend aan deze oppervlaktes. De dikte is een schatting die voorkomt uit de monsterplaatsen en is daarom niet altijd representatief |
