# Asbestinventarisatattest

Hortensialaan 10, 1740 Ternat

Attestnummer : 20260217-000246.000

Uitgegeven op : 17.02.2026

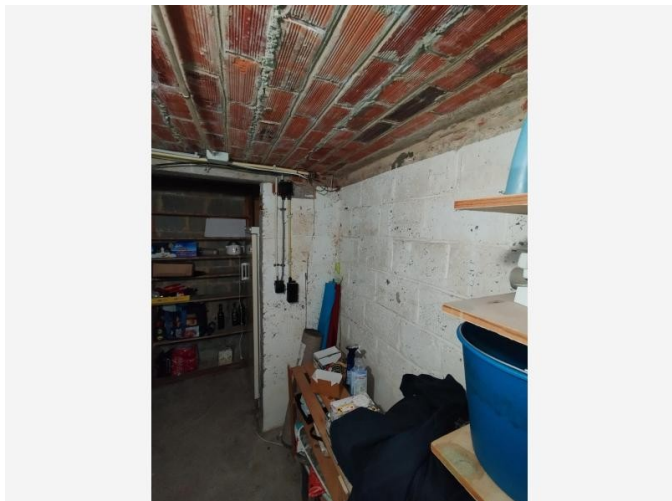
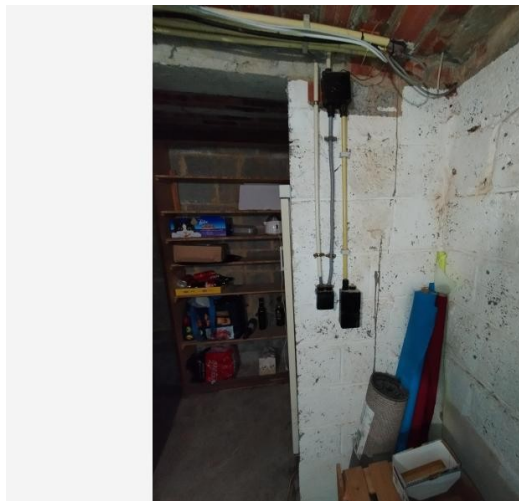
# Fiche 1: Bakeliet toep.(schakelaars-stopcontact.-verdeeldozen)

Asbestmateriaal

Het asbestmateriaal valt onder de mijlpaal van 2040.

Zorgvuldig beheren

| Eindbeoordeling materiaalarisico | Laag materiaalarisico en/of verlaagde kans op vezelvrijgave |

| Asbestsoort (vezeltype) | Crocidoliet aanwezig |
| Asbestconcentratie | Laag (< 50%) |
| Toestand van het materiaal | Onbeschadigd, niet verweerd |

| Opmerking | <p>Het is moeilijk te bepalen of de bakeliettoepassingen in de woning ook effectief asbesthoudend zijn (het kan ook gaan om de asbestvrije variant).</p> <p>Er werd geen monster genomen owv beschadiging aan een elektrisch gerelateerde toepassing, extra controle bij verwijdering van het verdacht materiaal.</p> |

- Zorg voor een veilig beheer. Vermijd het beschadigen van het asbestmateriaal. Controleer de toestand jaarlijks op wijzigingen.
- Voer bijkomende staalname(s) uit.

- Eenvoudige handelingen: mag via doe-het-zelf of door werknemer(s) met opleidingsattest eenvoudige handelingen  
Schakelaars, stopcontacten en andere gelijkaardige toepassingen kunnen eenvoudig losgeschroefd worden --> EH doe-het-zelf.

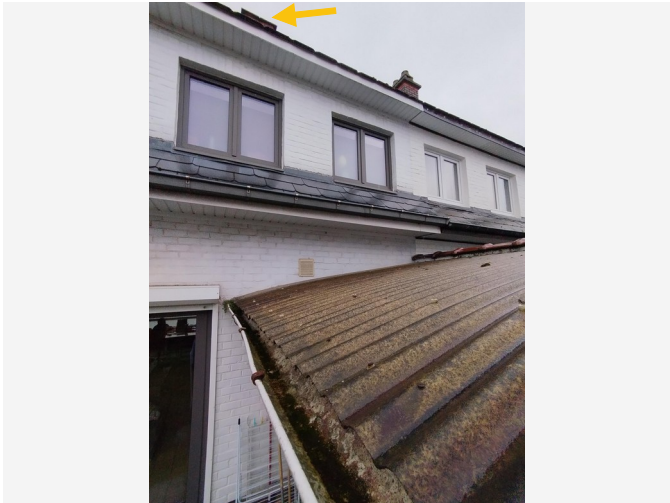
*Situeringsfoto*

#### Tijdelijke beperking

**Reden:** Het te onderzoeken materiaal situeert zich hoger dan 3,50 m te rekenen vanaf een veilige ondergrond

**Uitleg van de asbestdeskundige:** Bij werken (dak of reiniging schouw) kan een stelling geplaatst worden, het is niet duidelijk of er asbestverdachte materialen aanwezig zijn in/rond de schouw.

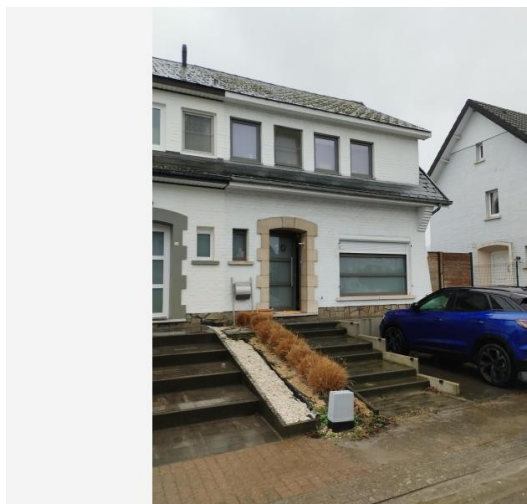
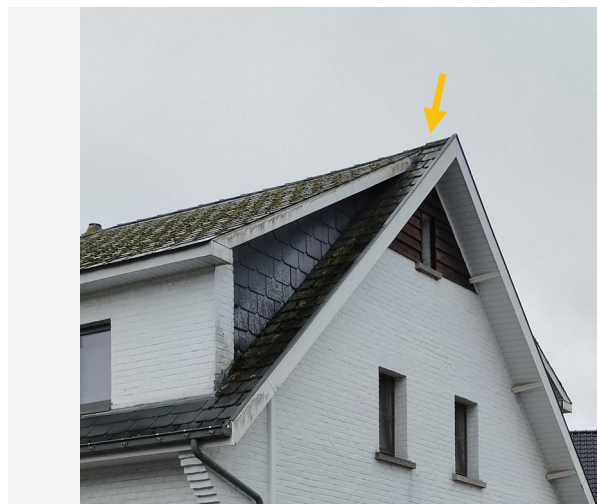
Het dak werd volledig vernieuwd rond 2009. De leien van zowel hoofddak als dak van de tuinberging werden getest en negatief op asbest bevonden. Er is geen factuur meer aanwezig, wel een foto in bijlage van 2009 waarop te zien is dat het dak nieuw is. Er kan verondersteld worden dat de nokpannen ook vernieuwd zijn en niet-asbesthoudend zijn.

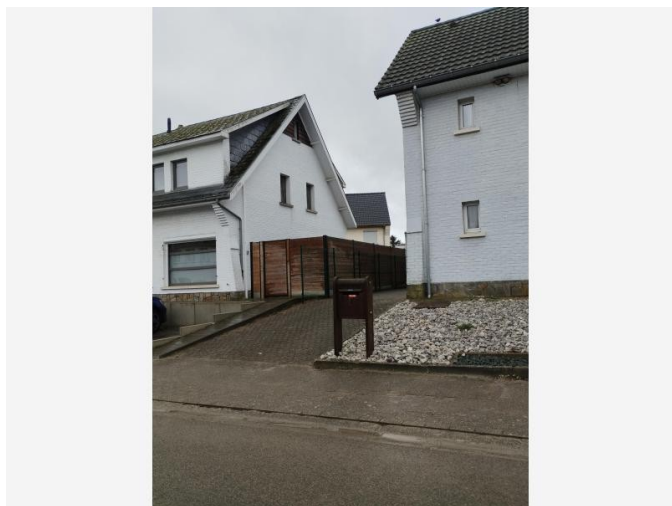
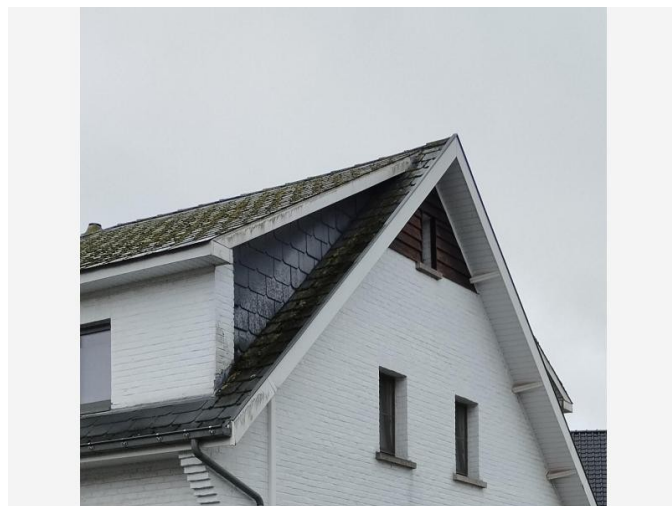
De gevelleien van de dakkapel zijn identiek aan deze van het dak (negatief getest op asbest).

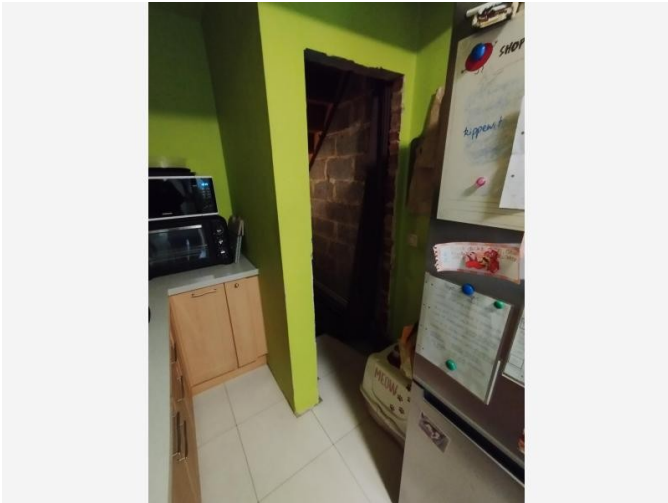
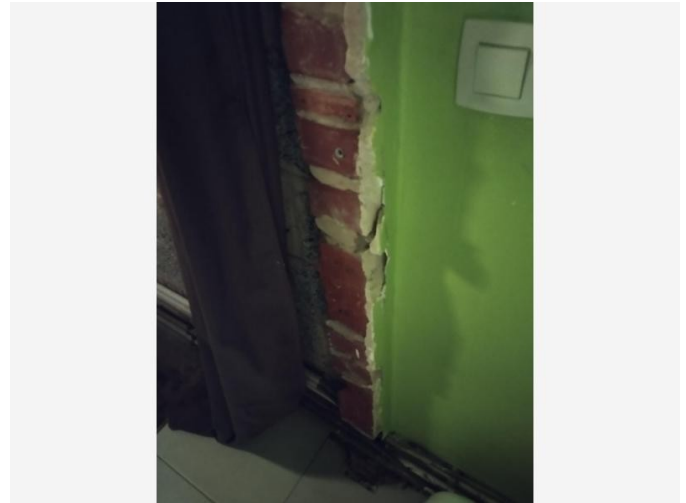
## Fiche 5: Muurpleister

Geen asbest

| # | Type | Referentie | Resultaat |
|---|---|---|---|
| 5.1 | Mengmonster | 1 | Geen asbest |

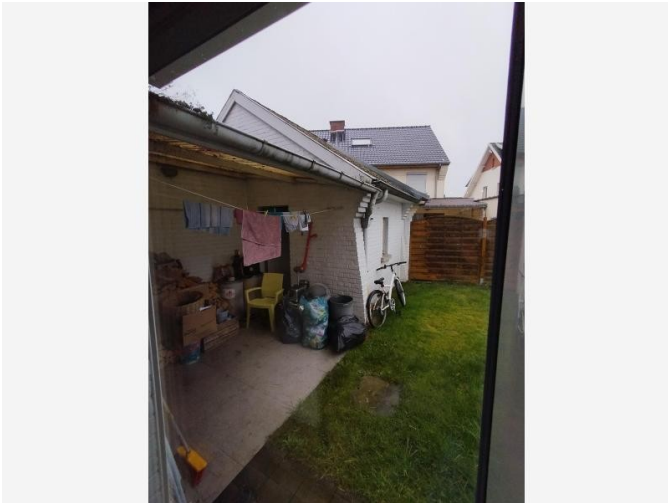
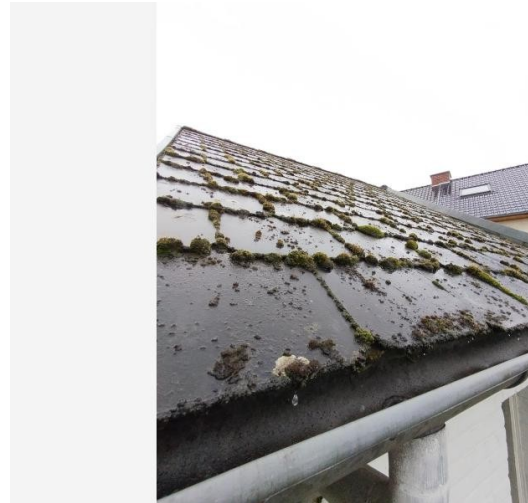
## Fiche 6: Dakleien tuinberging

Geen asbest

| # | Type | Referentie | Resultaat |
|---|---|---|---|
| 6.1 | Puntmonster | 4 | Geen asbest |

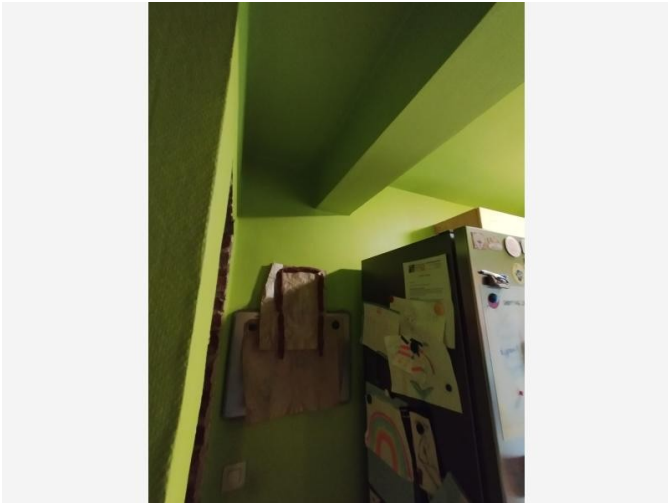
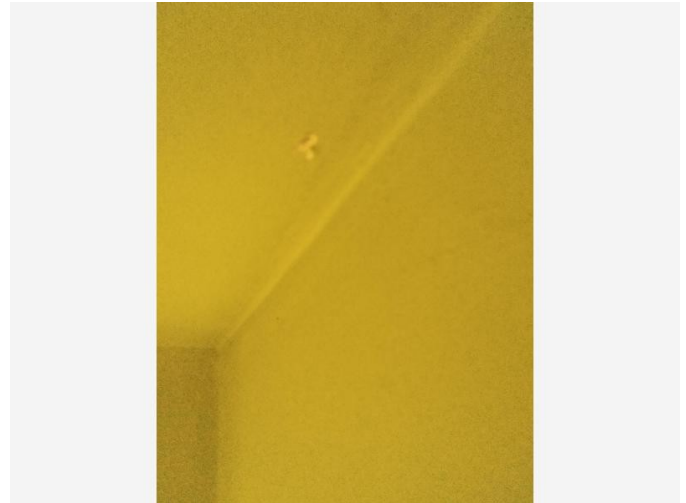
## Fiche 7: Plafondpleister

Geen asbest

| # | Type | Referentie | Resultaat |
|---|---|---|---|
| 7.1 | Mengmonster | 2 | Geen asbest |

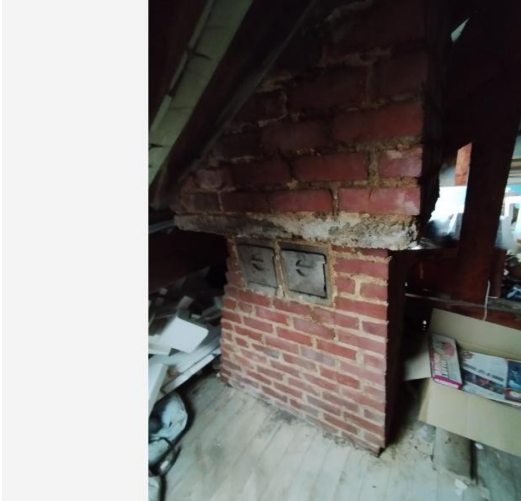
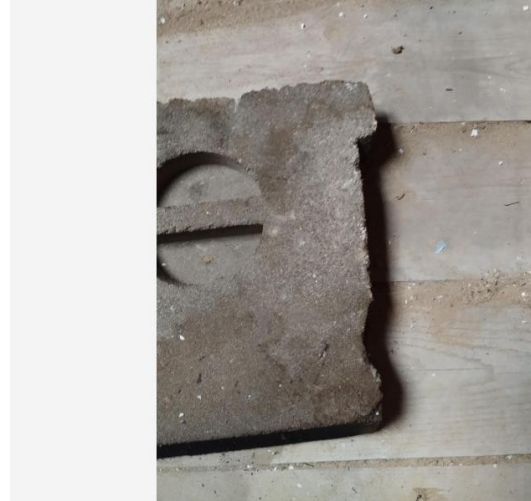
## Fiche 8: Roetluikje (Staalname)

Geen asbest

| # | Type | Referentie | Resultaat |
|---|---|---|---|
| 8.1 | Puntmonster | 5 | Geen asbest |

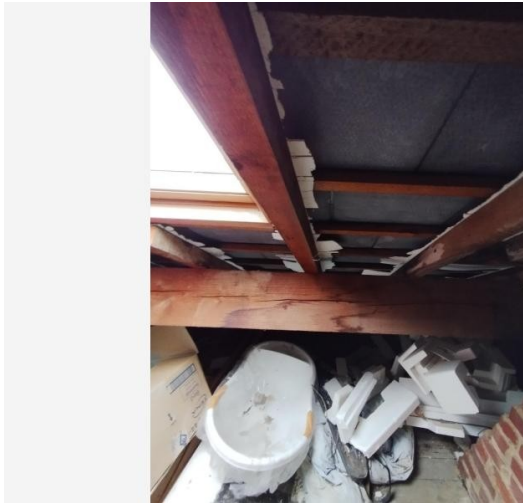
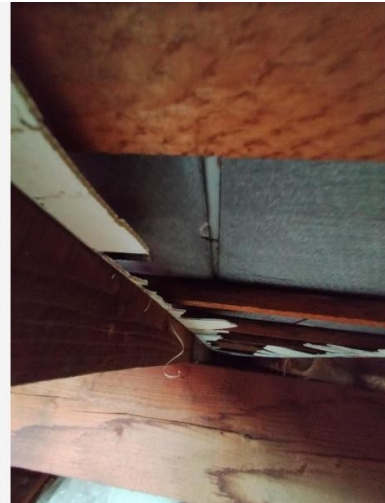
## Fiche 9: Dakleien woning

Geen asbest

| # | Type | Referentie | Resultaat |
|---|---|---|---|
| 9.1 | Puntmonster | 3 | Geen asbest |

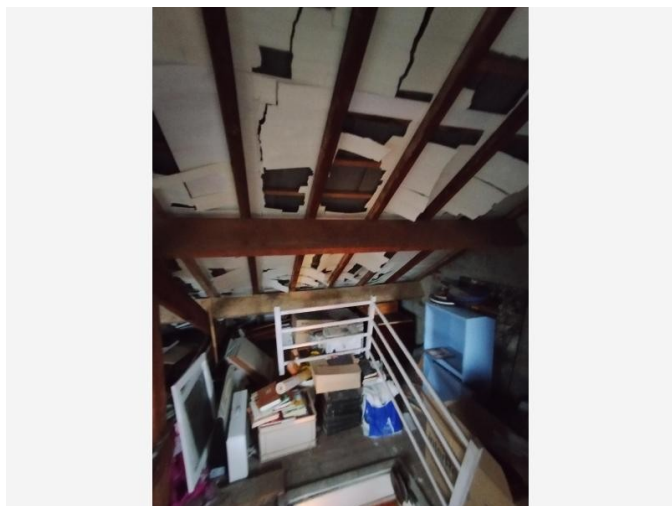
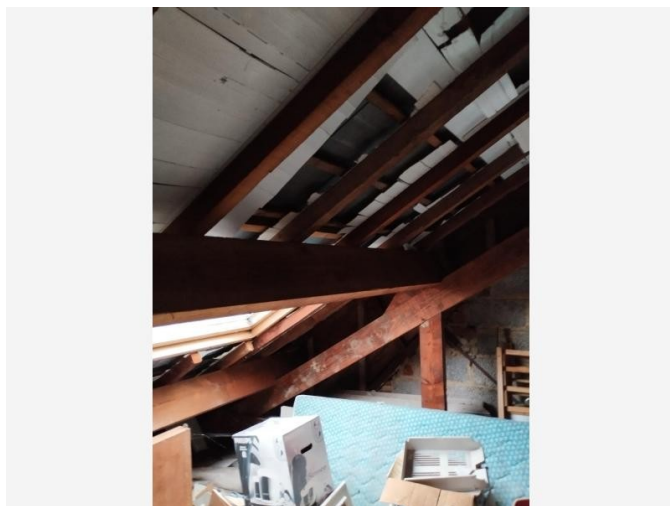
### Fiche 10: Onderdak niet verdacht

| Beschrijving | Notitie | Terug te vinden op plannen |
|---|---|---|
| Fiche 10: Onderdak niet verdacht | Er is geen verdacht onderdak vastgesteld . | - |

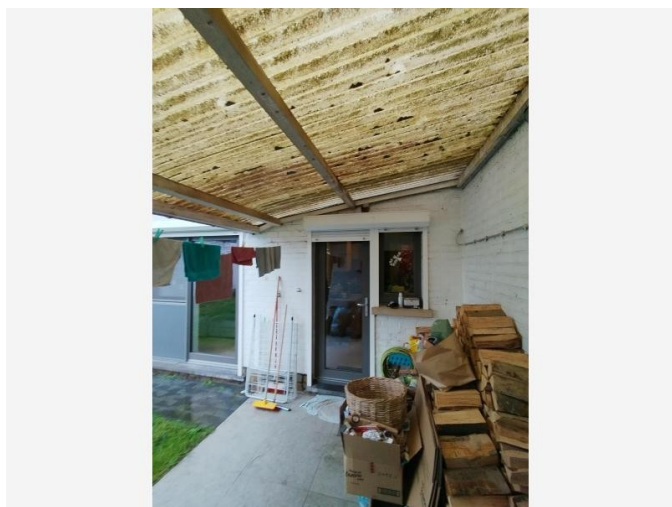
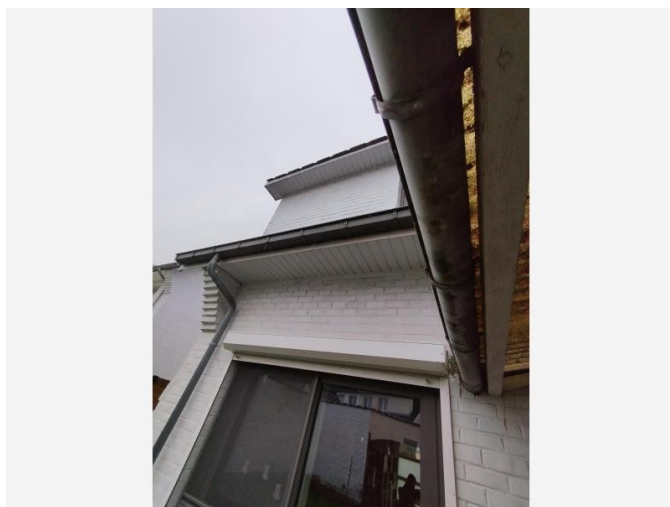
### Fiche 11: Kit niet verdacht (visueel vastgesteld)

| Beschrijving | Notitie | Terug te vinden op plannen |
|---|---|---|
| Fiche 11: Kit niet verdacht (visueel vastgesteld) | De gebruikte siliconen kit is niet asbestverdacht | Plan 1.2: gelijkvloers |
