# Asbestinventarisatetest

Ninoofsesteenweg 74, 1760 Roosdaal

Attestnummer : **20260213-000145.000**

Uitgegeven op : **13.02.2026**

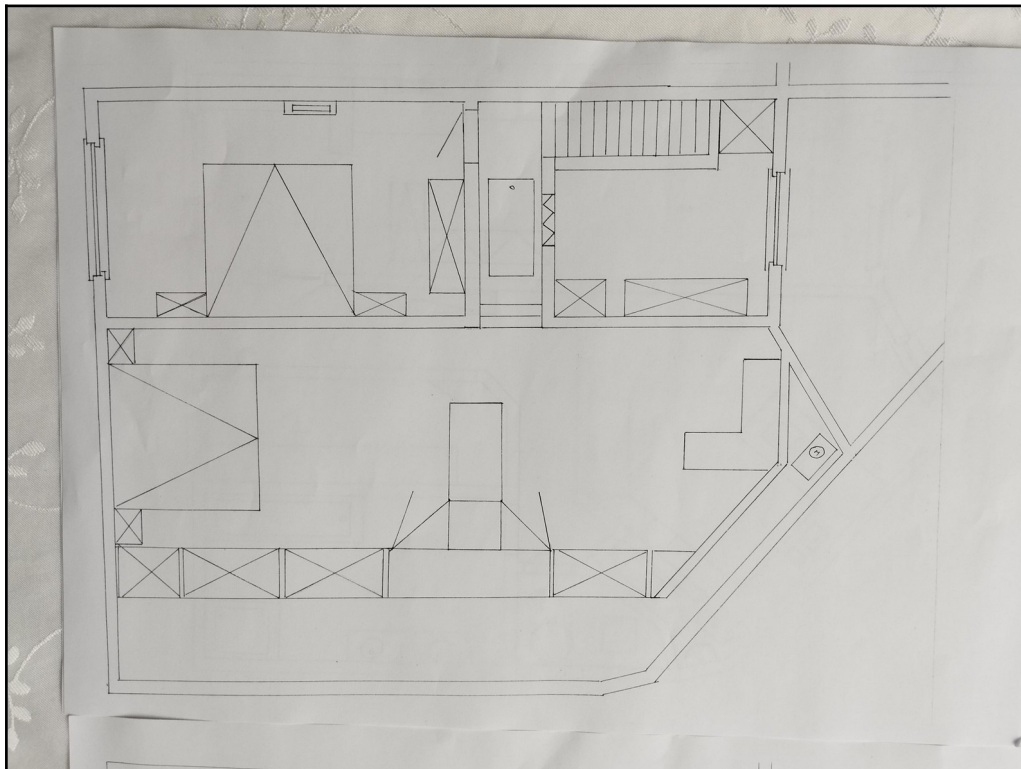
## Plan 1.2: 1e verdieping

overal vals plafond  
overal valse wanden

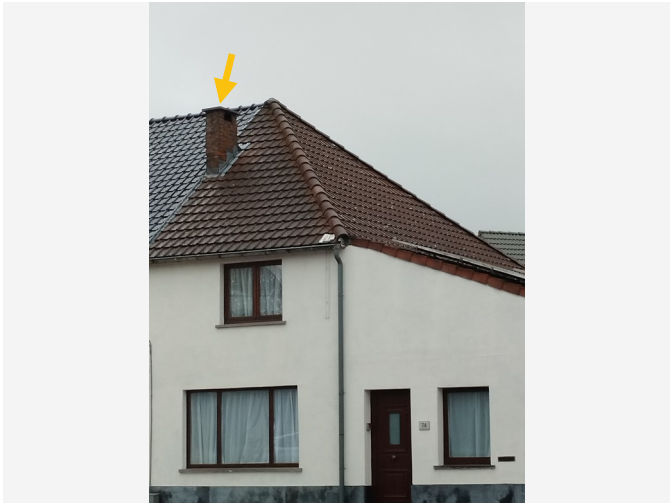
Situeringsfoto

#### Tijdelijke beperking

**Reden:** Het te onderzoeken materiaal situeert zich hoger dan 3,50 m te rekenen vanaf een veilige ondergrond

**Uitleg van de asbestdeskundige:** Bij werken (dak of reiniging schouw) kan een stelling geplaatst worden, het is niet duidelijk of er asbestverdachte materialen aanwezig zijn in/rond de schouw.

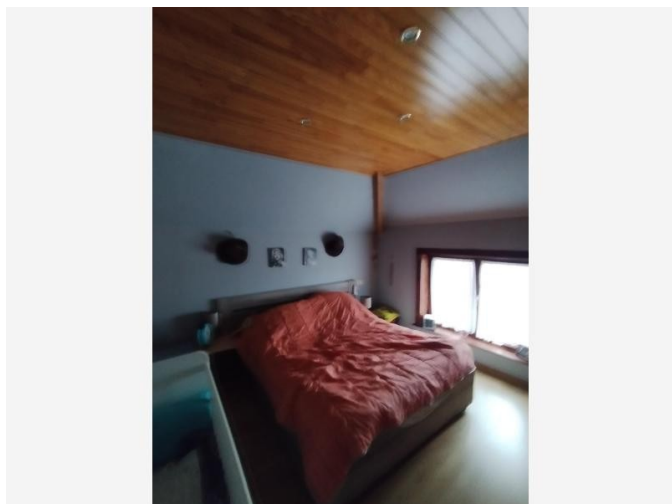
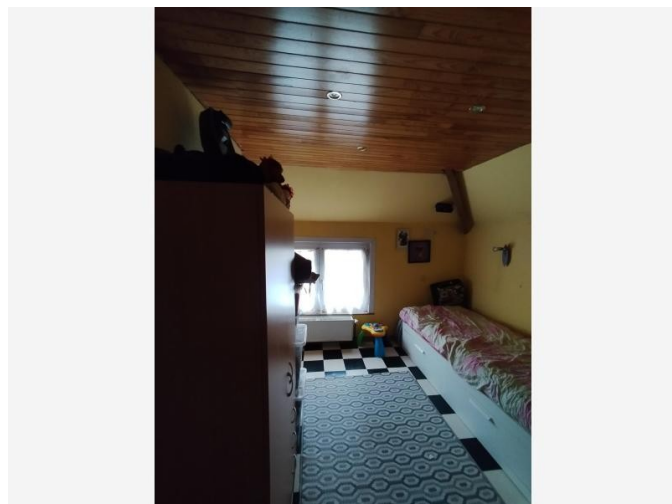
Alle wanden op de 1e verdieping en de wanden van de woonkamer zijn afgewerkt met valse wanden type gipskarton. Het is niet duidelijk of er pleisterwerk of asbest toepassingen aanwezig zijn achter/op deze valse wanden, het is aangewezen om bijkomend onderzoek uit te voeren bij werken.

Zonder destructieve handeling is het niet mogelijk om na te gaan of er asbesthoudende materialen aanwezig zijn achter de wand afwerking. Als bij sloop of renovatie blijkt dat er achter deze wanden nog pleisterwerk of asbest verdachte toepassingen aanwezig zijn, moet dit bemonsterd worden.

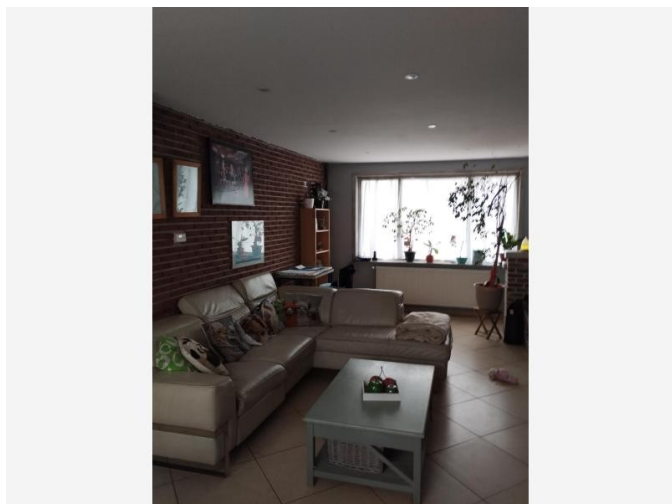
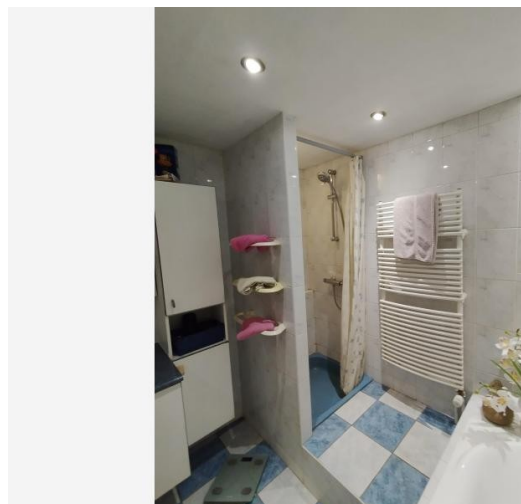
Alle plafonds zijn afgewerkt met valse plafonds in plaatmateriaal type gipskarton gelijkvloers en houten latjes op de 1e verdieping. Het is niet duidelijk of er pleisterwerk of ander verdacht asbestmateriaal aanwezig is achter / op deze valse plafonds, het is aangewezen om bijkomend onderzoek uit te voeren bij werken. Zonder destructieve handeling is het niet mogelijk om na te gaan of er asbesthoudende materialen aanwezig zijn achter de plafond afwerking. Als bij sloop of renovatie blijkt dat er achter deze plafonds nog pleisterwerk of asbest verdachte toepassingen aanwezig zijn, moet dit bemonsterd worden.

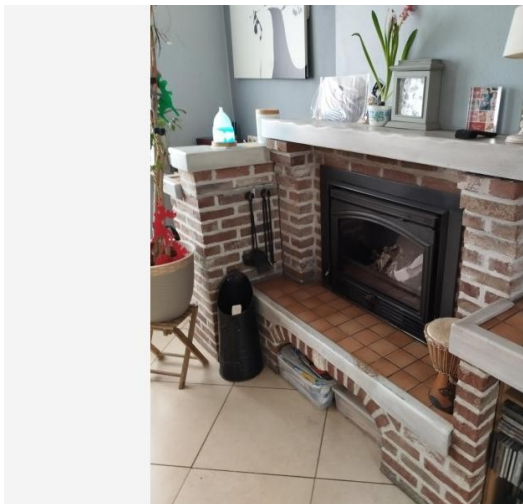
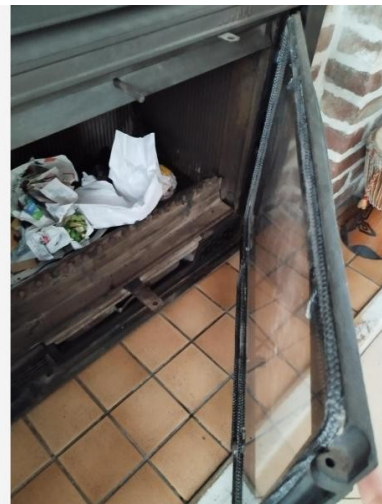
De koord werd visueel herkend als een synthetische koord en is niet asbesthoudend.

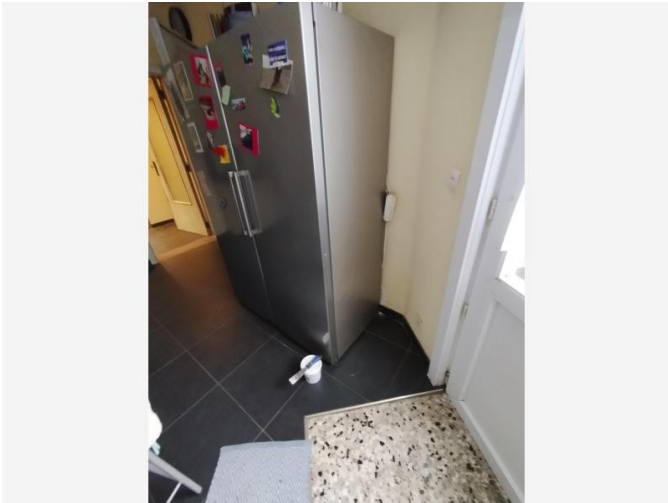
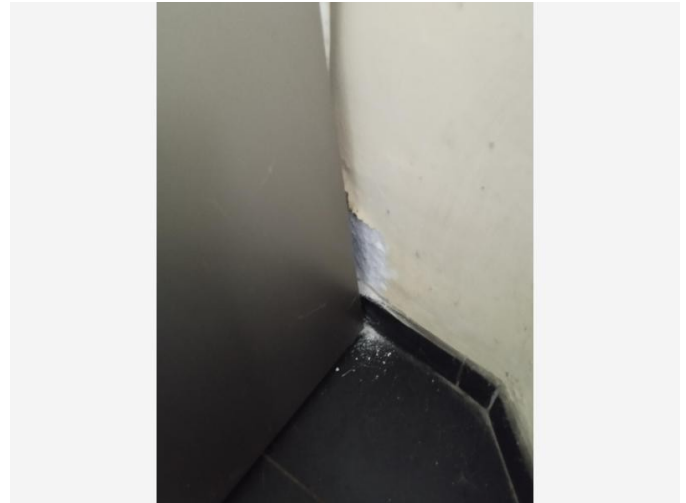
## Fiche 5: Muurpleister

Geen asbest

| # | Type | Referentie | Resultaat |
|---|---|---|---|
| 5.1 | Mengmonster | 1 | Geen asbest |

| Opmerking | <p>Volgens het inspectieprotocol is een monstername van het pleisterwerk verplicht om dit te identificeren als niet-asbesthoudend.</p> <p>Locatie staalnames: keuken, cv-ruimte, hobbykamer, hal. TRappenhal is in de woonkamer en volledig in gipskarton.</p> <p>De vermelde oppervlaktes en volumes betreffen een beredeneerde schatting. Er worden geen rechten verleend aan deze oppervlaktes/volumes. De dikte is een schatting die voorkomt uit de monsterplaatsen en is daarom niet altijd representatief.</p> |

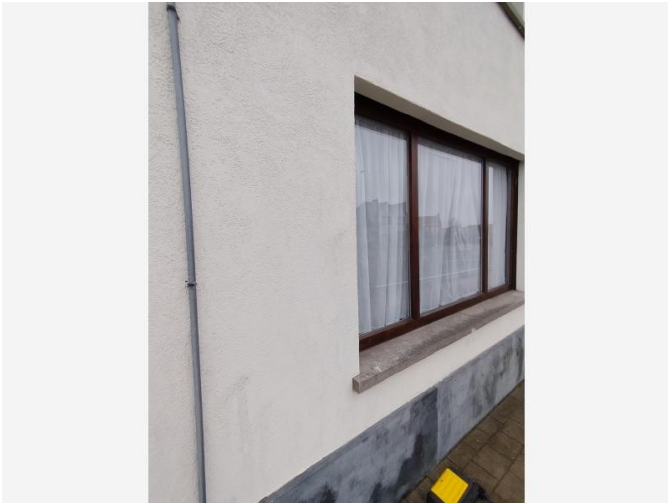
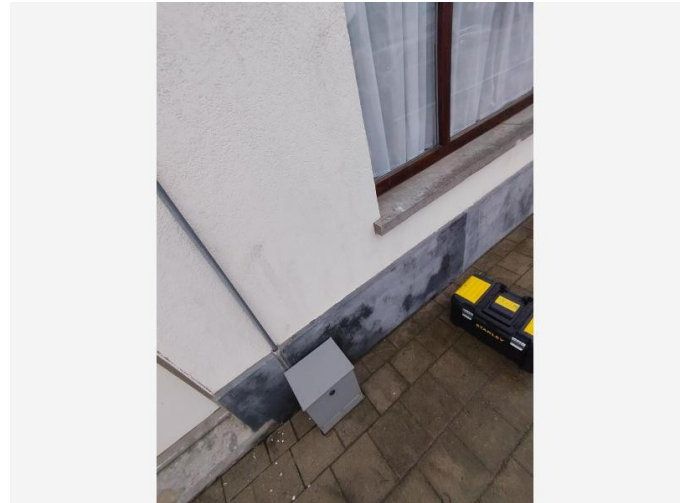
## Fiche 6: Crepi buitentoepassing (met staalname)

Geen asbest

| # | Type | Referentie | Resultaat |
|---|---|---|---|
| 6.1 | Mengmonster | 2 | Geen asbest |

| Opmerking | <p>In het inspectieprotocol is een monstername van crepi verplicht om dit te identificeren als niet-asbesthoudend.</p> <p>De vermelde oppervlaktes, diktes, gewichten en volumes betreffen een beredeneerde schatting. Er worden geen rechten verleend aan deze oppervlaktes/diktes/volumes.</p> |

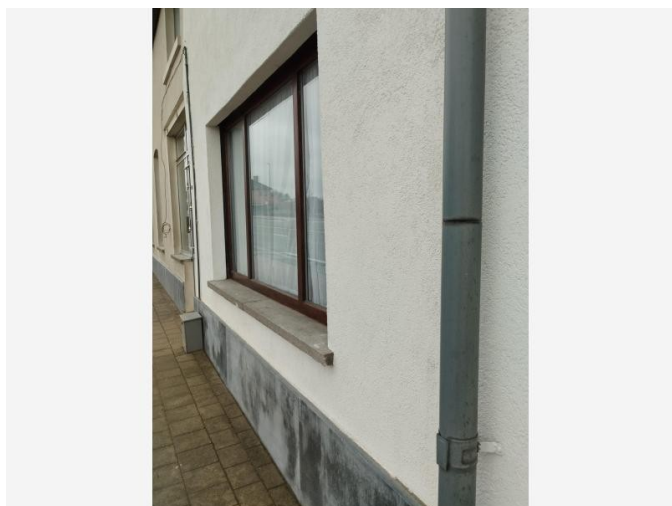
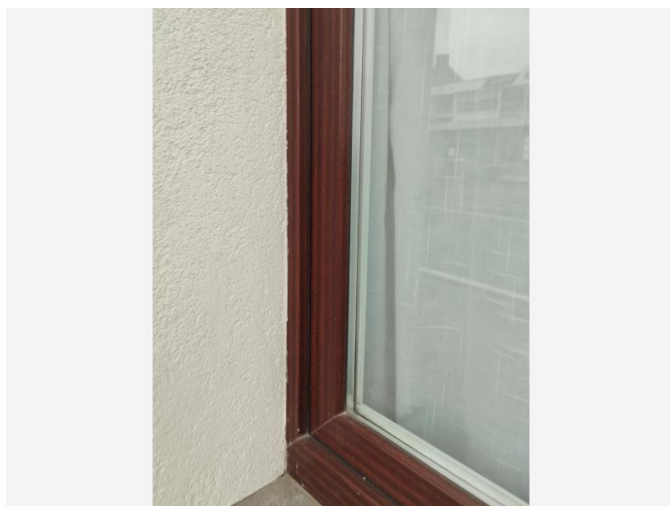
### Fiche 7: Kit niet verdacht (visueel vastgesteld)

| Beschrijving | Notitie | Terug te vinden op plannen |
|---|---|---|
| Fiche 7: Kit niet verdacht (visueel vastgesteld) | De gebruikte siliconen kit is niet asbestverdacht | Plan 1.1: gelijkvloers |

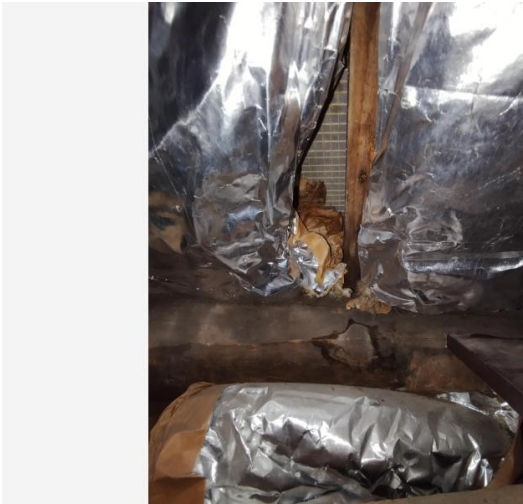
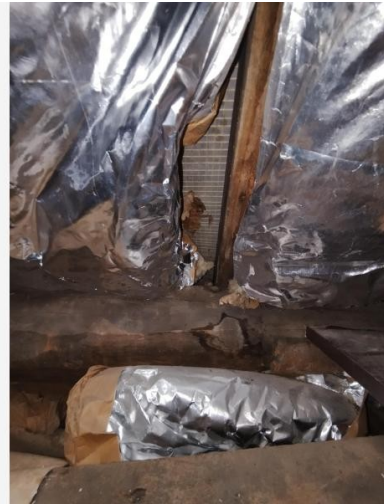
## Fiche 8: Onderdak niet verdacht

| Beschrijving | Notitie | Terug te vinden op plannen |
|---|---|---|
| Fiche 8: Onderdak niet verdacht | <p>Het onderdak werd gecontroleerd (via het opzijdschuiven van isolatiewol). Er is geen verdacht onderdak vastgesteld, enkel een folie.</p> <p>Deze handeling is een steekproef, er is geen garantie dat het volledige dak met éénzelfde materiaal is opgebouwd. Het is niet duidelijk of er een andere laag onder de folie zit.</p> | Plan 1.4: Hoofdgebouw plan |

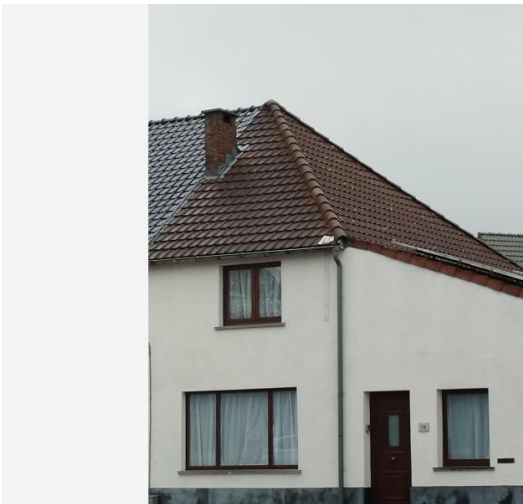
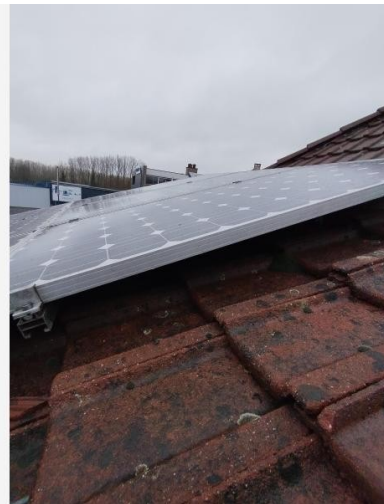
## Fiche 9: Dakbedekking pannen

| Beschrijving | Notitie | Terug te vinden op plannen |
|---|---|---|
| Fiche 9: Dakbedekking pannen | De dakbedekking werd gecontroleerd. Deze bestaat uit pannen en bevat geen asbest verdachte materialen. | Plan 1.4: Hoofdgebouw plan |

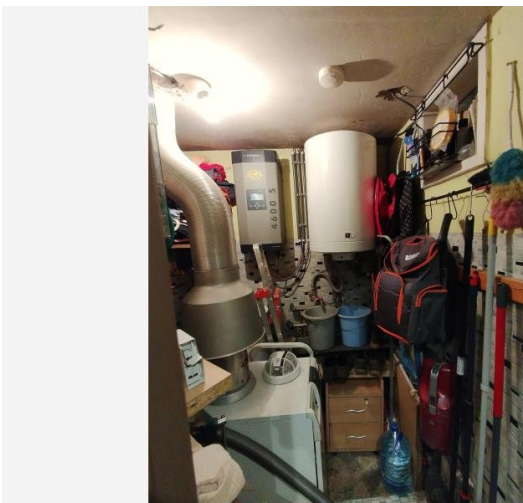
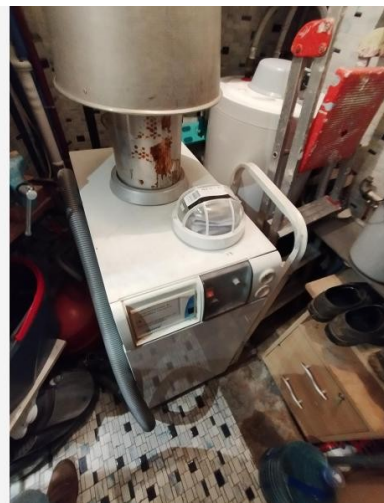
## Fiche 10: CV Ketel

| Beschrijving | Notitie | Terug te vinden op plannen |
|---|---|---|
| Fiche 10: CV Ketel | De CV ketel werd gecontroleerd en is niet asbest verdacht. | - |
