# Asbestinventarisatetest

Nieuwstraat 28, 9450 Haaltert

Attestnummer : 20260219-000426.000

Uitgegeven op : 19.02.2026

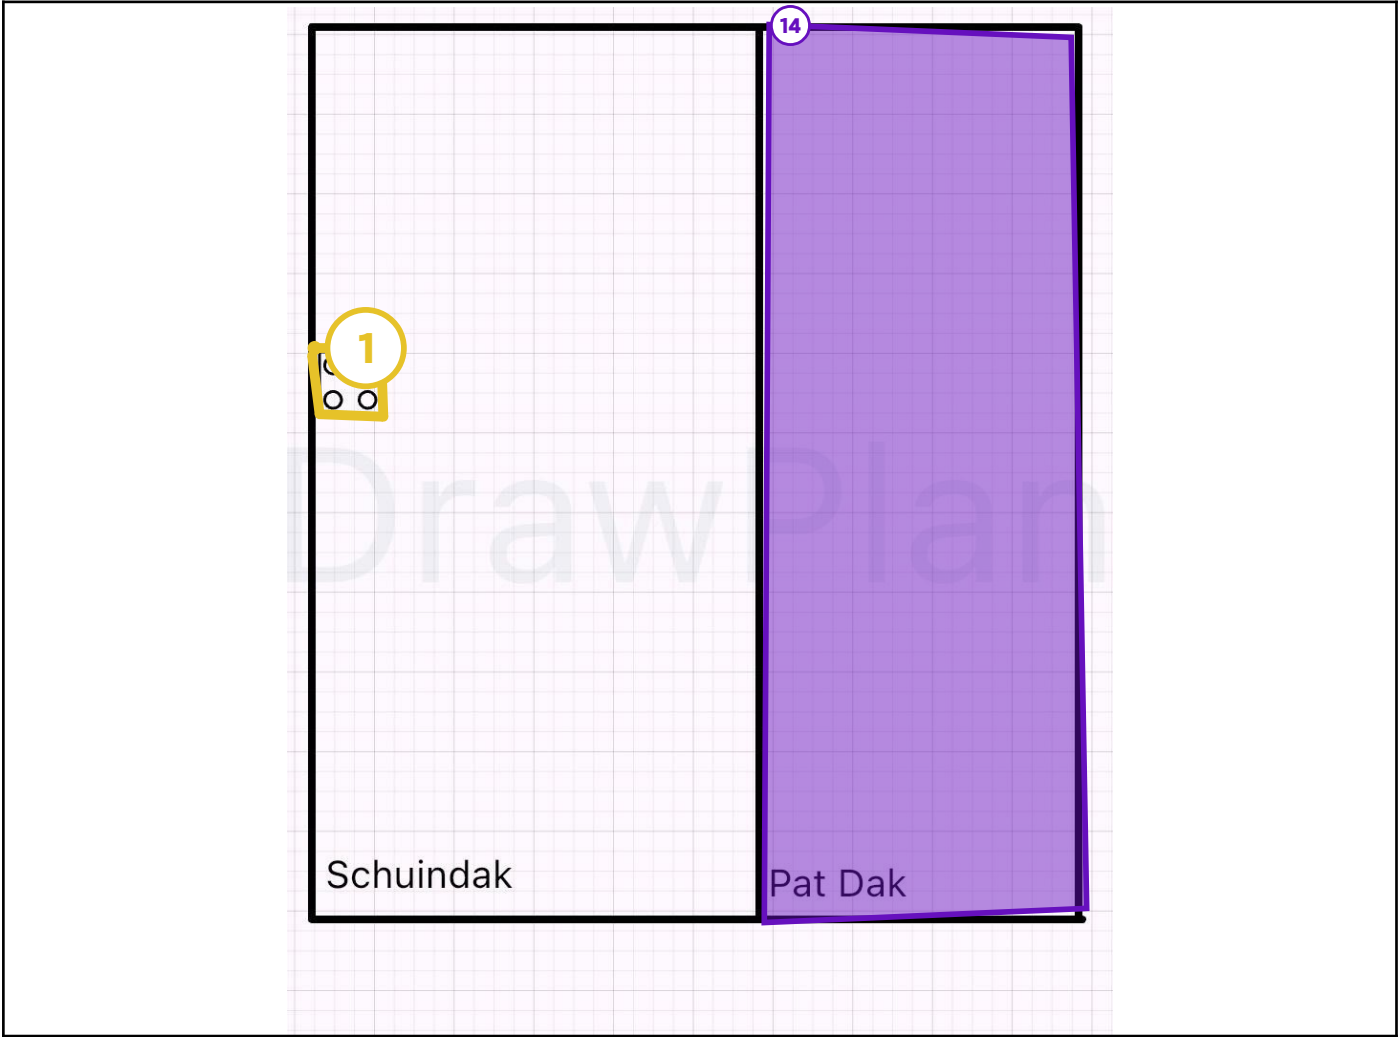
# Plan 1.5: Dak

| Beschrijving | Type | Actie |
|---|---|---|
| 1. cementering (niet bereikbaar voor staalname) | Asbestmateriaal | Zorgvuldig beheren |

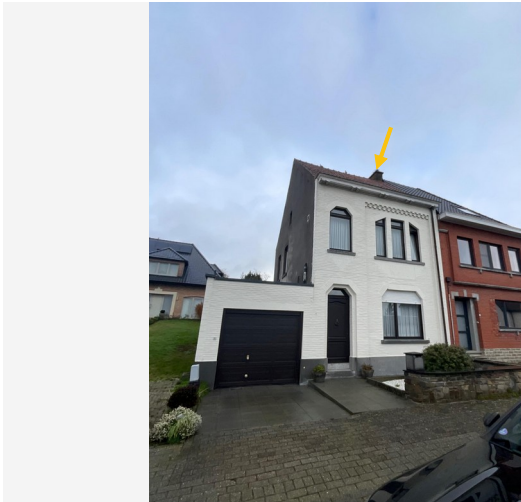
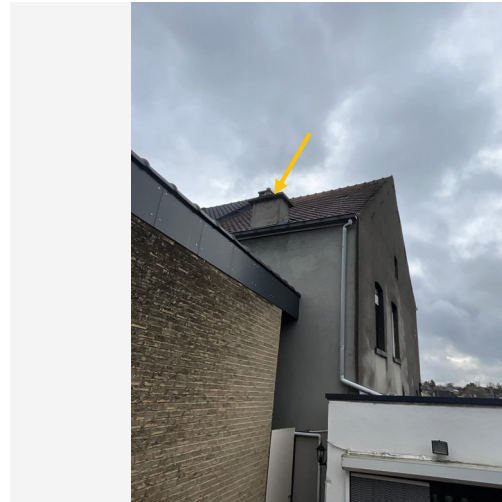
# Fiche 1: cementering (niet bereikbaar voor staalname)

## Conclusie

Het asbestmateriaal valt onder de mijlpaal van 2040.

Zorgvuldig beheren

| Eindbeoordeling materiaalrisico | Laag materiaalrisico en/of verlaagde kans op vezelvrijgave |

| Asbestsoort (vezeltype) | Crocidoliet aanwezig |
| Toestand van het materiaal | Licht beschadigd, licht verweerd. Intact calciumsilicaatmateriaal of categorie III 'gebondenheid' |

| Opmerking | <p>Volgens het inspectieprotocol is een monstername van cementering verplicht om dit te identificeren als niet-asbesthoudend.</p> <p>De toepassing is niet bereikbaar voor monstername. De toepassing blijft asbestverdacht.</p> <p>De vermelde oppervlaktes en volumes betreffen een beredeneerde schatting. Er worden geen rechten verleend aan deze oppervlaktes/volumes.</p> |

- Zorg voor een veilig beheer. Vermijd het beschadigen van het asbestmateriaal. Controleer de toestand jaarlijks op wijzigingen.
- Hemelwater dat afspoelt van asbestcement daken of gevels kan asbestdeeltjes bevatten. Gebruik het enkel voor gesloten circuits (bv. spoelen toiletten). Reinig na het vervangen van het dak of de gevel de dakgoten en regenwaterput of -ton om asbesthoudend sediment of slib te verwijderen
- Voer bijkomende staalname(s) uit.

- Hermetische zone (erkend asbestverwijderaar)  
HZ erkend asbestverwijderaar

Cementering wordt verwijderd tot op de draagmuur, dit is een losgebonden toepassing en dient verwijderd te worden in een hermetische zone. Voer bijkomende staalnames uit om bepaalde zones uit te sluiten.

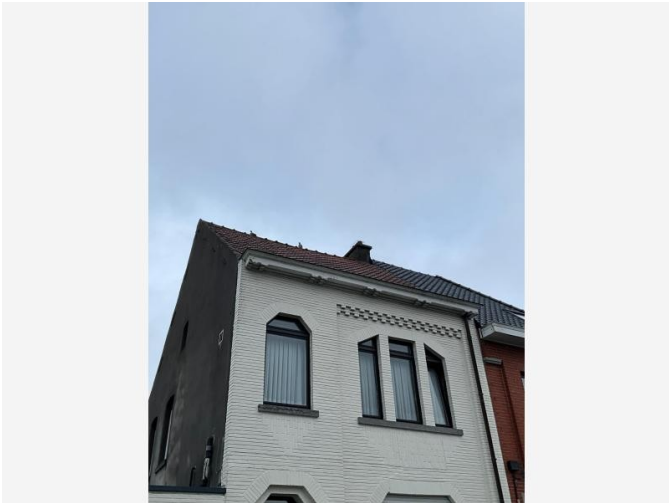
**Reden:** Het te onderzoeken materiaal situeert zich hoger dan 3,50 m te rekenen vanaf een veilige ondergrond

**Uitleg van de asbestdeskundige:** Bij werken (dak of reiniging schouw) kan een stelling geplaatst worden , het is niet duidelijk of er asbestverdachte materialen aanwezig zijn in/rond de schouw.

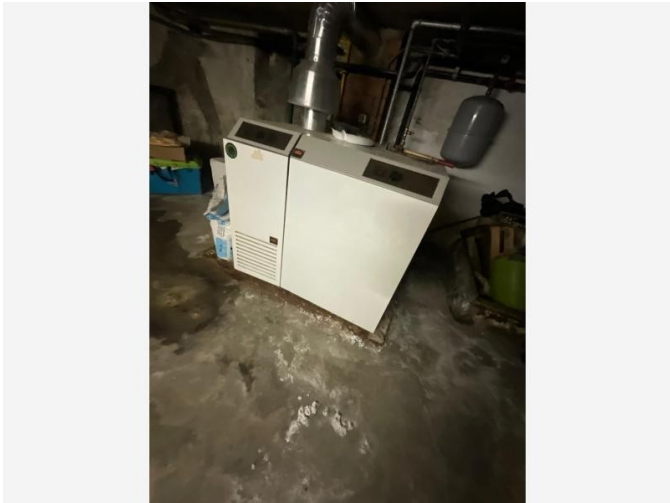
**Reden:** niet waarneembaar

**Uitleg van de asbestdeskundige:** Deze verplicht te beschrijven ruimte of materiaal is niet waarneembaar waardoor er op dit ogenblik in de databank geen adviesfiche voor kan opgesteld worden. Bij het beperkingstype duidt die middellange termijn aan.

Er is geen info gekend, zoals bouwjaar of gebruikt materiaal, laat de ketel controleren door een opgeleid techniker. 8u basis asbest

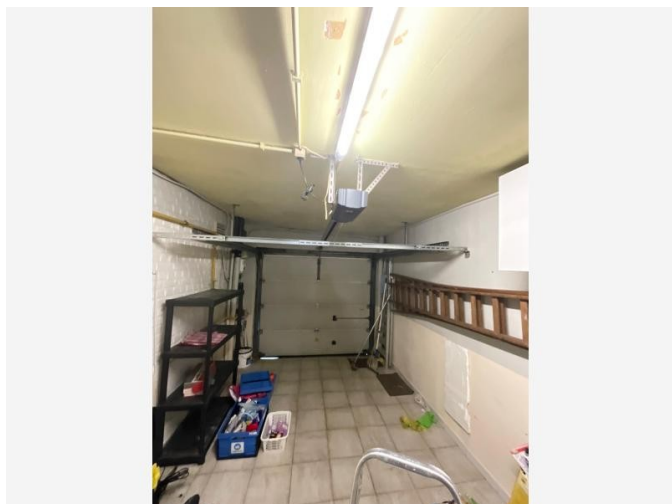
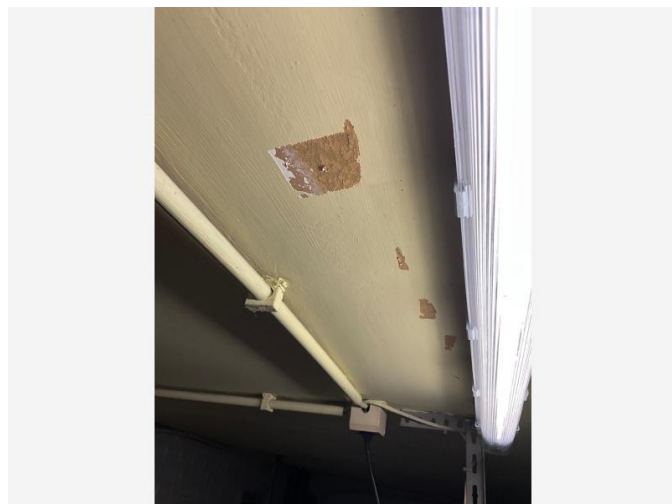
Plafonds zijn afgewerkt met valse plafonds in plaatmateriaal. Het is niet duidelijk of er pleisterwerk of ander verdacht asbestmateriaal aanwezig is achter / op deze valse plafonds, het is aangewezen om bijkomend onderzoek uit te voeren bij werken. Zonder destructieve handeling is het niet mogelijk om na te gaan of er asbesthoudende materialen aanwezig zijn achter de plafond afwerking. Als bij sloop of renovatie blijkt dat er achter deze plafonds nog pleisterwerk of asbest verdachte toepassingen aanwezig zijn, moet dit bemonsterd worden.

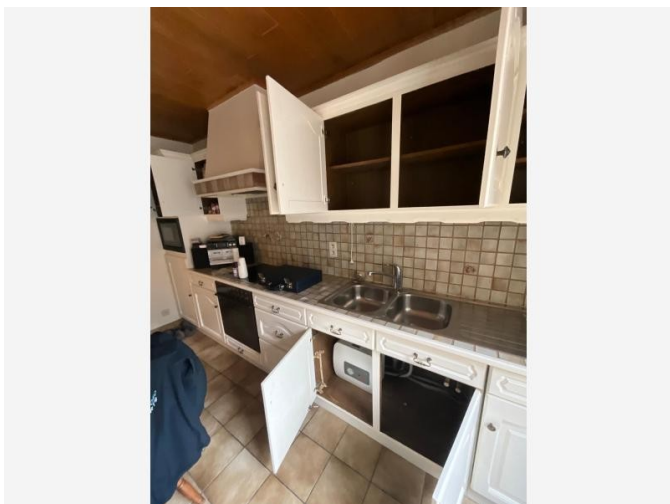
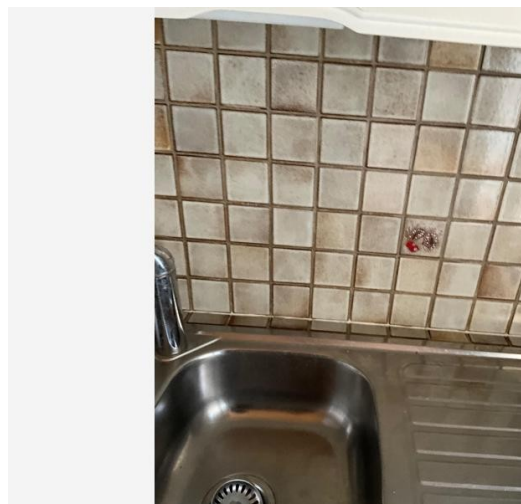
In het inspectieprotocol is een monsternamen van tegellijm verplicht om dit te identificeren als niet-asbesthoudend. Er waren geen facturen ter beschikking die bevestigen dat de tegels na 2001 waren geplaatst. Er waren geen bestaande beschadigingen aan de wandtegels om de lijm voldoende te kunnen inspecteren. Om dit af te toetsen is het aangewezen om bij eventuele renovatiewerken aan de tegels verder onderzoek/staalname te laten uitvoeren ter controle.

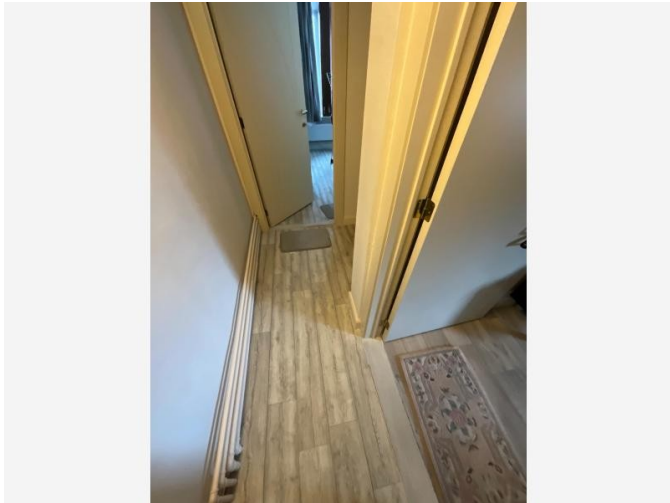
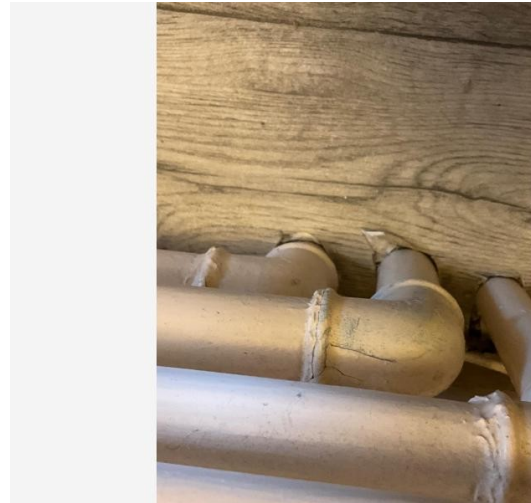
Volgens expertise kunnen we deze vinyl als niet asbest verdacht beschouwen (soepel en flexibel van structuur.) (onderkant met jute/koord) Het is niet gekend wat eronder bevindt extra controle aangewezen bij vloer werken.

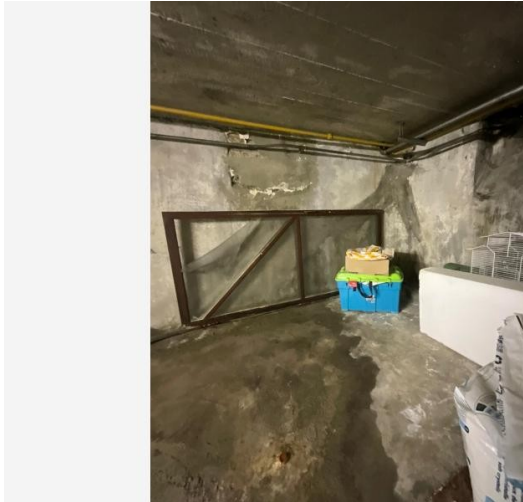
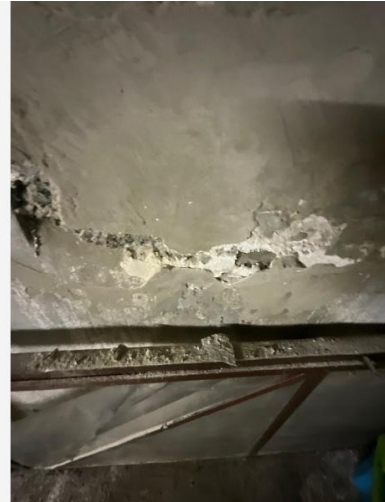
## Fiche 7: Cementering kelder binnentoepassing (met staalname)

### Conclusie

Geen asbest

| # | Type | Referentie | Resultaat |
|---|---|---|---|
| 7.1 | Mengmonster | 03 | Geen asbest |

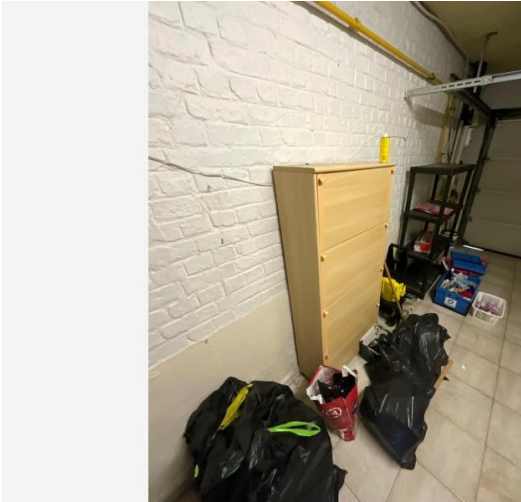
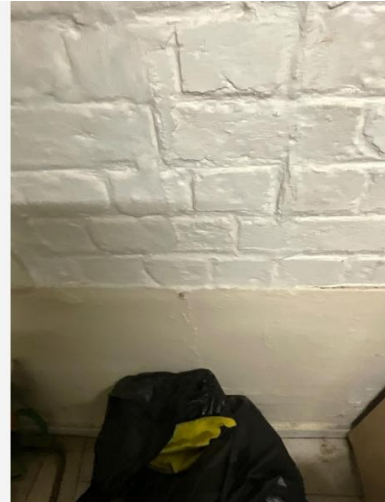
## Fiche 8: Cementering binnentoepassing (met staalname)

### Conclusie

Geen asbest

| # | Type | Referentie | Resultaat |
|---|---|---|---|
| 8.1 | Mengmonster | 02 | Geen asbest |

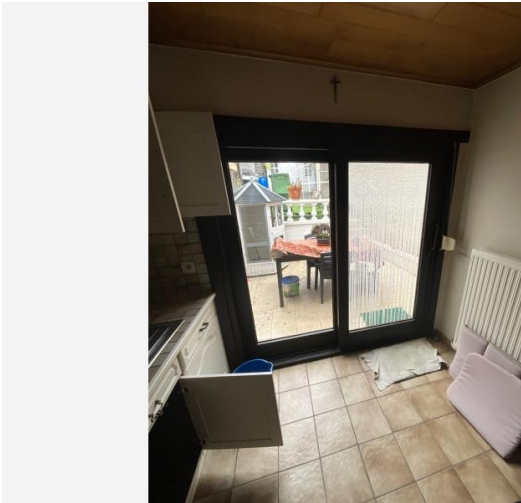
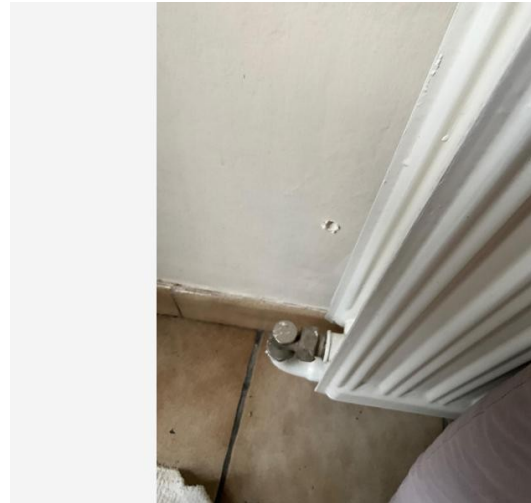
## Fiche 9: Muurpleister

### Conclusie

Geen asbest

| # | Type | Referentie | Resultaat |
|---|---|---|---|
| 9.1 | Mengmonster | 01 | Geen asbest |

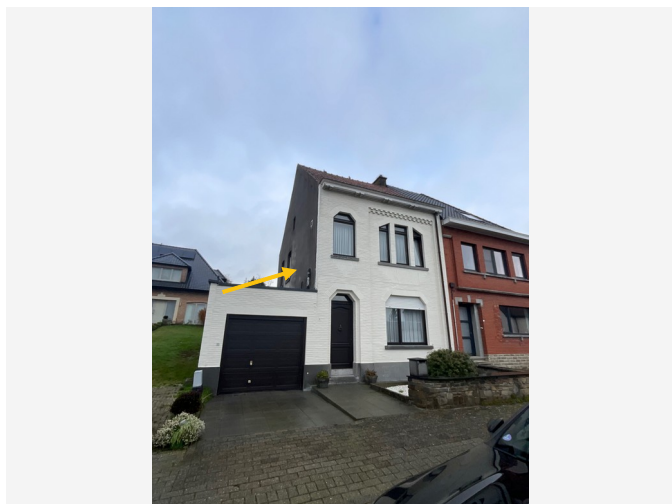
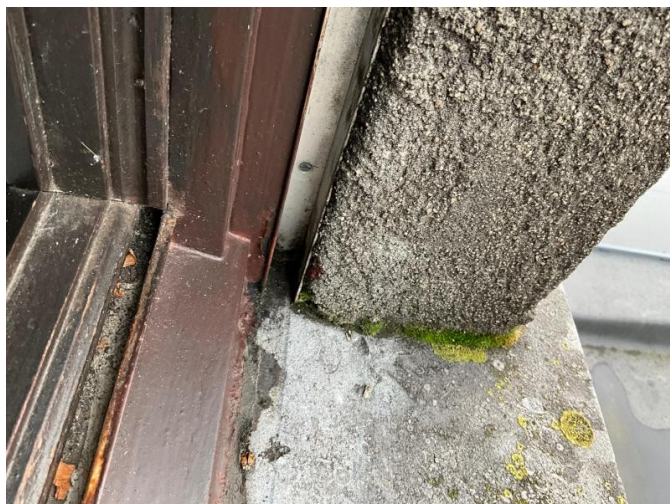
### Conclusie

Geen asbest

| # | Type | Referentie | Resultaat |
|---|---|---|---|
| 10.1 | Mengmonster | 04 | Geen asbest |

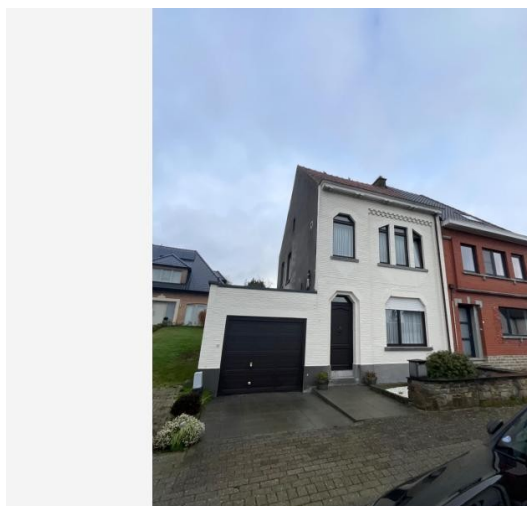
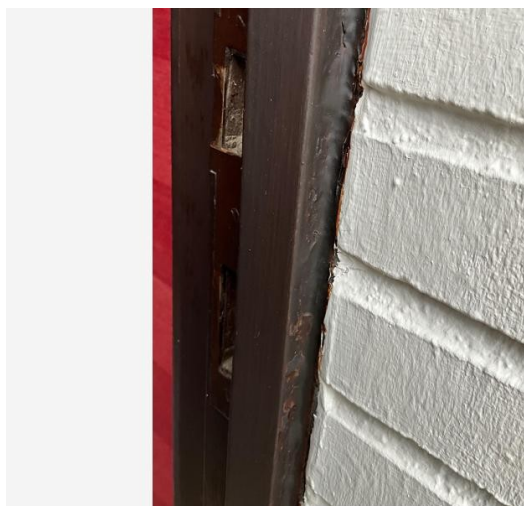
### Fiche 11: Kit niet verdacht (visueel vastgesteld)

| Beschrijving | Notitie | Terug te vinden op plannen |
|---|---|---|
| Fiche 11: Kit niet verdacht (visueel vastgesteld) | De gebruikte siliconen kit is niet asbestverdacht | - |

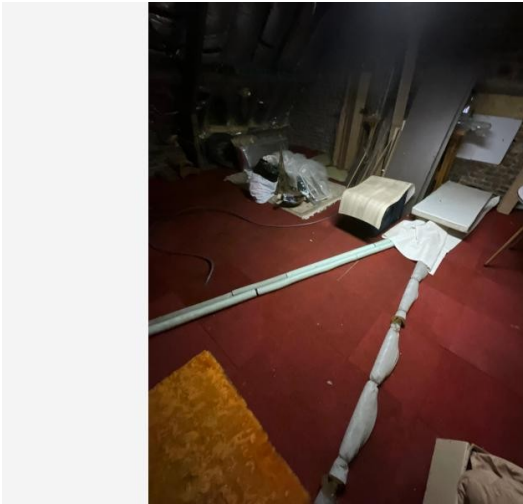
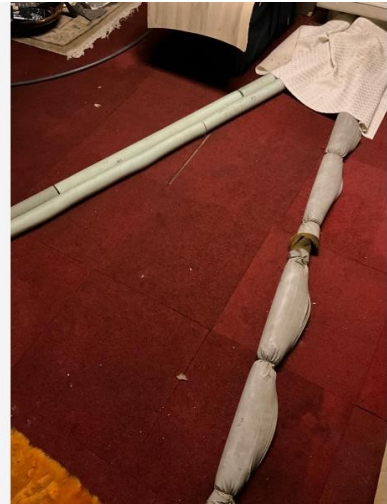
## Fiche 12: Leidingisolatie: niet verdacht

| Beschrijving | Notitie | Terug te vinden op plannen |
|---|---|---|
| Fiche 12: Leidingisolatie: niet verdacht | De thermische isolatie is visueel als niet-asbestverdacht beoordeeld. | Plan 1.4: Zolder |

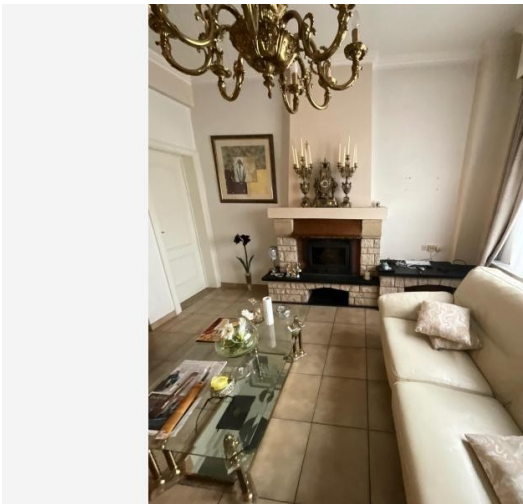
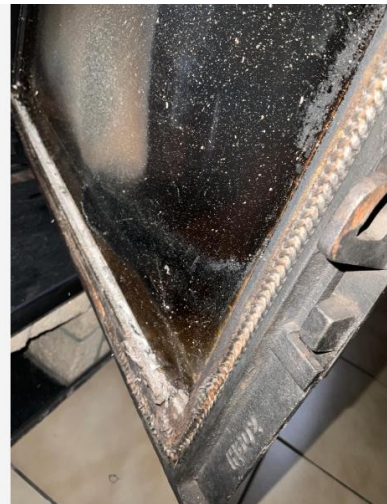
## Fiche 13: Kachelkoord (visueel niet verdacht)

| Beschrijving | Notitie | Terug te vinden op plannen |
|---|---|---|
| Fiche 13: Kachelkoord (visueel niet verdacht) | De koord werd visueel herkend als een synthetische koord en is niet asbesthoudend. | Plan 1.6: Glv |

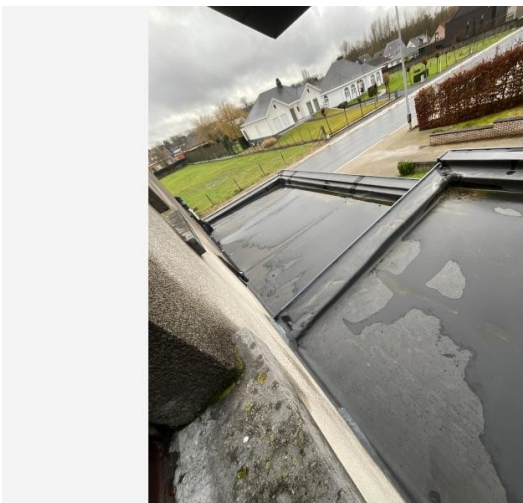
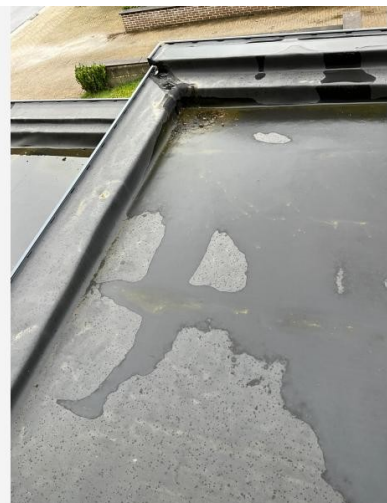
## Fiche 14: Dakbedekking niet verdacht.

| Beschrijving | Notitie | Terug te vinden op plannen |
|---|---|---|
| Fiche 14: Dakbedekking niet verdacht. | De dakbedekking wordt gecontroleerd. deze bestaat uit epdm en bevat geen asbest verdachte materialen. | Plan 1.5: Dak |

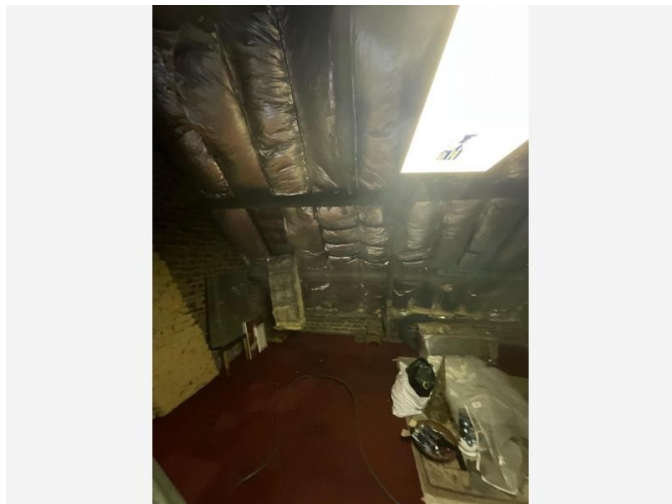
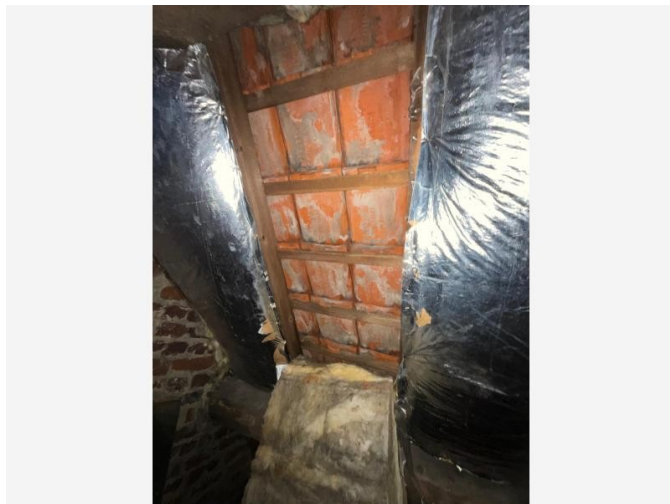
### Fiche 15: onderdak (niet aanwezig)

| Beschrijving | Notitie | Terug te vinden op plannen |
|---|---|---|
| Fiche 15: onderdak (niet aanwezig) | onderdak (niet aanwezig) in het inspectie gebied. | Plan 1.14: Dak |
