# Asbestinventarisatattest

Halsesteenweg 123, 9402 Ninove

Attestnummer : 20251223-000490.000

Uitgegeven op : 23.12.2025

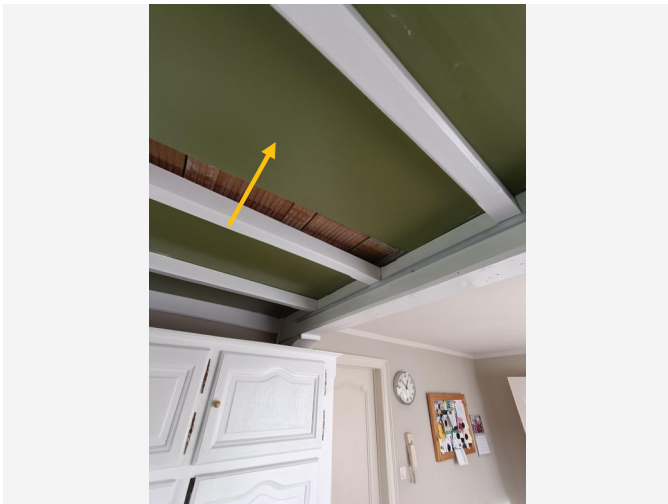
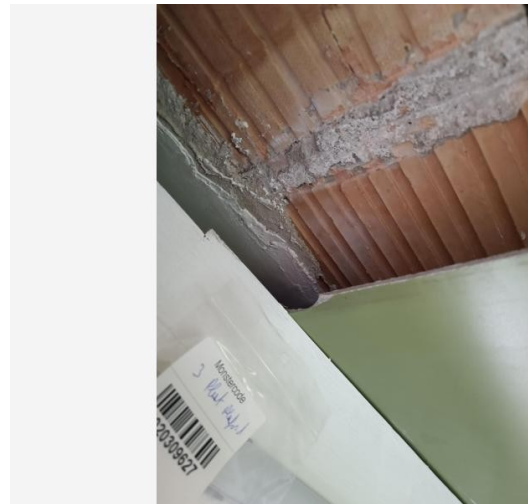
Het asbestmateriaal valt onder de mijlpaal van 2040.

Men mag er niet in boren of zagen.

| Eindbeoordeling materiaalrisico | Zeer laag materiaalrisico en/of zeer lage kans op vezelvrijgave |

| Gebondenheid | Categorie 1: hechtgebonden in oorsprong |
| Asbestsoort (vezeltype) | Alleen chrysotiel |
| Asbestconcentratie | Laag (< 50%) |
| Afschermingsgraad van het gehele materiaal | Geheel of deels (ook) vrij aan de binnenlucht |
| Toestand van het materiaal | Onbeschadigd, niet verweerd |

| # | Type | Referentie | Resultaat |
|---|---|---|---|
| 1.1 | Puntmonster | 3 | Chrysotiel |

| Asbestmateriaal | Plaat, paneel, tablet - Geëmailleerd, type Glasal |

- Zorg voor een veilig beheer. Vermijd het beschadigen van het asbestmateriaal. Controleer de toestand jaarlijks op wijzigingen.

- Eenvoudige handelingen: mag via doe-het-zelf of door werknemer(s) met opleidingsattest eenvoudige handelingen  
Mag verwijderd worden via EH via doe-het zelf :

Standaard dragen van de nodige wegwerp beschermingsmiddelen FFP 3 masker , handschoenen en tyvec CAT III type 5-6 , afwasbaar schoeisel Fixeer de platen , maak de platen voorzichtig los zonder te breken , verpak dubbel met plastic folie , luchtdicht verpakken en afvoeren naar een plaatselijk containerpark als hechtgebonden afval. Voor hechtgebonden toepassingen: Bij verwijdering door doe-het-zelf moet men dit afval dubbel en luchtdicht verpakt aandienen bij het gemeentelijk recyclagepark. Men raadpleegt best op voorhand de voorwaarden van het recyclagepark.

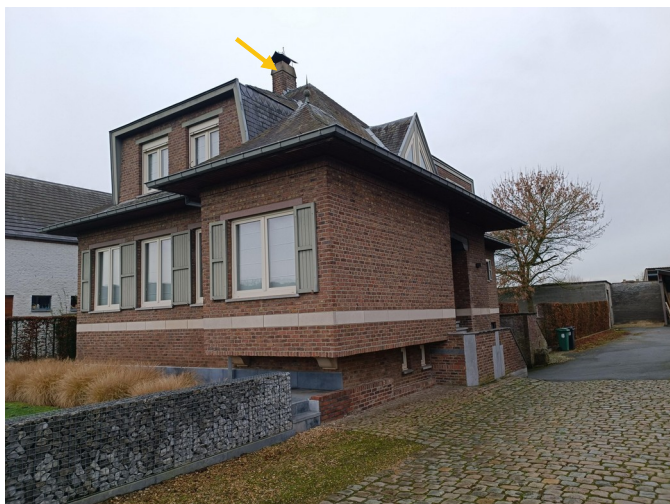
*Situeringsfoto*

**Reden:** Het te onderzoeken materiaal situeert zich hoger dan 3,50 m te rekenen vanaf een veilige ondergrond

**Uitleg van de asbestdeskundige:** Bij werken (dak of reiniging schouw) kan een stelling geplaatst worden, het is niet duidelijk of er asbestverdachte materialen aanwezig zijn in de schouw.

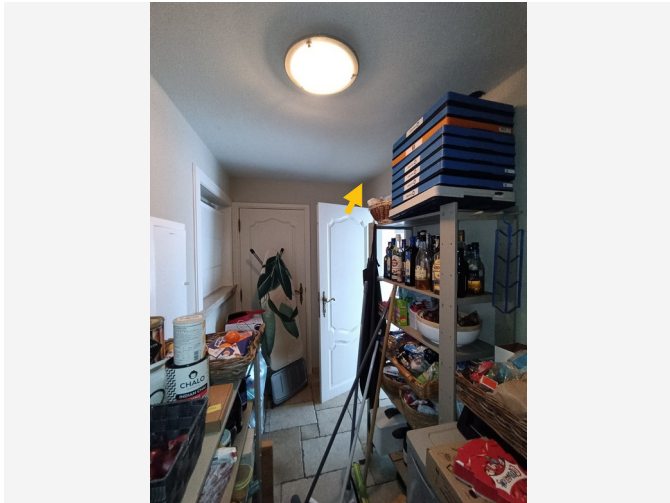
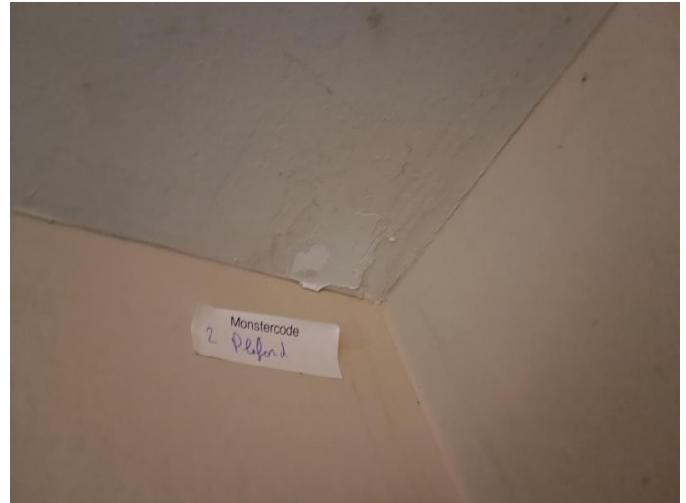
## Fiche 4: Plafondpleister

Geen asbest

| # | Type | Referentie | Resultaat |
|---|---|---|---|
| 4.1 | Mengmonster | 2 | Geen asbest |

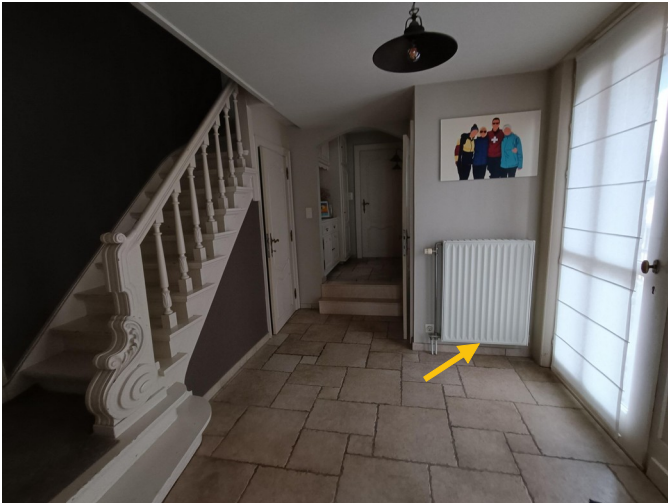
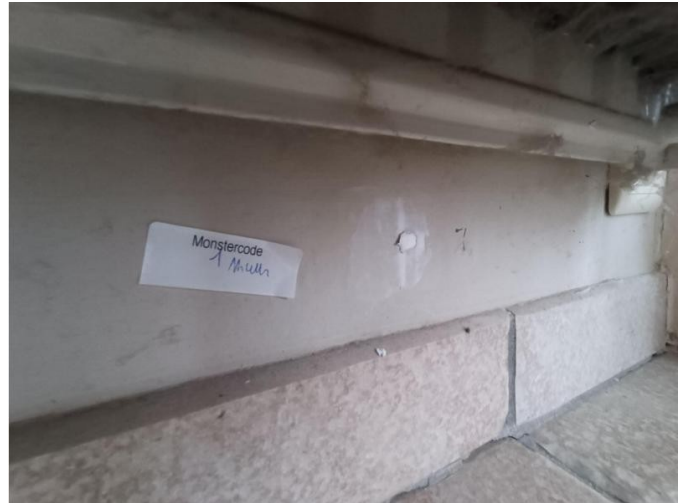
## Fiche 5: Muurpleister

Geen asbest

| # | Type | Referentie | Resultaat |
|---|---|---|---|
| 5.1 | Mengmonster | 1 | Geen asbest |

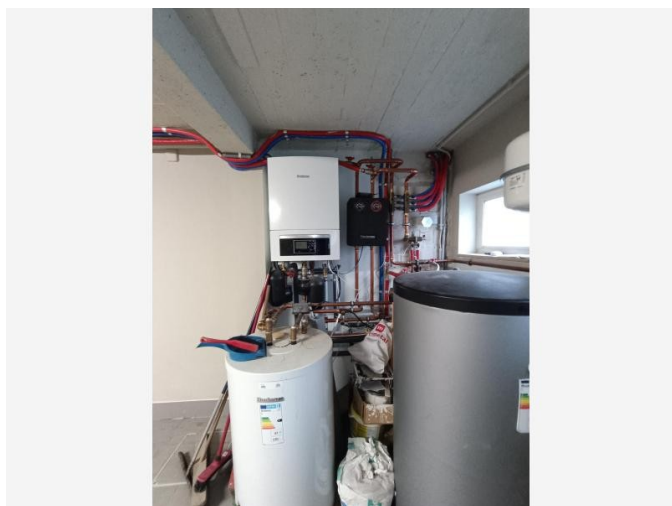
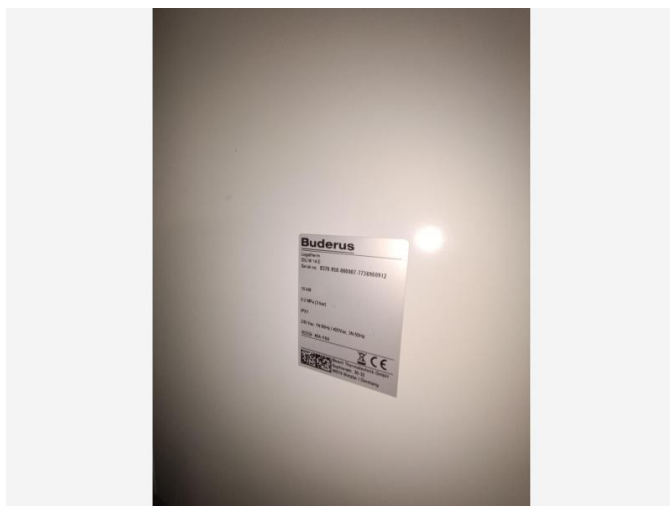
## Fiche 6: CV Ketel

| Beschrijving | Notitie | Terug te vinden op plannen |
|---|---|---|
| Fiche 6: CV Ketel | De CV ketel werd gecontroleerd en is niet asbest verdacht geen risico bouwjaar. | - |

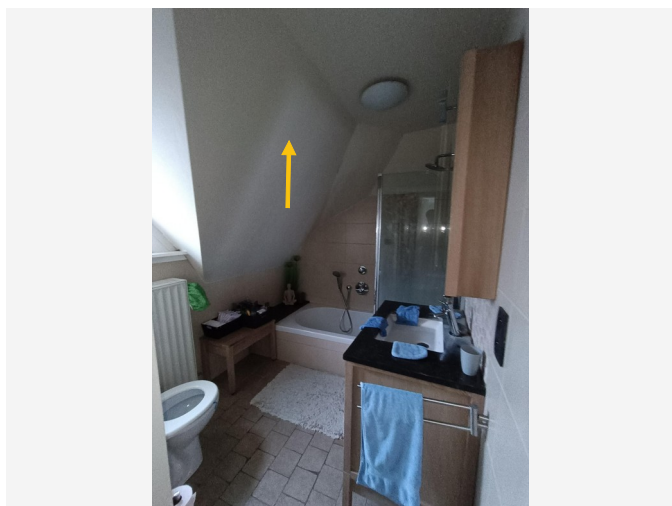
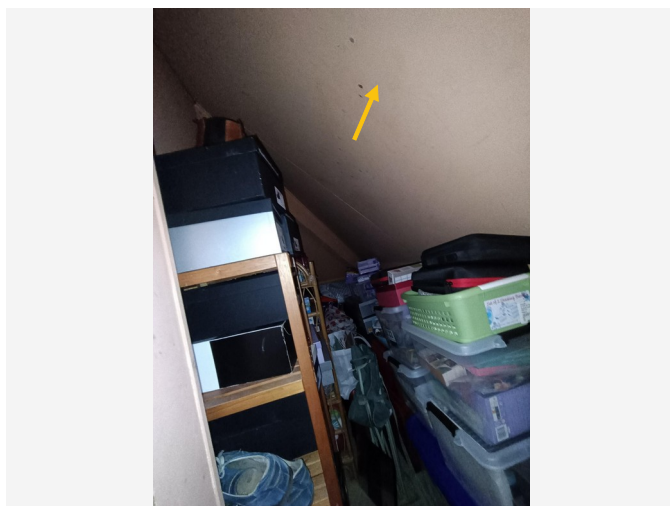
## Fiche 7: Valse plafonds

| Beschrijving | Notitie | Terug te vinden op plannen |
|---|---|---|
| Fiche 7: Valse plafonds | Sommige plafonds zijn afgewerkt met valse plafonds in plaatmateriaal. Het is niet duidelijk of er pleisterwerk of ander verdacht asbestmateriaal aanwezig is achter / op deze valse plafonds, het is aangewezen om bijkomend onderzoek uit te voeren bij werken. Het plafond bestaat uit gipsplaten/pvc . Zonder destructieve handeling is het niet mogelijk om na te gaan of er asbesthoudende materialen aanwezig zijn achter de plafond afwerking. Als bij sloop of renovatie blijkt dat er achter deze plafonds nog pleisterwerk of asbest verdachte toepassingen aanwezig zijn, moet dit bemonsterd worden. | Plan 1.6: Verdieping +1 |

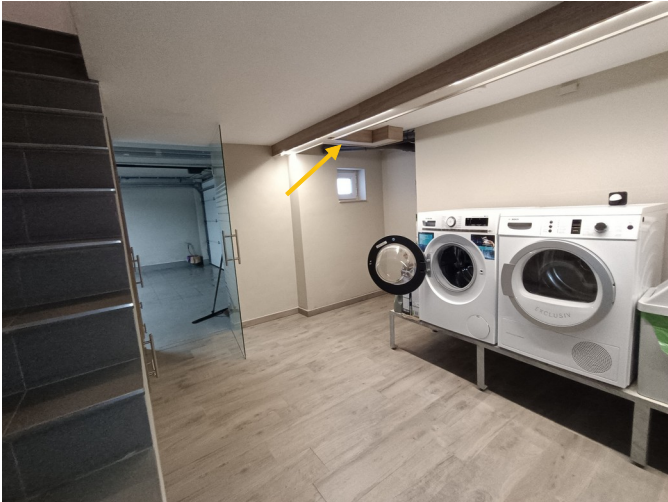
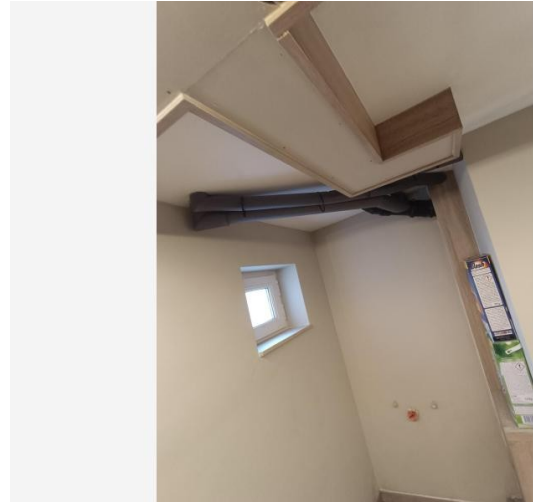
| Beschrijving | Notitie | Terug te vinden op plannen |
|---|---|---|
| Fiche 8: Leidingisolatie (niet verdacht) | De leidingisolatie is niet-asbestverdacht. | - |

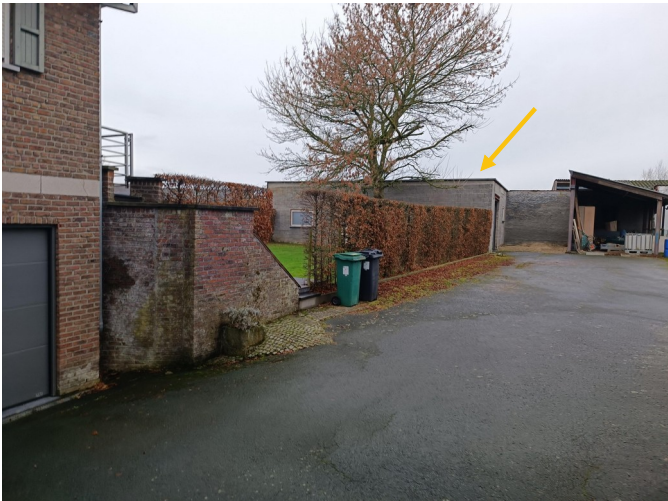
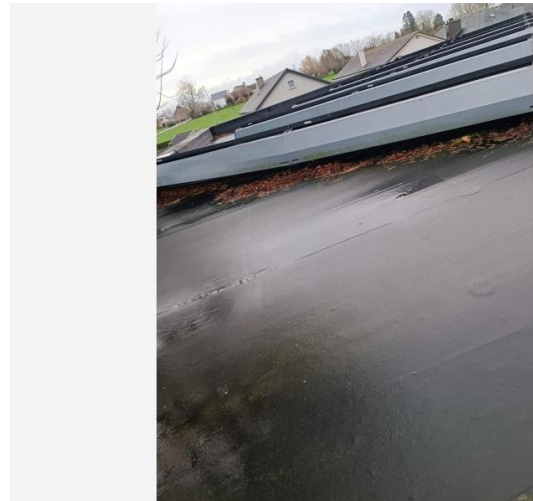
## Fiche 9: Epdm plat dak garage (niet verdacht - factuurbewijs)

| Beschrijving | Notitie | Terug te vinden op plannen |
|---|---|---|
| Fiche 9: Epdm plat dak garage (niet verdacht - factuurbewijs) | De roofing werd vernieuwd in 2015. (zie bewijsdocumenten). We nemen aan dat bitumen geplaatst na 2001 niet asbesthoudend zijn. Het is niet duidelijk of er asbestverdachte onderlagen aanwezig. Het is aangewezen om extra controle uit te voeren bij eventuele renovatiewerken. De vermelde oppervlaktes, diktes en volumes betreffen een beredeneerde schatting. Er worden geen rechten verleend aan deze oppervlaktes/diktes/volumes. | Plan 2.1: Garage plan |

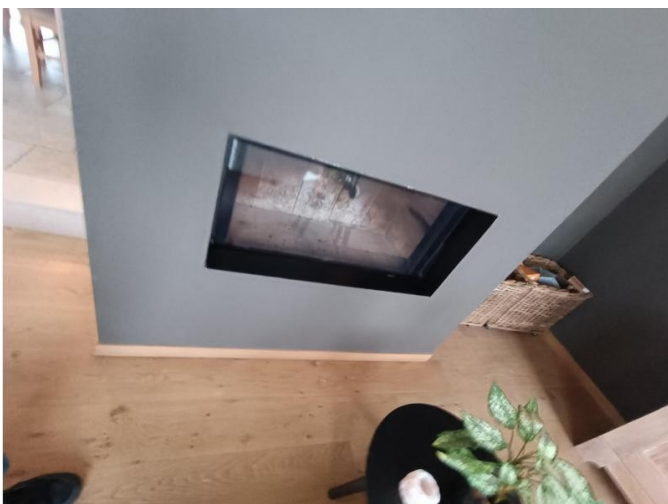
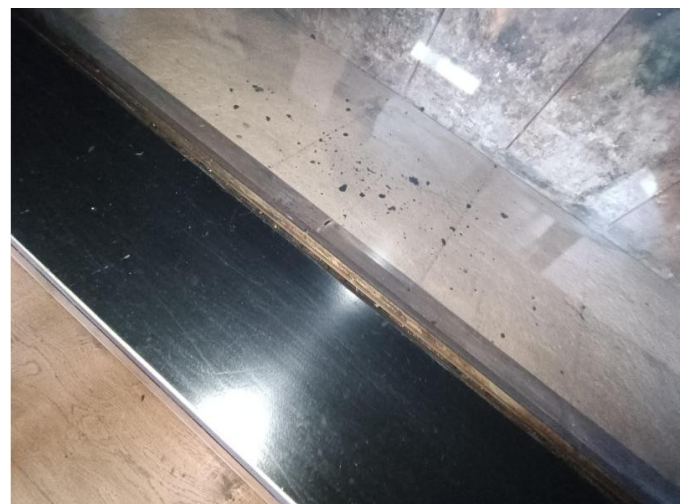
## Fiche 10: Kachelkoord

| Beschrijving | Notitie | Terug te vinden op plannen |
|---|---|---|
| Fiche 10: Kachelkoord | Niet-asbestverdachte koord in de kachel. | Plan 1.3: Gelijkvloers |

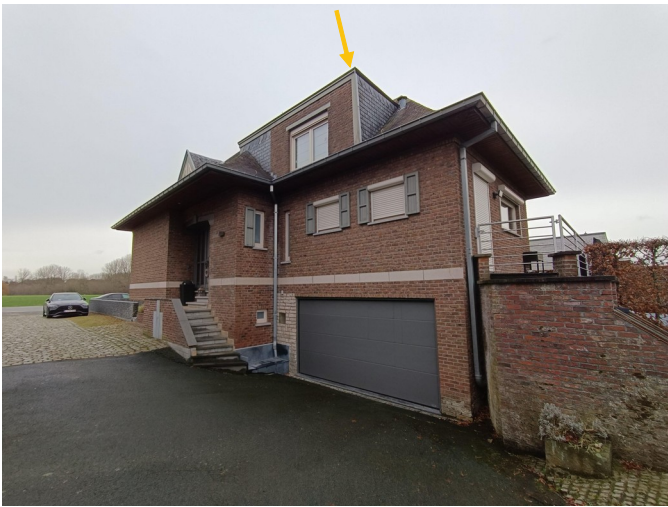
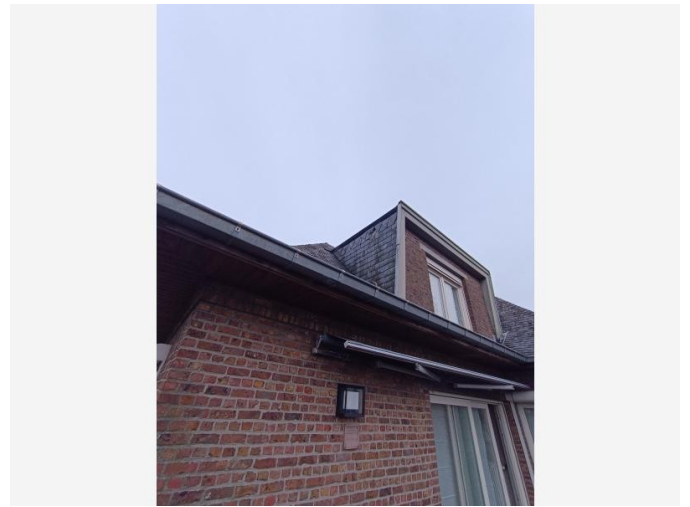
## Fiche 11: Roofing plat dak woning (niet verdacht - factuurbewijs)

| Fiche 11: Roofing plat dak woning (niet verdacht - factuurbewijs) | De roofing werd vernieuwd in 2004 (zie bewijsdocumenten). We nemen aan dat bitumen geplaatst na 2001 niet asbesthoudend zijn. Het is niet duidelijk of er asbestverdachte onderlagen aanwezig. Het is aangewezen om extra controle uit te voeren bij eventuele renovatiewerken. De vermelde oppervlaktes, diktes en volumes betreffen een berekende schatting. Er worden geen rechten verleend aan deze oppervlaktes/diktes/volumes. | - |

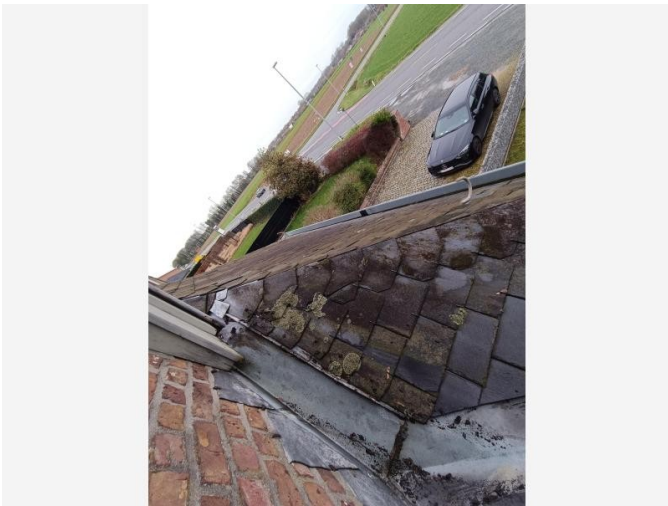
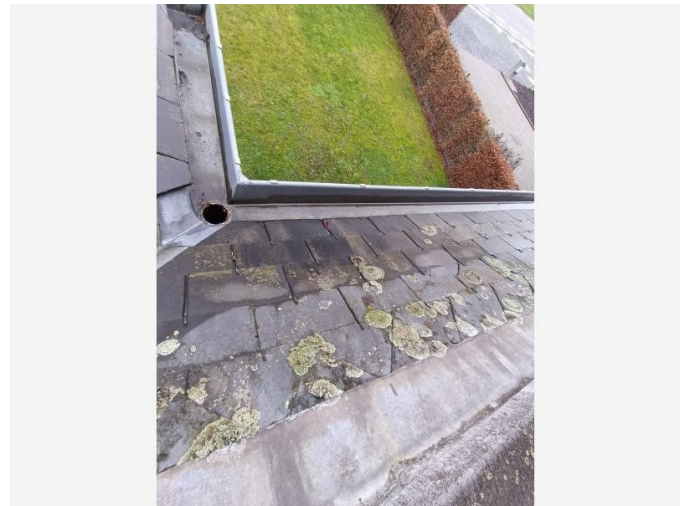
## Fiche 12: Dakbedekking bestaande uit natuurleien (niet verdacht)

| Fiche 12: Dakbedekking bestaande uit natuurleien (niet verdacht) | De dakbedekking is niet-asbestverdacht. | - |

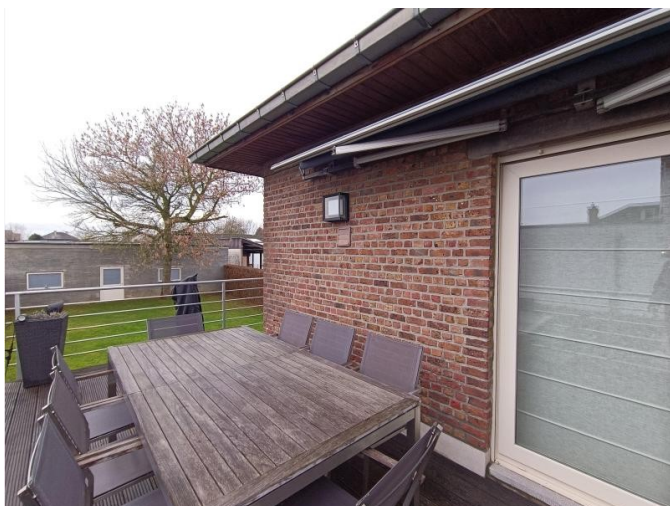
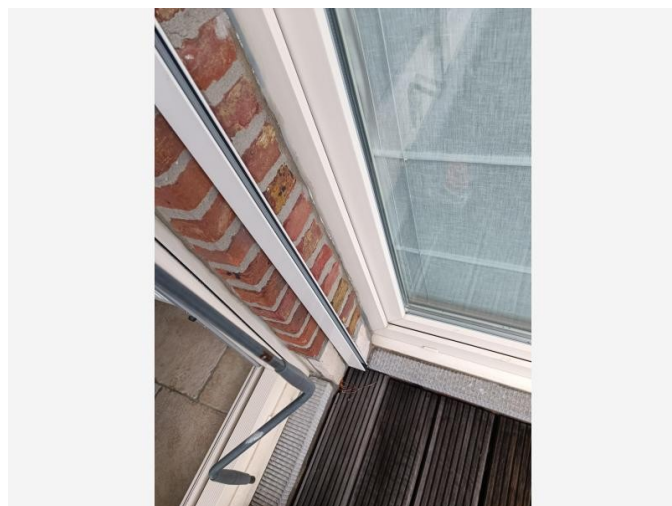
## Fiche 13: Kit aan de ramen

| Fiche 13: Kit aan de ramen | De kit aan de ramen is niet asbestverdacht. | - |
