# Asbestinventarisatattest

Koning Albertstraat 17, 1760 Roosdaal

Attestnummer : 20260212-000476.000

**Niet-asbestveilig**

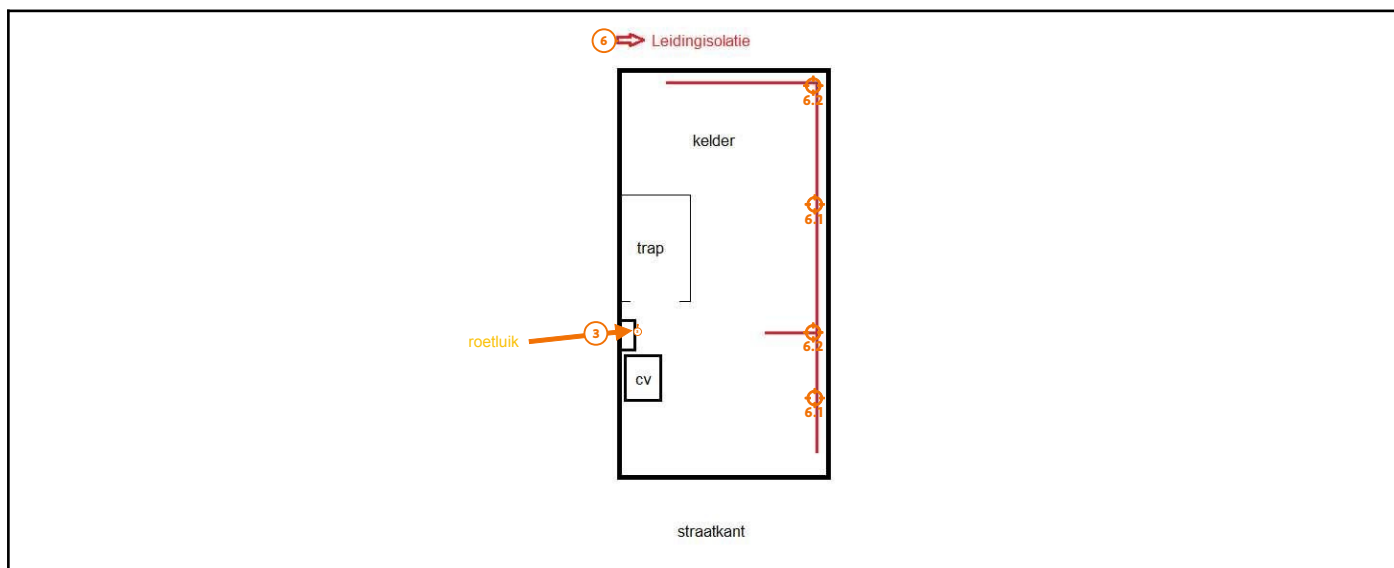
## Plan 1.2: Schets woning kelder

| Beschrijving | Type | Actie |
|---|---|---|
| 3. Roetluik met houder | Asbestmateriaal | <a href="#">Verwijderen</a> |
| 6. Leidingisolatie: bocht/recht | Asbestmateriaal | <a href="#">Verwijderen</a> |

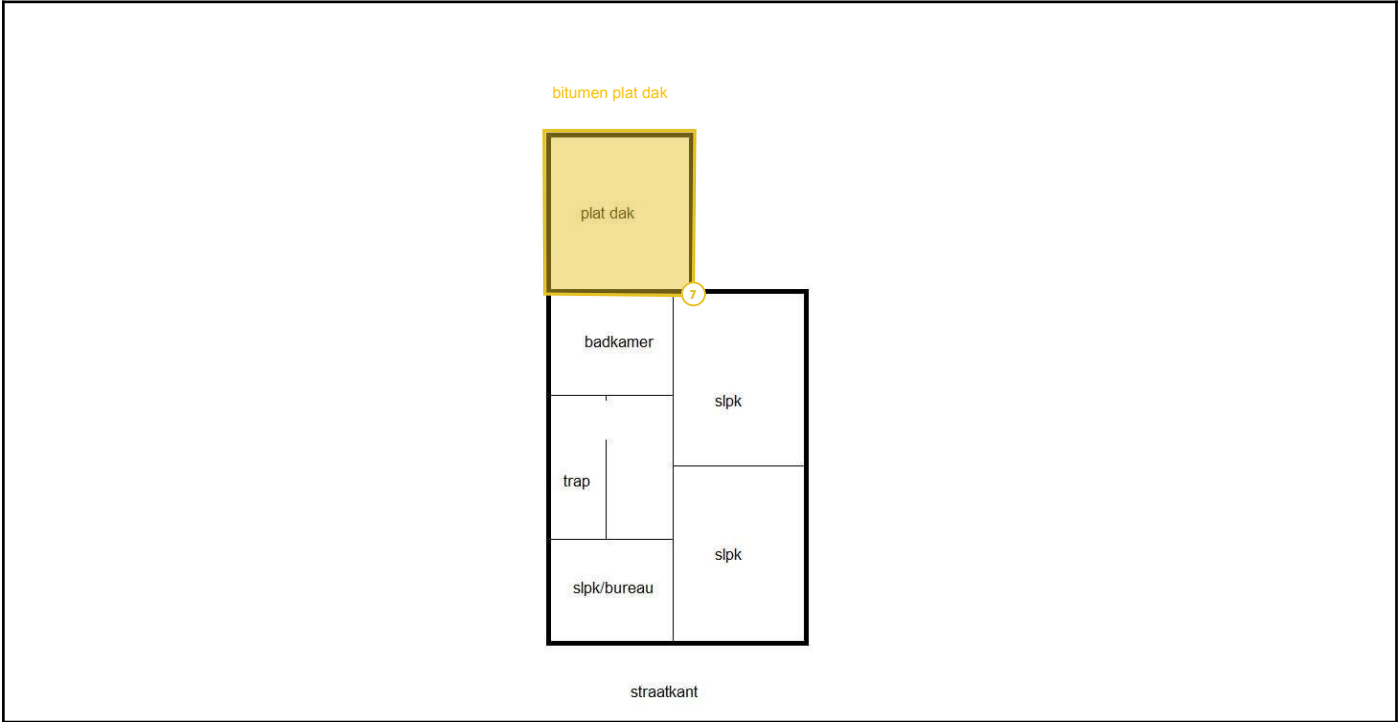
# Plan 1.10: Schets woning V+1

| Beschrijving | Type | Actie |
|---|---|---|
| 7. Roofing plat dak | Asbestmateriaal | Zorgvuldig beheren |

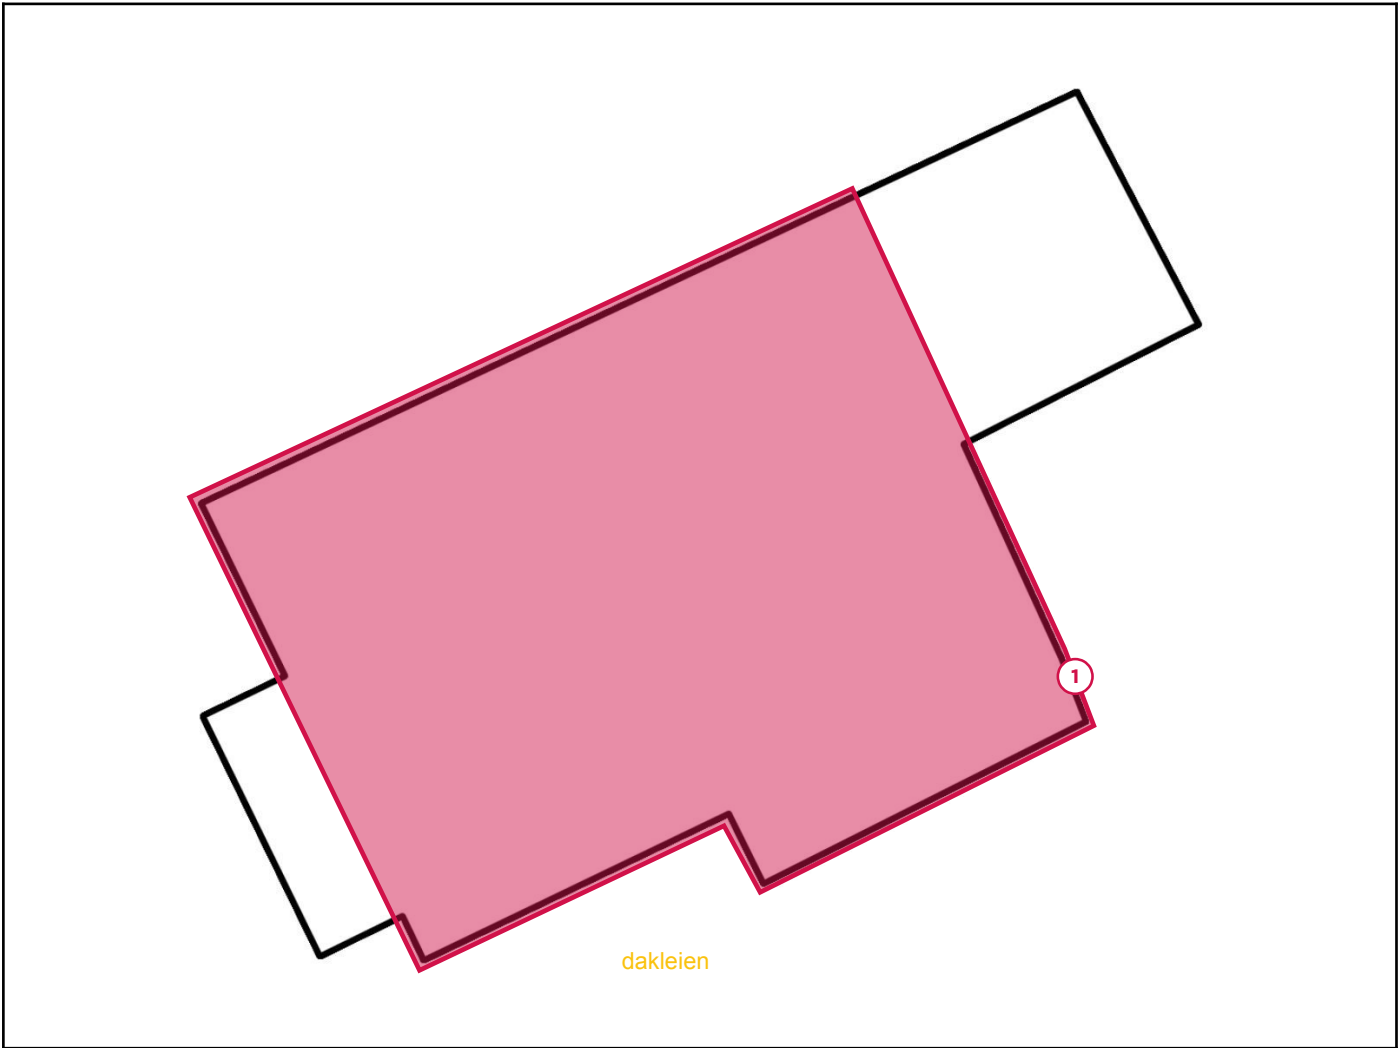
# Plan 1.15: Woning plan

| Beschrijving | Type | Actie |
|---|---|---|
| 1. Dakleien | Asbestmateriaal | Dringend verwijderen |

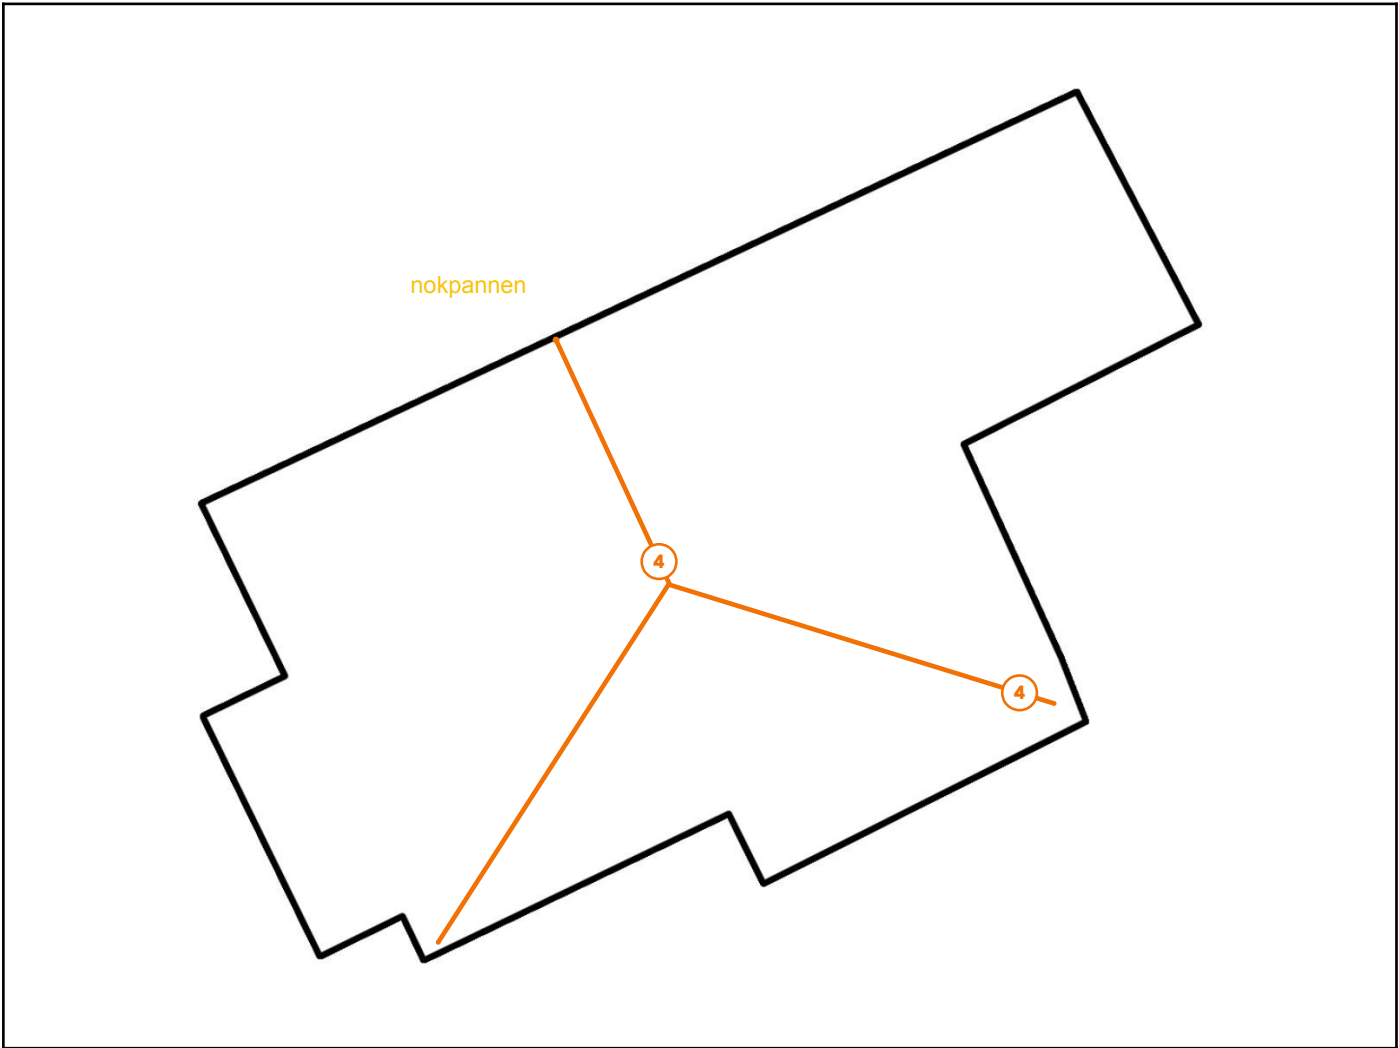
# Plan 1.16: Woning plan

| Beschrijving | Type | Actie |
|---|---|---|
| 4. Nokpannen | Asbestmateriaal | Verwijderen |

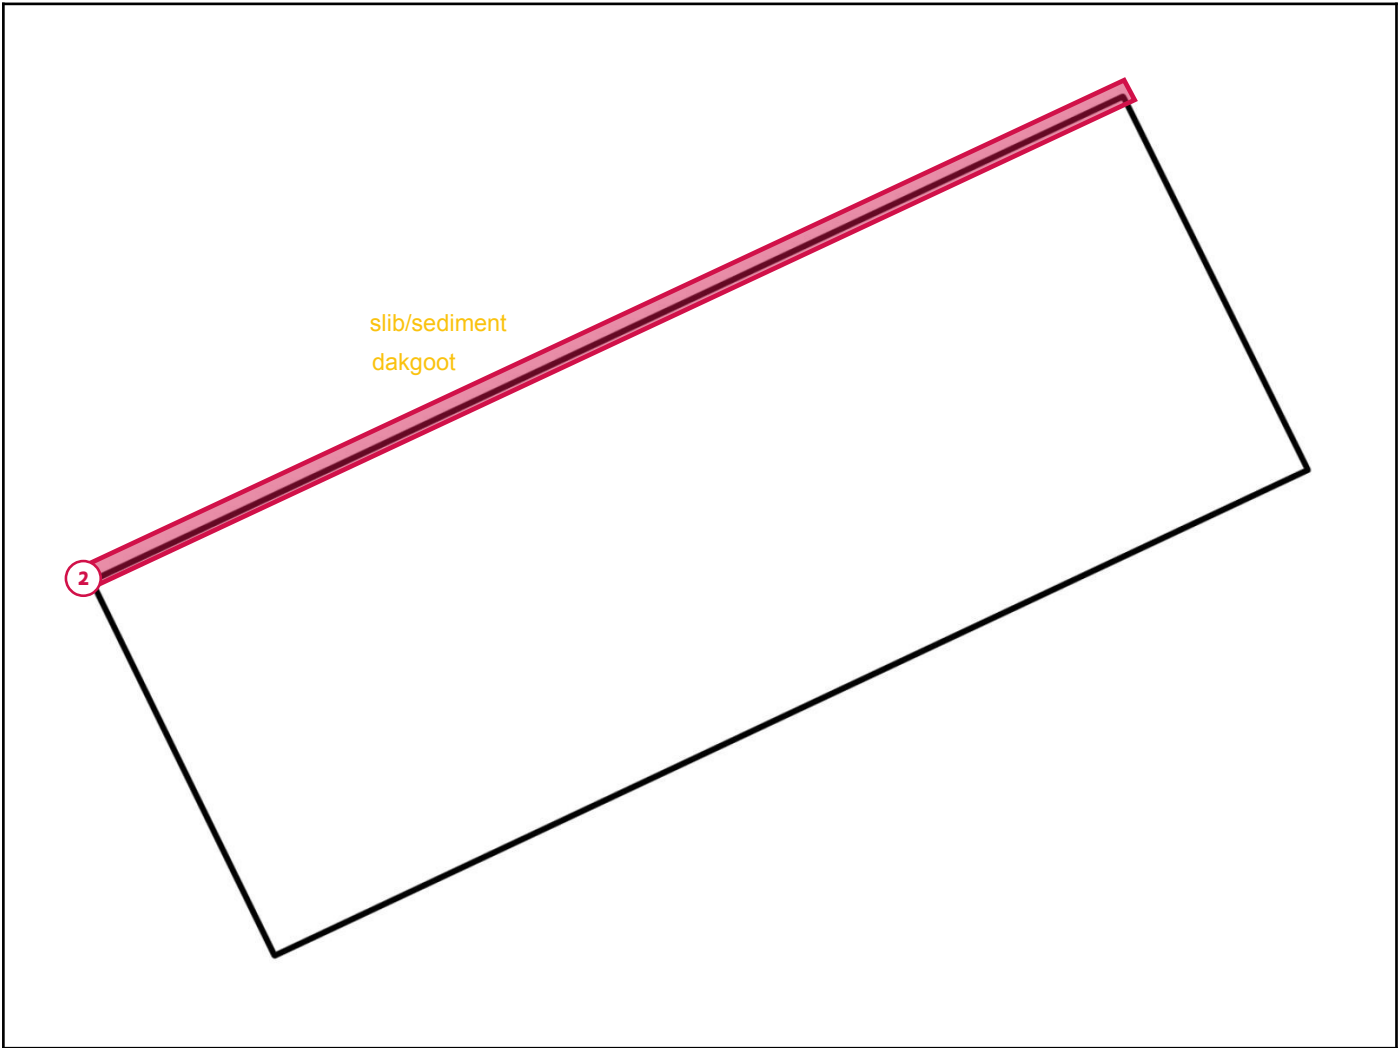
# Plan 2.1: Garage plan

| Beschrijving | Type | Actie |
|---|---|---|
| 2. Slib/sediment dakgoot (garage) | Asbestmateriaal | Dringend verwijderen |

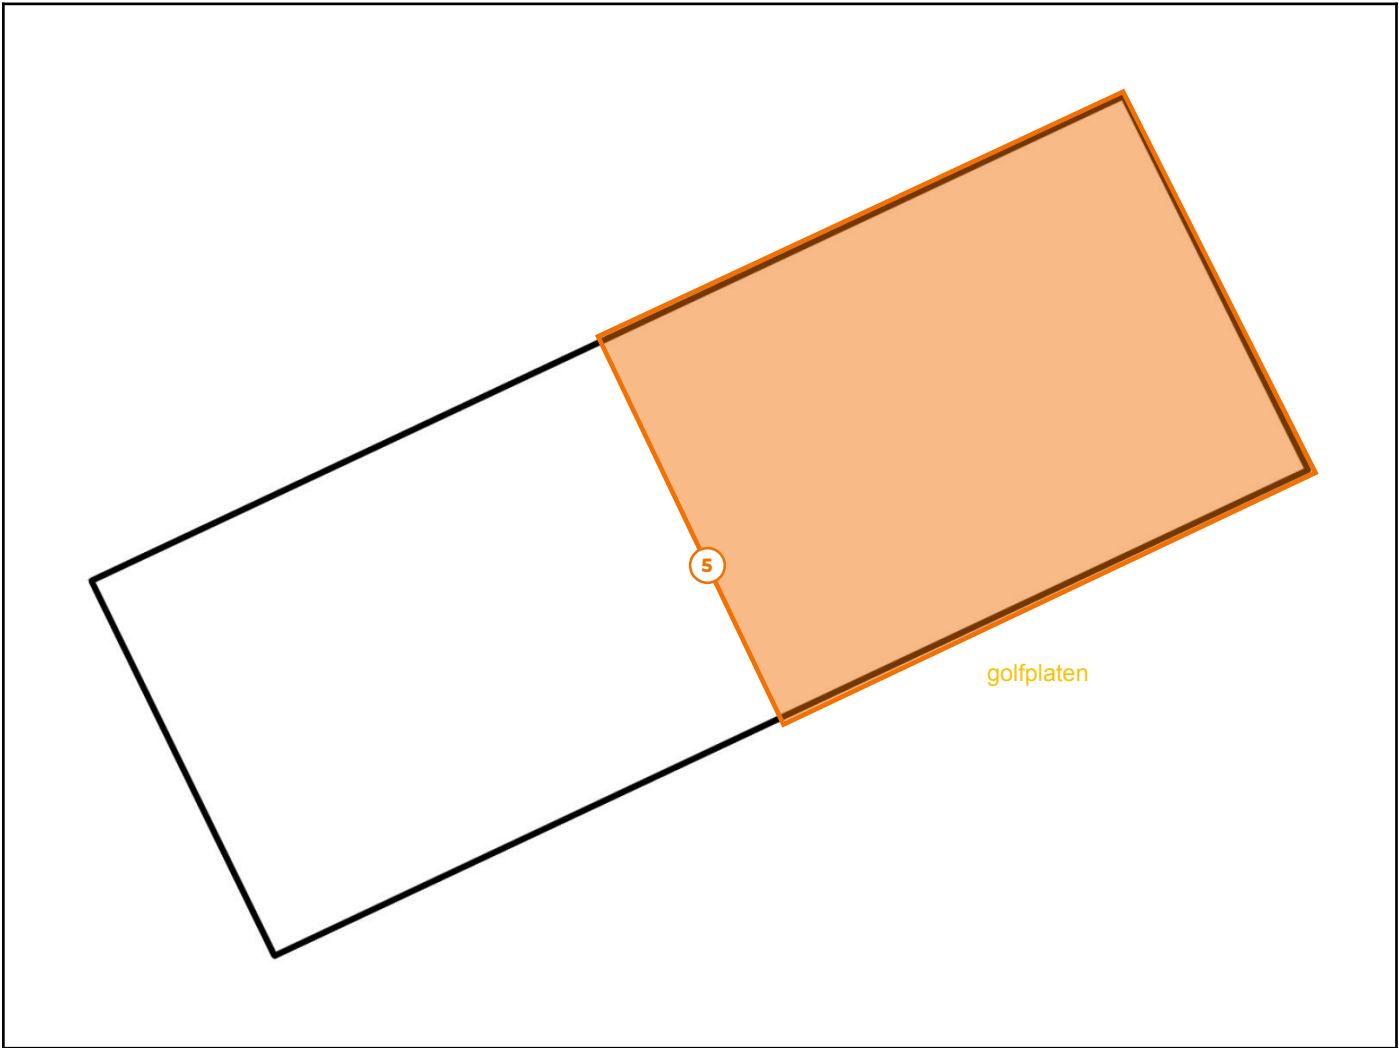
## Plan 2.4: Garage plan

| Beschrijving | Type | Actie |
|---|---|---|
| 5. Golfplaten | Asbestmateriaal | <a href="#">Verwijderen</a> |

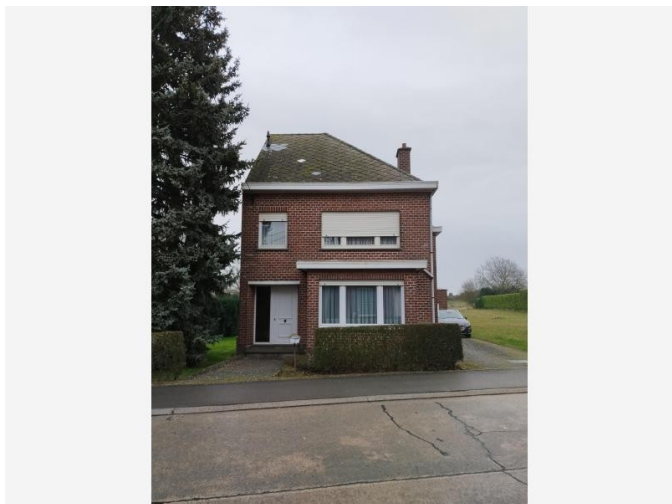
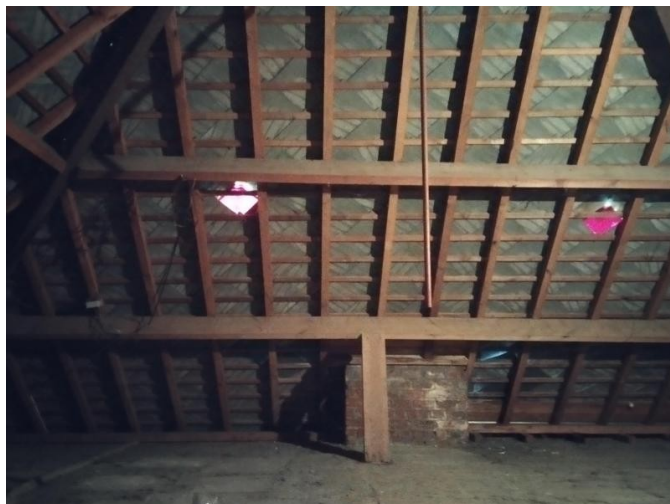
| Opmerking | De leien zijn visueel en volgens expertise als asbestverdacht beschouwd. De vermelde oppervlaktes, diktes en volumes betreffen een beredeneerde schatting. Er worden geen rechten verleend aan deze oppervlaktes/diktes/volumes. |

Standaard dragen van de nodige wegwerp beschermingsmiddelen FFP 3 masker, handschoenen en tyvec CAT III type 5-6, afwasbaar schoeisel. Indien mogelijk de ondervloer afdekken, leien voorzichtig verwijderen, extra fixeren, niet breken, niet gooien, onmiddellijk verpakken of voorzichtig in container met asbest bag plaatsen. Voldoende benevelen/bevochtigen tijdens de duur van de werken. Gebruik geen stortkokers. Voor hechtgebonden toepassingen: Bij verwijdering door doe-het-zelf moet men dit afval dubbel en luchtdicht verpakt aandienen bij het gemeentelijk recyclagepark. Men raadpleegt best op voorhand de voorwaarden

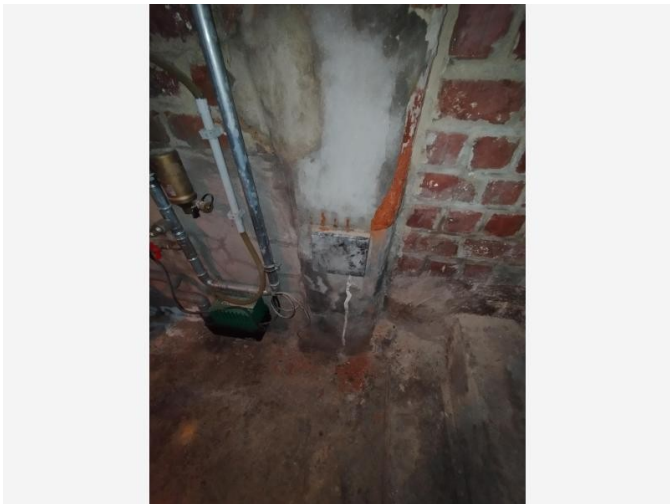
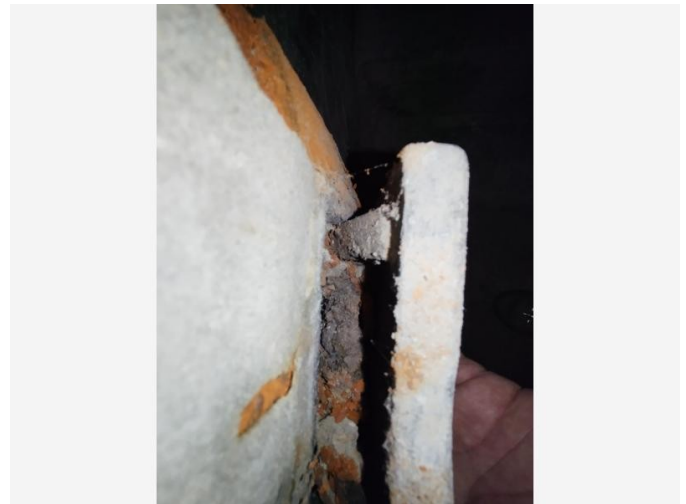
| Opmerking | De vermelde oppervlaktes, diktes, gewichten en volumes betreffen een beredeneerde schatting. Er worden geen rechten verleend aan deze oppervlaktes/diktes/volumes. |

- Eenvoudige handelingen: mag via doe-het-zelf of door werknemer(s) met opleidingsattest eenvoudige handelingen  
Het roetluikje kan voorzichtig uitgeschoven of losgebeiteld worden, extra bevochtigen om stof te voorkomen

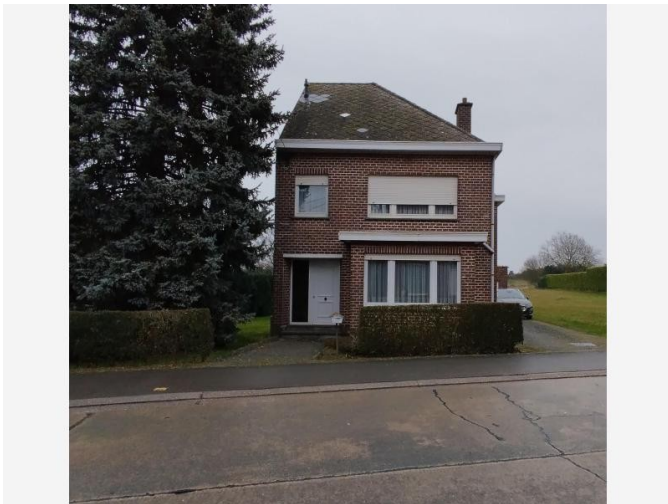
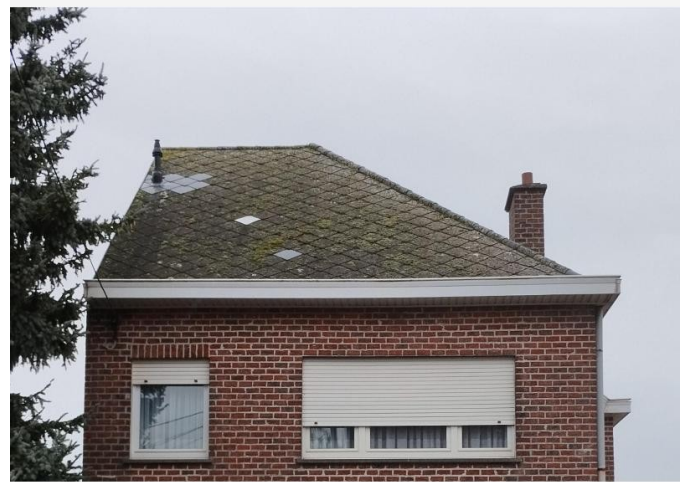
| Opmerking | <p>De opgegeven volumes betreffen een beredeneerde schatting, er worden geen rechten toegekend aan deze schatting.</p> <p>De materialen zijn visueel herkend als asbest verdacht.</p> |

- Eenvoudige handelingen: mag via doe-het-zelf of door werknemer(s) met opleidingsattest eenvoudige handelingen  
EH via doe-het zelf Standaard dragen van de nodige wegwerp beschermingsmiddelen FFP 3 masker, handschoenen en tyvec CAT III type 5-6, afwasbaar schoeisel Indien mogelijk de ondervloer afdekken, nokpannen/windveren voorzichtig verwijderen, extra fixeren, niet breken, niet gooien, onmiddellijk dubbel verpakken, luchtdicht afsluiten of voorzichtig in container met asbest bag plaatsen. Voldoende benevelen/bevochtigen tijdens de duur van de werken. Indien nokpannen/windveren in slechte staat zijn en kans bestaat op breken: Eenvoudige handeling opgeleid personeel, alle werknemer(s) moeten wel beschikken over een opleidingsattest eenvoudige handelingen 8u Voor hechtgebonden toepassingen: Bij verwijdering door doe-het-zelf moet men dit afval dubbel en luchtdicht verpakt aandienen bij het gemeentelijk recyclagepark. Men raadpleegt best op voorhand de voorwaarden van het recyclagepark. Zie ook link Zie <https://ovam.vlaanderen.be/wie-mag-wat-verwijderen> <https://ovam.vlaanderen.be/voorzorgsmaatregelen-bij-asbestverwijdering> <https://ovam.vlaanderen.be/asbestafval-afvoeren> Zie ook wetgevend kader (website

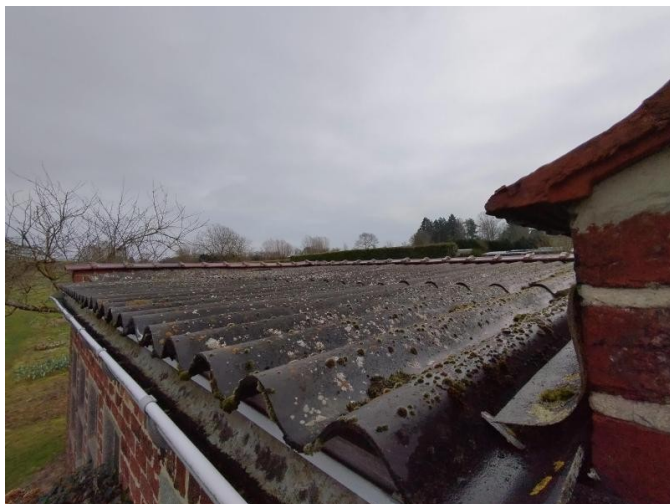
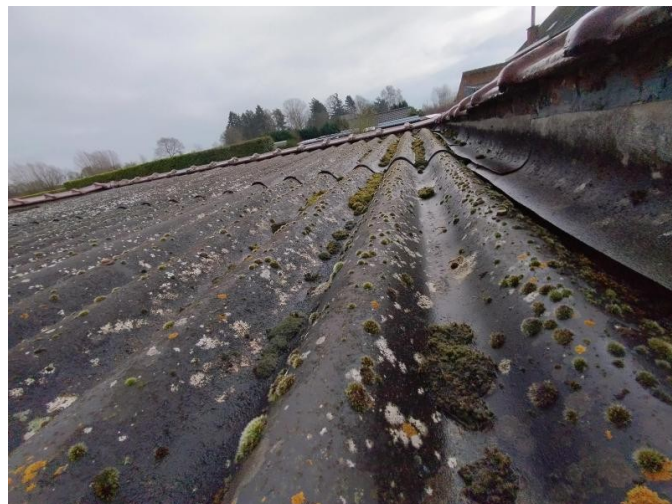
| Opmerking | <p>De golfplaten zijn visueel vastgesteld. Het is aangewezen om bijkomend onderzoek uit te voeren bij renovatiewerken. De vermelde oppervlaktes, diktes en volumes betreffen een beredeneerde schatting. Er worden geen rechten verleend aan deze oppervlaktes/diktes/volumes.</p> |

- Eenvoudige handelingen: mag via doe-het-zelf of door werknemer(s) met opleidingsattest eenvoudige handelingen  
EH via doe-het zelf Standaard dragen van de nodige wegwerp beschermingsmiddelen FFP 3 masker, handschoenen en tyvec CAT III type 5-6, afwasbaar schoeisel Indien mogelijk de ondervloer afdekken, golfplaten voorzichtig verwijderen, extra fixeren, niet breken, niet gooien, onmiddellijk dubbel verpakken, luchtdicht afsluiten of voorzichtig in container met asbest bag plaatsen. Voldoende benevelen/bevochtigen tijdens de duur van de werken. Indien golfplaten in slechte staat zijn en kans bestaat op breken: Eenvoudige handeling opgeleid personeel, alle werknemer(s) moeten wel beschikken over een opleidingsattest eenvoudige handelingen 8u Voor hechtgebonden toepassingen: Bij verwijdering door doe-het-zelf moet men

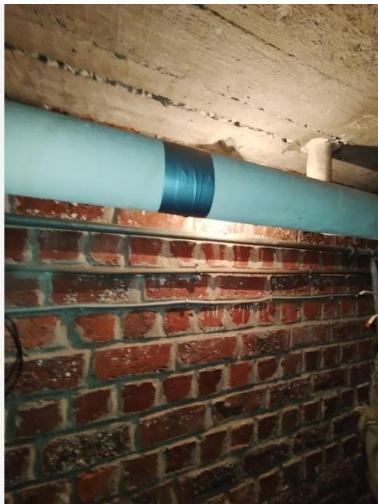
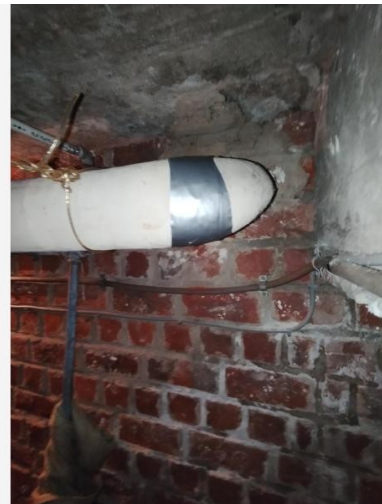
| Opmerking | <p>De vermelde lengtes, omtrekken en diktes betreffen een beredeneerde schatting. Er worden geen rechten verleend aan deze lengtes, omtrekken en diktes. De dikte is een schatting die voorkomt uit de monsterplaatsen en is daarom niet altijd representatief.</p> <p>Er werden mengmonsters genomen volgens de richtlijnen van het inspectieprotocol.</p> <p>Er kunnen bijkomende stalen genomen worden om bepaalde zones uit te sluiten.</p> |

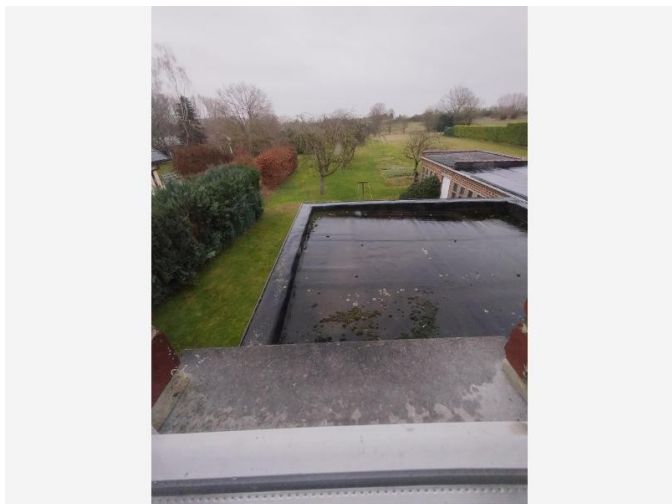
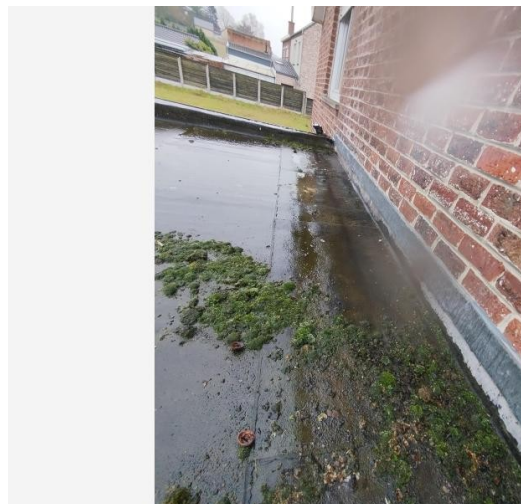
| Opmerking | <p>Volgens het inspectieprotocol is een monstername van roofing verplicht om dit te identificeren als niet-asbesthoudend. Een monstername is echter niet mogelijk wegens kans op lekkage. De toepassing wordt in de databank als asbestverdacht beschouwd. Mogelijks kunnen er ook asbestverdachte onderlagen aanwezig zijn. Het is aangewezen om extra controle uit te voeren bij eventuele renovatiewerken. De vermelde oppervlaktes, diktes en volumes betreffen een beredeneerde schatting. Er worden geen rechten verleend aan deze oppervlaktes/diktes/volumes.</p> |

Mag en wil uzelf verwijderen: Zorg er dan voor dat: -u zich vooraf goed informeert op [www.asbestinfo.be](http://www.asbestinfo.be) -u zich beschermt met een FFP3 mondmasker, wegwerphandschoenen, wegwerpoveral Cat III type 5-6, afspoelbaar schoeisel -er geen minderjarigen of derden aanwezig zijn -u beschikt over PE-folie en zakken om loskomende deeltjes en het afval op te vangen en te verpakken -u beschikt over een vernevelaar (water) of fixeermiddel om het abestmateriaal te bevochtigen tijdens de volledige duur van de werken -u weet hoe u asbestmateriaal veilig kan demonteren zonder stof of breuken -u beschikt over natte doeken om eventuele resten en stof weg te nemen

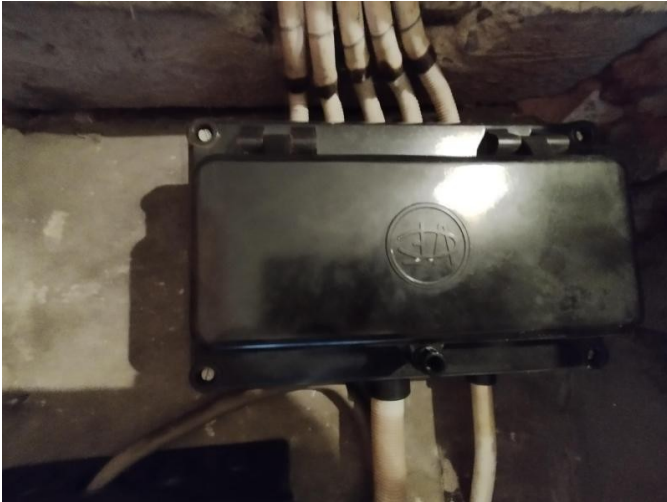
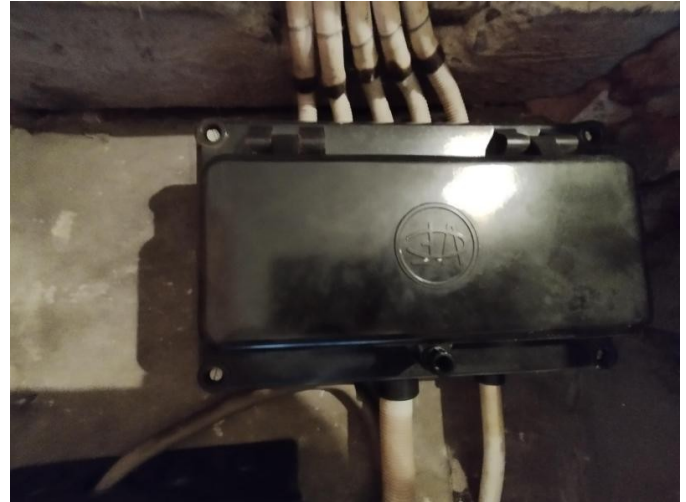
## Fiche 8: Bakeliet (schakelaars, verdeeldozen en radiatorknoppen)

Asbestmateriaal

| Opmerking | <p>Het is moeilijk te bepalen of de bakeliettoepassingen in de woning ook effectief asbesthoudend zijn (het kan ook gaan om de asbestvrije variant).</p> <p>Er werd geen monster genomen o.w.v. beschadiging aan een elektrisch gerelateerde toepassing, extra controle bij verwijdering van het verdacht materiaal.</p> |

- Eenvoudige handelingen: mag via doe-het-zelf of door werknemer(s) met opleidingsattest eenvoudige handelingen  
Schakelaars, stopcontacten en andere gelijkaardige toepassingen kunnen eenvoudig losgeschroefd worden --> EH doe-het-zelf. Afgesloten of verzegelde kast --> EH opgeleid techniek personeel 8u basisopleiding asbest. Voor elektrische infrastructuur en uitrusting dient u vooraleer men deze toepassing gaat bevochtigen de elektriciteit af te sluiten (zoniet elektrocutie-/brandgevaar). standaard dragen van de nodige wegwerp beschermingsmiddelen FFP 3 masker , handschoenen en tyvec CAT III type 5-6 , afspoelbaar schoeisel Losschroeven en dubbel verpakken in plastic , sluit luchtdicht af en breng dit als hechtgebonden afval naar een plaatselijk containerpark. Voor hechtgebonden toepassingen: Bij verwijdering door doe-het-zelf moet men dit afval dubbel en luchtdicht verpakt aandienen bij het gemeentelijk recyclagepark. Men raadpleegt best op voorhand de voorwaarden van het recyclagepark.
