# Asbestinventarisatetest

Brusselstraat 44, 9400 Ninove

Attestnummer : 20260303-000055.000

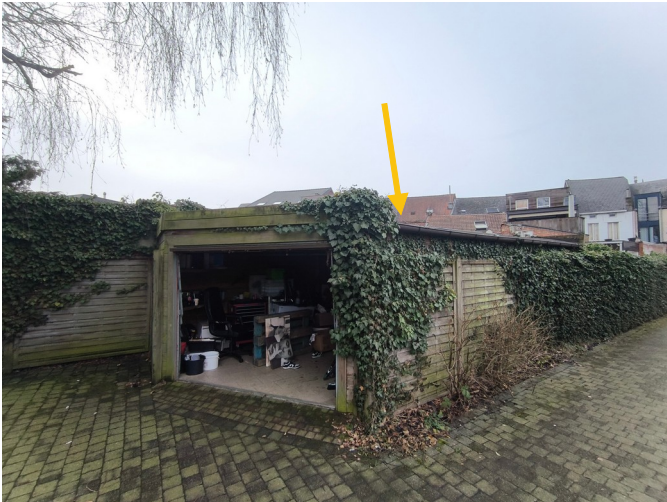
# Fiche 1: Onderdak plat dak tuinhuis: niet vast te stellen.

**Reden:** Er is geen volledige risicobeoordeling mogelijk

**Uitleg van de asbestdeskundige:** Deze verplicht te beschrijven ruimte of materiaal is niet waarneembaar waardoor er op dit ogenblik in de databank geen adviesfiche voor kan opgesteld worden.

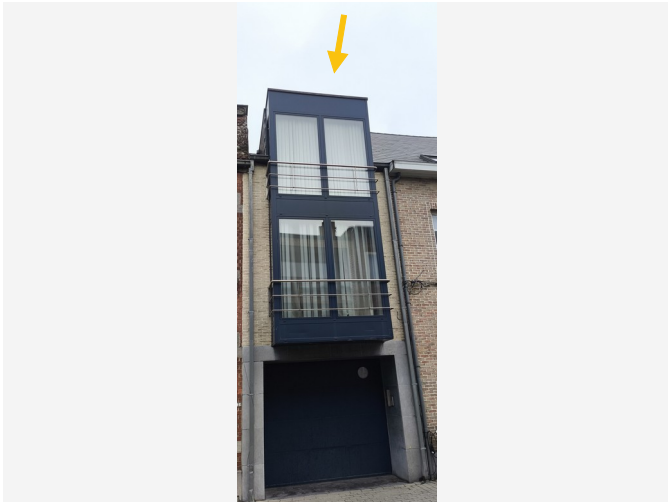
## Fiche 2: Plat dak woning niet zichtbaar ( tijdelijke beperking)

**Reden:** Het te onderzoeken materiaal situeert zich hoger dan 3,50 m te rekenen vanaf een veilige ondergrond

**Uitleg van de asbestdeskundige:** Het platdak is niet waarneembaar en situeert zich hoger dan 3.50m te rekenen vanaf een veilige ondergrond, bij werken extra controle bv door middel van een stelling, hoogtewerker....

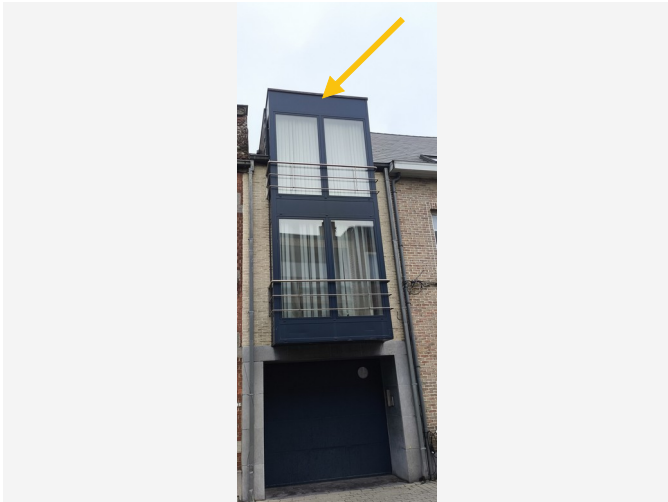
## Fiche 3: Onderdak plat dak woning: niet vast te stellen.

**Reden:** Er is geen volledige risicobeoordeling mogelijk

**Uitleg van de asbestdeskundige:** Deze verplicht te beschrijven ruimte of materiaal is niet waarneembaar waardoor er op dit ogenblik in de databank geen adviesfiche voor kan opgesteld worden.

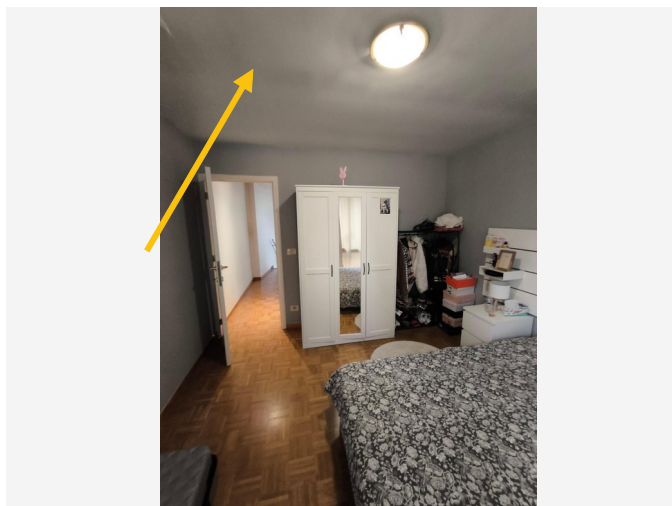
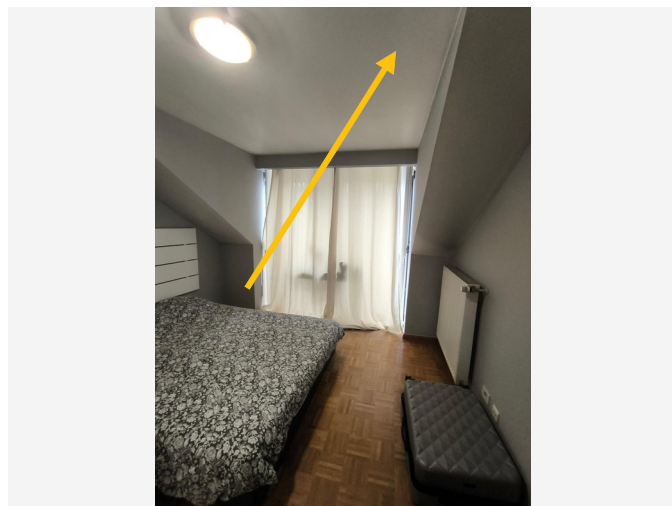
plafonds zijn afgewerkt met valse plafonds in plaatmateriaal. Het is niet duidelijk of er pleisterwerk of ander verdacht asbestmateriaal aanwezig is achter / op deze valse plafonds, het is aangewezen om bijkomend onderzoek uit te voeren bij werken. Zonder destructieve handling is het niet mogelijk om na te gaan of er asbesthoudende materialen aanwezig zijn achter de plafond afwerking. Als bij sloop of renovatie blijkt dat er achter deze plafonds nog pleisterwerk of asbest verdachte toepassingen aanwezig zijn, moet dit bemonsterd worden.

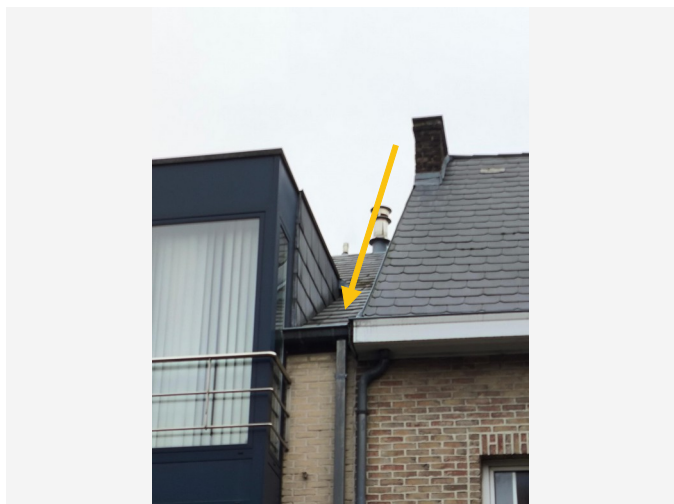
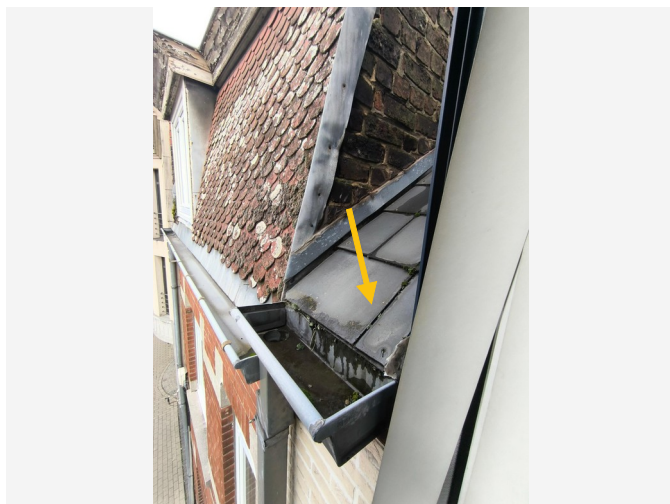
## Fiche 5: Dakleien (met staalname)

Geen asbest

| # | Type | Referentie | Resultaat |
|---|---|---|---|
| 5.1 | Puntmonster | 03 | Geen asbest |

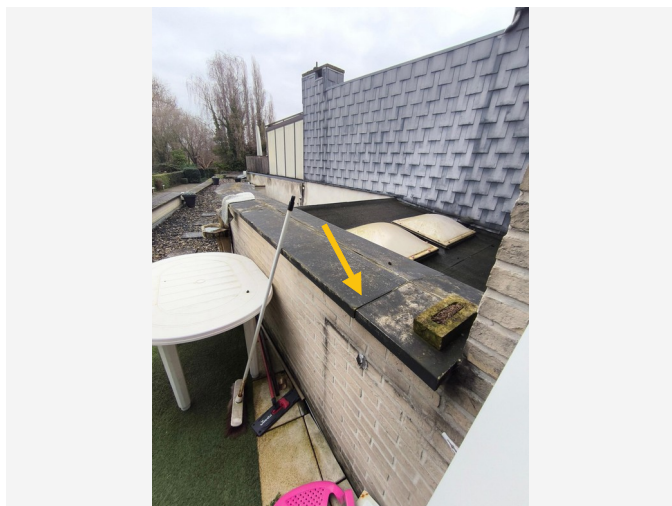
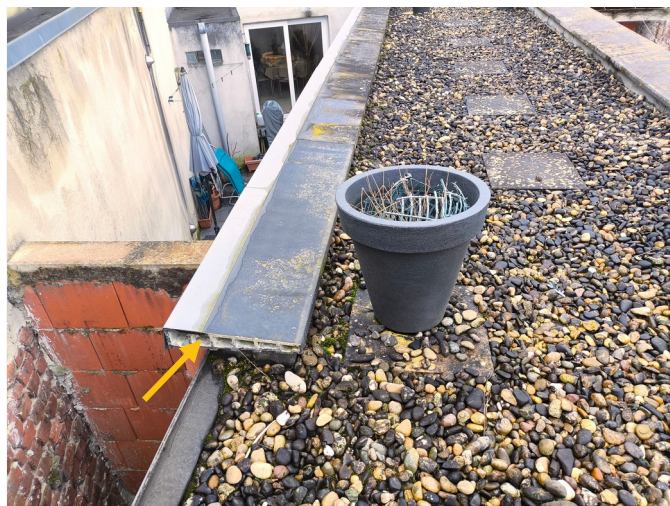
## Fiche 6: Dekstenen

Geen asbest

| # | Type | Referentie | Resultaat |
|---|---|---|---|
| 6.1 | Puntmonster | 05 | Geen asbest |

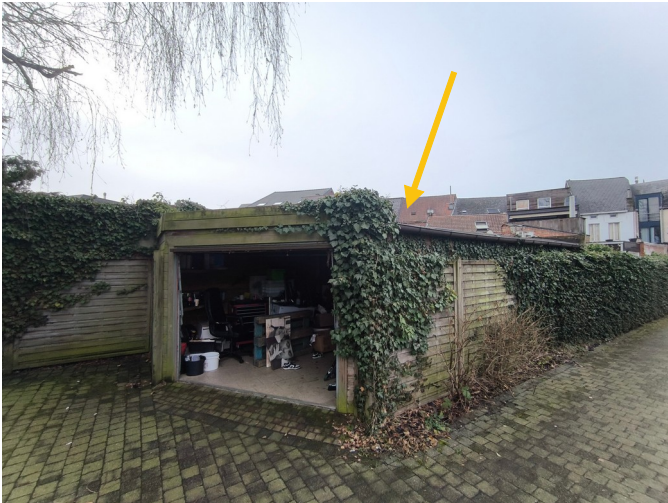
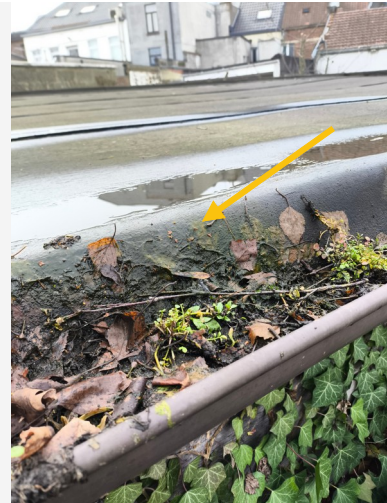
## Fiche 7: Roofing 2 tuinhuis (met staalname)

Geen asbest

| # | Type | Referentie | Resultaat |
|---|---|---|---|
| 7.1 | Puntmonster | 08 | Geen asbest |

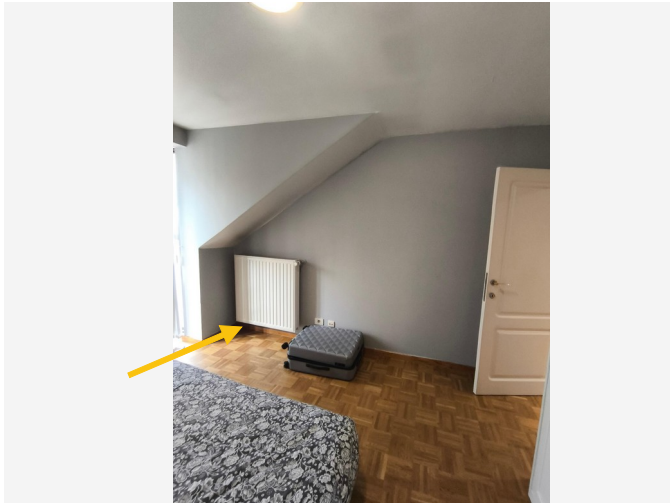
## Fiche 8: Muurpleister

Geen asbest

| # | Type | Referentie | Resultaat |
|---|---|---|---|
| 8.1 | Mengmonster | 01 | Geen asbest |

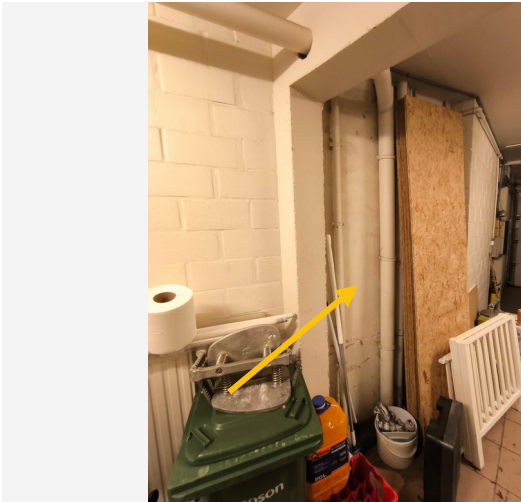
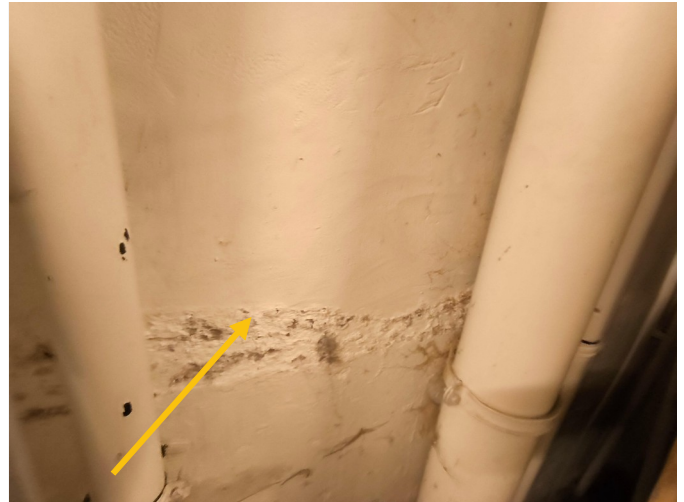
## Fiche 9: Cementering binnentoepassing (met staalname)

Geen asbest

| # | Type | Referentie | Resultaat |
|---|---|---|---|
| 9.1 | Mengmonster | 07 | Geen asbest |

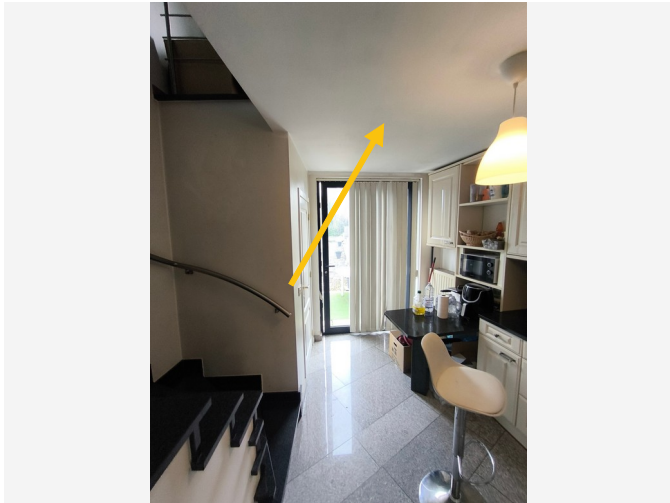
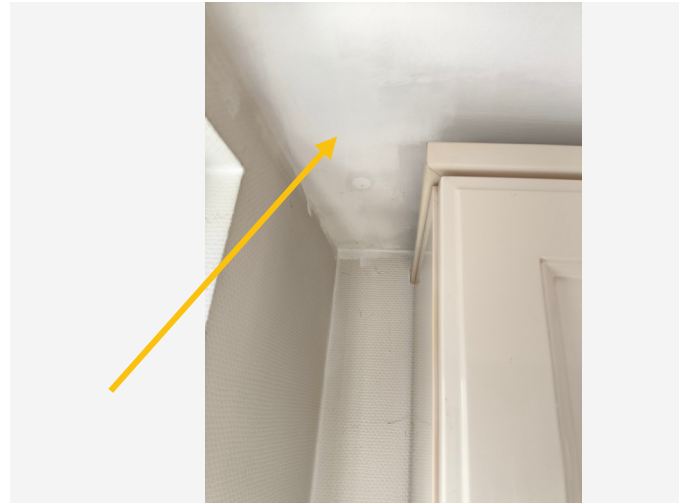
## Fiche 10: Plafondpleister

Geen asbest

| # | Type | Referentie | Resultaat |
|---|---|---|---|
| 10.1 | Mengmonster | 02 | Geen asbest |

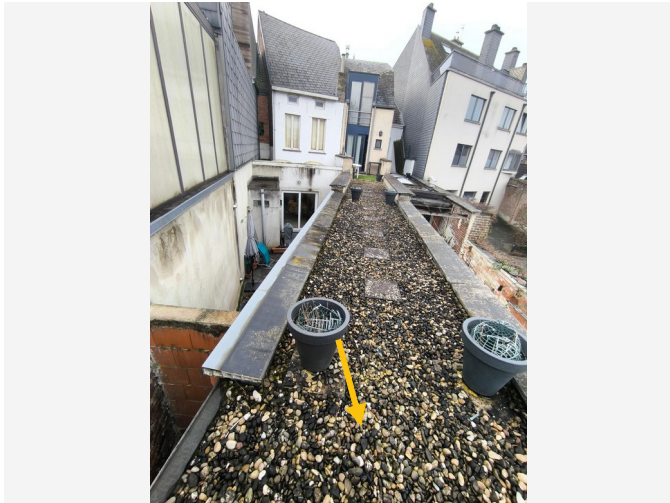
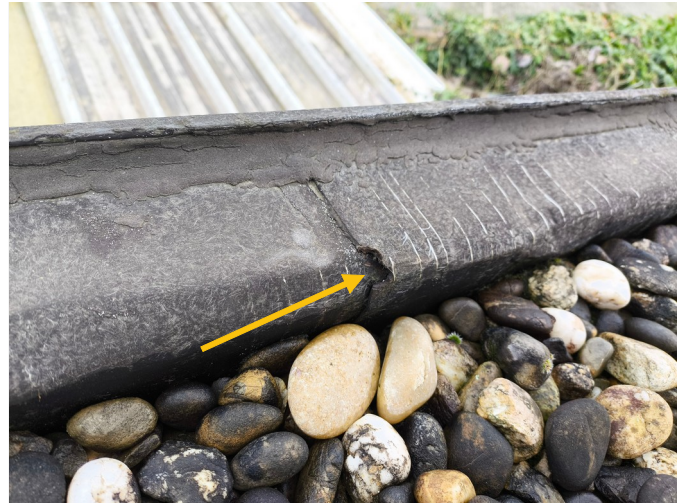
## Fiche 11: Roofing 1 dak 2 (met staalname)

Geen asbest

| # | Type | Referentie | Resultaat |
|---|---|---|---|
| 11.1 | Mengmonster | 06 | Geen asbest |

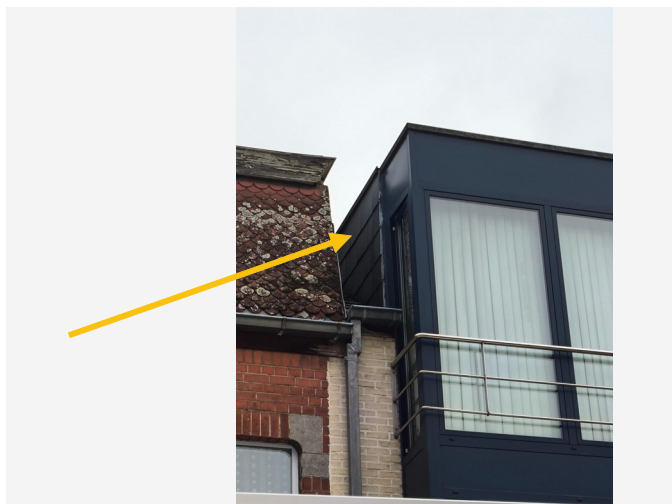
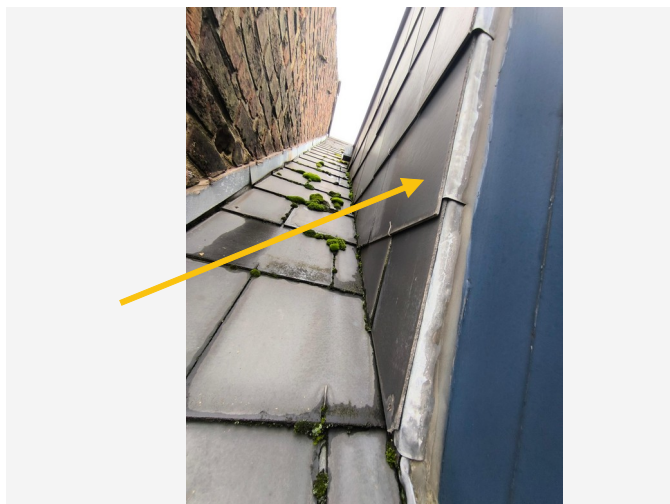
## Fiche 12: Gevelleien (met staalname)

Geen asbest

| # | Type | Referentie | Resultaat |
|---|---|---|---|
| 12.1 | Puntmonster | 04 | Geen asbest |

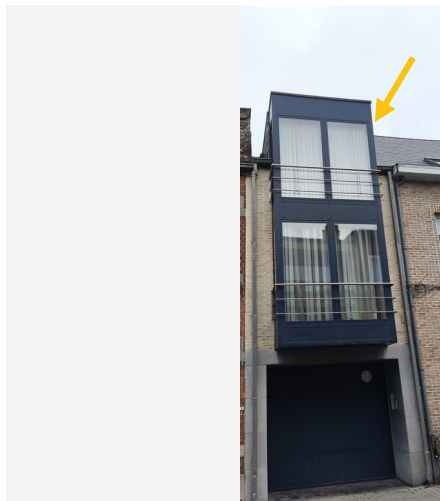
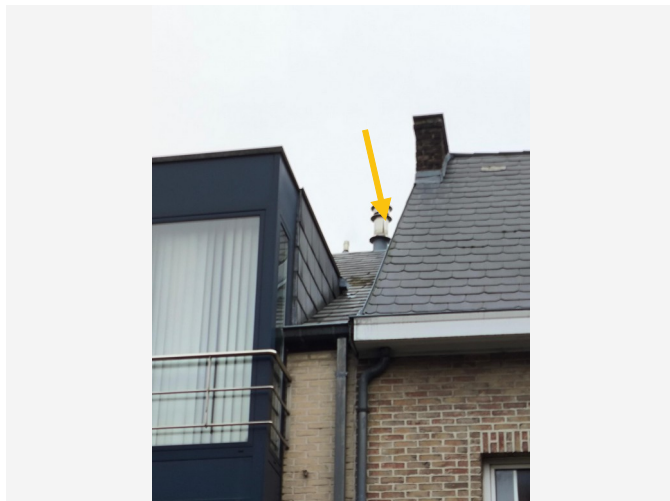
## Fiche 17: Schouwbuis niet verdacht.

| Beschrijving | Notitie | Terug te vinden op plannen |
|---|---|---|
| Fiche 17: Schouwbus niet verdacht. | De schouwbus wordt gecontroleerd en bevat geen asbest verdachte materialen. | Plan 1.15: woning dakplan kopie |
