# Asbestinventarisatattest

Brusselstraat 48, 9400 Ninove

Attestnummer : 20260305-000419.000

**Niet-asbestveilig**

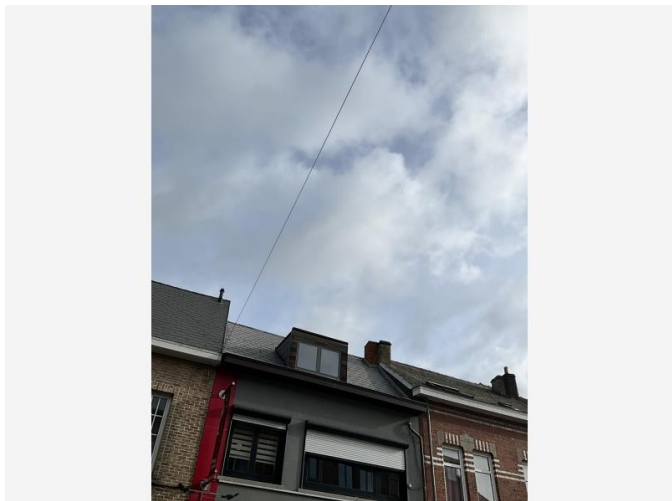
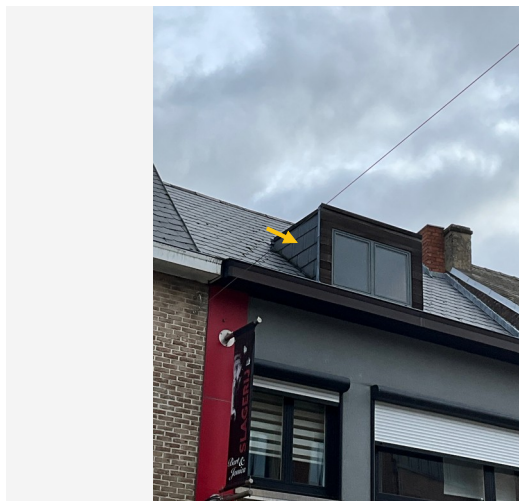
# Fiche 1: Dak/gevellei dakkapel (zonder staalname > 3,5m hoog, maar zichtbaar)

| Eindbeoordeling materiaalarisico | Laag materiaalarisico en/of verlaagde kans op vezelvrijgave |

| Asbestsoort (vezeltype) | Crocidoliet aanwezig |
| Toestand van het materiaal | Licht beschadigd, licht verweerd. Intact calciumsilicaatmateriaal of categorie III 'gebondenheid' |

| Opmerking | <p>De leien waren niet bereikbaar (geen dakvenster / hoogte &gt; 3,50m) en er kon bijgevolg geen staal genomen worden om uit te sluiten dat deze asbestverdachte toepassing niet-asbesthoudend is. Het is aangewezen om bijkomend onderzoek uit te voeren bij renovatiewerken. Er kan een stelling geplaatst worden .</p> <p>De vermelde oppervlaktes, diktes en volumes betreffen een beredeneerde schatting. Er worden geen rechten verleend aan deze oppervlaktes/diktes/volumes.</p> |

Verwijderen

- Verwijder dit asbestmateriaal zo snel mogelijk. Volg de toestand goed op.
- Hemelwater dat afspoelt van asbestcement daken of gevels kan asbestdeeltjes bevatten. Gebruik het enkel voor gesloten circuits (bv. spoelen toiletten). Reinig na het vervangen van het dak of de gevel de dakgoten en regenwaterput of -ton om asbesthoudend sediment of slib te verwijderen
- Voer bijkomende staalname(s) uit.

- Eenvoudige handelingen: mag via doe-het-zelf of door werknemer(s) met opleidingsattest eenvoudige handelingen  
EH via doe-het zelf

Standaard dragen van de nodige wegwerp beschermingsmiddelen FFP 3 masker , handschoenen en tyvec CAT III type 5-6 , afwasbaar schoeisel Indien mogelijk de ondervloer afdekken , leien voorzichtig verwijderen, extra fixeren, niet breken , niet gooien, onmiddellijk verpakken of voorzichtig in container met asbest bag plaatsen. Voldoende benevelen/bevochtigen tijdens de duur van de werken. Gebruik geen stortkokers. Voor

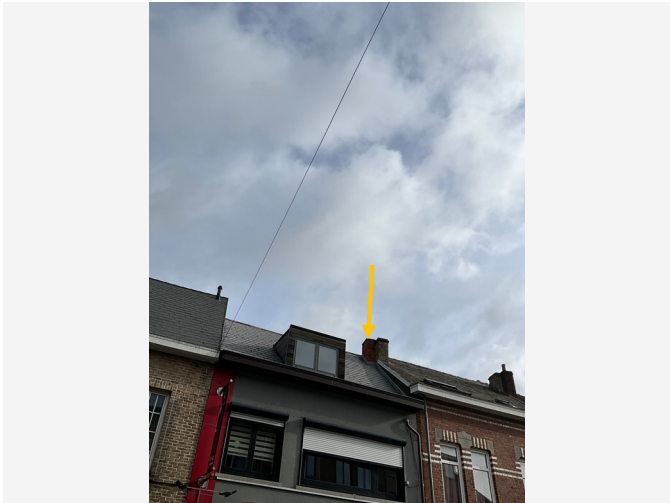
*Situeringsfoto*

**Reden:** Het te onderzoeken materiaal situeert zich hoger dan 3,50 m te rekenen vanaf een veilige ondergrond

**Uitleg van de asbestdeskundige:** Bij werken (dak of reiniging schouw) kan een stelling geplaatst worden , het is niet duidelijk of er asbestverdachte materialen aanwezig zijn in/rond de schouw.

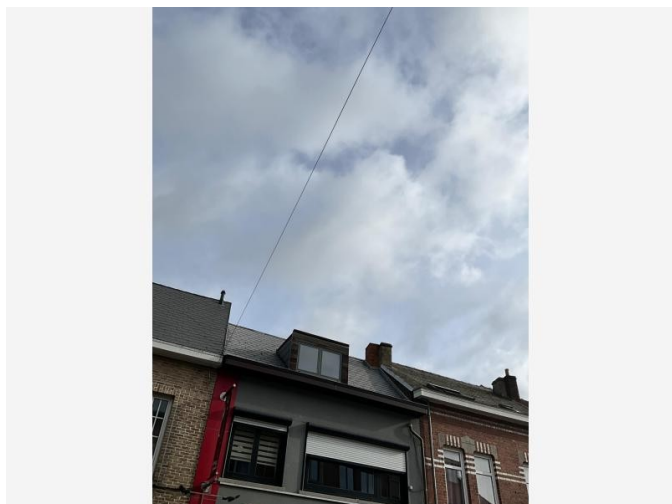
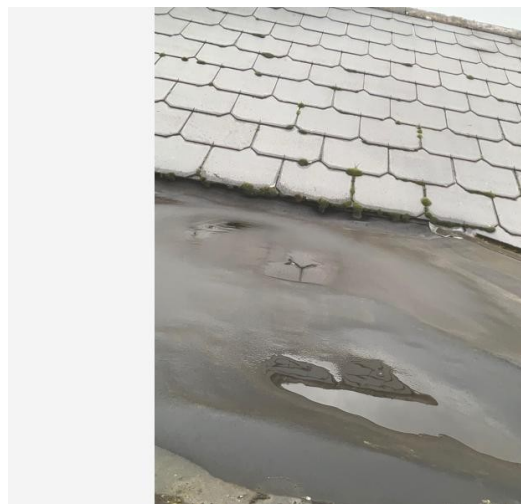
## Fiche 3: Dakbedekking dakkapel niet verdacht.

De dakbedekking wordt gecontroleerd. deze bestaat uit epdm ... en bevat geen asbest verdachte materialen.

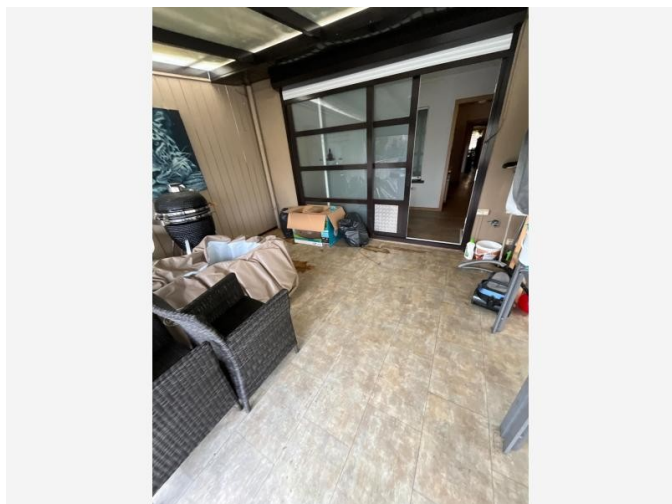
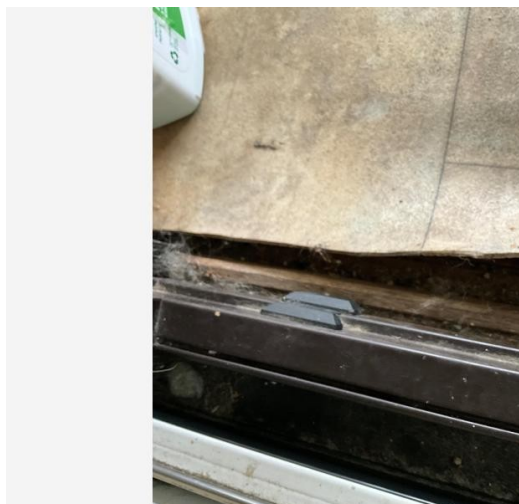
Volgens expertise kunnen we deze vinyl als niet asbest verdacht beschouwen (soepel en flexibel van structuur.) (onderkant met jute/koord) Het is niet gekend wat eronder bevindt extra controle aangewezen bij vloer werken.

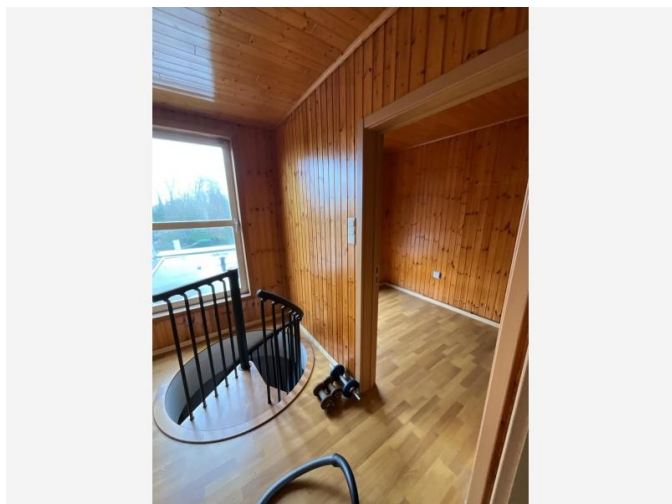
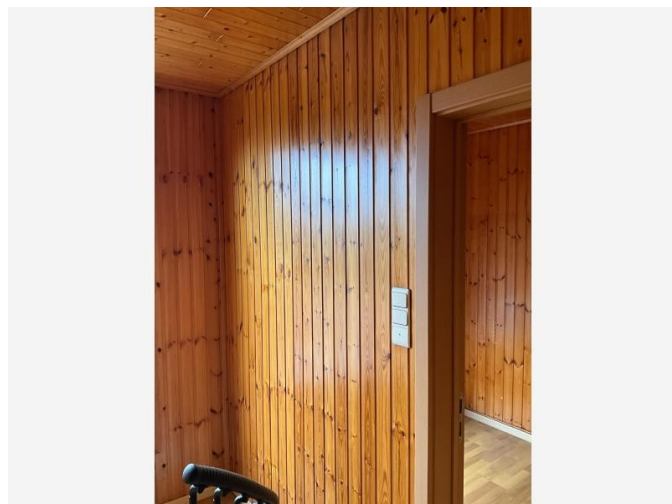
binnenwanden zijn afgewerkt met valse wanden. Het is niet duidelijk of er pleisterwerk of asbest toepassingen aanwezig zijn achter/op deze valse wanden, het is aangewezen om bijkomend onderzoek uit te voeren bij werken.

Zonder destructieve handeling is het niet mogelijk om na te gaan of er asbesthoudende materialen aanwezig zijn achter de wand afwerking. Als bij sloop of renovatie blijkt dat er achter deze wanden nog pleisterwerk of asbest verdachte toepassingen aanwezig zijn, moet dit bemonsterd worden.

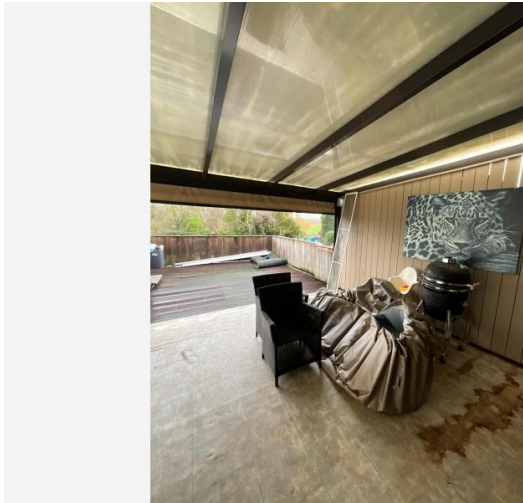
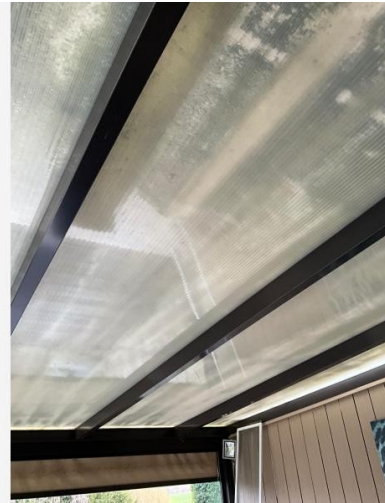
De dakbedekking wordt gecontroleerd. deze bestaat uit polycarbonaat plaat en bevat geen asbest verdachte materialen.

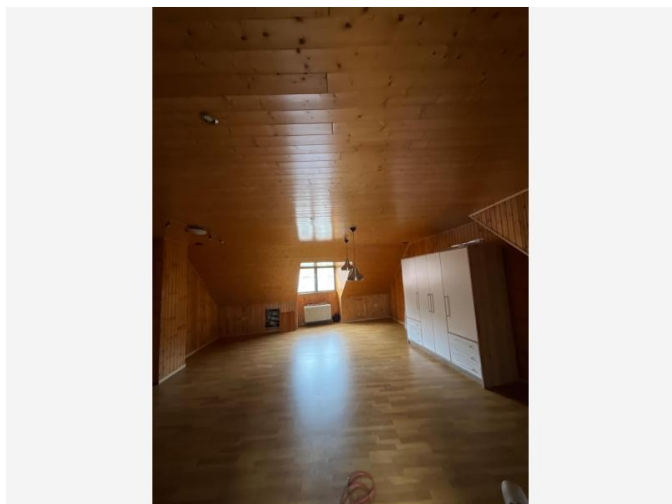
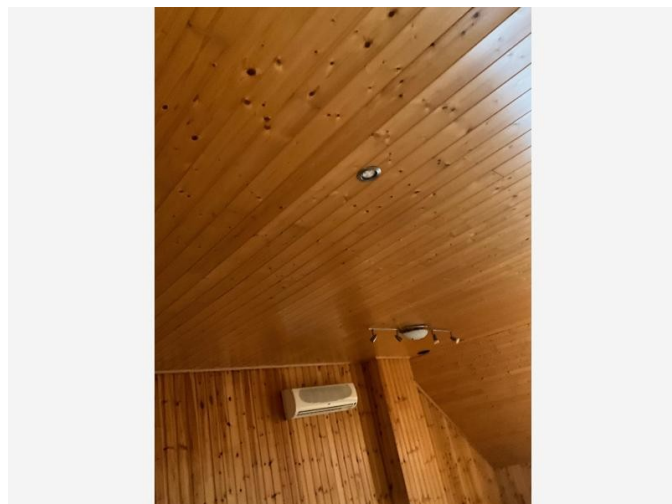
Plafonds zijn afgewerkt met valse plafonds in plaatmateriaal. Het is niet duidelijk of er pleisterwerk of ander verdacht asbestmateriaal aanwezig is achter / op deze valse plafonds, het is aangewezen om bijkomend onderzoek uit te voeren bij werken. Zonder destructieve handeling is het niet mogelijk om na te gaan of er asbesthoudende materialen aanwezig zijn achter de plafond afwerking. Als bij sloop of renovatie blijkt dat er achter deze plafonds nog pleisterwerk of asbest verdachte toepassingen aanwezig zijn, moet dit bemonsterd worden.

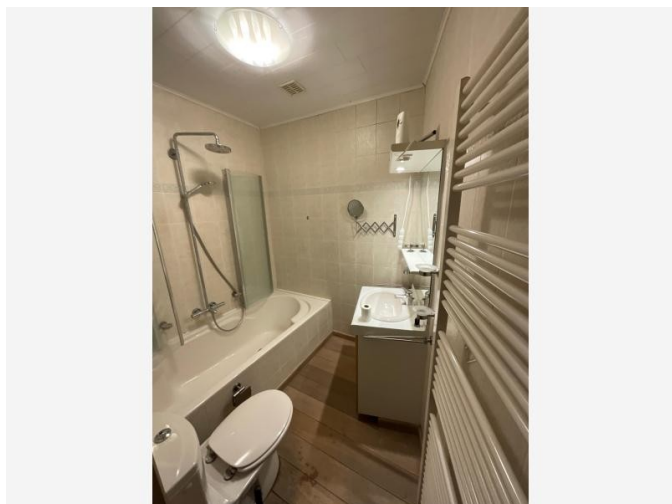
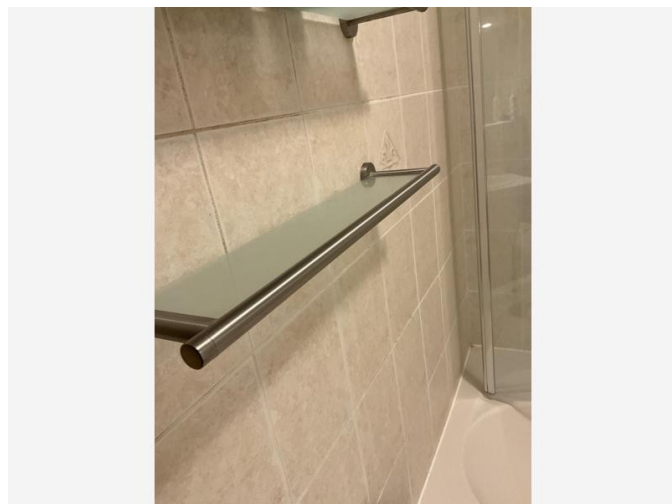
In het inspectieprotocol is een monsternamen van tegellijm verplicht om dit te identificeren als niet-asbesthoudend. Er waren geen facturen ter beschikking die bevestigen dat de tegels na 2001 waren geplaatst. Er waren geen bestaande beschadigingen aan de wandtegels om de lijm voldoende te kunnen inspecteren. Om dit af te toetsen is het aangewezen om bij eventuele renovatiewerken aan de tegels verder onderzoek/staalname te laten uitvoeren ter controle.

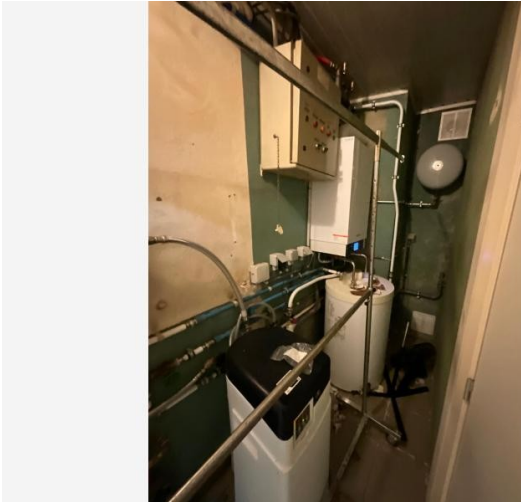
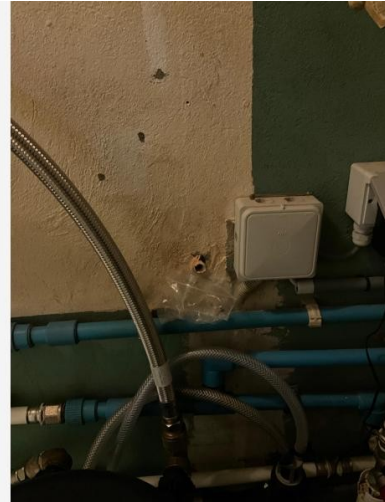
## Fiche 9: Cementering binnentoepassing (met staalname)

Geen asbest

| # | Type | Referentie | Resultaat |
|---|---|---|---|
| 9.1 | Mengmonster | 04 | Geen asbest |

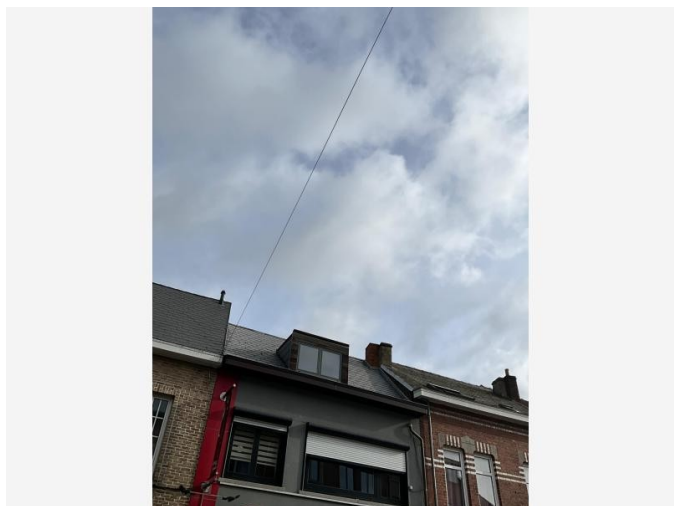
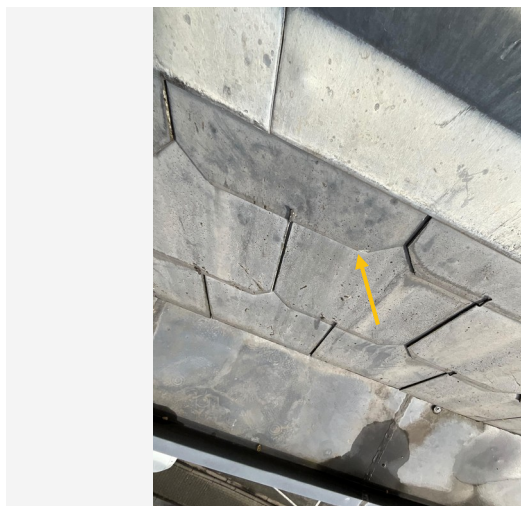
## Fiche 10: Dakleien (met staalname)

Geen asbest

| # | Type | Referentie | Resultaat |
|---|---|---|---|
| 10.1 | Puntmonster | 05 | Geen asbest |

| Opmerking | <p>Er werd een staal genomen aan een uitstekend stuk waardoor de waterdichtheid van de dakbedekking niet in het gedrang komt.</p> <p>De vermelde oppervlaktes, diktes en volumes betreffen een beredeneerde schatting. Er worden geen rechten verleend aan deze oppervlaktes/diktes/volumes.</p> |

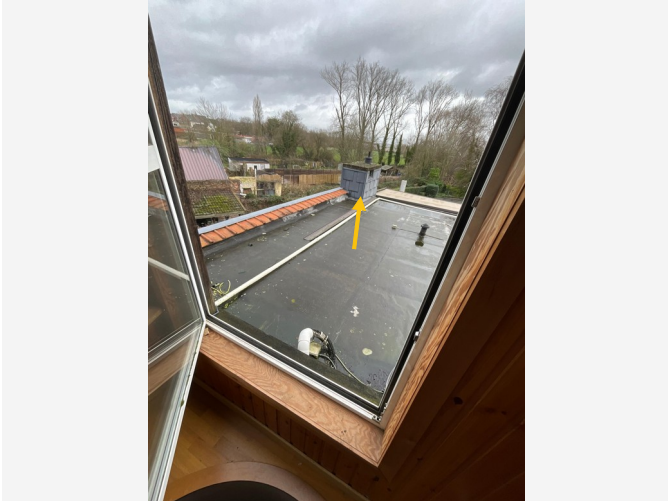
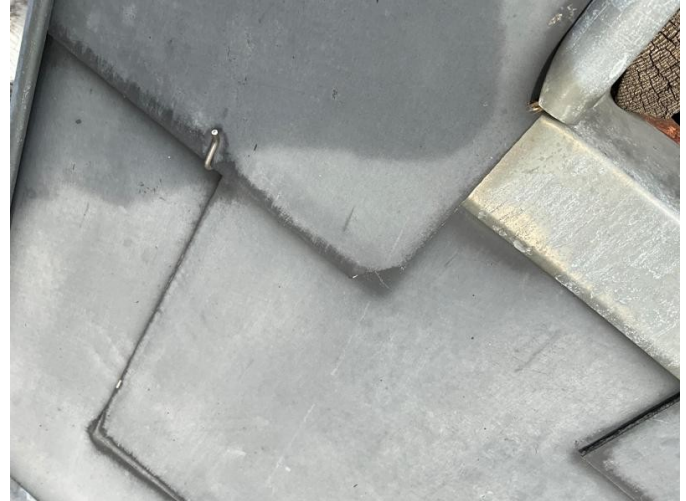
Geen asbest

| # | Type | Referentie | Resultaat |
|---|---|---|---|
| 12.1 | Puntmonster | 02 | Geen asbest |

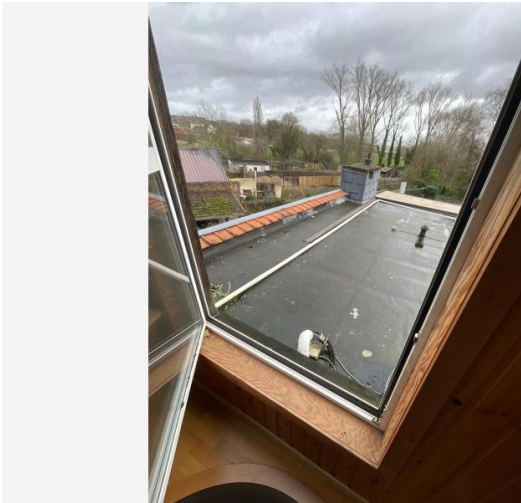
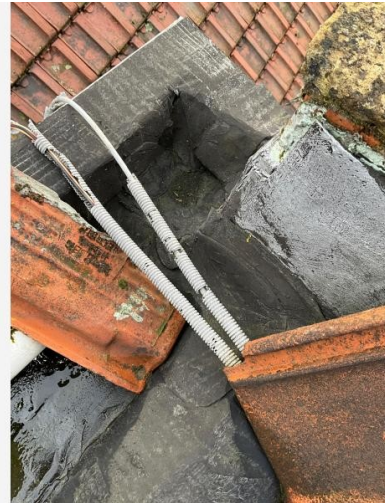
## Fiche 13: Roofing (met staalname)

Geen asbest

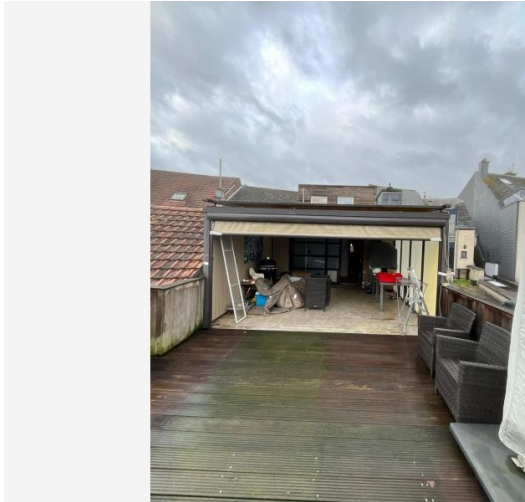
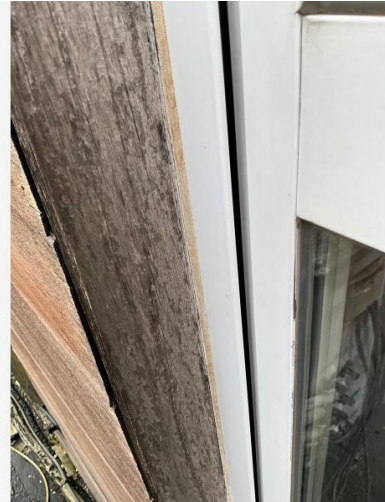
## Fiche 18: Kit niet verdacht (visueel vastgesteld)

| Beschrijving | Notitie | Terug te vinden op plannen |
|---|---|---|
| Fiche 18: Kit niet verdacht (visueel vastgesteld) | De gebruikte siliconen kit is niet asbestverdacht | Plan 1.4: dakplan |
