# Asbestinventarisatetest

Parklaan 25/10, 9300 Aalst

Attestnummer : 20260108-000162.000

**Asbestveilig** (maar mogelijk niet asbestvrij)

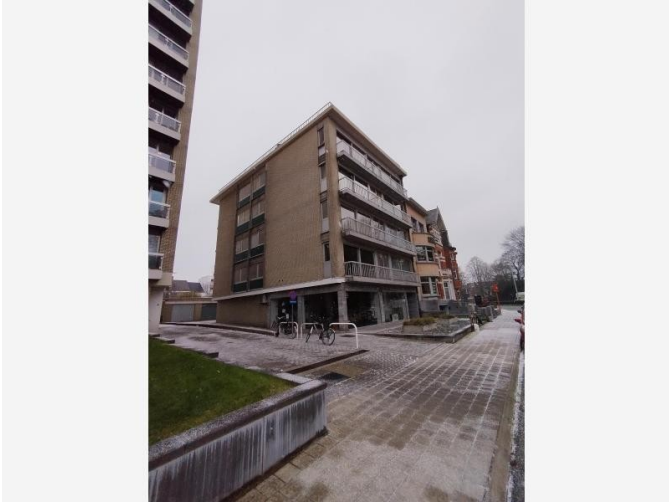
**Uitleg van de asbestdeskundige:** Het dak maakt deel uit van de gemeenschappelijke delen.

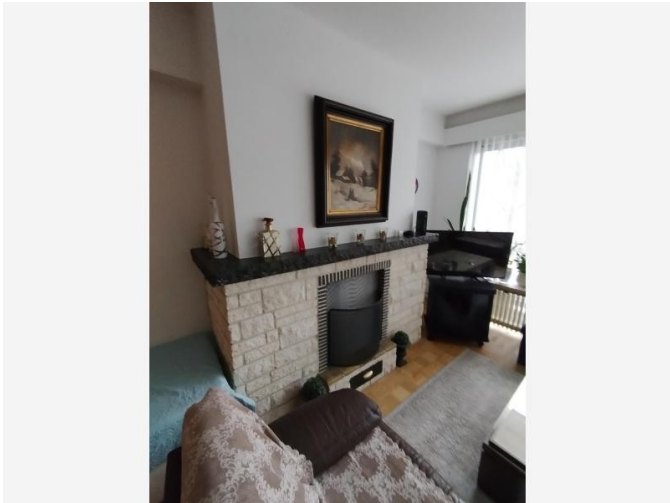
**Uitleg van de asbestdeskundige:** De schouw bevat binnenin mogelijk een asbestcement rookgaskanaal. Laat dit onderzoeken bij eventuele werken.

De schouw is niet meer in gebruik en afgesloten met een plaat.

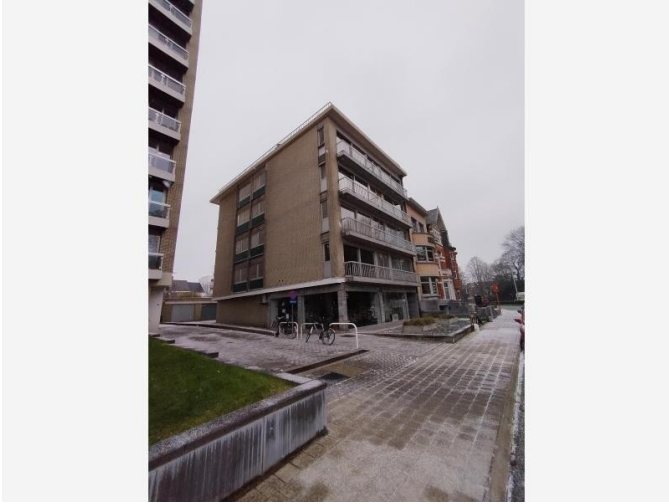
**Uitleg van de asbestdeskundige:** Het onderdak is niet waarneembaar. Op dit ogenblik kan hiervoor in de databank geen adviesfiche voor opgesteld worden.

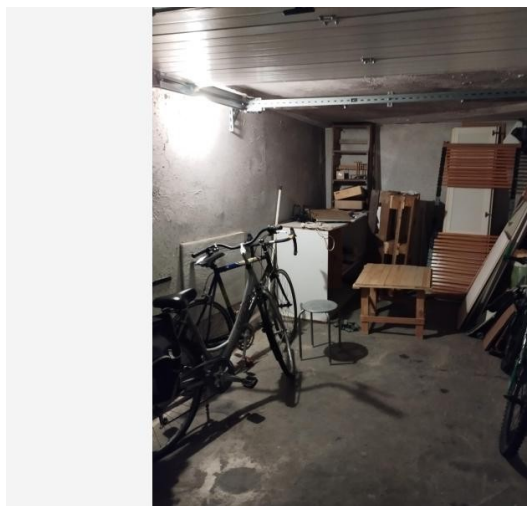
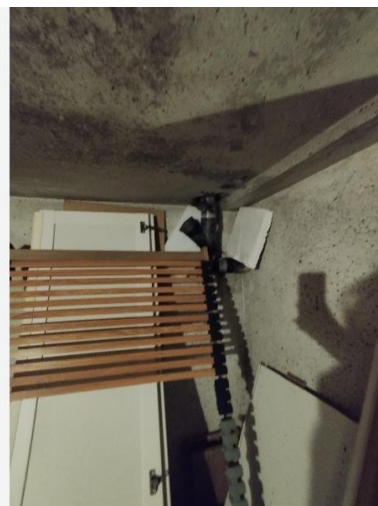
De garagebox bestaat uit betonnen wanden en plafond.

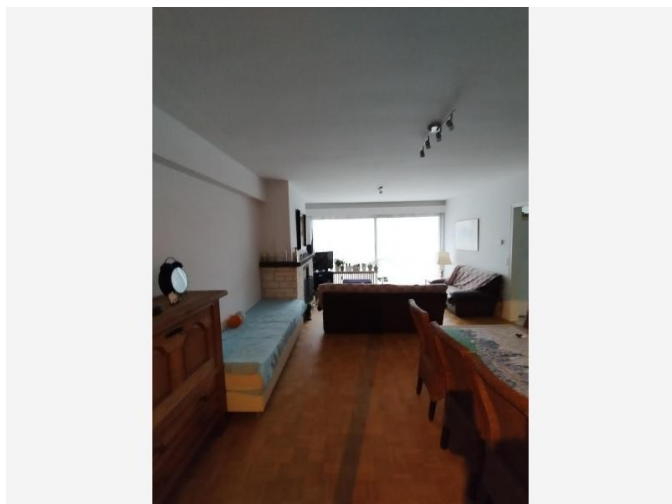
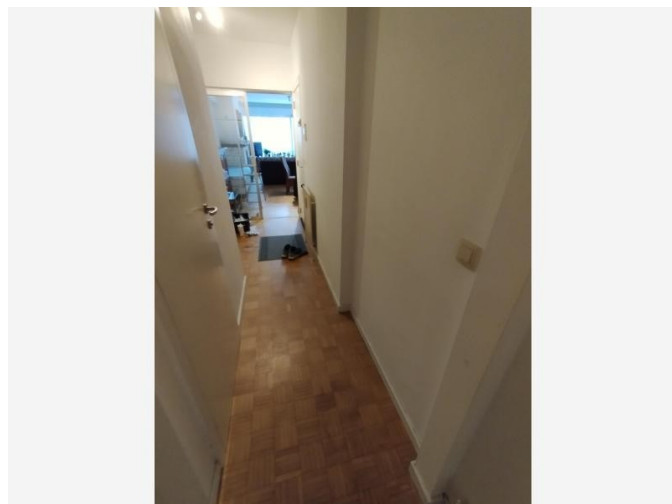
Het parket is niet verdacht. Inspectie van eventuele onderliggende lagen is niet mogelijk zonder uitbreiding naar een destructief onderzoek.

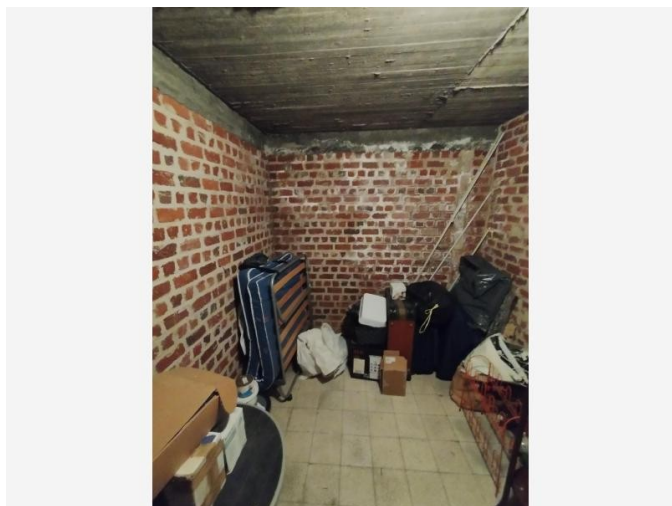
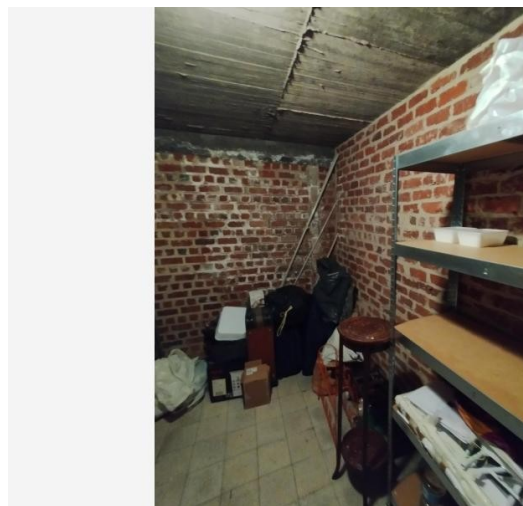
De kelderberging bestaat uit bakstenen wanden en betonnen welfsels.

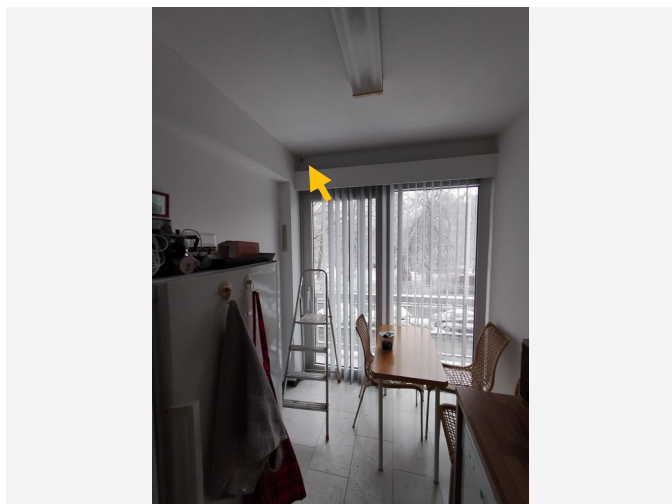
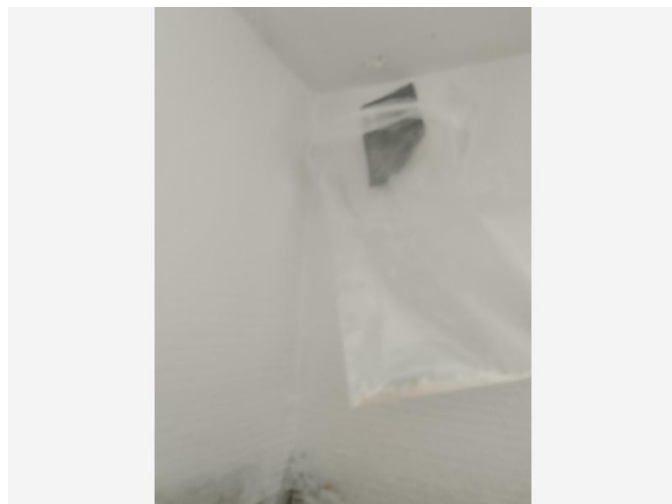
## Fiche 7: Pleisterwerk plafonds

Geen asbest

| # | Type | Referentie | Resultaat |
|---|---|---|---|
| 7.1 | Mengmonster | 2 | Geen asbest |

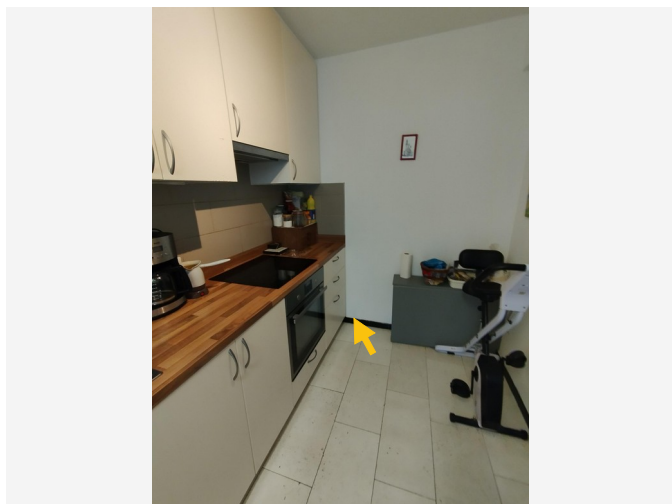
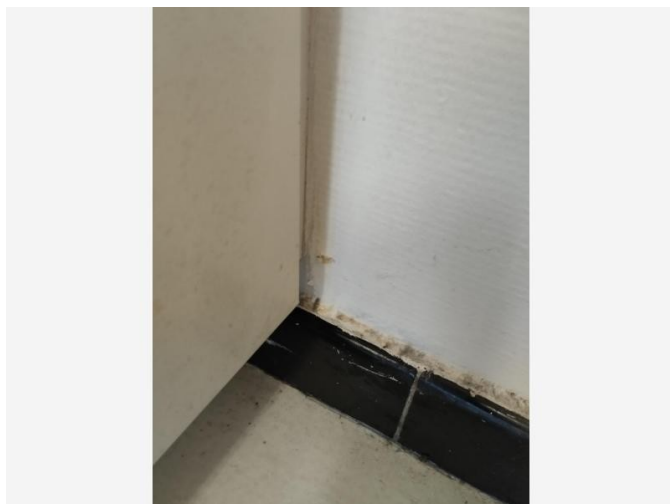
## Fiche 8: Pleisterwerk wanden

Geen asbest

| # | Type | Referentie | Resultaat |
|---|---|---|---|
| 8.1 | Mengmonster | 1 | Geen asbest |

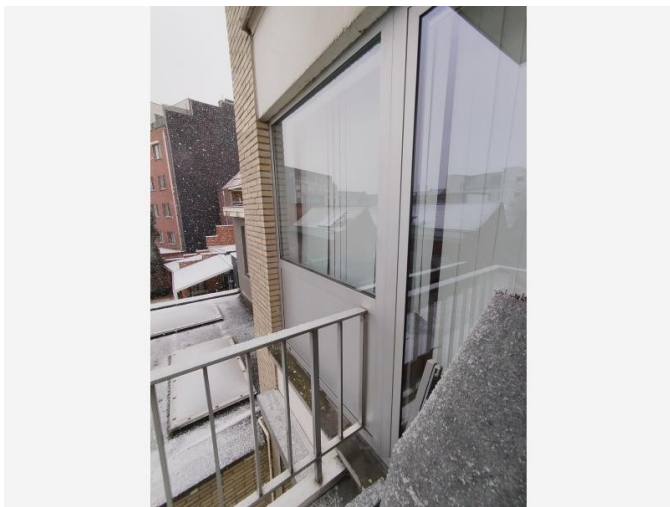
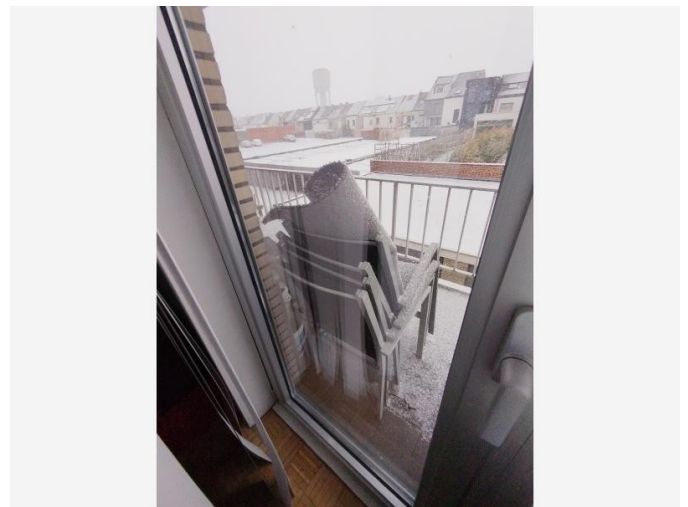
### Fiche 9: Kit aan de ramen

| Beschrijving | Notitie | Terug te vinden op plannen |
|---|---|---|
| Fiche 9: Kit aan de ramen | De kit aan de ramen is niet asbestverdacht. | Plan 1.1: plan |
