# Asbestinventarisatattest

Eigenstraat 12, 9450 Haaltert

Attestnummer : 20251031-000046.000

Uitgegeven op : 31.10.2025

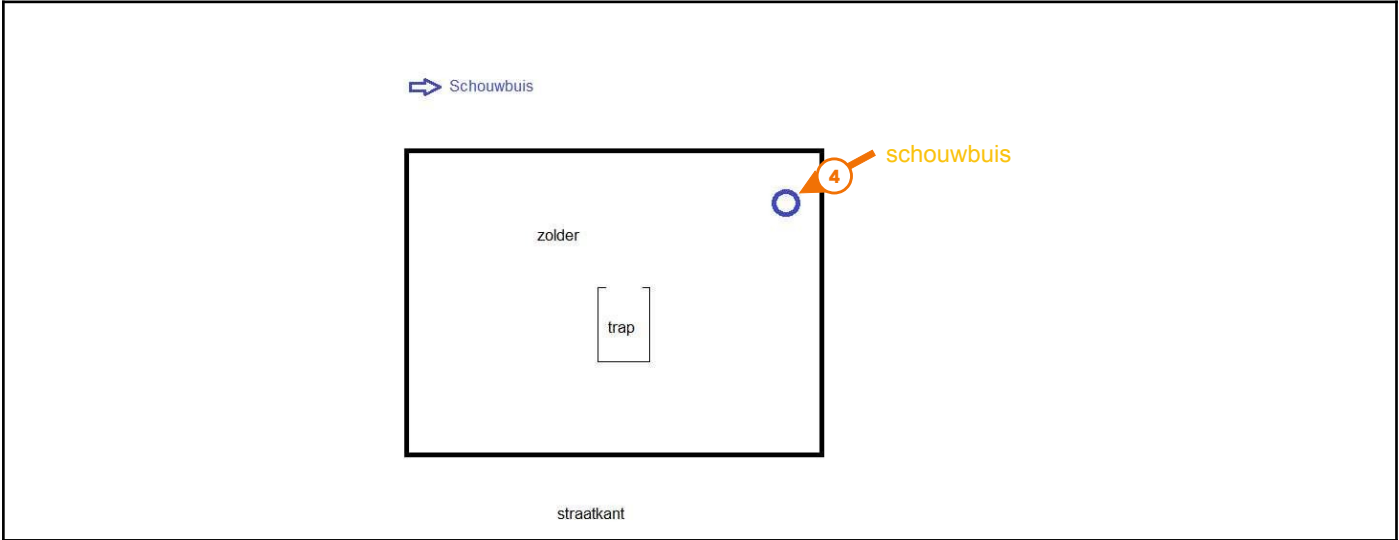
# Plan 1.9: Schets zolder

| Beschrijving | Type | Actie |
|---|---|---|
| 4. Schouwbus | Asbestmateriaal | <a href="#">Verwijderen</a> |

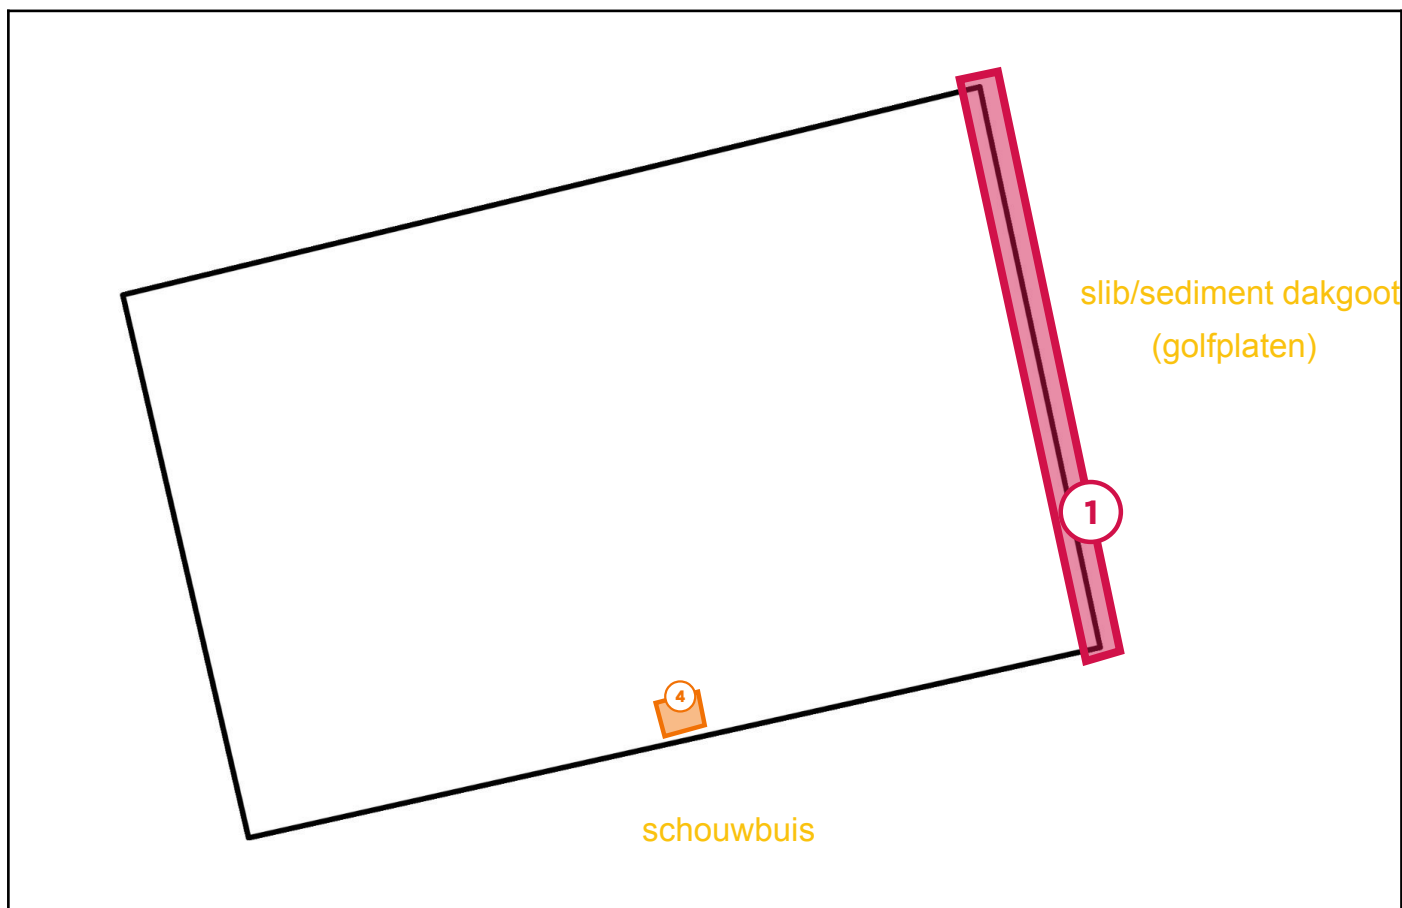
## Plan 1.10: Woning plan

| Beschrijving | Type | Actie |
|---|---|---|
| 1. Slib/sediment dakgoot | Asbestmateriaal | Dringend verwijderen |
| 4. Schouwbus | Asbestmateriaal | Verwijderen |

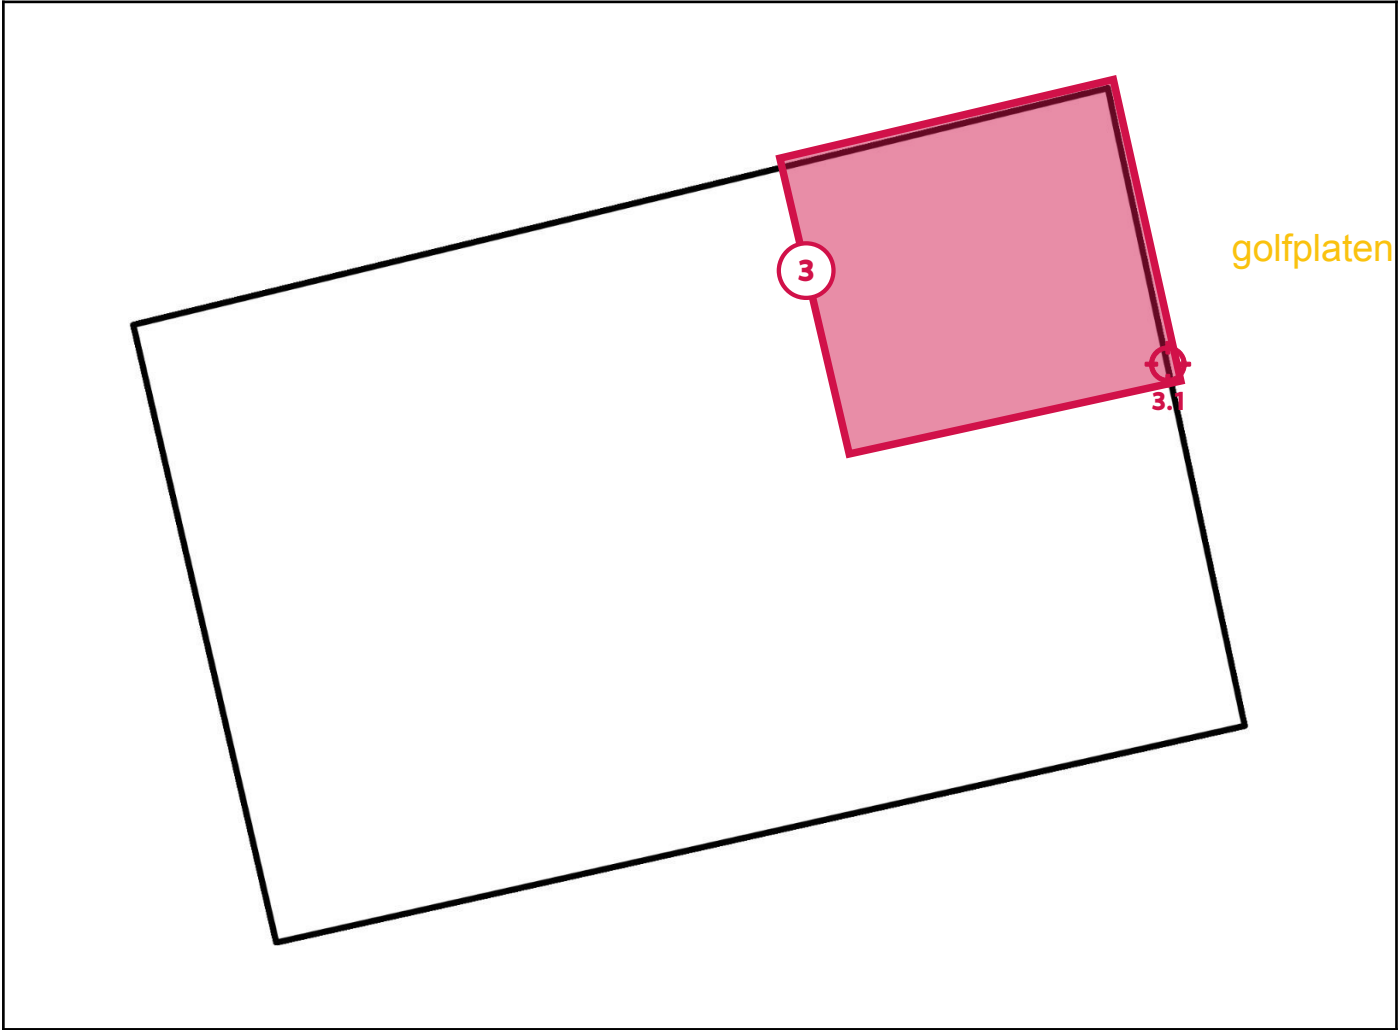
# Plan 1.13: Woning plan

| Beschrijving | Type | Actie |
|---|---|---|
| 3. Golfplaten | Asbestmateriaal | Dringend verwijderen |

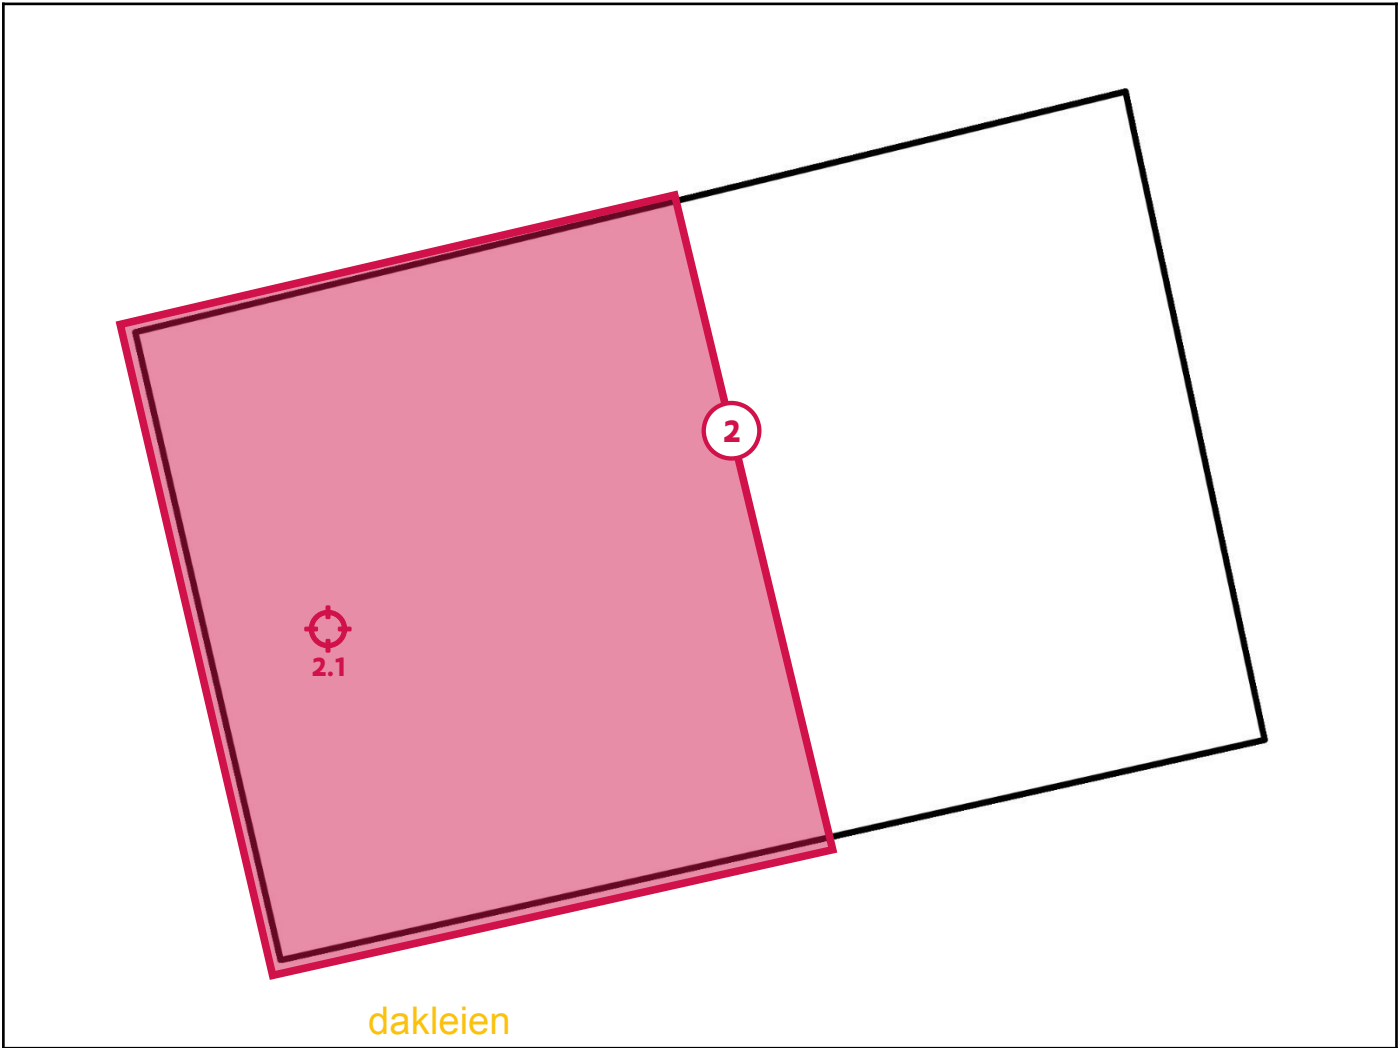
# Plan 1.14: Woning plan

| Beschrijving | Type | Actie |
|---|---|---|
| 2. Dakleien | Asbestmateriaal | Dringend verwijderen |

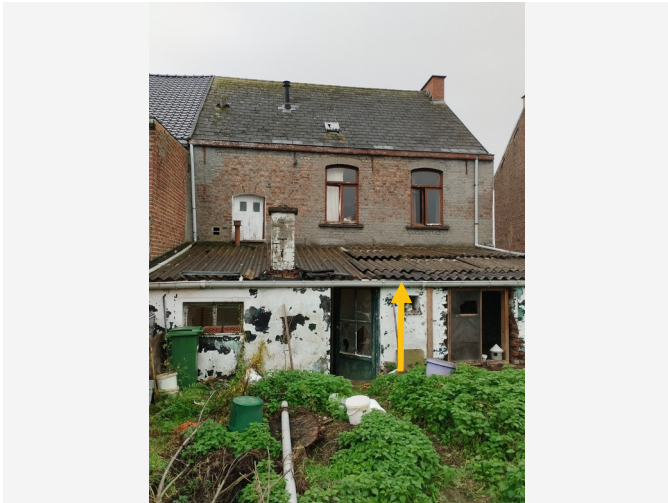
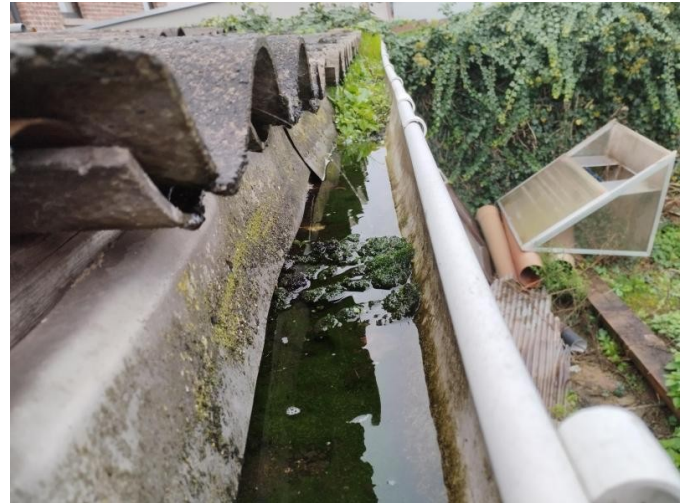
Het asbestmateriaal valt onder de mijlpaal van 2040.

**Dringend verwijderen**

| Beschrijving | Slib/sediment dakgoot |
| Bron van de resten | Golfplaten |

- Verwijder het asbestafval.
- Voer bijkomende staalname(s) uit.

- Eenvoudige handelingen: mag via doe-het-zelf of door werknemer(s) met opleidingsattest eenvoudige handelingen  
Reinig de dakgoten om asbesthoudend sediment of slib te verwijderen.

Voor verwijdering het slib extra bevochtigen of fixeren om stof te voorkomen , niet breken om stof te beperken .

Schep het mos in dubbel plastic zak , sluit dit luchtdicht af , en breng dit naar een plaatselijk containerpark.

Reinig de dakgoot en het gebruikt materiaal met overvloedig water.

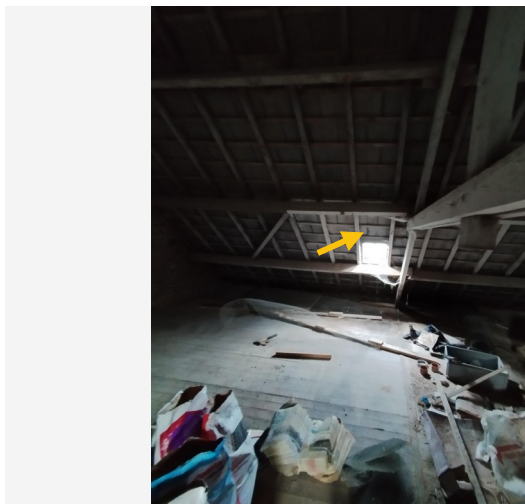
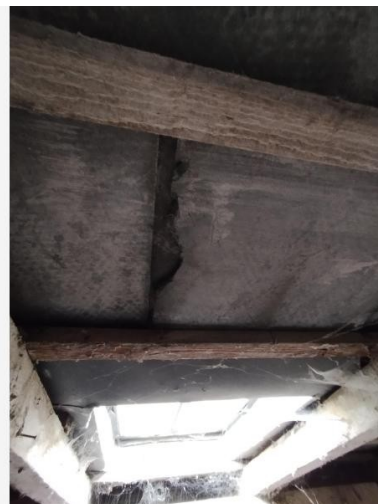
| Opmerking | <p>Er werd een staal genomen aan een uitstekend stuk waardoor de waterdichtheid van de dakbedekking niet in het gedrang komt.</p> <p>De vermelde oppervlaktes, diktes en volumes betreffen een beredeneerde schatting. Er worden geen rechten verleend aan deze oppervlaktes/diktes/volumes.</p> |

- Eenvoudige handelingen: mag via doe-het-zelf of door werknemer(s) met opleidingsattest eenvoudige handelingen  
EH via doe-het zelf Standaard dragen van de nodige wegwerp beschermingsmiddelen FFP 3 masker , handschoenen en tyvec CAT III type 5-6 , afwasbaar schoeisel Indien mogelijk de ondervloer afdekken , leien voorzichtig verwijderen, extra fixeren, niet breken , niet gooien, onmiddellijk verpakken of voorzichtig in container met asbest bag plaatsen. Voldoende benevelen/bevochtigen tijdens de duur van de werken. Gebruik geen storkokers. Voor hechtgebonden toepassingen: Bij verwijdering door doe-het-zelf moet men dit afval dubbel en luchtdicht verpakt aandienen bij het gemeentelijk recyclagepark. Men raadpleegt best op voorhand de voorwaarden van het recyclagepark. Indien leien in slechte staat zijn en kans bestaat op breken : Eenvoudige handeling opgeleid personeel , alle werknemer(s) moeten wel beschikken over een opleidingsattest eenvoudige handelingen 8u Zie ook link Zie <https://ovam.vlaanderen.be/wie-mag-wat->

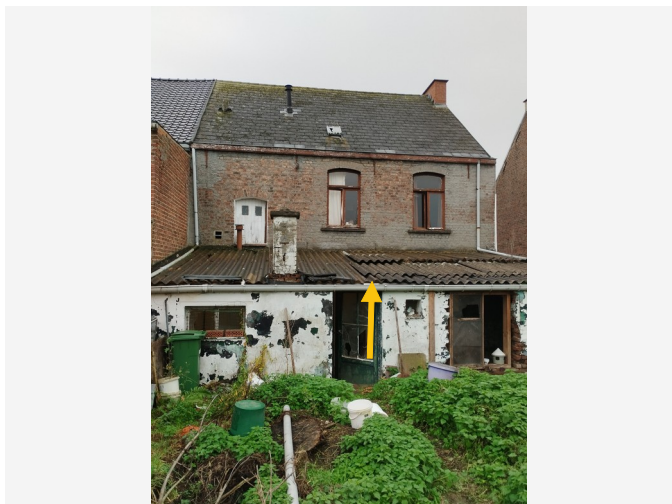
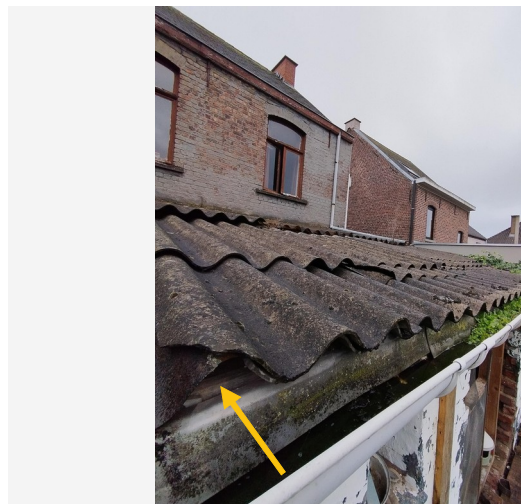
| Opmerking | <p>Er werd een staal genomen aan een uitstekend stuk waardoor de waterdichtheid van de dakbedekking niet in het gedrang komt.</p> <p>De vermelde oppervlaktes, diktes en volumes betreffen een berekende schatting. Er worden geen rechten verleend aan deze oppervlaktes/diktes/volumes</p> |

- Eenvoudige handelingen: mag via doe-het-zelf of door werknemer(s) met opleidingsattest eenvoudige handelingen  
EH via doe-het zelf Standaard dragen van de nodige wegwerp beschermingsmiddelen FFP 3 masker, handschoenen en tyvec CAT III type 5-6, afwasbaar schoeisel Indien mogelijk de ondervloer afdekken, golfplaten voorzichtig verwijderen, extra fixeren, niet breken, niet gooien, onmiddellijk dubbel verpakken, luchtdicht afsluiten of voorzichtig in container met asbest bag plaatsen. Voldoende benevelen/bevochtigen tijdens de duur van de werken. Indien golfplaten in slechte staat zijn en kans bestaat op breken : Eenvoudige handeling opgeleid personeel, alle werknemer(s) moeten wel beschikken over een opleidingsattest eenvoudige handelingen 8u Voor hechtgebonden toepassingen: Bij verwijdering door doe-het-zelf moet men dit afval dubbel en luchtdicht verpakt aandienen bij het gemeentelijk recyclagepark. Men raadpleegt best op voorhand de voorwaarden van het recyclagepark. Zie ook link Zie <https://ovam.vlaanderen.be/wie-mag-wat->

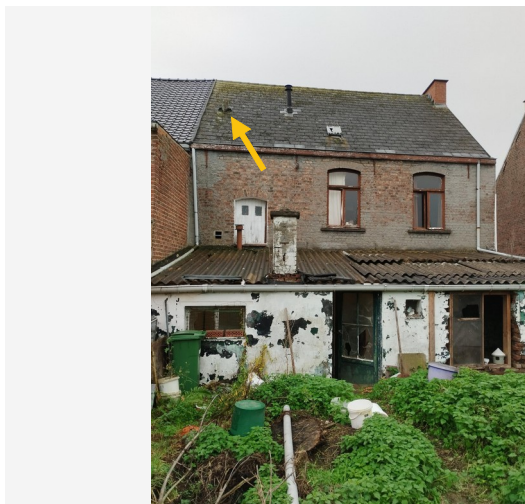
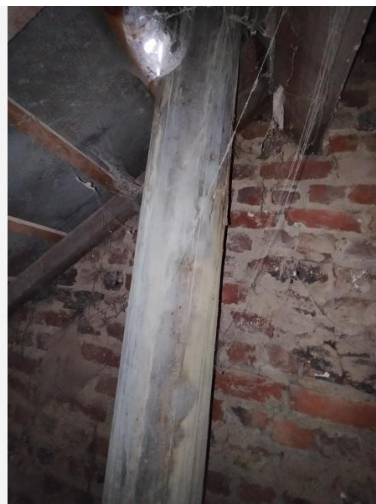
| Opmerking | <p>Op het dak is een schouwbus aanwezig.</p> <p>De vermelde oppervlaktes, diktes en volumes betreffen een beredeneerde schatting. Er worden geen rechten verleend aan deze oppervlaktes/diktes/volumes.</p> |

- Eenvoudige handelingen: mag via doe-het-zelf of door werknemer(s) met opleidingsattest eenvoudige handelingen  
EH via doe-het zelf De buis kan voorzichtig losgebeiteld worden , extra bevochtigen om stof te voorkomen  
Standaard dragen van de nodige wegwerp beschermingsmiddelen FFP 3 masker , handschoenen en tyvec CAT III type 5-6 , afwasbaar schoeisel Bij de gemeente/containerpark afsluitzakken halen om dubbel in te pakken , sluit luchtdicht af en breng naar het plaatselijk containerpark als hechtgebonden asbestafval. Voor hechtgebonden toepassingen: Bij verwijdering door doe-het-zelf moet men dit afval dubbel en luchtdicht verpakt aandielen bij het gemeentelijk recyclagepark. Men raadpleegt best op voorhand de voorwaarden van het recyclagepark. Zie ook link Zie <https://ovam.vlaanderen.be/wie-mag-wat-verwijderen>  
<https://ovam.vlaanderen.be/voorzorgsmaatregelen-bij-asbestverwijdering>

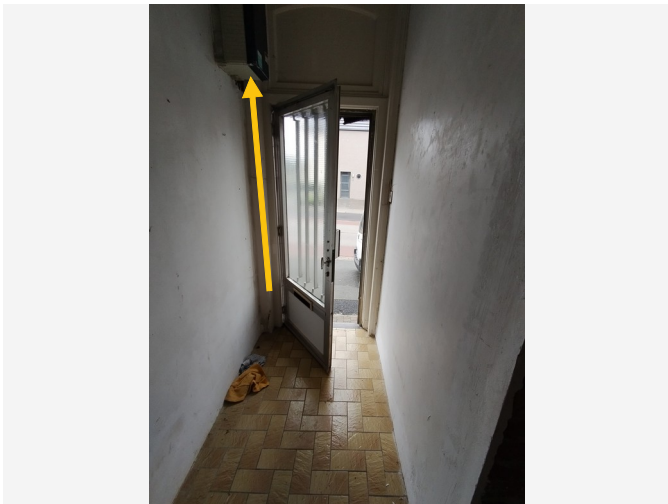
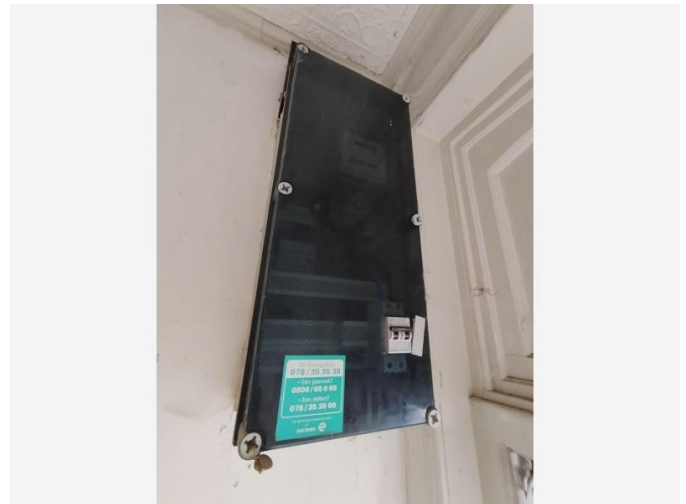
| Opmerking | Het is moeilijk te bepalen of de bakeliettoepassingen in de woning ook effectief asbesthoudend zijn (het kan ook gaan om de asbestvrije variant).-Er werd geen monster genomen oww beschadiging aan een elektrisch gerelateerde toepassing, extra controle bij verwijdering van het verdacht materiaal. Vermoedelijk zal de toepassing verwijderd worden bij aanpassing van het elektriciteitsnetwerk. |

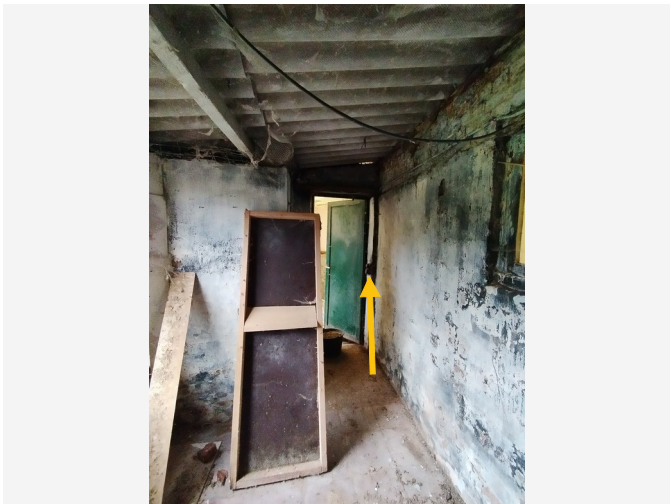
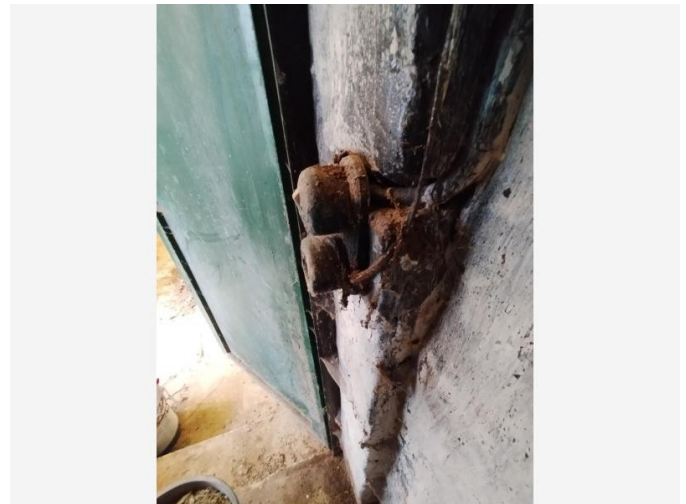
| Opmerking | <p>Bakeliet schakelaars en stopcontacten: verspreid over de volledige woning (op plan werden enkele toepassingen aangeduid)</p> <p>Het is moeilijk te bepalen of de bakeliettoepassingen in de woning ook effectief asbesthoudend zijn (het kan ook gaan om de asbestvrije variant).</p> <p>Er werd geen monster genomen o.w.v. beschadiging aan een elektrisch gerelateerde toepassing, extra controle bij verwijdering van het verdacht materiaal.</p> |

- Eenvoudige handelingen: mag via doe-het-zelf of door werknemer(s) met opleidingsattest eenvoudige handelingen  
Schakelaars, stopcontacten en andere gelijkaardige toepassingen kunnen eenvoudig losgeschroefd worden --> EH doe-het-zelf. Afgesloten of verzegelde kast --> EH opgeleid technieker personeel 8u basisopleiding asbest. Voor elektrische infrastructuur en uitrusting dient u vooraleer men deze toepassing gaat bevochtigen de elektriciteit af te sluiten (zoniet elektrocutie-/brandgevaar). standaard dragen van de nodige wegwerp beschermingsmiddelen FFP 3 masker , handschoenen en tyvec CAT III type 5-6 , afspoelbaar schoeisel Losschroeven en dubbel verpakken in plastic , sluit luchtdicht af en breng dit als hechtgebonden afval naar een plaatselijk containerpark. Voor hechtgebonden toepassingen: Bij verwijdering door doe-het-zelf moet men dit afval dubbel en luchtdicht verpakt afdienen bij het gemeentelijk recyclagepark. Men raadpleegt best op voorhand de voorwaarden van het recyclagepark.

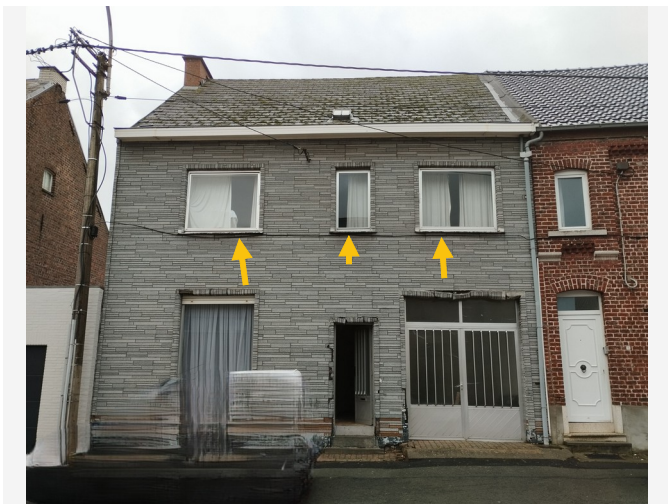
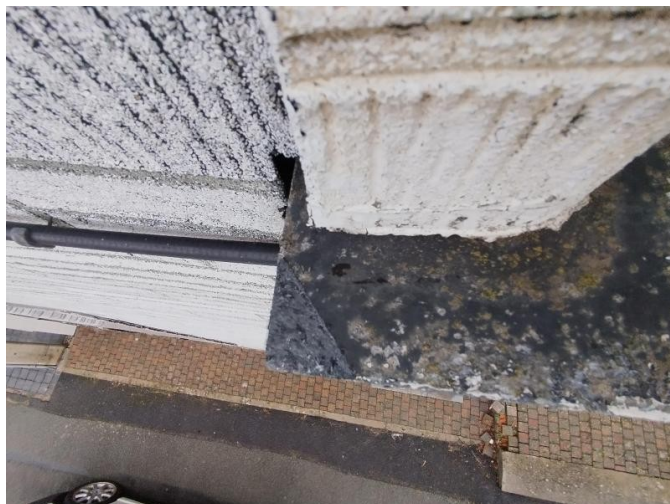
| Opmerking | De vermelde oppervlaktes, diktes, gewichten en volumes betreffen een beredeneerde schatting. Er worden geen rechten verleend aan deze oppervlaktes/diktes/volumes. |

- Eenvoudige handelingen: mag via doe-het-zelf of door werknemer(s) met opleidingsattest eenvoudige handelingen  
EH via doe-het zelf : De dorpels of tabletten kunnen voorzichtig losgebeiteld worden, zonder de toepassing zelf te breken , extra bevochtigen om stof te voorkomen Standaard dragen van de nodige wegwerp beschermingsmiddelen FFP 3 masker, handschoenen en tyvec CAT III type 5-6, afwasbaar schoeisel  
Verpakken in dubbel plastic folie, sluit luchtdicht af en afvoeren naar het containerpark als hechtgebonden asbestafval. Voor hechtgebonden toepassingen: Bij verwijdering door doe-het-zelf moet men dit afval dubbel en luchtdicht verpakt afdienen bij het gemeentelijk recyclagepark. Men raadpleegt best op voorhand de voorwaarden van het recyclagepark. Zie ook link Zie <https://ovam.vlaanderen.be/wie-mag-wat-verwijderen>  
<https://ovam.vlaanderen.be/voorzorgsmaatregelen-bij-asbestverwijdering>

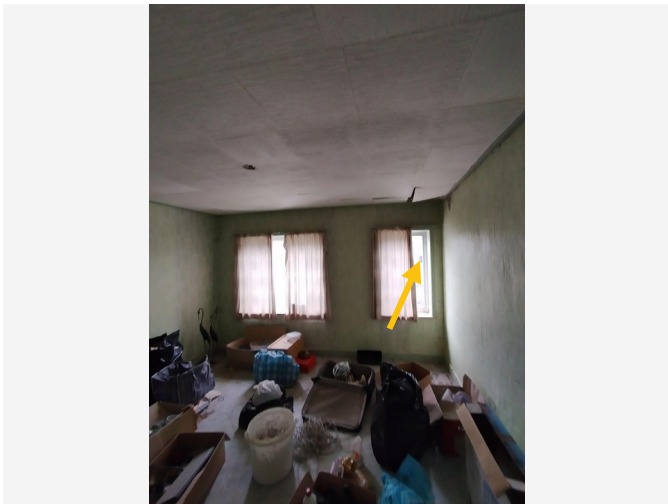
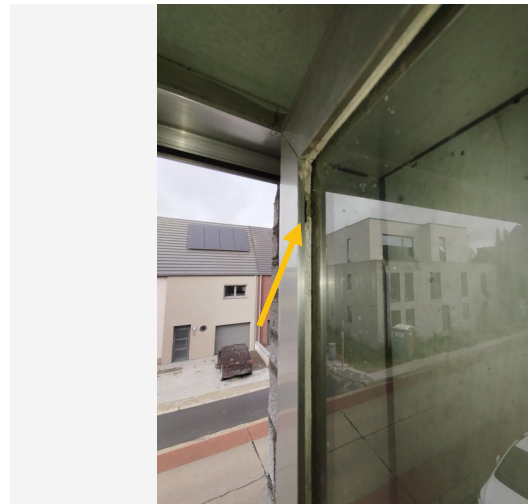
| Opmerking | <p>Betreft: +/- 12 lm</p> <p>Het gewicht en lm is een beredeneerde schatting. Er worden geen rechten verleend aan deze oppervlaktes. De dikte is een schatting die voorkomt uit de monsterplaatsen en is daarom niet altijd representatief.</p> |

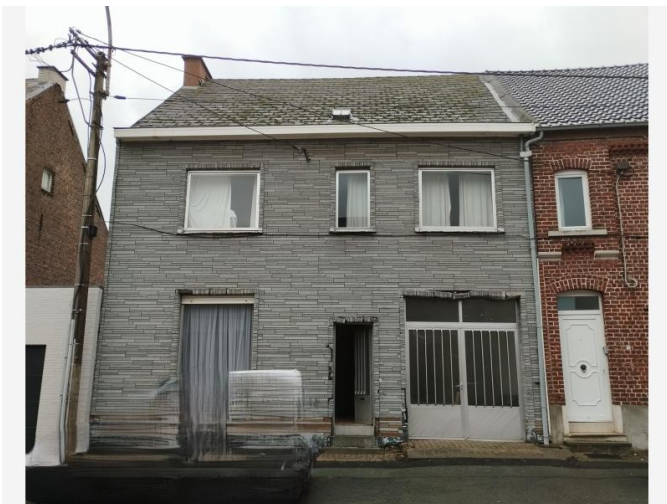
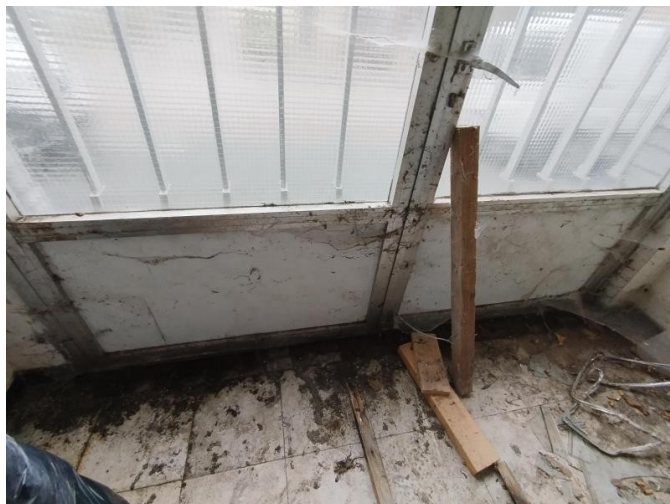
| Opmerking | <p>De platen zijn visueel/ auditief als asbestverdacht beschouwd. Er werd geen staalname uitgevoerd wegens kans op breukvlakken.</p> <p>De vermelde oppervlaktes, diktes, gewichten en volumes betreffen een beredeneerde schatting. Er worden geen rechten verleend aan deze oppervlaktes/diktes/volumes.</p> |

Mag en wil uzelf verwijderen: Zorg er dan voor dat: -u zich vooraf goed informeert op [www.asbestinfo.be](http://www.asbestinfo.be) -u zich beschermt met een FFP3 mondmasker, wegwerphandschoenen, wegwerpoveral Cat III type 5-6, afspoelbaar schoeisel -er geen minderjarigen of derden aanwezig zijn -u beschikt over PE-folie en zakken om loskomende deeltjes en het afval op te vangen en te verpakken -u beschikt over een vernevelaar (water) of fixeermiddel om het abestmateriaal te bevochtigen tijdens de volledige duur van de werken -u weet hoe u asbestmateriaal veilig kan demonteren zonder stof of breuken -u beschikt over natte doeken om eventuele resten en stof weg te nemen
