# Asbestinventarisatetest

Veldstraat 20, 1742 Ternat

Attestnummer : 20260106-000004.000

**Niet-asbestveilig**

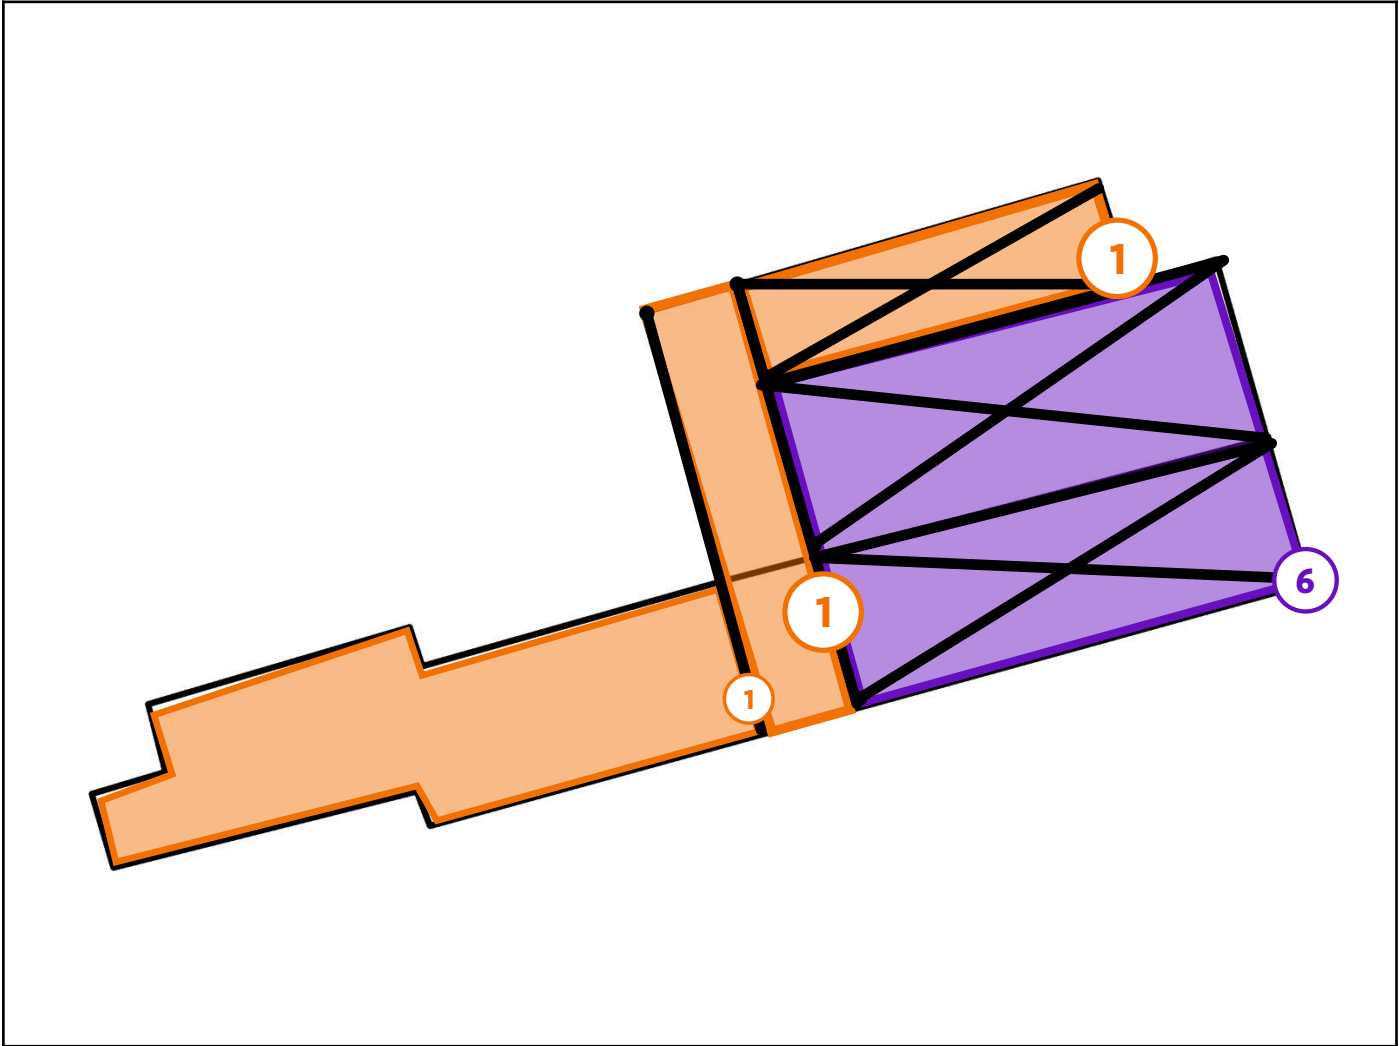
# Plan 1.7: Veldstraat 20 - Dak

| Beschrijving | Type | Actie |
|---|---|---|
| 1. Golfplaten - bijgebouwen - buiten | Asbestmateriaal | Verwijderen |

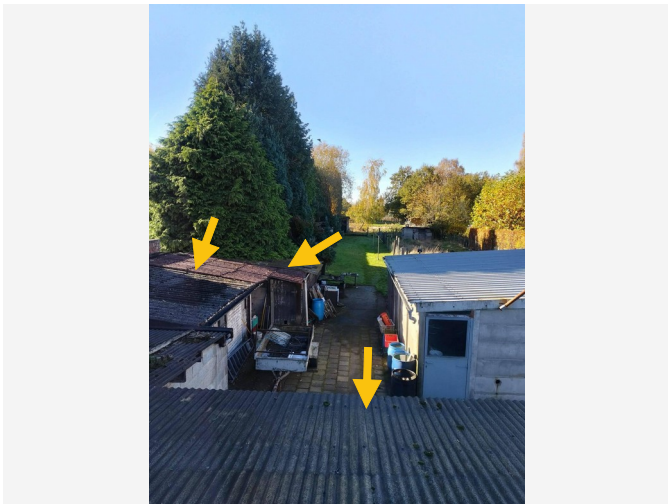
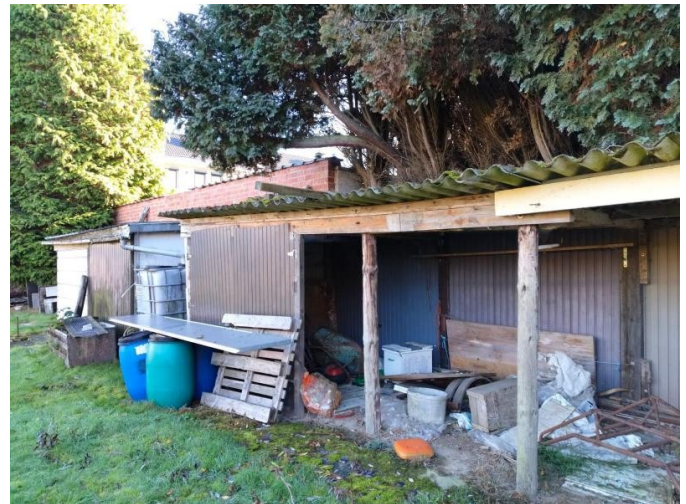
Overzichtsfoto

Detailfoto

Het asbestmateriaal valt onder de mijlpaal van 2034.

| Eindbeoordeling materiaalrisico | Verhoogd materiaalrisico en/of verhoogde kans op vezelvrijgave |

| Gebondenheid | Categorie 1: hechtgebonden in oorsprong |
| Asbestsoort (vezeltype) | Crocidoliet aanwezig |
| Asbestconcentratie | Laag (< 50%) |
| Afschermingsgraad van het gehele materiaal | Geheel of deels vrij aan de buitenlucht |
| Toestand van het materiaal | Matig beschadigd, matig verweerd |

| Beschrijving | Golfplaten - bijgebouwen - buiten |
| Asbestmateriaal | Dak- en gevelbekleding - Golfplaat |
| Hoeveelheid (oppervlakte - aantal) | • 140,00 m <sup>2</sup> - 1 stuk |

- Verwijder dit asbestmateriaal zo snel mogelijk. Volg de toestand goed op.
- Hemelwater dat afspoelt van asbestcement daken of gevels kan asbestdeeltjes bevatten. Gebruik het enkel voor gesloten circuits (bv. spoelen toiletten). Reinig na het vervangen van het dak of de gevel de dakgoten en regenwaterput of -ton om asbesthoudend sediment of slib te verwijderen

- Eenvoudige handelingen: mag via doe-het-zelf of door werknemer(s) met opleidingsattest eenvoudige handelingen  
De golfplaten worden manueel en onbeschadigd verwijderd, zonder zagen, breken of slijpen. Vooraf worden ze licht bevochtigd om stofvorming te beperken. De platen worden voorzichtig losgeschroefd, in één stuk afgenomen, onmiddellijk dubbel verpakt in asbestfolie en afgevoerd naar een erkend inzamelpunt.
- Eenvoudige handelingen: enkel door erkend asbestverwijderaar  
De golfplaten worden verwijderd volgens een gecontroleerde natte methode, met gebruik van professionele PBM's en afschermingen. De platen worden stofarm losgemaakt, onmiddellijk verpakt en afgevoerd als gevaarlijk afval conform de geldende regelgeving, inclusief traceerbaarheid en correcte eindverwerking.

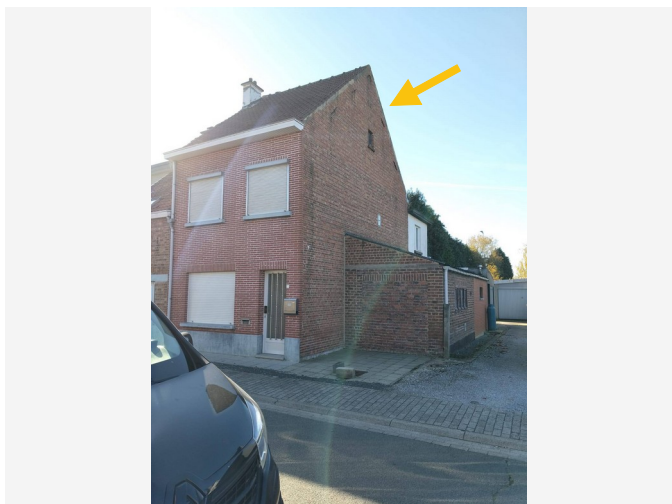
Situeringfoto

**Reden:** Niet volledig waarneembaar onderdak

**Uitleg van de asbestdeskundige:** Deze verplicht te beschrijven ruimte of materiaal is niet waarneembaar waardoor er op dit ogenblik in de databank geen adviesfiche voor kan opgesteld worden. De eventuele lagen tussen de dakbedekking en het onderdak zijn niet visueel vast te stellen.

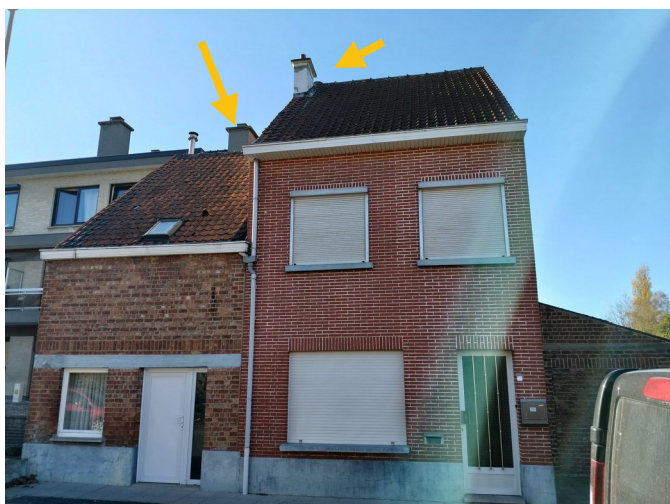
## Fiche 3: Rookgaskanalen materialen - binnenkant - hellend dak

**Reden:** Het te onderzoeken materiaal situeert zich hoger dan 3,50 m te rekenen vanaf een veilige ondergrond

**Uitleg van de asbestdeskundige:** Het is momenteel niet mogelijk dit vast te stellen omdat de schouwen hoger zijn dan 3,50 m en niet veilig bereikbaar zijn via het hellend dak. Het betreft een tijdelijke beperking & niet op zeer korte termijn, maar wel op middellange termijn. De hoogtebeperking (> 3,50 m) is geen structureel probleem en kan worden opgelost door bijvoorbeeld een stelling of een hoogtewerker te voorzien. Dit is echter op korte termijn niet realistisch of technisch haalbaar.

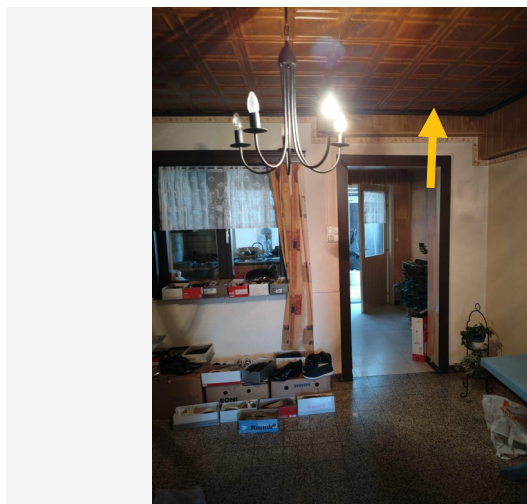
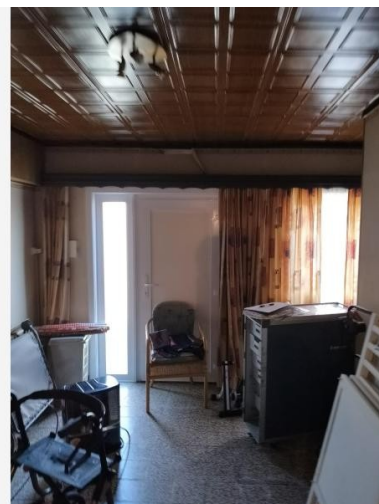
De plafonds zijn gemaakt van niet-asbestverdachte materialen (bijvoorbeeld laminaat, gyproc, ...), deze toepassingen zijn niet asbestverdacht. We hebben echter niet kunnen vaststellen of er mogelijk asbestverdachte of asbesthoudende materialen achter deze toepassingen aanwezig zijn. Bij renovatie of sloop is het aangeraden om een destructief onderzoek te laten uitvoeren van deze toepassingen.

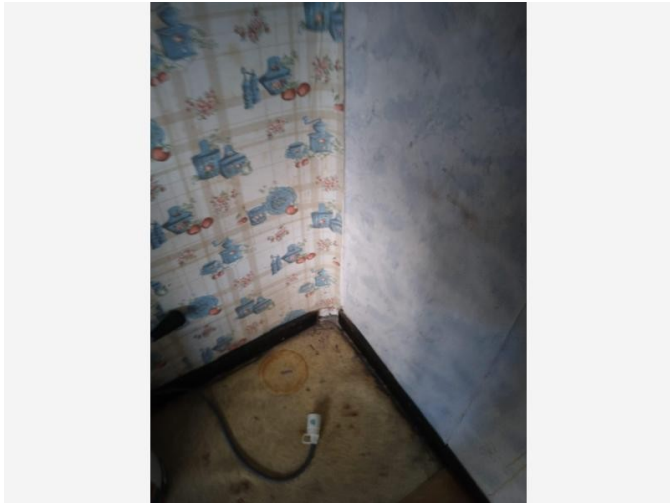
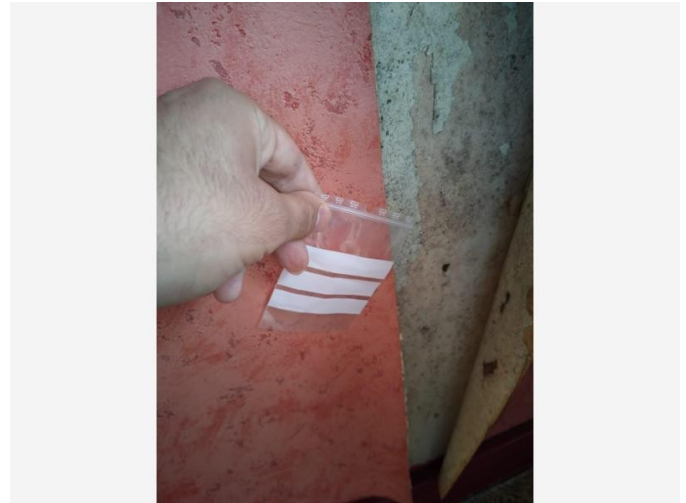
Geen asbest

| # | Type | Referentie | Resultaat |
|---|---|---|---|
| 5.1 | Mengmonster | MM01 | Geen asbest |

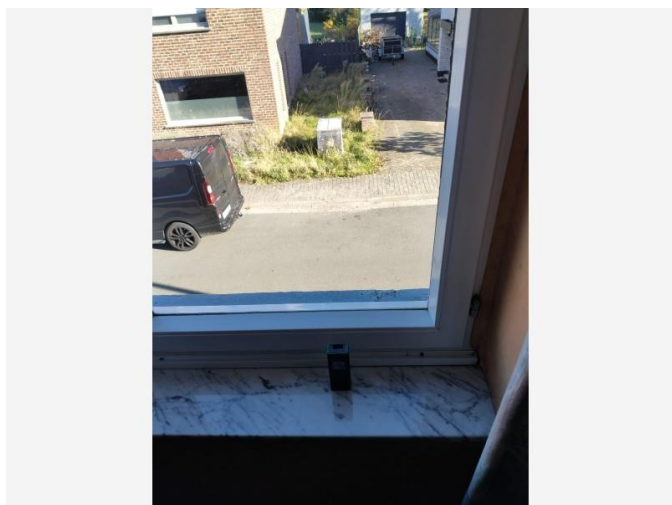
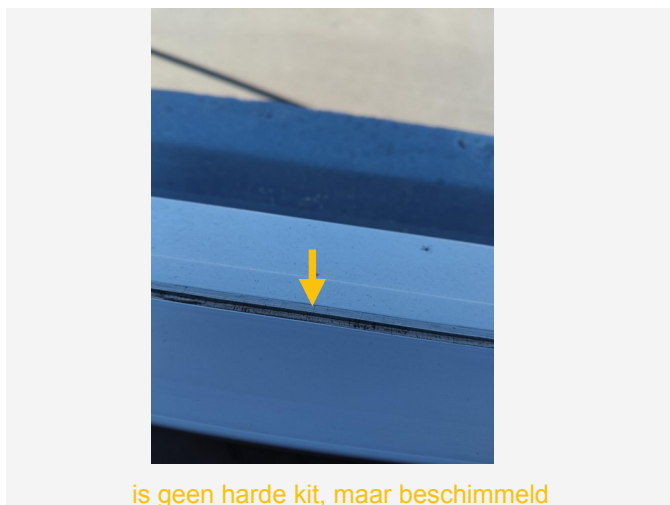
### Fiche 7: Afdichtingsmateriaal - katten/mastiek - niet verdacht

is geen harde kit, maar beschimmeld
