# Asbestinventarisatattest

Zonnestraat 58, 9450 Haaltert

Attestnummer : 20260212-000389.000

Uitgegeven op : 12.02.2026

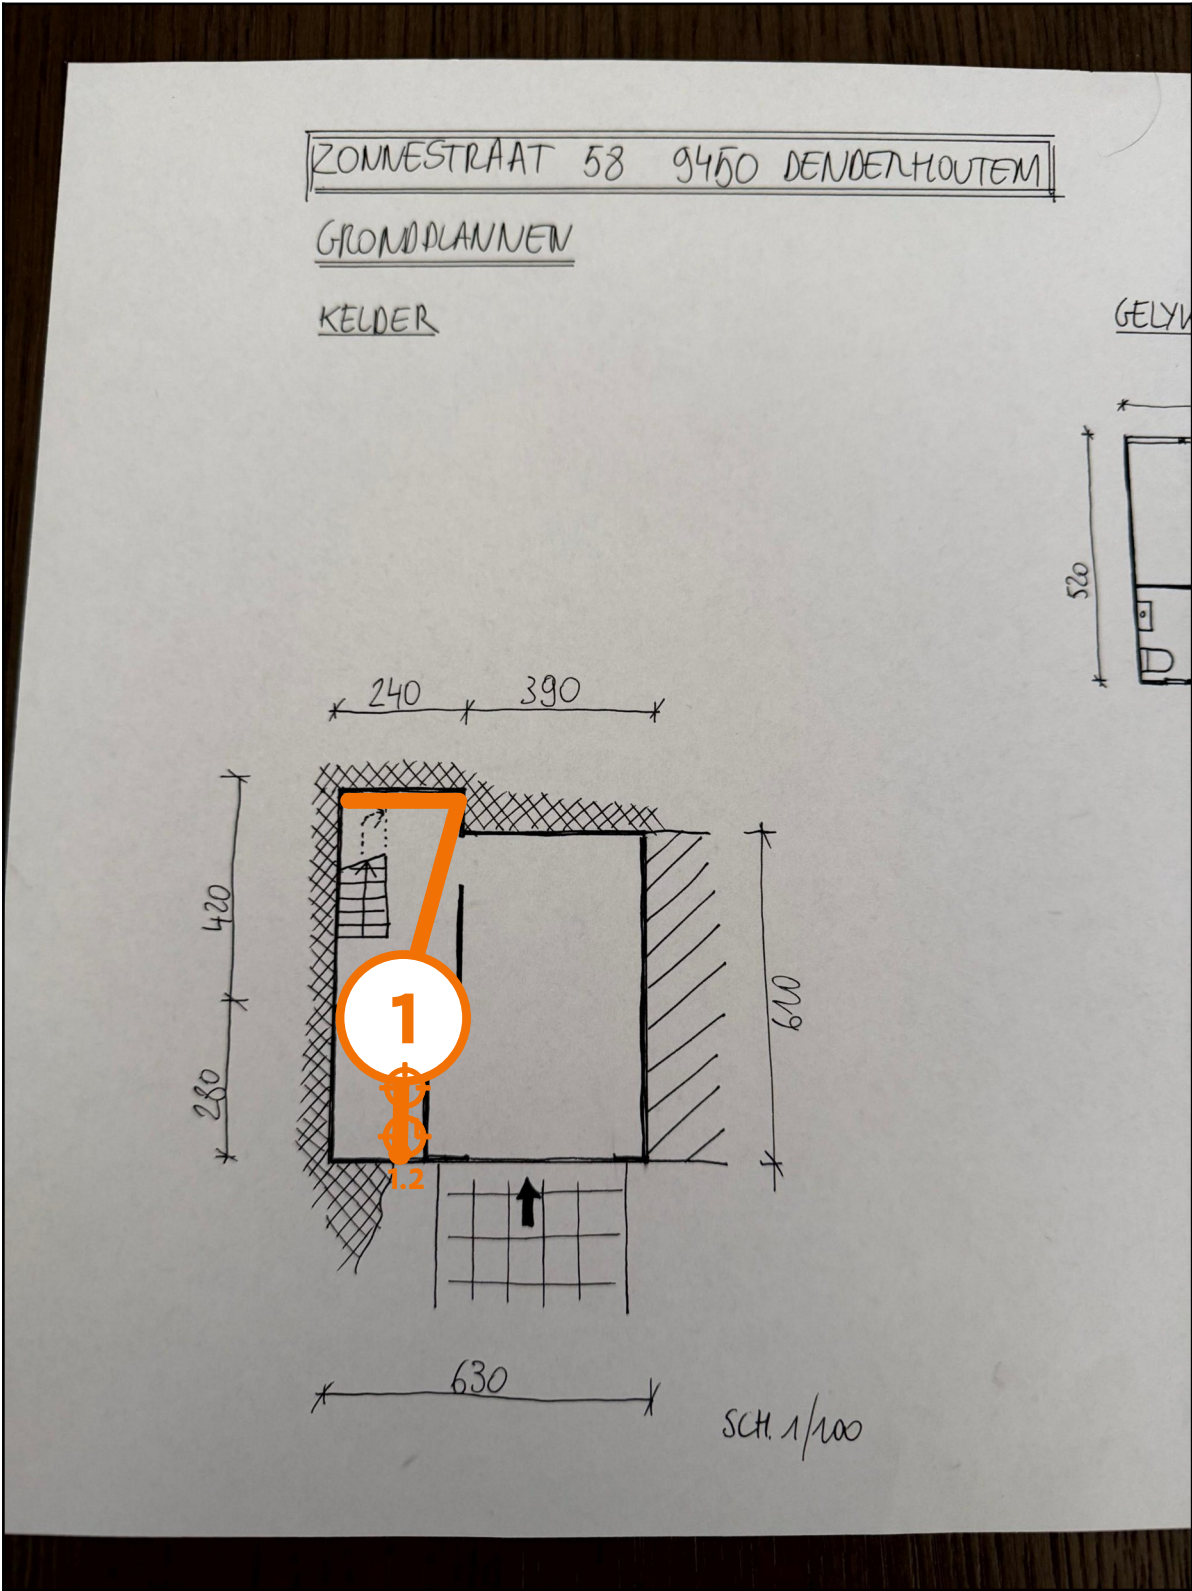
Plan 1.1: Kelder

| 1. Leidingisolatie in gips | Asbestmateriaal | <a href="#">Verwijderen</a> |
| 1.1 Code: ST-001 ISO | Puntmonster | - |
| 1.2 Code: ST-002 ISO | Puntmonster | - |

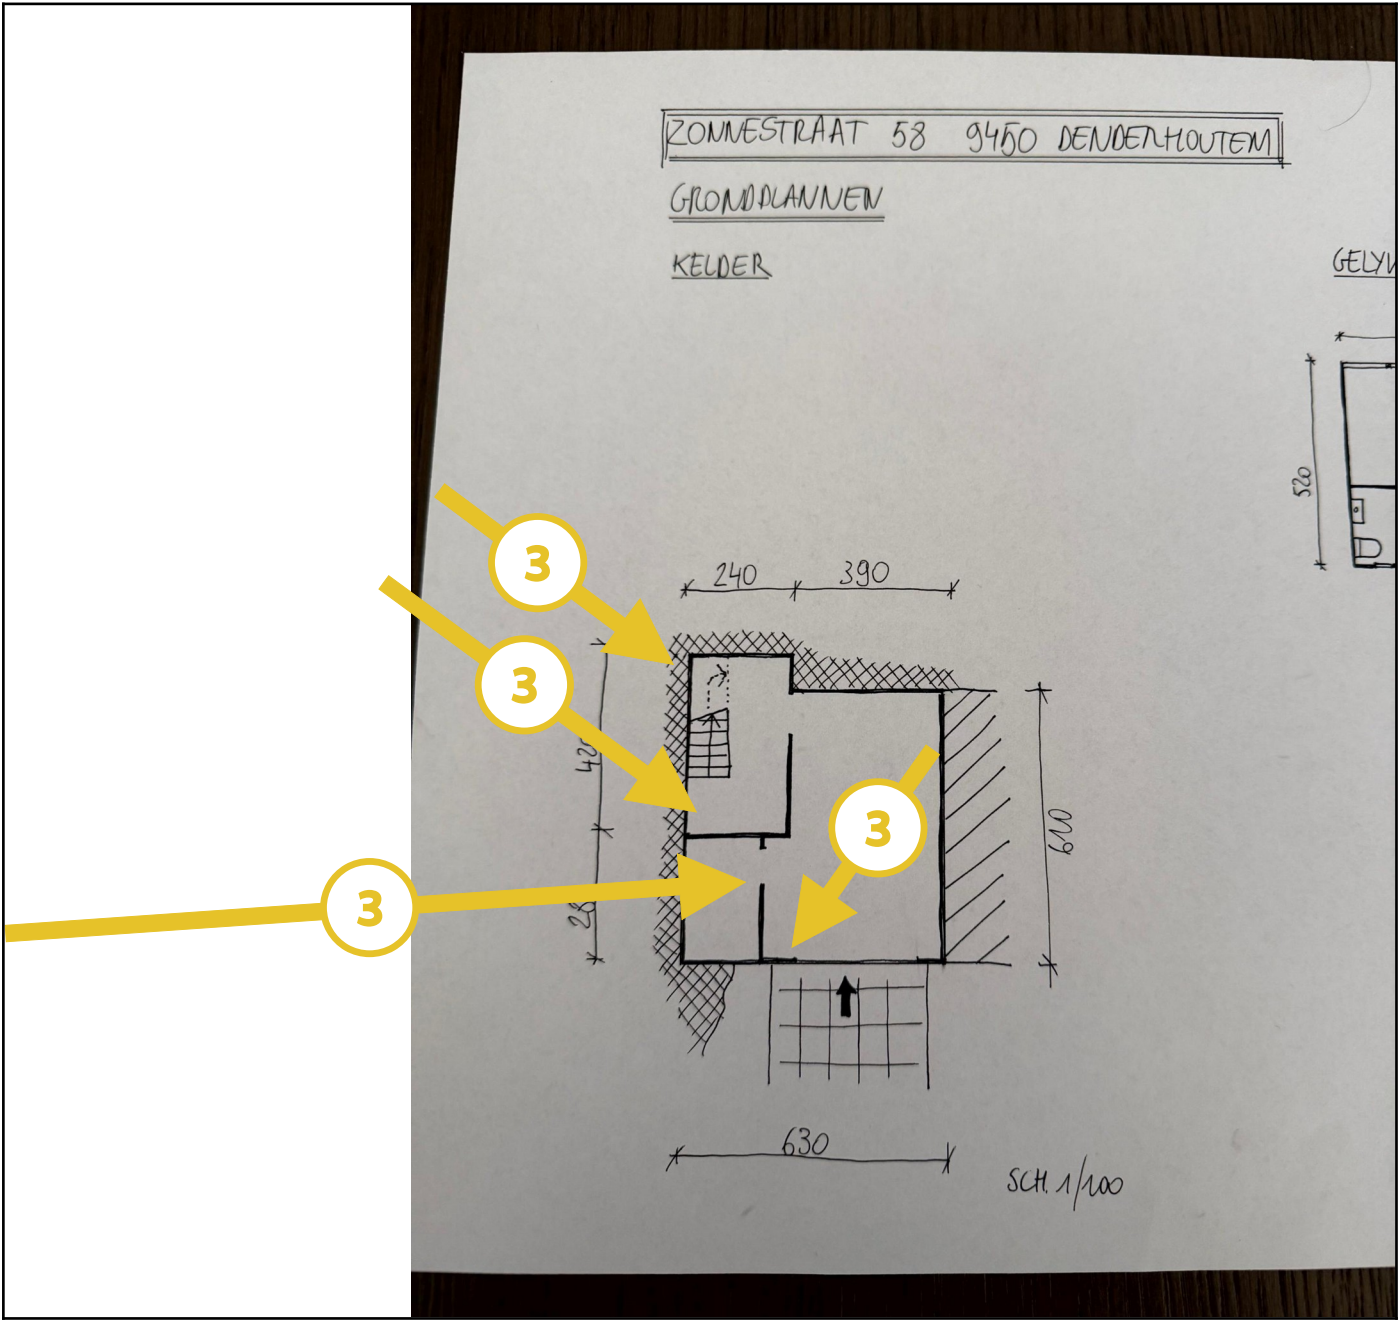
# Plan 1.3: Kelder

| Beschrijving | Type | Actie |
|---|---|---|
| 3. Bakeliet stopcontact(en) hoeveelheden | Asbestmateriaal | Zorgvuldig beheren |

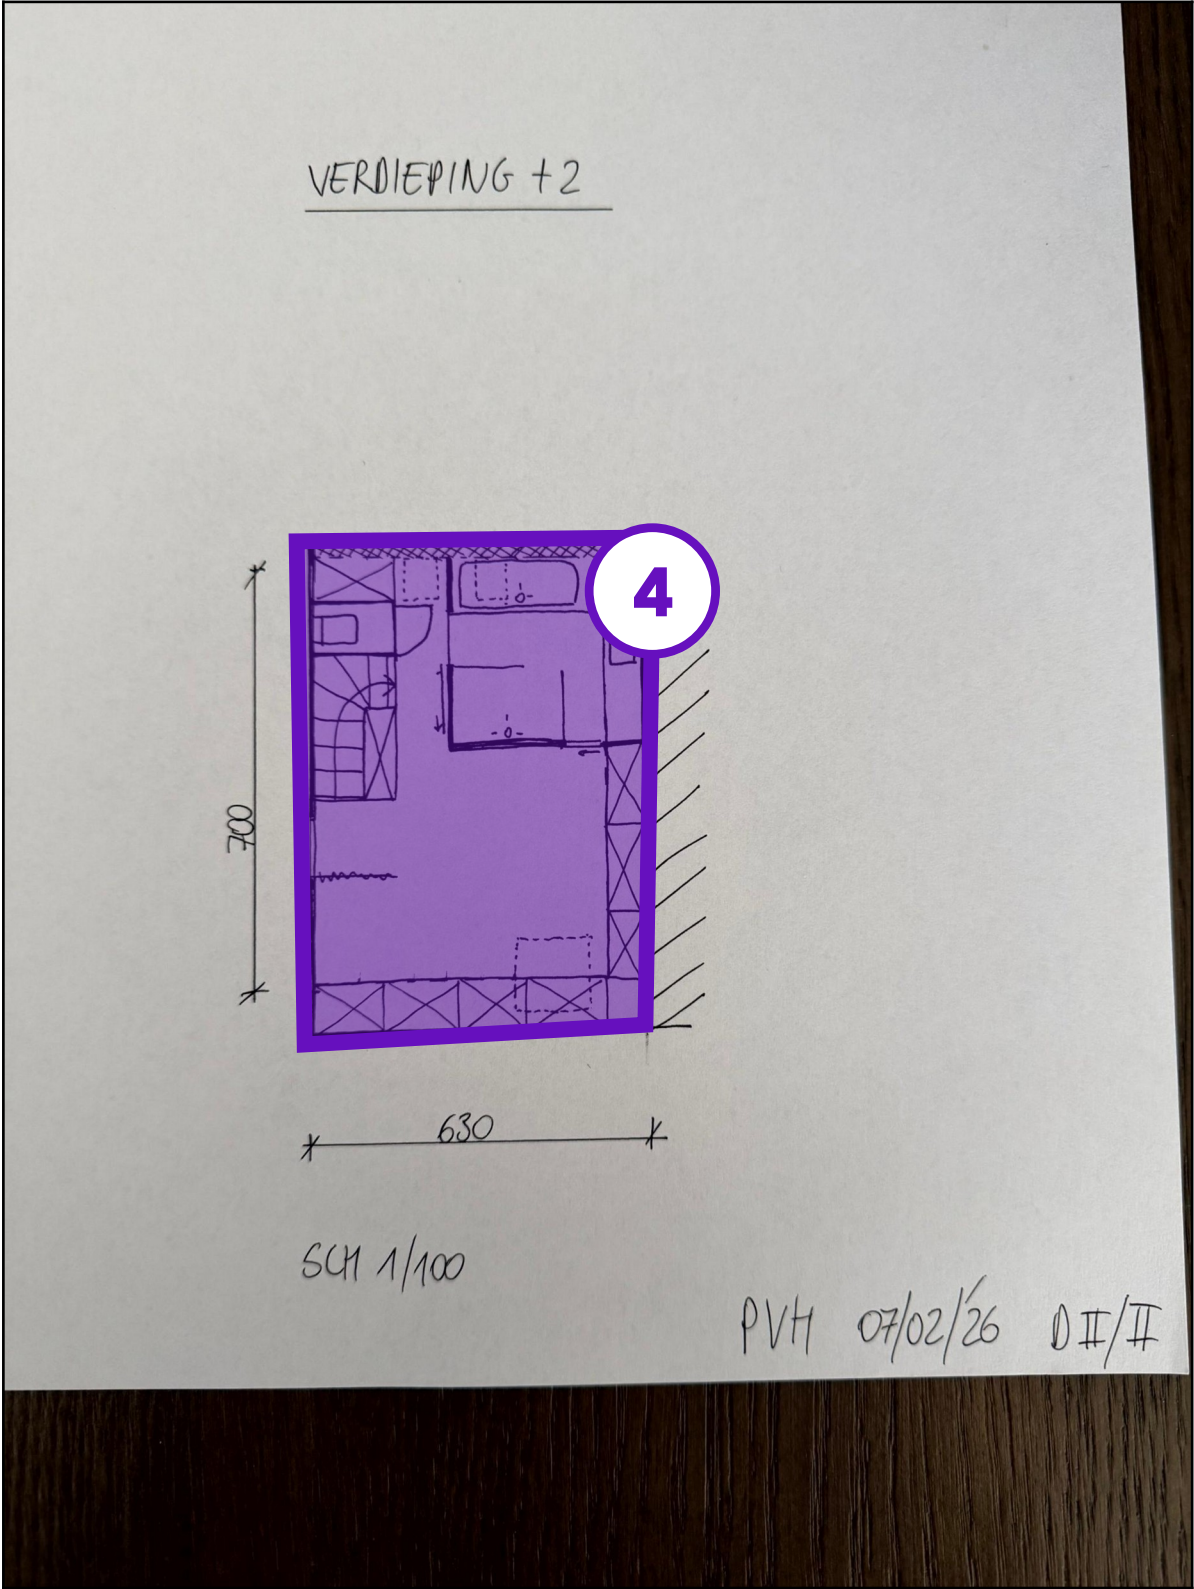
Plan 1.4: Verdieping 2

| 4. Onderdak niet waarneembaar | Beperking | - |

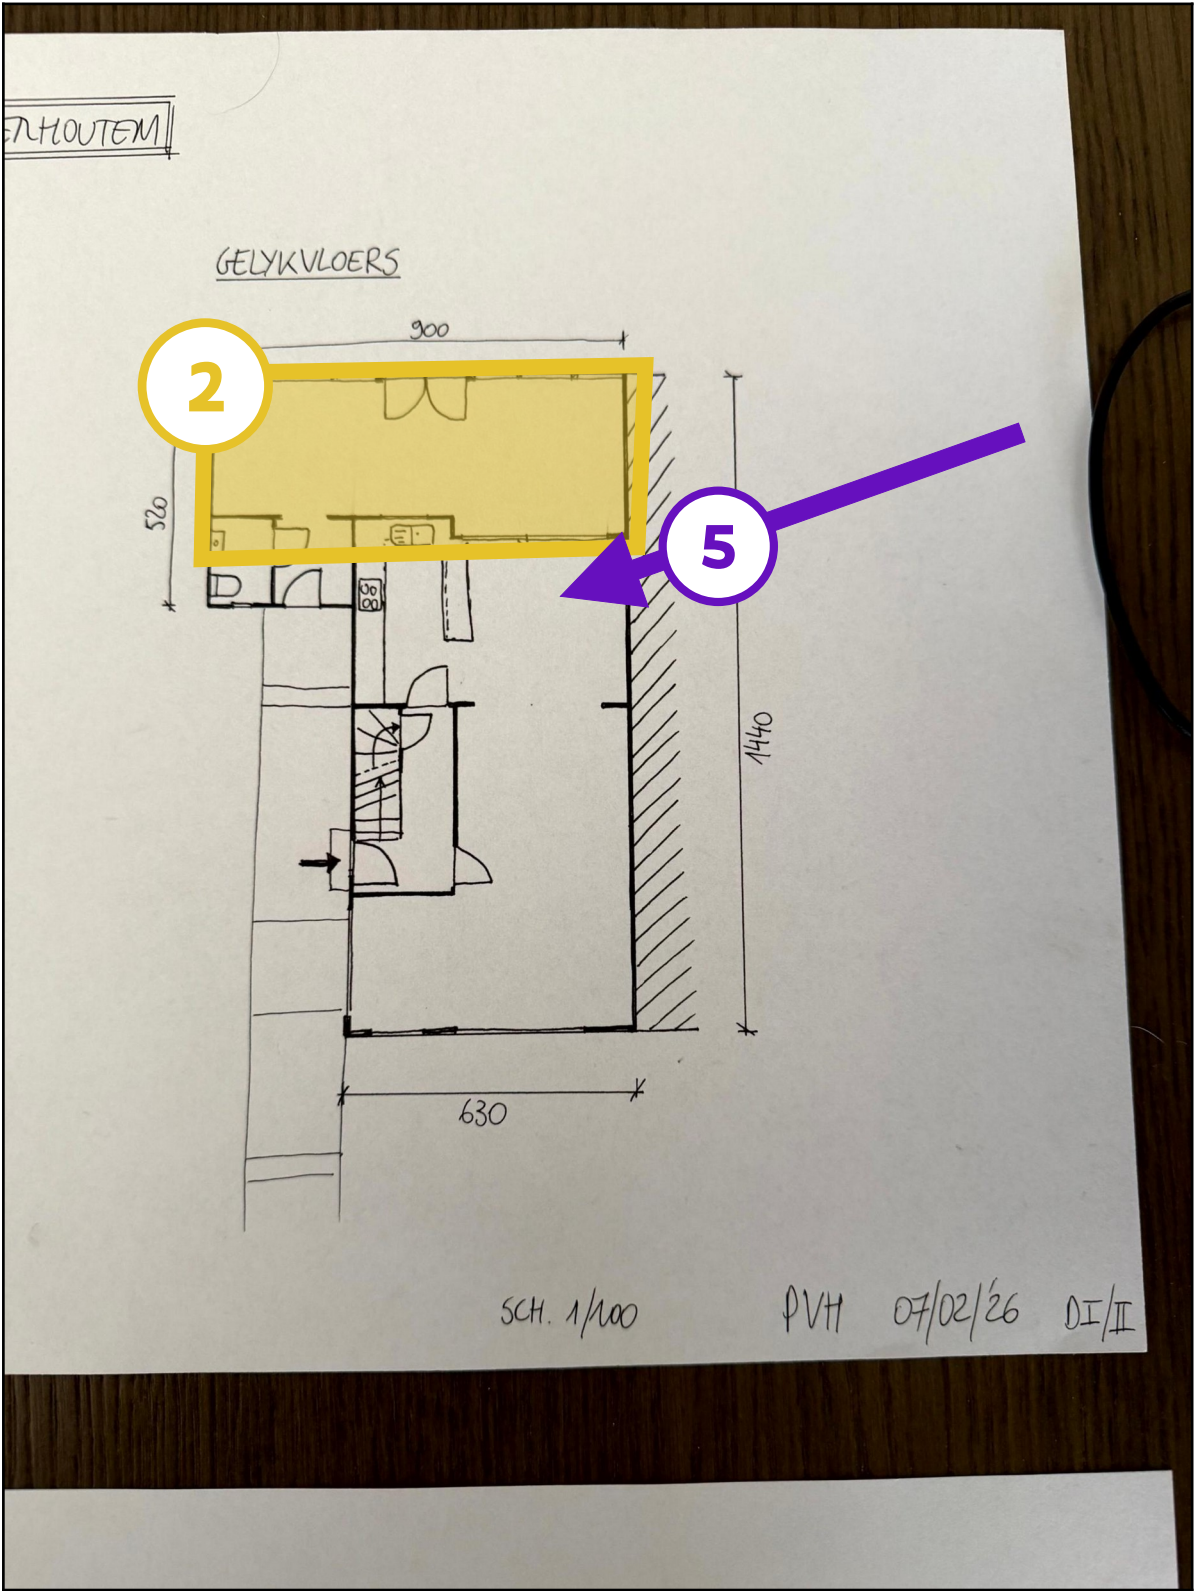
Plan 1.5: Gelijkvloers

| 2. Roofing dakbedekking | Asbestmateriaal | Zorgvuldig beheren |
| 5. Schoorsteen rookgaskanaal - beoordeling | Beperking | - |

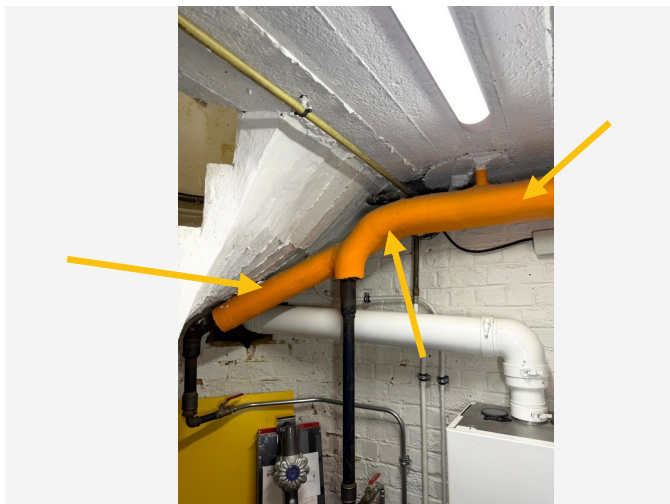
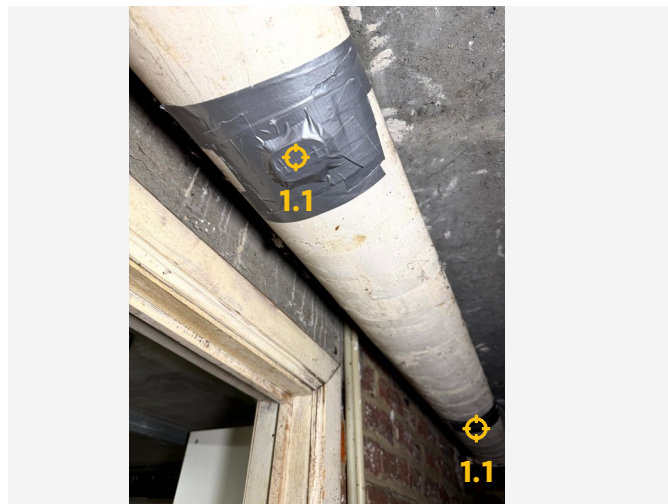
Het asbestmateriaal valt onder de mijlpaal van 2034.

Verwijderen

| Eindbeoordeling materiaalisico | Laag materiaalisico en/of verlaagde kans op vezelvrijgave |

| Gebondenheid | Categorie 2: niet-hechtgebonden met matrix |
| Asbestsoort (vezeltype) | Amfibool aanwezig, uitgezonderd crocidoliet |
| Toestand van het materiaal | Licht beschadigd, licht verweerd. Intact calciumsilicaatmateriaal of categorie III 'gebondenheid' |

| # | Type | Referentie | Resultaat |
|---|---|---|---|
| 1.1 | Puntmonster | ST-001 ISO | Chrysotiel, Amosiet |
| 1.2 | Puntmonster | ST-002 ISO | Chrysotiel, Amosiet |

| Beschrijving | Leidingisolatie in gips |
| Hoeveelheid (lengte - omtrek - dikte - aantal) | <ul style="list-style-type: none"> <li>• 8,00 m - 50,00 cm - 4,00 cm - 1 stuk</li> </ul> |

- Scherm in afwachting van verwijdering het asbestmateriaal af van luchtstromingen en verstoring: bijvoorbeeld door het te verpakken, te fixeren, af te dekken, signalisatie - afbakening aan te brengen, ...
- Verwijder dit asbestmateriaal zo snel mogelijk. Volg de toestand goed op.

- Hermetische zone (erkend asbestverwijderaar)  
Deze toepassing mag uitsluitend door een erkende asbestverwijderaar via de methodiek van hermetische zone verwijderd worden omdat verwijdering via de methodiek van eenvoudige handelingen en/of couveusezakmethode niet toegelaten is. De verwijdering leidt automatisch tot een verhoogd risico op vrijgave van asbestvezels (maximale concentratie 0,01 vezels/cm - CODEX Art. VI.3-54). (Bron: CODEX - Art. VI.3-61- par 1.).

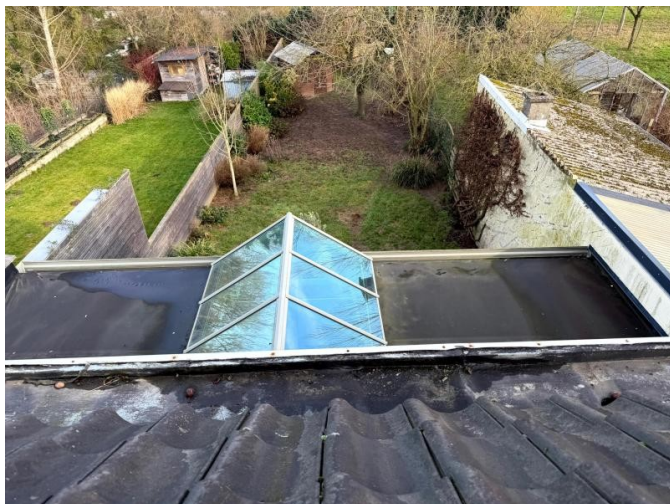
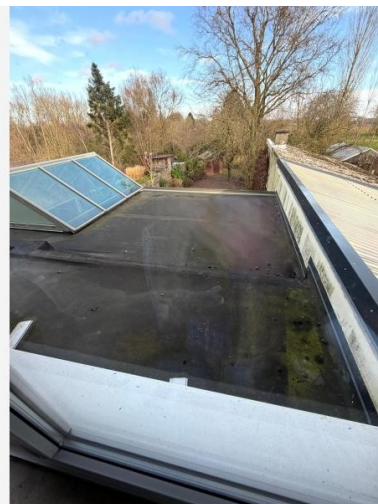
Het asbestmateriaal valt onder de mijlpaal van 2040.

Zorgvuldig beheren

| Eindbeoordeling materiaalrisico | Laag materiaalrisico en/of verlaagde kans op vezelvrijgave |

| Gebondenheid | Categorie 1: hechtgebonden in oorsprong |
| Toestand van het materiaal | Licht beschadigd, licht verweerd. Intact calciumsilicaatmateriaal of categorie III 'gebondenheid' |

| Beschrijving | Roofing dakbedekking |
| Identificatiemethode | <p>De asbestdeskundige beoordeelt het materiaal als asbestverdacht en dus asbesthoudend, en dit zonder monstername.</p> <p>Motivatie: De monstername brengt andere schade aan dan schade die inherent is aan de monstername.</p> |
| Opmerking | <p>Staalname is niet mogelijk wegens een verhoogd risico op lekkage bij het nemen van een staal.</p> <p>Bij eventuele renovatiewerken dient het materiaal vooraf gecontroleerd te worden op de aanwezigheid van asbest, evenals op eventuele onderlagen, aangezien nieuwe roofing vaak op bestaande (oudere) roofing wordt gebrand.</p> |

- Zorg voor een veilig beheer. Vermijd het beschadigen van het asbestmateriaal. Controleer de toestand jaarlijks op wijzigingen.

- Eenvoudige handelingen: mag via doe-het-zelf of door werknemer(s) met opleidingsattest eenvoudige handelingen  
Deze toepassing mag door een aannemer die over een opleidingsattest eenvoudige handelingen beschikt of door een particulier (doe-het-zelf), verwijderd worden indien er geen verhoogd risico op vrijgave van asbestvezels (max. concentratie 0,01 vezels/cm<sup>3</sup> - CODEX Art. VI.3-54) ontstaat en de toepassing voorafgaand wordt gefixeerd/bevochtigd. De individuele elementen moeten zonder machinale werktuigen (boormachine, slijpschijf, hogedrukreiniger, etc.) en zonder breken of gooien een voor een losgemaakt worden en dubbel en luchtdicht verpakt afgevoerd worden naar een erkend afvalpunt (recyclagepark). Daar moeten ze voorzichtig in de container voor asbestafval worden gelegd. Op het recyclagepark worden uitsluitend hechtgebonden asbestmaterialen aanvaard. Niet-hechtgebonden asbestmaterialen kunnen enkel bij een erkend asbestverwijderaar of asbestafvalverwerker worden aangeboden.

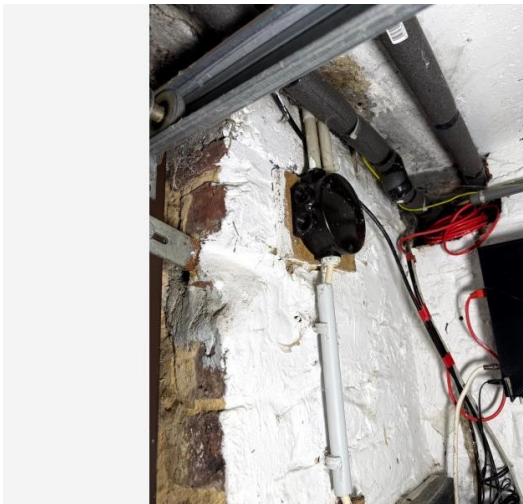
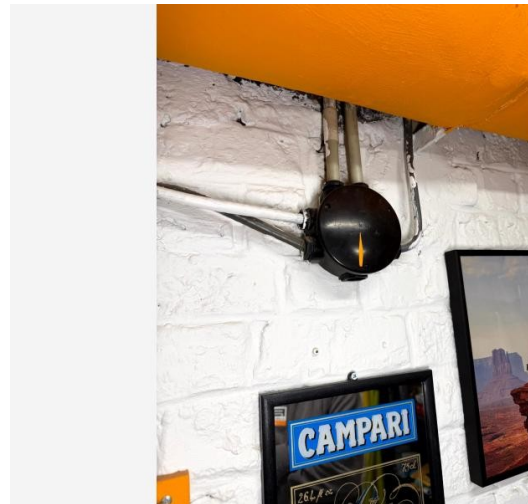
Het asbestmateriaal valt onder de mijlpaal van 2040.

Zorgvuldig beheren

| Eindbeoordeling materiaalrisico | Laag materiaalrisico en/of verlaagde kans op vezelvrijgave |

| Asbestsoort (vezeltype) | Crocidoliet aanwezig |
| Toestand van het materiaal | Onbeschadigd, niet verweerd |

| Beschrijving | Bakeliet stopcontact(en) hoeveelheden |
| Opmerking | <p>Deze oppervlakte werd niet gemeten, maar geschat op basis van een benadering voor alle aanwezige stopcontacten. Deze schatting mag niet worden gebruikt als maatstaf voor heffingen. Als deskundige hebben wij geverifieerd dat het materiaal inderdaad bakeliet betreft en geen harde PVC. Bakeliet wordt door ons beschouwd als een asbestverdachte toepassing, aangezien het in veel gevallen asbesthoudend is. We hebben echter geen staalname uitgevoerd om de functionaliteit van de stopcontacten niet in gevaar te brengen.</p> |

- Zorg voor een veilig beheer. Vermijd het beschadigen van het asbestmateriaal. Controleer de toestand jaarlijks op wijzigingen.
- Voer bijkomende staalname(s) uit.

- Eenvoudige handelingen: mag via doe-het-zelf of door werknemer(s) met opleidingsattest eenvoudige handelingen  
Raadpleeg de actuele wetgeving op de website van OVAM. Onder strikte voorwaarden kan het eventueel toegestaan zijn om deze toepassing zelf te verwijderen. Bij twijfel wordt echter sterk aangeraden om een erkende asbestverwijderaar te raadplegen. Zorg er bovendien voor dat u zich goed informeert via de websites van OVAM en andere officiële bronnen over de vereiste persoonlijke beschermingsmaatregelen en de richtlijnen voor het veilig verwijderen van asbest.

Houd er rekening mee dat deze toepassingen vaak onder spanning staan. Het is daarom aan te raden om ook een elektricien te raadplegen, aangezien het werken aan of verwijderen van deze toepassingen specifieke technische kennis vereist.

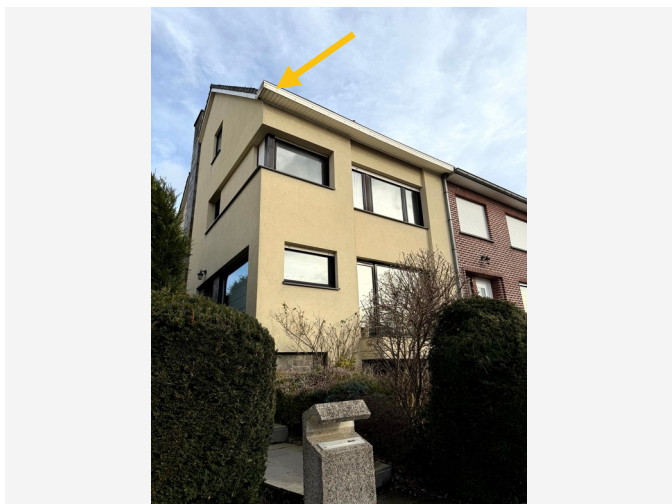
Situeringsfoto

#### Permanente beperking

**Reden:** Het te onderzoeken materiaal situeert zich hoger dan 3,50 m te rekenen vanaf een veilige ondergrond

**Uitleg van de asbestdeskundige:** Het onderdak is niet waarneembaar vanwege de hoogte, die meer dan 3,5 meter bedraagt. Door de afwerkingsgraad aan de binnenzijde van de bovenste verdieping is het onderdak niet zichtbaar of inspecteerbaar. We hebben geprobeerd een dakpan op te tillen om het onderdak te inspecteren, maar dit is niet gelukt. Alleen destructief onderzoek kan bepalen of het onderdak al dan niet asbesthoudend is (type menuiserite).

| (Asbest)materiaal | Plaat, paneel, tablet - Type Menuiserite |

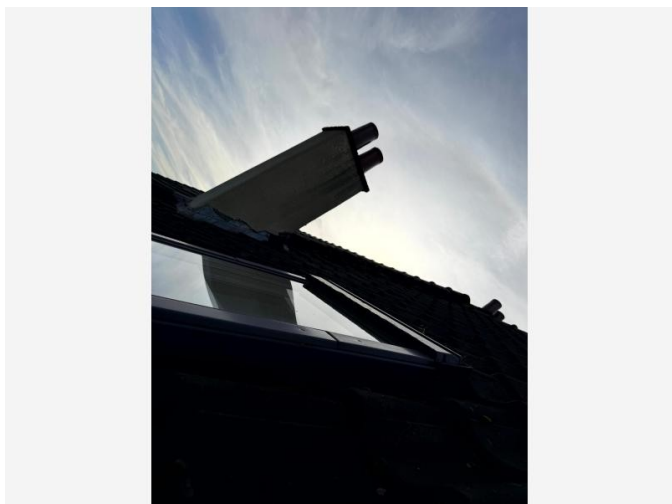
Situeringsfoto

#### Tijdelijke beperking

**Reden:** Het te onderzoeken materiaal situeert zich hoger dan 3,50 m te rekenen vanaf een veilige ondergrond

**Uitleg van de asbestdeskundige:** Het rookgaskanaal is niet beoordeeld. Aan de binnenzijde is de kachel aangesloten. Aan de buitenzijde is het hoger dan 3,5 meter om de schoorsteen te inspecteren. Het is niet zichtbaar of er een asbestverdacht rookgaskanaal aanwezig is in de schoorsteen. Conform ons inspectieprotocol mogen wij een beperking inroepen voor hoogtes hoger dan 3,5 m. Indien men dit wil laten onderzoeken, dient er een nieuwe afspraak gemaakt te worden en moet er een hoogtewerker voorzien worden, evenals iemand die bevoegd is om deze te bedienen en eventueel een techniek die de al dan niet aanwezige schouwwhoed kan afnemen en weer terugplaatsen.

| (Asbest)materiaal | Rookgaskanaal |

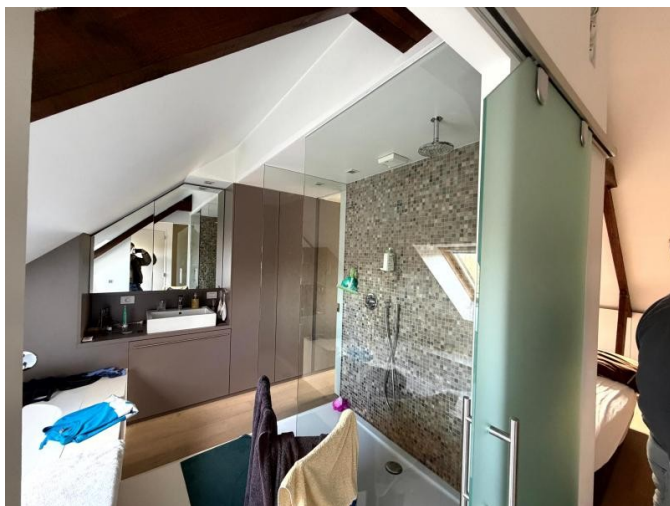
Situeringsfoto

Bouwjaar: 2009

*Constructies gebouwd vanaf 2001 moeten niet onderzocht worden*

| Opmerking | De zolderkamer werd in 2009 volledig gerenoveerd tot badkamer en slaapkamer. |

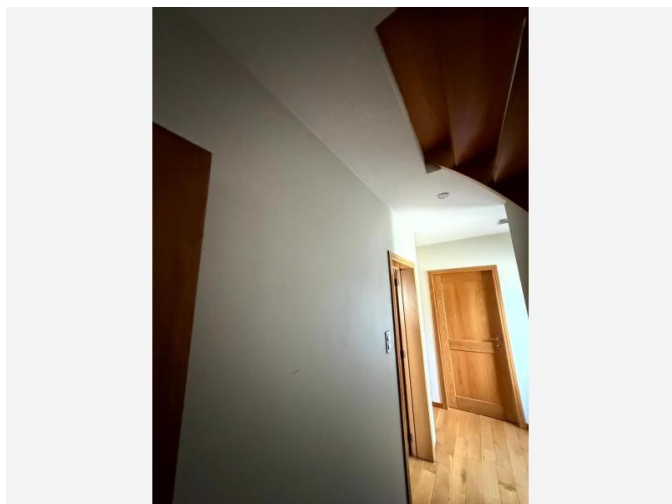
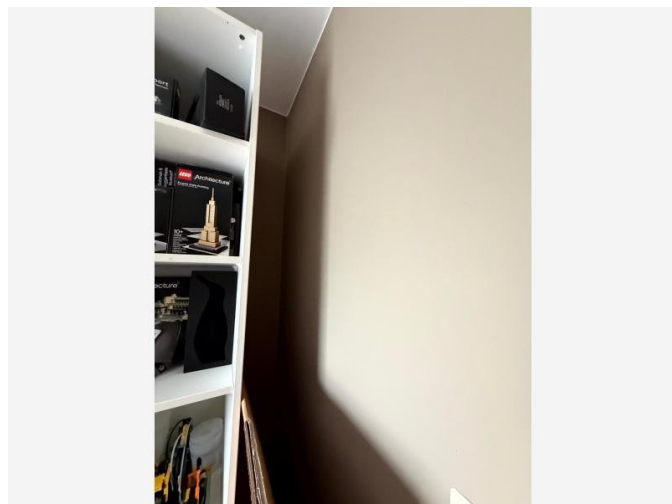
## Fiche 7: Pleisterwerk muren

Geen asbest

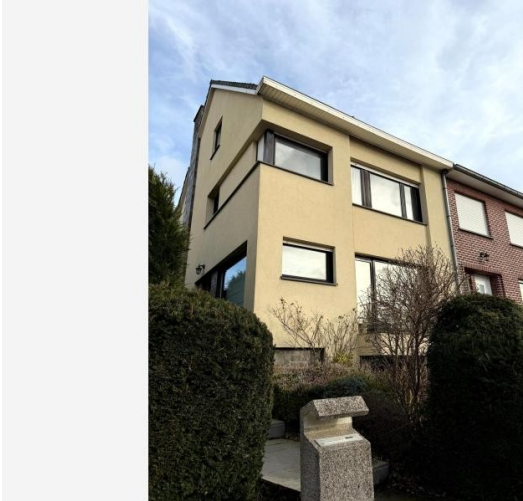
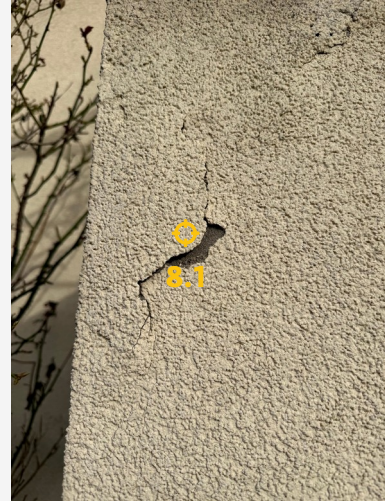
## Fiche 8: Crepi

Geen asbest

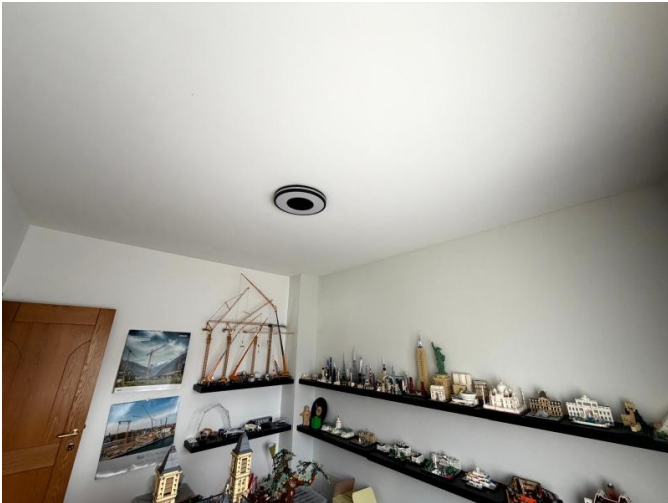
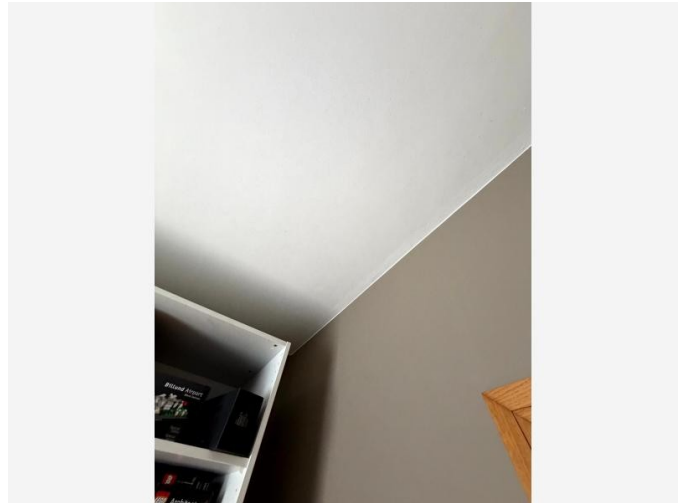
## Fiche 9: Pleisterwerk plafond

Geen asbest
