# Asbestinventarisatetest

Hendrik Drapsstraat 30, 1853 Grimbergen

Attestnummer : 20250508-000124.000

**Niet-asbestveilig**

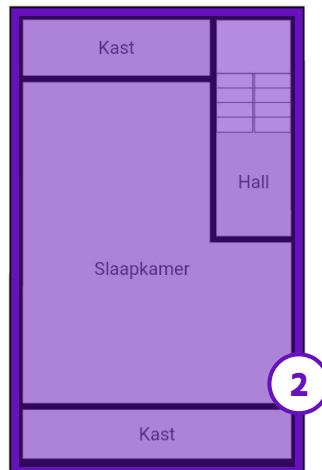
## Plan 1.7: Dak

| Beschrijving | Type | Actie |
|---|---|---|
| 2. Onderdak | Beperking | - |

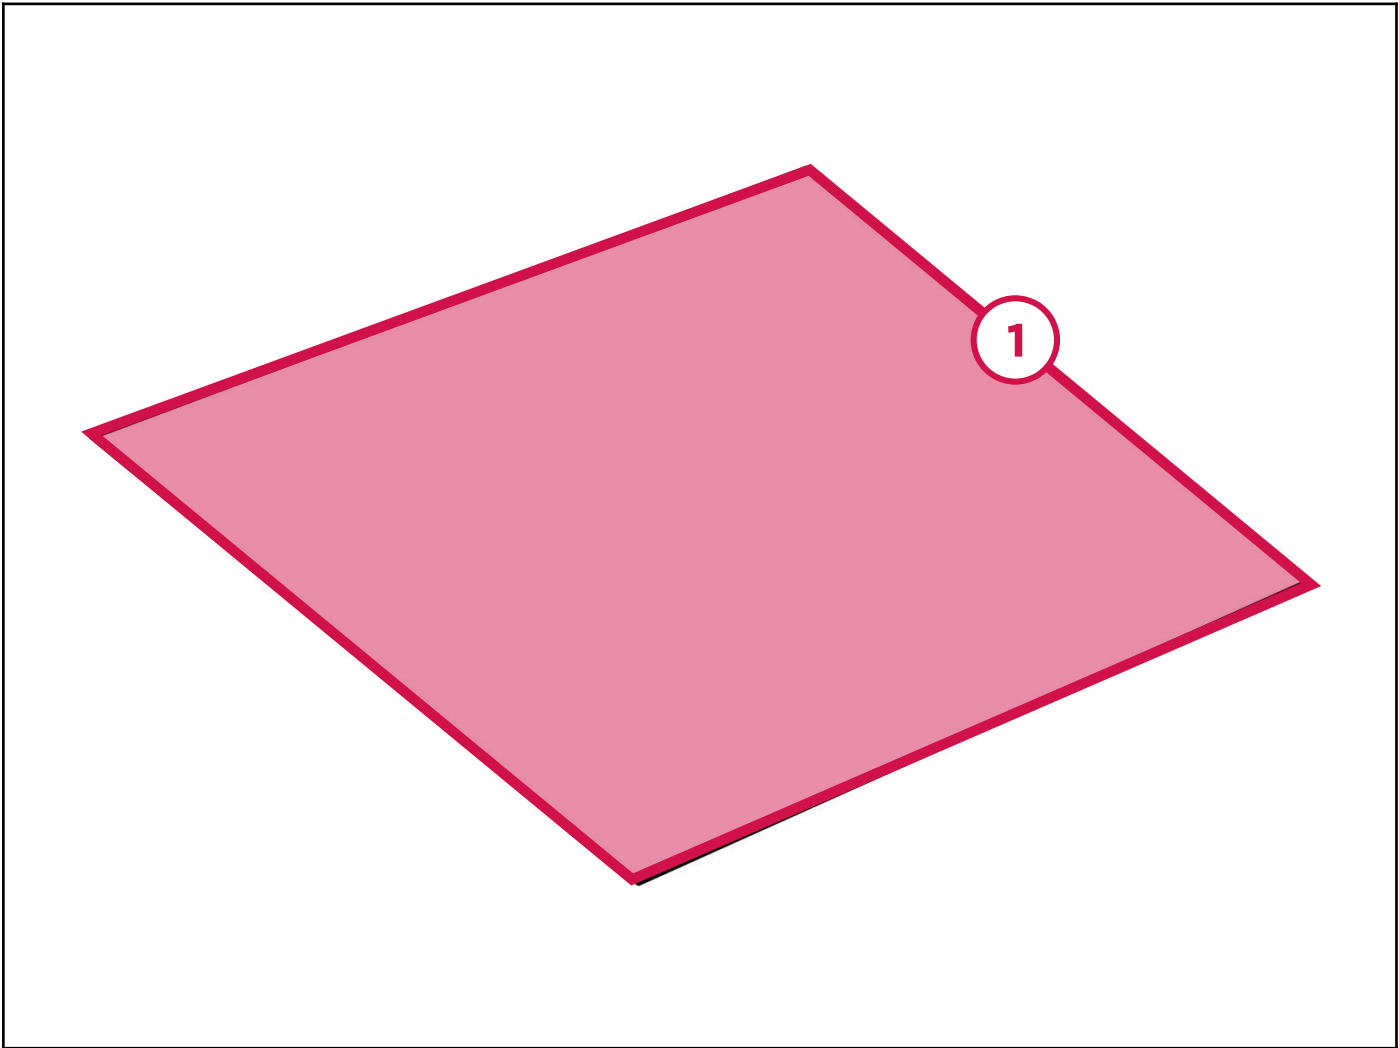
## Plan 2.1: Tuinhuis

| Beschrijving | Type | Actie |
|---|---|---|
| 1. Golfplaten tuinhuis | Asbestmateriaal | Dringend verwijderen |

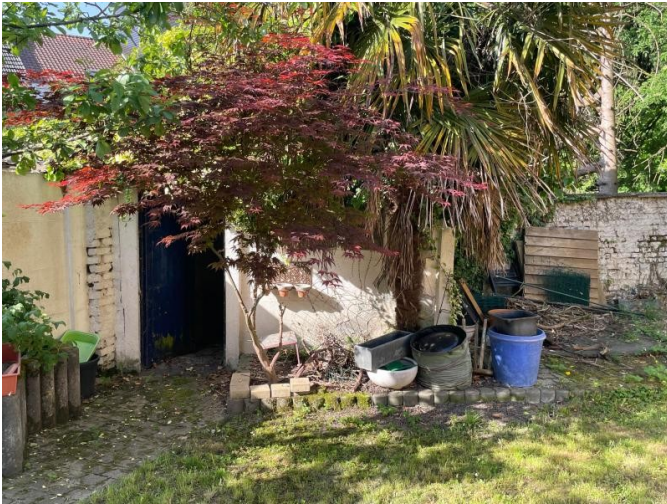
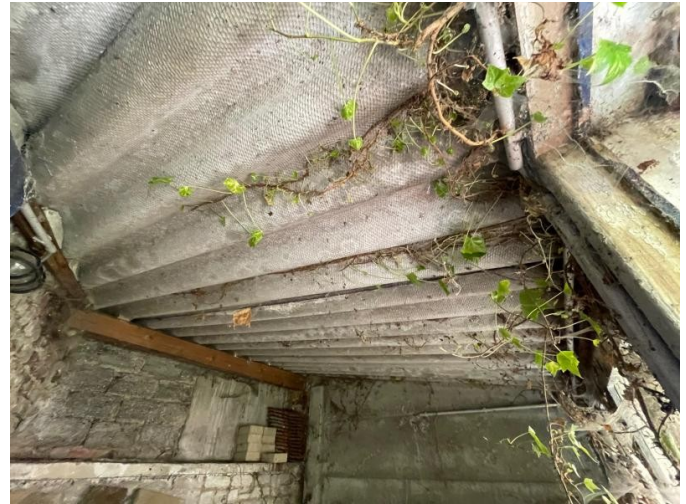
Overzichtsfoto

Detailfoto

| Eindbeoordeling materiaalrisico | Hoog materiaalrisico en/of hoge kans op vezelvrijgave |

| Gebondenheid | Categorie 1: hechtgebonden in oorsprong |
| Asbestsoort (vezeltype) | Crocidoliet aanwezig |
| Asbestconcentratie | Laag (< 50%) |
| Afschermingsgraad van het gehele materiaal | Geheel of deels (ook) vrij aan de binnenlucht |
| Toestand van het materiaal | Matig beschadigd, matig verweerd |

| Beschrijving | Golfplaten tuinhuis |
| Asbestmateriaal | Dak- en gevelbekleding - Golfplaat |

**Dringend verwijderen**

- Zorg voor een veilig beheer. Vermijd het beschadigen van het asbestmateriaal. Controleer de toestand jaarlijks op wijzigingen.
- Hemelwater dat afspoelt van asbestcement daken of gevels kan asbestdeeltjes bevatten. Gebruik het enkel voor gesloten circuits (bv. spoelen toiletten). Reinig na het vervangen van het dak of de gevel de dakgoten en regenwaterput of -ton om asbesthoudend sediment of slib te verwijderen

- Eenvoudige handelingen: mag via doe-het-zelf of door werknemer(s) met opleidingsattest eenvoudige handelingen
  - Bij verwijdering door doe-het-zelf moet men dit afval dubbel en luchtdicht verpakt aandienen bij het gemeentelijk recyclagepark. Men raadpleegt best op voorhand de voorwaarden van het recyclagepark. Hier kan soms een speciale afvalzak bekomen worden voor het aan huis ophalen van asbesthoudende golfplaten. Deze zakken kunnen ook gekocht worden in een doe-het-zelf zaak.
  - Stop alle golfplaten voorzichtig in de zak zodat ze niet beschadigd raken.
  - Bindt de zakken goed dicht zodat er bij het transport geen stof vrijkomt.

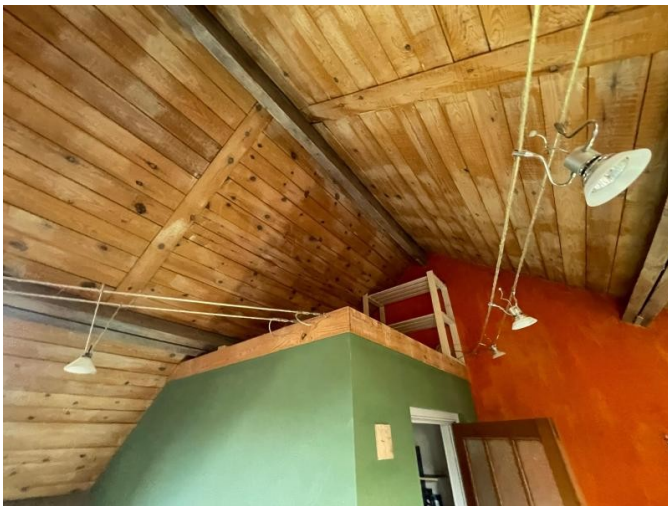
Situeringfoto

**Reden:** Het te onderzoeken materiaal situeert zich hoger dan 3,50 m te rekenen vanaf een veilige ondergrond

**Uitleg van de asbestdeskundige:** Het dak werd aan de onderkant afgewerkt met isolatie en houten lambrisering. De dakpannen konden niet worden opgehoften. Het is daarom niet duidelijk of er nog een asbesthoudend onderdak aanwezig is. Hou hier rekening mee bij toekomstige renovatie of sloopwerkzaamheden.

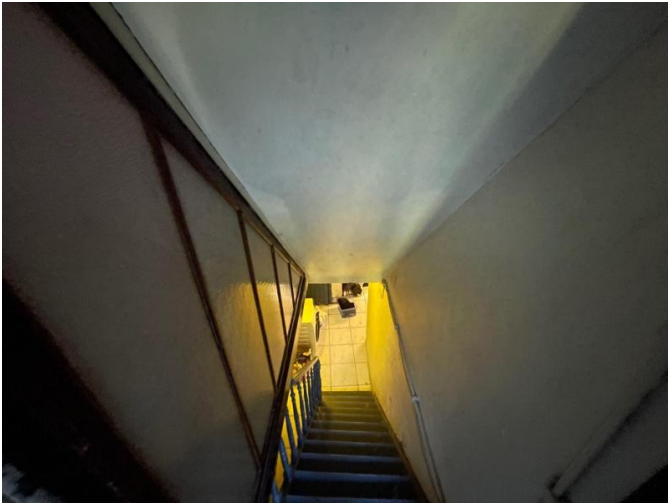
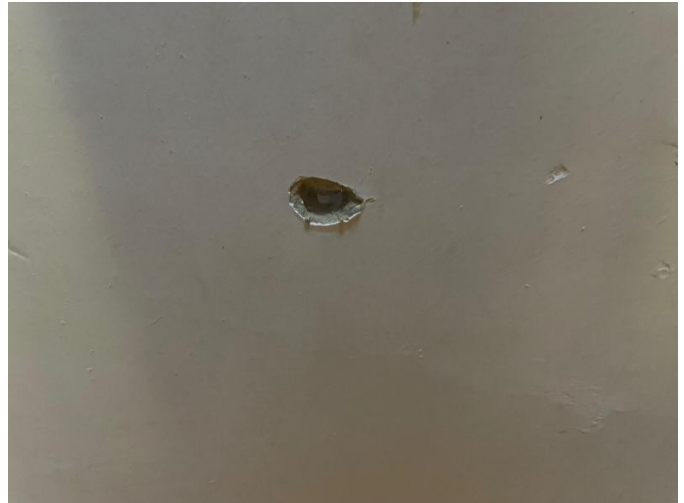
## Fiche 3: Pleisterwerk plafond

Geen asbest

| # | Type | Referentie | Resultaat |
|---|---|---|---|
| 3.1 | Mengmonster | 020525A2 | Geen asbest |

| Opmerking | In meerdere ruimtes werd het plafond afgewerkt in gyproc. Gezien het niet destructieve karakter van de opdracht kan geen uitspraak gedaan worden over toepassingen die zich mogelijks nog achter de verlaagde plafonds bevindt. Hou hier rekening mee bij eventuele renovatie- of sloopwerken. |

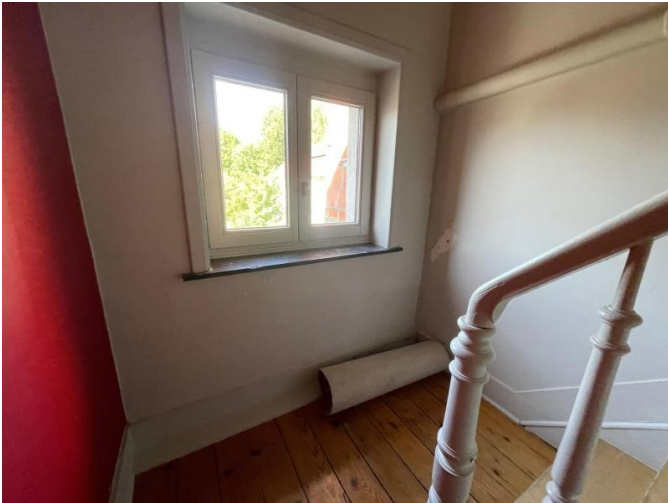
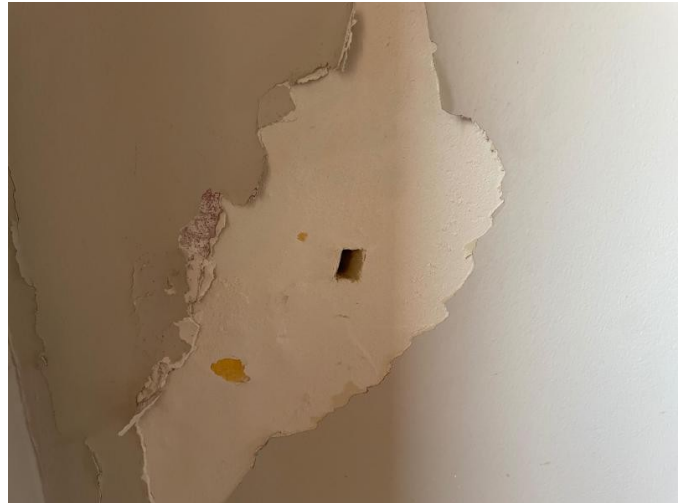
## Fiche 4: Pleisterwerk muren

Geen asbest

| # | Type | Referentie | Resultaat |
|---|---|---|---|
| 4.1 | Mengmonster | 020525A1 | Geen asbest |

| Opmerking | <p>De hoeveelheid is een benadering. De achterbouw werd volgens de eigenaars grondig gerenoveerd na 2001, wat asbesthoudende materialen uitsluit, maar dit kon niet bevestigd worden adhv facturen. Sommige muren werden afgewerkt in gypcroc. Gezien het niet destructieve karakter van de opdracht kan geen uitspraak gedaan worden over toepassingen die zich eventueel achter deze voorzetwanden bevinden.</p> |
