Asbestinventarisatetest

Leenheerstraat 12, 9940 Evergem

Attestnummer : 20251224-000076.000

Uitgegeven op : 24.12.2025

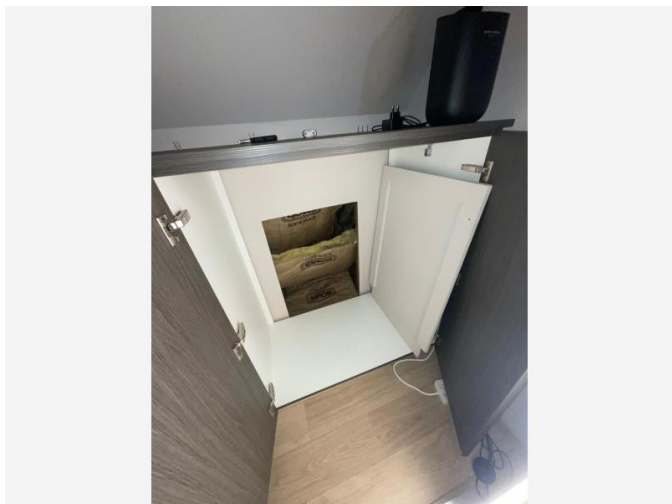
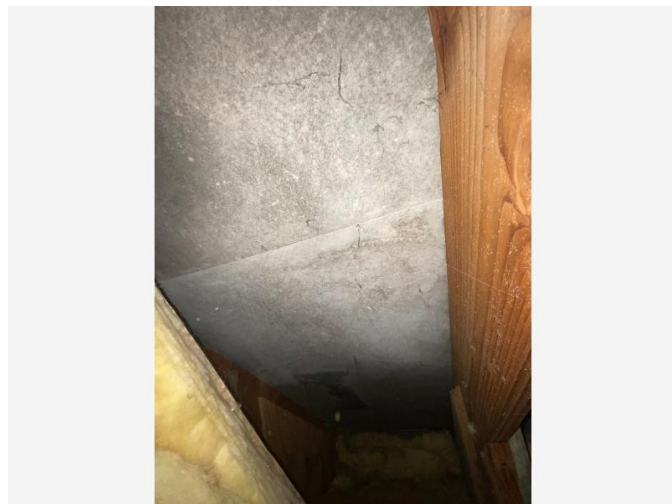
| Beschrijving | Type | Actie |
|---|---|---|
| 1. Onderdak type Menuiserite | Asbestmateriaal | Zorgvuldig beheren |

Het asbestmateriaal valt onder de mijlpaal van 2040.

| Eindbeoordeling materiaalrisico | Laag materiaalrisico en/of verlaagde kans op vezelvrijgave |

| Gebondenheid | Categorie 1: hechtgebonden in oorsprong |
| Asbestsoort (vezeltype) | Crocidoliet aanwezig |
| Asbestconcentratie | Laag (< 50%) |
| Afschermingsgraad van het gehele materiaal | Geheel of deels (ook) vrij aan de binnenlucht |
| Toestand van het materiaal | Onbeschadigd, niet verweerd |

| Beschrijving | Onderdak type Menuiserite |
| Asbestmateriaal | Plaat, paneel, tablet - Type Menuiserite |

Zorgvuldig beheren

- Zorg voor een veilig beheer. Vermijd het beschadigen van het asbestmateriaal. Controleer de toestand jaarlijks op wijzigingen.

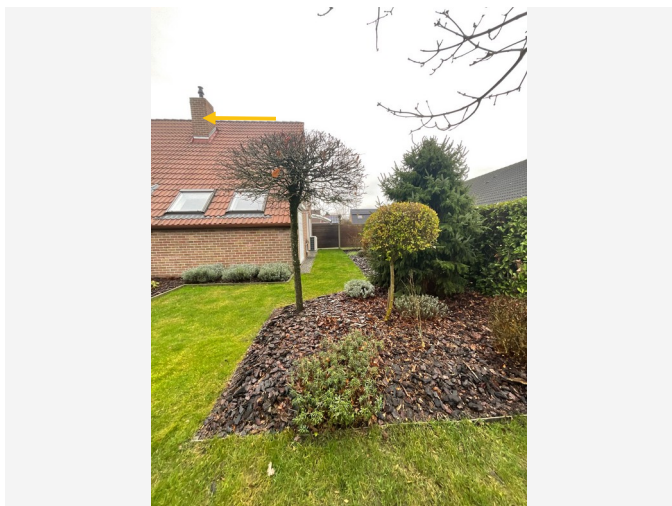
Situeringfoto

Tijdelijke beperking

Reden: Er is geen volledige risicobeoordeling mogelijk

Uitleg van de asbestdeskundige: Deze verplicht te beschrijven ruimte of materiaal is niet waarneembaar waardoor er op dit ogenblik in de databank geen adviesfiche voor kan opgesteld worden.

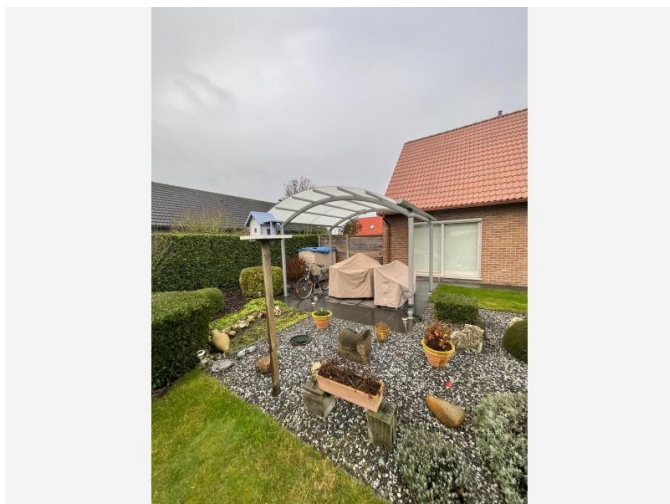
Situeringfoto

Uitgesloten van inspectie

Bouwjaar: 2019

Constructies gebouwd vanaf 2001 moeten niet onderzocht worden

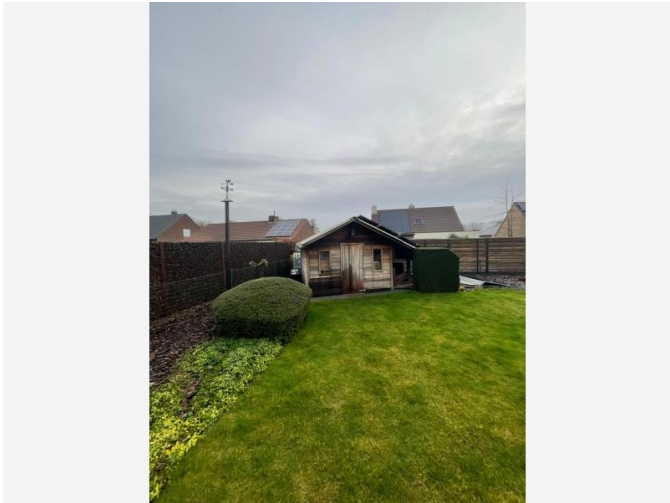
Situeringfoto

Uitgesloten van inspectie

Bouwjaar: 2015

Constructies gebouwd vanaf 2001 moeten niet onderzocht worden

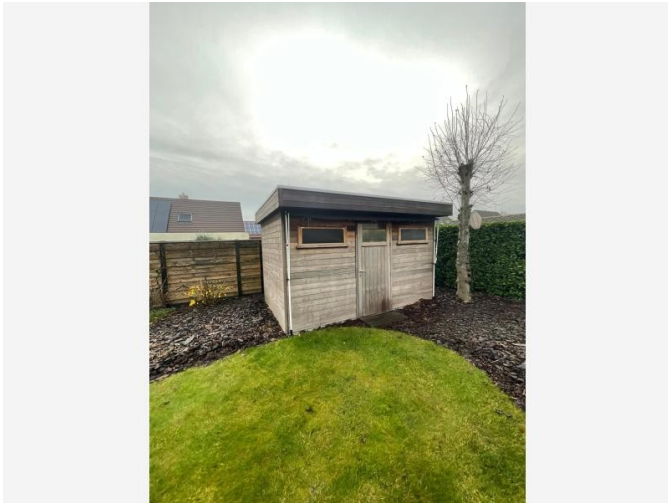
Situeringfoto

Uitgesloten van inspectie

Bouwjaar: 2022

Constructies gebouwd vanaf 2001 moeten niet onderzocht worden

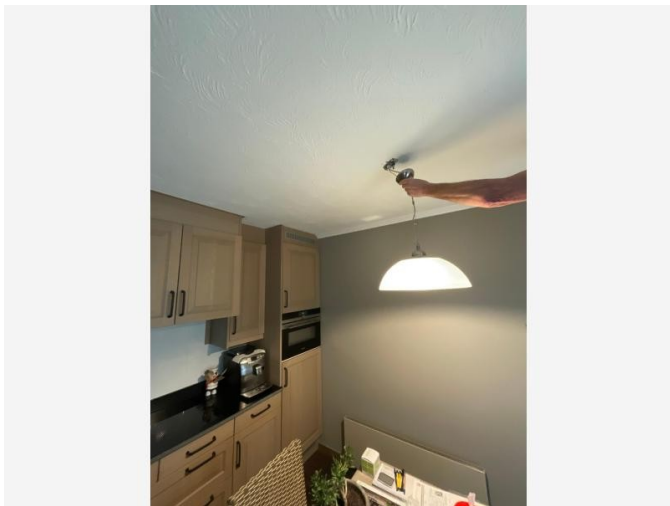
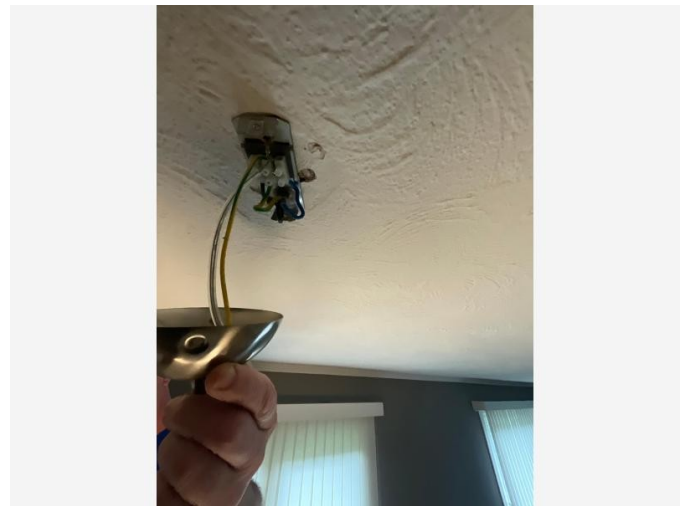
Fiche 6: Pleisterwerk plafonds

Geen asbest

| # | Type | Referentie | Resultaat |
|---|---|---|---|
| 6.1 | Mengmonster | mm01 | Geen asbest |
