# Asbestinventarisatetest

Kruis 172, 9402 Ninove

Attestnummer : 20240705-000030.000

Uitgegeven op : 05.07.2024

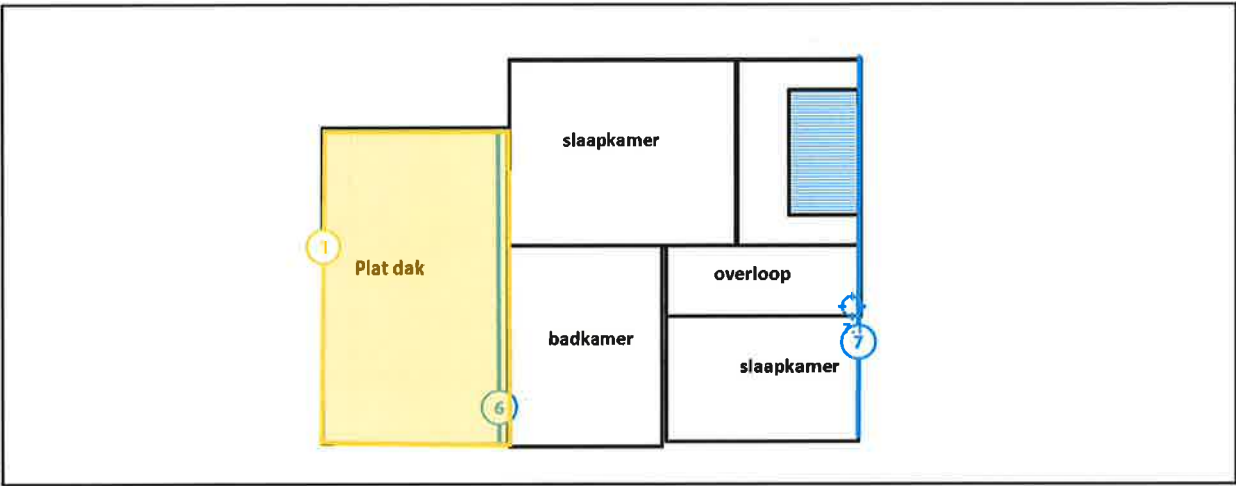
## Plan 1.2: verdieping +1

| Beschrijving | Type | Actie |
|---|---|---|
| 1. roofing | Asbestmateriaal | Zorgvuldig beheren |

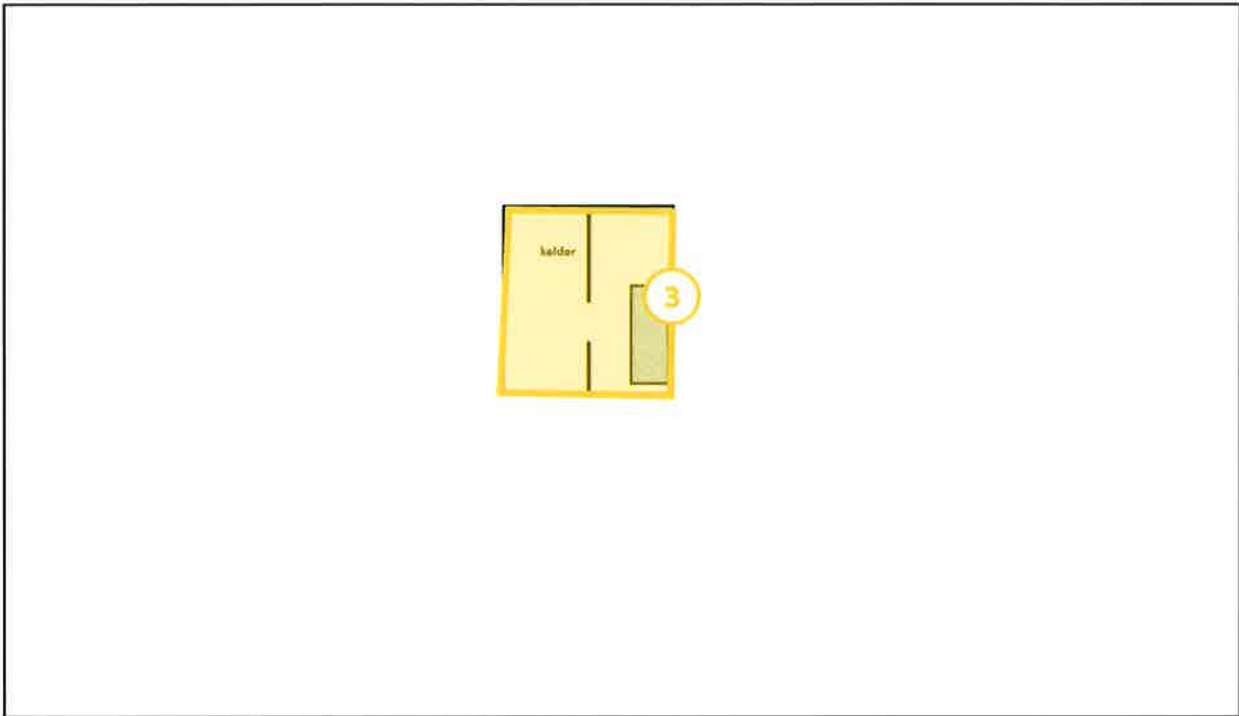
Plan 1.3: kelder

| Beschrijving | Type | Actie |
|---|---|---|
| 3. bakeliet | Asbestmateriaal | Zorgvuldig beheren |

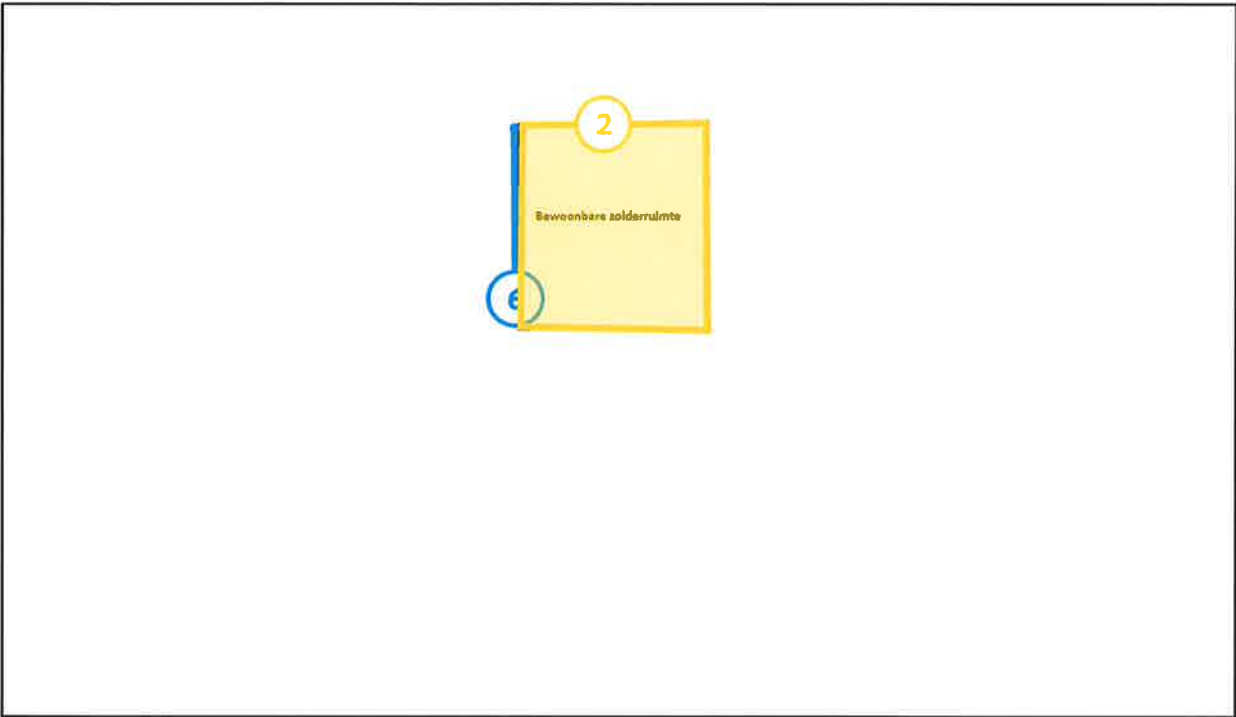
# Plan 1.4: zolderverdieping

| Beschrijving | Type | Actie |
|---|---|---|
| 2. onderdak menuiserie | Asbestmateriaal | Zorgvuldig beheren |

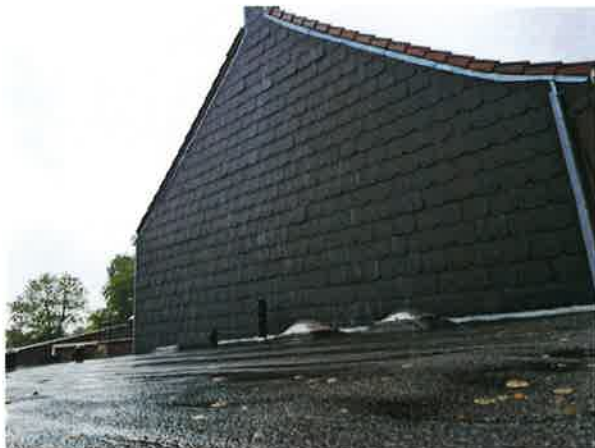
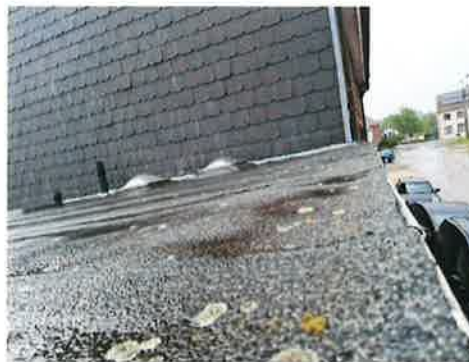
## Fiche 1: roofing

| Eindbeoordeling materiaalarisico | Laag materiaalarisico en/of verlaagde kans op vezelvrijgave |

| Asbestsoort (vezeltype) | Crocidoliet aanwezig |
| Toestand van het materiaal | Licht beschadigd, licht verweerd. Intact materiaal type Pical – asbestboard of categorie III 'gebondenheid' |

| Asbestmateriaal | Dak- en gevelbekleding - Roofing |
| Hoeveelheid (oppervlakte - aantal) | <ul style="list-style-type: none"><li>• 25,00 m<sup>2</sup> - 1 stuk</li></ul> |

- Zorg voor een veilig beheer. Vermijd het beschadigen van het asbestmateriaal. Controleer de toestand jaarlijks op wijzigingen.
- Hemelwater dat afspoelt van asbestcement daken of gevels kan asbestdeeltjes bevatten. Gebruik het enkel voor gesloten circuits (bv. spoelen toiletten). Reinig na het vervangen van het dak of de gevel de dakgoten en regenwaterput of -ton om asbesthoudend sediment of slib te verwijderen

- Eenvoudige handelingen: mag via doe-het-zelf of door werknemer(s) met opleidingsattest eenvoudige handelingen  
Mits het naleven van de veiligheidsvoorschriften inzake verwijdering en afvoer van asbest. Meer info <https://ovam/wie-mag-wat-verwijderen>.

Advies : alvorens de roofing te verwijderen best een staal laten ontleden om uit te kunnen sluiten of er al dan niet asbestvezels aanwezig zijn. Bij de niet-destructieve inventaris werd geen staal genomen om lekken te voorkomen.

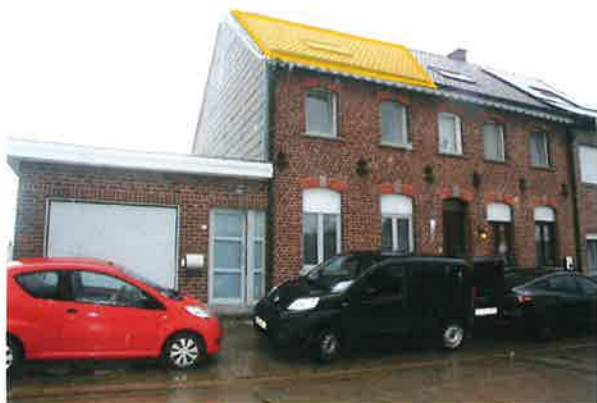
De pannen rond het dakvenster zijn zodanig stevig bevestigd dat het onmogelijk was om een staal te nemen met de daarbij horende foto.

| Eindbeoordeling materiaalrisico | Zeer laag materiaalrisico en/of zeer lage kans op vezelvrijgave |
| Opmerking | er kon geen staal genomen worden van het onderdak. De eigenaar bevestigt de aanwezigheid ervan. Gezien het volledig ingekapseld zit en dus niet onderhevig aan weersomstandigheden en gebruikssporen, wordt de toestand van het materiaal als onbeschadigd beschouwd. |

| Toestand van het materiaal | Onbeschadigd, niet verweerd |

| Asbestmateriaal | Plaat, paneel, tablet - Type Menuiserie |

- Zorg voor een veilig beheer en verwijder dit asbestmateriaal wanneer het bij werken eenvoudig bereikbaar wordt. Controleer de toestand jaarlijks op wijzigingen.

- Eenvoudige handelingen: mag via doe-het-zelf of door werknemer(s) met opleidingsattest eenvoudige handelingen  
Alvorens te verwijderen eerst een staal laten ontleden om vast te stellen of er wel of geen asbest aanwezig is. Gelet op de hoogte van het dak zal dit eerder een dakwerker met opleidingsattest eenvoudige handelingen zijn die de werken uitvoert.

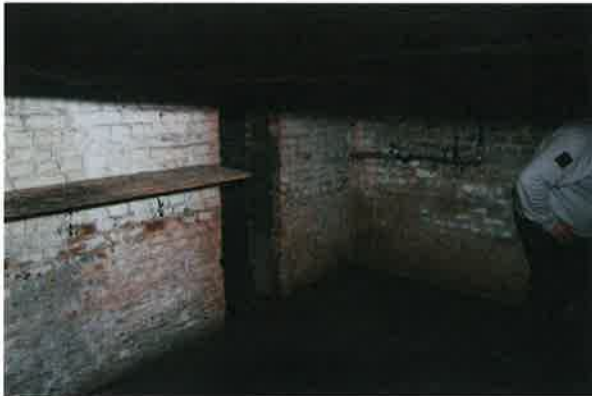
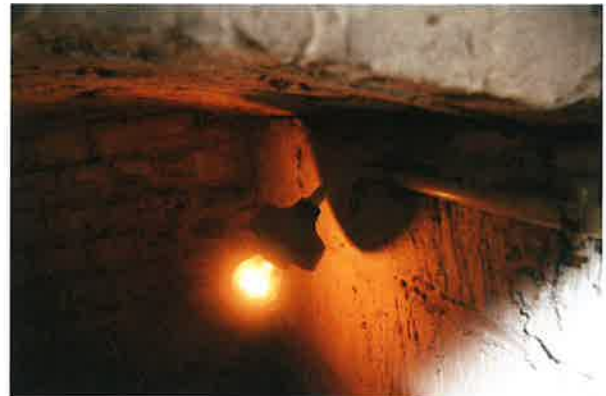
| Eindbeoordeling materiaalrisico | Laag materiaalrisico en/of verlaagde kans op vezelvrijgave |

| Asbestsoort (vezeltype) | Crocidoliet aanwezig |
| Toestand van het materiaal | Onbeschadigd, niet verweerd |

| Asbestmateriaal | Plaat, paneel, tablet - Type Bakeliet |

- Zorg voor een veilig beheer. Vermijd het beschadigen van het asbestmateriaal. Controleer de toestand jaarlijks op wijzigingen.
- Verwijder dit asbestmateriaal zo snel mogelijk. Volg de toestand goed op.

- Eenvoudige handelingen: mag via doe-het-zelf of door werknemer(s) met opleidingsattest eenvoudige handelingen  
Mits het naleven van de veiligheidsvoorschriften. Meer info <https://ovam/wie-mag-wat-verwijderen>.

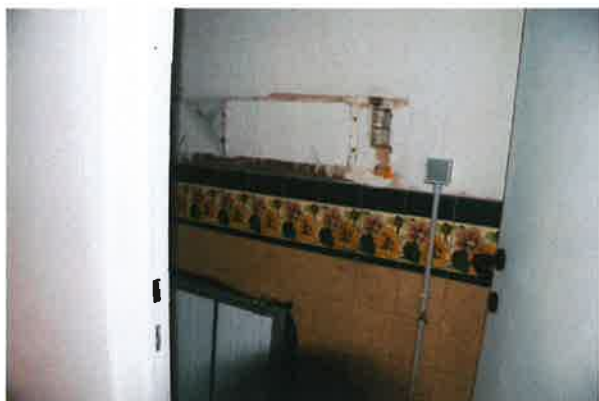
## Fiche 4: oude tegels

Op de muur van de keldertrap zijn nog oude muurtegels aanwezig. Deze zijn in goede staat. Er is een kans dat de gebruikte lijm asbest bevat. Bij de niet-destructieve inventaris worden geen tegels uitgebroken om stalen te nemen. Bij afbraak of renovatie moeten de materialen/producten (lijm-cement) die zich mogelijks achter de tegels bevinden gecontroleerd worden om als niet-asbestverdacht gecatalogeerd te worden.

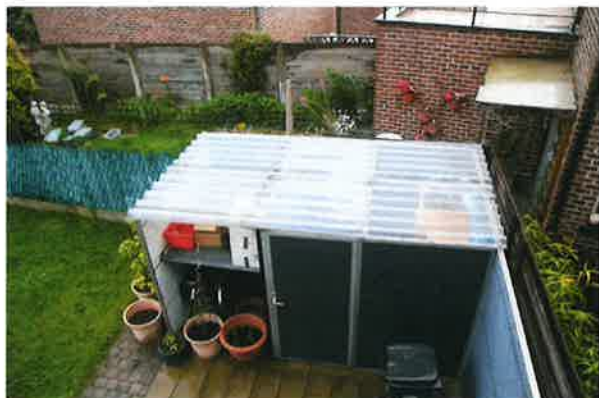
## Fiche 5: tuinhuis

Het tuinhuis is van recente datum en bestaat uit onderdelen van pvc en metaal. Er zijn geen golfplaten aanwezig.

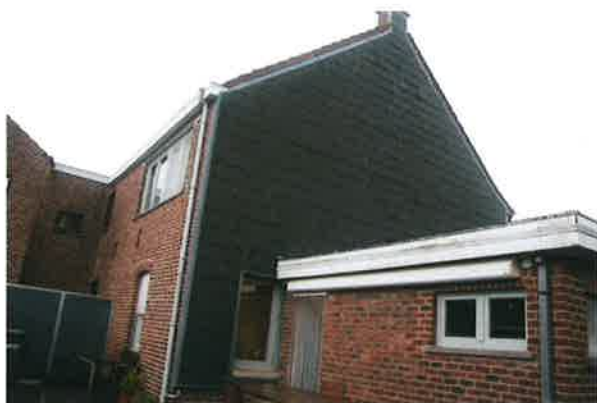
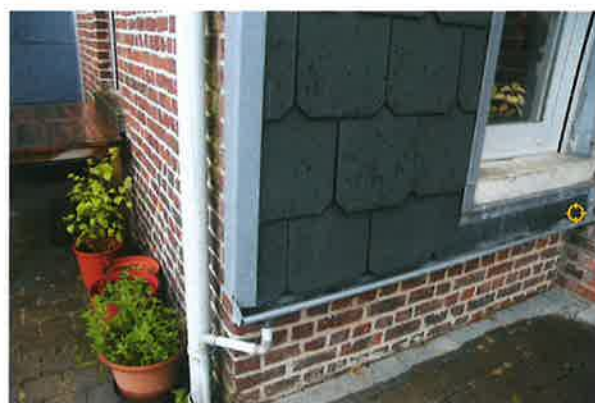
## Fiche 6: leien zijgevel

Geen asbest

| # | Type | Referentie | Resultaat |
|---|---|---|---|
| 6.1 | Puntmonster | HD2024063 | Geen asbest |

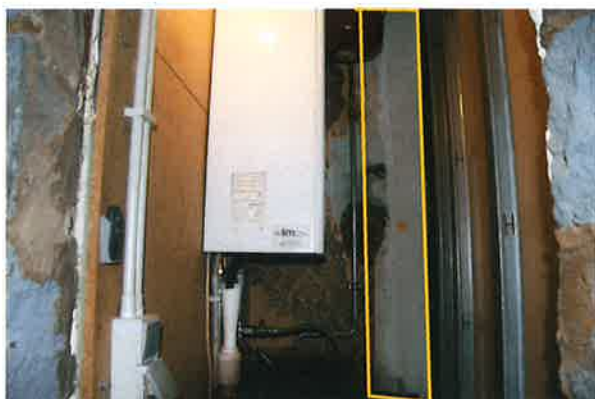
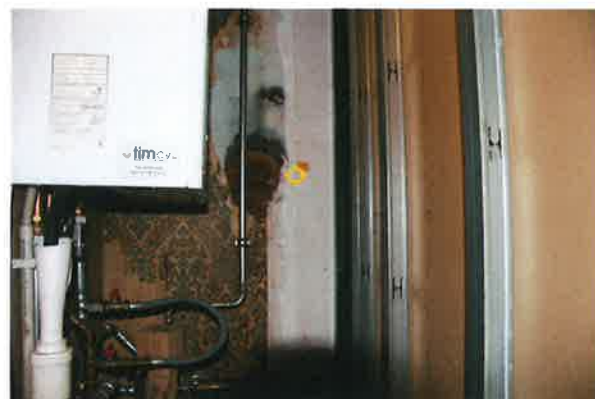
## Fiche 7: pleisterwerk muren

Geen asbest

| # | Type | Referentie | Resultaat |
|---|---|---|---|
| 7.1 | Mengmonster | HD2024063 A | Geen asbest |

| Opmerking | Er is maar een beperkte hoeveelheid pleisterwerk aanwezig. De meeste muren en de plafonds zijn afgewerkt met gipskartonplaten bij de verbouwing van 2011. |
