Asbestinventarisatetest

Ninoofsesteenweg 42, 1760 Roosdaal

Attestnummer : 20260305-000460.000

Uitgegeven op : 05.03.2026

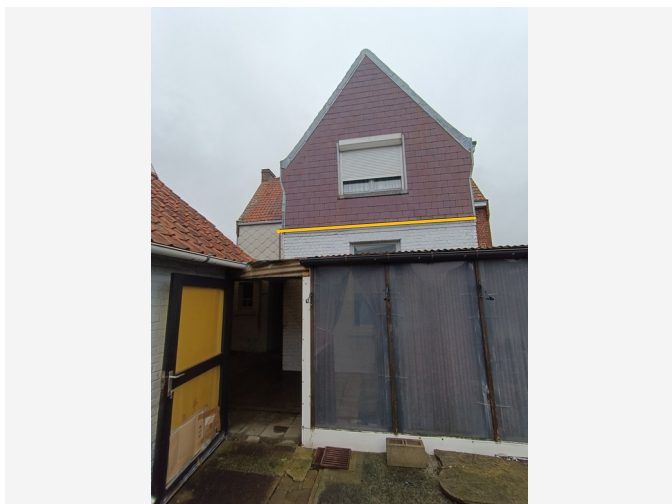
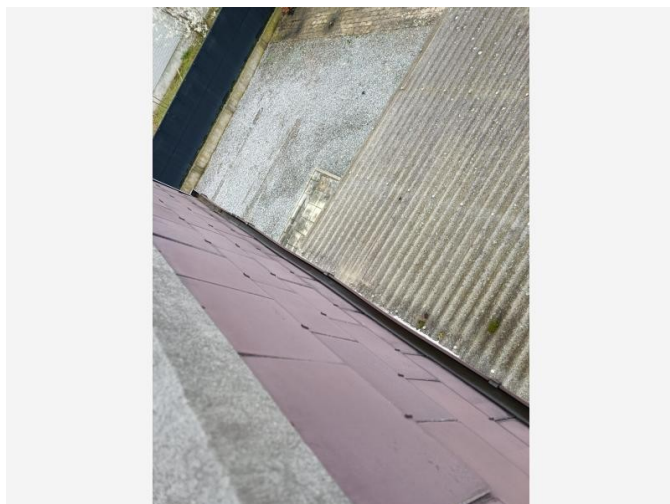
Het asbestmateriaal valt onder de mijlpaal van 2040.

Dringend verwijderen

- Verwijder het asbestafval.
- Voer bijkomende staalname(s) uit.

- Eenvoudige handelingen: mag via doe-het-zelf of door werknemer(s) met opleidingsattest eenvoudige handelingen
Reinig de dakgoten om asbesthoudend sediment of slib te verwijderen.

Voor verwijdering het slib extra bevochtigen of fixeren om stof te voorkomen , niet breken om stof te beperken .

Schep het mos in dubbel plastic zak , sluit dit luchtdicht af , en breng dit naar een erkend verwerker . Slib behoort tot niet hechtgebonden afval.

Reinig de dakgoot en het gebruikt materiaal met overvloedig water.

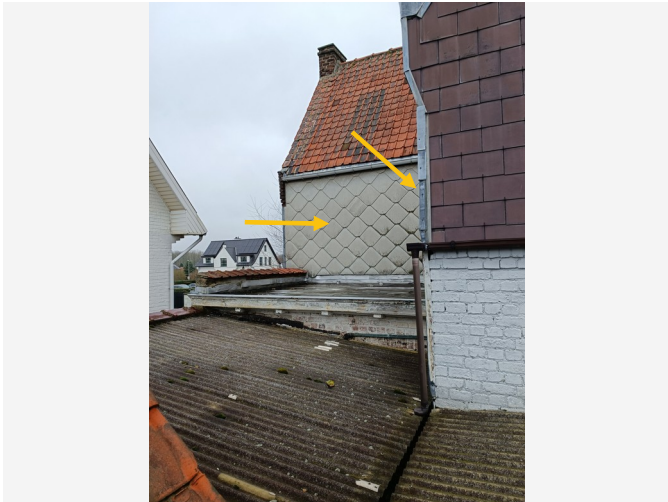
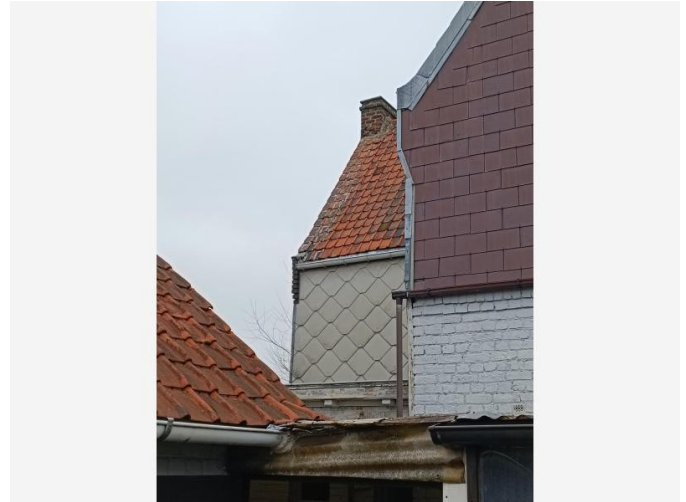
Fiche 2: Gevelleien (zonder staalname > 3,5m hoog, maar zichtbaar)

Het asbestmateriaal valt onder de mijlpaal van 2034.

Verwijderen

Eindbeoordeling materiaalrisico	Verhoogd materiaalrisico en/of verhoogde kans op vezelvrijgave
---------------------------------	--

Gebondenheid	Categorie 1: hechtgebonden in oorsprong
Asbestsoort (vezeltype)	Crocidoliet aanwezig
Asbestconcentratie	Laag (< 50%)
Afschermingsgraad van het gehele materiaal	Geheel of deels vrij aan de buitenlucht
Toestand van het materiaal	Matig beschadigd, matig verweerd

- Verwijder dit asbestmateriaal zo snel mogelijk. Volg de toestand goed op.
- Hemelwater dat afspoelt van asbestcement daken of gevels kan asbestdeeltjes bevatten. Gebruik het enkel voor gesloten circuits (bv. spoelen toiletten). Reinig na het vervangen van het dak of de gevel de dakgoten en regenwaterput of -ton om asbesthoudend sediment of slib te verwijderen
- Voer bijkomende staalname(s) uit.

Standaard dragen van de nodige wegwerp beschermingsmiddelen FFP 3 masker , handschoenen en tyvec CAT III type 5-6 , afwasbaar schoeisel Indien mogelijk de ondervloer afdekken , leien voorzichtig verwijderen, extra fixeren, niet breken , niet gooien, onmiddellijk verpakken of voorzichtig in container met asbest bag plaatsen. Voldoende benevelen/bevochtigen tijdens de duur van de werken. Gebruik geen stortkokers. Voor

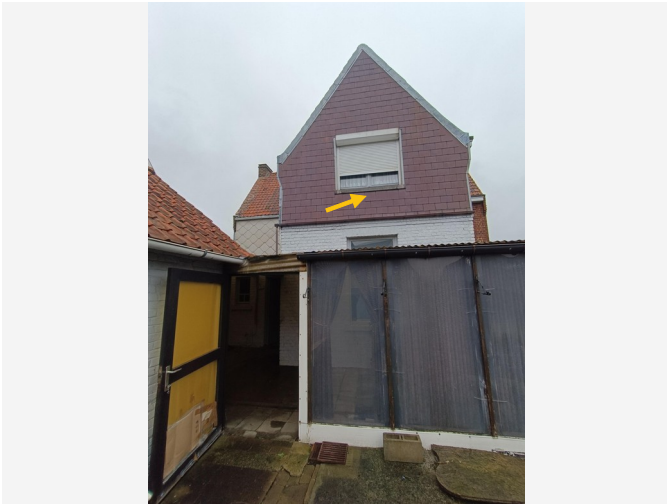
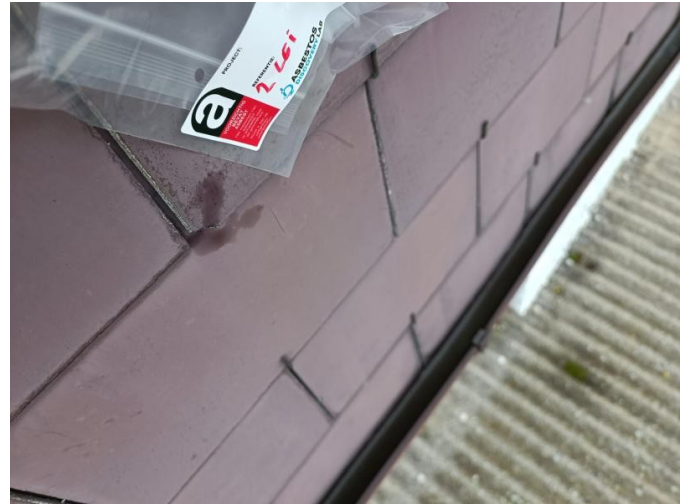
Het asbestmateriaal valt onder de mijlpaal van 2034.

Verwijderen

Eindbeoordeling materiaalrisico	Verhoogd materiaalrisico en/of verhoogde kans op vezelvrijgave
---------------------------------	--

Gebondenheid	Categorie 1: hechtgebonden in oorsprong
Asbestsoort (vezeltype)	Alleen chrysotiel
Asbestconcentratie	Laag (< 50%)
Afschermingsgraad van het gehele materiaal	Geheel of deels vrij aan de buitenlucht
Toestand van het materiaal	Matig beschadigd, matig verweerd

#	Type	Referentie	Resultaat
3.1	Puntmonster	2	Chrysotiel

- Verwijder dit asbestmateriaal zo snel mogelijk. Volg de toestand goed op.
- Hemelwater dat afspoelt van asbestcement daken of gevels kan asbestdeeltjes bevatten. Gebruik het enkel voor gesloten circuits (bv. spoelen toiletten). Reinig na het vervangen van het dak of de gevel de dakgoten en regenwaterput of -ton om asbesthoudend sediment of slib te verwijderen

- Eenvoudige handelingen: mag via doe-het-zelf of door werknemer(s) met opleidingsattest eenvoudige handelingen
EH via doe-het zelf Standaard dragen van de nodige wegwerp beschermingsmiddelen FFP 3 masker , handschoenen en tyvec CAT III type 5-6 , afwasbaar schoeisel Indien mogelijk de ondervloer afdekken , leien voorzichtig verwijderen, extra fixeren, niet breken , niet gooien, onmiddellijk verpakken of voorzichtig in container met asbest bag plaatsen. Voldoende benevelen/bevochtigen tijdens de duur van de werken. Gebruik geen storkokers. Voor hechtgebonden toepassingen: Bij verwijdering door doe-het-zelf moet men dit afval dubbel en luchtdicht verpakt aandienen bij het gemeentelijk recyclagepark. Men raadpleegt best op voorhand de voorwaarden van het recyclagepark. Indien leien in slechte staat zijn en kans bestaat op breken : Eenvoudige handeling opgeleid personeel , alle werknemer(s) moeten wel beschikken over een opleidingsattest eenvoudige handelingen 8u Zie ook link Zie <https://ovam.vlaanderen.be/wie-mag-wat->

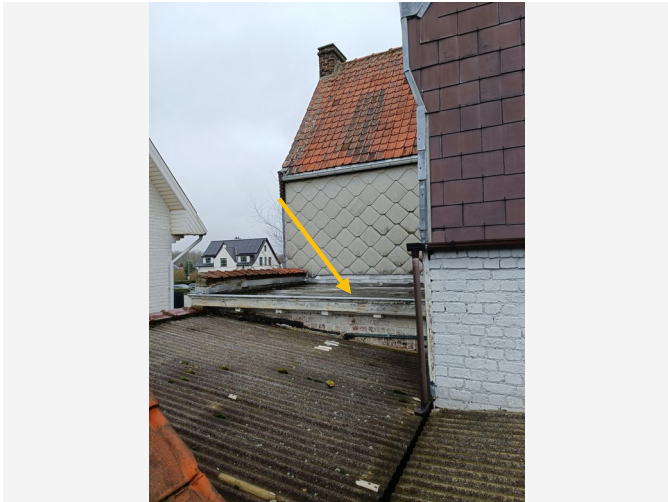
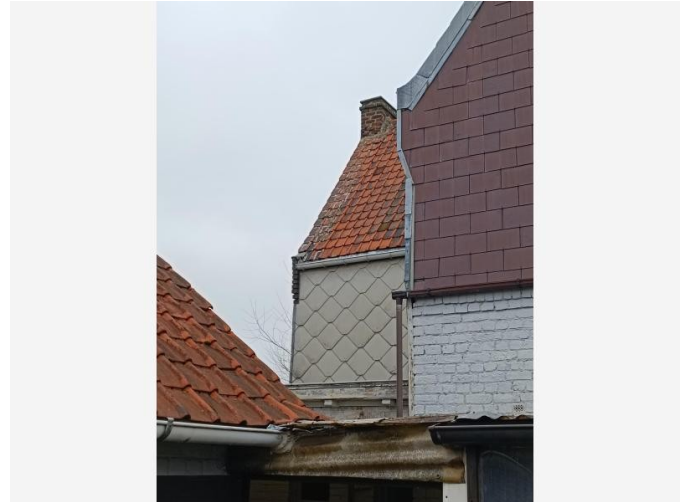
Fiche 4: Roofing plat dak (visueel vastgesteld - geen monstername)

Het asbestmateriaal valt onder de mijlpaal van 2040.

Zorgvuldig beheren

- Eenvoudige handelingen: enkel door erkend asbestverwijderaar
EH doe-het zelf en/of opgeleid aannemer is NIET toegestaan omdat de roofing zijn bindingssterkte verloren is

Eindbeoordeling materiaalrisico	Laag materiaalrisico en/of verlaagde kans op vezelvrijgave
---------------------------------	--

- Zorg voor een veilig beheer. Vermijd het beschadigen van het asbestmateriaal. Controleer de toestand jaarlijks op wijzigingen.
- Voer bijkomende staalname(s) uit.

EH erkend saneerder , verwijdering dient te gebeuren volgens de geldende voorschriften en veiligheidsnormen

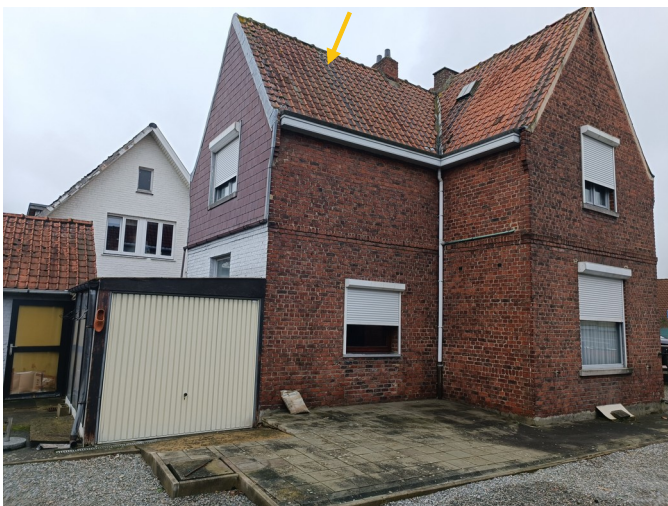
Tijdelijke beperking

Reden: niet waarneembaar

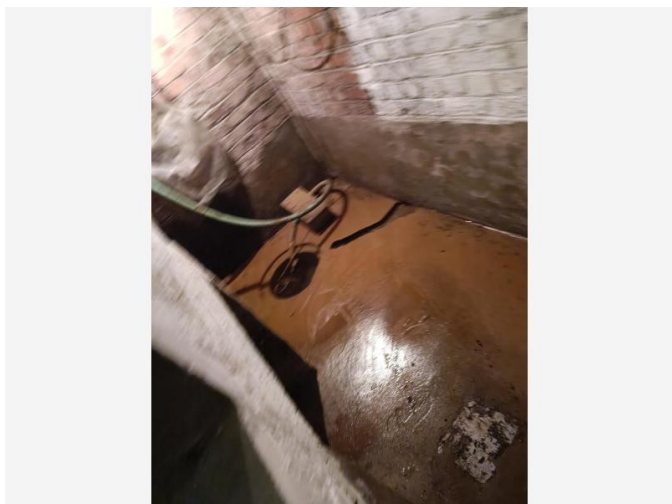
Tijdelijke beperking

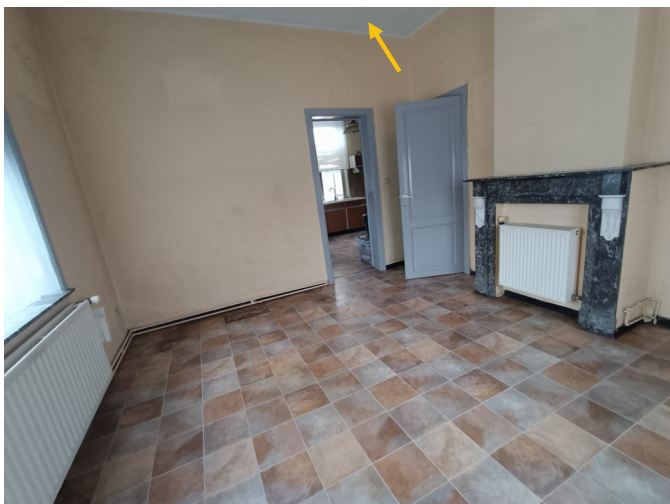
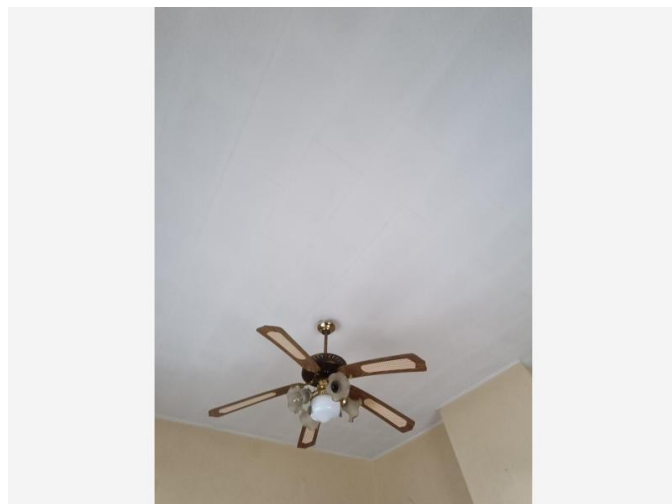
Basis voor advies	De asbestdeskundige beoordeelt het materiaal als niet-asbestverdacht.
-------------------	---

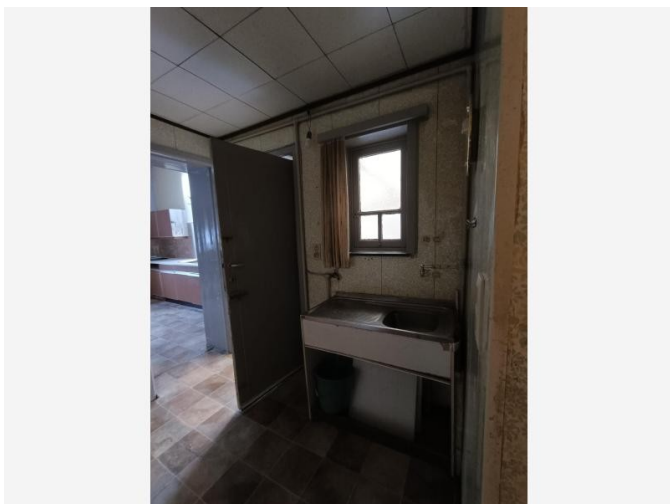
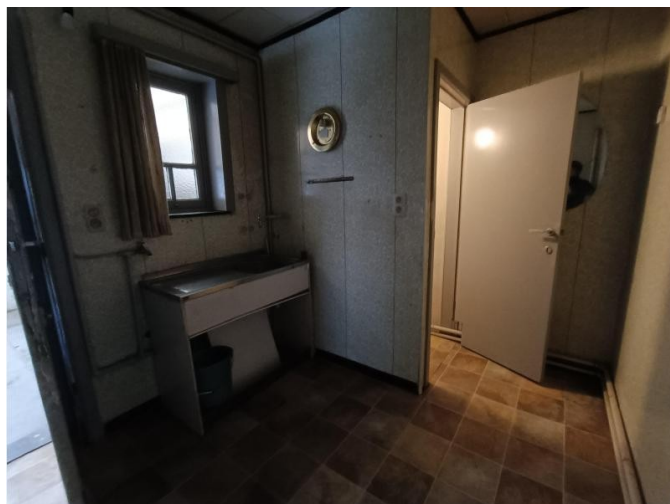
Basis voor advies	De asbestdeskundige beoordeelt het materiaal als niet-asbestverdacht.
-------------------	---

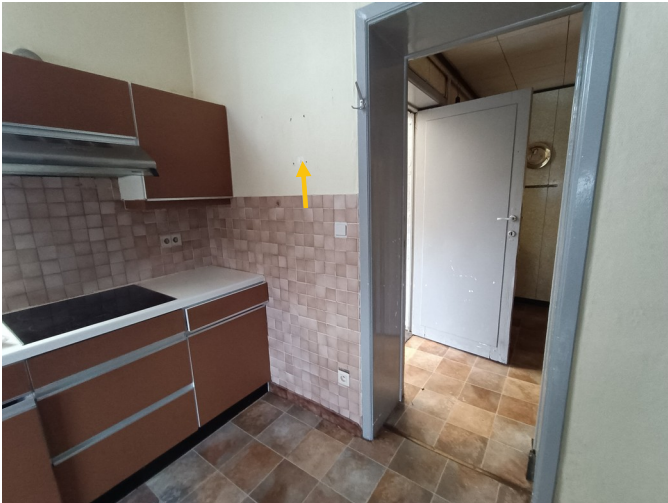
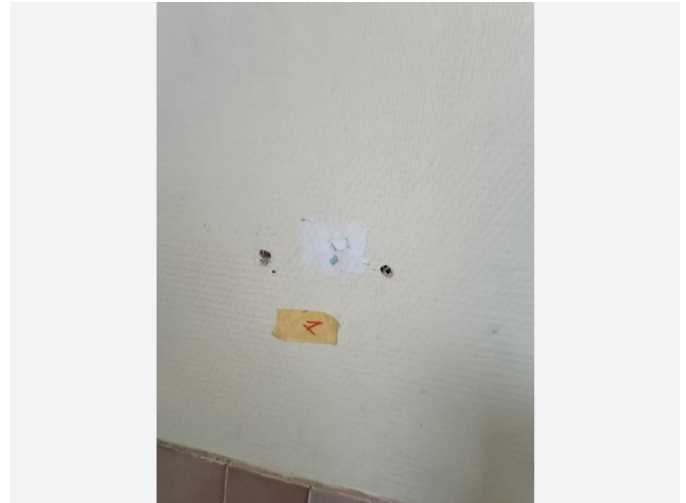
Fiche 13: Muurpleister

Geen asbest

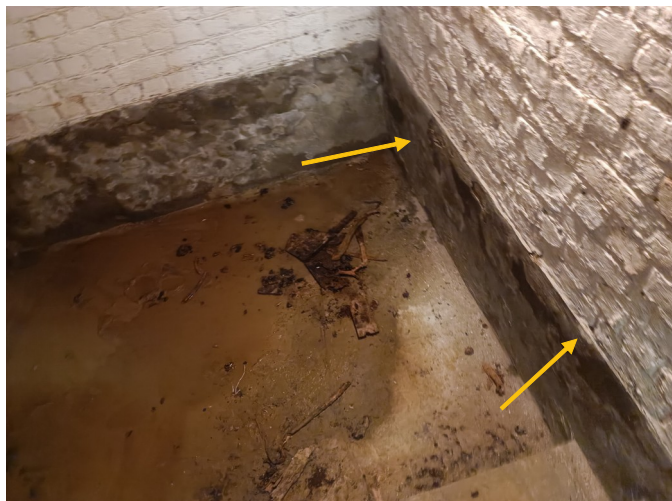
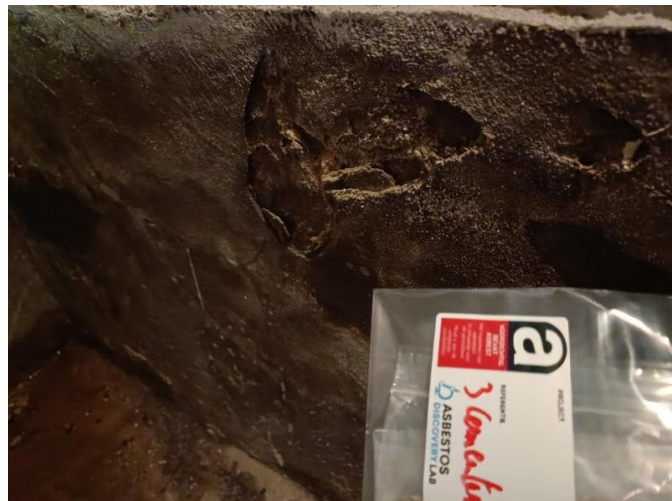
Fiche 14: Cementering binnentoepassing kelder (met staalname)

Geen asbest
