# Asbestinventarisatetest

Collegestraat 13, 9500 Geraardsbergen

Attestnummer : 20241210-000130.000

Uitgegeven op : 10.12.2024

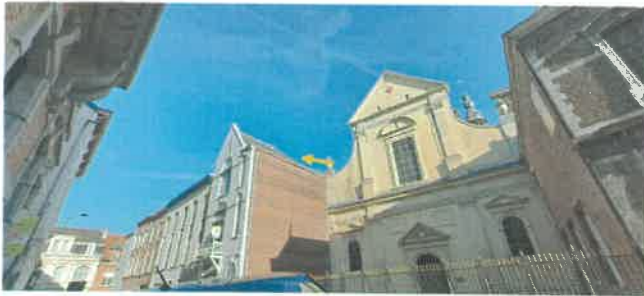
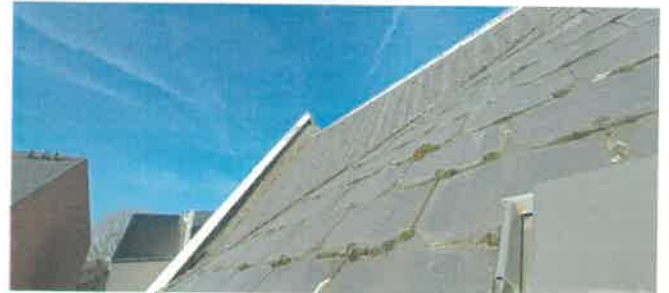
| Eindbeoordeling materiaalrisico | Verhoogd materiaalrisico en/of verhoogde kans op vezelvrijgave |

| Asbestsoort (vezeltype) | Crocidoliet aanwezig |
| Toestand van het materiaal | Matig beschadigd, matig verweerd |

| Beschrijving | Dakleien |
| Opmerking | <p>Oppervlakte is bij benadering.</p> <p>Staalname zal moeten uitmaken of deze leien al dan niet asbest bevatten, dat was tijdens het plaatsbezoek niet mogelijk.</p> |

Verwijderen

- Zorg voor een veilig beheer. Vermijd het beschadigen van het asbestmateriaal. Controleer de toestand jaarlijks op wijzigingen.
- Hemelwater dat afspoelt van asbestcement daken of gevels kan asbestdeeltjes bevatten. Gebruik het enkel voor gesloten circuits (bv. spoelen toiletten). Reinig na het vervangen van het dak of de gevel de dakgoten en regenwaterput of -ton om asbesthoudend sediment of slib te verwijderen

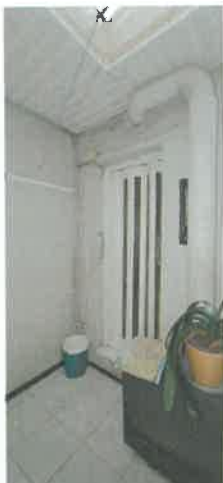
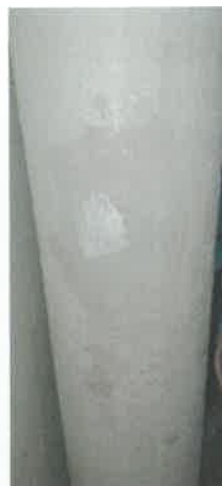
## Fiche 2: Rookgaskanaal veranda

| Eindbeoordeling materiaalisico | Verhoogd materiaalisico en/of verhoogde kans op vezelvrijgave |

| Asbestsoort (vezeltype) | Crocidoliet aanwezig |
| Toestand van het materiaal | Licht beschadigd, licht verweerd. Intact calciumsilicaatmateriaal of categorie III 'gebondenheid' |

| # | Type | Referentie | Resultaat |
|---|---|---|---|
| 2.1 | Puntmonster | 241129-COLL13-VERLBK | Crocidoliet, Chrysotiel |

Verwijderen

- Scherm in afwachting van verwijdering het asbestmateriaal af van luchtstromingen en verstoring: bijvoorbeeld door het te verpakken, te fixeren, af te dekken, signalisatie - afbakening aan te brengen, ...

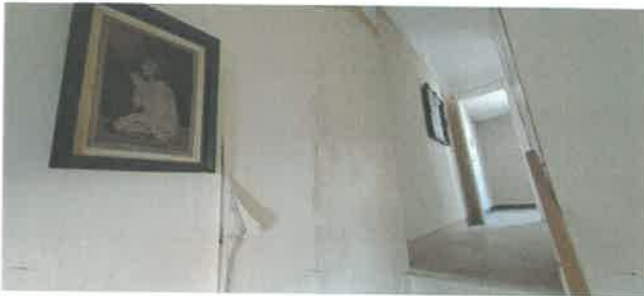
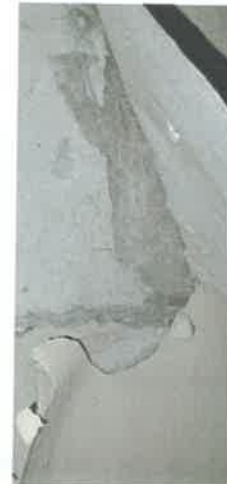
## Fiche 3: Muurplaten 2de verdieping

| Eindbeoordeling materiaalrisico | Verhoogd materiaalrisico en/of verhoogde kans op vezelvrijgave |

| Asbestsoort (vezeltype) | Alleen chrysotiel |
| Toestand van het materiaal | Matig beschadigd, matig verweerd |

| # | Type | Referentie | Resultaat |
|---|---|---|---|
| 3.1 | Puntmonster | 241129-COLL13-PLA2DE | Chrysotiel |

| Opmerking | Het is onduidelijk hoeveel m <sup>2</sup> s er effectief zijn |

Verwijderen

- Scherm in afwachting van verwijdering het asbestmateriaal af van luchtstromingen en verstoring: bijvoorbeeld door het te verpakken, te fixeren, af te dekken, signalisatie - afbakening aan te brengen, ...

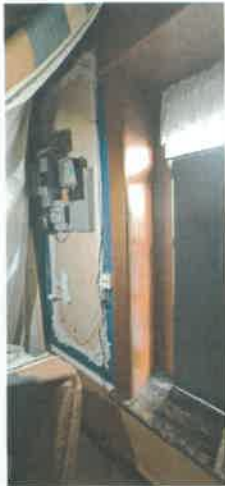
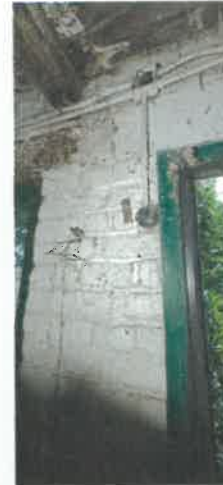
## Fiche 4: Bakelieten elektriciteitsonderdelen

| Eindbeoordeling materiaalarisico | Verhoogd materiaalarisico en/of verhoogde kans op vezelvrijgave |

| Asbestsoort (vezeltype) | Crocidoliet aanwezig |
| Toestand van het materiaal | Licht beschadigd, licht verweerd. Intact calciumsilicaatmateriaal of categorie III 'gebondenheid' |

| Opmerking | De aanduidingen op de bijgevoegde plannen zijn mogelijks onvolledig maar geven een duidelijke indicatie weer van de mogelijke types bakeliet |

Verwijderen

- Zorg voor een veilig beheer..Vermijd het beschadigen van het asbestmateriaal. Controleer de toestand jaarlijks op wijzigingen.

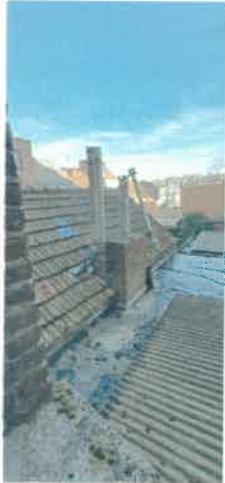
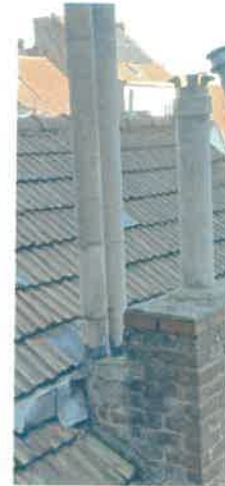
## Fiche 5: Schouwen

| Eindbeoordeling materiaalrisico | Laag materiaalrisico en/of verlaagde kans op vezelvrijgave |

| Asbestsoort (vezeltype) | Crocidoliet aanwezig |
| Toestand van het materiaal | Licht beschadigd, licht verweerd. Intact calciumsilicaatmateriaal of categorie III 'gebondenheid' |

| Opmerking | Onduidelijk of deze allemaal effectief van nr 13 zijn, mogelijks zijn de 2 achterste van nr 15. |

Verwijderen

- Zorg voor een veilig beheer. Vermijd het beschadigen van het asbestmateriaal. Controleer de toestand jaarlijks op wijzigingen.

- Eenvoudige handelingen: enkel door erkend asbestverwijderaar  
Zie link voor meer info over hoe te asbest te verwijderen: <https://ovam.vlaanderen.be/wie-mag-wat-verwijderen>

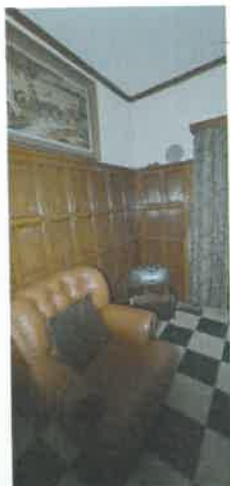
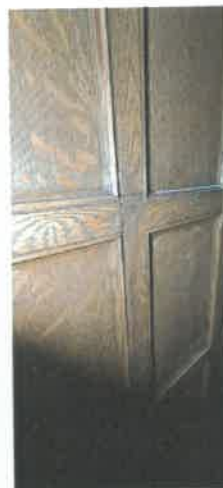
## Fiche 6: Lambrisering eetplaats

Het asbestmateriaal valt onder de mijlpaal van 2040.

Verwijderen

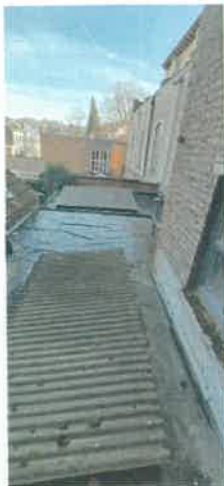
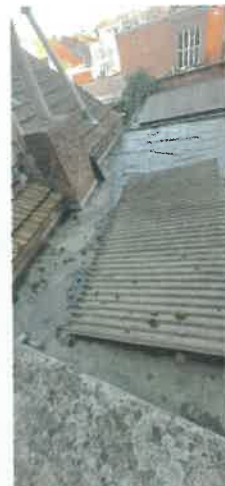
## Fiche 8: Roofing platte dak

| Identificatiemethode | Vaststelling zonder monstername<br>Motivatie: Groot risico op structurele gevolgschade (lekschade, werking installatie,...) |

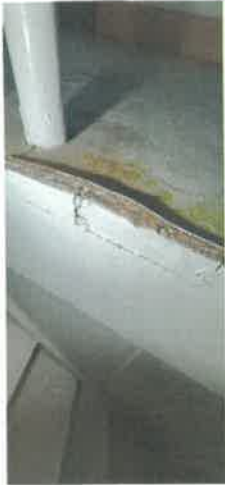
## Fiche 12: Vinyl onderzijde jute

Advies
