# Asbestinventarisatattest

Meersstraat 203, 1770 Liedekerke

Attestnummer : 20260323-000524.001

**Niet-asbestveilig**

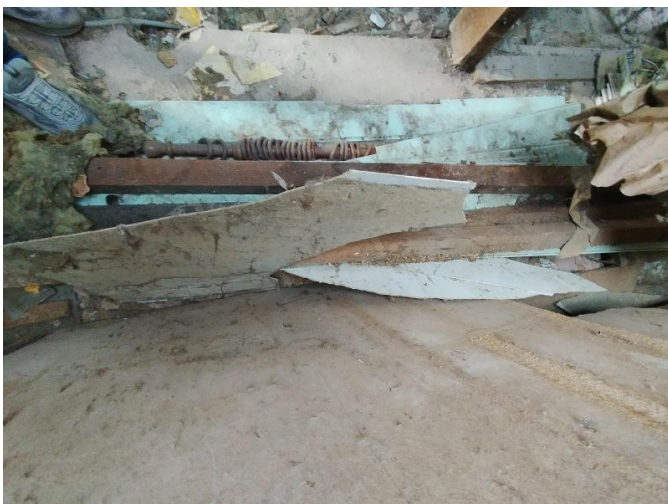
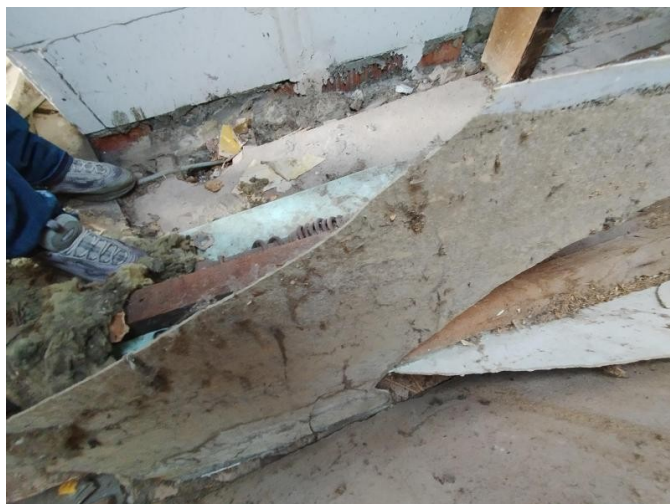
| Beschrijving | Asbestcement afval |
| Type afvalstof | Betreft resten (contaminatie) van verwerking of beschadiging |
| Type resten (contaminatie) | <ul style="list-style-type: none"><li>• Stukken, fragmenten (los, opliggend)</li></ul> |
| Bron van de resten | Bron van de resten is niet meer aanwezig |
| Omgeving | Binnen |
| Primaire drager | Vloer |
| Gebondenheid resten | Hecht |
| Hoeveelheid (gewicht - aantal) | <ul style="list-style-type: none"><li>• 5,00 kg - 1 stuk</li></ul> |
| Eenvoudig bereikbaar | Ja |
| Opmerking | <p>De vermelde hoeveelheid betreft een beredeneerde raming. Er worden geen rechten verleend aan deze hoeveelheid.</p> <p>Wegens vocht is de houten vloer van de duiventil niet veilig en bestaat de mogelijkheid dat asbestverdachte materialen niet werden gezien. Extra controle voor mogelijke asbesttoepassingen op de zolder is aangewezen.</p> |

**Dringend verwijderen**

- Verwijder het asbestafval.
- Voer bijkomende staalname(s) uit.

- Eenvoudige handelingen: mag via doe-het-zelf of door werknemer(s) met opleidingsattest eenvoudige handelingen  
EH via doe-het zelf.

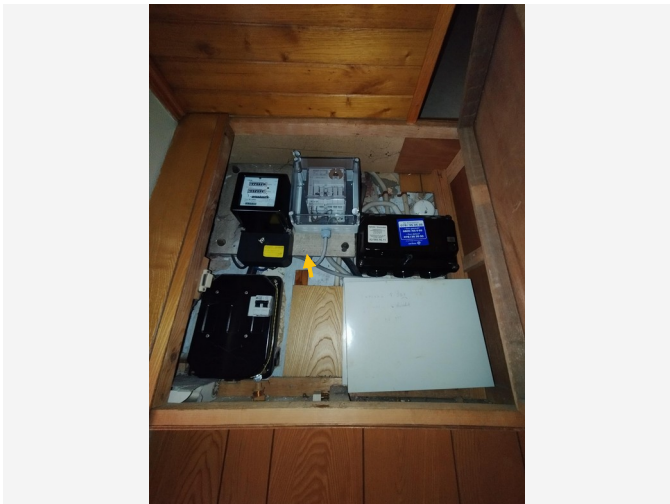
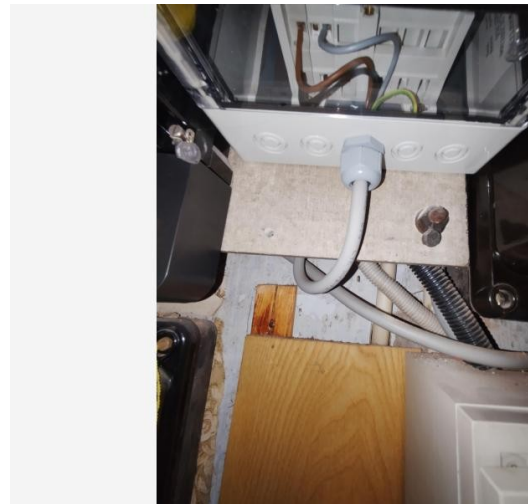
| Opmerking | <p>De vermelde oppervlaktes, diktes, gewichten en volumes betreffen een beredeneerde raming. Er worden geen rechten verleend aan deze oppervlaktes/diktes/volumes.</p> <p>Hemelwater dat afspoelt van asbestcement daken of gevels kan asbestdeeltjes bevatten.</p> |

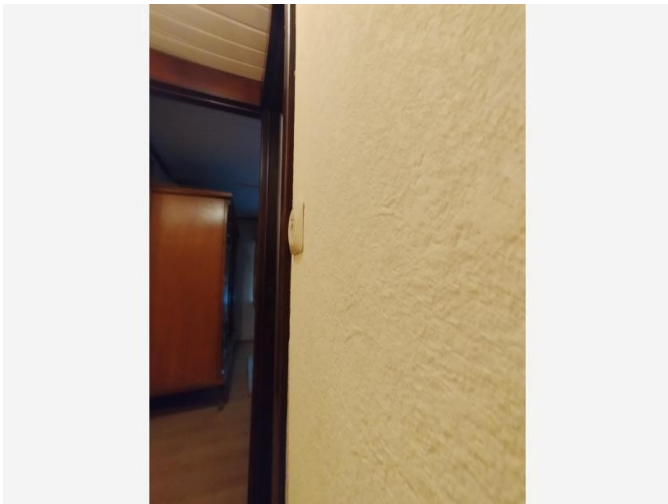
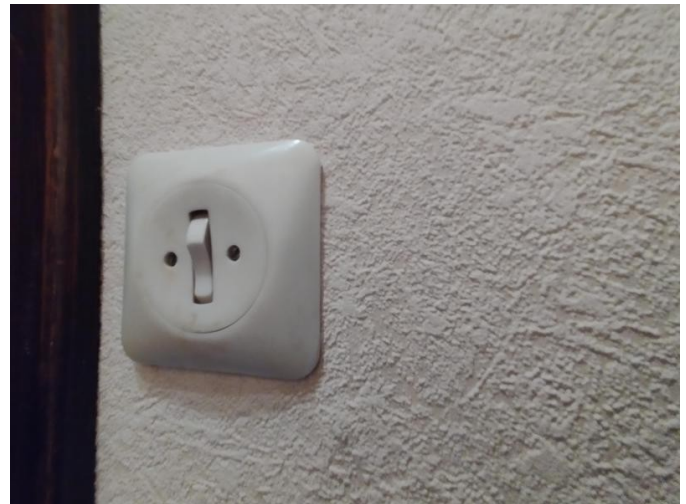
| Opmerking | <p>Er werd een staal genomen aan een uitstekend stuk waardoor de waterdichtheid van de dakbedekking niet in het gedrang komt.</p> <p>De vermelde oppervlaktes, diktes en volumes betreffen een beredeneerde schatting. Er worden geen rechten verleend aan deze oppervlaktes/diktes/volumes</p> |

- Eenvoudige handelingen: mag via doe-het-zelf of door werknemer(s) met opleidingsattest eenvoudige handelingen  
Schakelaars, stopcontacten en andere gelijkaardige toepassingen kunnen eenvoudig losgeschroefd worden --> EH doe-het-zelf. Afgesloten of verzegelde kast --> EH opgeleid technieker personeel 8u basisopleiding asbest. Voor elektrische infrastructuur en uitrusting dient u vooraleer men deze toepassing gaat bevochtigen de elektriciteit af te sluiten (zoniet elektrocutie-/brandgevaar). standaard dragen van de nodige wegwerp beschermingsmiddelen FFP 3 masker , handschoenen en tyvec CAT III type 5-6 , afspoelbaar schoeisel Losschroeven en dubbel verpakken in plastic , sluit luchtdicht af en breng dit als hechtgebonden afval naar een plaatselijk containerpark. Voor hechtgebonden toepassingen: Bij verwijdering door doe-het-zelf moet men dit afval dubbel en luchtdicht verpakt afdienen bij het gemeentelijk recyclagepark. Men raadpleegt best op voorhand de voorwaarden van het recyclagepark.

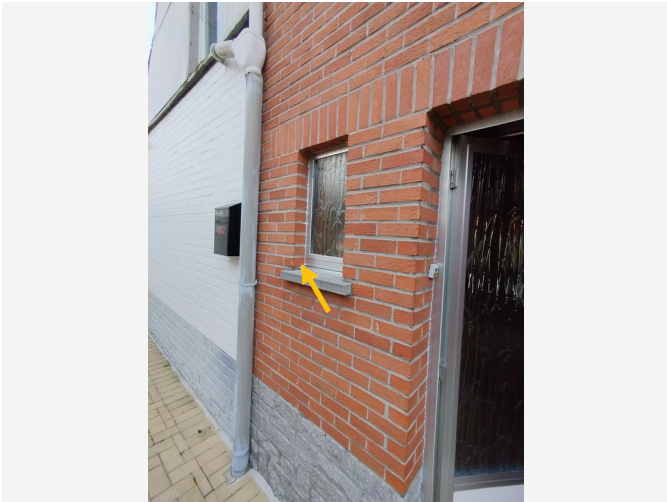
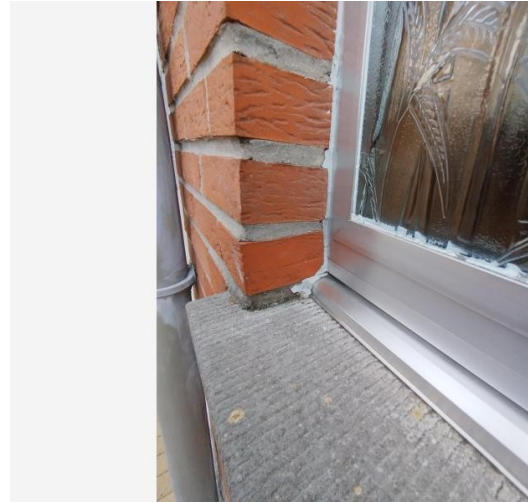
## Fiche 6: Kit kozijn-muur (met staalname) aluminium raam

| Opmerking | De lm zijn een beredeneerde schatting. Er worden geen rechten verleend aan deze oppervlaktes. De dikte is een schatting die voorkomt uit de monsterplaatsen en is daarom niet altijd representatief |

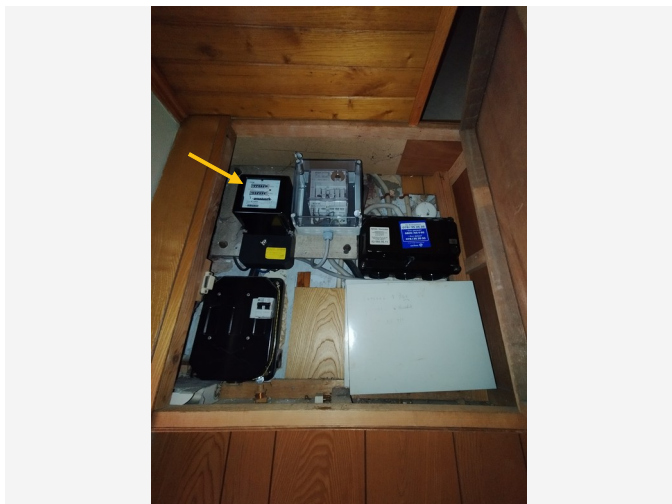
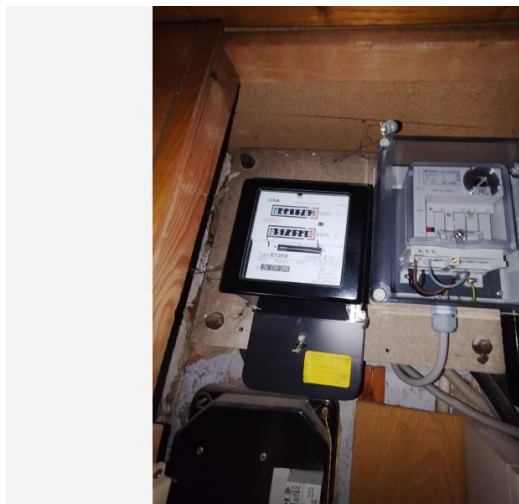
| Opmerking | <p>De platen zijn visueel /auditief als asbestverdacht beschouwd. Er werd geen staalname uitgevoerd wegens kans op breukvlakken.</p> <p>De vermelde oppervlaktes, diktes, gewichten en volumes betreffen een beredeneerde schatting. Er worden geen rechten verleend aan deze oppervlaktes/diktes/volumes.</p> |

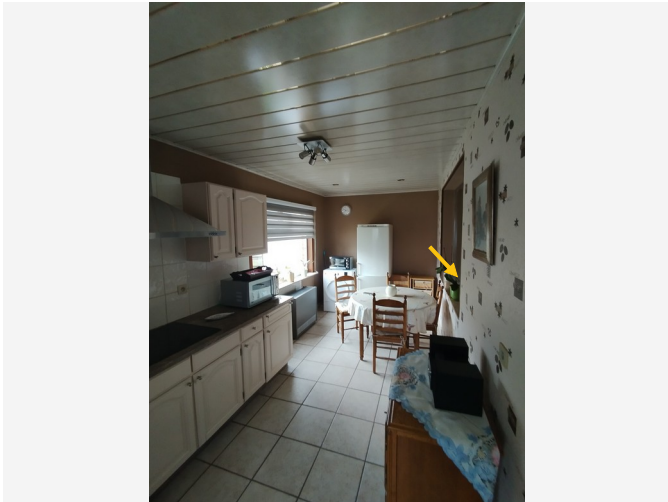
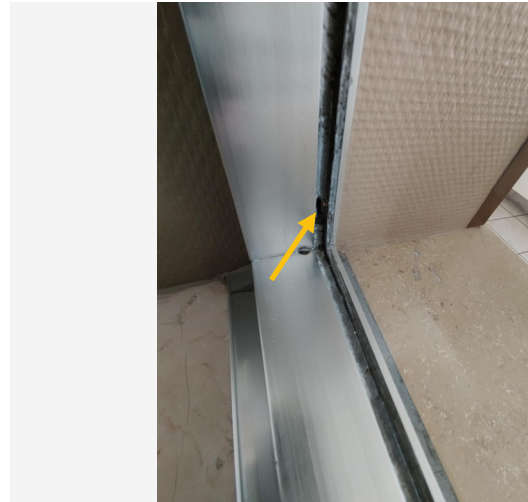
## Fiche 9: Kit kozijn-glas (met staalname) aluminium raam

| Opmerking | <p>De lm zijn een beredeneerde schatting. Er worden geen rechten verleend aan deze oppervlaktes. De dikte is een schatting die voorkomt uit de monsterplaatsen en is daarom niet altijd representatief.</p> <p>Enkele ramen bezitten de kit (stopverf) toepassing. Vele ramen hebben een silicone afwerking).</p> <p>Extra controle bij werken is aangewezen.</p> |

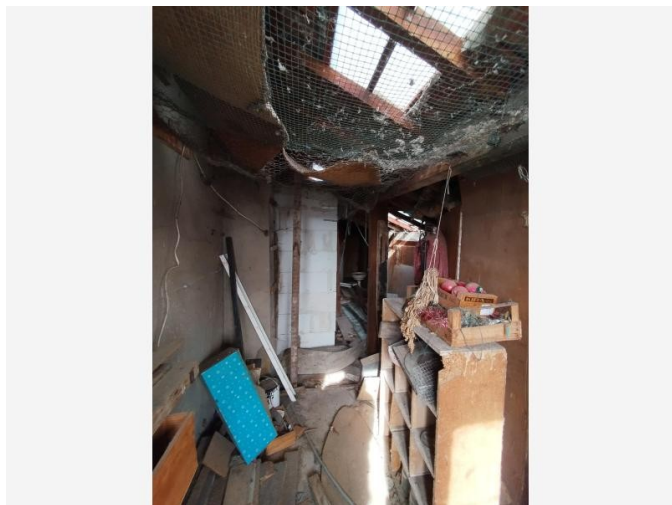
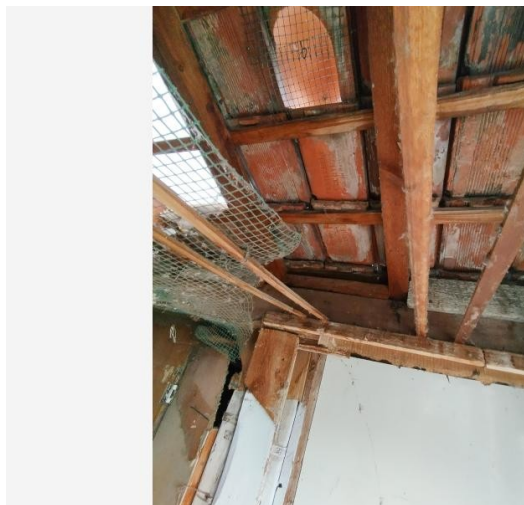
### Fiche 19: Onderdak hellend dak duiventil - niet verdacht

| Beschrijving | Notitie | Terug te vinden op plannen |
|---|---|---|
| Fiche 19: Onderdak hellend dak duiventil - niet verdacht | Het dak werd gecontroleerd. Er is geen verdacht onderdak vastgesteld. Geperste kortonplaten dienen als onderdak en op enkele plaatsen is geen onderdak aanwezig, dakpannen zichtbaar. Door een vochtige vloer is het onderzoek oppervlakkig gebeurd en is een extra controle bij werken aangewezen. (het is niet uitgesloten dat er asbestverdachte materialen aanwezig zijn) | Plan 1.6: Woning plan |

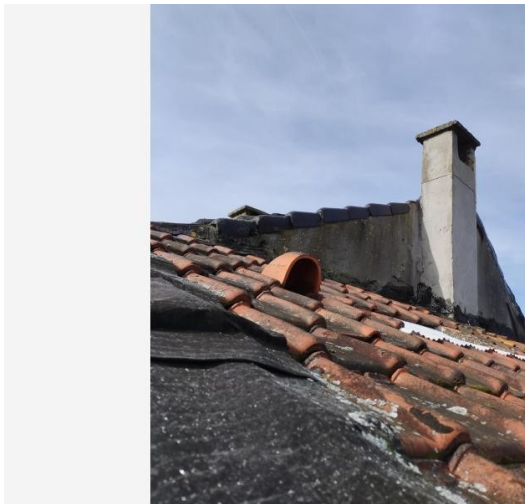
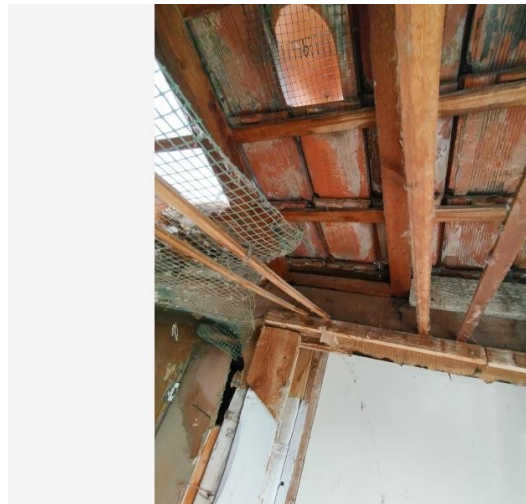
## Fiche 20: Dakbedekking hellend dak niet verdacht.

| Beschrijving | Notitie | Terug te vinden op plannen |
|---|---|---|
| Fiche 20: Dakbedekking hellend dak niet verdacht. | De dakbedekking wordt gecontroleerd. Deze bestaat uit dakpannen en bevat geen asbest verdachte materialen. | - |
