# Asbestinventarisatattest

Brakelsesteenweg 580, 9400 Ninove

Attestnummer : 20260317-000492.000

**Niet-asbestveilig**

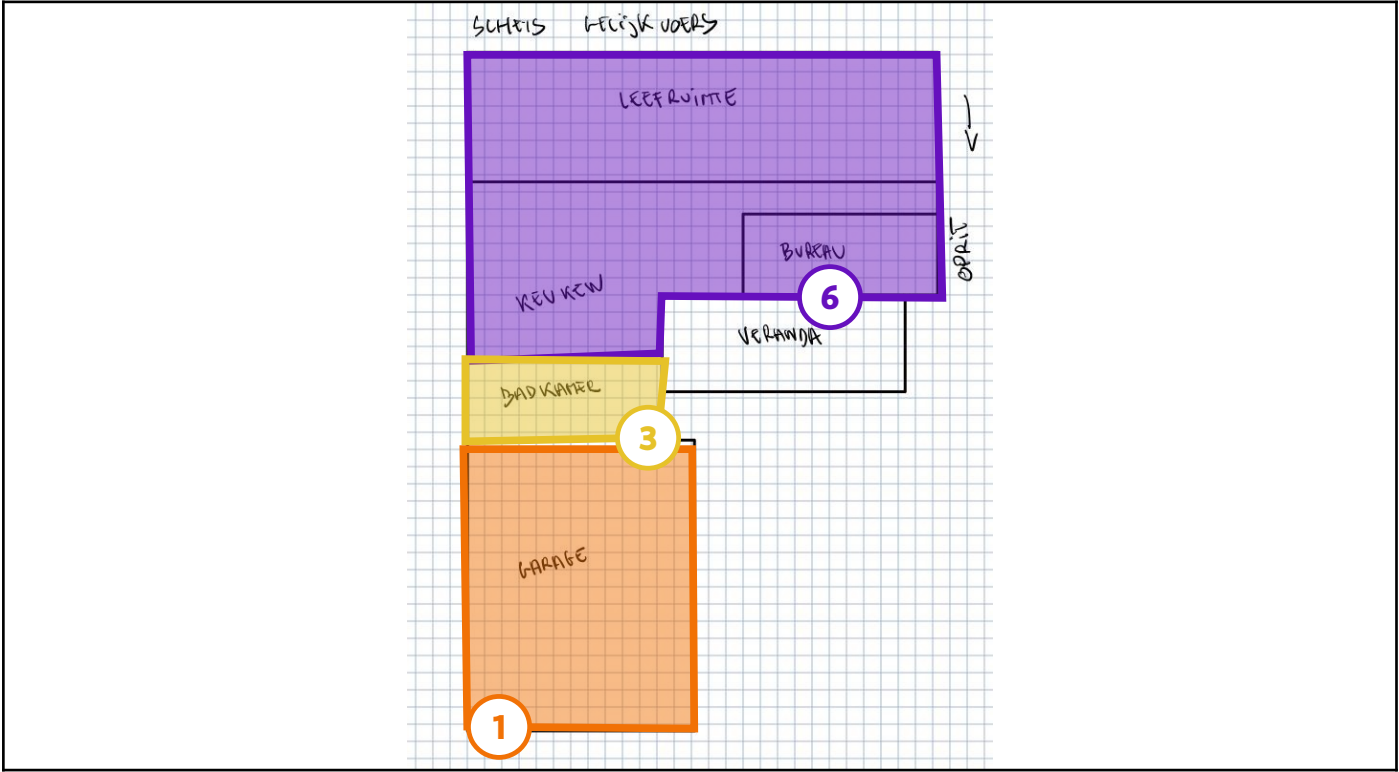
# Plan 1.1: Gelijkvloers

| Beschrijving | Type | Actie |
|---|---|---|
| 1. Dak (plat dak) in golfplaten (cement) | Asbestmateriaal | Verwijderen |
| 3. Roofing plat dak (geen staalname om lekschade te vermijden) | Asbestmateriaal | Zorgvuldig beheren |

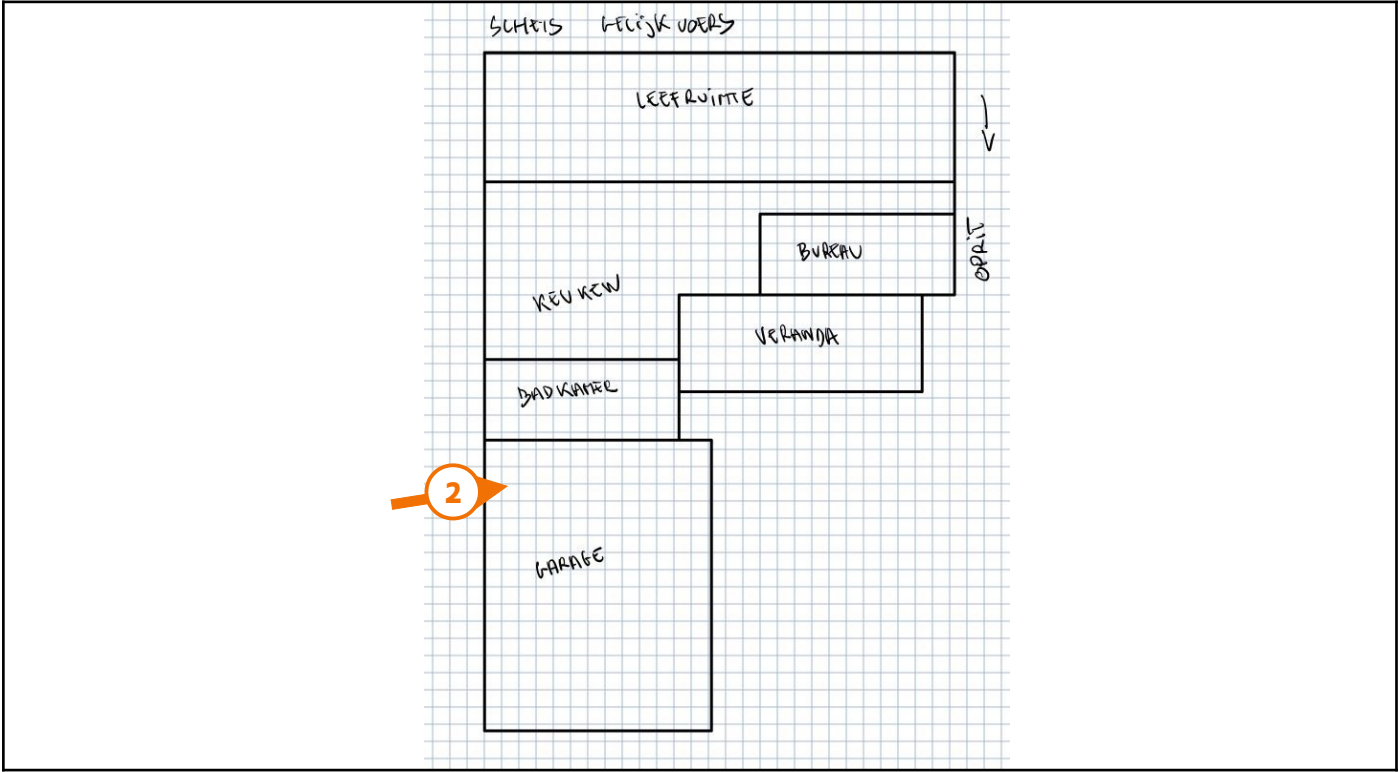
# Plan 1.4: Gelijkvloers

| Beschrijving | Type | Actie |
|---|---|---|
| 2. Schouw | Asbestmateriaal | Verwijderen |

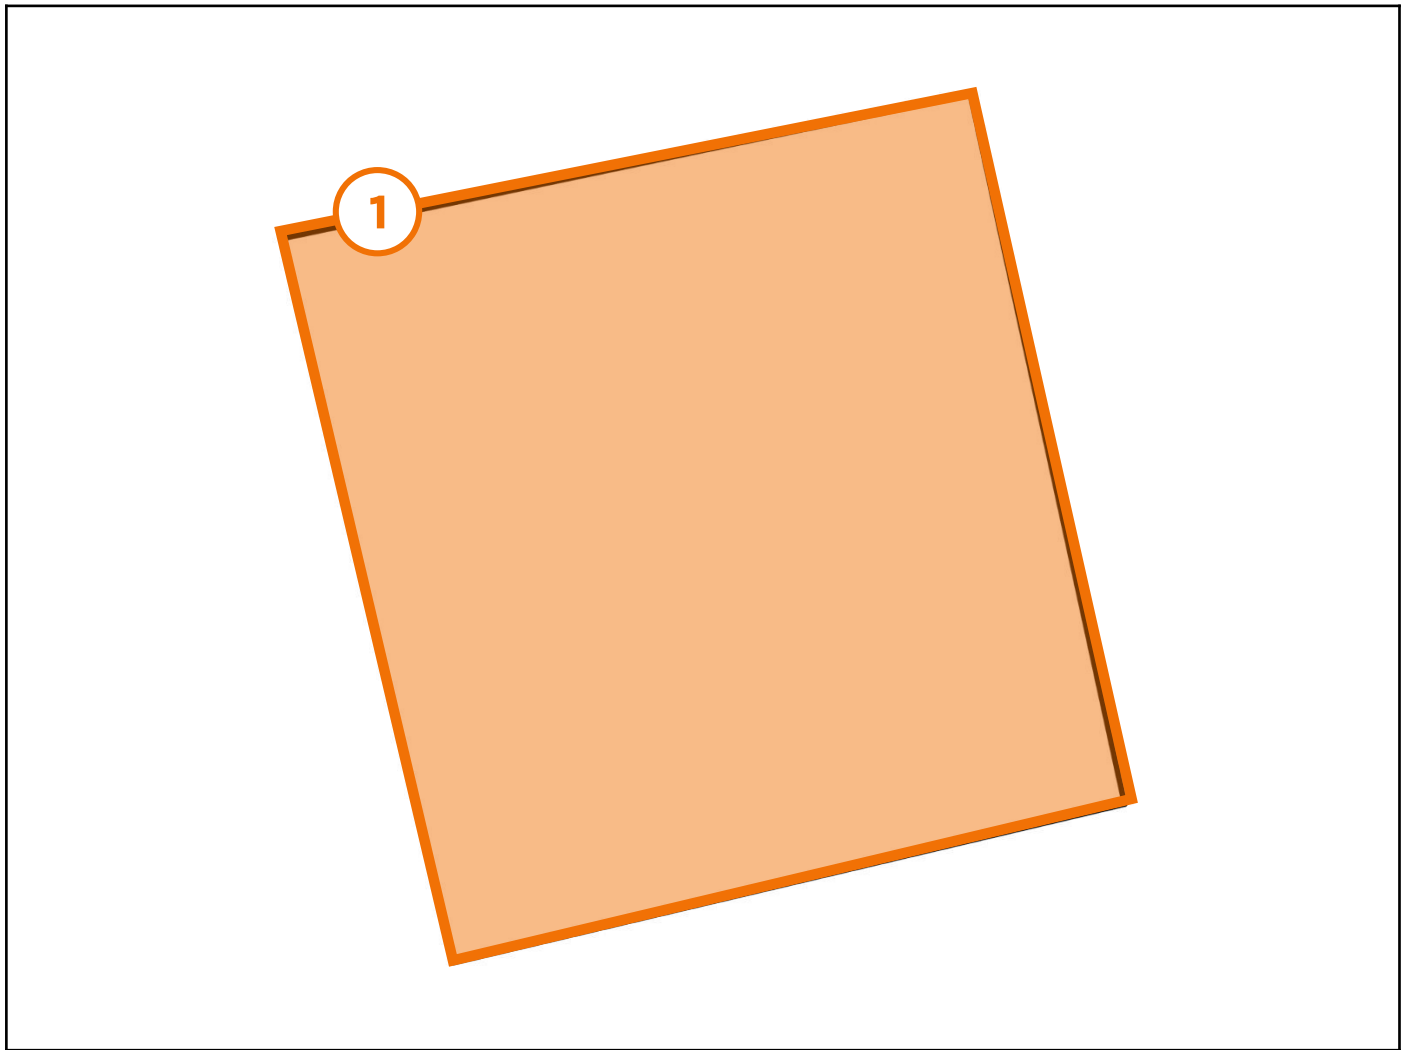
## Plan 2.1: Hoofdgebouw plan

| Beschrijving | Type | Actie |
|---|---|---|
| 1. Dak (plat dak) in golfplaten (cement) | Asbestmateriaal | <a href="#">Verwijderen</a> |

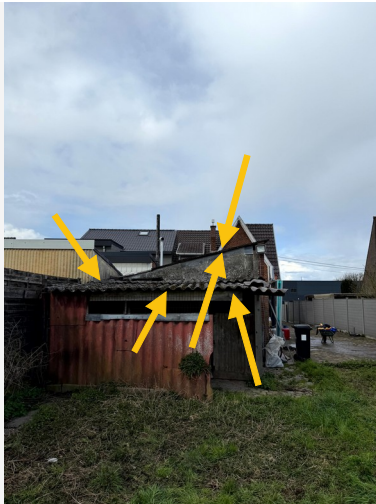
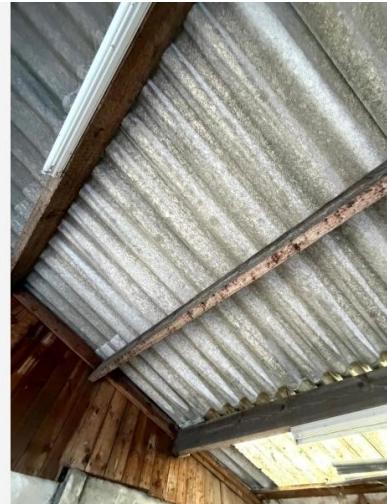
| Fiche 1: Dak (plat dak) in golfplaten (cement)..... | 15 |

| Eindbeoordeling materiaalisico | Verhoogd materiaalisico en/of verhoogde kans op vezelvrijgave |
| Opmerking | Vasthechting van (korst)mos of vegetatie (asbestcement buitentoepassingen). |

| Toestand van het materiaal | Matig beschadigd, matig verweerd |

| Beschrijving | Dak (plat dak) in golfplaten (cement) |
| Hoeveelheid (oppervlakte - aantal) | <ul style="list-style-type: none"><li>• 70,00 m<sup>2</sup> - 1 stuk</li></ul> |

Verwijderen

- Verwijder dit asbestmateriaal zo snel mogelijk. Volg de toestand goed op.
- Hemelwater dat afspoelt van asbestcement daken of gevels kan asbestdeeltjes bevatten. Gebruik het enkel voor gesloten circuits (bv. spoelen toiletten). Reinig na het vervangen van het dak of de gevel de dakgoten en regenwaterput of -ton om asbesthoudend sediment of slib te verwijderen
- Voer bijkomende staalname(s) uit.

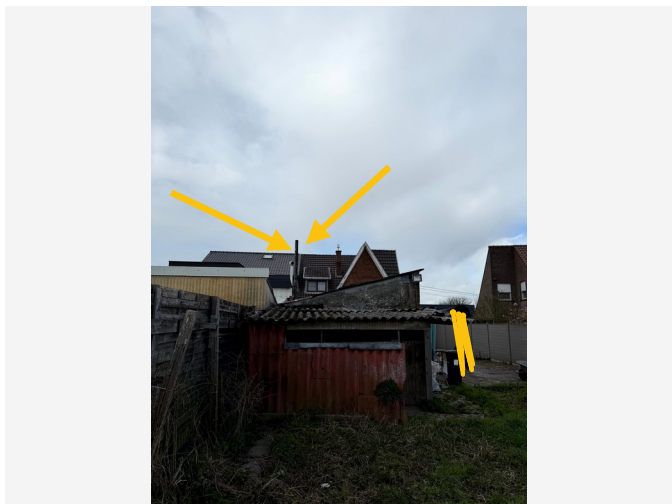
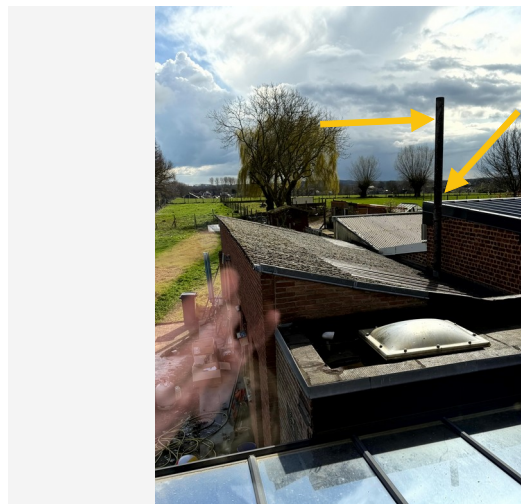
| Fiche 2: Schouw..... | 19 |

| Eindbeoordeling materiaalrisico | Verhoogd materiaalrisico en/of verhoogde kans op vezelvrijgave |

| Toestand van het materiaal | Matig beschadigd, matig verweerd |

| Beschrijving | Schouw |
| Hoeveelheid (lengte - omtrek - dikte - aantal) | <ul style="list-style-type: none"><li>• 5,00 m - 50,00 cm - 3,00 cm - 1 stuk</li></ul> |

Verwijderen

- Zorg voor een veilig beheer. Vermijd het beschadigen van het asbestmateriaal. Controleer de toestand jaarlijks op wijzigingen.
- Voer bijkomende staalname(s) uit.

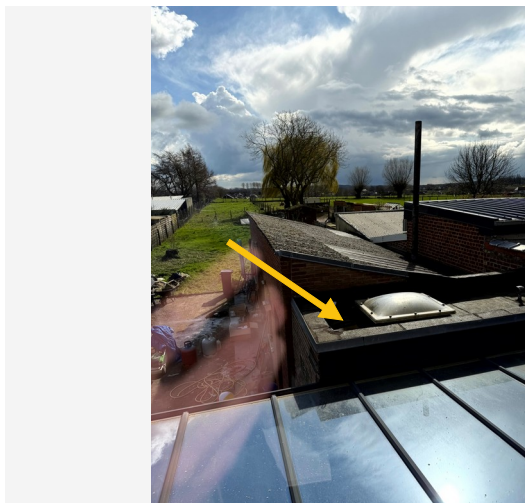
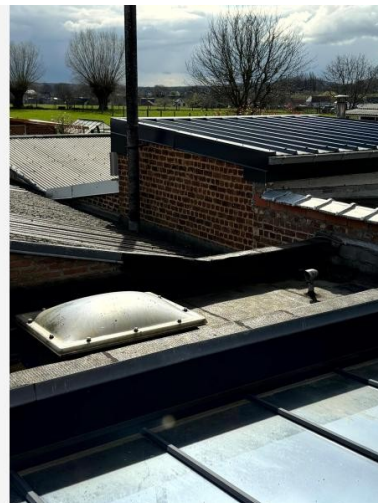
## Fiche 3: Roofing plat dak (geen staalname om lekschade te vermijden)

| Eindbeoordeling materiaalrisico | Laag materiaalrisico en/of verlaagde kans op vezelvrijgave |

| Toestand van het materiaal | Licht beschadigd, licht verweerd. Intacte calciumsilicaatplaat of materiaal met categorie 3-gebondenheid |

| Beschrijving | Roofing plat dak (geen staalname om lekschade te vermijden) |
| Hoeveelheid (oppervlakte - aantal) | • 20,00 m <sup>2</sup> - 1 stuk |

Zorgvuldig beheren

- Zorg voor een veilig beheer. Vermijd het beschadigen van het asbestmateriaal. Controleer de toestand jaarlijks op wijzigingen.
- Voer bijkomende staalname(s) uit.

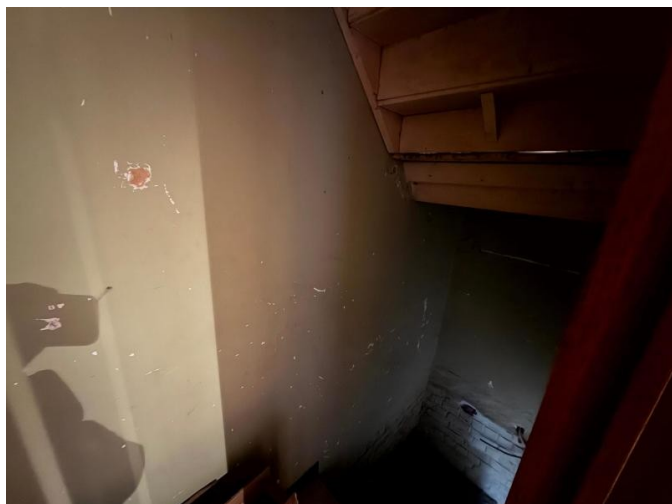
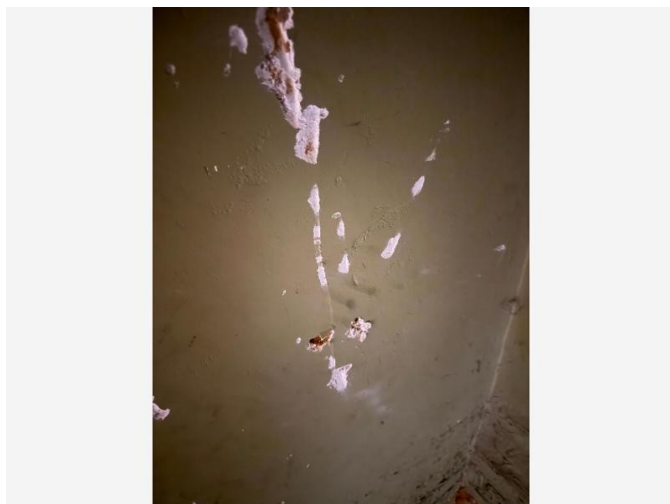
## Fiche 4: Pleisterwerk muren (kelder)

Geen asbest

| # | Type | Referentie | Resultaat |
|---|---|---|---|
| 4.1 | Mengmonster | ST-001 PLM | Geen asbest |
