# Asbestinventarisatattest

Eichemstraat 125, 9400 Ninove

Attestnummer : 20251127-000188.000

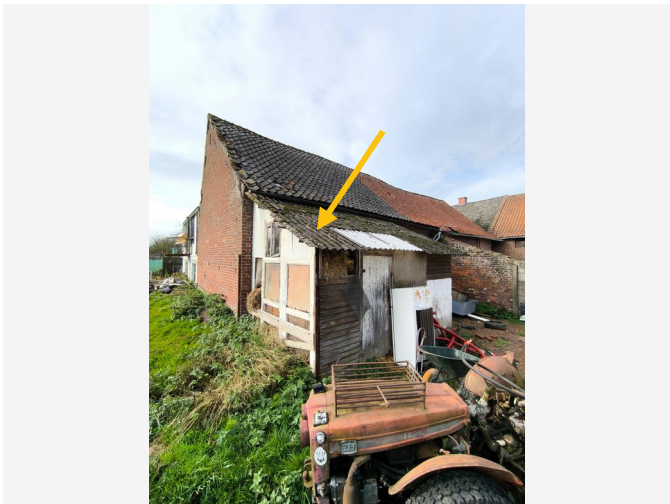
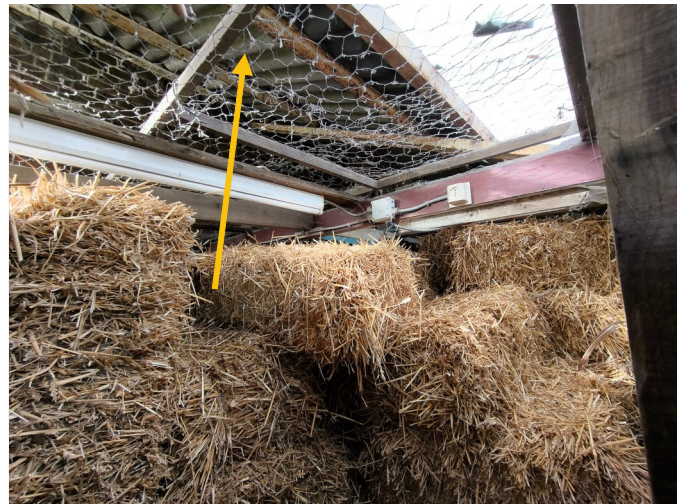
| Opmerking | <p>De golfplaten zijn visueel vastgesteld. Het is aangewezen om bijkomend onderzoek uit te voeren bij renovatiewerken. De vermelde oppervlaktes, diktes en volumes betreffen een beredeneerde schatting. Er worden geen rechten verleend aan deze oppervlaktes/diktes/volumes.</p> <p>4m<sup>2</sup> afdak aan woning</p> <p>12m<sup>2</sup> dak berging 7</p> |

- Eenvoudige handelingen: mag via doe-het-zelf of door werknemer(s) met opleidingsattest eenvoudige handelingen  
EH via doe-het zelf Standaard dragen van de nodige wegwerp beschermingsmiddelen FFP 3 masker , handschoenen en tyvec CAT III type 5-6 , afwasbaar schoeisel Indien mogelijk de ondervloer afdekken , golfplaten voorzichtig verwijderen, extra fixeren, niet breken , niet gooien, onmiddellijk dubbel verpakken , luchtdicht afsluiten of voorzichtig in container met asbest bag plaatsen. Voldoende benevelen/bevochtigen tijdens de duur van de werken. Indien golfplaten in slechte staat zijn en kans bestaat op breken : Eenvoudige handeling opgeleid personeel , alle werknemer(s) moeten wel beschikken over een opleidingsattest eenvoudige handelingen 8u Voor hechtgebonden toepassingen: Bij verwijdering door doe-het-zelf moet men

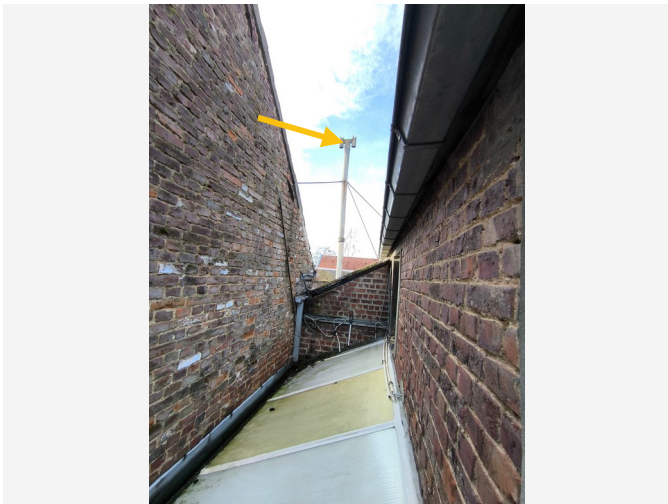
| Opmerking | De vermelde oppervlaktes, diktes, gewichten en volumes betreffen een beredeneerde schatting. Er worden geen rechten verleend aan deze oppervlaktes/diktes/volumes. |

- Eenvoudige handelingen: mag via doe-het-zelf of door werknemer(s) met opleidingsattest eenvoudige handelingen  
EH via doe-het zelf De schouwhoed kan voorzichtig losgebeiteld worden , extra bevochtigen om stof te voorkomen Standaard dragen van de nodige wegwerp beschermingsmiddelen FFP 3 masker , handschoenen en tyvec CAT III type 5-6 , afwasbaar schoeisel Bij de gemeente/containerpark afsluitzakken halen om dubbel in te pakken , sluit luchtdicht af en breng naar het plaatselijk containerpark als hechtgebonden asbestafval. Voor hechtgebonden toepassingen: Bij verwijdering door doe-het-zelf moet men dit afval dubbel en luchtdicht verpakt aandienen bij het gemeentelijk recyclagepark. Men raadpleegt best op voorhand de voorwaarden van het recyclagepark. Zie ook link Zie <https://ovam.vlaanderen.be/wie-mag-wat-verwijderen> <https://ovam.vlaanderen.be/voorzorgsmaatregelen-bij-asbestverwijdering>

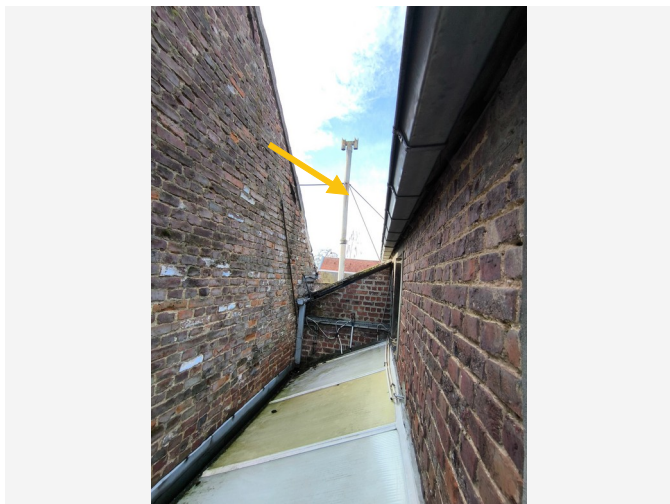
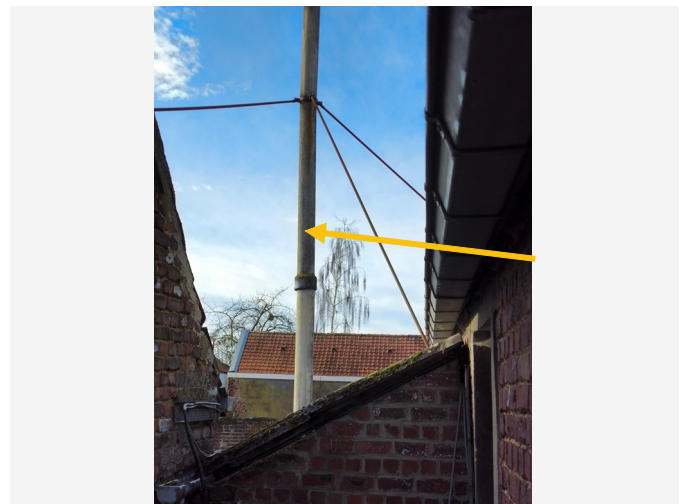
| Identificatiemethode | <p>De asbestdeskundige beoordeelt het materiaal als asbestverdacht en dus asbesthoudend, en dit zonder monstername.</p> <p>Motivatie: De monstername brengt andere schade aan dan schade die inherent is aan de monstername.</p> |

- Eenvoudige handelingen: mag via doe-het-zelf of door werknemer(s) met opleidingsattest eenvoudige handelingen  
EH via doe-het zelf De buis kan voorzichtig losgebeiteld worden , extra bevochtigen om stof te voorkomen  
Standaard dragen van de nodige wegwerp beschermingsmiddelen FFP 3 masker , handschoenen en tyvec CAT III type 5-6 , afwasbaar schoeisel Bij de gemeente/containerpark afsluitzakken halen om dubbel in te pakken , sluit luchtdicht af en breng naar het plaatselijk containerpark als hechtgebonden asbestafval. Voor hechtgebonden toepassingen: Bij verwijdering door doe-het-zelf moet men dit afval dubbel en luchtdicht verpakt aandielen bij het gemeentelijk recyclagepark. Men raadpleegt best op voorhand de voorwaarden van het recyclagepark. Zie ook link Zie <https://ovam.vlaanderen.be/wie-mag-wat-verwijderen>  
<https://ovam.vlaanderen.be/voorzorgsmaatregelen-bij-asbestverwijdering>

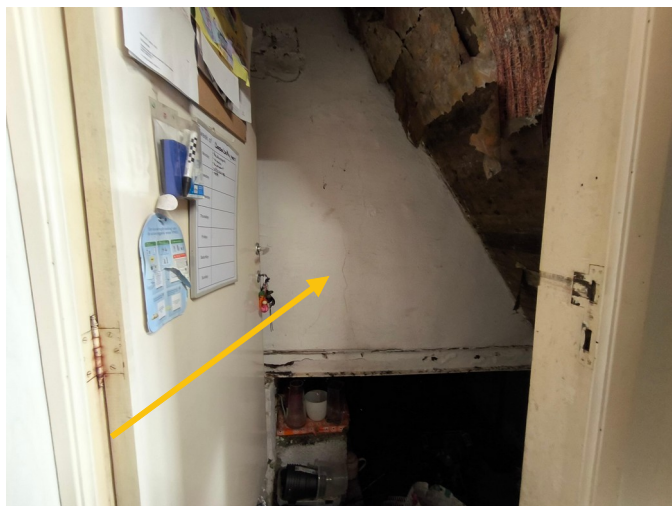
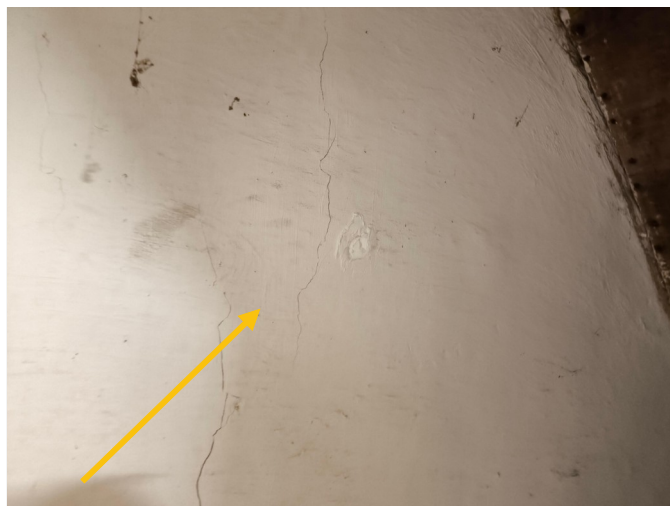
| Opmerking | <p>Er bevinden zich enkele valse wanden (hout/gipsplaat/kunststof). Het is niet duidelijk of er pleisterwerk aanwezig is achter deze valse wanden, het is aangewezen om bijkomend onderzoek uit te voeren bij werken.</p> <p>De hoeveelheid is een zo nauwkeurig mogelijke opmeting. Hieraan kunnen evenwel geen rechten worden ontleend. Waar mogelijk, wordt staalname uitgevoerd conform het inspectieprotocol: in een droge ruimte zoals een slaapkamer, in een natte ruimte zoals een keuken of badkamer, in een traphal en in een stookruimte.</p> |

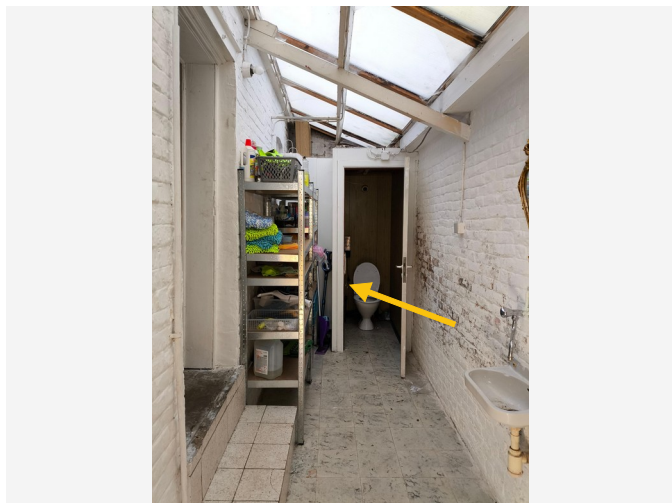
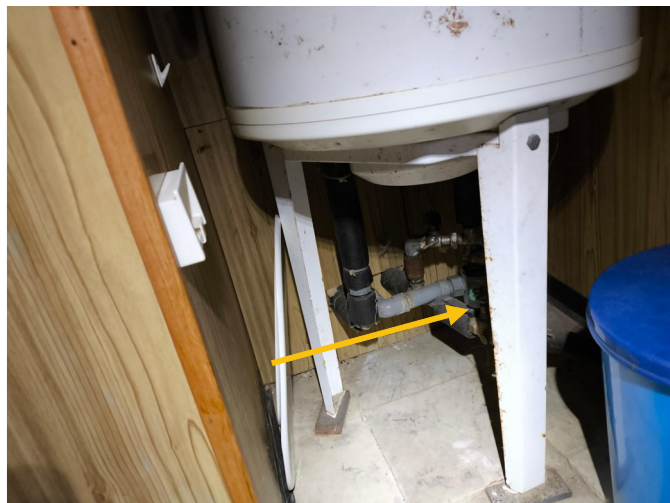
### Fiche 42: Leidingisolatie: niet verdacht

| Beschrijving | Notitie | Terug te vinden op plannen |
|---|---|---|
| Fiche 42: Leidingisolatie: niet verdacht | <p>De thermische isolatie bestaat uit textiel (doek), glaswol of schuim. Asbestvezels werden verwerkt in de pleisterlaag.</p> <p>Er is geen pleisterlaag aanwezig, de isolatie is hierdoor niet verdacht.</p> | Plan 1.13: Woning plan GLV kopie |
