# Asbestinventarisatattest

Vrijheidsstraat 60, 9470 Denderleeuw

Attestnummer : 20251029-000557.000

Uitgegeven op : 29.10.2025

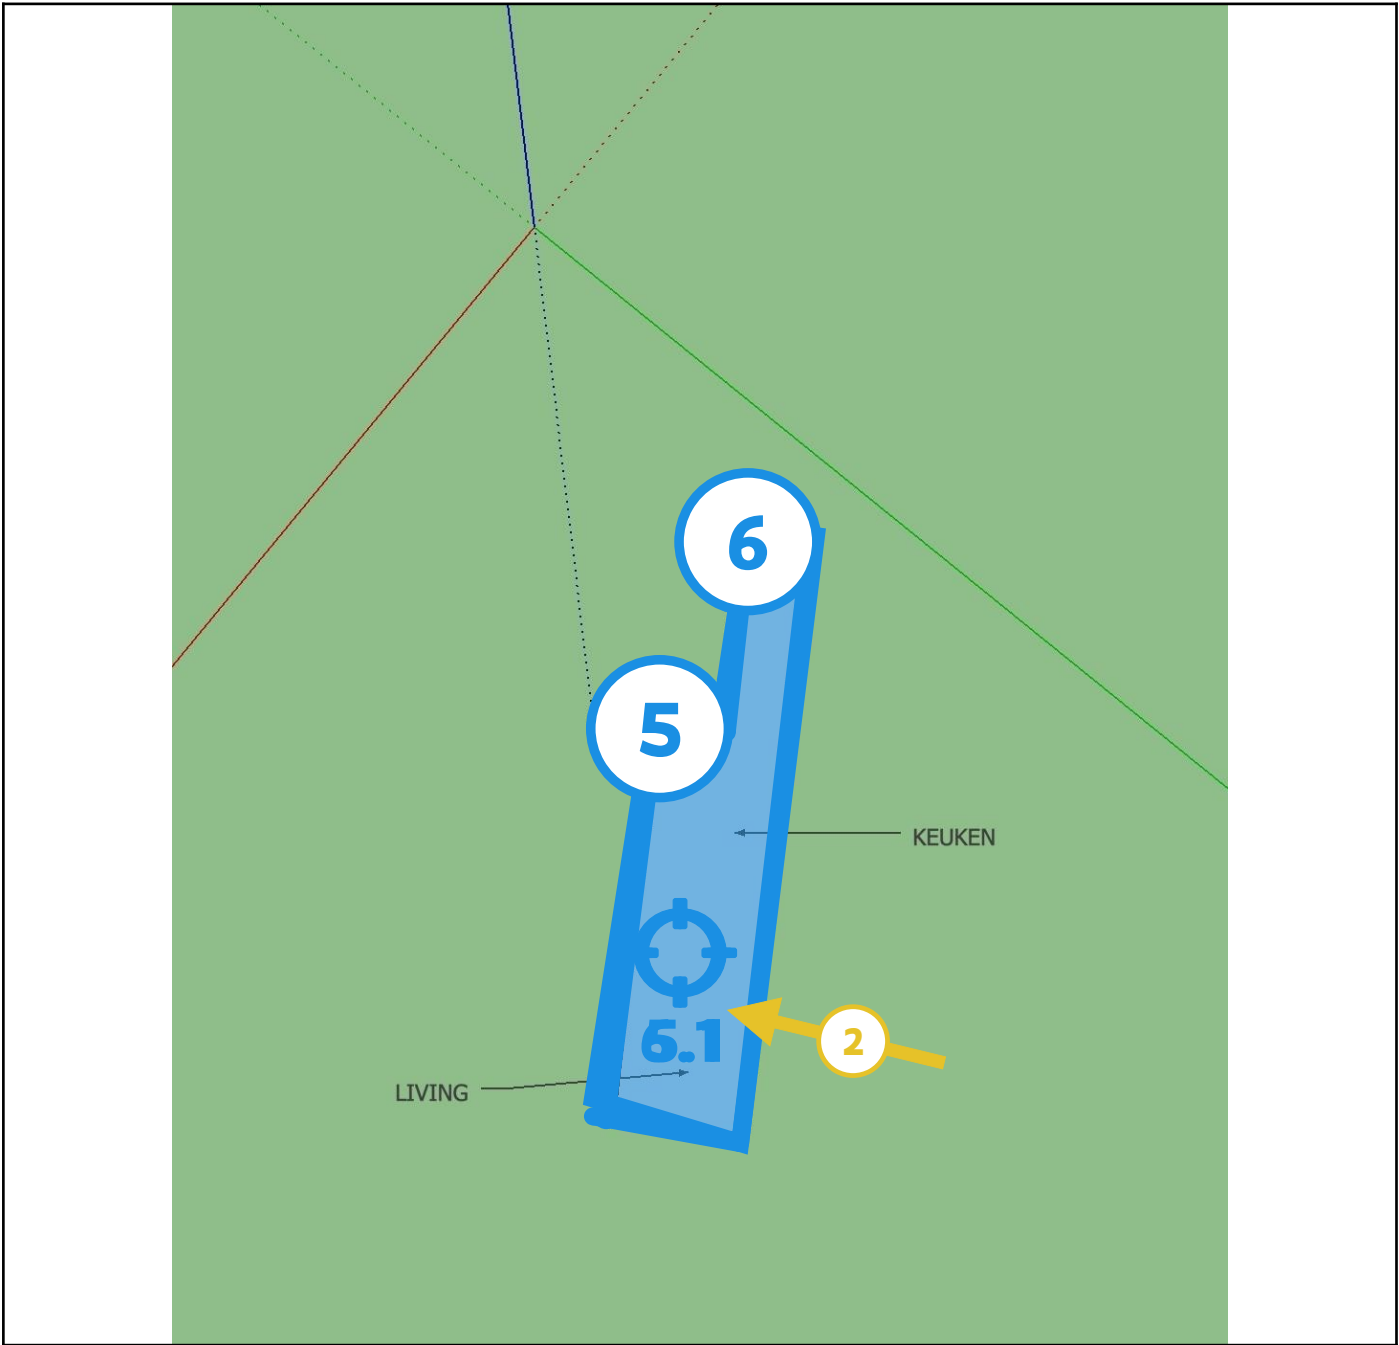
# Plan 1.2: Gelijkvloers

| Beschrijving | Type | Actie |
|---|---|---|
| 2. Bakelieten elementen | Asbestmateriaal | Zorgvuldig beheren |

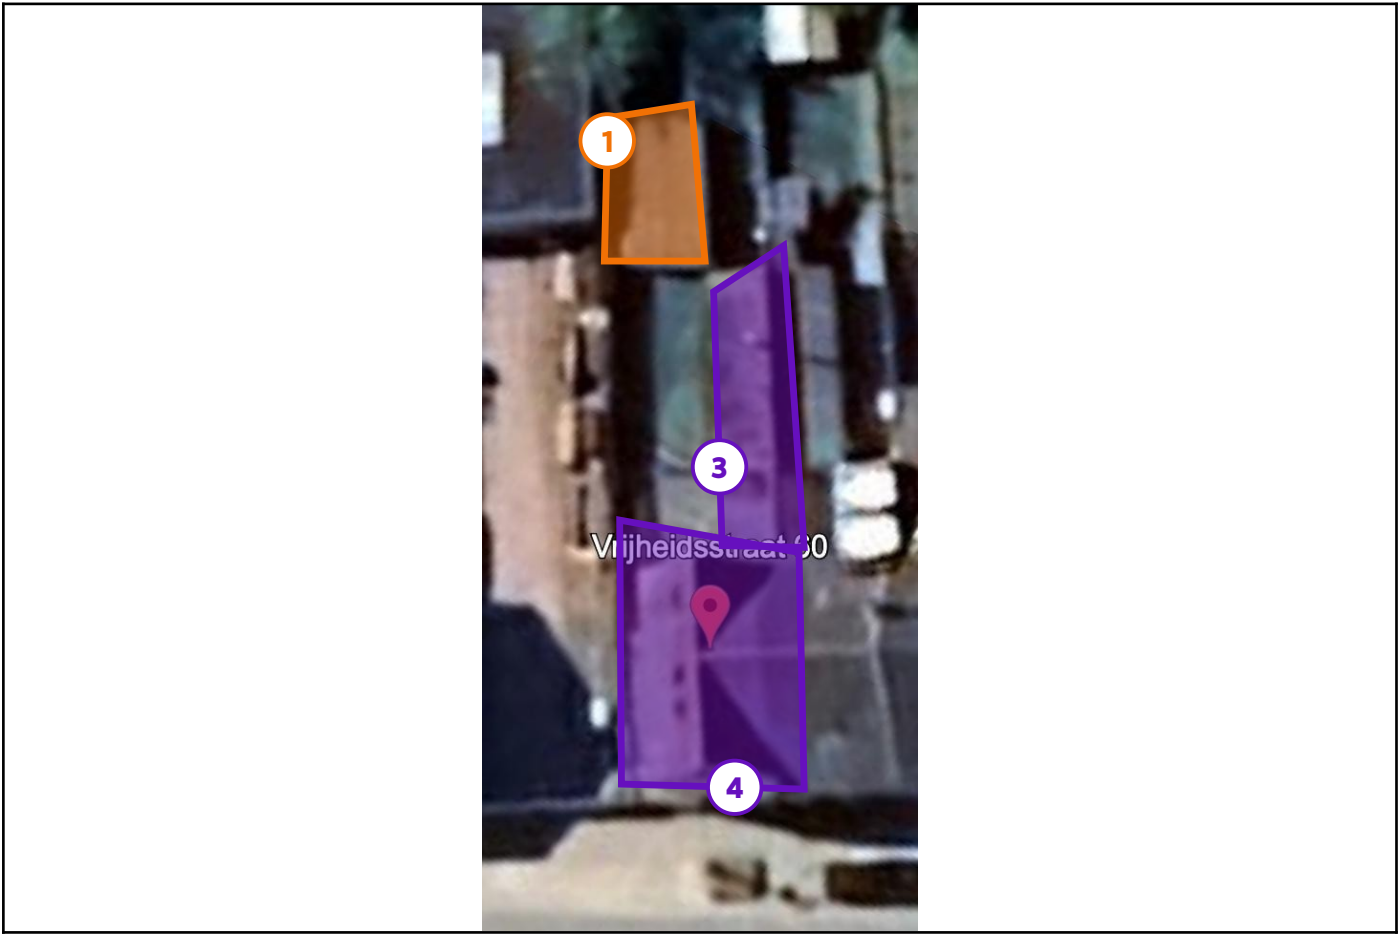
# Plan 1.4: Dakplan

| Beschrijving | Type | Actie |
|---|---|---|
| 1. Golfplaten | Asbestmateriaal | Verwijderen |
| 3. Zolder niet betreedbaar | Advies | - |
| 4. Onderliggende lagen - vloeren - plafonden - tegels | Advies | - |

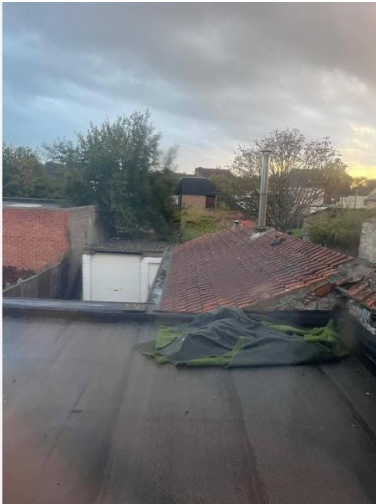
Overzichtsfoto

Het asbestmateriaal valt onder de mijlpaal van 2034.

Verwijderen

| Eindbeoordeling materiaalrisico | Verhoogd materiaalrisico en/of verhoogde kans op vezelvrijgave |

| Asbestsoort (vezeltype) | Crocidoliet aanwezig |
| Toestand van het materiaal | Matig beschadigd, matig verweerd |

| Beschrijving | Golfplaten |
| Asbestmateriaal | Dak- en gevelbekleding - Golfplaat |
| Hoeveelheid (oppervlakte - aantal) | • 40,00 m <sup>2</sup> - 1 stuk |

- Zorg voor een veilig beheer. Vermijd het beschadigen van het asbestmateriaal. Controleer de toestand jaarlijks op wijzigingen.
- Hemelwater dat afspoelt van asbestcement daken of gevels kan asbestdeeltjes bevatten. Gebruik het enkel voor gesloten circuits (bv. spoelen toiletten). Reinig na het vervangen van het dak of de gevel de dakgoten en regenwaterput of -ton om asbesthoudend sediment of slib te verwijderen
- Voer bijkomende staalname(s) uit.

- Eenvoudige handelingen: mag via doe-het-zelf of door werknemer(s) met opleidingsattest eenvoudige handelingen  
De toepassing kan in zijn geheel verwijderd worden zonder verdere beschadiging door een werknemer met opleidingsattest eenvoudige handelingen.

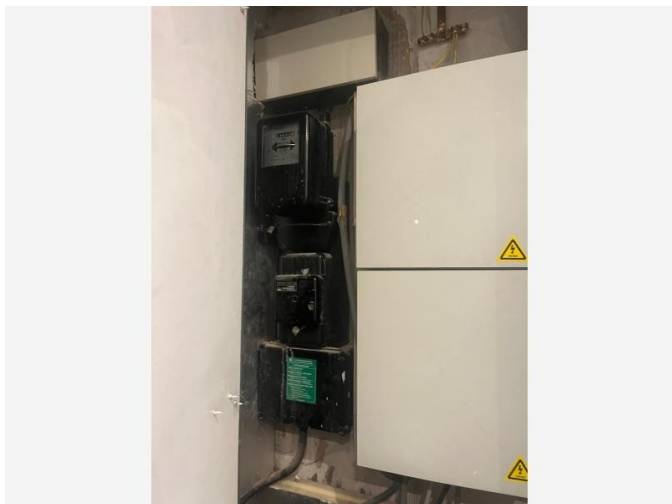
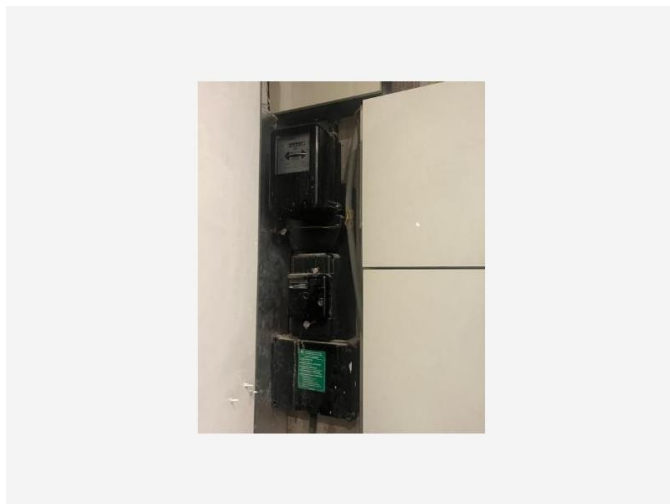
Het asbestmateriaal valt onder de mijlpaal van 2040.

Zorgvuldig beheren

| Eindbeoordeling materiaalrisico | Laag materiaalrisico en/of verlaagde kans op vezelvrijgave |

| Asbestsoort (vezeltype) | Crocidoliet aanwezig |
| Toestand van het materiaal | Onbeschadigd, niet verweerd |

| Beschrijving | Bakelieten elementen |
| Asbestmateriaal | Plaat, paneel, tablet - Type Bakeliet |

- Zorg voor een veilig beheer. Vermijd het beschadigen van het asbestmateriaal. Controleer de toestand jaarlijks op wijzigingen.
- Voer bijkomende staalname(s) uit.

- Eenvoudige handelingen: mag via doe-het-zelf of door werknemer(s) met opleidingsattest eenvoudige handelingen  
De toepassing kan in zijn geheel verwijderd worden zonder verdere beschadiging.

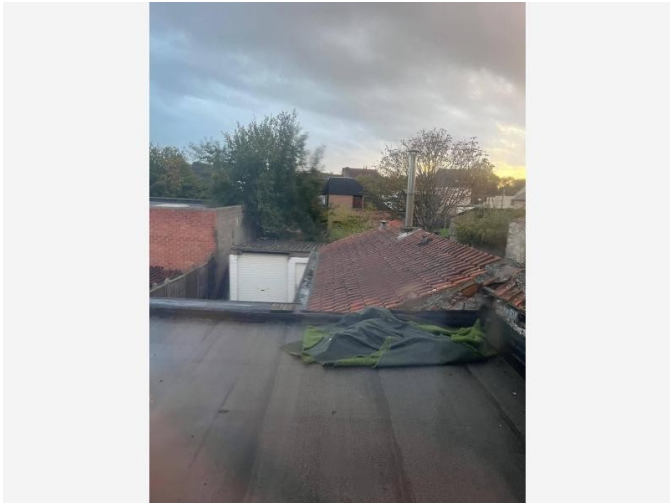
Vrije foto

Zolder niet betreedbaar

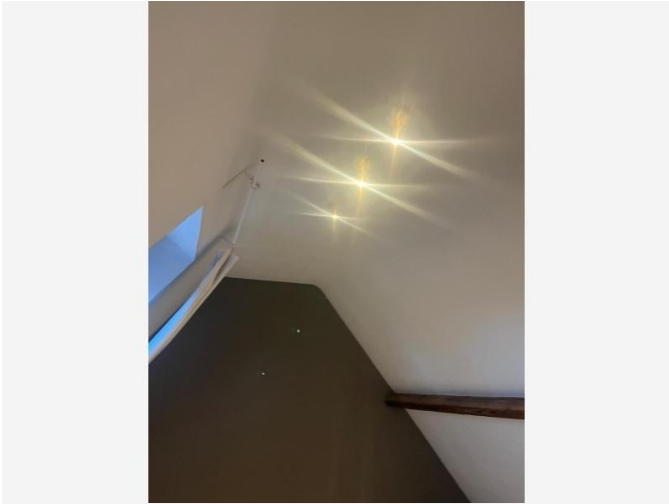
Vrije foto

Onderliggende lagen vallen buiten de scope van het onderzoek, bij beschadiging of renovatie dienen onderliggende lagen onderzocht te worden om de aanwezigheid van asbesttoepassingen uit te sluiten.

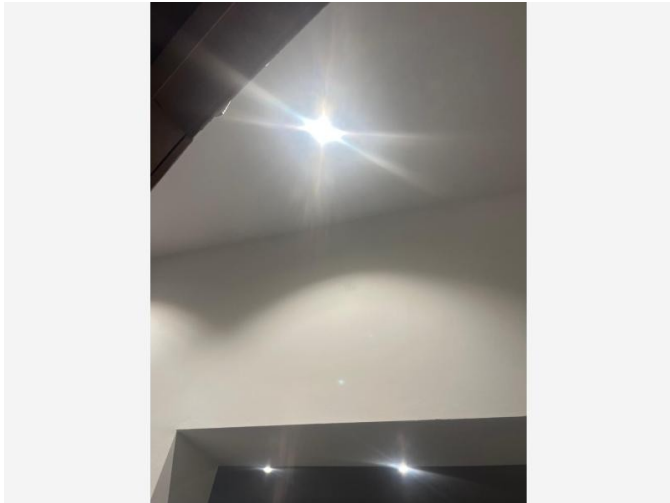
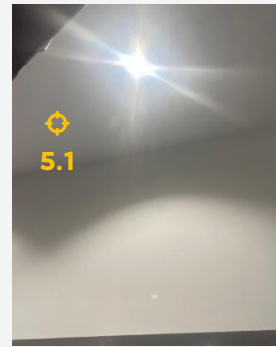
## Fiche 5: Pleisterwerk plafond

Geen asbest

| # | Type | Referentie | Resultaat |
|---|---|---|---|
| 5.1 | Mengmonster | MM02 Pleisterwerk plafond | Geen asbest |

| Beschrijving | Pleisterwerk plafond |
| Opmerking | Plafonden bevatten pleisterwerk. |

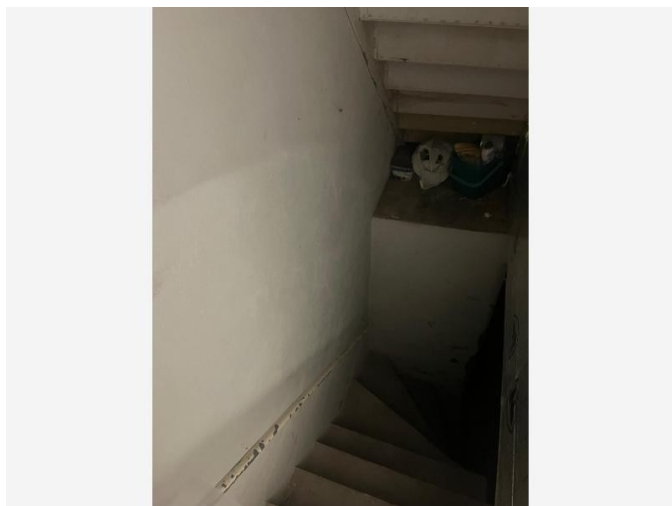
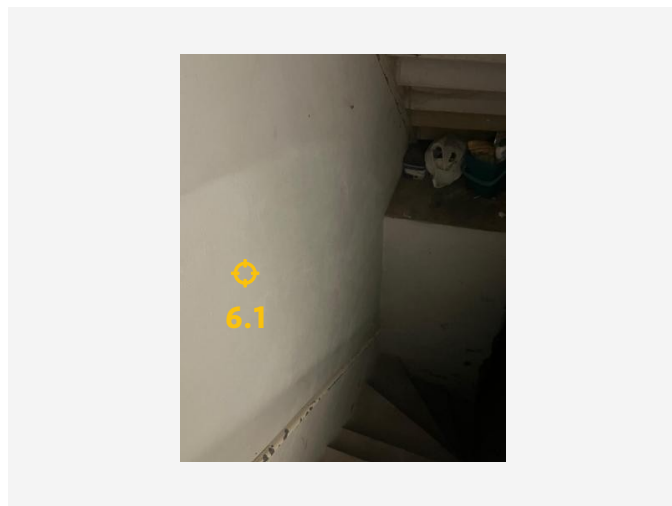
## Fiche 6: Pleisterwerk muur

Geen asbest

| # | Type | Referentie | Resultaat |
|---|---|---|---|
| 6.1 | Mengmonster | MM01 Pleisterwerk muur | Geen asbest |

| Beschrijving | Pleisterwerk muur |
| Opmerking | Binnenmuren bevatten pleisterwerk. |
